UNIVERSIDAD TECNOLÓGICA INDOAMÉRICA

**ESTUDIO INTEGRAL PARA LA RECUPERACIÓN DE LA CASA
HACIENDA PIE MONTE EN EL CANTÓN CAYAMBE**

Trabajo de titulación previo la obtención del Título de Arquitecta Urbanista

2017

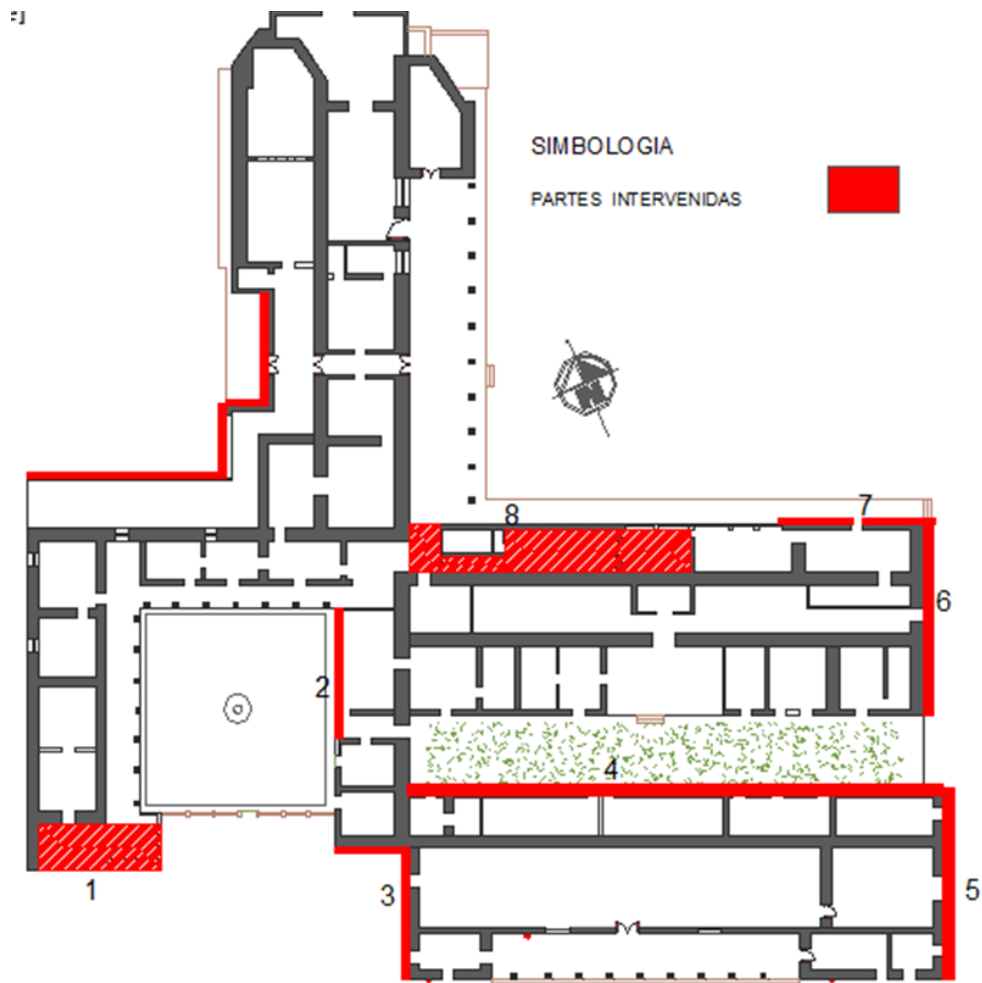
Gráfico 24.- Intervenciones Anteriores

porque ha sido sometida a cambios con materiales que no son compatibles con la técnica constructiva de aquella época, esta información se refleja en los planos.

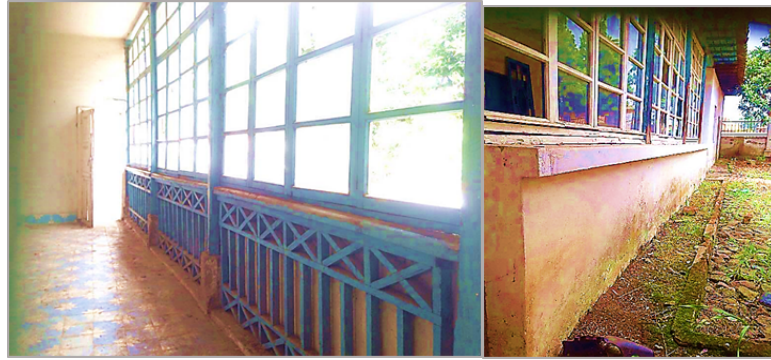
Ilustración 1.- Intervención 2

Fotografía N°2.- en el bloque oeste la intervención se trata de la superposición de sistemas constructivos y esto hace ocultar el balcón de madera que se refleja en el interior del pasillo, que visto de afuera se observa el distintivo antepecho de ladrillo y el remate de la ventana.

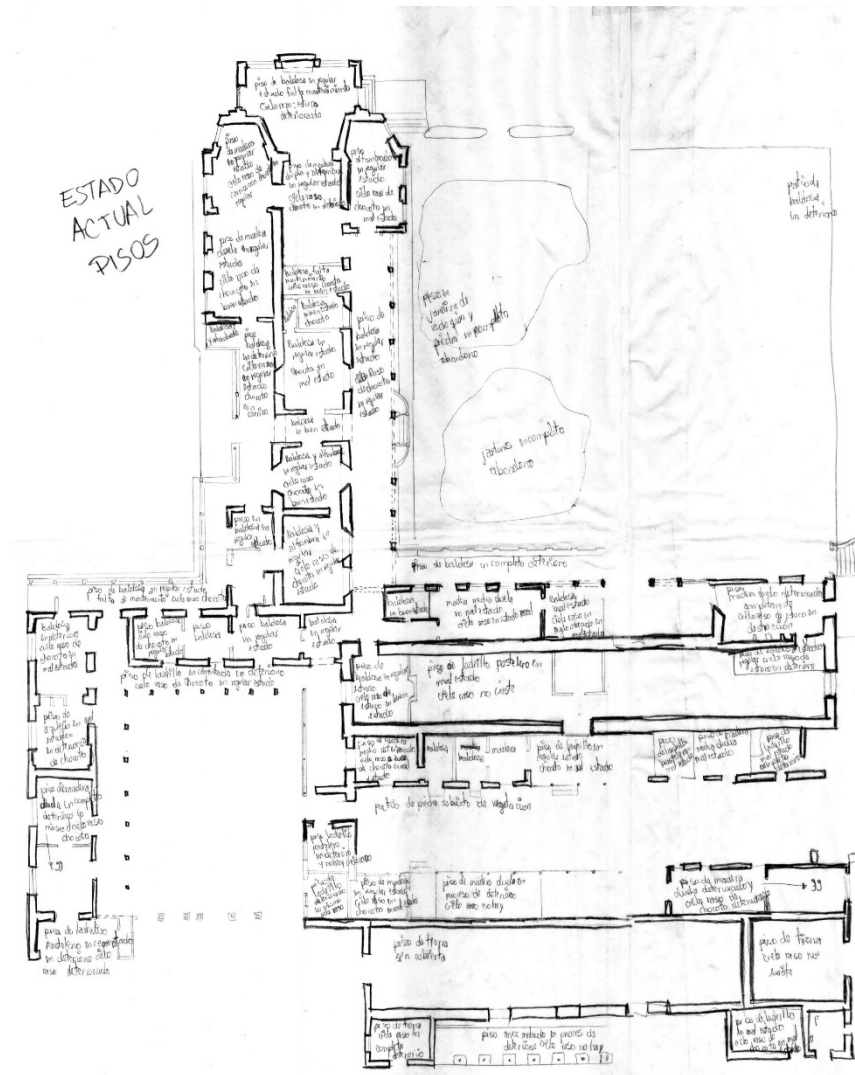
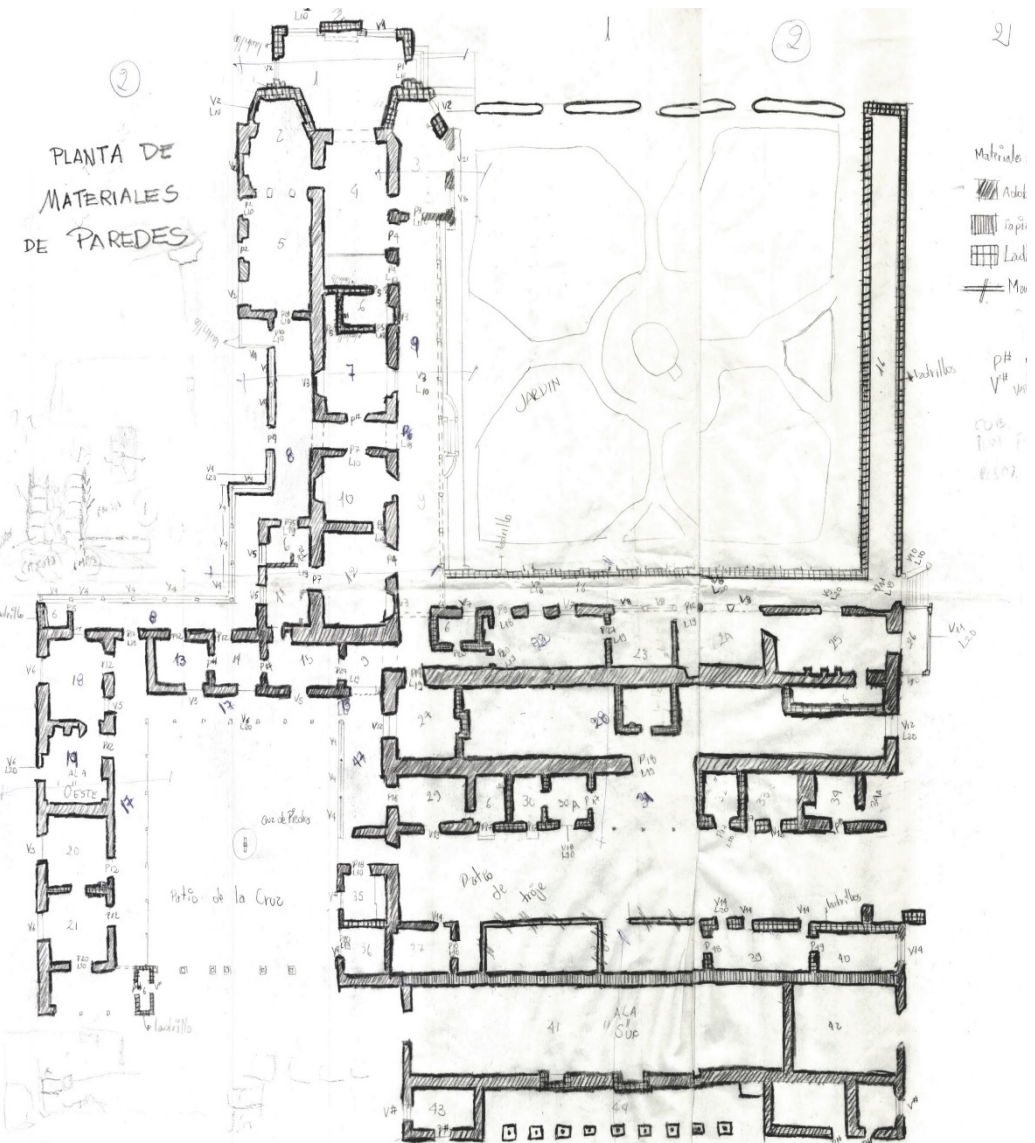
En esta lámina se expresa el trabajo realizado in situ con gráfico hechos a mano sobre el estado actual de los pisos, los materiales que tiene cada muro de la Casa Hacienda.

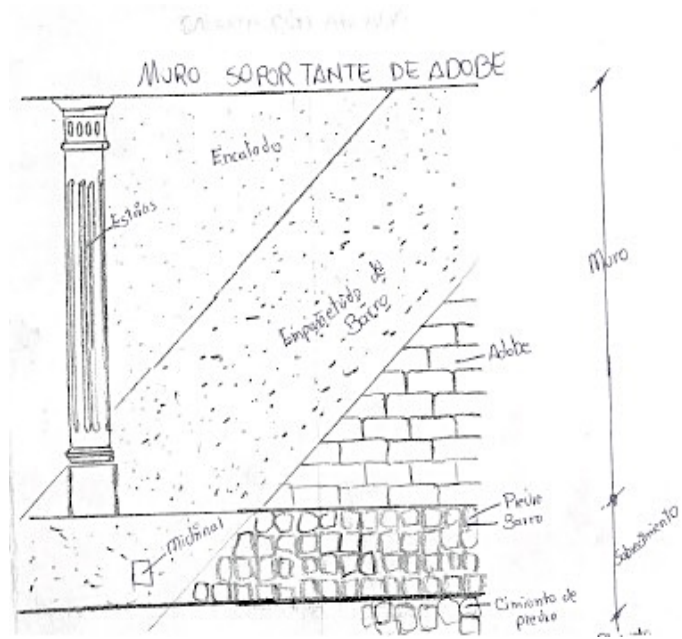
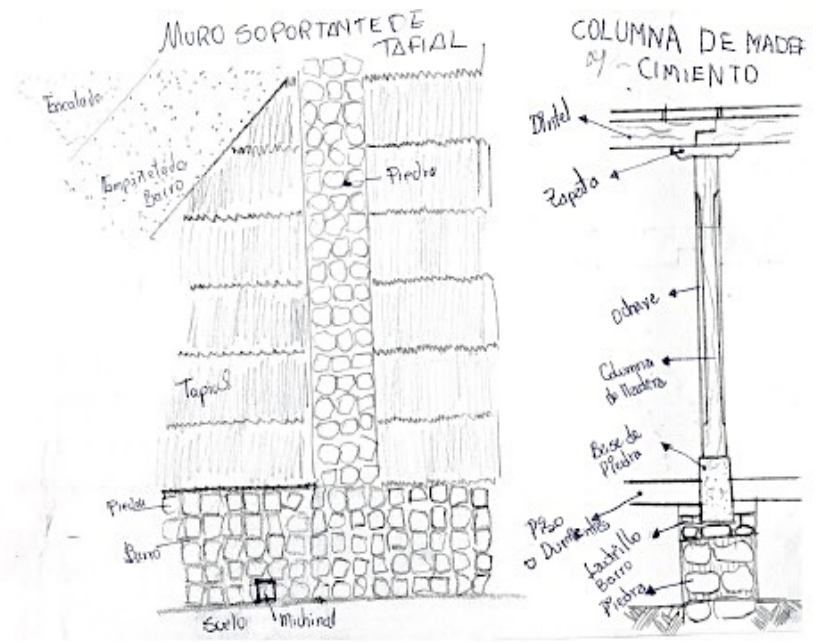
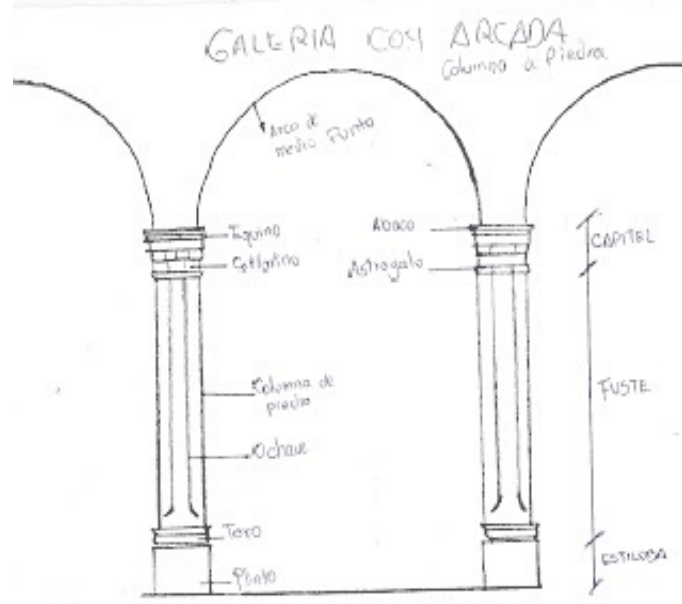
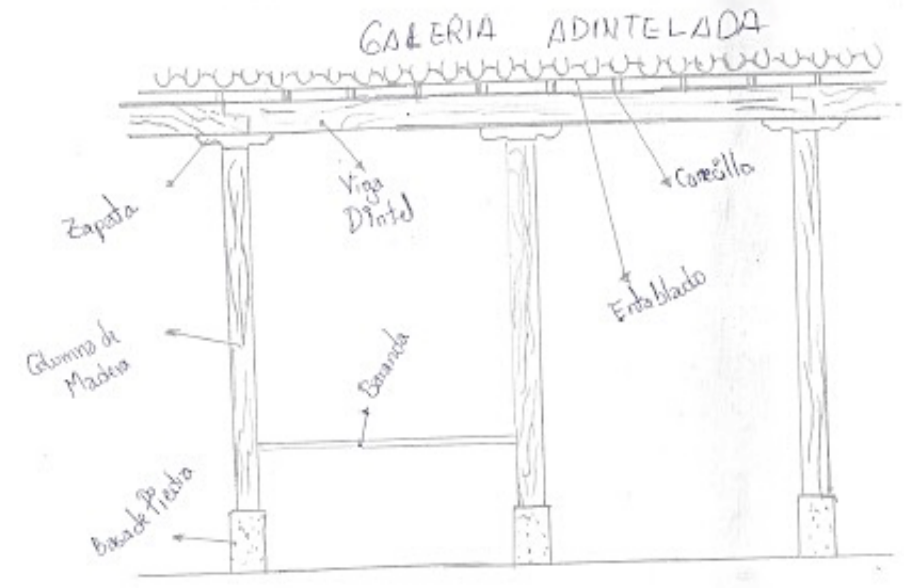
Fichas de Análisis del Estado Actual de Casa Hacienda Pie Monte

-En cuanto a la estructura, cimientos de piedra, muros portantes de carga de adobe se encuentran deteriorados en un 50%

-La estructura de la cubierta con madera de eucalipto y teja de arcilla artesanal se encuentra deteriorada en un 70%

-Los pisos de baldosa de cemento se encuentran deteriorados en un 35%.

-Los pisos de madera de duela se encuentran deteriorados en un 65%

-Los elementos de carpintería como: ventanas, puertas se encuentran deterioradas en un -60%

-Los enlucidos el papel tapiz se encuentran deteriorados en un 60%

-Las instalaciones eléctricas se encuentra en un deterioro del 25%

-Las instalaciones hidrosanitarias se encuentran con un deterioro del 40%

-Las fachadas del bloque norte se encuentra en un estado deteriorado del 40%

-La fachada del bloque sur se encuentra en un estado deteriorado un 75%

-La fachada del bloque este se encuentra en un estado deteriorado un 50%

-La fachada del bloque oeste se encuentra en un estado deteriorado un 50%.

Con los análisis anteriores podemos decir que este inmueble se encuentra deteriorado de forma general en un 60% el problema mayor que presenta es la cubierta que se encuentra en mal estado y en algunos casos hay desplomes de la cubierta por lo que se hace una intervención urgente.
