**UNIVERSIDAD TECNOLÓGICA
INDOAMÉRICA**

**ESTUDIO DE LA SITUACIÓN ACTUAL DEL PATRIMONIO EDIFICADO DE LA
PARROQUIA LICTO, CANTÓN DE RIOBAMBA, QUE GENERE UNA
REANIMACIÓN URBANA ARQUITECTÓNICA DEL EJE VIAL CALLE BOLÍVAR**

Patricio Javier Córdova Rubio

2020

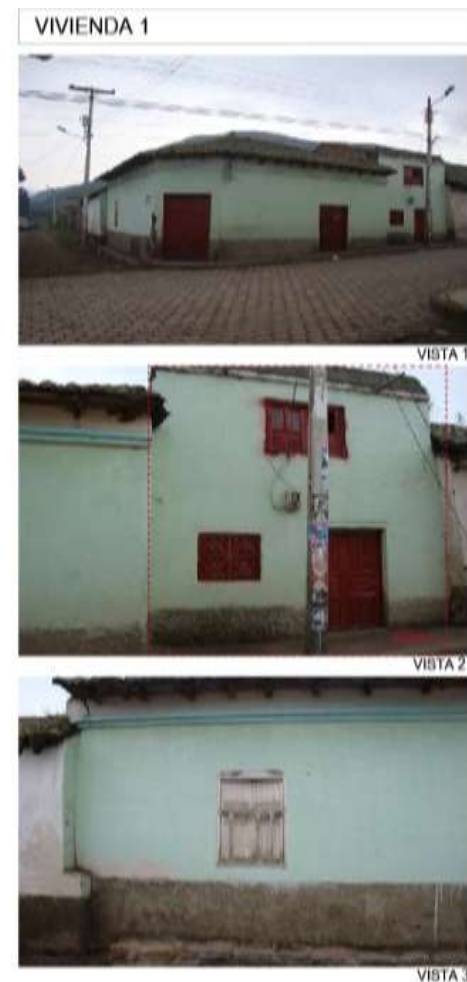
Análisis de observación en viviendas patrimoniales.

ESTADO DE CONSERVACIÓN			DETERIORADO	
	MATERIAL		ESTADO ACTUAL	MODIFICACIONES / ALTERACIONES
MAMPOSTERÍA	Ladrillo		Bueno	No
	Revestimiento	Enlucido, textura	Regular	No
	Pintura	Si	Regular	No
CUBIERTA	Cubierta	Teja y hormigón armado	Regular	No
	Estructura	Madera	Regular	No
CARPINTERÍA	Ventanas	Madera	Regular	No
	Puertas	Madera	Regular	No

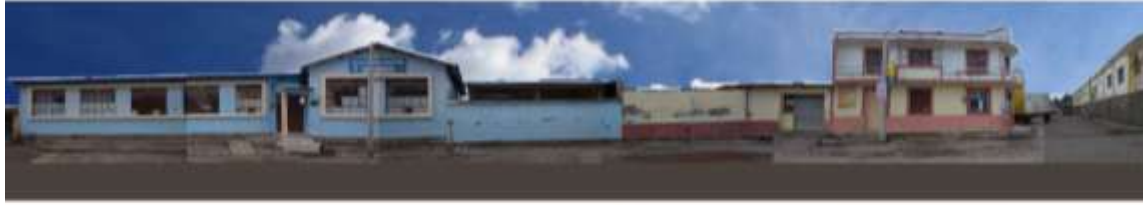
ESCUELA EDUCACIÓN BÁSICA	VIVIENDA	VIVIENDA - COMERCIO	CALLE
BUEN ESTADO	DETERIORO	BUEN ESTADO	CALLE
CONSTRUCCIÓN MODERNA	CONSTRUCCIÓN MODERNA	CONSTRUCCIÓN MODERNA	CALLE

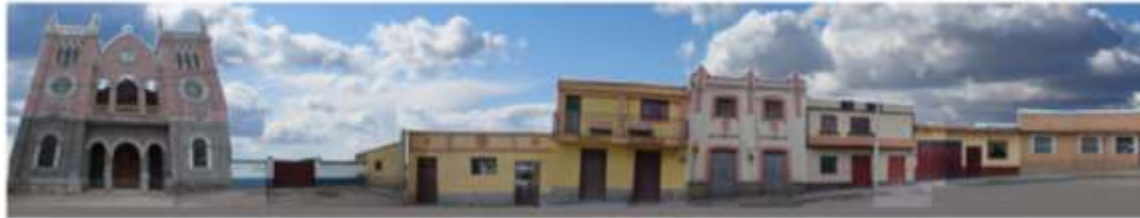
IGLESIA	CONVENTO	VIVIENDA	VIVIENDA	VIVIENDA	VIVIENDA	VIVIENDA	VIVIENDA
BUEN ESTADO	BUEN ESTADO	BUEN ESTADO	BUEN ESTADO	DETERIORO	BUEN ESTADO	BUEN ESTADO	BUEN ESTADO
PATRIMONIO	MODERNO	MODERNO	MODERNO	PATRIMONIO	MODERNO	MODERNO	MODERNO

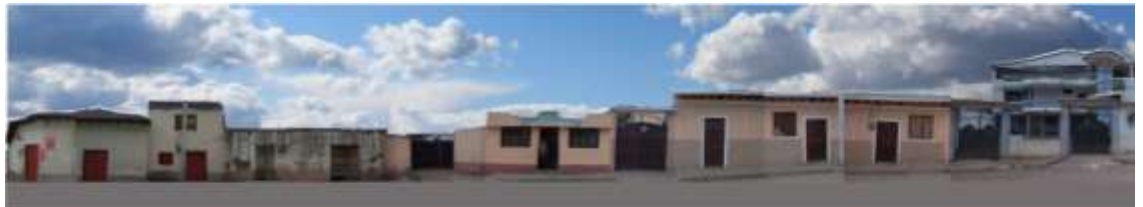
VIVIENDA - COMERCIO	VIVIENDA	VIVIENDA	VIVIENDA	VIVIENDA	VIVIENDA
DETERIORO	DETERIORO	DETERIORO	BUEN ESTADO	BUEN ESTADO	BUEN ESTADO
PATRIMONIO	PATRIMONIO	PATRIMONIO	MODERNO	MODERNO	MODERNO
