UNIVERSIDAD TECNOLÓGICA
INDOAMÉRICA
FACULTAD DE ARQUITECTURA, ARTES Y DISEÑO
CARRERA DE ARQUITECTURA

**ANÁLISIS COMPARATIVO DE ACERAS Y CRUCES PEATONALES EN TRES
BARRIOS URBANOS DE LA CIUDAD DE AMBATO**

Trabajo de titulación previo a la obtención del título de Arquitecto Urbanista

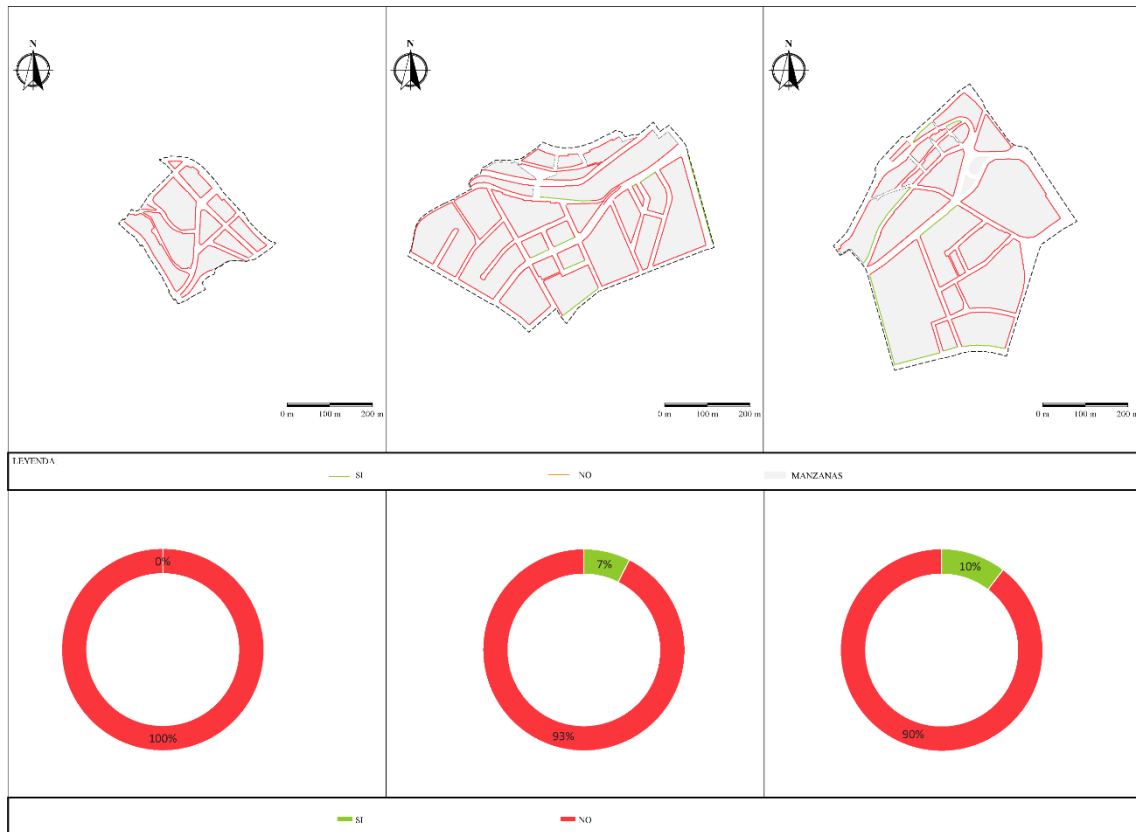
Figura 15.
Franja de servicio o seguridad en las aceras

En la figura 15, se realiza el estudio de la franja de servicios o seguridad. Se puede evidenciar que en el barrio número uno existe una completa deficiencia de la franja de seguridad, así también en el barrio número dos el 93% del territorio no cuenta con una franja de servicios, pero el 7% si la presenta, finalmente en el barrio número tres se puede notar que con el 10% existe una porción muy reducida de este elemento urbano y el 90% no la tiene.

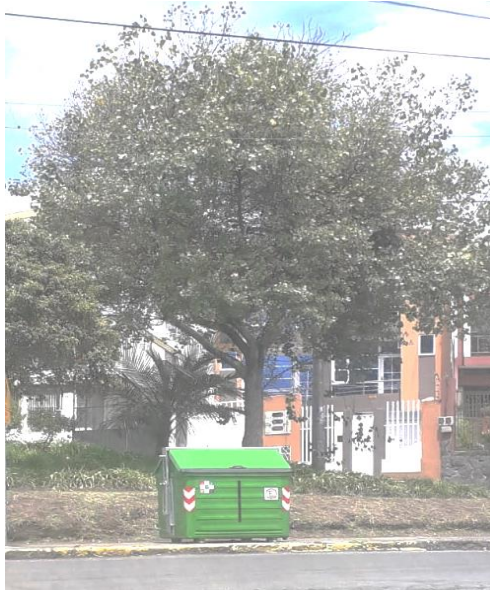
Figura 21.
Obstáculo por contenedor de basura en la calle Oriente

Nota. En la figura se muestra un obstáculo por contenedor de basura en la calle Oriente. Realizada por el Autor

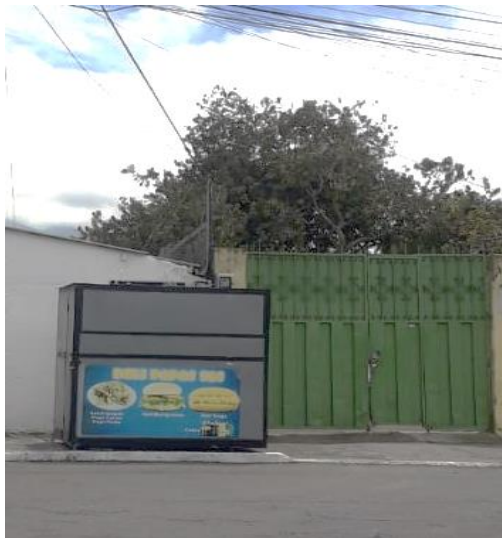
Figura 22.
Obstáculo por quiosco de comida en la calle Toa

Nota. En la figura se muestra un obstáculo por quiosco de comida en la calle Toa. Realizada por el Autor

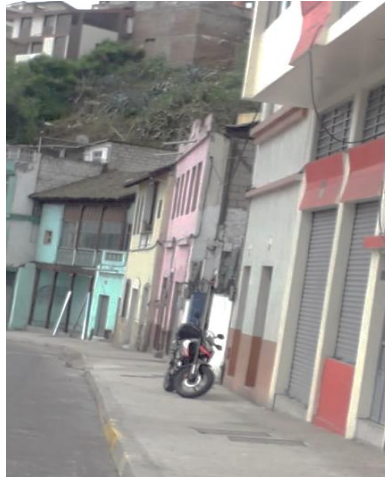
Obstáculo por motocicleta mal estacionada en la calle 13 de abril

Nota. Se muestra un obstáculo por motocicleta mal estacionada en la calle 13 de abril. Realizada por el Autor

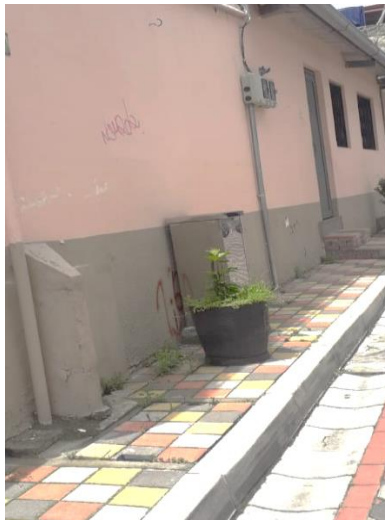
Obstáculo por maceteros en la calle Puerto de Palos

Nota. En la figura se muestra un obstáculo por maceteros en la calle Puerto de Palos. Realizada por el Autor

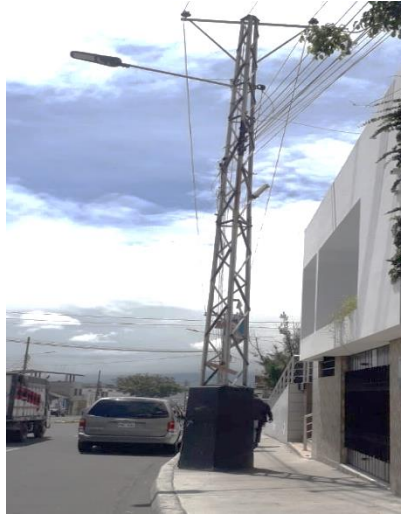
Figura 27.
Obstáculo por poste de luz en la calle Quiz Quiz

Nota. En la figura se muestran un obstáculo por poste de luz en la calle Quiz Quiz. Realizada por el Autor

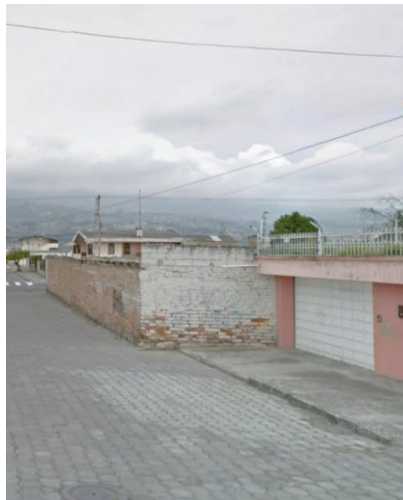
Figura 28.
Obstáculo por cerramiento sobresalido en la calle Quimbalembó

Nota. En la figura se muestra un obstáculo por cerramiento sobresalido en la calle Quimbalembó. Realizada por el Autor

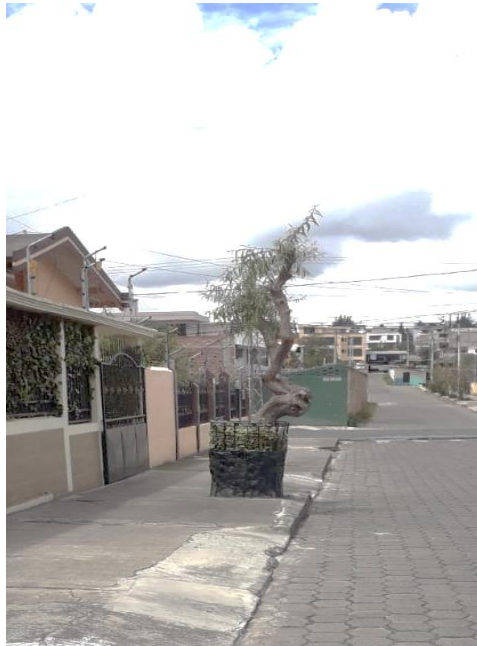
Obstáculo por arbolado en la calle Quimbalemo

Nota. En la figura se muestra un obstáculo por arbolado en la calle Quimbalemo. Realizada por el Autor

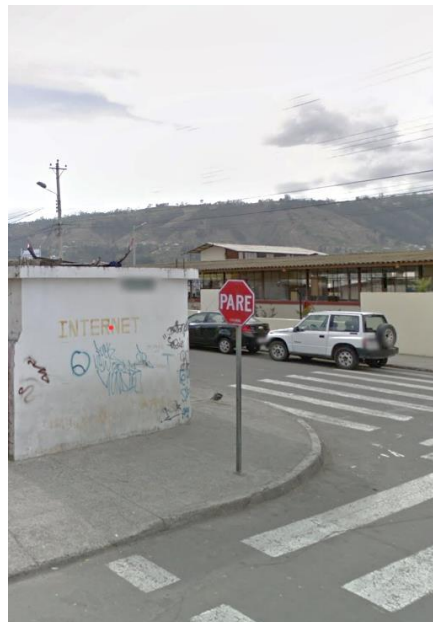
Obstáculo por señalética en la calle Huancavilcas

Nota. En la figura se muestra un obstáculo por señalética en la calle Huancavilcas. Realizada por el Autor

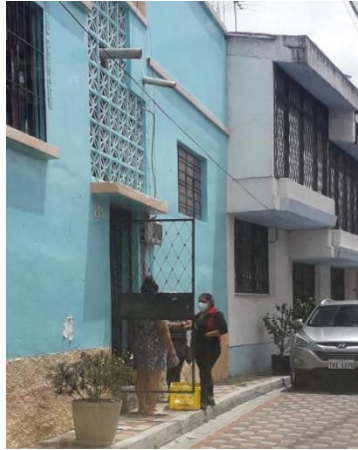
Obstáculo por puerta con abertura 32 en el pasaje Puerto de Palos

Nota. En la figura se muestra un obstáculo por puerta con abertura hacia la calle en Puerto de Palos. Realizada por el Autor

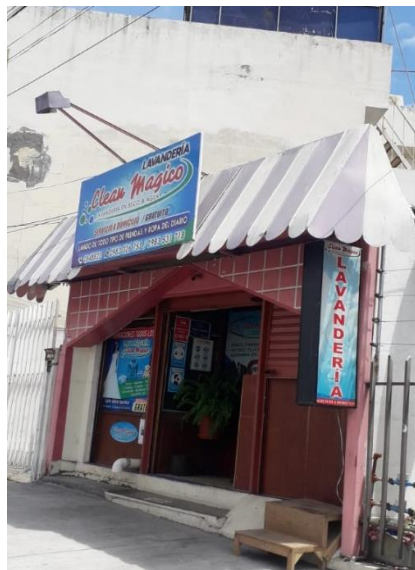
Obstáculo por rótulos en la calle Los Incas

Nota. En la figura se muestra un obstáculo por rótulos en la calle Los Incas. Realizada por el Autor

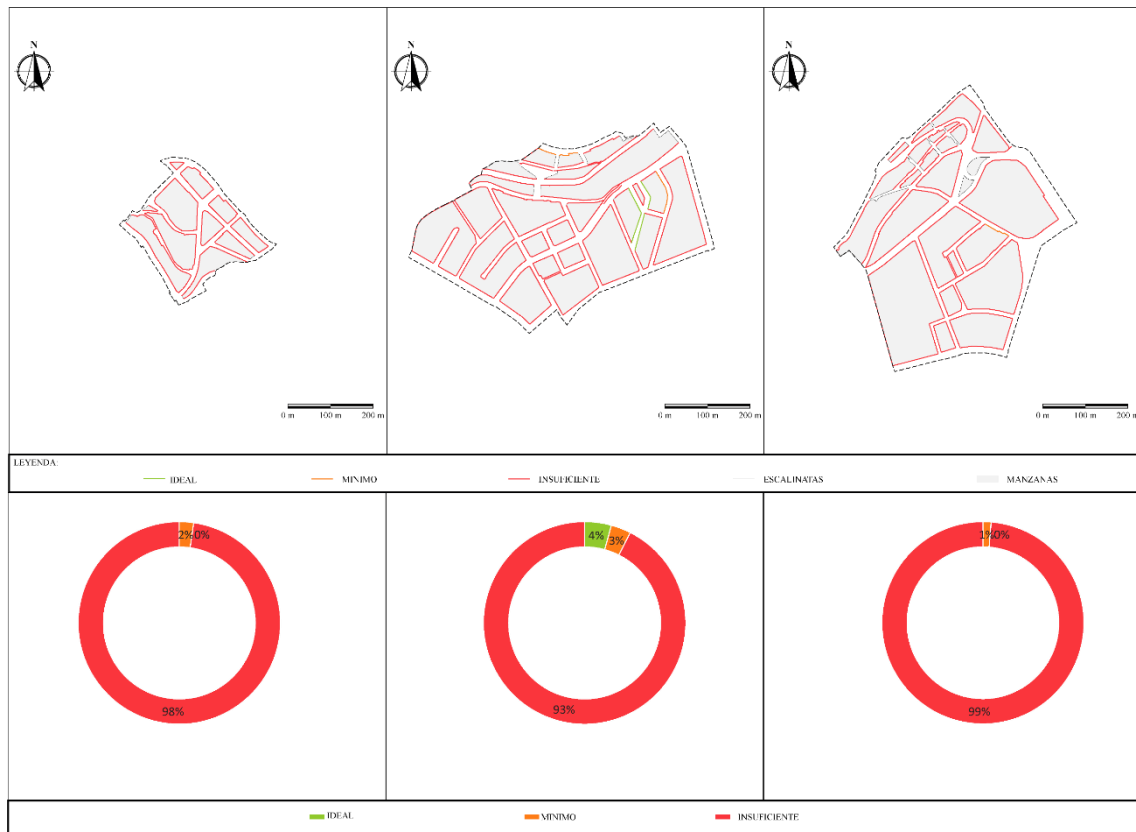
Figura 37.
Jardineras en las aceras

En la figura 37, se puede analizar las jardineras. En el barrio número uno se puede denotar en el 98% del territorio no existe jardineras, mientras que en el 2% presenta insuficiente porcentaje de las mismas, así también en el barrio numero dos el porcentaje 93% se muestra que existe deficiencia en cuanto a las jardineras y solo un 7% de aceras cuenta con este elemento, en el barrio número tres se observa una situación aún más complicada que en los otros sectores ya que el 99% del territorio se encuentra sin la presencia de acera y apenas el 1% si dispone de la misma, concluyentemente se puede decir que se nota que casi en la mayoría de los tres barrios no cuenta con este parámetro, provocando una sensación de inseguridad al

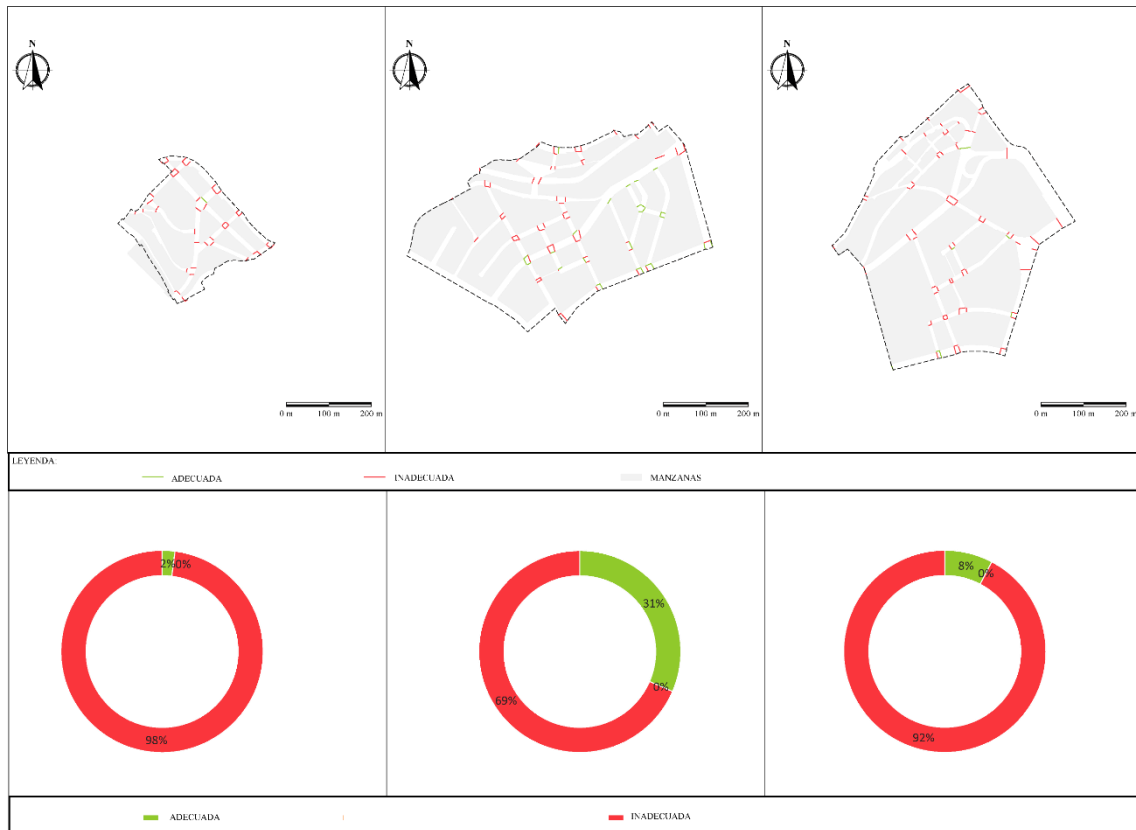
Figura 44.
Pendiente de la rampa

En la figura 44, se detalla las pendientes de las rampas. En el barrio número uno, se puede observar que solo el 2% de las rampas cumplen con la pendiente establecida por la norma, mientras que el 98% no cumple con este parámetro establecido o simplemente no poseen. En el barrio numero dos se pudo notar que el 31% cumple con la pendiente y el 69% no la cumple. En el barrio número tres, el 8% de las rampas cumplen con el porcentaje adecuado en cuanto a la pendiente sin embargo con el 92% se pudo evidenciar que también existe deficiencia con respecto a la misma. Finalmente, con respecto a la valoración obtenida en el parámetro pendiente de la rampa dentro del área de estudio se puede decir que un porcentaje muy alto no cumple la pendiente máxima permitida, generando rampas peligrosas para cualquier tipo de peatón salvo una minoría que si están hechas con los parámetros requeridos.

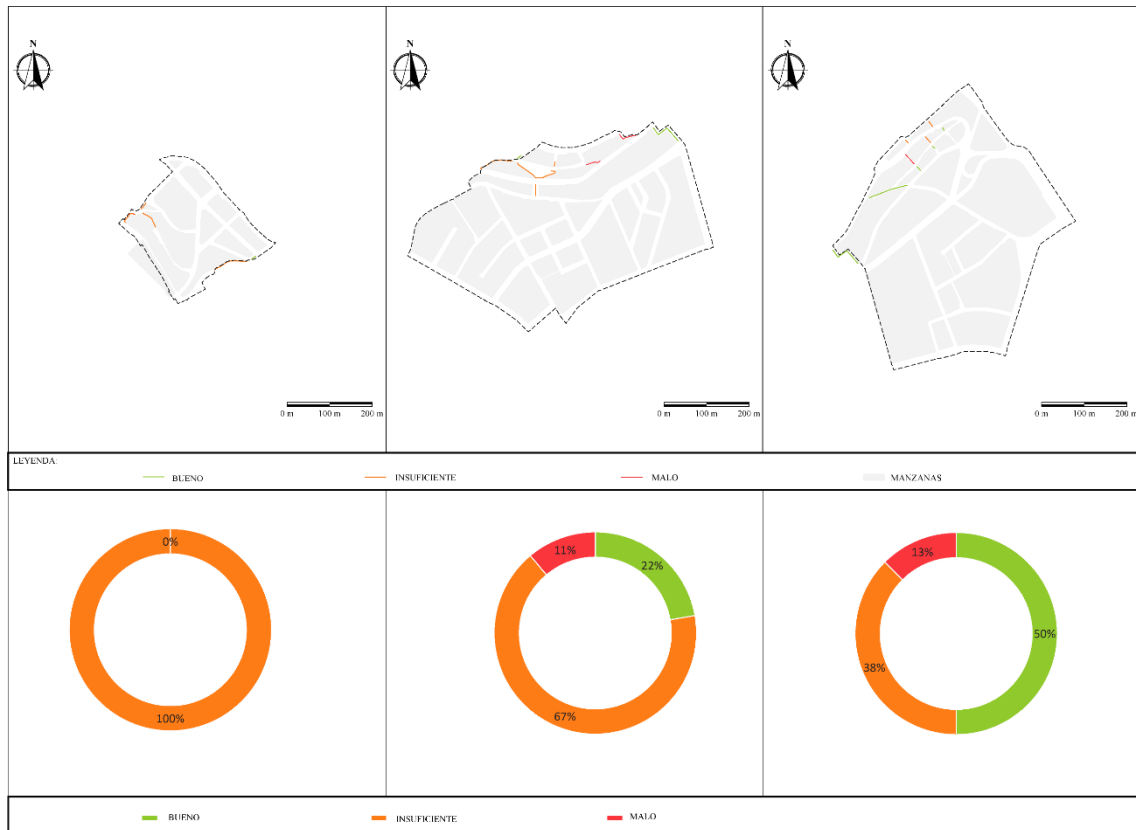
En la figura 57, se detallan las estadísticas del estado de mantenimiento de las escalinatas. En el barrio número uno se evidencia que el 100% presenta unas condiciones regulares donde se advierte que las escaleras poseen grietas o levantamientos por lo cual el peatón debe circular con precaución. En el barrio número dos podemos evidenciar que el 22% posee condiciones buenas es decir superficies sin grietas o levantamientos que signifiquen algún peligro, mientras que el 67% está en condiciones regulares y en un 11% las condiciones son malas presentando un serio riesgo para el peatón. Finalmente, el barrio número tres observamos en un porcentaje más amplio condiciones buenas con un 50%, condiciones regulares un 38% y con un 13% evidenciando un mal mantenimiento.

Nota. En la figura se muestra plano de estado de mantenimiento de las escalinatas con gráfico estadístico.
 Realizada por el Autor
