**CARACTERIZACIÓN TIPOLOGICA DE LA VIVIENDA VERNÁCULA EN EL
CANTÓN PATATE PARA UNA PROPUESTA DE CATÁLOGO DE
CONSERVACION ARQUITECTÓNICA**

Trabajo de titulación previo a la obtención del título de Arquitecto Urbanista

Saquina Medina Estalin Israel

2021

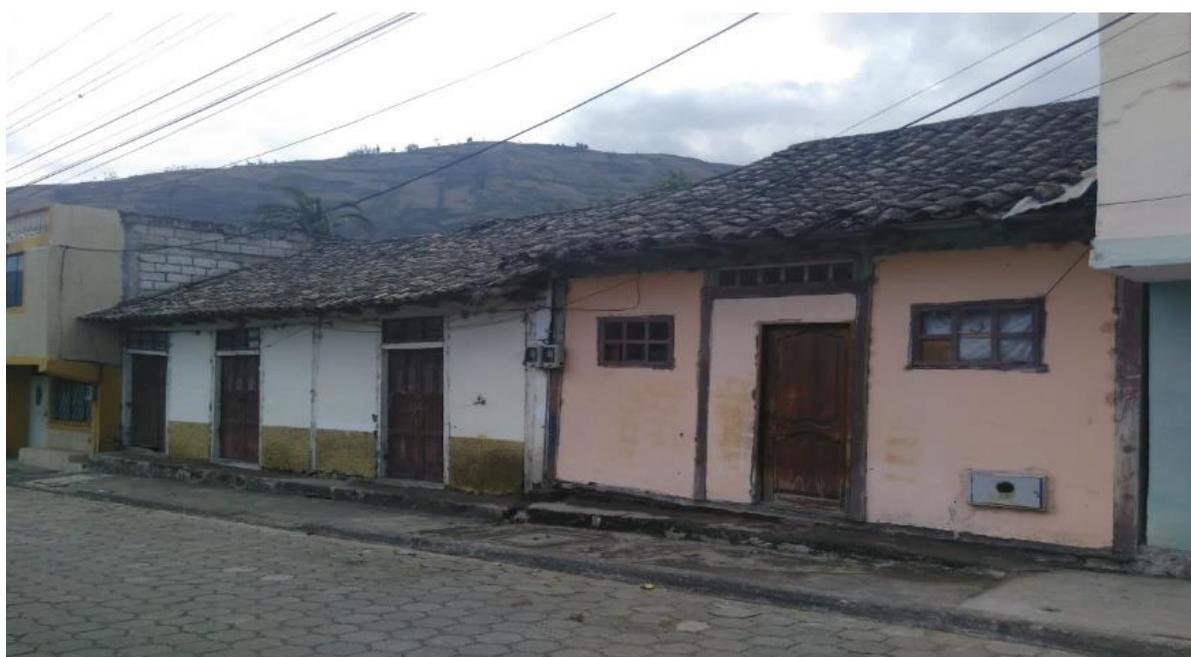
El asentamiento del lote por la carencia de compactación de este o la alteración de grado establece patologías mecánicas en las familias de las grietas y fisuras que, en más grande o menor escala, desintegran el material y varían la composición estructural de las paredes de Creación Vernácula

Imagen 14. Presencia de Patología Mecánica (Viviendas de Arquitectura Vernácula ubicada en el Barrio el Rosal)
Fuente: Consultoría Gobierno Autónomo Descentralizado del Cantón Patate (2019)

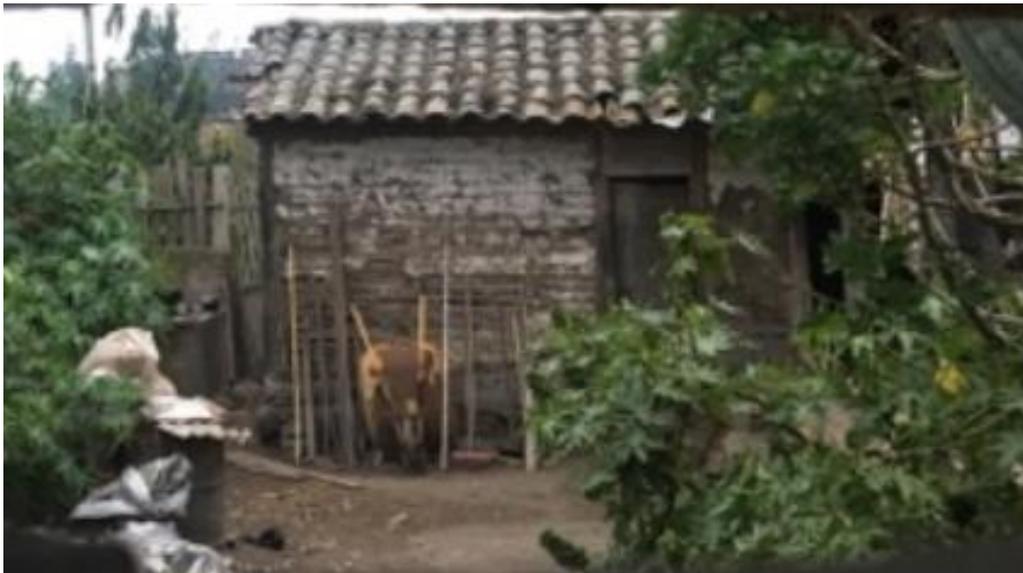
Los microorganismos y xilófagos que atacan directamente a la madera disgregándola como componente constructivo y separándola de los encuentros con las paredes de roca. El aumento y carencia de control de microorganismos de carácter vegetal se estima el primordial representante en el deterioro acelerado de las construcciones.

Imagen 15. Presencia de Patología Química (Viviendas de Arquitectura Vernácula ubicada en el Barrio Miraflores)
Fuente: Consultoría Gobierno Autónomo Descentralizado del Cantón Patate (2019)

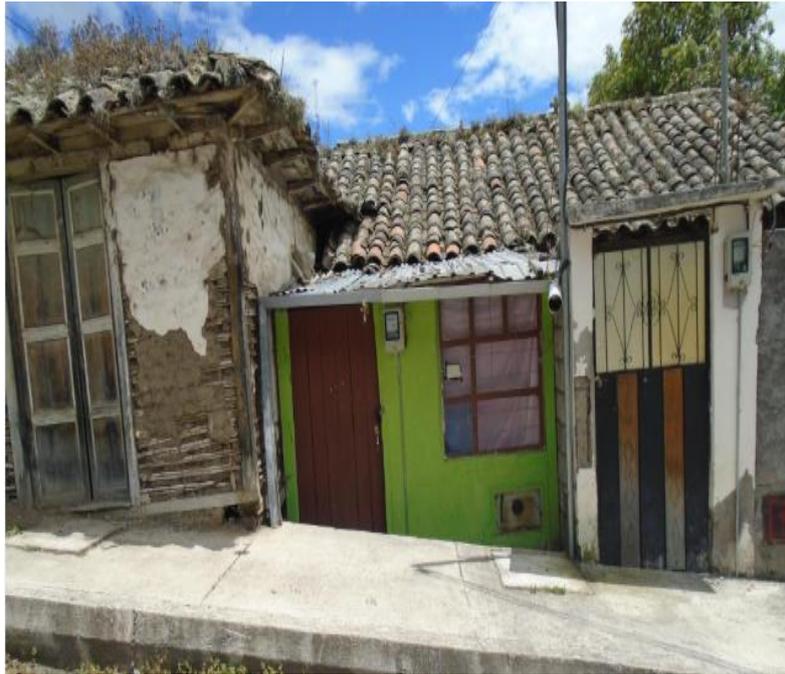
Po otro lado podemos observar las causas indirectas que son el resultado de una baja calidad de material y al momento de aplicación que no es el correcto, también es resultado de una mano de obra sin experiencia ya que el sistema constructivo vernáculo se desarrolla por mano de obra calificada y dotada de conocimientos empíricos esta causa es una de las más preocupantes ya que a lo largo del tiempo se ha perdido el interés por adquirir conocimientos relacionados con técnicas vernáculas.

Imagen 68. Mala aplicación vivienda en Pendiente (Vivienda N.-42 Reemplazada)
Fuente: Consultoría Gobierno Autónomo Descentralizado del Cantón Patate (2019)

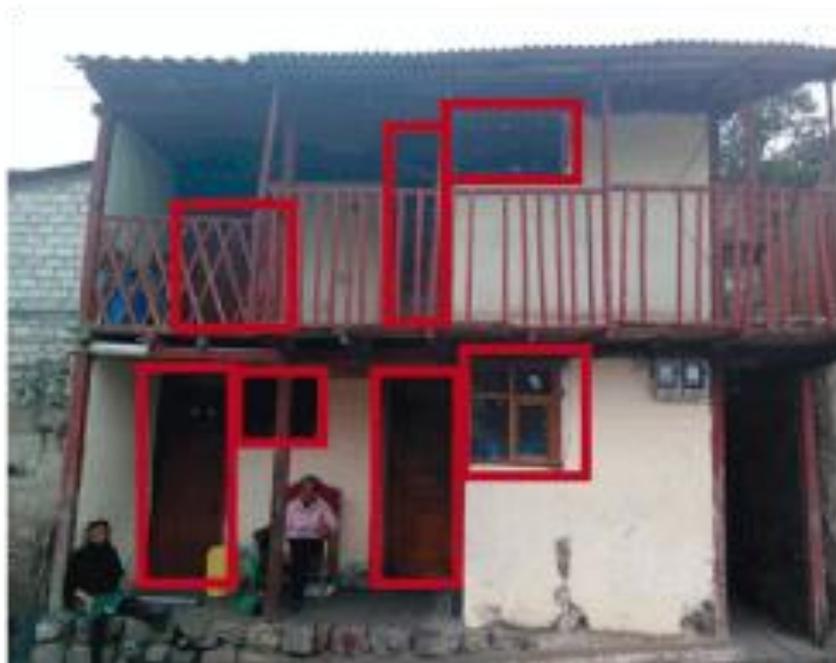
Concepción de diseño: La colocación desmedida de llenos (muros) y vacíos (vanos de ventanas y puertas) disminuyen el fortalecimiento de la estructura siendo uno de los causantes de grietas y desgastes

Imagen 69. Concepción de diseño (Vivienda N.-37- Patate)
Fuente: Adaptado de Consultoría Gobierno Autónomo Descentralizado del Cantón Patate (2019)

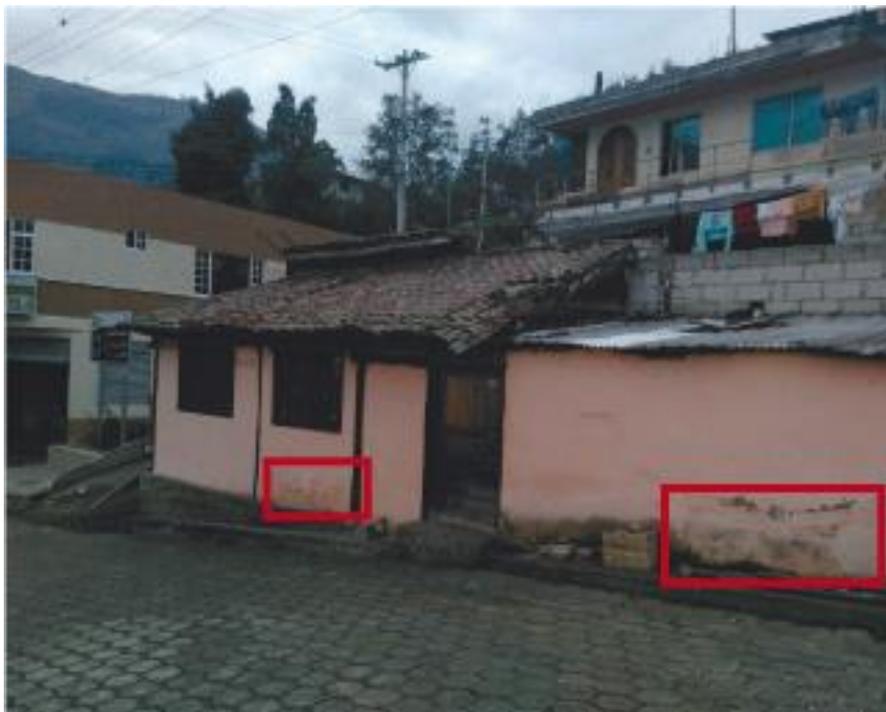
Naturaleza del material: El agua es agresiva con el material de tierra ya que es poco impermeable, se determina patologías físicas que se encuentran en el grupo de humedad los cuales expone al material a la filtración, condensación y capilaridad, el tema en mención es uno de los más comunes y qué causa mayores daños a las viviendas es necesario una intervención adecuada y a tiempo para no generar daños de mayor impacto.

Imagen 70. Naturaleza del material (Vivienda N.-34- Patate)

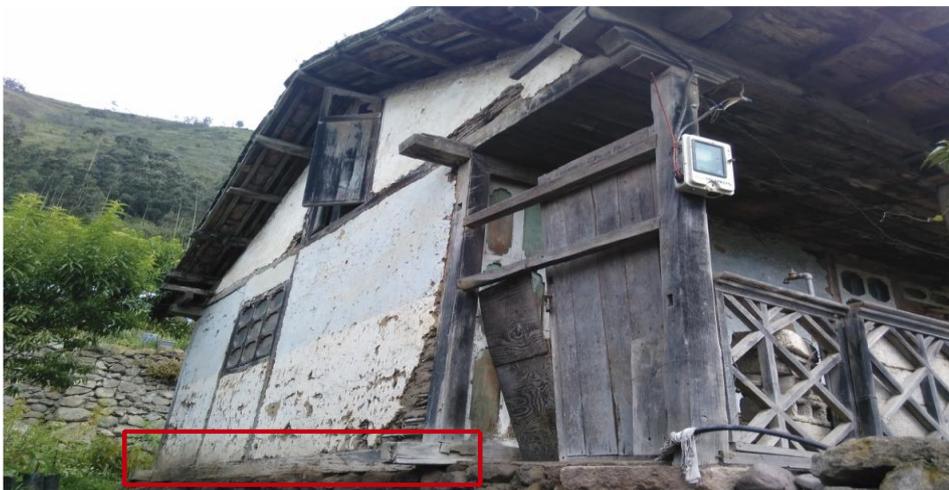
que se encuentran aisladas del piso, la madera es un material que al no ser tratado previo a la colocación en obra puede sufrir un sin número de fallas pero entre las comunes en estos casos han sido mencionados con anterioridad, el desgaste de esta zona estructural puede desencadenar problemas de estabilidad y sobrecargar en las piezas afectadas llegando al colapso de la edificación o del área afectada que puede resultar irreversible su recuperación, los daños son visibles y fácil de determinar si necesita intervención inmediata y oportuna

Imagen 85. Daño en soporte de madera

En la ejecución para cuidar los elementos estructurales se canaliza respecto al grado de daño que presenta enfocándose en los más afectados, el procedimiento aplicar es subsanar la madera integrando un plástico de polietileno o aislante de recomendación estructural compatible con madera que logre aislar los elementos estructurales que se encuentran en contacto directo con la cimentación, pero cuidando la buena aplicación de la practica mencionada porque puede desencadenar el colapso de la edificación o agrietamiento de las piezas de madera, de ser necesario la sustitución del elemento es importante tratar e inmunizar antes de su ensamblaje para no repetir los mismos daños a futuro.

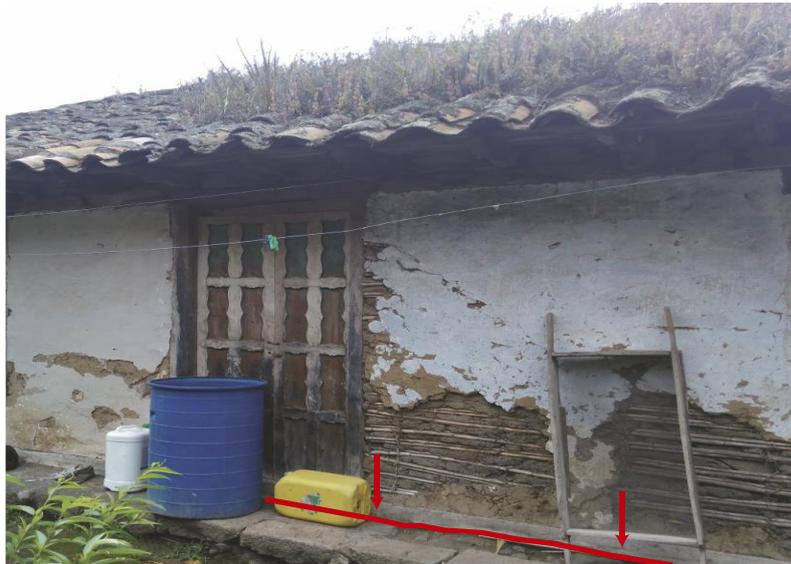
proximidad a suelos desnivelados o deficientemente confinados. Se puede producir daños en instalaciones sanitarias y otros daños asociados que pueden ayudar a acelerar el asentamiento de la vivienda.

Imagen 86. Deformación cimiento

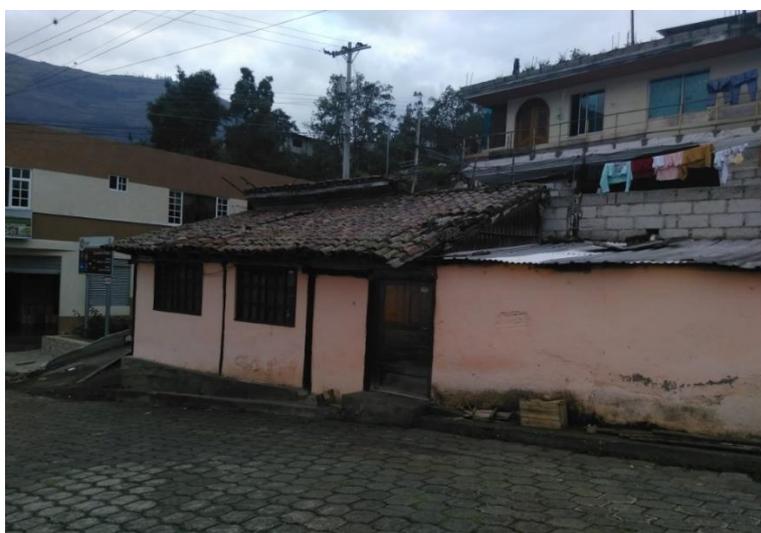
Imagen 88. Destrucción de cubierta
Fuente: Saquina, Estalín (2021)

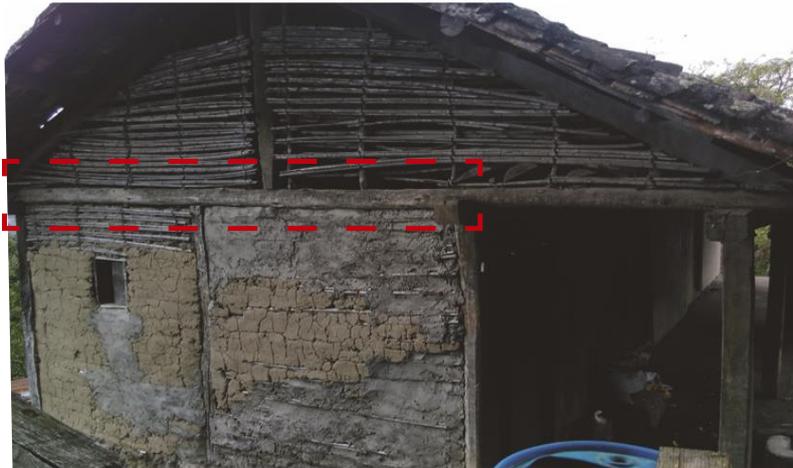
Imagen 89. Daños cadena superior

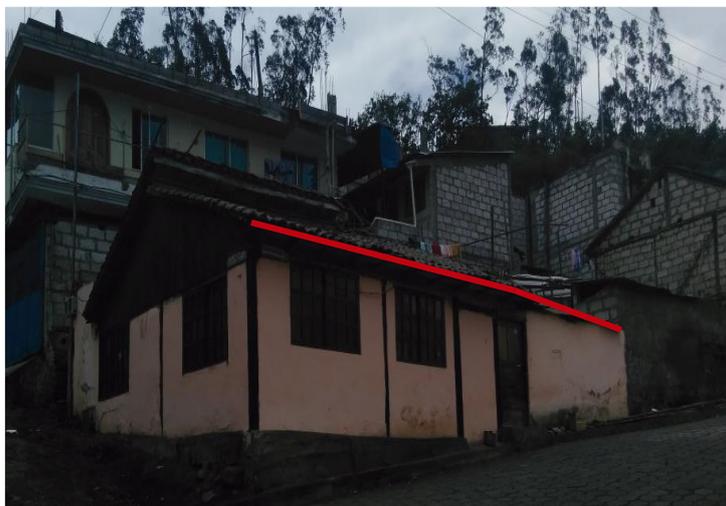
Imagen 90. Desnivel de cubierta

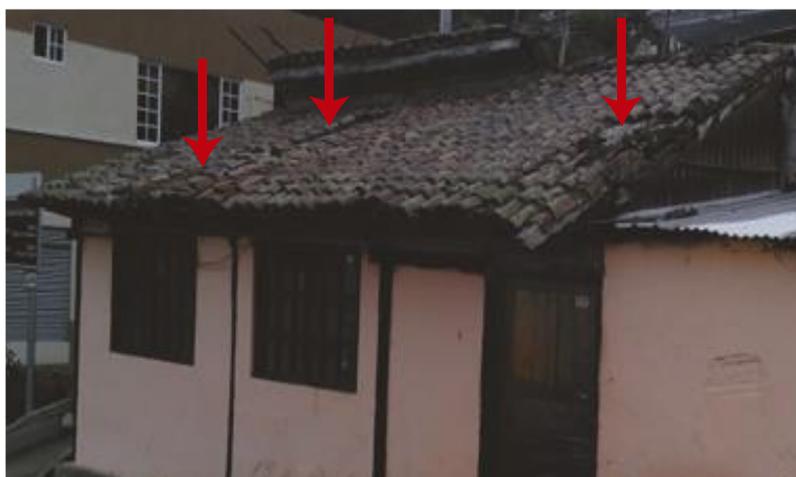
Imagen 91. Filtración en cubierta

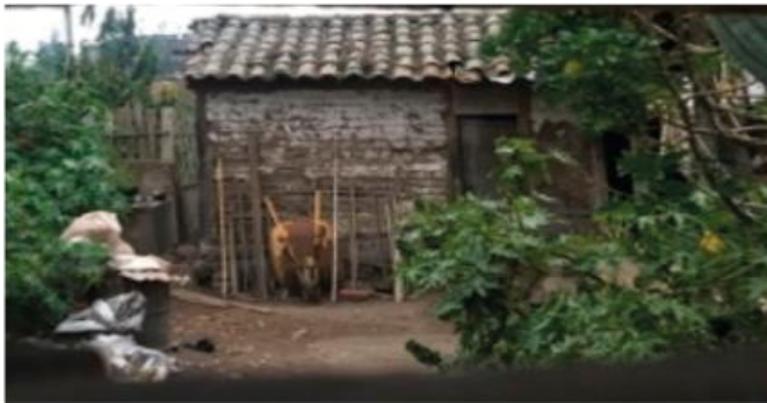
Imagen 93. Resquebrajadura en muro

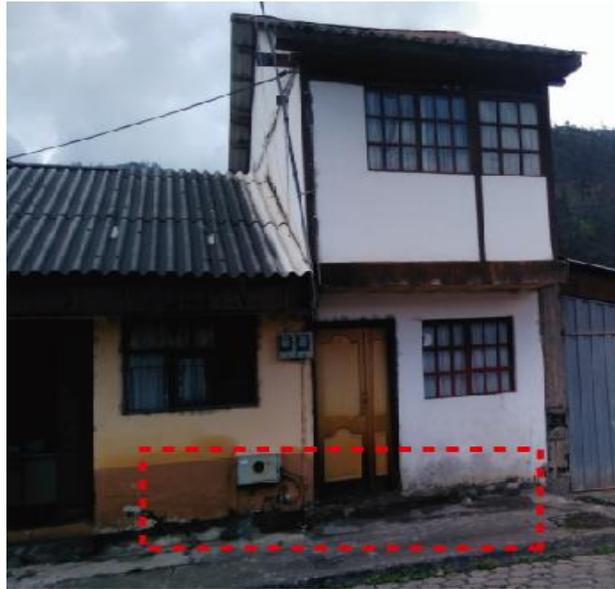
Imagen 94. Daño por colindancia

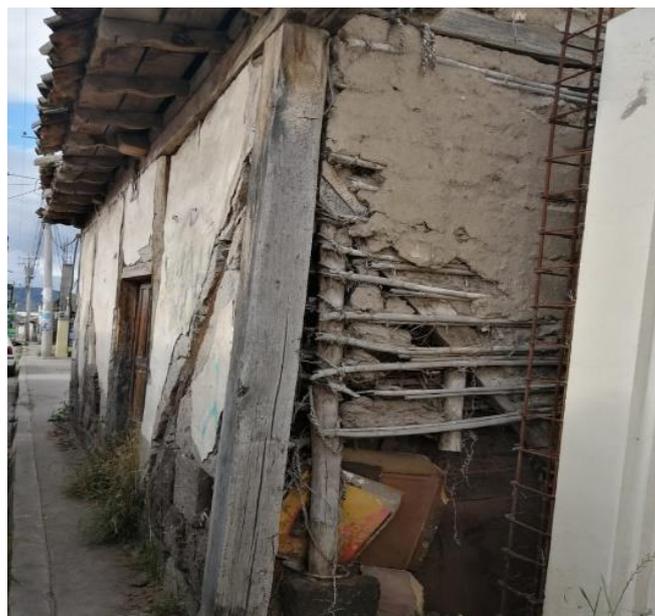
Imagen 95. Desprendimiento de muro

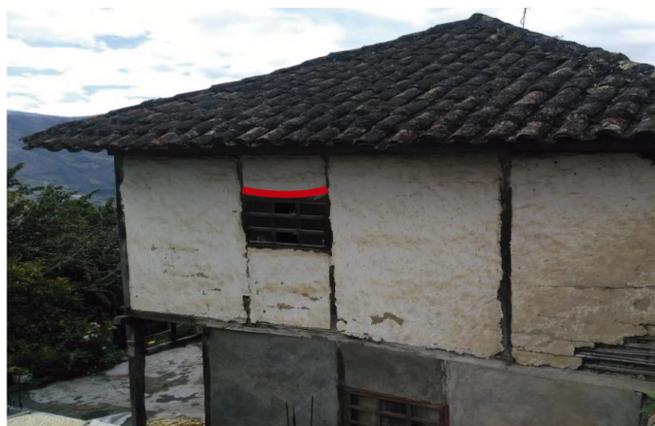
Imagen 96. Falla en vanos
