**UNIVERSIDAD TECNOLÓGICA  
INDOAMÉRICA**

**ANTEPROYECTO DE REHABILITACIÓN INTEGRAL DEL EDIFICIO  
HISTÓRICO DEL HOSPITAL BÁSICO DE ALAUSÍ, CANTÓN ALAUSÍ,  
PROVINCIA DE CHIMBORAZO. AÑO 2021**

Trabajo de titulación previo a la obtención del título de Arquitecto Urbanista

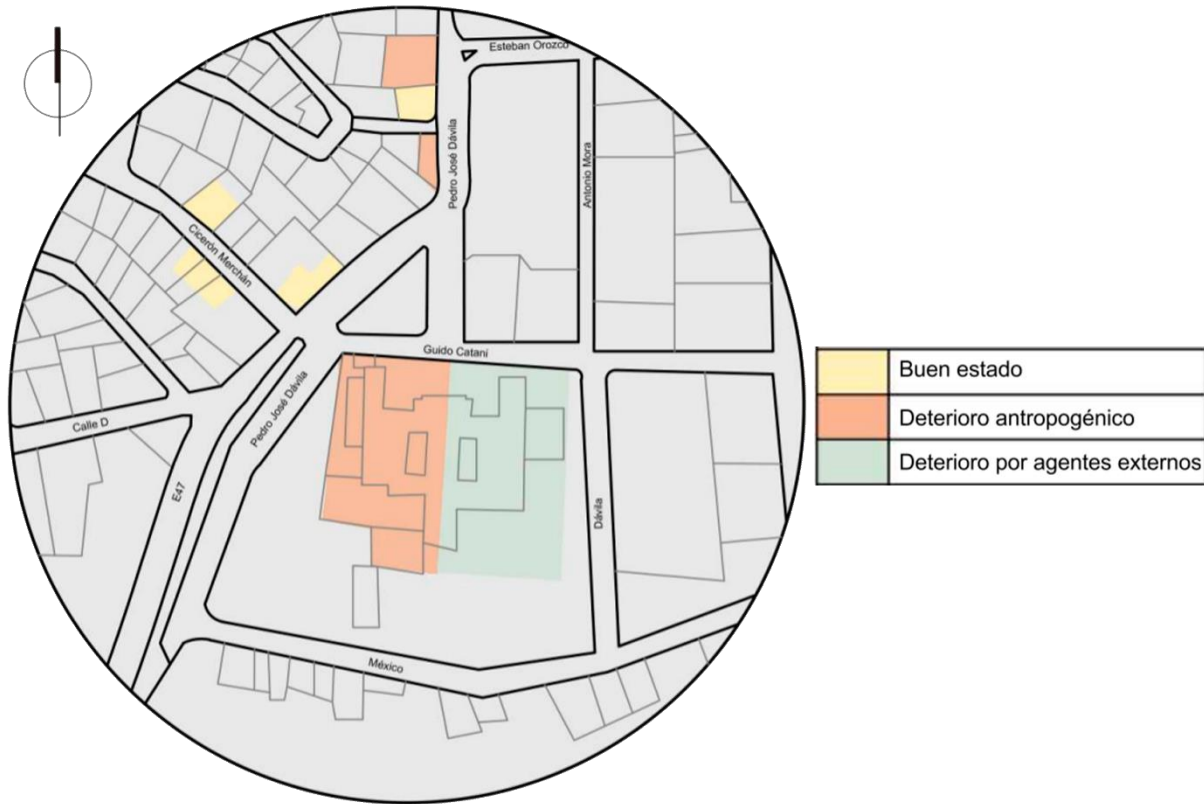
*Análisis general de los deterioros.*

**Buen estado.** - Algunas de las edificaciones patrimoniales presentan un estado de conservación considerado bueno al igual que las edificaciones que no son de carácter patrimonial, puede deberse al cuidado y conservación por parte de los dueños de dichos inmuebles.

**Deterioro por antropogénico.** - Aquellas edificaciones que se ven afectadas por factores relacionados con la acción del hombre, ya sea previamente a la instalación de un nuevo material o el tratamiento que este reciba. También están incluidos contaminantes agresivos presentes en el ámbito urbano y agentes relacionados al poco tráfico que existe en la zona.

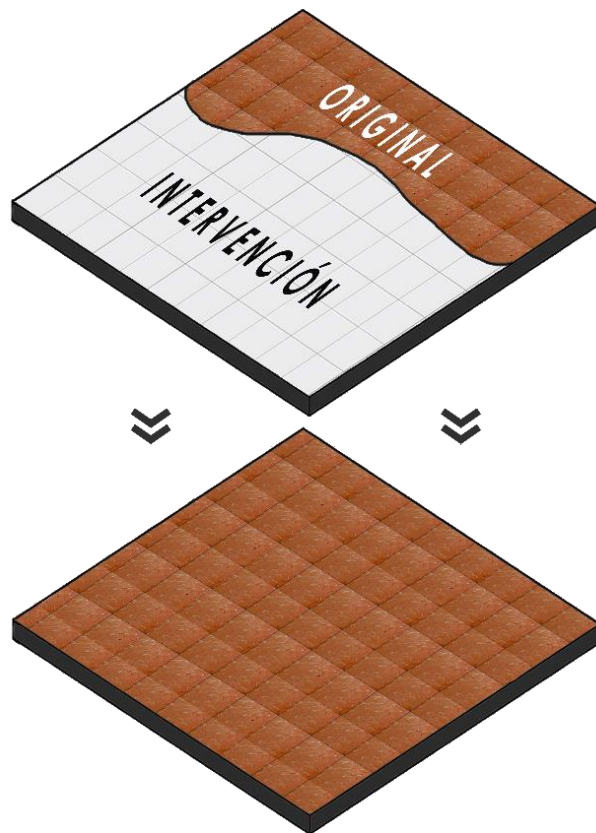
**Figura 56.**  
*Esquema piso y entrepisos*

*Nota.* El esquema representa en la parte superior la condición actual de los pisos de la edificación y en la parte inferior de la figura se presenta la aplicación del criterio.

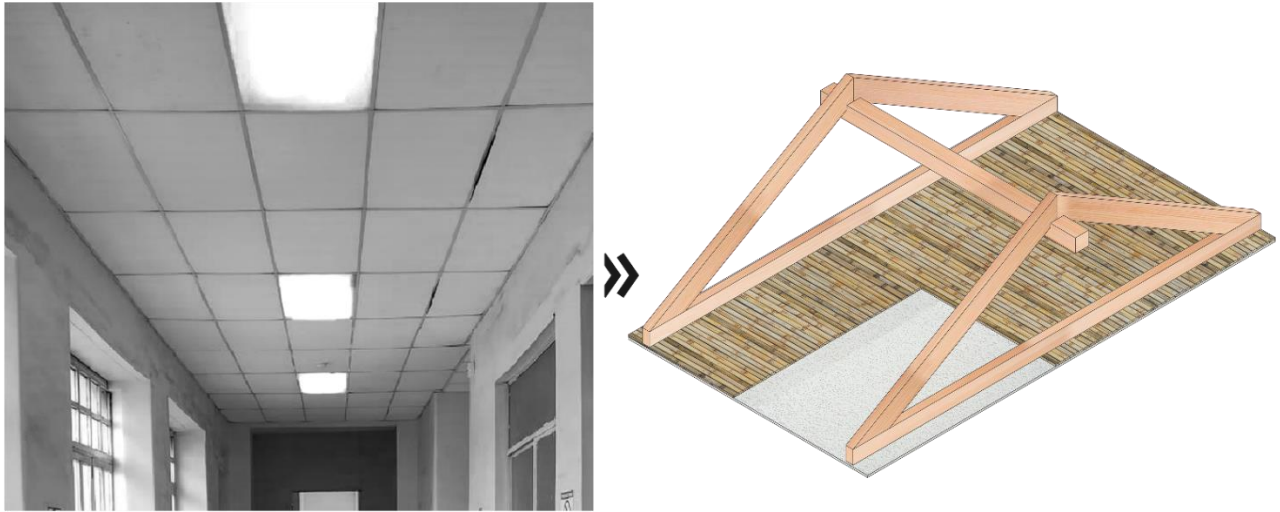
**Figura 57.**  
*Esquema falsos techos.*

*Nota.* La parte derecha del gráfico indica los falsos techos actuales del inmueble y a su lado la liberación de los mismos.

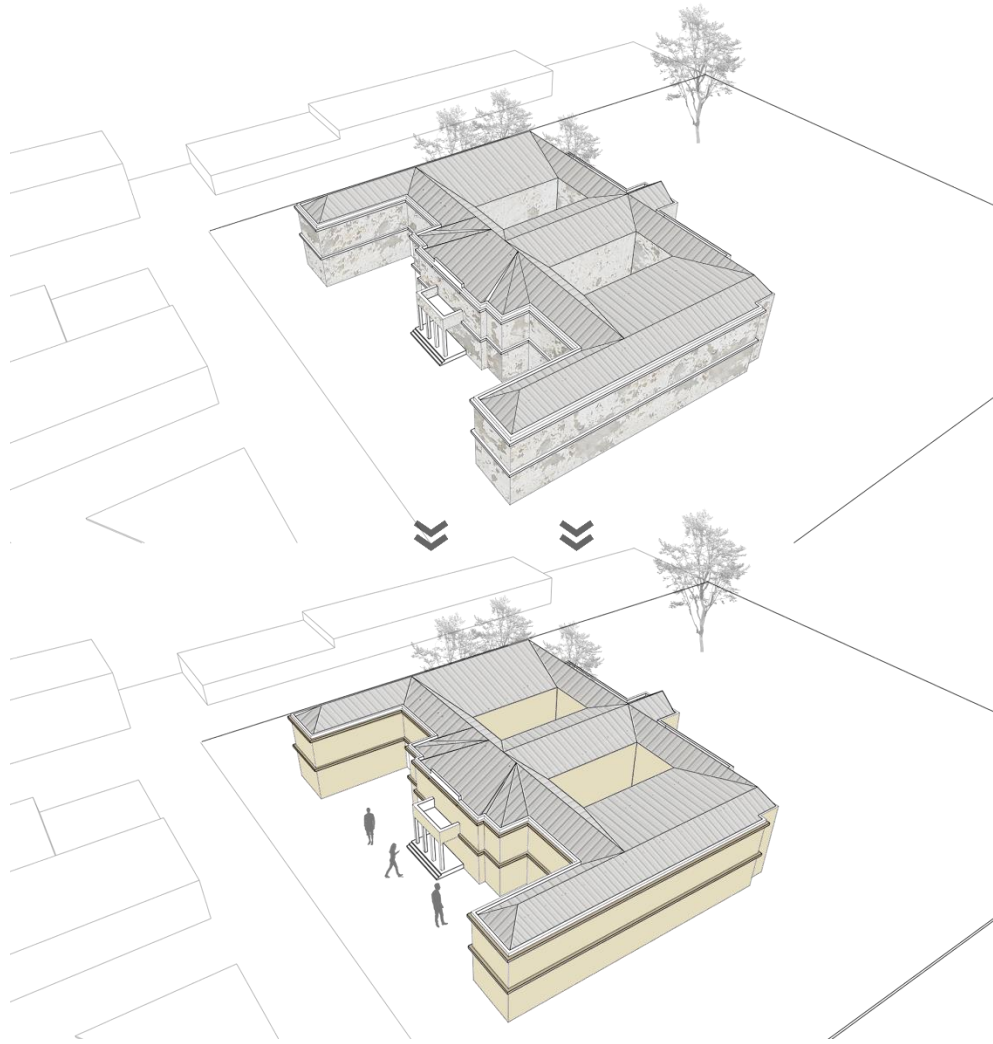
*Nota.* En la parte superior se observa la condición actual del edificio en cuanto a sus revestimientos exteriores y en la parte inferior de la figura se muestra la recuperación de la fachada del edificio.

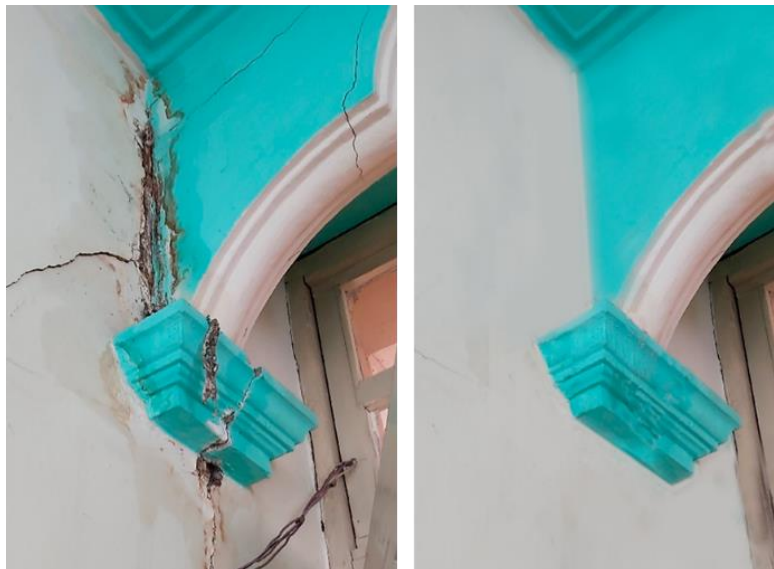
*Nota.* La parte derecha del gráfico indica el daño presente en los elementos interiores de la capilla y a su lado derecho el saneamiento del mismo.

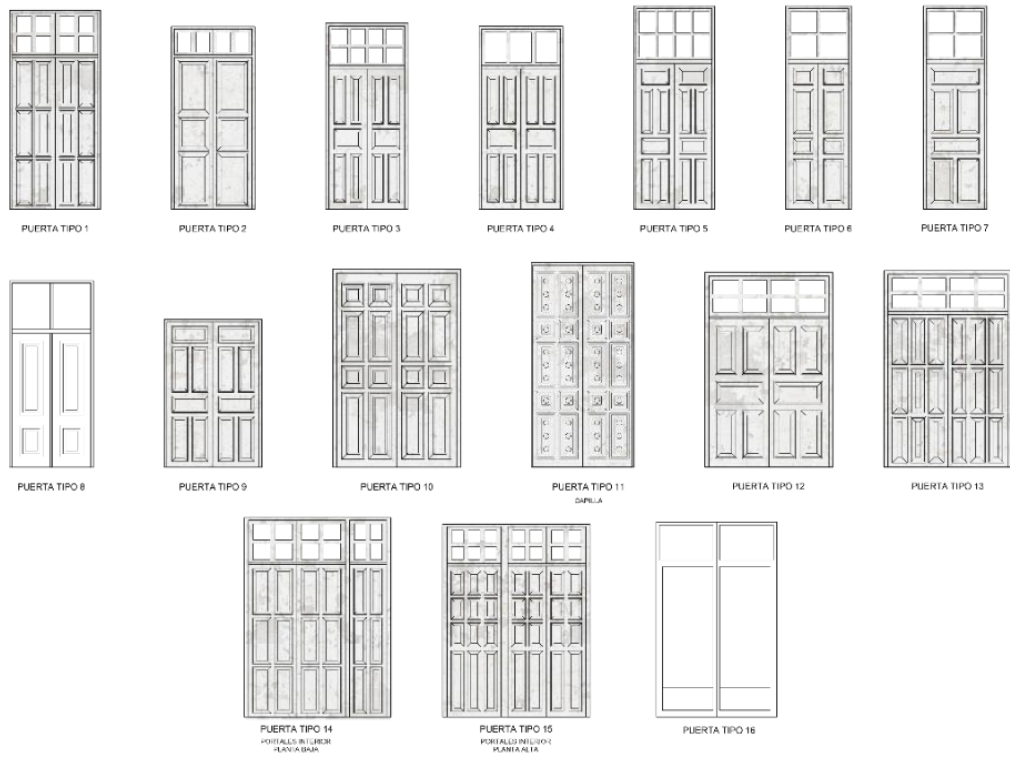
Puertas y ventanas: Conforme al levantamiento de estos elementos se evidencio que la mayoría de ellos presentan un elevado deterioro en la madera debido a que se encuentran expuestas a agentes atmosféricos como el sol, el agua y la falta de mantenimiento. Algunos de estos elementos fueron sustituidos por materiales contemporáneos como el aluminio y acero (ver figura 85 y 86).
