ANÁLISIS DE PATOLOGÍAS EN EDIFICACIONES CON SISTEMAS CONSTRUCTIVOS TRADICIONALES. ESTUDIOS DE CASO EN LATACUNGA PROVINCIA DE COTOPAXI.

Trabajo de Integración Curricular, Proyecto de investigación, Carrera de Arquitectura, Período Académico B21

UNIVERSIDAD TECNOLÓGICA INDOAMÉRICA
FACULTAD DE ARQUITECTURA ARTES Y DISEÑO
CARRERA DE ARQUITECTURA

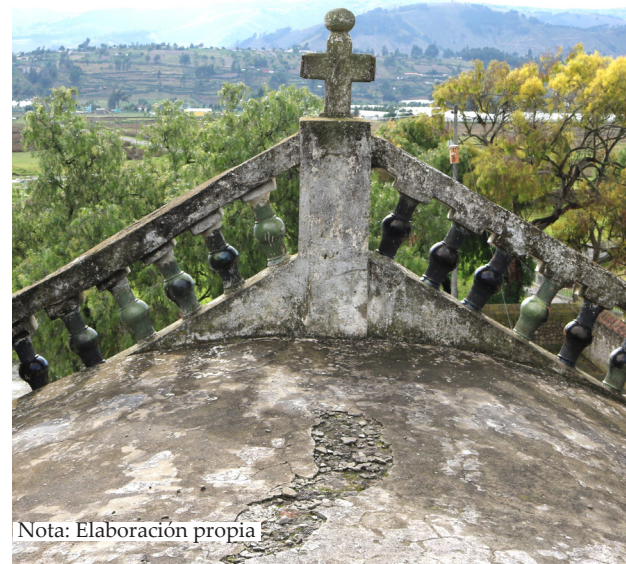
Figura 1.
Fotografía de la iglesia parte superior.

En cuanto a la patología encontrada en la edificación a simple vista es que la patología mayor que se encuentra en el edificio es humedad, otro síntoma es que el techo está dañado por condiciones inaccesibles, la madera se encuentra dañada por insectos, podredumbre u hongos y otra patología es provocada por terremotos, en la que los muros de suelo o los muros de cargas de las esquinas se han deteriorado y las mismas necesitan ser reforzadas.

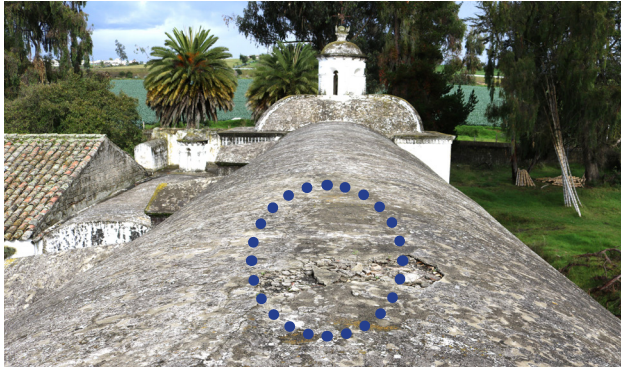
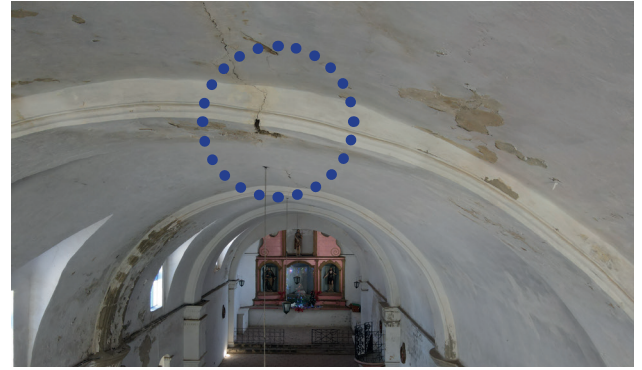
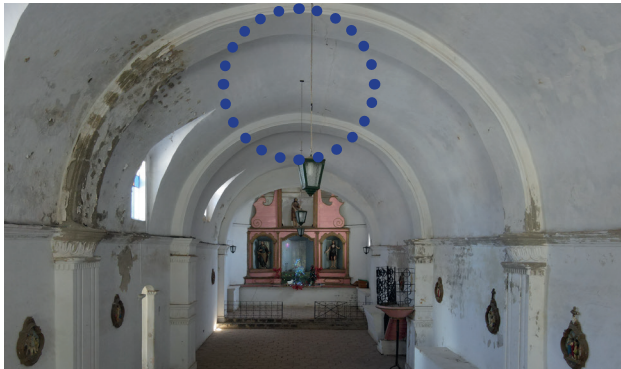
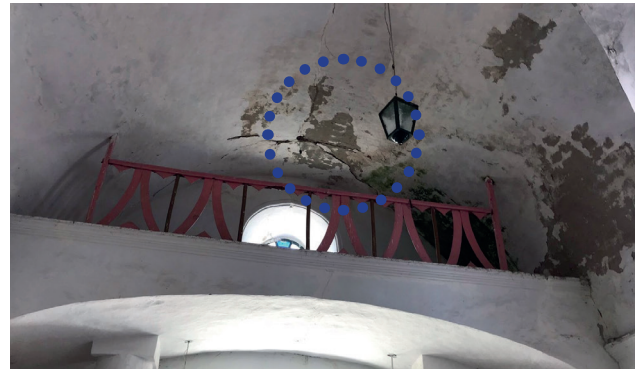
Ubicación en el elemento constructivo: Cubierta-abovedado de piedra pómez

Tipo de patología Fisura

Las fisuras afectan únicamente al acabado superficial del elemento constructivo, su aparición se da por distintos motivos interviniendo así dimensionalmente por cambios higrotérmicos y afecta la estructura.

Sika ofrece varios productos para la rehabilitación de fisuras, en este caso hay que analizar si es óptimo la utilización del mismo ya que se lo hace a través de un tipo de inyecciones de acuerdo a su gravedad.

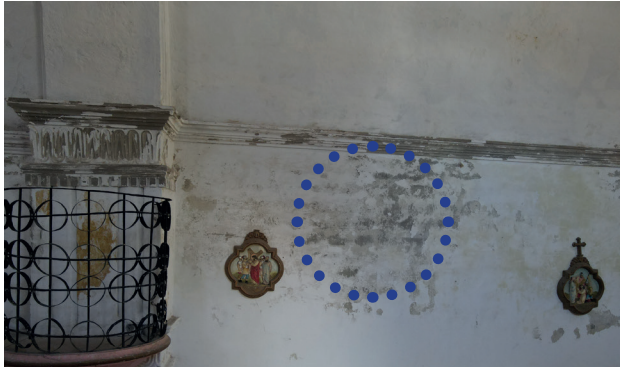
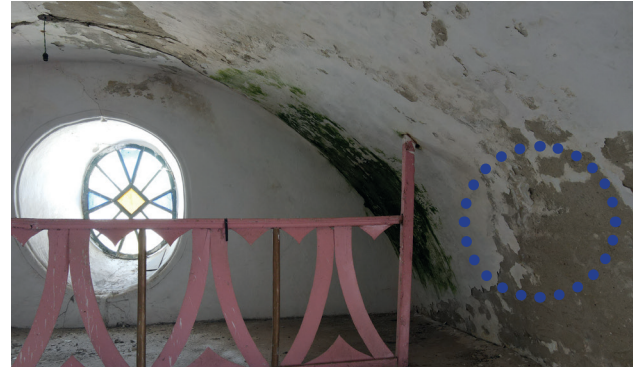
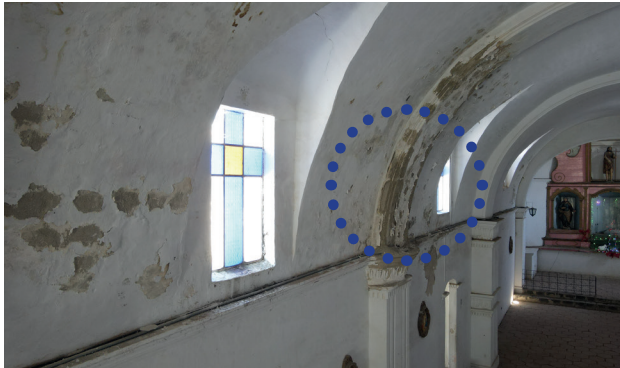
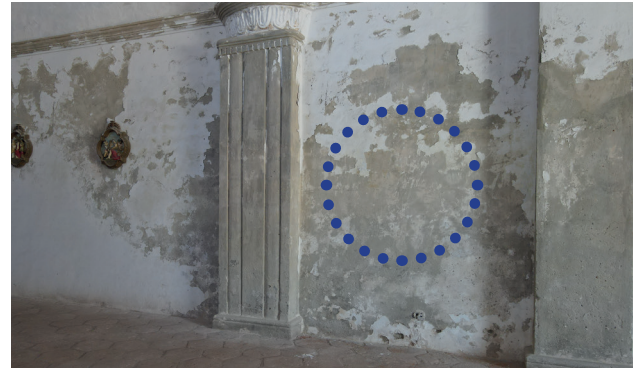
Ubicación en el elemento constructivo:
Muros de piedra pómez

Tipo de patología Eflorescencia

.....
Son los resultados de la precipitación y luego la cristalización de algunas sales solubles en agua, que se sitúan en superficies que han presenciado un efecto de humedad.
.....

De acuerdo al problema se sugiere impermeabilizar los muros y tratar posible fisuras e infiltraciones que provocan la humedad.

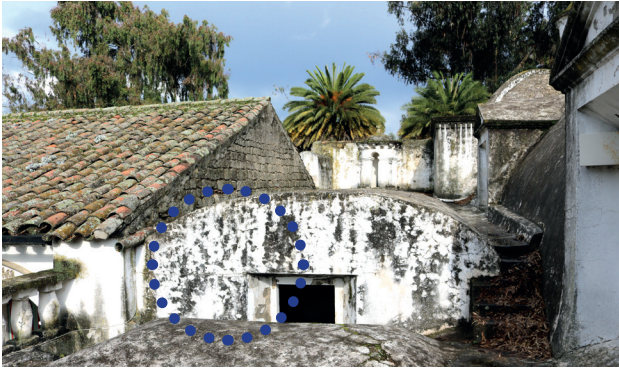
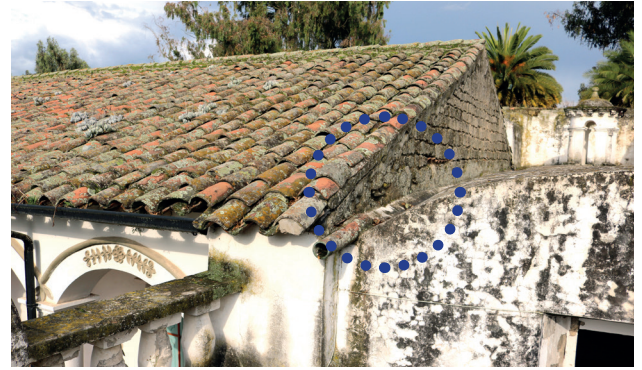
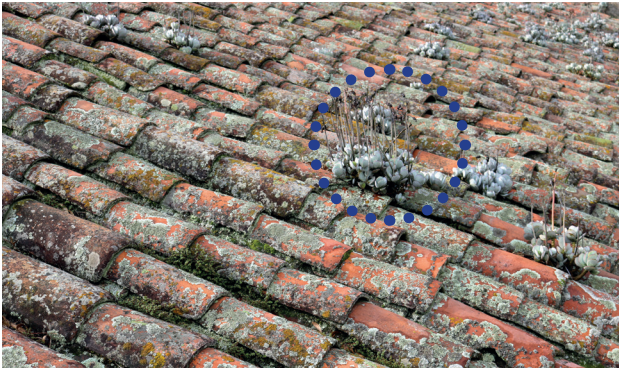
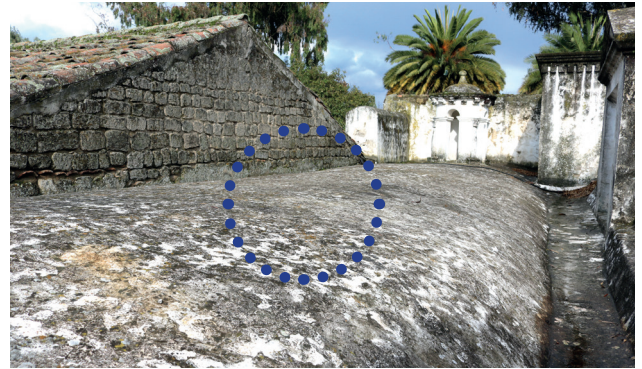
Ubicación en el elemento constructivo:
Cubierta en teja y piedra pómez

Tipo de patología: Suciedad / Organismos vivos

.....
La contaminación ambiental puede incidir en la presencia de suciedad y los organismos vivos se presentan por plagas existentes.
.....

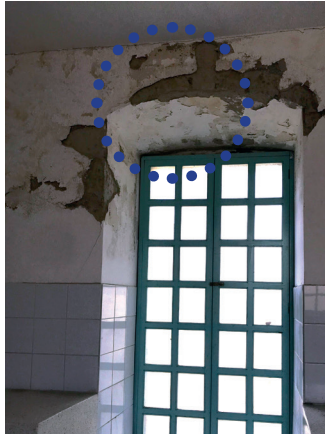
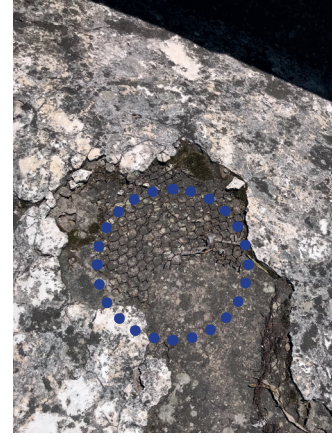
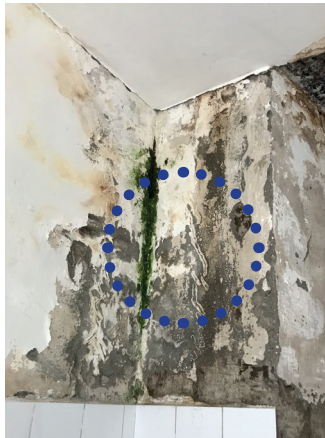
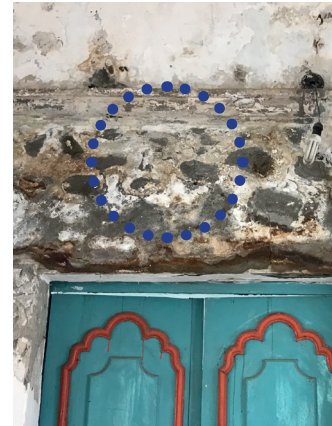
Ubicación en el elemento constructivo:
Cubierta / Muros de piedra pómez

Tipo de patología: Eflorescencia

.....
Son los resultados de la precipitación y luego la cristalización de algunas sales solubles en agua, que se sitúan en superficies que han presenciado un efecto de humedad.
.....
