FACULTAD DE ARQUITECTURA Y CONSTRUCCIÓN
CARRERA DE ARQUITECTURA

**INTERVENCIÓN INTEGRAL DE LA CASA EL SUEÑO EN LA CIUDAD
DE AMBATO, PROVINCIA DE TUNGURAHUA**

Trabajo de titulación previo a la obtención del título de Arquitecto

Jordán Núñez Josué Sebastián.

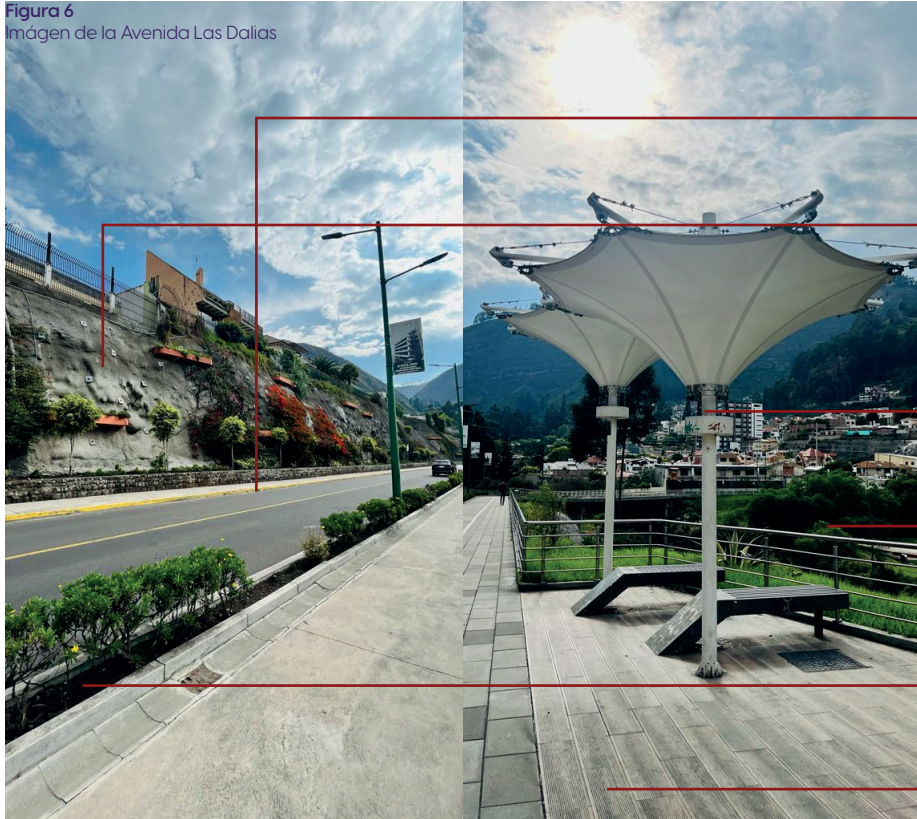
Figura 6
Imagen de la Avenida Las Dalias

Vías vehiculares en buen estado

Muros de contención en buen estado

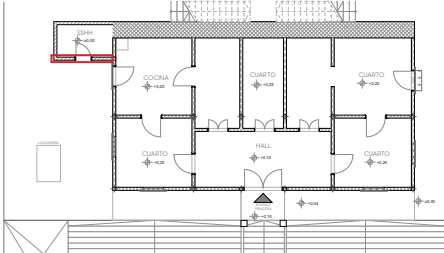
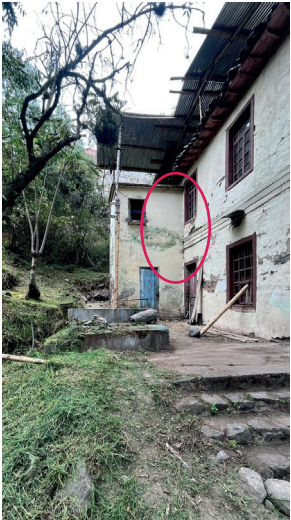
Ficha #2 de análisis de patologías de la Casa El Sueño.

FICHA DE PATOLOGÍA N°2										
<p>DATOS: Patología: Humedad por capilaridad Elemento: Fachada lateral izquierda Extensión: Generalizada Importancia del daño: Alto</p>	<p>CAUSAS: -Entrada del agua por el subsuelo -Materiales constructivos permeables -El inmueble esta situado en un suelo húmedo</p>									
<p>PROPUESTA DE SOLUCIONES: Utilizar sal marina que sirve como desinfectante, con este método impide que se creen manchas oscuras de moho y neutraliza los malos olores. Otra de las opciones es el bicarbonato de sodio que es una opción económica para eliminar las manchas y mal olor, además de evitar la aparición de bacterias y hongos. Por último se deja el producto por menos de dos horas y se retira con un cepillo.</p>										
<p>FOTOGRAFÍAS/PLANOS:</p>

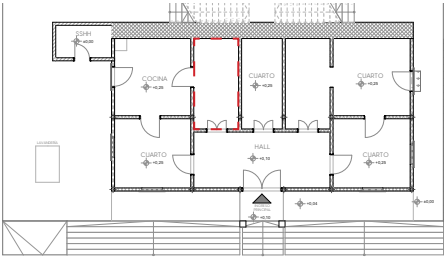
Ficha #6 de análisis de patologías de la Casa El Sueño.

FICHA DE PATOLOGÍA N°6		
<p>DATOS: Patología: Desprendimiento de la pintura Elemento: Cielo raso de planta baja Extensión: Generalizada Importancia del daño: Alto</p>	<p>CAUSAS: -Usualmente se genera por la dilatación que genera esfuerzo en el material en este caso en la pintura.</p>	
<p>PROPUESTA DE SOLUCIONES: Se debe de conservar y dar mantenimiento el resto de la pintura que esta en buen estado debido a que es una materialidad única que existía solo en esas épocas, además de que los el recubrimiento como añadido en algunas partes no esta ayudando a mantener la pintura, por lo cuál se debería de eliminar los añadidos.</p>		
<p>FOTOGRAFÍAS/PLANOS:</p>

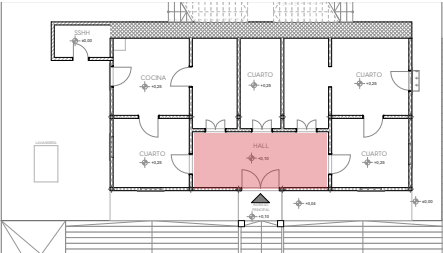
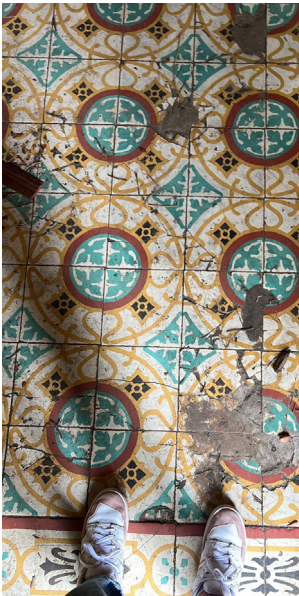
Ficha #7 de análisis de patologías de la Casa El Sueño.

FICHA DE PATOLOGÍA N°7		
<p>DATOS: Patología: Desprendimiento de mosaico de baldosa Elemento: Piso de planta baja Extensión: Generalizada Importancia del daño: Alto</p>	<p>CAUSAS: -Paso del tiempo -Escaso mantenimiento y limpieza del mismo -Contracción y dilatación del elemento.</p>	
<p>PROPUESTA DE SOLUCIONES: Una solución sería la conservación de el elemento debido a su alto valor simbólico, para las partes dañadas se recomendaría agregar añadidos en base a la tipología de baldosa y darle paulatinamente mantenimiento para que que no se deteriore más de lo que se encuentra.</p>		
<p>FOTOGRAFÍAS/PLANOS:</p>

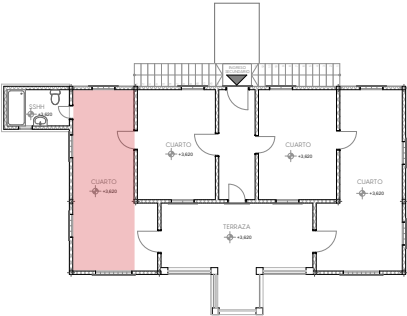
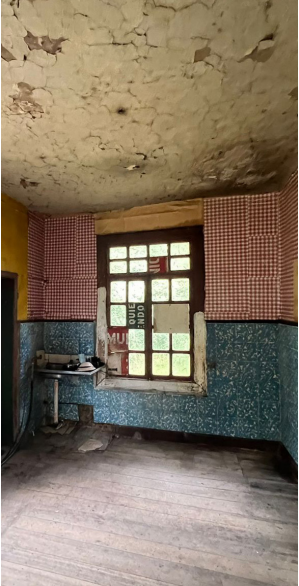
FICHA DE PATOLOGÍA N°8			
<p>DATOS: Patología: Desprendimiento de pintura Elemento: Cielo raso de planta alta Extensión: Generalizada Importancia del daño: Alto</p>	<p>CAUSAS: -Usualmente se genera por la dilatación que genera esfuerzo en el material en este caso en la pintura.</p>		
<p>PROPUESTA DE SOLUCIONES: Una solución sería el quitar mediante una espátula todo el cielo raso que se esta cayendo a pedazos para posteriormente aplicar una capa de pintura de alta calidad y adherencia a la materialidad del cielo raso para mejorar el aspecto visual de la misma.</p>			
FOTOGRAFÍAS/PLANOS:

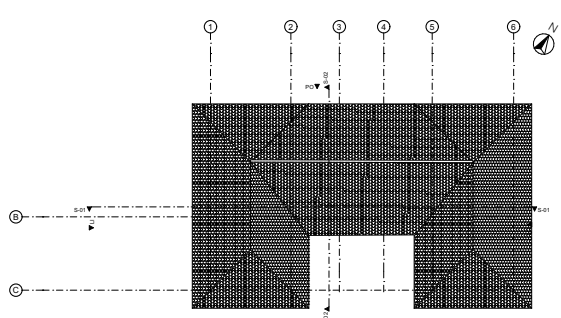
FICHA DE PATOLOGÍA N°9										
<p>DATOS: Patología: Rotura de la teja de barro y desgaste estructural Elemento: Cubierta Extensión: Generalizada Importancia del daño: Alto</p>		<p>CAUSAS: -Una de las posibles causas es que la cubierta tiene estructura de barro, carrizo y guadua, que este último al estar en contacto directo con la teja de barro se transmite la humedad por capilaridad provocando que se pudra.</p>								
<p>PROPUESTA DE SOLUCIONES: La única solución es el reemplazo de la cubierta, utilizando teja cerámica, enrastrelado de madera, lámina impermeable transpirable, láminas de aislamiento térmico y acústico y por último estructura de vigas de madera. Además de dekar una pendiente no menor de 45%.</p>										
<p>FOTOGRAFÍAS/PLANOS:</p>

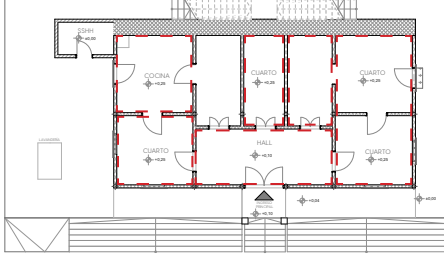
FICHA DE PATOLOGÍA N°10		
<p>DATOS: Patología: Falso techo de tabla triplex Elemento: Planta baja Extensión: Generalizada Importancia del daño: Alto</p>	<p>CAUSAS: -La implementación de este falso techo muy probablemente improvisado con el objetivo de cubrir el entepiso y evitar el desgaste.</p>	
<p>PROPUESTA DE SOLUCIONES: Se propone la eliminación del falso techo de tabla triplex debido a que no es estético y además al pasar el tiempo se puede desprender, por ello se propone usar planchas de gypsum que estaeen modulados de acuerdo a cada espacio de la edificación.</p>		
FOTOGRAFÍAS/PLANOS:
