ATLAS

De registro de daños y patologías para el patrimonio
edificado, caso de estudio Colegio Vicente León de la
ciudad de Latacunga.

**ATLAS DE REGISTRO DE DAÑOS Y PATOLOGÍAS PARA EL
PATRIMONIO EDIFICADO, CASO DE ESTUDIO COLEGIO VICENTE
LEÓN DE LA CIUDAD DE LATACUNGA**

Trabajo de titulación previo a la obtención del título de Arquitecta

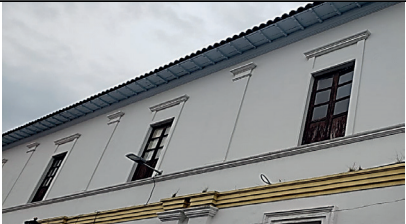
Elemento	Carpintería		Sub-elemento	Ventanas		Componente	Estructura y acabado		Material	Madera						
Daño	Decoloración		Descripción del daño	Pérdida del color original del material.		Componente	Estructura y acabado		Posibles Causas	Rayos ultravioletas.						
	Fisuras			Separación menor a 1.5 mm en la superficie del material.			Estructura y acabado			Variaciones dimensionales.						
	Laminación			Pérdida de adherencia en forma de capas.			Estructura y acabado			Falta de mantenimiento.						
FOTOGRAFÍAS DE REFERENCIA

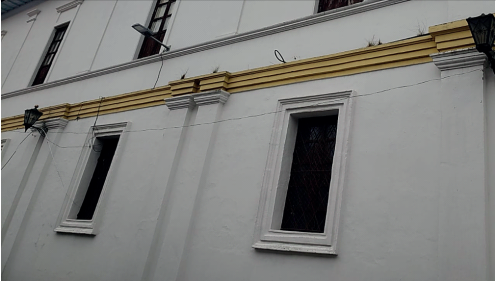
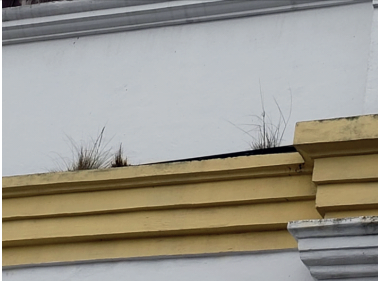
Elemento	Elementos singulares	Sub-elemento	Molduras	Componente	Estructura y acabado	Material	Madera
Daño	Crecimiento Biológico.	Descripción del daño	Presencia de plantas y organismos biológicos en los materiales de los elementos constructivos.			Posibles Causas	Presencia de plantas.
FOTOGRAFÍAS DE REFERENCIA

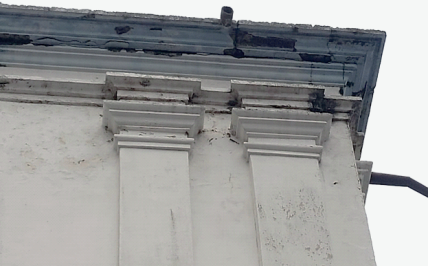
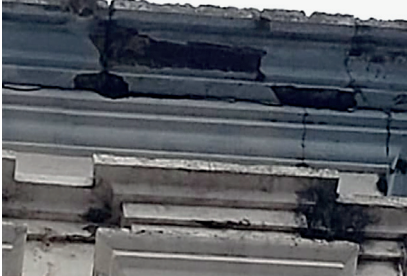
Elemento	Elementos singulares	Sub-elemento	Basa	Componente	Acabado	Material	Madera
Daño	Rotura de borde Grieta Desprendimiento - Faltante	Descripción del daño	Pérdida en fragmentos del material en los filos del elemento. Separación mayor a 1.5 mm en la superficie del material o elemento. Ausencia de un componente que estructura el elemento.			Posibles Causas	Impactos o golpes. Uso de materiales inadecuados. Impactos o golpes.
FOTOGRAFÍAS DE REFERENCIA

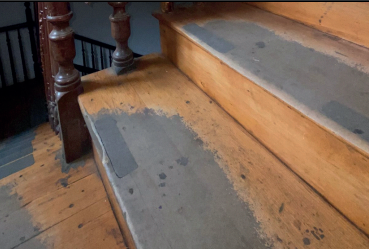
Elemento	Estructura	Sub-elemento	Escaleras	Componente	Acabado	Material	Madera
Daño	Erosión	Descripción del daño	Desgaste abrasivo del material proporcionando un aspecto diferente al original.			Posibles Causas	Tráfico intenso y métodos de limpieza
FOTOGRAFÍAS DE REFERENCIA

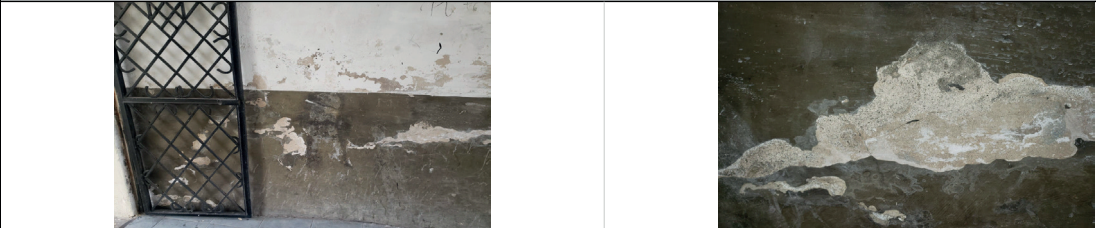
Pisos							2			1			Cubierta	X	Pisos	
Entrepisos		2	1										Fachadas	X	Carpintería	X
Puertas		1	1				1	1					Espacios Exteriores			
Ventanas				3									Portales / Patios	X	Cielos Rasos / Revestimientos	
Cielos rasos	2									2			Terrazas		Decoración / Pintura / Mobiliario	
Pasamanos		3					2	3					Jardines / Huertos		Escaleras	X
Canecillos																
CARACTERÍSTICAS QUE DETERMINAN LAS PATOLOGÍAS																
Elemento	Estructura		Sub-elemento	Muro / Pared			Componente	Recubrimiento y acabado			Material	Ladrillo				
Daño	Exfoliación Manchas		Descripción del daño	Desprendimiento en capas por falta de transpiración del material. Cambio de aspecto en la superficie del material.						Posibles Causas	Uso de materiales inadecuados. Incremento de la humedad.					
FOTOGRAFÍAS DE REFERENCIA

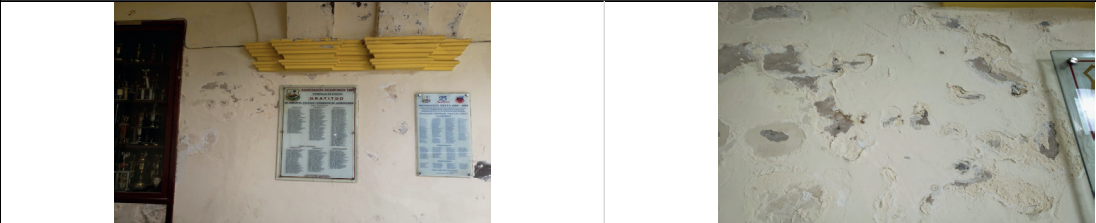
Elemento	Estructura		Sub-elemento	Muro / Pared			Componente	Recubrimiento y acabado			Material	Ladrillo

Daño	Exfoliación Eflorescencia		Descripción del daño	Desprendimiento en capas por falta de transpiración del material. Presencia de sales solubles que se depositan sobre la superficie.						Posibles Causas	Uso de materiales inadecuados. Presencia de agua.					
FOTOGRAFÍAS DE REFERENCIA

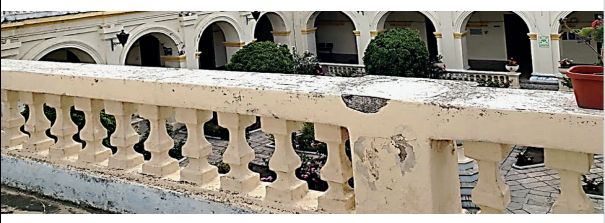
Daño	Expansión en forma de ampollas Rotura de borde	Descripción del daño	Burbujas que aparecen en la superficie del enlucido o pintura. Pérdida en fragmentos del material en los filos del elemento.			Posibles Causas	Cambios de temperatura y humedad. Impactos o golpes.
FOTOGRAFÍAS DE REFERENCIA

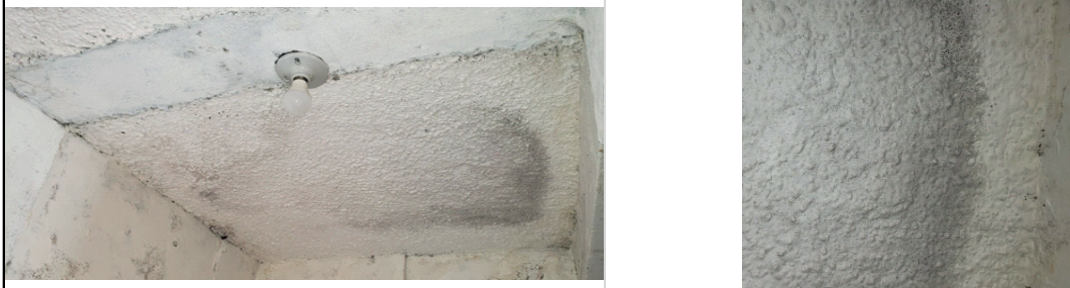
CÓDIGO: MAN_1-2A

FICHA DE DAÑOS Y PATOLOGÍAS	
NOMBRE DEL INMUEBLE	Colegio Vicente León
UBICACIÓN DEL INMUEBLE	Calle Belisario Quevedo entre Calle General Maldonado y Calle 2 de Mayo
NOMBRE DEL DUEÑO	Ministerio de Educación
CLAVE CATASTRAL	501040103111001
AMBIENTE	2A
DATOS DE LA PATOLOGÍA	
ELEMENTO	Elementos Singulares
SUB-ELEMENTO	Cielo Raso
COMPONENTE	Recubrimiento
MATERIAL	Yeso
DAÑO	Mancha
POSIBLES CAUSAS	Presencia de humedad.
DESCRIPCIÓN DEL DAÑO / CAUSA	La mancha presente se ha originado debido a la filtración de agua que proviene de la losa superior, afectando de esta manera el cielo raso.
FOTOGRAFÍAS DE REFERENCIA
