Para la intervención integral en la Casa del Molino
en la Parroquia Pasa, Cantón Ambato

**PROPUESTA PARA LA INTERVENCIÓN INTEGRAL EN LA CASA DEL
MOLINO EN LA PARROQUIA PASA, CANTÓN AMBATO.**

Trabajo de titulación previo a la obtención del título de Arquitecto

FICHA DE OBSERVACIÓN PATOLOGÍAS

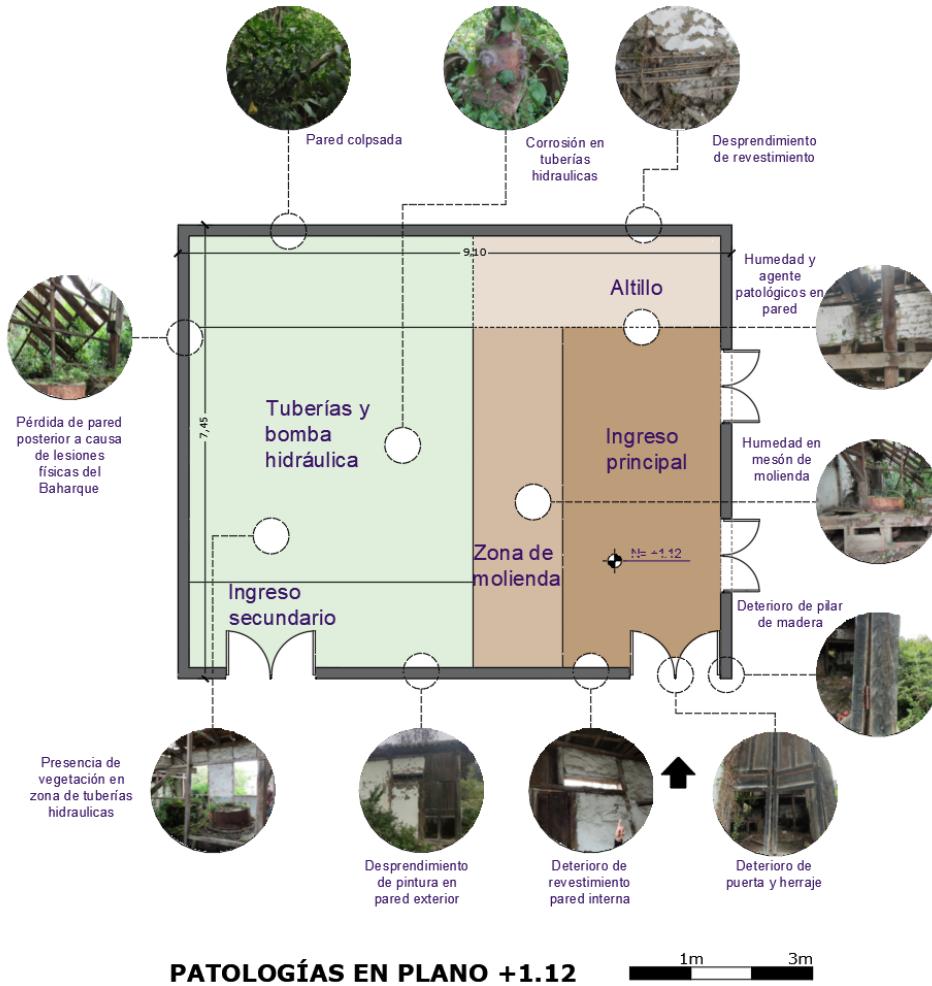
Figura 33

Patologías en planta

PAREDES: reparar las lesiones físicas o patológicas, aplicando técnicas de conservación y recuperación del Bahareque.

ESTRUCTURA: mantener vigas y columnas en estadio sólido, dar un tratamiento de conservación a las mismas y reemplazar aquellas que por su estado de deterioro no se puedan recuperar.

VANOS: Reemplazar puertas y ventanas de madera debido a que por su estado de deterioro no se pueden recuperar.

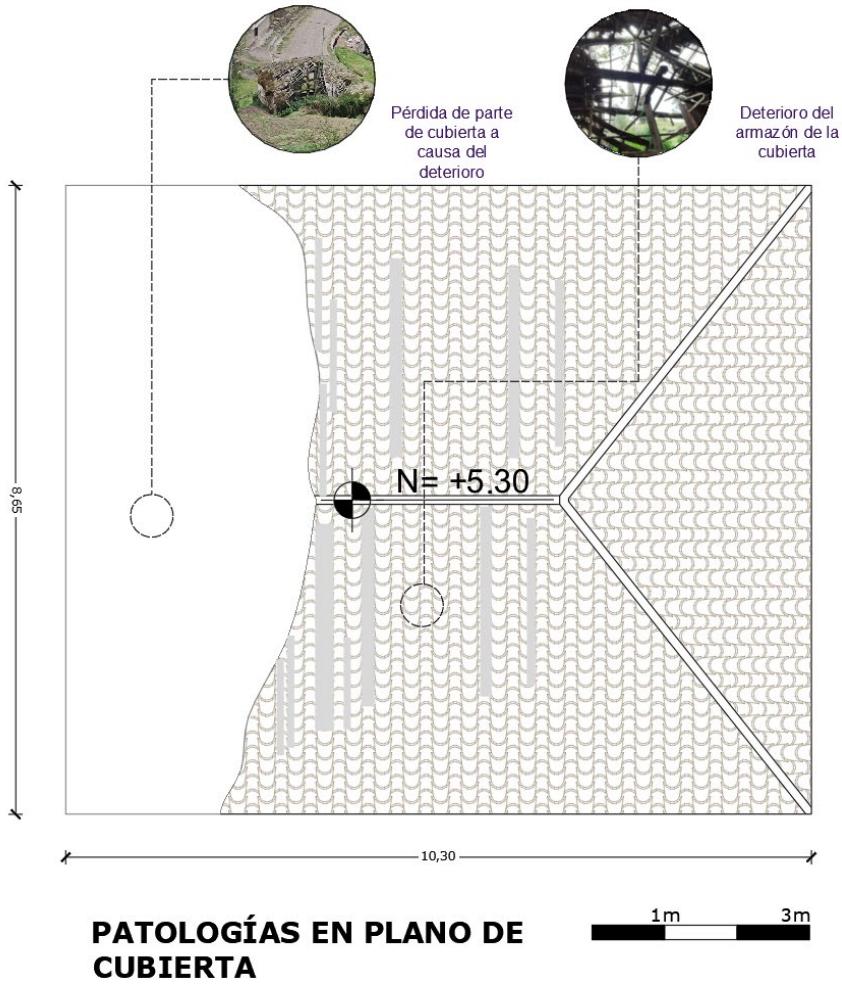
Figura 34

Patologías en cubierta

CUBIERTA: reemplazar el armazón total de cubierta debido a su estado de deterioro y las tejas de barro cocido.

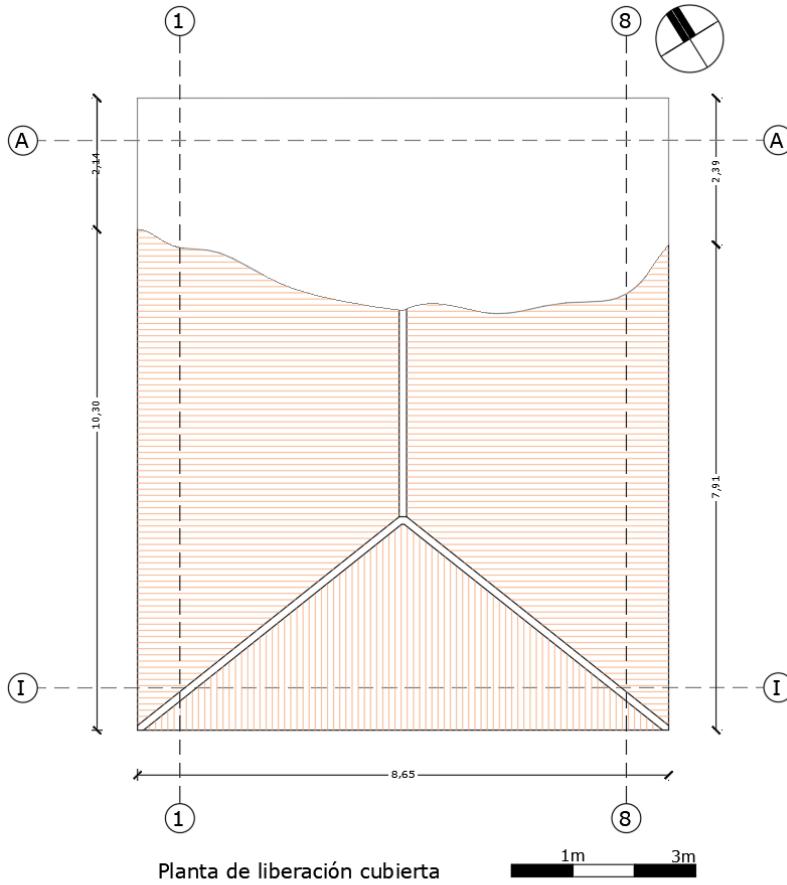
Figura 49

La cubierta se encuentra muy deteriorada y es necesario sustituir todos los materiales que conforman tales como la teja, la madera y el carrizo.

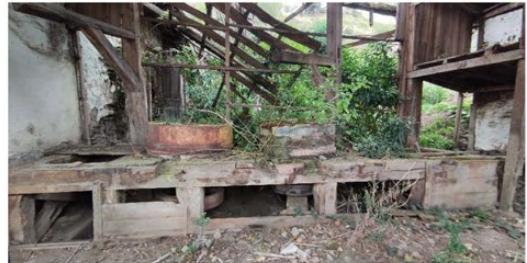
Zona interior deteriorada

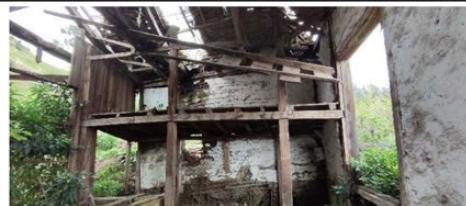
Elementos internos deteriorados

Fachadas y elementos constructivos deteriorados

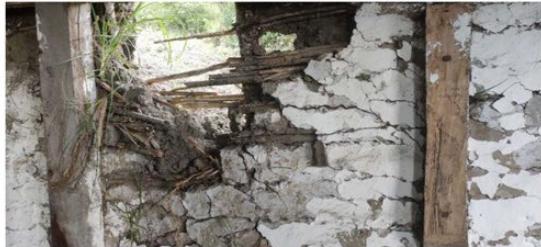
Desprendimiento de revestimiento y filtración de humedad

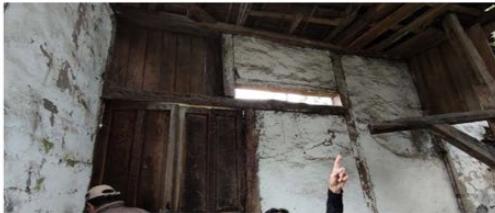
Lesión física: rotura de pared

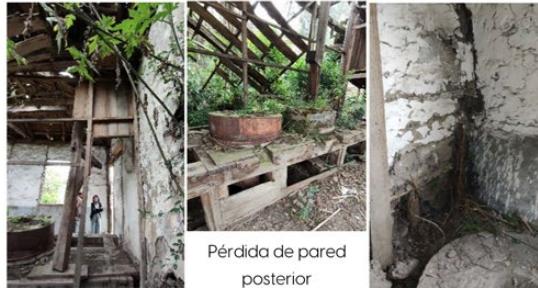
Deterioro de pared interior
y desprendimiento de revestimiento

Pérdida de pared
posterior

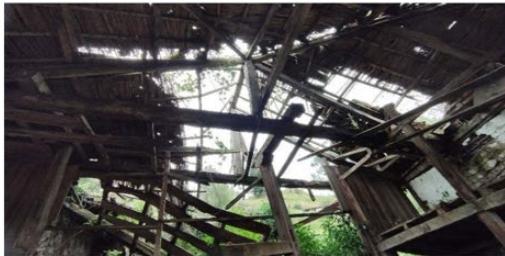
Armazón de cubierta en mal estado y pérdida de sección de cubierta

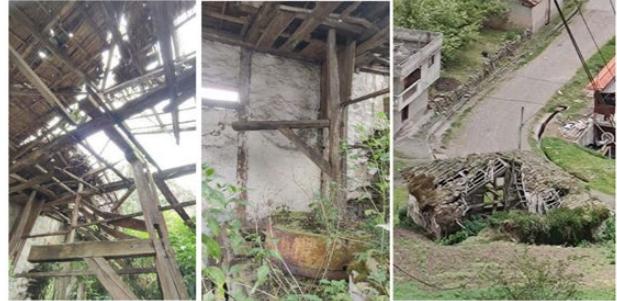
Columnas y vigas deterioradas

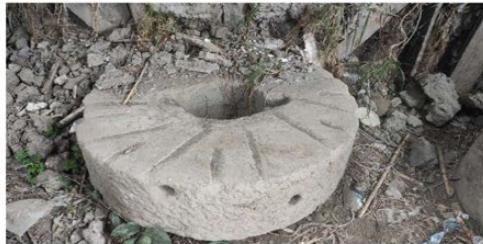
Piedra de molienda deteriorada

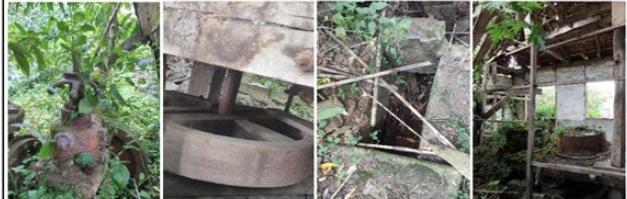
Oxidación y corrosión en tuberías y elementos metálicos del molino
