Universidad
Indoamérica

CARRERA DE ARQUITECTURA

de intervención arquitectónica de equipamiento turístico
en la Hacienda Tilipulo, Latacunga.

Proyecto de Investigación

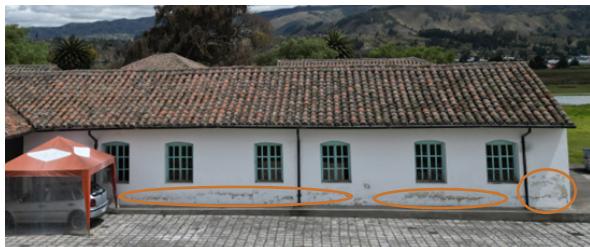
Fotografía bloque 1, zona de administración y tienda.

Los daños identificados en esta zona son demarcados por manchas de humedad freática en las paredes, desprendimiento de la capa de recubrimiento de pintura del exterior de las paredes, suciedad biológica y antrópica por su uso continuo. Este espacio a pesar de haber recibido mantenimiento para que pueda ser utilizado como oficina de administración y tienda, tiene un estado de deterioro leve. Ver ficha de observación en anexos.

Nota. Patologías y lesiones en la fachada, fotografía propia (2023).

<p>Tratamiento a lesiones/patologías: Se realiza el tratamiento para la humedad freática con impermeabilizantes adecuados, se reemplaza el cielo raso fisurado y desprendido de la cubierta, además se realiza un tratamiento químico para las polillas en las puertas y finalmente se hace la limpieza y colocación de una capa de pintura para las paredes.</p> <p>Justificación de liberación: No aplica</p> <p>Propuesta de cambio de uso: Se adaptan los espacios para la recepción, administración y cafetería por la ubicación cercana al ingreso principal a la Hacienda y a los espacios de alojamiento para poder dirigirse tanto al hotel como al resto de espacios diseñados.</p>

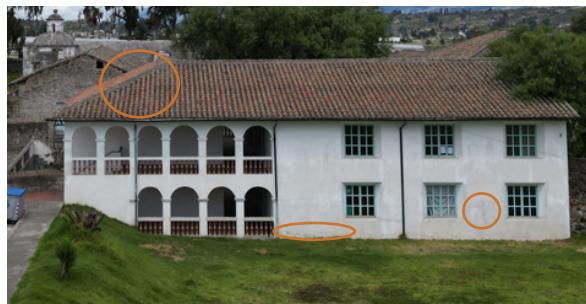
Fotografía bloque 2, zona de hotel (arquitectura nueva)

Nota. Patologías y lesiones en la fachada, fotografía propia (2023).

Tratamiento a lesiones/patologías: El hotel es una inserción contemporánea que presenta afectaciones por la humedad freática por ende se aplica un tratamiento a las paredes afectadas, además se aplica el reemplazo del cielo raso fisurado y desprendido por la humedad por filtración. Y finalmente se realiza la limpieza general de los espacios.

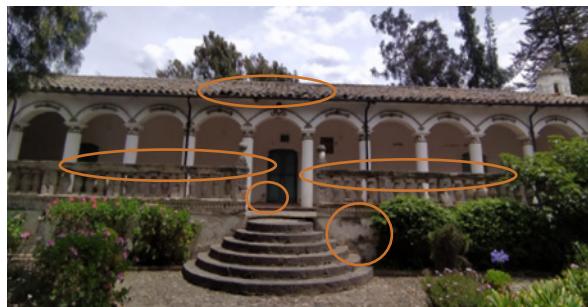
Fotografía bloque 3, museo de vasijas

Nota. Patologías y lesiones en la fachada, fotografía propia (2023).

<p>Tratamiento a lesiones/patologías: El museo de vasijas es uno de los espacios mejores conservados, sin embargo se tiene la presencia de humedad freática, suciedad y fisuras. Por lo tanto se empleará mantenimiento de limpieza, tratamiento de humedad freática y reemplazo del cielo raso fisurado y desprendido.</p> <p>Justificación de liberación: No aplica</p> <p>Propuesta de cambio de uso: Este espacio gracias a la ubicación y visuales se adapta para el nuevo uso como restaurante en donde se coloca el mobiliario pertinente y se aprovecha el espacio exterior para conectar con la naturaleza.</p>

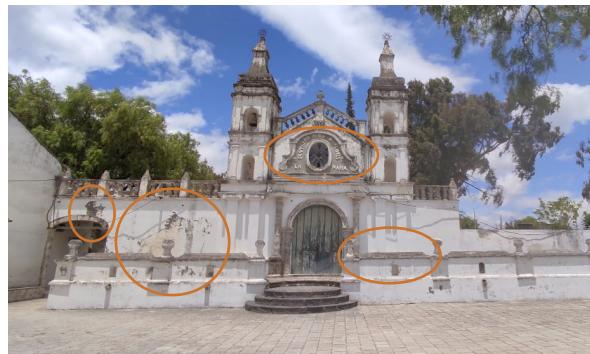
Fotografía bloque 7, iglesia

Las afectaciones que se destacan son las grietas y fisuras en las paredes exteriores y la bóveda, humedad freática y por escorrentía en los muros provocando el desprendimiento de la capa de recubrimiento de cal y hongos, además de hongos, grietas y debilitamiento de la bóveda por acciones de la humedad por filtración y los asentamientos de la tierra. Además de fisuras y hongos en la puerta principal. Estas lesiones avanzadas son una prueba de la falta de

mantenimiento y su estado de alto deterioro. Ver ficha de observación en anexos.

Nota. Patologías y lesiones en la fachada, fotografía propia (2023).

Nivel de intervención: Restauración y Conservación											
		Tratamiento a lesiones/patologías: Se propone el tratamiento a las grietas y debilitamiento estructural de la bóveda de cañón, empleando un refuerzo estructural interno para consolidar la bóveda y conservarla por un tiempo prolongado. Además de emplear un tratamiento de la humedad en el exterior de la capa exterior de la bóveda con impermeabilizante y mantenimiento a la capa de recubrimiento interna.											
		Justificación de liberación: No aplica											
		Propuesta de cambio de uso: Para el nuevo uso de sala multifuncional, se emplea un diseño del espacio para reuniones, conferencias, talleres académicos y prácticos, exposiciones temporales de arte. Para esto se ubican de mesas de trabajo y expositores desmontables para las piezas de exposición.

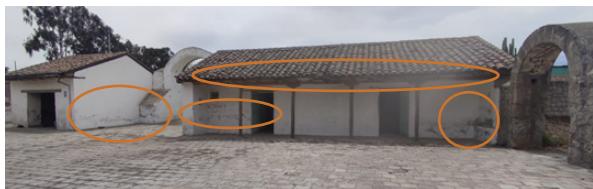
Fotografía bloque 8, bodegas

Las lesiones identificadas fueron: apollillamiento en los elementos de madera, especialmente en las vigas; los muros presentaron lesiones de fisura por asentamiento, humedad freática y por filtración, y desprendimiento de la capa de acabado de pintura. En los pisos se identificó desprendimiento de los tablones de madera, humedad freática y suciedad biológica y antrópica. Estos daños identificados son la prueba de su estado deteriorado y falta de mantenimiento. Ver ficha de observación en anexos.

Nota. Patologías y lesiones en la fachada, fotografía propia (2023).

<p>Tratamiento a lesiones/patologías: Se reemplazan los elementos desprendidos como el piso de madera y tejas, también los apolillados como vanos de puertas; se realiza el tratamiento para la humedad y fisuras en las paredes, finalmente se limpia aplica una capa de pintura a base de cal para las paredes.</p> <p>Justificación de liberación: Se propone liberar 3,50 m de mampostería divisoria de ladrillo, debido a que el espacio que delimita estos tabiques es muy reducido para realizar actividades y la demolición de estos no conlleva un tratamiento tan invasivo para la estructura por tener un sistema constructivo convencional.</p> <p>Propuesta de cambio de uso: Se mantiene el uso como bodegas, que servirá para almacenar el mobiliario desmontable de la plaza multifuncional</p>

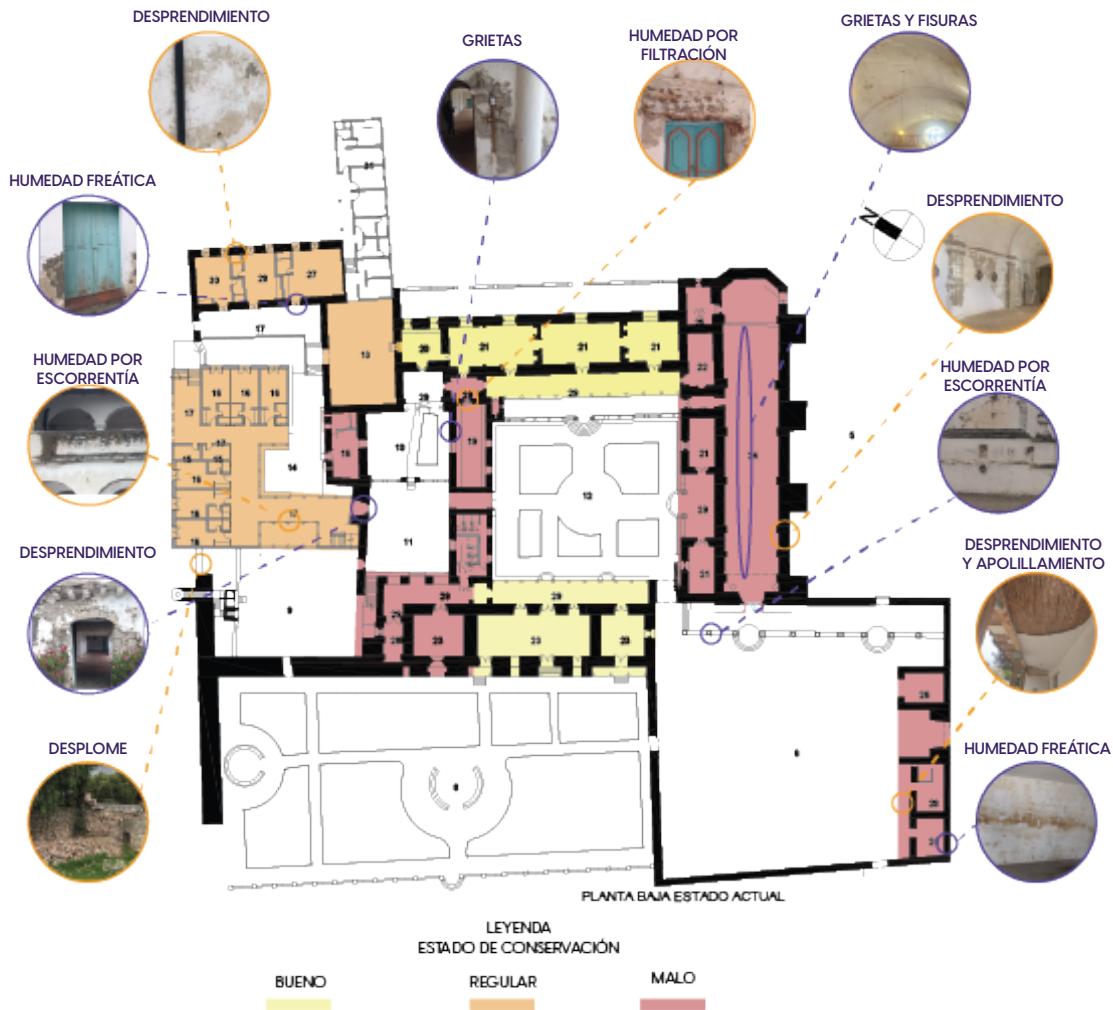
Figura 33
Patologías y lesiones en planta.

En conclusión del análisis realizado de las patologías y lesiones, se puede mencionar que el 65% del conjunto edificado de la Hacienda Tilipulo tiene un grado de conservación bajo, es decir, está en constante deterioro y hasta en proceso de convertirse en ruinas sin posibilidad de recuperación. Dentro de este grupo se identifican los bloques 4 (zona de baños, cocina y filtro de agua), 6 (Museo de la Mama negra), 7 (iglesia) y 8 (bodegas) como los más afectados y deteriorados de este bien en cuestión.

A continuación se presenta en la figura 33 un resumen de las patologías y lesiones encontradas en la Hacienda Tilipulo sobre el plano del estado actual, además del estado de conservación de los espacios, señalando un estado bueno, regular y malo.

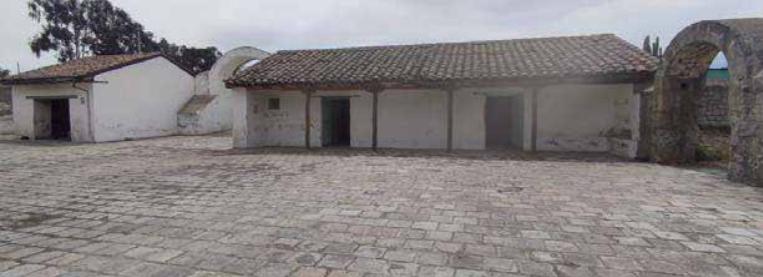
FOTOGRAFÍA: N1 Y N9 DESPRENDIMIENTO Y SUCIEDAD	FOTOGRAFÍA: N6 DEFORMACIÓN	FOTOGRAFÍA: N8 HUMEDAD FREÁTICA			
CUADRO DE LESIONES

LESIÓN	Nº				NOTA		
DESPRENDIMIENTO	1						
DESPLOME	2						
APOLLILLADO	3						
GRIETAS	4						
FISURAS	5						
DEFORMACIONES/PANDEOS/FLEJADOS	6						
EROSIÓN	7						
HUMEDAD	8				FILTRACIÓN / FREÁTICA / ESCORRENTÍA		
SUCIEDAD	9						
CONCLUSIÓN: El bloque de las bodegas se encuentran en un nivel alto de deterioro tanto en sus elementos estructurales como los estéticos y de acabados; por causa de humedad por filtración, freática, escorrentía, provocando suciedad mala imagen.

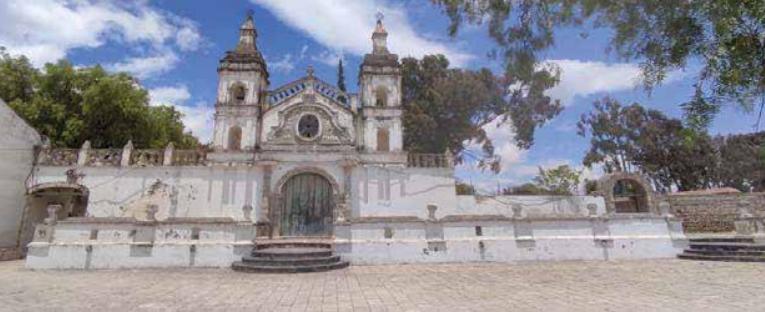
<p data-bbox="792 1261 1215 1276">FOTOGRAFÍA: FACHADA DE LA IGLESIA SANTUARIO MIRAFLORES DE MARÍA</p>

LESIÓN	Nº	NOTA																																
DESPRENDIMIENTO	1																																	
DESPLOME	2																																	
APOLLILLADO	3																																	
GRIETAS	4																																	
FISURAS	5																																	
DEFORMACIONES/PANDEOS/FLEJADOS	6	FILTRACIÓN / FREÁTICA / ESCORRENTÍA																																
EROSIÓN	7																																	
HUMEDAD	8																																	
SUCIEDAD	9																																	
		<p data-bbox="616 904 858 934">FOTOGRAFÍA: N1 Y N5 DESPRENDIMIENTO Y FISURAS</p>	<p data-bbox="878 904 1120 934">FOTOGRAFÍA: N6 HUMEDAD POR FILTRACIÓN Y ESCORRENTÍA</p>	<p data-bbox="1161 904 1372 934">FOTOGRAFÍA: N1 DESPRENDIMIENTO</p>																														
<p data-bbox="198 1176 601 1267">CONCLUSIÓN: La iglesia posee lesiones provocadas por la humedad debido a que está construida en piedra pómez y recubierta con morteros de cal, además presenta grietas, fisuras y humedad en la bóveda provocando un daño significativo motivo de un refuerzo estructural inmediato.</p>

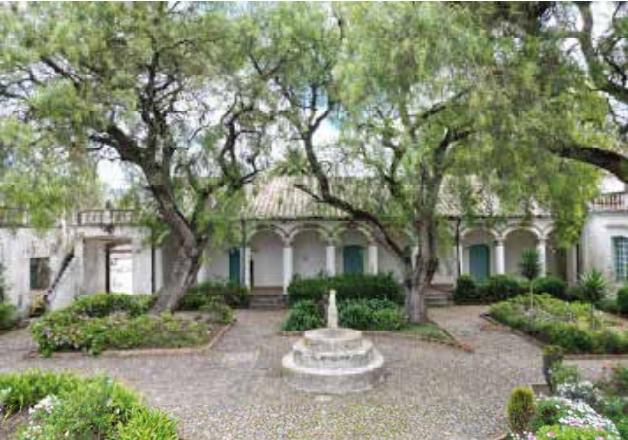
FOTOGRAFÍA: FACHADA DE LA CASA DE HACIENDA

LESIÓN	Nº	NOTA																																				
DESPRENDIMIENTO	1																																					
DESPLOME	2																																					
APOLLILLADO	3																																					
GRIETAS	4																																					
FISURAS	5																																					
DEFORMACIONES/PANDEOS/FLEJADOS	6																																					
EROSIÓN	7																																					
HUMEDAD	8	FILTRACIÓN / FREÁTICA / ESCORRENTÍA																																				
SUCIEDAD	9																																					
HONGOS	10																																					
		FOTOGRAFÍA: N1, N8 Y N10 DESPRENDIMIENTO, HONGOS Y HUMEDAD	FOTOGRAFÍA: N9 SUCIEDAD	FOTOGRAFÍA: N1 Y N5 DESPRENDIMIENTO Y FUSURAS

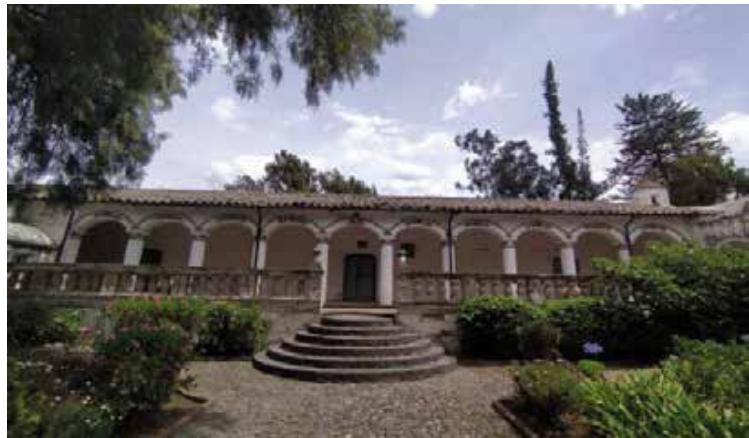
LESIÓN	Nº	NOTA	DESPRENDIMIENTO	1		DESPLOME	2		APOLLILLADO	3		GRIETAS	4		FISURAS	5		DEFORMACIONES/PANDEOS/FLEJADOS	6		EROSIÓN	7		HUMEDAD	8	FILTRACIÓN / FREÁTICA / ESCORRENTÍA	SUCIEDAD	9		HONGOS	10

<p>FOTOGRAFÍA: FACHADA DEL MUSEO DE VASIJAS</p>		
LESIÓN	Nº	NOTA																																			
DESPRENDIMIENTO	1																																				
DESPLOME	2																																				
APOLLILLADO	3																																				
GRIETAS	4																																				
FISURAS	5																																				
DEFORMACIONES/PANDEOS/FLEJADOS	6																																				
EROSIÓN	7																																				
HUMEDAD	8	FILTRACIÓN / FREÁTICA / ESCORRENTÍA																																			
SUCIEDAD	9																																				
HONGOS	10																																				
<p>CONCLUSIÓN: El museo de vasijas tiene un sistema constructivo en piedra pomez y madera, por factores atmosféricos y antrópicos este bloque posee más daños en los elementos decorativos externos, en el interior presenta un leve porcentaje de humedad freática en muros y desprendimiento del cielo raso.</p>

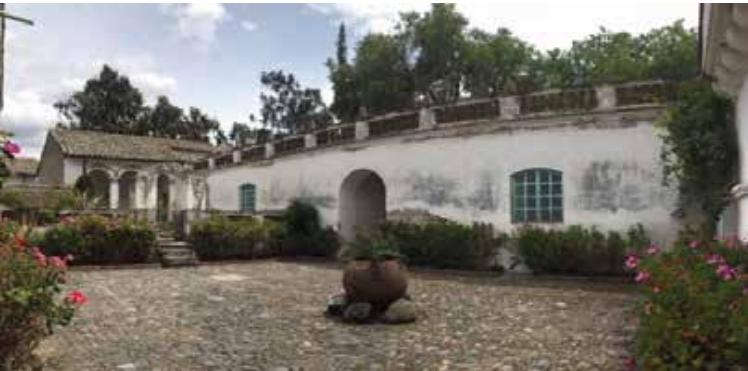
<p data-bbox="787 1241 1195 1256">FOTOGRAFÍA: FACHADA DE COCINA/BAÑOS/CUARTO DE FILTRO DE AGUA</p>

<p data-bbox="1135 727 1384 757">FOTOGRAFÍA: N4 Y N8 GRIETAS Y HUMEDAD POR ESCORRENTÍA</p>
CUADRO DE LESIONES				
LESIÓN	Nº	NOTA		
DESPRENDIMIENTO	1			
DESPLOME	2			
APOLLILLADO	3			
GRIETAS	4			
FISURAS	5			
DEFORMACIONES/PANDEOS/FLEJADOS	6			
EROSIÓN	7			
HUMEDAD	8	FILTRACIÓN / FREÁTICA / ESCORRENTÍA		
SUCIEDAD	9			
HONGOS	10			
CONCLUSIÓN: El bloque que conforma la cocina, baños y filtro de agua es el más deteriorado por causa de desprendimiento del recubrimiento de loa muros de piedra y la humedad.

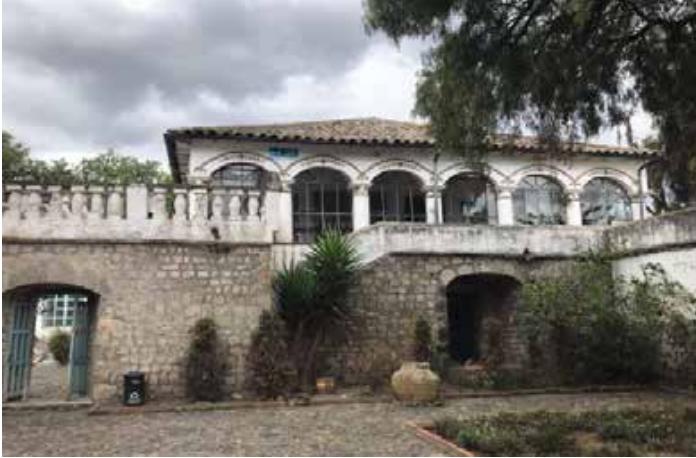
LESIÓN	N°	NOTA																																			
DESPRENDIMIENTO	1																																				
DESPLOME	2																																				
APOLILLADO	3																																				
GRIETAS	4																																				
FISURAS	5																																				
DEFORMACIONES/PANDEOS/FLEIJADOS	6																																				
EROSIÓN	7																																				
HUMEDAD	8	FILTRACIÓN / FREÁTICA / ESCORRENTÍA																																			
SUCIEDAD	9																																				
HONGOS	10																																				
<p data-bbox="195 1105 586 1211">CONCLUSIÓN: El museo de la mama negra tiene un sistema constructivo de piedra y madera, por ende, se identificaron lesiones de desprendimiento de la capa de revestimiento, manchas de humedad freática en la planta baja y manchas de humedad por filtración en la planta alta. Además, presenta un desplome significativo del muro en la parte de la terraza mirador.</p>		<p data-bbox="813 1256 1120 1265">FOTOGRAFÍA: FACHADA DEL MUSEO DE LA MAMA NEGRA</p>

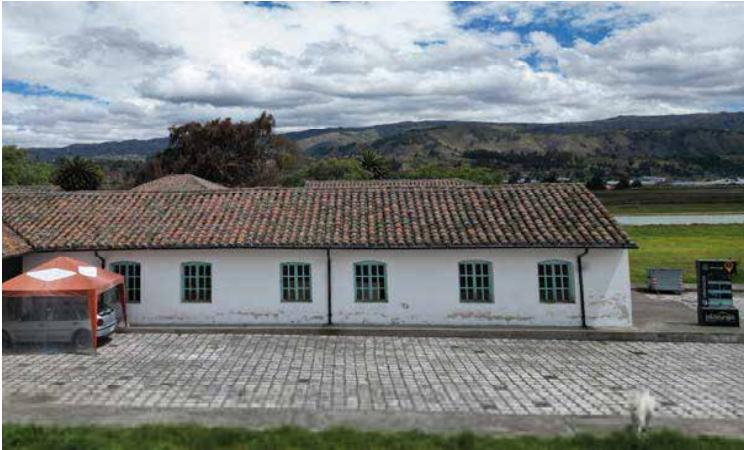
LESIÓN	Nº					NOTA			
DESPRENDIMIENTO	1								
DESPLOME	2								
APOLLILLADO	3								
GRIETAS	4								
FISURAS	5								
DEFORMACIONES/PANDEOS/FLEJADOS	6								
EROSIÓN	7								
HUMEDAD	8					FILTRACIÓN / FREÁTICA / ESCORRENTÍA			
SUCIEDAD	9								
HONGOS	10								
CONCLUSIÓN: El bloque de la tienda y oficina de administración al poseer un sistema constructivo de piedra pómez y madera, está inmerso a tener lesiones por humedad por filtración y freática, además de la fisuras y desprendimiento de la capa de revestimiento de los muros.
