**UNIVERSIDAD TECNOLÓGICA
INDOAMÉRICA**

**ANÁLISIS DE LA CASA HACIENDA PATRIMONIAL “TILIPULO”, DE
LA PARROQUIA DE POALO EN LA PROVINCIA DE COTOPAXI, QUE
PROPICIE SU CONSERVACIÓN ARQUITECTÓNICA.**

Trabajo de titulación previo a la obtención del título de Arquitecta Urbanista

2019

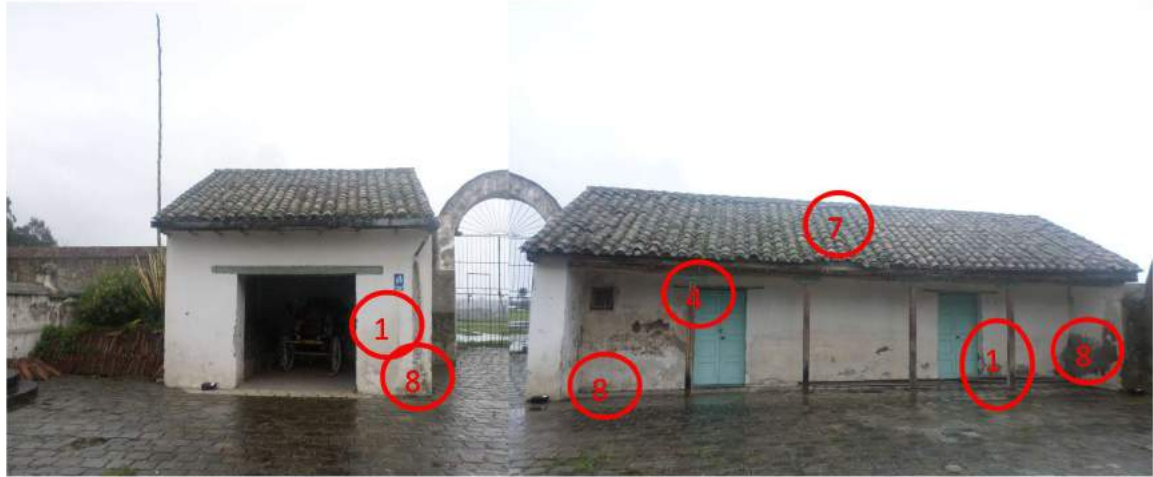
PATOLOGÍA	N	NOTA		
DESPRENDIMIENTO	1			
DESPLOME	2			
APOLLILLADO	3			
GRIETAS	4			
FISURAS	5			
DEFORMACIONES/PANDEOS/FLEJADOS	6			
EROSIÓN	7			
HUMEDAD	8	Tréfica, escorrentía y filtración		
SUCIEDAD	9			
<p>CONCLUSIÓN: La fachada tiene como sistema constructivo piedra pómez con mortero de barro de 0,80 cm de espesor, las paredes se encuentran con un recubrimiento lo que produce el desprendimiento, además se encuentra con fisuras y humedad en la parte interna del bloque en estudio.</p>			FOTOGRAFIA: BODEGAS

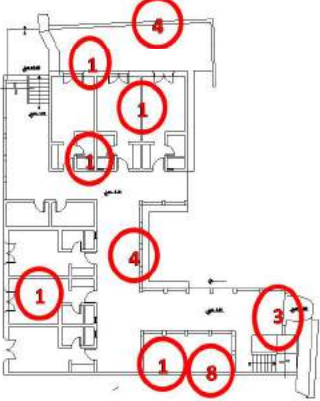
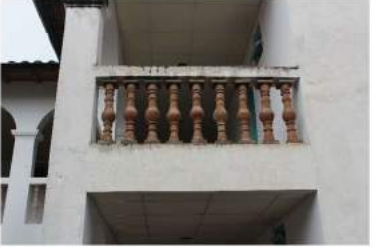
CUADRO DE PATOLOGÍAS		FOTOGRAFIA: HUMEDAD N8	FOTOGRAFIA: DESPRENDIMIENTO N1	FOTOGRAFIA: HUMEDAD N8

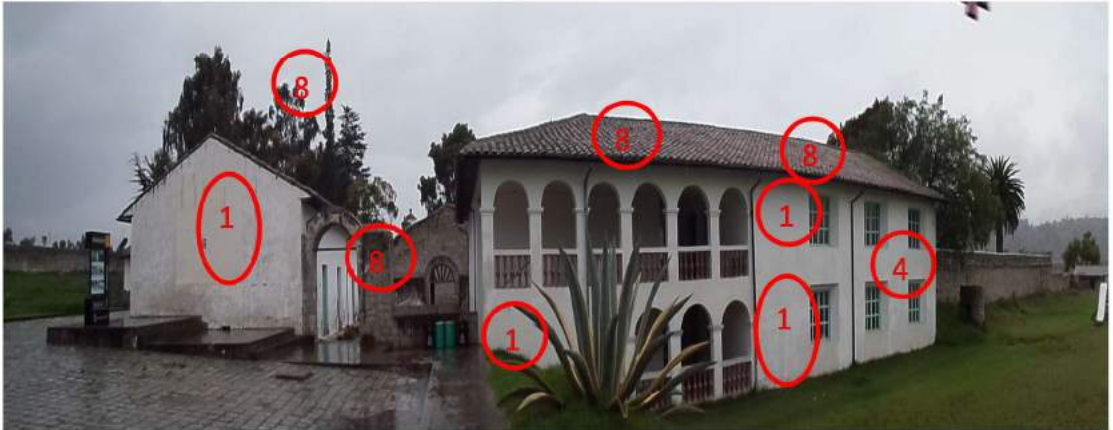
PATOLOGÍA	N	NOTA																														
DESPRENDIMIENTO	1																															
DESPLOME	2																															
APOLLILLADO	3																															
GRIETAS	4																															
FISURAS	5																															
DEFORMACIONES/PANDEOS/FLEJADOS	6																															
EROSIÓN	7																															
HUMEDAD	8	Freática y escorrentía																														
SUCIEDAD	9																															
<p>CONCLUSIÓN: La fachada tiene como sistema constructivo el bloque y cemento, además de balaustres que se nota la humedad, el desplome del material debido a la humedad freática.</p>		FOTOGRAFIA: ZONA HOTEL. (ARQUITECTURA MODERNA)
