**UNIVERSIDAD TECNOLÓGICA  
INDOAMÉRICA**

**RESTAURACIÓN DEL ANTIGUO HOSPITAL DEL CORAZÓN DE  
JESÚS DEL CANTÓN GUARANDA, PROVINCIA BOLÍVAR**

Trabajo de titulación previo a la obtención del título de Arquitecta Urbanista

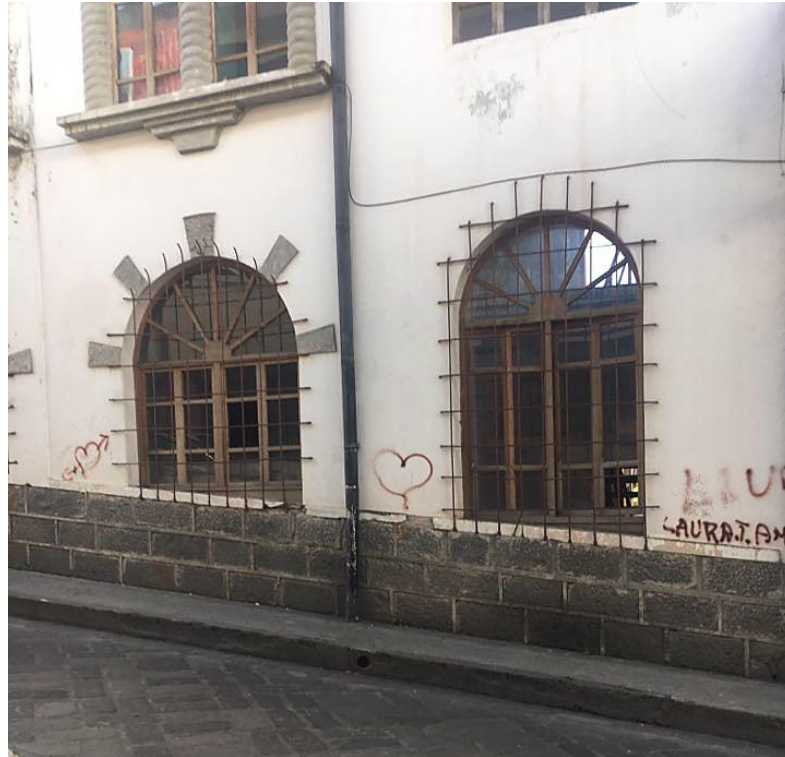
**Imagen 20** Fachada norte.

- Muros: los muros de la edificación son la mayoría de adobe, sufren fisuras, grietas y presencia de agentes biológicos o catástrofes naturales como el terremoto en el Ecuador el 16 de abril del 2016 que han dejado consecuencias al elemento.

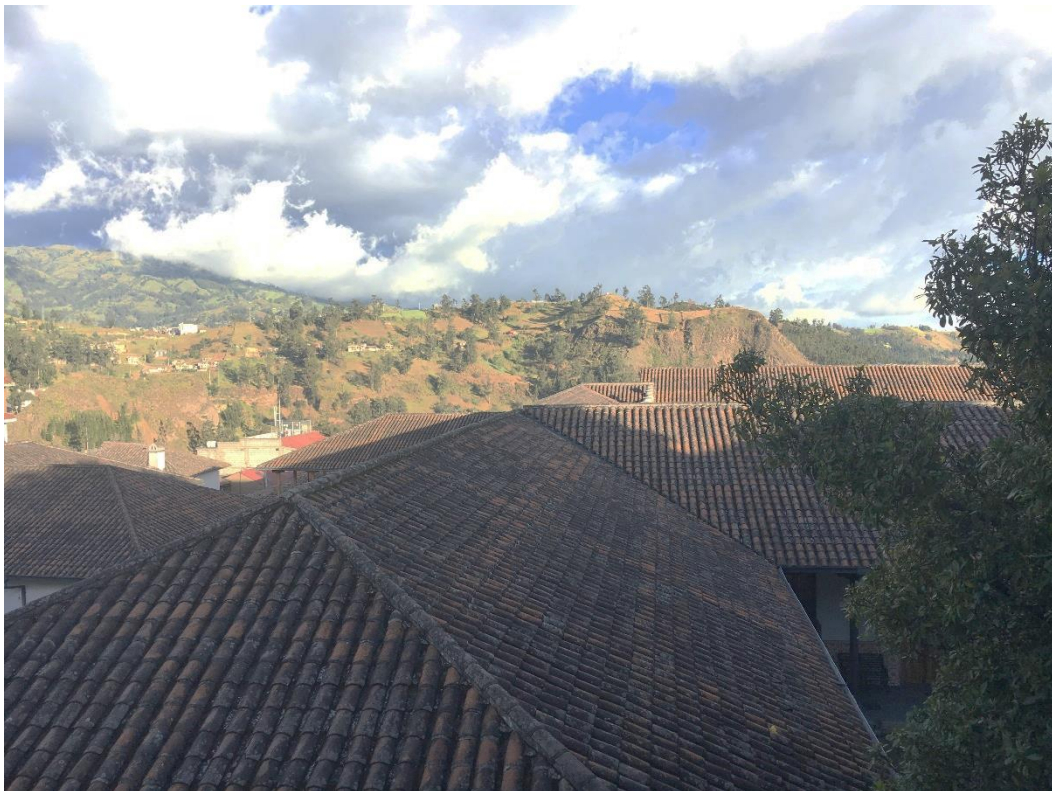
**Imagen 21** Cubiertas de los bloques 3 y 5

- Cubierta: Se ha realizado una intervención de emergencia por parte del Instituto Nacional de Patrimonio Cultural, por el nivel de deterioro y el riesgo de colapso que se encontraban las cubiertas. Hoy en día, su estado estructural se encuentra en buenas condiciones, no obstante, se propone un mantenimiento constante para evitar cualquier tipo de afectación.

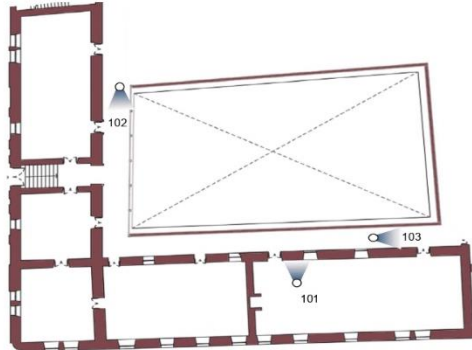
| DIAGNÓSTICO PATOLÓGICO | | | | | | | |
|---|---|---|---|---|---|---|---|
| | | Losa | Madera | Desgaste | Falta de mantenimiento | Creación de capa de protección. | Bajo |
| | | Muro | Adobe y Piedra | Desprendimiento de envoltente | Falta de mantenimiento | Sustitución de revestimiento | Bajo |

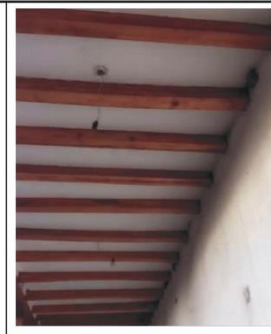
| DIAGNÓSTICO PATOLÓGICO | | | | | | | |
|---|---|---|---|---|---|---|---|
| | | Losa | Madera | Sin daño | Falta de mantenimiento | Sustitución de material de piso y cielo raso de acuerdo al uso. | Medio |
| | | Muro | Adobe y piedra | Arcos de puertas y ventanas degradados | Falta de mantenimiento | Refacción con mortero de tierra y paja | Bajo |
| | | Cubierta | Tejas | Sin daño | Ninguno | Mantenimiento constante | Ninguno |

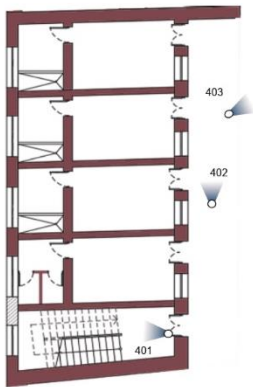
| DIAGNÓSTICO PATOLÓGICO | | | | | | | |
|---|---|---|---|---|---|---|---|
| | | Losa | Madera | Desgaste | Falta de mantenimiento | Creación de capa de protección. | Bajo |
| | | Muro | Adobe y Piedra | Desprendimiento de envoltente | Sismos o golpes | Sustitución de revestimiento | Bajo |
| | | Circulación vertical | Metálica | Sin daño | Ninguno | Reubicación de circulación vertical | Ninguno |

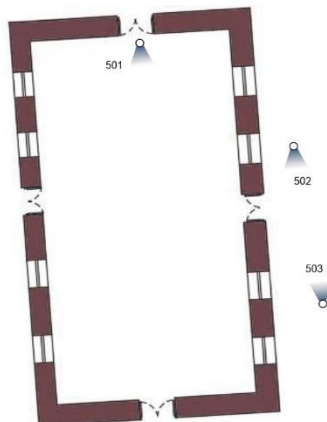
| DIAGNÓSTICO PATOLÓGICO | | | | | | | |
|---|---|---|---|---|---|---|---|
| | | Losa | Piedra | Sin daño | Sin mantenimiento | Mantenimiento | Medio |
| | | Muro | Adobe y muros de soporte de piedra | Fisuras y grietas | Presencia de humedad y plantas | Eliminar vegetación e intervenir con revoque. | Bajo |

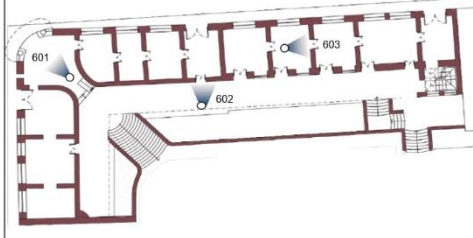
| DIAGNÓSTICO PATOLÓGICO | | | | | | | |
|---|---|---|---|---|---|---|---|
| | | Losa | Carrizo y barro | Desgaste y fisuras | Presencia de humedad y agentes biológicos | Recubrimiento | Medio |
| | | Muro | Piedra | Fisuras en revestimiento | Humedad | Recubrimiento con capa de protección. | Bajo |

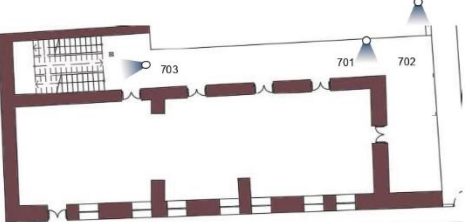
| DIAGNÓSTICO PATOLÓGICO | | | | | | | |
|---|---|---|---|---|---|---|---|
| | | Losa | Madera | Piso de madera inestable | Aplastamiento de los muros generando inestabilidad a la losa de corredores. | Sustitución de apoyos verticales y cambio de piso | Alto |
| | | Circulaciones verticales | Madera | Inestabilidad | Caragas puntuales mal distribuidas | Replanteo de circulaciones verticales. | Alto |

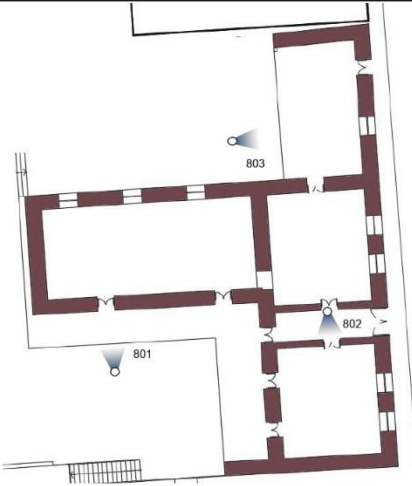
| | | DIAGNÓSTICO PATOLÓGICO | | | | | |
|---|---|---|---|---|---|---|---|
| | | Espacios aledaños | Área Verde | Sembríos de cultivos. | Uso de los inquilinos. | Eliminación debido a que no es compatible con el valor patrimonial | Alto |
| | | Muro | Piedra | Revestimiento afectadas por incendio | Incendio | Creación de capa de protección. | Medio |

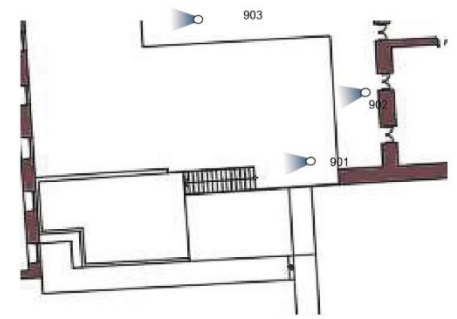
| PLANTA ARQUITECTÓNICA GENERAL | | DIAGNÓSTICO PATOLÓGICO | | | | | |
|---|--|---|---|---|---|---|---|
| | | Techo | Hormigón armado | Fisuras | Humedad | Eliminación debido a que no cumplen un uso compatible con el conjunto patrimonial | Medio |
| | | Muro | Hormigón armado | Fisuras | Mala intervención | | Bajo |
