**Impacto de los usos de suelo en el patrimonio
edificado de la zona A de protección en el centro
histórico de Quito, 2024**

**FACULTAD DE ARQUITECTURA, DISEÑO Y ARTES
CARRERA DE ARQUITECTURA**

**IMPACTO DE LOS USOS DE SUELO EN EL PATRIMONIO EDIFICADO DE LA
ZONA A DE PROTECCIÓN EN EL CENTRO HISTÓRICO DE QUITO**

Trabajo de investigación previo a la obtención del título de
Arquitecto

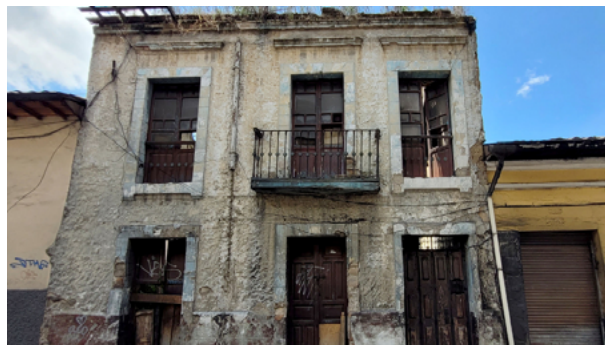
Figura 12. Casa en mal estado Centro Histórico de Quito.

Además, en este contexto se identifican aquellas edificaciones catalogadas como inservibles, es decir, construcciones que, debido a un deterioro avanzado en sus componentes estructurales y funcionales, han perdido su capacidad de uso y valor patrimonial, y que requieren de medidas urgentes de intervención como rehabilitación o, en casos extremos, derrocamiento. (Quishpe Chillán, 2017)

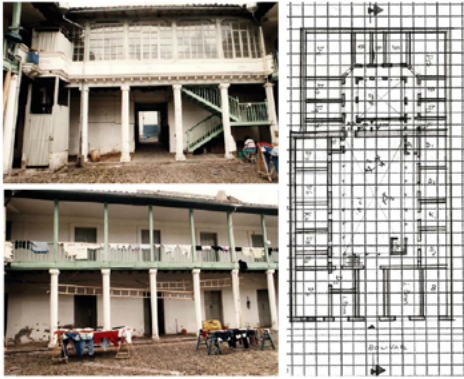
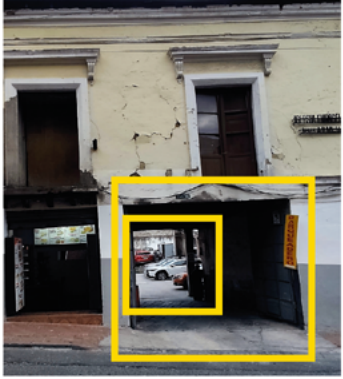
DESCRIPCIÓN	DESCRIPCIÓN
<p>El inmueble refleja una arquitectura tradicional, es de dos niveles, su fachada es de color blanco sus vanos tienen carpintería de madera se nota un color azul en vanos, sus balcones de hierro forjado, con barandales sobresalen ligeramente de la fachada portando un elemento ornamental y funcional.</p> <p>La cubierta es a dos aguas de teja tradicional roja un elemento distintivo de la arquitectura colonial de Quito una pequeña parte del alero sobresale de la fachada, existe cableado de servicios en la fachada.</p> <p>El patio interior del inmueble es de piedra vista.</p>	<p>Es evidente el deterioro en fachada existen más grietas, desgaste en pinturas y cambio de color en fachada en planta alta se observa el uso de pintura amarillo mientras que en planta baja se combinan el color blanco y a modo de un zócalo falso pintura color gris.</p> <p>Además, en planta baja se ve la intervención en los accesos, el ensanchamiento se realizó especialmente en la puerta principal para poder funcionar como acceso vehicular para el parqueadero que funciona actualmente, la publicidad de los negocios que funcionan en planta baja no son llamativos, ni afectan físicamente la fachada, existe mayor presencia de cableado eléctrico y de servicios atravesando la fachada, en el patio interior ya no existe piedra vista en el piso ahora es cimentado.</p>

CONCLUSIÓN	
<p>El uso de la plaza interna del inmueble como parqueadero para el sector de San Roque pone en riesgo su estabilidad estructural y contribuye al deterioro de su valor histórico y arquitectónico, al destinar este espacio a actividades inadecuadas para su conservación. Las modificaciones han sido significativas ya que han alterado su estética y funcionalidad original. Cambios como el ensanchamiento de accesos, el desgaste de la pintura, la sustitución del patio de piedra por un piso cimentado, y el aumento de cableado de servicios evidencian la falta de conservación adecuada.</p>

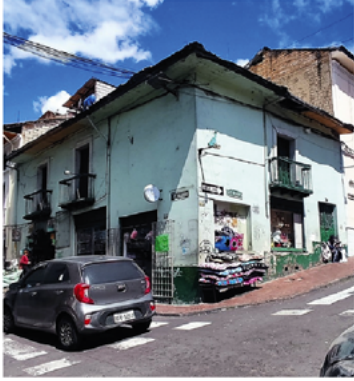
<p style="text-align: center;">DESCRIPCIÓN</p>	<p style="text-align: center;">DESCRIPCIÓN</p>
<p>El inmueble presenta accesos añadidos que no tienen armonía con el estilo del inmueble.</p> <p>La vivienda esquinera de dos plantas presenta una fachada pintada en tonos verde claro y detalles en verde más oscuro en las molduras y balcones. El techo es a dos aguas y está cubierto de tejas oscuras. En la planta baja se observan negocios.</p> <p>La planta alta cuenta con varias ventanas y pequeños balcones con barandales de madera pintados en verde.</p> <p>La cubierta es de un agua con teja tradicional roja. Aunque ya se observan cambios en la conservación de la cubierta y la pintura es óptima.</p>	<p>El inmueble según moradores del sector tenía el único uso de vivienda, después una farmacia muy popular en la zona, pero ahora se encuentran diversos negocios.</p> <p>Existe una nula preocupación por mantener los valores arquitectónicos del inmueble, debido a que los requerimientos comerciales han sido predominantes sobre aquellos valores históricos y las intervenciones realizadas por necesidades de los comercios son evidencia de aquello.</p> <p>Se evidencia cableado eléctrico y de servicios atravesando la fachada, los grafitis y marcas deterioran visualmente al inmueble.</p> <p>Su cubierta ya no presenta teja.</p>

<p style="text-align: center;">CONCLUSIÓN</p>	
<p>No existen fotos del inmueble antes del año 2014, sin embargo es visible como se ha realizado cambios en fachada para adaptarlos a los negocios como la creación de puertas sin proporción, en 10 años la degradación es muy notoria en el inmueble.</p>
