**Propuesta de rehabilitación arquitectónica de una
vivienda en la calle Venezuela. Centro Histórico de
Quito, 2025.**

**FACULTAD DE ARQUITECTURA Y CONSTRUCCIÓN
CARRERA DE ARQUITECTURA**

Trabajo de investigación previo a la obtención del título de
Arquitectos

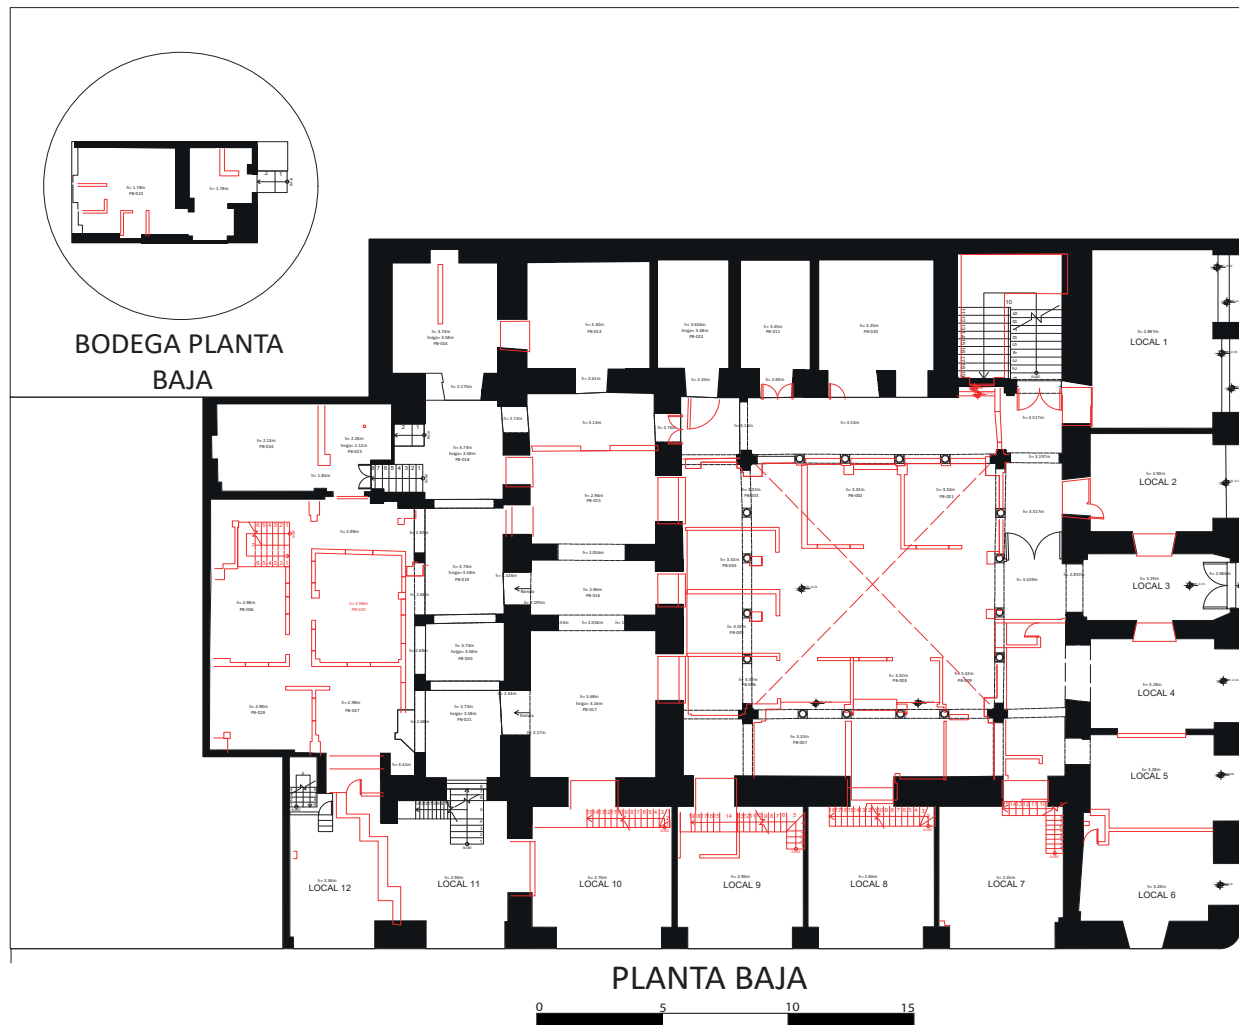
Figura 22. Identificación de muros no originales en planta baja

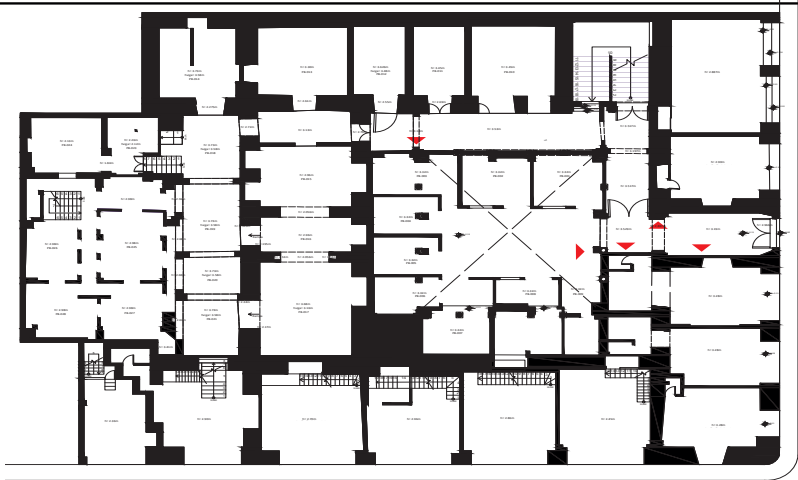
Ficha de deterioro constructivo Predio N.º 87103	
Identificación	Planta Baja
Ubicación

Deterioro	Contaminación visual: cableado expuesto y desordenado.
Causas	<p>Intervenciones técnicas inadecuadas o informales a lo largo del tiempo.</p> <p>Falta de canalización y protección de instalaciones eléctricas.</p> <p>Saturación de puntos de convección y falta de plantación de tableros y medidores.</p> <p>Ausencia de planificación integral del sistema eléctrico frente a nuevas demandas de uso.</p>
Agentes	Antropogénicos y manipulación técnica deficiente.
Recomendaciones y terapeutica	<p>Normalización eléctrica, organizar y peinar cableado siguiendo normativa vigente.</p> <p>Instalación tuberías o bandejas por cable para proteger conductores expuestos.</p> <p>Mantenimiento de tableros y ajuste de conexiones y rotulación de protecciones y medidores.</p> <p>Retiro de elementos obsoletos y cableado en desuso para reducir la carga de material.</p>

Ficha de deterioro constructivo Predio N.º 87103	
Registro fotográfico	 
Otras Recomendaciones	<p>Para reducir la contaminación visual generada por el cableado expuesto y desordenado, se recomienda realizar un análisis integral de la zona, considerando el uso del espacio y las condiciones existentes. A partir de este diagnóstico, es necesario reorganizar y rehacer la instalación eléctrica, incorporando sistemas adecuados de canalización que permitan ocultar los cables y protegerlos correctamente. De esta manera, se logra que las instalaciones no sean fácilmente visibles, mejorando la imagen del espacio, reduciendo el impacto visual y garantizando un entorno más ordenado y seguro.</p> <div data-bbox="450 1032 1348 1247"> </div> <p>Electricidad</p> <p>Tubería</p>

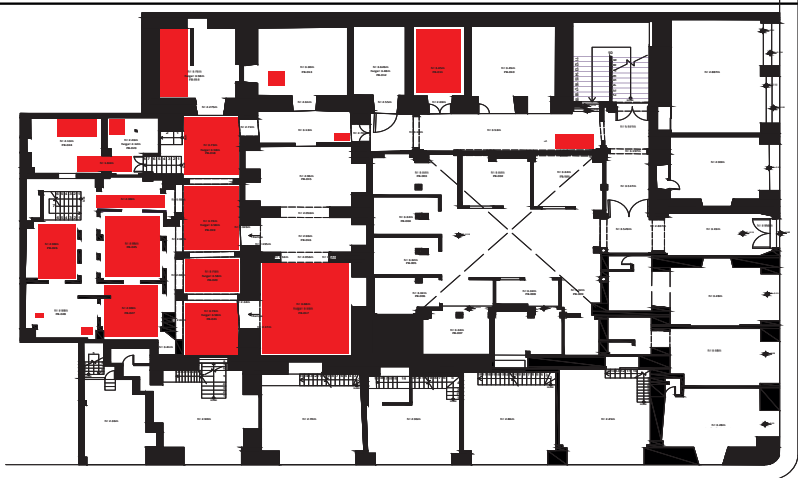
Ficha de deterioro constructivo Predio N.º 87103	
Identificación	Planta Baja
Ubicación

Deterioro	Caída parcial de recubrimientos o acabados de techo.
Causas	Pérdida de cohesión entre revoque y soporte de madera en losa debido a la antigüedad y fatiga de materiales. Humedad acumulada que ha desgastado los soportes de madera en la estructura del techo, provocando su desprendimiento. Vibraciones estructurales debido al alto flujo de personas y mercadería en planta alta.
Agentes	Físico, gravedad, humedad y flujo de personas y mercadería.
Recomendaciones y terapéutica	Remoción de mampostería desgastada en techos para evaluar el estado de viguetas y maderas de soporte estructural. Inspección y evaluación de estado de viguetas de madera para descartar pudrición o presencia de plagas. Refuerzo y anclaje de instalaciones fijadas a la estructura existente para asegurar la sujeción.

Ficha de deterioro constructivo Predio N.º 87103	
Registro fotográfico	 
Otras Recomendaciones	<p>Eliminación la estructura existente de cielo raso, ejecución de nueva estructura portante, y reposición de cielos rasos livianos y registra- bles, compatibles con el carácter patrimonial del inmueble.</p>

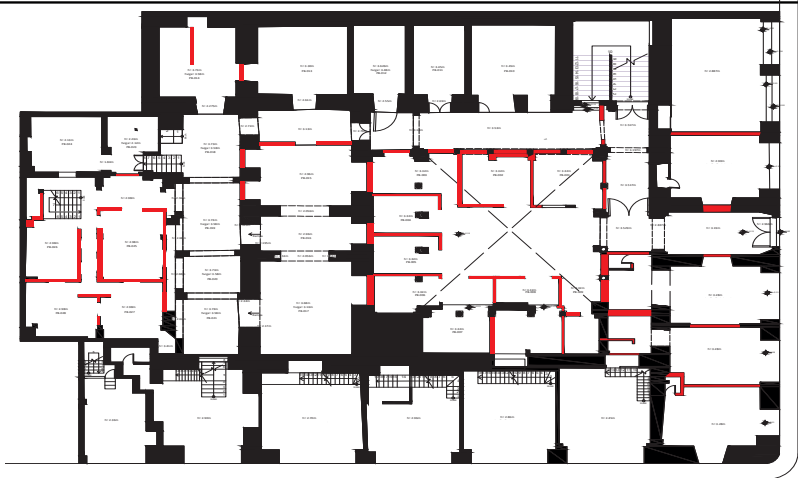
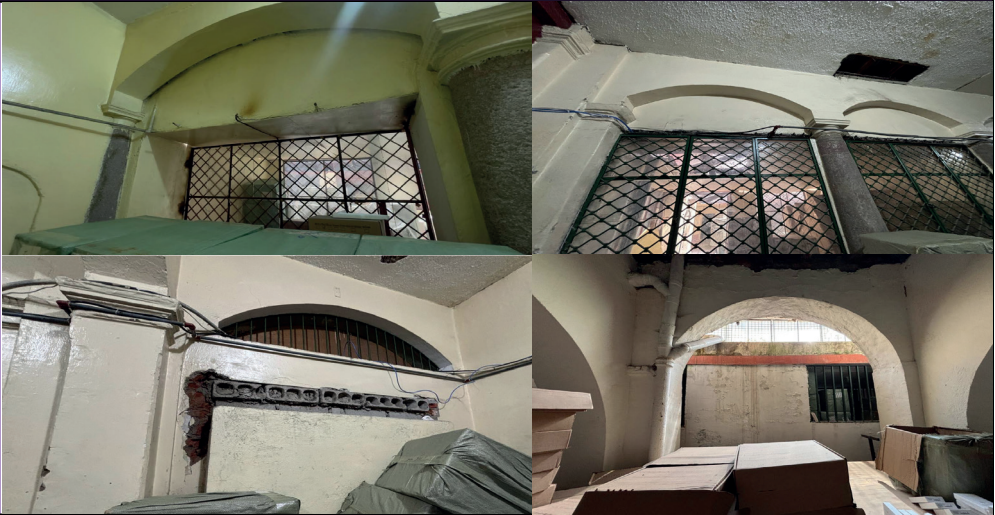
Ficha de deterioro constructivo Predio N.º 87103	
Identificación	Planta Baja
Ubicación

Deterioro	Ocultamiento de elementos tipológicos o adiciones arquitectónicas incompatibles.
Causas	<p>Subdivisión arbitraria de moros y espacios originales para crear nuevas unidades de uso como bodegas o locales comerciales.</p> <p>Priorización de la funcionalidad comercial sobre la conservación tipológica original del patrimonio.</p> <p>Uso indebido de espacios internos que no respetaron la morfología original del predio.</p>
Agentes	Antrópicos uso y debido de espacios internos.
Recomendaciones y terapeutica	<p>Liberación de elementos añadidos retirando tabiquería y muros que no cumplen la función estructural para recuperar la espacialidad original.</p> <p>Integración reversible de subdivisiones utilizado materiales ligeros y translúcidos que no toquen y oculten elementos antiguos.</p> <p>Consolidación y restauración de elementos antiguos realizando limpieza y resane de perforaciones dejadas por el muro moderno.</p>

Otras Recomendaciones	<p>Eliminación de elementos tipológicos o adiciones arquitectónicas incompatibles, reemplazándolos por tabiques ligeros de yeso cartón, como solución reversible, liviana y respetuosa de la morfología original del inmueble.</p> <div style="display: flex; justify-content: space-around; align-items: flex-start;"> <div style="text-align: center;">

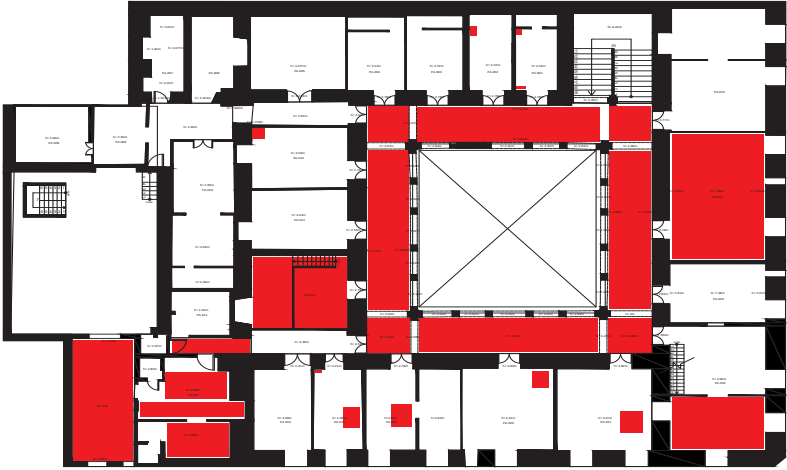
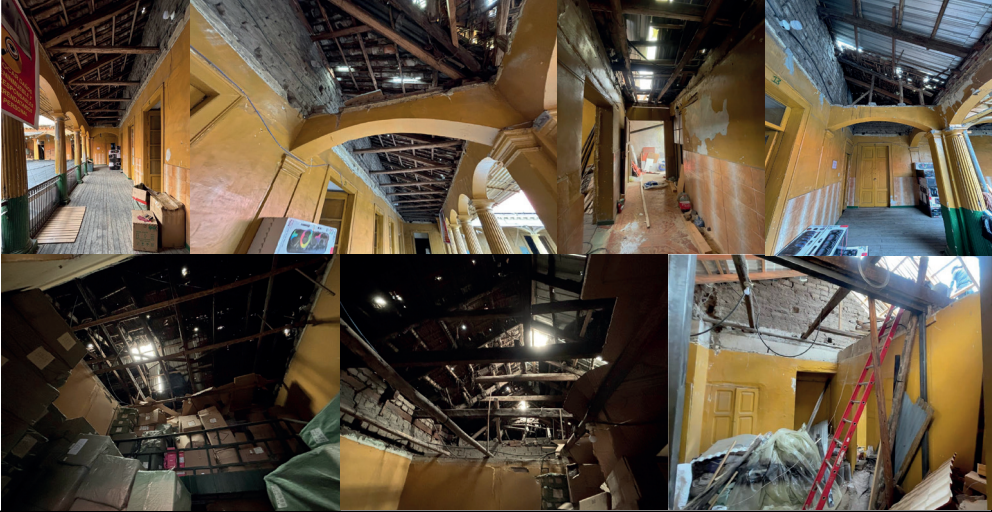
Ficha de deterioro constructivo Predio N.º 87103	
Identificación	Planta Alta
Ubicación

Deterioro	Falla estructural del sistema de cubierta de madera.
Causas	<p>Pudrición de elementos portantes como vigas por humedad persistente.</p> <p>Sobrecarga de peso excesivo por acumulación de escombros.</p> <p>Falta de mantenimiento y desplazamiento de tejas que permitió la entrada directa de agua hacia la estructura interna.</p>
Agentes	Atmosféricos, humedad y falta de mantenimiento.
Recomendaciones y terapeutica	<p>Evaluación técnica para determinar qué elementos estructurales deben ser reemplazados.</p> <p>Sustitución de elementos, reemplazando las piezas de madera que hayan perdido su sección resistente por piezas nuevas y refuerzos estructurales de acero .</p> <p>Colocación de cubierta de zinc con estructura de madera rolliza.</p> <p>Colocación de madera en la cubierta, reforzando la estructura y puntos débiles.</p> <p>Colocación de cubierta de fibrocemento a lo largo de toda la superficie.</p> <p>Colocación de impermeabilizante sobre la superficie de fibrocemento.</p> <p>Colocación de teja, ya sea reciclada o nueva.</p>

<p>Otras Recomendaciones</p>	<p>Detalle de cubierta de teja Española, ya que tiene buena durabilidad y un buen comportamiento térmico.</p>

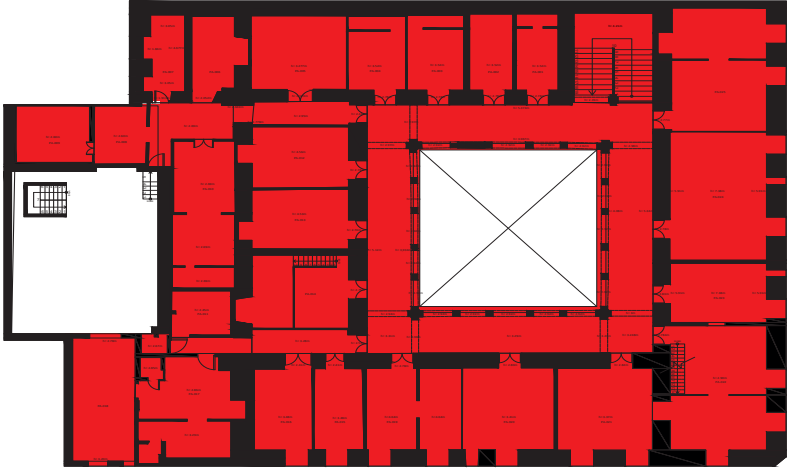
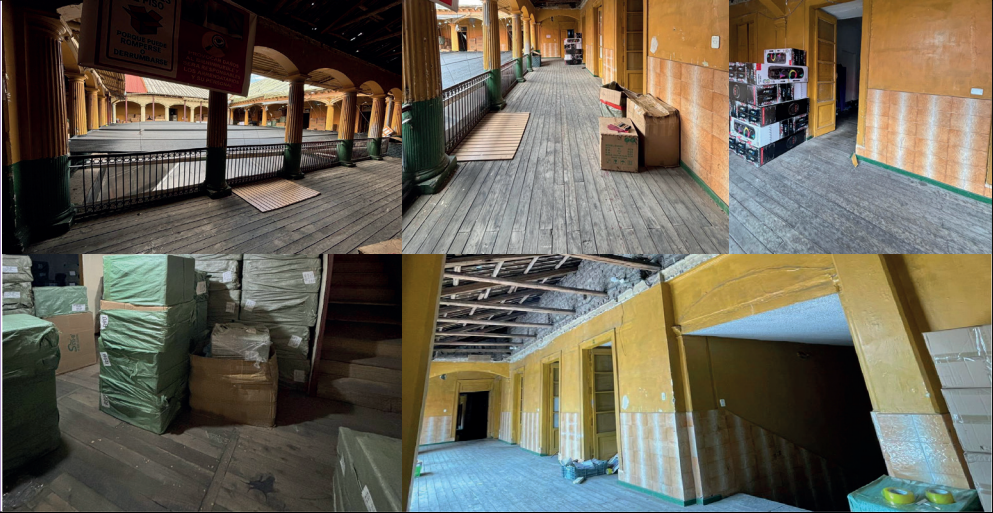
Ficha de deterioro constructivo Predio N.º 87103	
Identificación	Planta Alta
Ubicación

Deterioro	Deterioro en entablados de madera.
Causas	<p>Fricción y abrasión del barniz o cera en la madera debido al tránsito peatonal intenso y arrastre de mobiliario o mercadería.</p> <p>Desgaste físico provocado por impacto directo y cargas puntuales que compromete la integridad física y estructural de cada tablón de madera.</p> <p>Uso inadecuado de la estructura al cambiar el tipo de uso a Bodega.</p>
Agentes	Antrópicos uso y debido de espacios internos.
Recomendaciones y terapeutica	<p>Sustitución selectiva y reemplazo de piezas con pudrición o desgaste mecánico.</p> <p>Restauración de superficie con lijado y pulido, seguido de aplicación de sellantes.</p> <p>Tratamiento preventivo con aplicación de barreras antixilófagas en el soporte de la cara interior de las piezas.</p> <p>Aplicación de pintura y barniz resistente al alto flujo peatonal.</p>

Otras Recomendaciones	<p>Los tablonces que presenten daños irreversibles, pérdida estructural o pudrición avanzada deberán ser retirados y reemplazados por piezas nuevas de madera compatible en especie, dimensiones y acabado, respetando las técnicas tradicionales.</p> <div style="display: flex; flex-wrap: wrap;"> <div style="width: 50%; padding: 5px;">

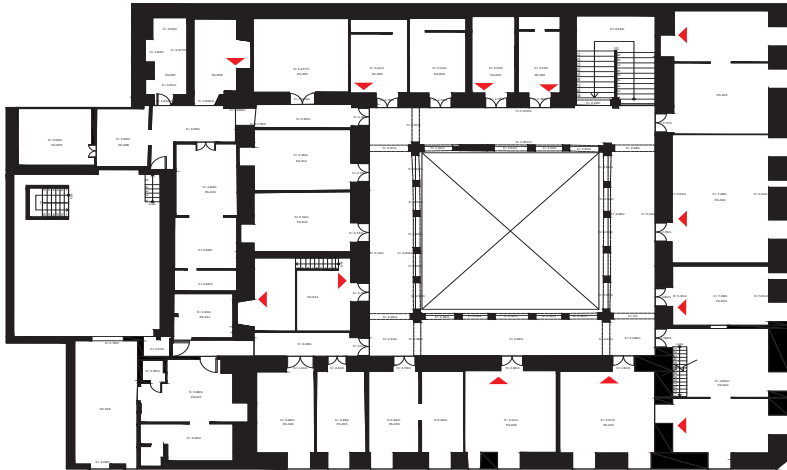
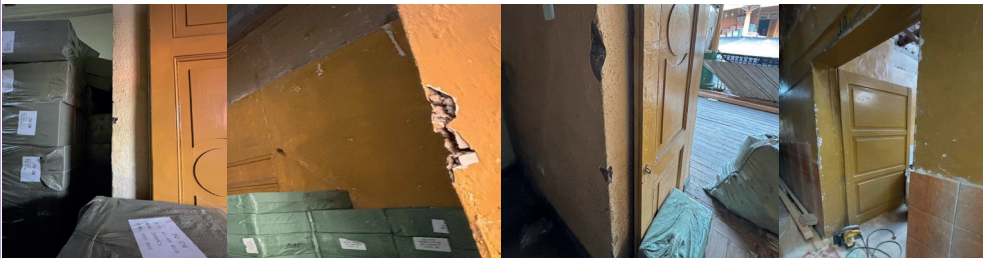
Ficha de deterioro constructivo Predio N.º 87103	
Identificación	Planta Alta
Ubicación

Deterioro	Golpes y pérdida de material en las esquinas.
Causas	Acción mecánica externa por impactos directos debido a la falta de áreas de circulación y el movimiento de carga pesada. Debilitamiento de sección y desprendimiento de la capa de revoque. Exposición de las aristas vivas sin protecciones metálicas o refuerzos en esquinas y zonas de alto tráfico.
Agentes	Mecánicos, y rozamientos por manipulación de mercadería.
Recomendaciones y terapéutica	Saneamiento de aristas retirando material suelto o desintegrando hasta encontrar una base firme Reconstrucción de aristas dañadas utilizando morteros de reparación de alta adherencia. Instalación de cantoneras colocando perfiles protectores en las esquinas con material de alta resistencia para prevenir daños de alto impacto. Refuerzo de acabados aplicando pinturas de alta lavabilidad o revestimientos endurecidos de superficie para mejorar la resistencia de abrasión.

Solución / Material	Imagen referencial	Función Principal	Ventaja Clave	Cantonera de PVC	 	Decorar y proteger de golpes ligeros.	Muy económica y fácil de limpiar.	Perfil de Aluminio	Refuerzo contra impactos fuertes.	No se oxida y es muy resistente.	Cinta Guardavivos	 	Prevenir y tapar grietas de unión.	Queda oculta bajo la pintura.	Cantonera de Madera	Estética y protección media.	Se puede barnizar como la puerta.
Solución / Material	Imagen referencial	Función Principal	Ventaja Clave																
Cantonera de PVC	 	Decorar y proteger de golpes ligeros.	Muy económica y fácil de limpiar.																
Perfil de Aluminio		Refuerzo contra impactos fuertes.	No se oxida y es muy resistente.																
Cinta Guardavivos	 	Prevenir y tapar grietas de unión.	Queda oculta bajo la pintura.																
Cantonera de Madera		Estética y protección media.	Se puede barnizar como la puerta.

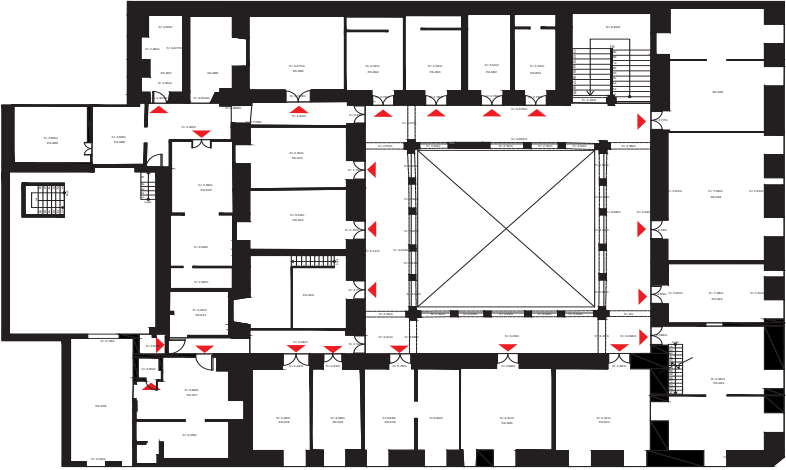
Ficha de deterioro constructivo Predio N.º 87103	
Identificación	Planta Alta
Ubicación

Deterioro	Desgaste de carpintería de madera en puertas.
Causas	<p>Estrés mecánico continuo del material por desgaste, uso intensivo y fricción constante de elementos.</p> <p>Fluctuaciones de humedad y temperatura que provocan movimientos higroscópicos en la madera.</p> <p>Impactos físicos provocados por golpes durante el tránsito de mercancía y personas.</p>
Agentes	Biótico, presencia de impacto humano.
Recomendaciones y terapéutica	<p>Tratamiento preventivo, aplicación de productos fungicidas de amplio espectro para detener la degradación interna.</p> <p>Restauración superficial con lijado para eliminar capas de recubrimiento afectadas por el desgaste.</p> <p>Revisión de herrajes, ajustes, lubricación o sustitución de bisagras y cerraduras para evitar desgaste por elementos en mal estado.</p>

Ficha de deterioro constructivo Predio N.º 87103				
Registro fotográfico				
Otras Recomendaciones	<p>RESTAURACION Problema</p>	<p>Imagen</p>	<p>Observaciones</p>	<p>Restauración</p>
	<p>Grietas</p>		<p>Aberturas largas en la veta.</p>	<p>Rellenar con masilla, lijar y barnizar.</p>
	<p>Humedad</p>		<p>Base oscura o hinchada.</p>	<p>Secar, aplicar endurecedor y sellar.</p>
	<p>Carcoma REEMPLAZO PUERTAS</p>		<p>Agujeros de 1-2 mm con serrín.</p>	<p>Inyectar insecticida y tapar con cera.</p>
	<p>Opción</p>	<p>Imagen</p>	<p>Ventaja</p>	
	<p>Roble Macizo</p>		<p>Máxima durabilidad y permite futuros lijados/restauraciones.</p>	
	<p>Chapa de Roble</p>		<p>Más económica y estable (no se deforma con la humedad).</p>	
	<p>Composite (WPC)</p>		<p>Total resistencia al agua y termitas; imita el color del roble.</p>

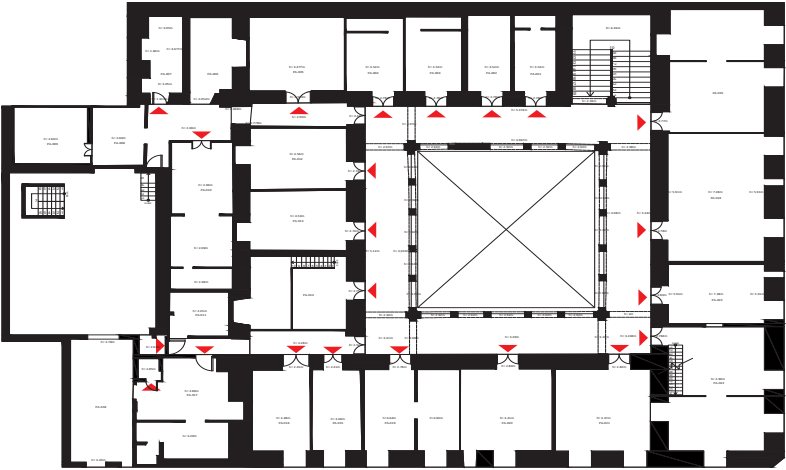
Ficha de deterioro constructivo Predio N.º 87103	
Identificación	Planta Alta
Ubicación

Deterioro	Desgaste de carpintería de madera en puertas.
Causas	Estrés mecánico continuo del material por desgaste, uso intensivo y fricción constante de elementos. Fluctuaciones de humedad y temperatura que provocan movimientos higroscópicos en la madera. Impactos físicos provocados por golpes durante el tránsito de mercancía y personas.
Agentes	Biótico, presencia de impacto humano.
Recomendaciones y terapéutica	Tratamiento preventivo, aplicación de productos fungicidas de amplio espectro para detener la degradación interna. Restauración superficial con lijado para eliminar capas de recubrimiento afectadas por el desgaste. Revisión de herrajes, ajustes, lubricación o sustitución de bisagras y cerraduras para evitar desgaste por elementos en mal estado.

RESTAURACION Problema	Imagen	Observaciones	Restauración	Grietas		Aberturas largas en la veta.	Rellenar con masilla , lijar y barnizar.	Humedad	Base oscura o hinchada.	Secar, aplicar endurecedor y sellar.	Carcoma	Agujeros de 1-2 mm con serrín.	Inyectar insecticida y tapar con cera.	REEMPLAZO PUERTAS				Opción	Imagen	Ventaja		Roble Macizo		Máxima durabilidad y permite futuros lijados/restauraciones.		Chapa de Roble	Más económica y estable (no se deforma con la humedad).		Composite (WPC)	Total resistencia al agua y termitas; imita el color del roble.	
RESTAURACION Problema	Imagen	Observaciones	Restauración																																
Grietas		Aberturas largas en la veta.	Rellenar con masilla , lijar y barnizar.																																
Humedad		Base oscura o hinchada.	Secar, aplicar endurecedor y sellar.																																
Carcoma		Agujeros de 1-2 mm con serrín.	Inyectar insecticida y tapar con cera.																																
REEMPLAZO PUERTAS																																			
Opción	Imagen	Ventaja																																	
Roble Macizo		Máxima durabilidad y permite futuros lijados/restauraciones.																																	
Chapa de Roble		Más económica y estable (no se deforma con la humedad).																																	
Composite (WPC)		Total resistencia al agua y termitas; imita el color del roble.

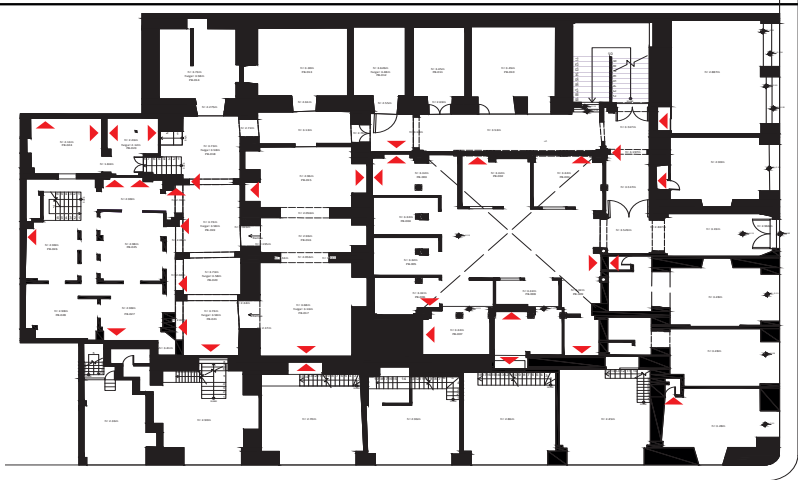
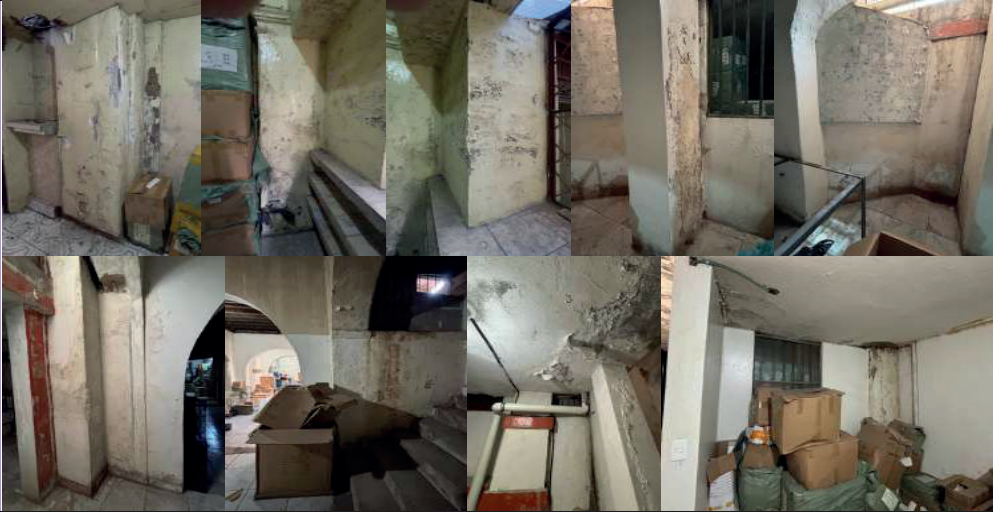
Ficha de deterioro constructivo Predio N.º 87103	
Identificación	Planta Baja
Ubicación

Deterioro	Humedad por filtración en muros internos.
Causas	<p>Filtración de agua proveniente por instalaciones hidrosanitarias en mal estado y fisuras no tratadas en el envoltorio del inmueble.</p> <p>Capilaridad excesiva proveniente por falta de mantenimiento en impermeabilización en base de muros.</p>
Agentes	Humedad/ Agua
Recomendaciones y terapéutica	<p>Realizar pruebas de estanqueidad en tuberías para localizar posibles fugas.</p> <p>Saneamiento de muros quitando revestimiento en mal estado hasta llegar al sustrato.</p> <p>Tratamiento de humedad aplicando barreras químicas o morteros hidrófugos.</p> <p>Reparación estructural localizando puntos afectados resanando el muro y su integridad.</p> <p>Reparación de acabados en puntos dañados aplicando pinturas a base de cal o silicato.</p>

<div style="display: flex; justify-content: space-around; margin-top: 10px;"> <div style="text-align: center;"> <p>Retirar el revestimiento de forma gradual y controlada</p> </div> <div style="text-align: center;"> <p>Identificar previamente la causa del deterioro</p> </div> <div style="text-align: center;"> <p>Delimitar claramente las zonas a intervenir.</p> </div> <div style="text-align: center;"> <p>Realizar una limpieza final del sustrato antes de cualquier reparación.</p> </div> </div> <div style="display: flex; justify-content: space-around; margin-top: 20px;"> <div style="text-align: center;">

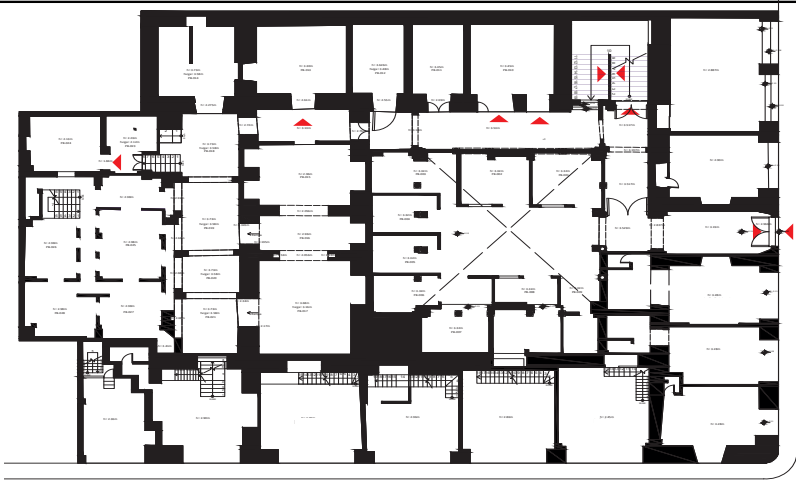
Ficha de deterioro constructivo Predio N.º 87103	
Identificación	Planta Baja
Ubicación

Deterioro	Desgaste de madera en puertas y pasamanos.
Causas	<p>Estrés mecánico continuo del material por desgaste, uso intensivo y fricción constante de elementos.</p> <p>Fluctuaciones de humedad y temperatura que provocan movimientos higroscópicos en la madera.</p> <p>Impactos físicos provocados por golpes durante el tránsito de mercancía y personas.</p>
Agentes	Biótico, presencia de insectos e impacto humano
Recomendaciones y terapéutica	<p>Tratamiento preventivo, aplicación de productos fungicidas de amplio espectro para detener la degradación interna.</p> <p>Restauración superficial con lijado para eliminar capas de recubrimiento afectadas por el desgaste.</p> <p>Revisión de herrajes, ajustes, lubricación o sustitución de bisagras y cerraduras para evitar desgaste por elementos en mal estado. Aplicación de lasures o barnices de alta resistencia para permitir el intercambio de humedad y protección contra insectos.</p>

Ficha de deterioro constructivo Predio N.º 87103			
<p>Registro fotográfico</p>			
<p>Otras Recomendaciones</p>	<p>Tratamiento preventivo</p>

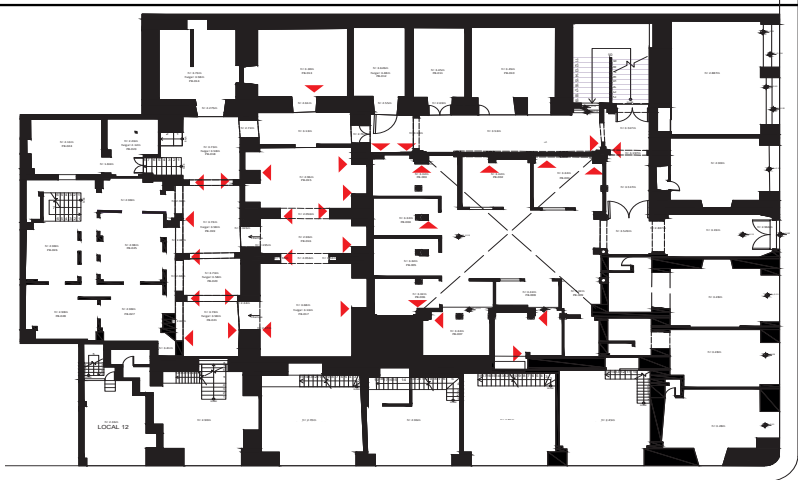
Ficha de deterioro constructivo Predio N.º 87103	
Identificación	Planta Baja
Ubicación

Deterioro	Golpes y pérdida de material en las esquinas de los pilares.
Causas	<p>Acción mecánica externa por impactos directos debido a la falta de áreas de circulación y el movimiento de carga pesada.</p> <p>Debilitamiento de sección y desprendimiento de la capa de revoque.</p> <p>Exposición de las aristas vivas sin protecciones metálicas o refuerzos en esquinas y zonas de alto tráfico.</p>
Agentes	Mecánicos, y rozamientos por manipulación de mercadería.
Recomendaciones y terapeutica	<p>Saneamiento de aristas retirando material suelto o desintegrando hasta encontrar una base firme</p> <p>Reconstrucción de aristas dañadas utilizando morteros de reparación de alta adherencia.</p> <p>Instalación de cantoneras colocando perfiles protectores en las esquinas con material de alta resistencia para prevenir daños de alto impacto.</p> <p>Refuerzo de acabados aplicando pinturas de alta lavabilidad o revestimientos endurecedores de superficie para mejorar la resistencia de abrasión.</p>

Ficha de deterioro constructivo Predio N.º 87103				
<p>Registro fotográfico</p>				
<p>Otras Recomendaciones</p>				
	<p>Retirar material deteriorado hasta base firme antes de reparar.</p>	<p>Sanear aristas y reconstruir con mortero de alta adherencia.</p>	<p>Limpieza profunda y reconstrucción de aristas con mortero resistente.</p>	<p>Saneamiento previo garantiza correcta adherencia del mortero de reparación</p>

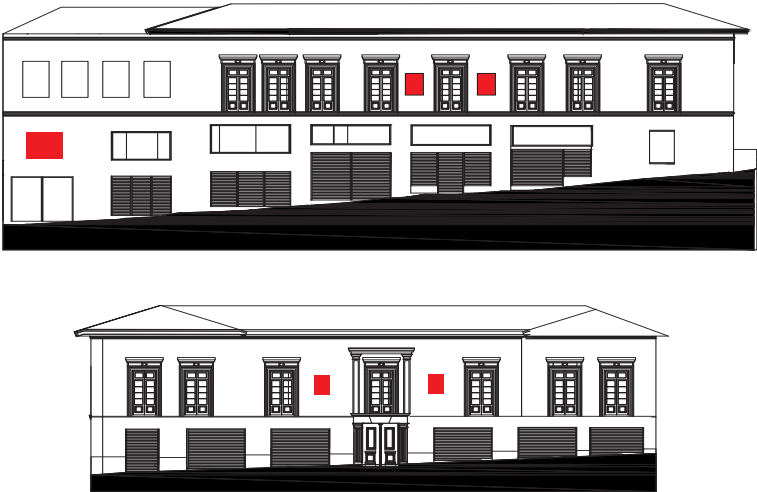
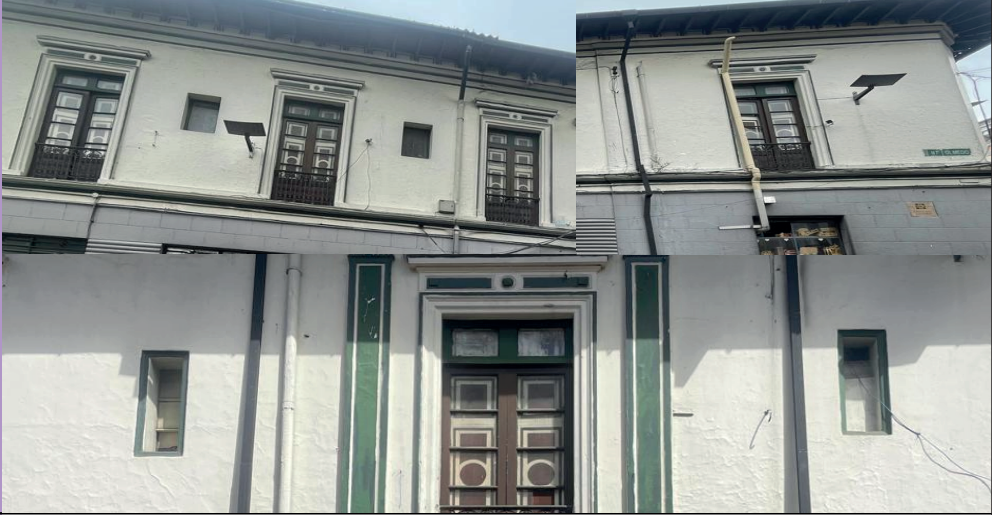
Ficha de deterioro constructivo Predio N.º 87103	
Identificación	Fachadas
Ubicación

Deterioro	Adiciones arquitectónicas incompatibles.
Causas	<p>Subdivisión de la casa mediante tabiquería con el fin de un uso comercial sin respetar la morfología original.</p> <p>Instalación de cerramientos y ducterías externas que no respetan la modulación del inmueble.</p> <p>Intervenciones de carácter provisional sin criterio de restauración.</p>
Agentes	Antrópico, de planeación e intervenciones informales.
Recomendaciones y terapeutica	<p>Sustitución de aberturas por cerramientos ligeros e intervención reversible.</p> <p>Eliminación de todo elemento liviano como ductos de ventilación.</p> <p>Restauración de superficies al curar huellas y anclajes adicionales modernos sobre los muros originales.</p>

Otras Recomendaciones	<ul style="list-style-type: none">-Restauración superficies y elementos existentes: Realizar una curación profunda de los muros originales para eliminar huellas de los elementos modernos retirados-Restaurar carpintería existente o reemplazarla por replicar compatibles (material, proporción)-Reordenar y canalizar las instalaciones eléctricas y de telecomunicaciones para el mejoramiento de la fachada-Coordinar intervenciones de la normativa municipal y patrimonial vigente asegurando la protección histórica del inmueble- Restauración de la estructura original
