**UNIVERSIDAD TECNOLÓGICA
INDOAMÉRICA**

**DISEÑO DE UN CATÁLOGO OPERACIONAL DE PATOLOGÍAS PARA
LA CONSERVACIÓN DEL PATRIMONIO EDIFICADO EN EL CENTRO
HISTÓRICO DE LA CIUDAD DE LATACUNGA PROVINCIA DE
COTOPAXI.**

Trabajo de titulación previo a la obtención del título de Arquitecto Urbanista

2021

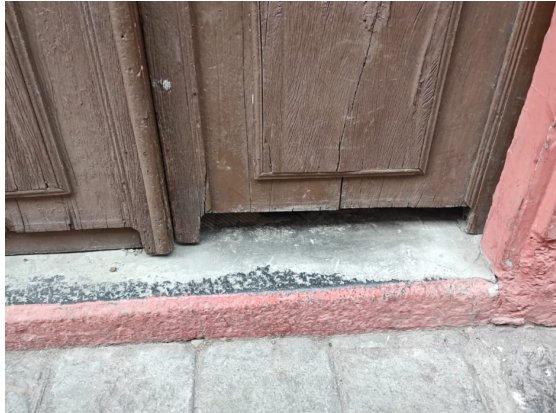
Imagen 22: *Fisuras en vivienda patrimonial.*

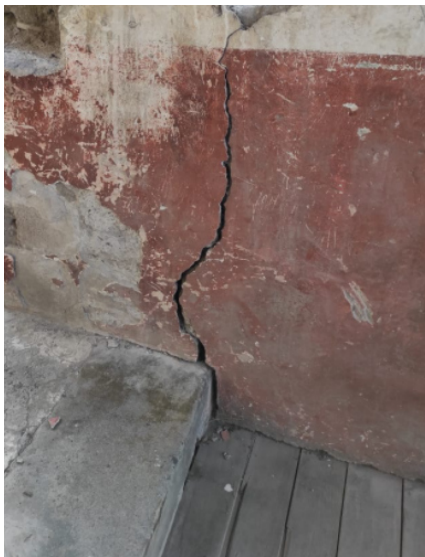
Imagen 23: *Grietas en vivienda patrimonial.*

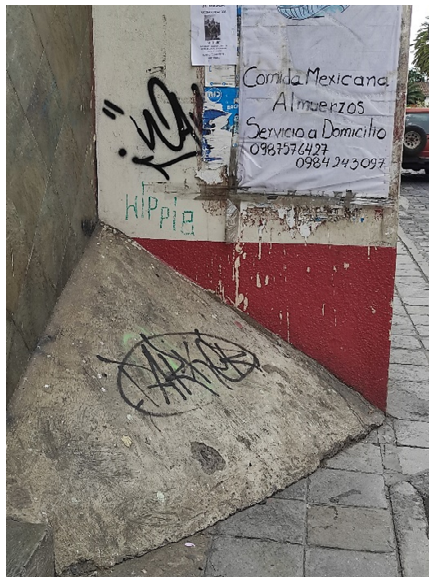
Imagen 27: *vandalismo en inmueble patrimonial comercial.*

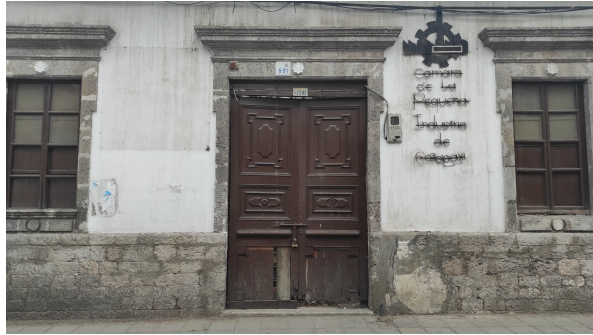
Imagen 43: *Patrimonio edificado deteriorado.*

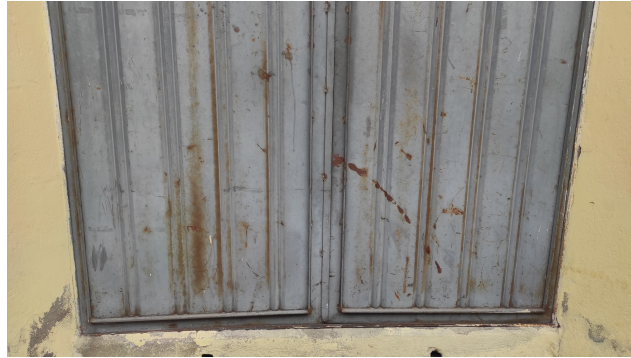
Imagen 64: *Oxidación* .

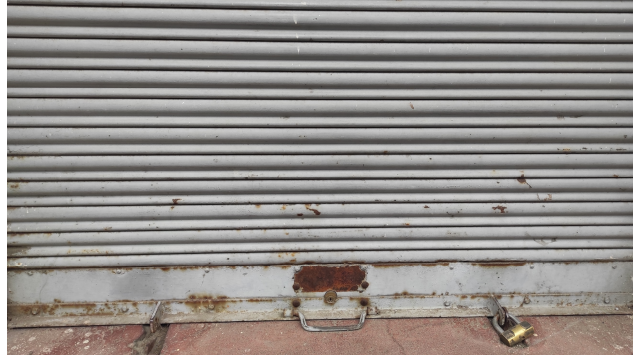
Imagen 65: *Oxidación en elemento de acabado.*

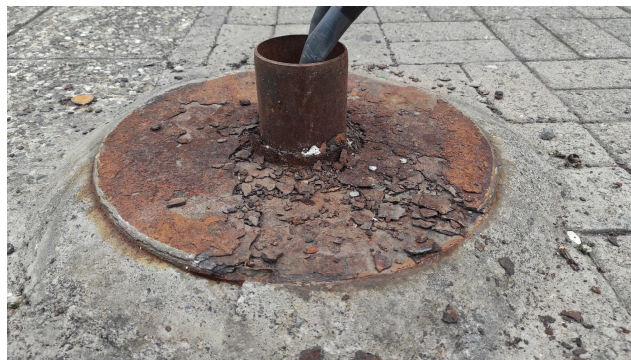
Imagen 66: Corrosión.

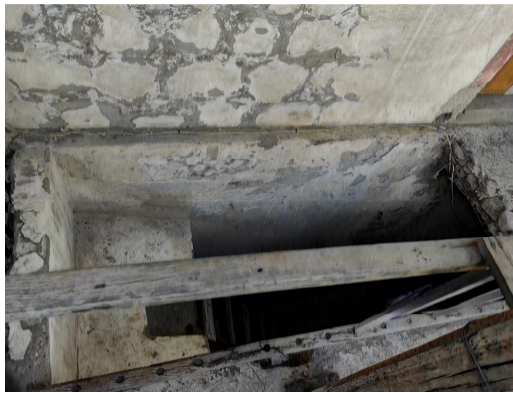
Imagen 76: *Humedad en elementos de acabados.*

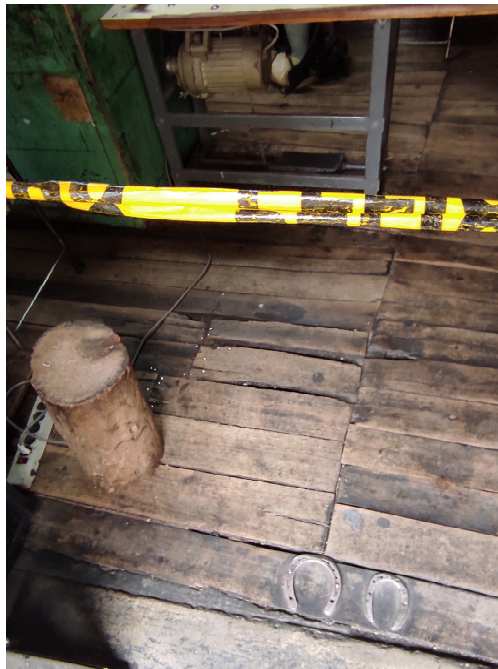
Imagen 85: *Deformación en elementos de acabados.*

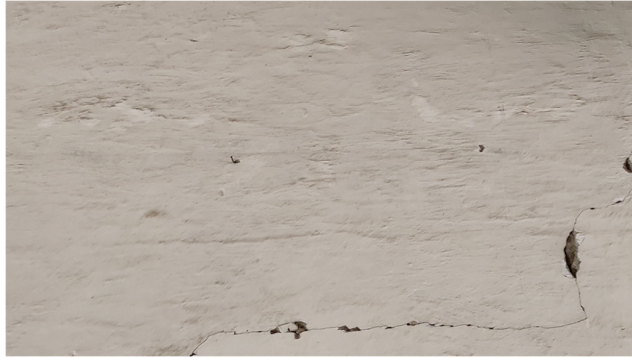
Imagen 97: *Grietas en elementos estructurales.*

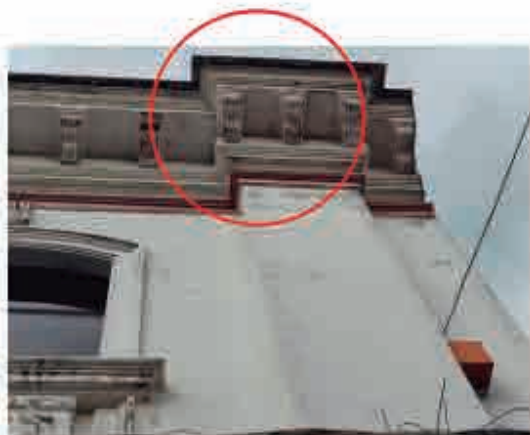
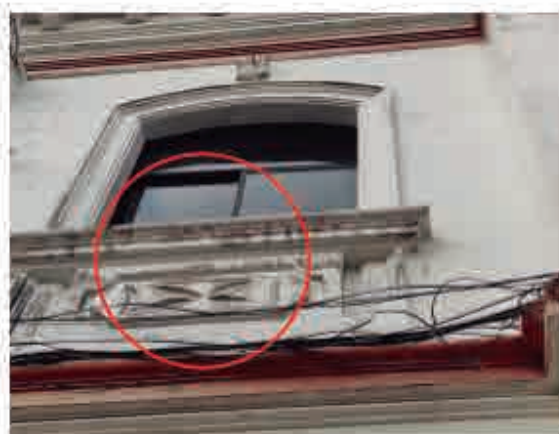
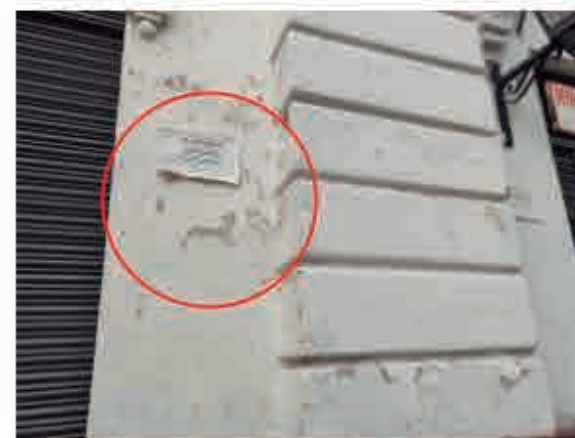
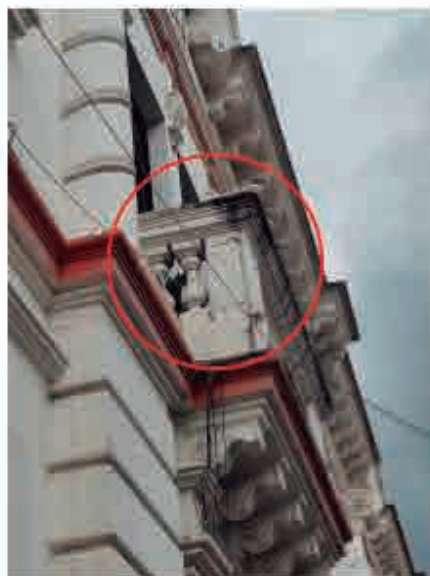
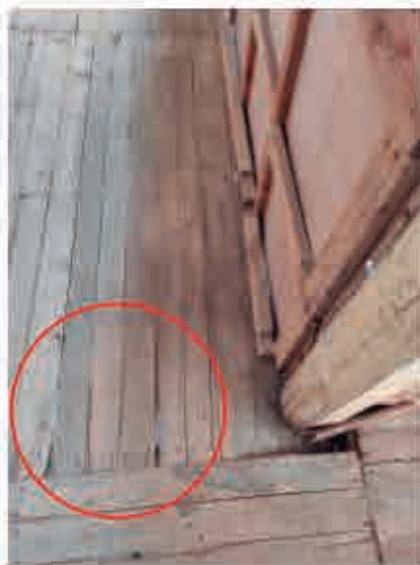
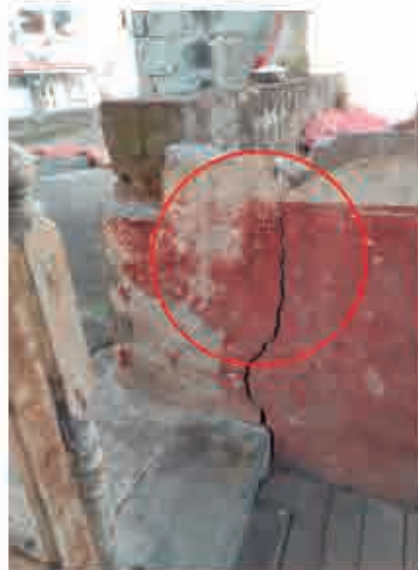
Total																				2.85/5
14. DESCRIPCIÓN DEL INMUEBLE					15. DATOS DE CONTROL															
El bien inmueble se encuentra edificado en 2 plantas el remate de es fachada es una cornisa corrida remarcada por dos cimera de forma circular partida en su centro, en el tramo superior de la fachada se tiene dos balcones volados soportados por canes, a los costados destacan columnas resaltadas de fuste fajonado que flanquean a los vanos.					Entidad investigadora:	Universidad Tecnológica Indoamérica														
					Registrado por:	Jonathan Xavier Claudio Molina														
					Revisado y aprobado:	Arq. Javier Cardet														
Registro fotográfico:					Jonathan Xavier Claudio Molina

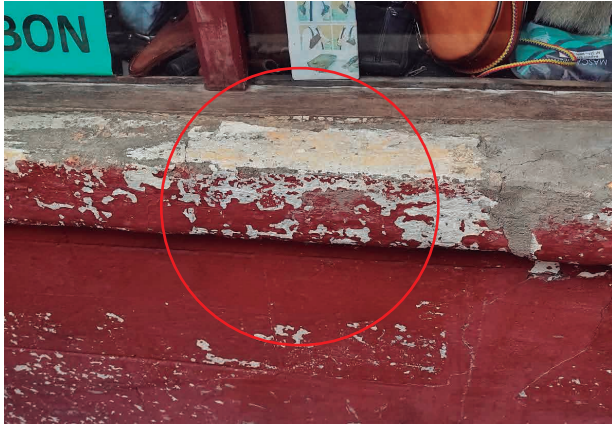
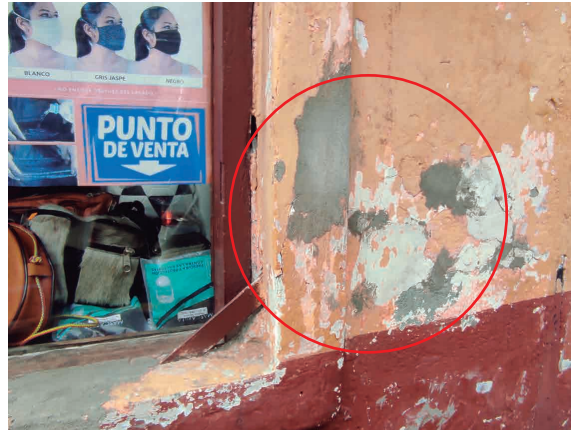
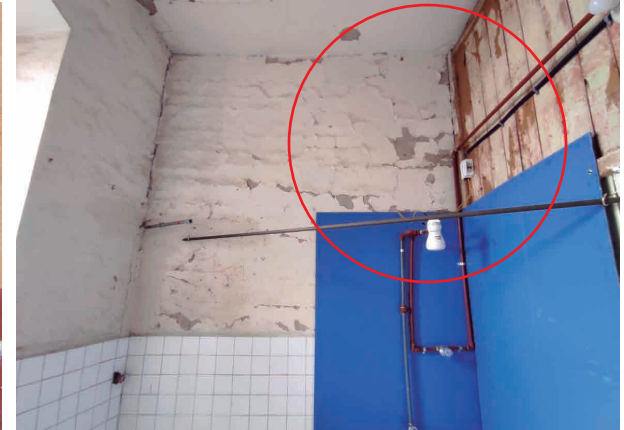
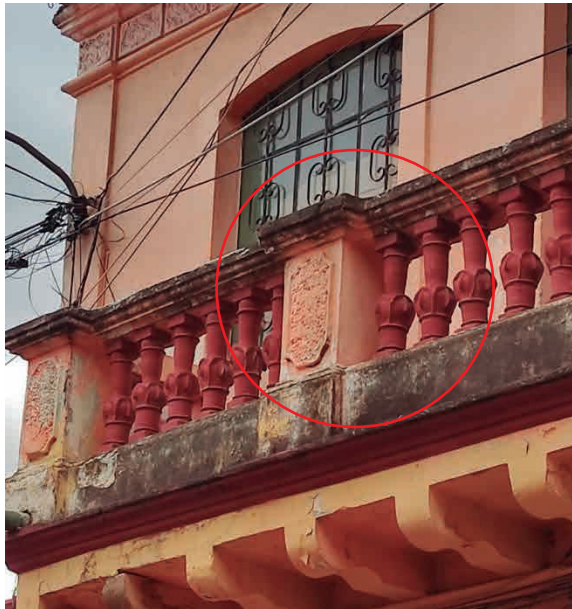
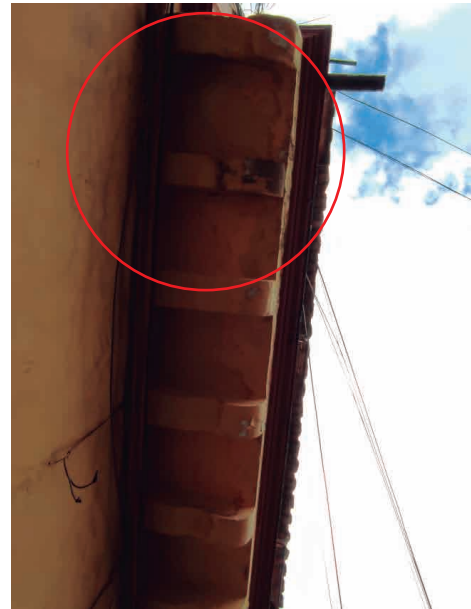
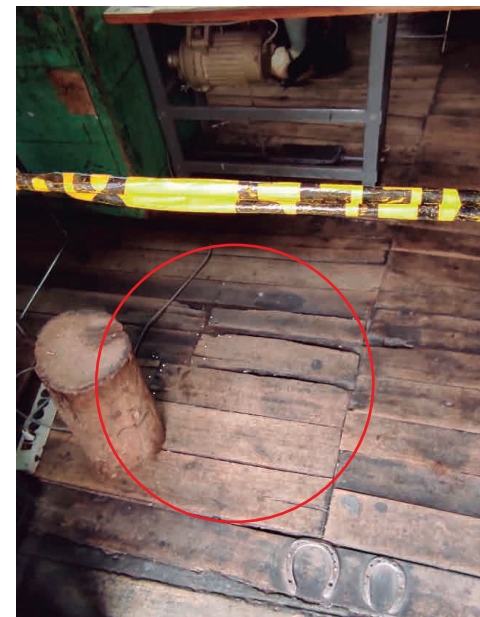
14. DESCRIPCIÓN DEL INMUEBLE						15. DATOS DE CONTROL															
El bien inmueble se encuentra edificado en 2 plantas. Posee una volumetría sencilla con vanos enmarcados, resalta el balcón por sus balaustradas entre cijos, rematando sobre la fachada un friso y una cornisa.						Entidad investigadora:		Universidad Tecnológica Indoamérica													
						Registrado por:		Jonathan Xavier Claudio Molina													
						Revisado y aprobado:		Arq. Javier Cardet													
						Registro fotográfico:		Jonathan Xavier Claudio Molina

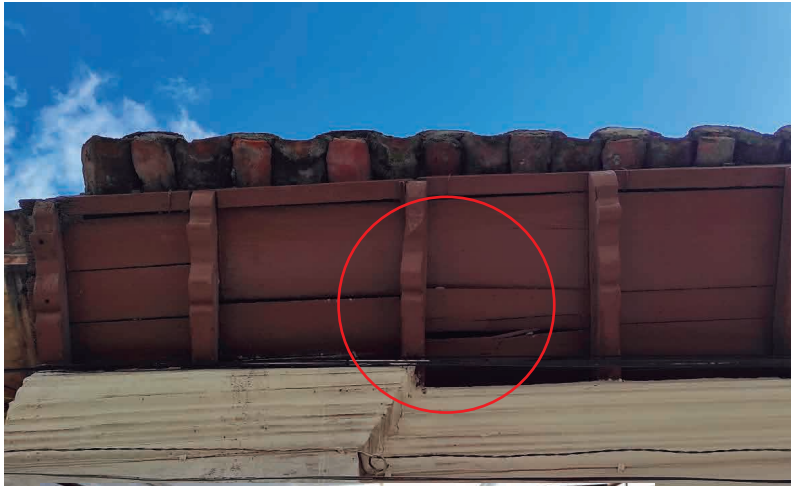
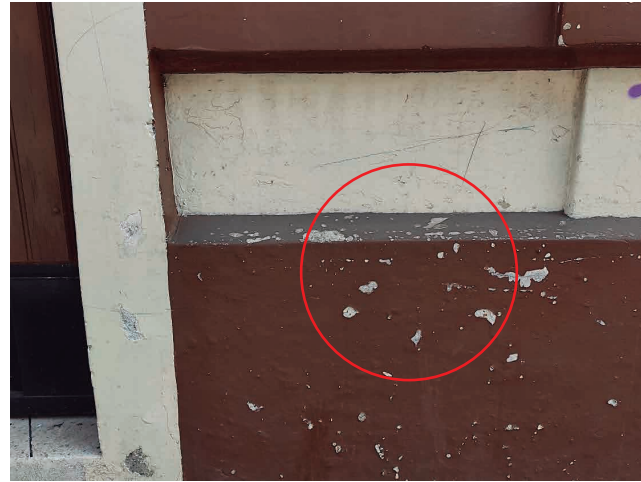
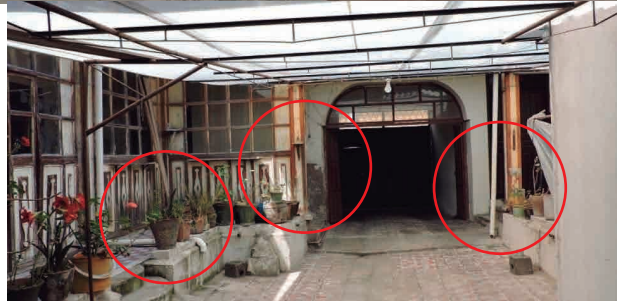
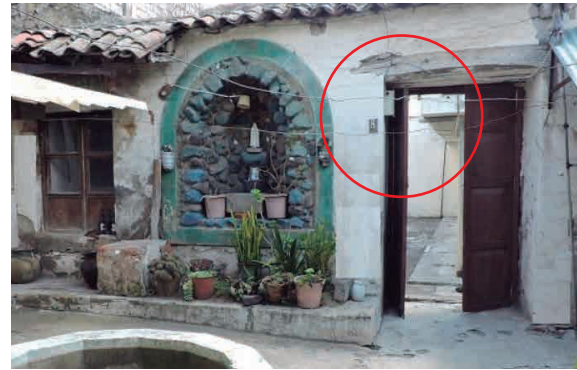
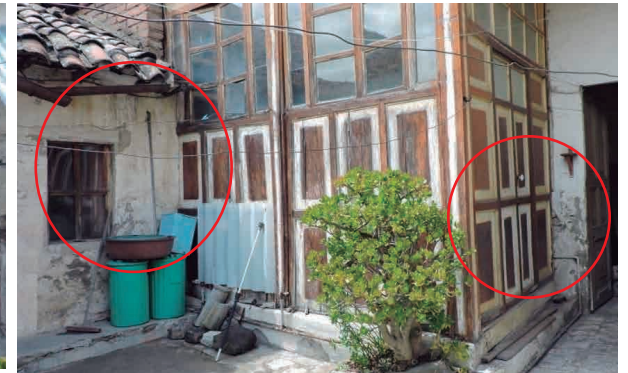
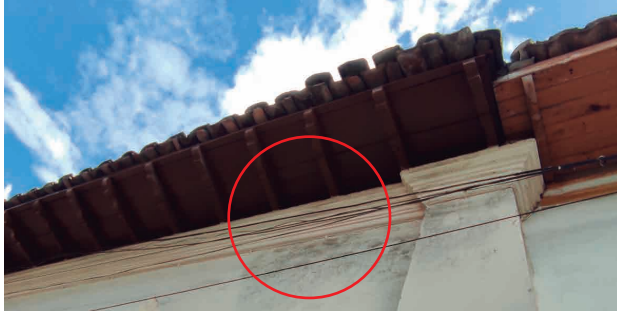
14. DESCRIPCIÓN DEL INMUEBLE					15. DATOS DE CONTROL															
El bien inmueble se encuentra edificado en 1 planta, posee una fachada sencilla con un remate de cornisa y canecillos de madera en la cual destaca la presencia de pocos vanos decorados sutilmente y que han mantenido sus características formales desde sus inicios					Entidad investigadora:	Universidad Tecnológica Indoamérica														
					Registrado por:	Jonathan Xavier Claudio Molina														
					Revisado y aprobado:	Arq. Javier Cardet														
Registro fotográfico:					Jonathan Xavier Claudio Molina
