UNIVERSIDAD TECNOLÓGICA INDOAMÉRICA

**MAESTRÍA EN ARQUITECTURA CON MENCIÓN EN
ARQUITECTURA Y HÁBITAT SOSTENIBLE**

**TEMA: HÁBITAT COLECTIVO: LINEAMIENTOS DE SOSTENIBILIDAD
PARA LA PRODUCCIÓN DE VIVIENDA COLECTIVA EN EL CLIMA CÁLIDO
HÚMEDO. CASO DE ESTUDIO: GUAYAQUIL, ECUADOR.**

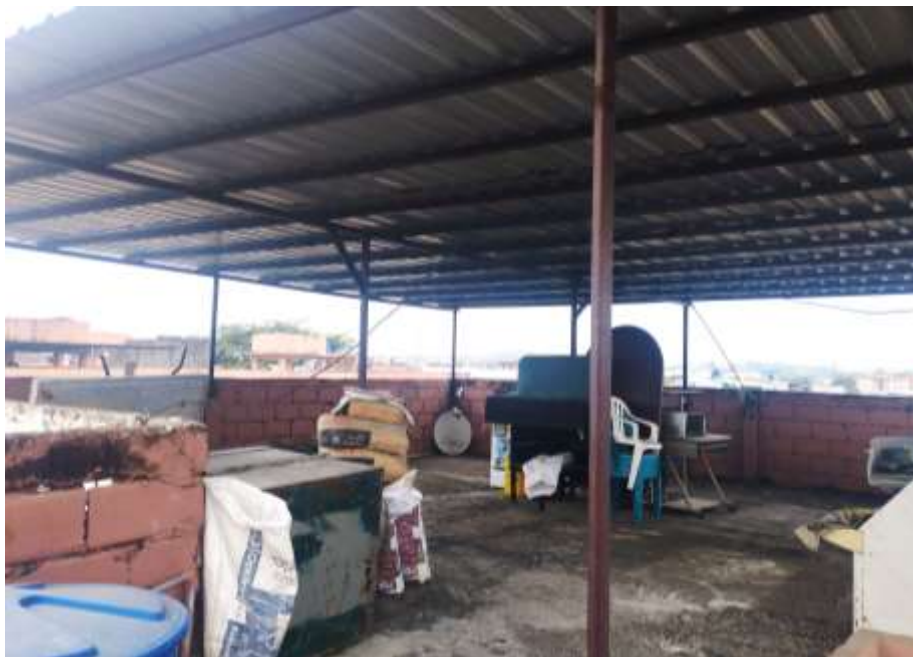
Se ha identificado una variación en los corredores de las viviendas colectivas con el transcurso del tiempo, en el caso de Las Acacias, estos espacios se caracterizan por sus pasarelas reducidas, mientras que, en el último proyecto habitacional colectivo desarrollado por la JNV, Saucés, se observa una minimización aún mayor del espacio, resultando en corredores enclaustrados, como menciona Bamba (2020). Respecto a los espacios comunes de los bloques de Saucés, el Diario El Universo (2023) informa que los residentes han señalado deficiencias significativas en la infraestructura de los bloques de viviendas. Entre las principales preocupaciones se encuentran las escaleras, las cuales presentan suciedad y olores desagradables; los pasamanos, que se encuentran deteriorados; y las cajas de medidores, que presentan corrosión y cables expuestos. Además, en las terrazas se pueden observar letreros oxidados y muebles abandonados, como se ilustra en la Figura 22 (Diario El Universo, 2013).

Área de terraza de los Bloques de Saucés IV, Guayaquil.

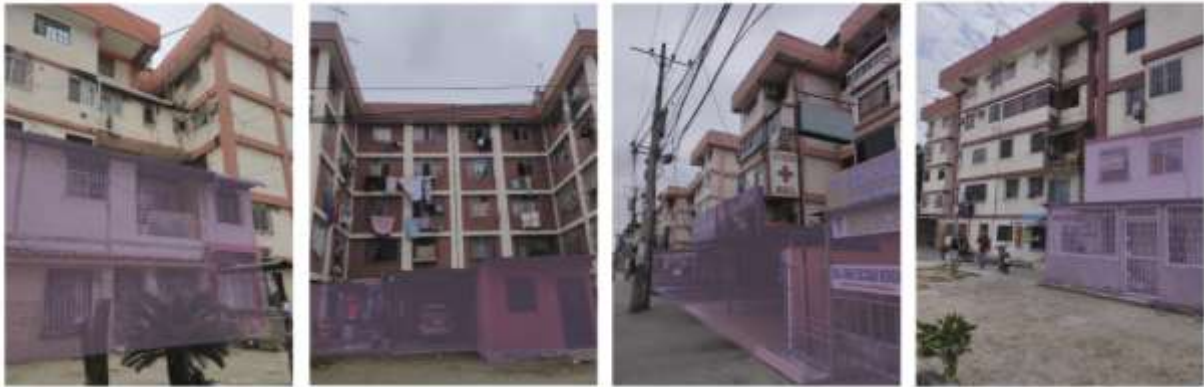
Estrategias de ampliación en los Bloques de Sauces IV.

Nota: De izquierda a derecha, cuatro imágenes de ampliaciones informales realizadas en Sauces IV (C1, C2, C3, C4). Fotografías tomadas por la autora.

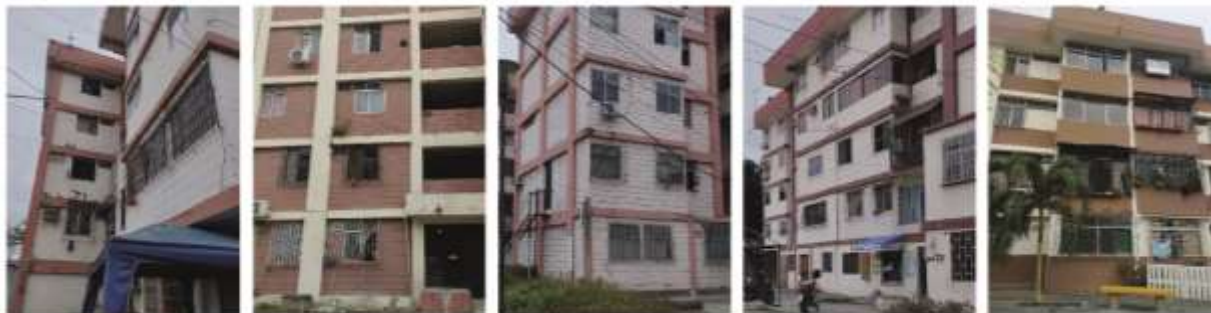
En los bloques multifamiliares analizados, se identificaron como principales elementos de protección solar los aleros de la losa de cubierta y cierta vegetación presente. Sin embargo, se observó una notable ausencia de dispositivos de protección solar en las fachadas y ventanas, como se muestra en la Figura 42. Esta deficiencia representa un aspecto crítico que debe ser considerado en el diseño arquitectónico, especialmente en el contexto del clima húmedo y caluroso de Guayaquil.

Deficiencia en la protección solar de fachadas de los bloques multifamiliares Sauces IV y Acacias I.
