**UNIVERSIDAD TECNOLÓGICA
INDOAMÉRICA**

**ESTUDIO DE LOS DEFECTOS DE LA PALANQUILLA Y SU RELACIÓN
EN LA CALIDAD DE PRODUCTO TERMINADO DE LA EMPRESA
NOVACERO S.A PLANTA LASSO.**

Trabajo de titulación bajo la modalidad Estudio Técnico, previo a la obtención del título de Ingeniero Industrial

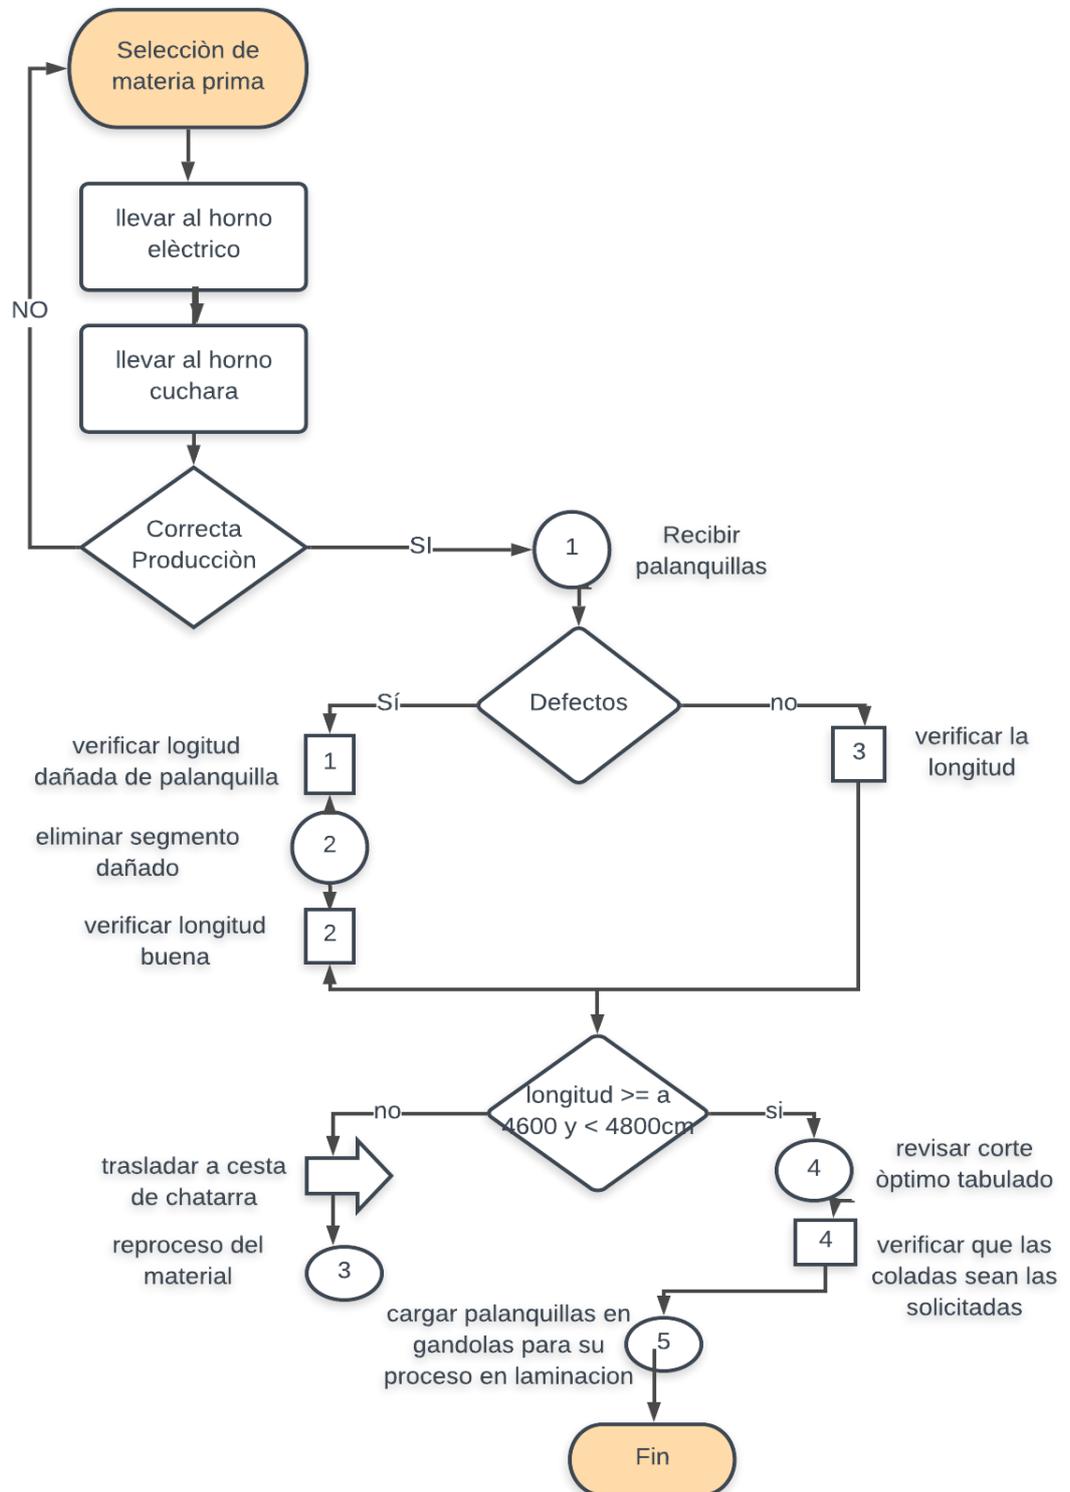
Imagen 4. Flujograma de procesos

FLUJOGRAMA DE PROCESOS PARA LA ELABORACION DE LA PALANQUILLA

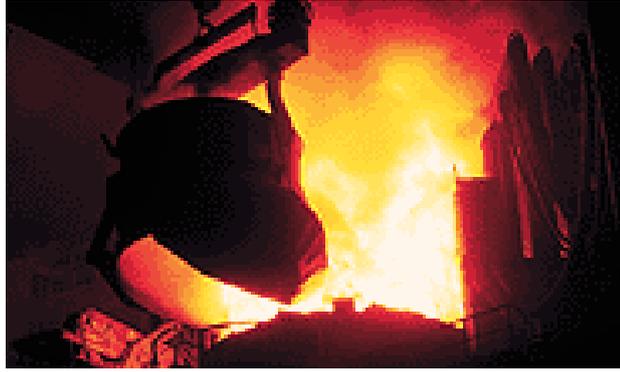
Imagen 7. Acería
Fuente: (NOVACERO, 2018).

Es necesario mencionar que el último paso consiste en poder transformar el acero líquido en un semi-producto, mediante el proceso de colada continua, donde se lleva a cabo lo que se conoce como solidificación del acero y la obtención de la palanquilla como tal. (NOVACERO, 2017).

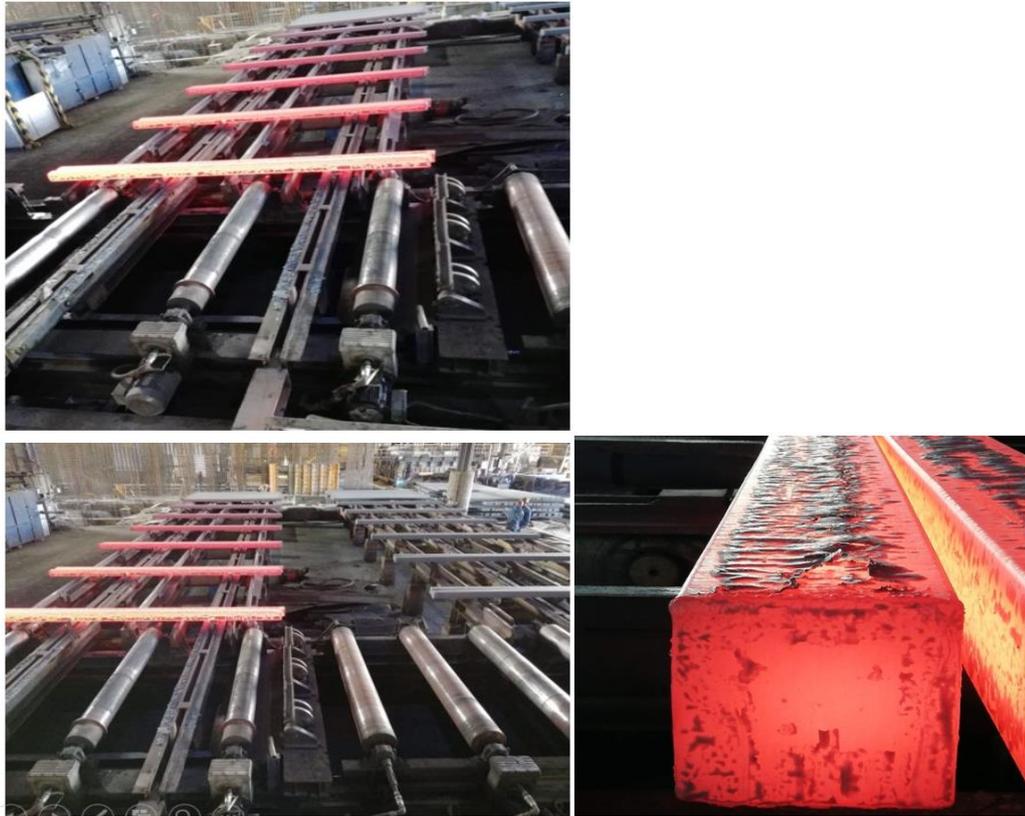
Imagen 8. Palanquillas
Elaborado por: Luis Casa
Fuente: (NOVACERO, 2017)

Para el proceso de verificación de los defectos de las palanquillas las mismas constan de 4600 milímetros de longitud y logran alcanzar los 4800 milímetros.

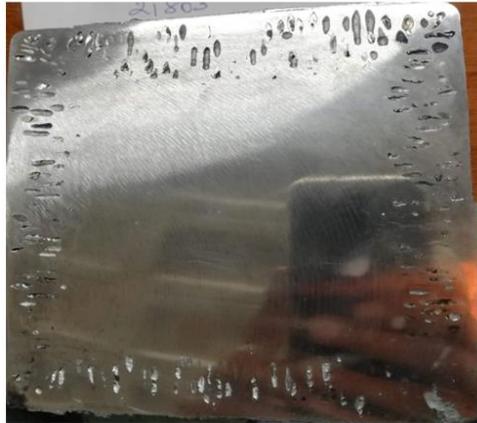
Imagen 9. Macrografía
Elaborado por: Luis Casa
Fuente: (NOVACERO, 2017)

Para visualizar los defectos en las palanquillas se corta macrografías a las 6:00 am, 11:00 am y 15:00 pm, posteriormente la macrografía que es cortado de 15cm es llevado al taller de máquinas y herramientas para ser desbastado en los tornos de la empresa, luego las macrografías son llevadas al laboratorio para visualizar los defectos. En el caso de que se detenga la cuchara o hay problemas de para se procede a sacar otra macrografía. De un proceso de colada se obtiene de 50 a 60 palanquillas. (NOVACERO, 2017)

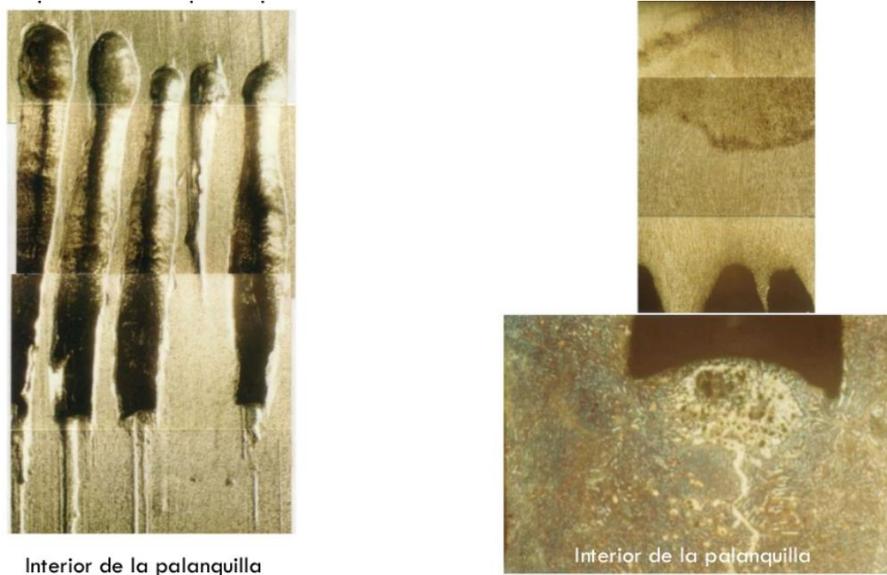
Imagen 10. Defectos causados por porosidad
Fuente: (Madias, 2012)

Frecuentemente, este tipo de defectos se dan a medida que se solidifican los granos columnares en el proceso de colada continua, esto debido a que los gases de agitación pierden su solubilidad al no ser cambiados y superan lo que se conoce como presión ferrostática. Este tipo de defectos algunas veces se encuentran asociados a la segregación en la dirección de solidificación. Es necesario mencionar que los colaboradores algunas veces sueldan durante la laminación, esto genera una línea de segregación denominada por la empresa como “Ghost line” (Madias, 2012). Normalmente esta línea es usual en aceros con altos contenidos de elementos

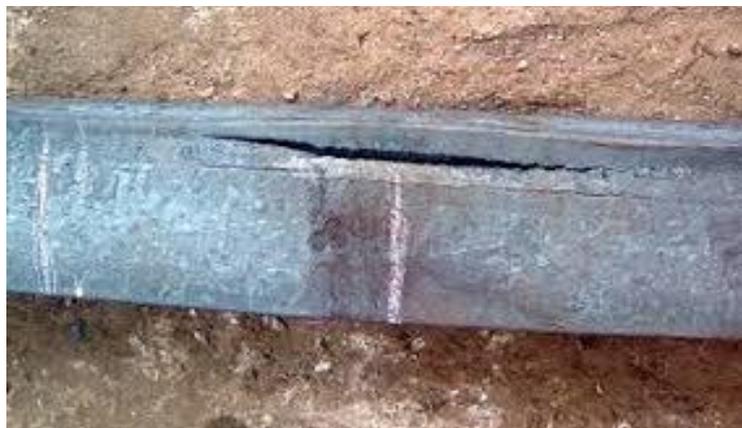
Imagen 11. Palanquilla con grietas
Elaborado por: Luis Casa
Fuente: (NOVACERO, 2018)

Otro de los factores defectuosos que presentan las palanquillas, son las llamadas grietas transversales, las cuales usualmente se presentan cerca de los cantos de las palanquillas correspondientes al radio interno de la máquina, estas generalmente no son visibles, a menos que la palanquilla sea arenada, decapada o granallada, todo dependiendo de su concepción tipológica.

Este tipo de grietas es caracterizado por ser transversal intergranular en marca de oscilación, normalmente, la empresa realiza un análisis químico de cualquiera de las muestras que presenten grietas y estas usualmente son relacionadas con granos austeníticos, provocados por la alta temperatura en las marcas de oscilación, la falta de ductilidad debajo de los 1050 °C y no menos importante a la salida del molde y de la zona de enfriamiento secundario, es decir, baja ductilidad y alta velocidad de deformación plástica. (Madias, 2012).

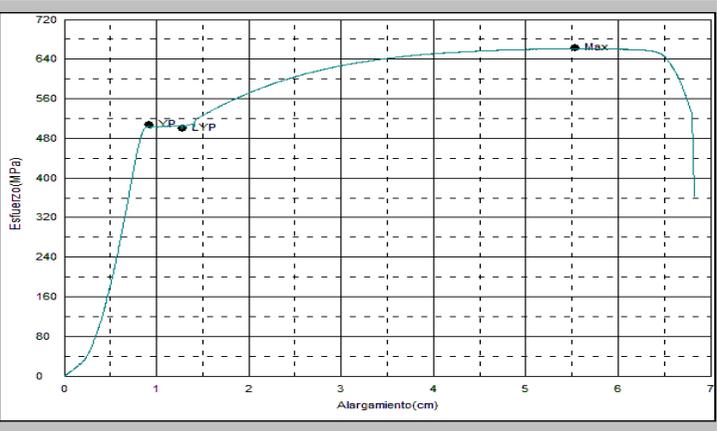
Imagen 33. Certificado
Fuente: (NOVACERO , 2018)

Certificado de Ensayo Colada 26751

Identificación	L.M.P Colada	Muestra	Turno	% Peso	Límite de Fluencia (MPa)	Resistencia Máxima (MPa)	Alargamiento (%)	Peso por metro real kg/m
VC12-286	26751	1	1	-3.67	489.31	638.39	17,85	0.86

<p>OBSERVACIONES:</p> <p>Tipo de Falla</p> <p><input type="checkbox"/> Cono y Cráter</p> <p><input checked="" type="checkbox"/> Parcial cono y cráter</p> <p><input type="checkbox"/> Corte Diagonal</p> <p><input type="checkbox"/> Horizontal (Irregular)</p> <p><input type="checkbox"/> Fuera del tercio medio de la zona calibrada</p> <p>Relación Resistencia Máxima & Resistencia a la Fluencia: 1.30</p>			
OBSERVACIONES:								
Nombre: Edgar Duran			Mayra Freire					
Laboratorista			Jefe de Laboratorio de Control de Calidad					
<p>Los resultados declarados en este informe hacen referencia únicamente a los objetos ensayados. Se prohíbe la reproducción parcial o total de este documento sin previa autorización.</p>

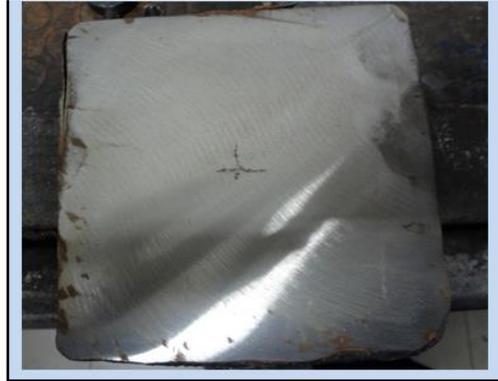
Imagen 36. Muestra Numero 1.
Elaborado por: Luis Casa
Fuente: (NOVACERO, 2018)

Defecto por sopladura tipo C

ROSIDAD CENTRAL	OK
RIETA EN ESTRELLA	OK
SOPLADURA	TIPO C

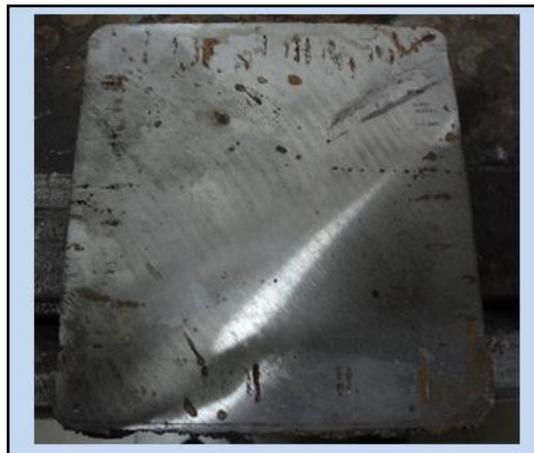
Imagen 37. Muestra Numero 2.
Elaborado por: Luis Casa
Fuente: (NOVACERO, 2018)

Defecto por sopladura tipo A

ROSIDAD CENTRAL	OK
RIETA EN ESTRELLA	OK
SOPLADURA	TIPO A

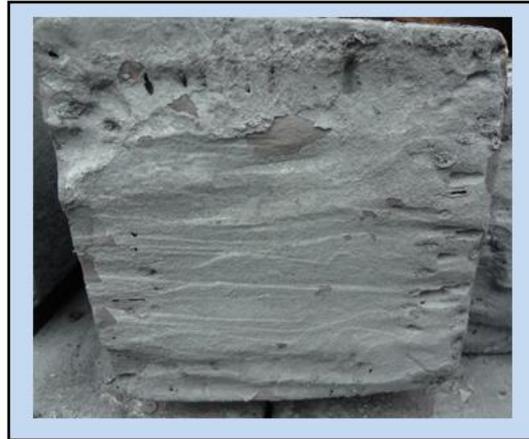
Defecto por sopladura tipo ND

ROSIDAD CENTRAL	ND
RETA EN ESTRELLA	ND
SOPLADURA	ND
