**LINEAMIENTOS PARA LA IMPLEMENTACION DE LAS  
RECOMENDACIONES DE LA UNESCO, SOBRE EL PAISAJE URBANO  
HISTORICO, AMBATO.**

Trabajo de titulación previo a la obtención del título de Arquitecto Urbanista.

Ambato – Ecuador

2020

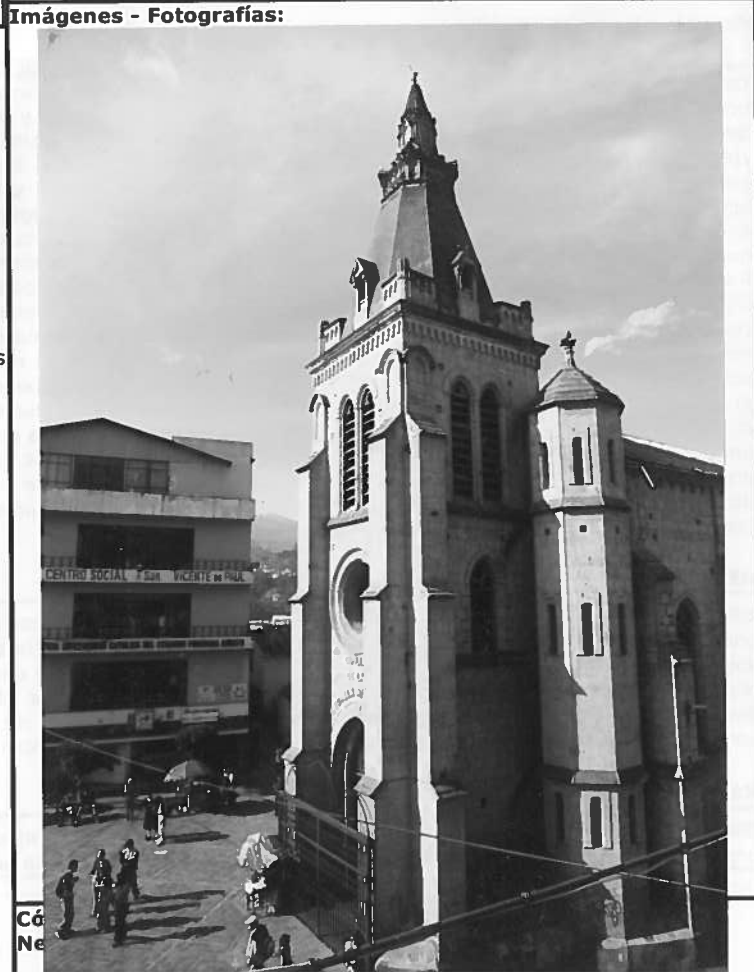
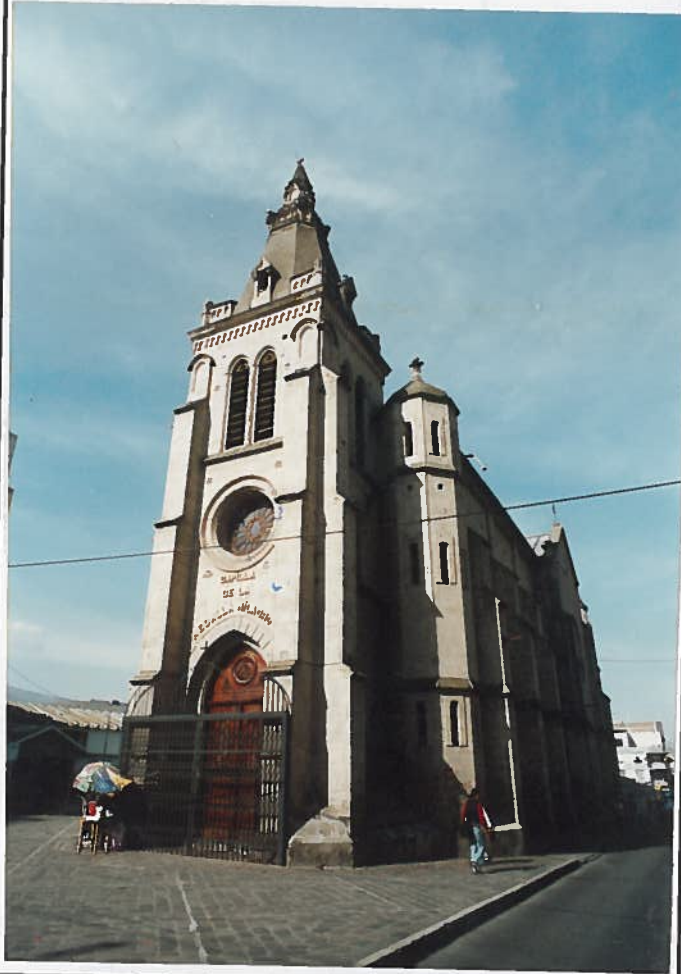
**D) ESTADO DE CONSERVACIÓN**  
**Cubierta:** BUENO  
**Estructura:** BUENO  
**Elementos:** BUENO  
**Mantenimiento:** BUENO

**DESCRIPCIÓN:** Los planos originales son obra del padre Hermet, que modificó un diseño de Viollet - Le - Duc. Se colocó la primera piedra en 1902, pero no se continuó con la construcción y a partir de 1911 Brunning interviene diseñando los detalles constructivos y decorativos. Hizo la fachada en 1906 y terminó el techado en 1920. La planta es de una sola nave con un breve crucero antes de llegar al ábside de remate, todo el sistema estructural se compone de columnas en cruz empotradas en los muros y soportan el desarrollo de arcos torales y hacia el exterior aparecen los contrafuertes que de acuerdo a su ascenso reducen la sección, igual que los muros que según los niveles se aligeran con vanos simples y dobles; es evidente la influencia neogótica en todos los aspectos. Entre los arcos torales se tiene la presencia de bóvedas de crucería que convergen a una clave que cierra al sistema estructural, los plementos son de material de relleno, solución que desde Roma se lo hacía, luego en el Románico y Gótico, además en estos dos últimos estilos arquitectónicos la solución para cubrir las naves era de una cubierta de madera y a dos aguas. En la parte delantera un fuerte volumen incorpora al acceso principal con arco ligeramente apuntado e interiormente al coro, que se ilumina con un rosetón, este cuerpo se estructuraliza en sus esquinas con contrafuertes similares a los otros y a nivel de piso se recurre a un glacis o talud que consolida a los cuerpos octogonales de tres niveles que sobresalen del plano de fachadas y tienen cubierta octogonal de poco desarrollo; el cuerpo principal es coronado por una serie de arcos lombardos y breve cornisa desde donde se eleva la torre poligonal acompañada con diferentes elementos decorativos. Toda la volumetría muestra una ejecución de gran calidad en todos sus detalles y tiene una expresión solemne y elegante debido al empleo de elementos funcionales y estructurales de estudiada ubicación, proporciones y medidas que además son resaltados por la tonalidad de la piedra que con el trabajo de pulimento logra aristas de perfecta definición, acentuando la geometría del diseño. Sus características son de un ecléctico de gran calidad estética y constructiva.

**OBSERVACIONES:** Edificaciones de esta calidad expresiva ameritan un cuidado de todo el entorno, no es admisible la presencia de pequeñas construcciones anexas que en nada aportan a la presencia de esta iglesia.

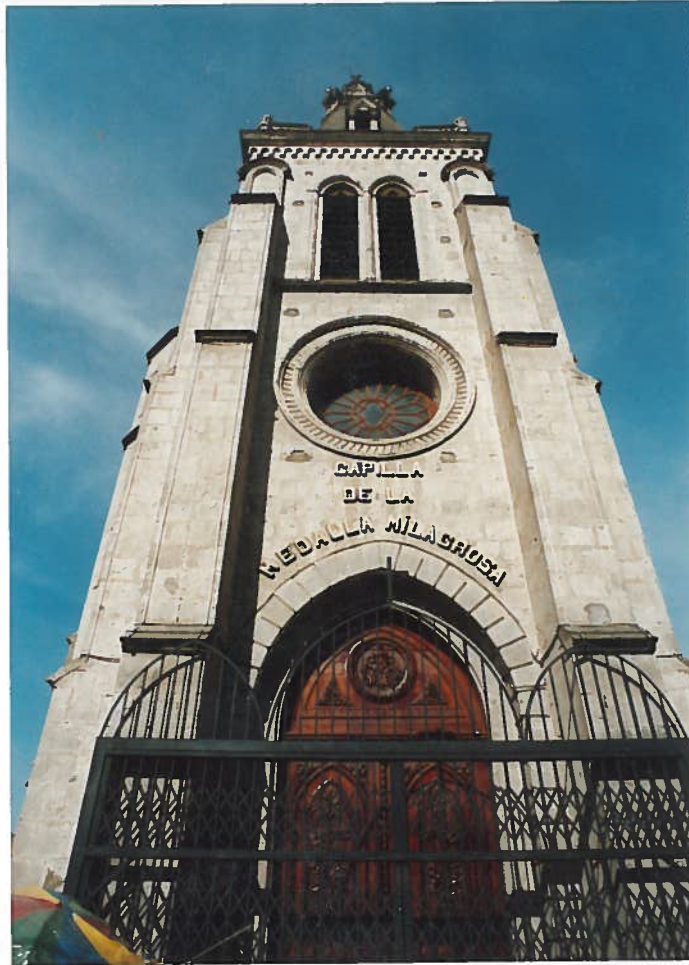
En detalle el cuerpo principal que incorpora al vano de arco ligeramente apuntado con perfil fajonado y dovelado entre los contrafuertes delanteros que a medida que ascienden van reduciendo su sección y marcando los niveles, los mismos que terminan en vanos cegados, puramente decorativos. Se complementa la expresión de la fachada con el rosetón de perfil decorado donde destaca la labor de la ventana, un poco más arriba una moldura bocelada que corre a lo ancho del paño marca la proporción y altura dada a este plano, inmediatamente se tiene la presencia de dos vanos muy elevados, con arcos apuntados y al remate de toda esta parte la serie de arquería lombarda que soporta la cornisa, luego se tiene la torre culminante. Hacia los lados los contrafuertes idénticos a los anteriores y en primer plano una reja que nada tiene que hacer dentro del conjunto.

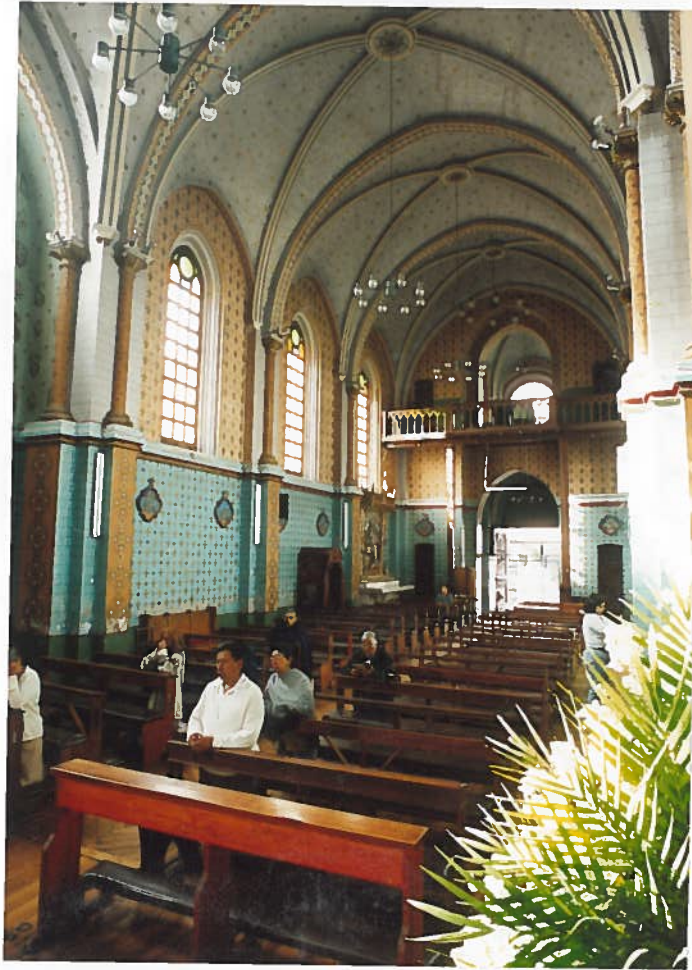
La presente fotografía destaca al fondo la presencia del coro sobre el ingreso principal y al rosetón que lo ilumina, una balaustrada y paños decorados hacen de fondo a este espacio. Luego aparecen los diferentes módulos estructurales con sus columnas en cruz hasta la altura dada al muro de base y desde donde se yerguen columnas o antas de fuste circular empotradas en el muro, y son más decorativas que estructurales desde sus capiteles aparece el desarrollo de arcos torales, y de las esquinas de los auténticos elementos soportantes los terceletes o nervaduras de crucería de las bóvedas. Varios vanos muy esbeltos aligeran la estructura y transparentan a este agradable interior, donde los tratamientos, color, texturas y elementos accesorios hacen un todo muy armónico y elegante.

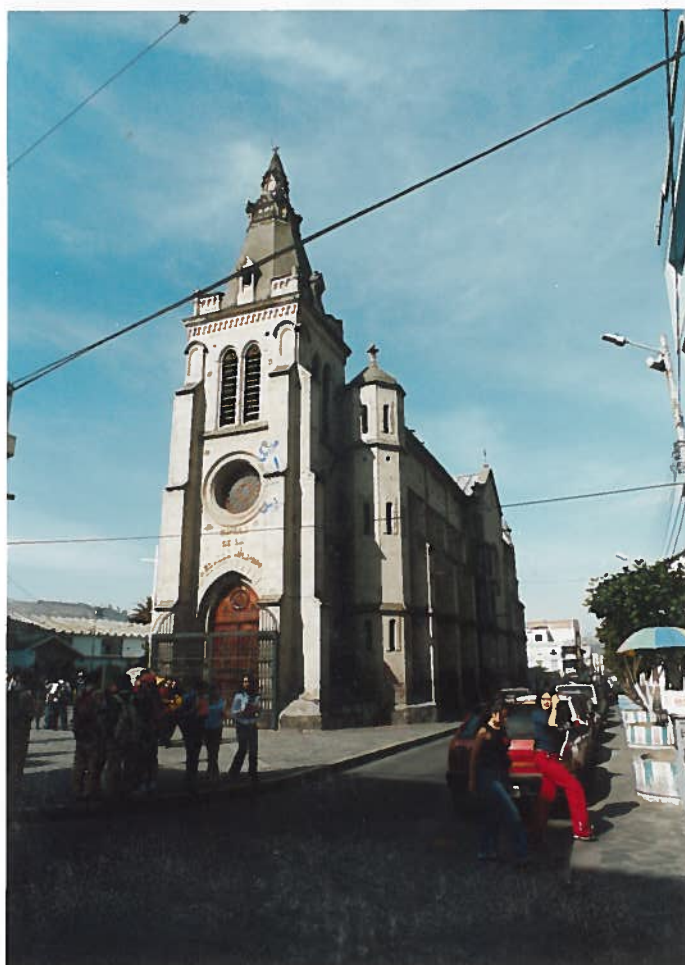
Esta vista a escala normal y retirada de la iglesia nos detalla elementos de la fachada que teniendo una función estructural han sido aprovechados para que además luzcan decorativos. El desarrollo longitudinal de la nave y los contrafuertes que rítmicamente aparecen en los paños conjuntamente con los vanos que iluminan a la nave dan al observador un mensaje de total armonía estética a pesar de que en la zona inmediata aparecen construcciones de corte moderno que no aportan en nada con sus diseños tan diferentes pero ello al menos vale, para en comparación con los criterios que antes eran observados establecer las diferencias entre épocas que como la actual no tiene respeto por la arquitectura y su aporte a la fisonomía urbana.

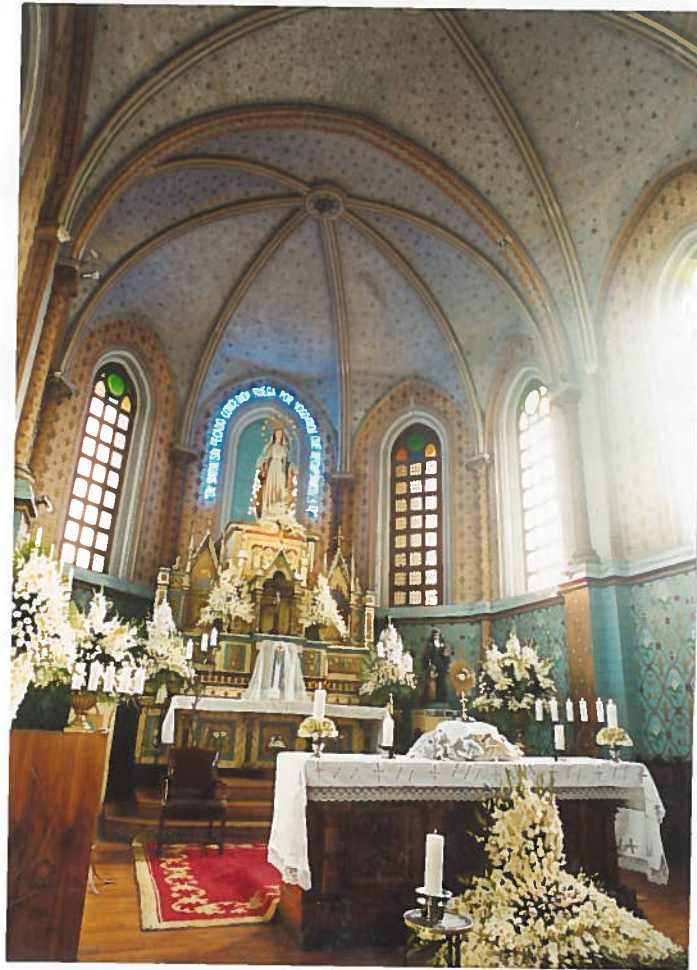
En este detalle fotográfico se tiene la parte del presbiterio, espacio muy importante de toda iglesia pues el concepto arquitectónico era de acentuar la unidireccionalidad de este tipo de recintos; por ello el sistema estructural acusa la perspectiva para relieves la importancia del altar mayor que se lo eleva con varias gradas para ser visualizado por todos los concurrentes desde todos los ángulos. Los cambios que la Iglesia ha realizado en su estructura filosófica permitió que el ara se humanice por lo que su ubicación es más vinculada a los creyentes y el altar mayor no perdió su importancia con el sagrario y las imágenes que adornan a este elemento. El ábside, la forma culminante de la planimetría es decorada de tal manera que su luminosidad y transparencia tengan un mensaje y simbolismo en el ritual y espíritu de los concurrentes.

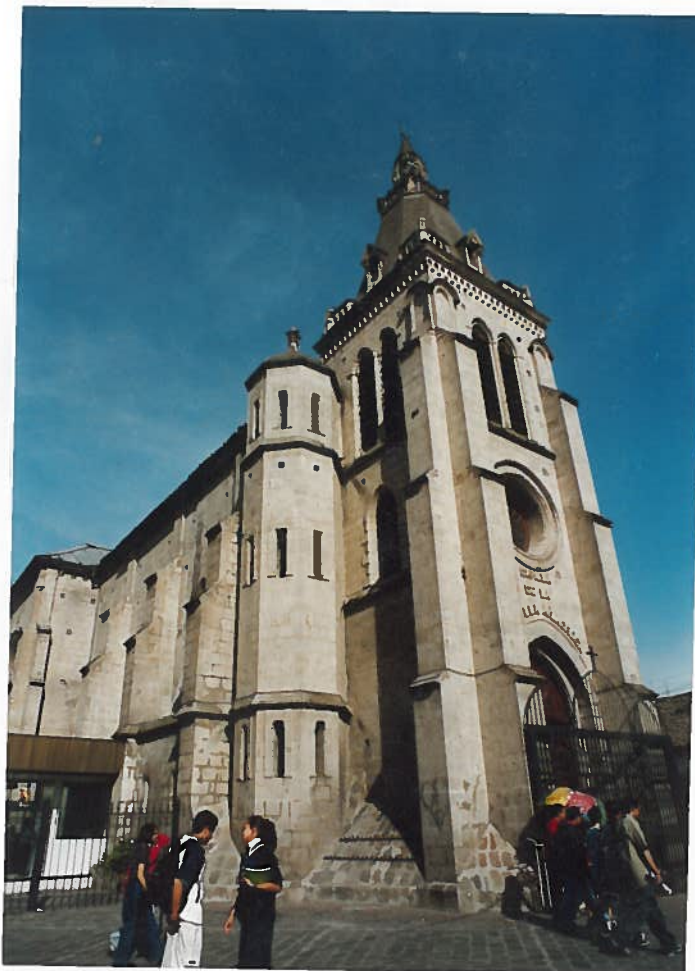
En la presente fotografía en escorzo de esta elegante iglesia se ponen de manifiesto los diferentes valores arquitectónico - estéticos de una obra cuyo autor previó todos los detalles y su correcta elaboración. La arquitectura se la concebía como un arte digno de todo respeto y esa actitud obligaba - a pesar de no contar con gran tecnología - a un estudio minucioso para hacer de la obra arquitectónica un legado cultural, había entonces un compromiso que en la actualidad no es considerado; con esa actitud la arquitectura se la trata de hacer un producto de comercio, pasajero e intrascendente. Obsérvese en cambio la expresión de esta iglesia para entender los auténticos valores de una arquitectura bien concebida.

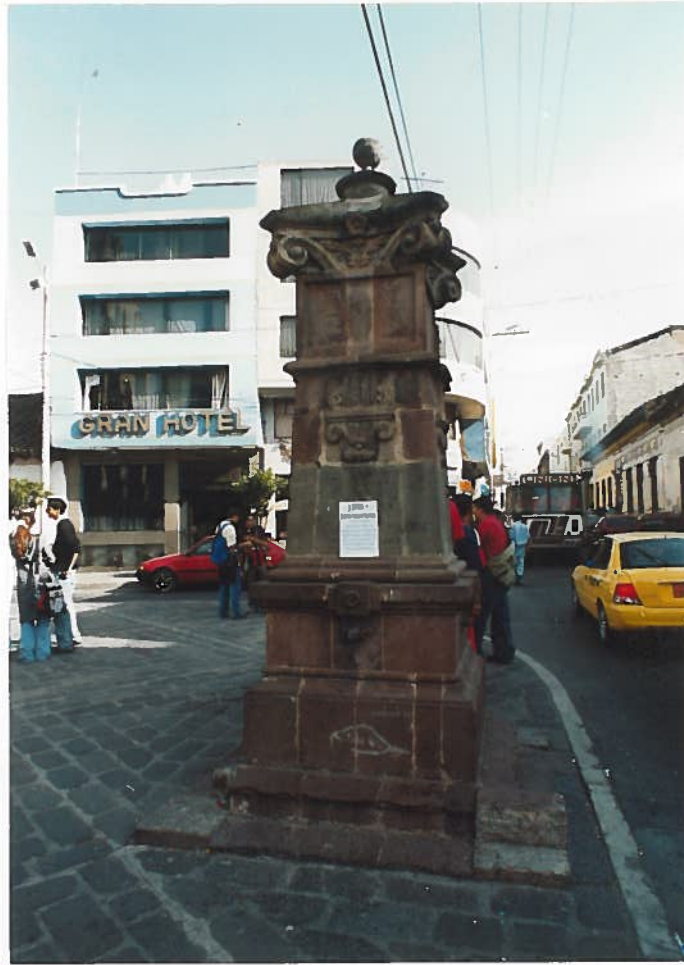
Aparte de la presencia de este elemento urbano recordatorio de indudable importancia histórica, es necesario algunas observaciones: su ubicación no es para nada positiva pero por el trazo urbano actual; dada la frecuencia del tránsito de carros, sobre todo a ciertas horas; in situ se ve a visitantes que tratan de acercarse a la columna y ello es prácticamente imposible. Hacia el fondo de la foto, parte de la arquitectura moderna con que se ha transformado el sector. y la serie de tendido de cables que demuestran desorden y lo precaria que es la planificación en muchos aspectos.

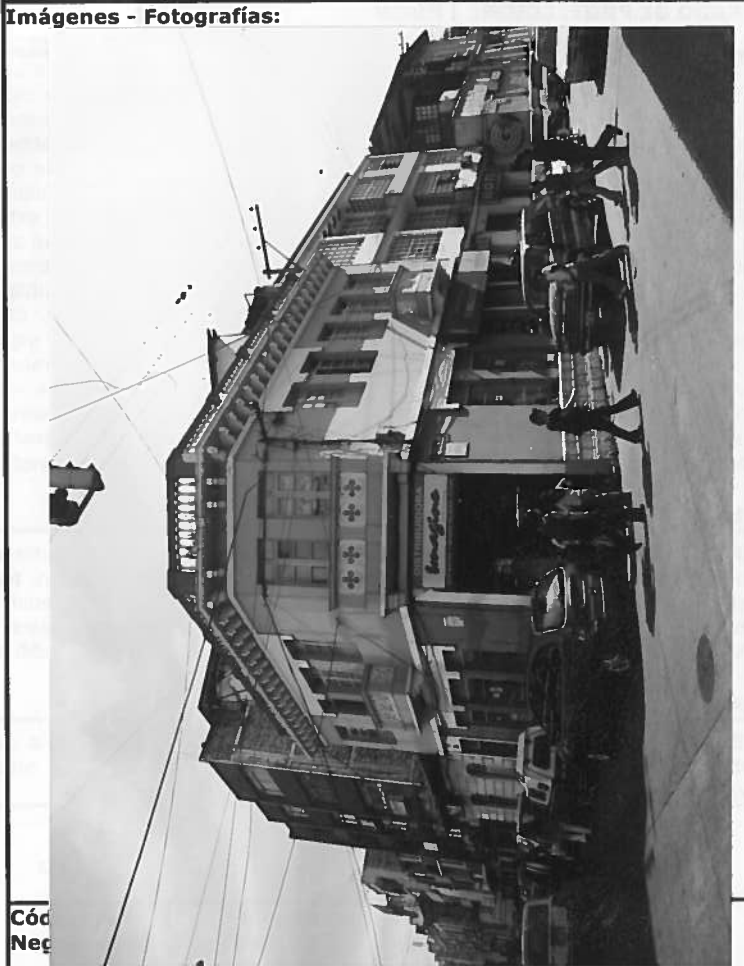
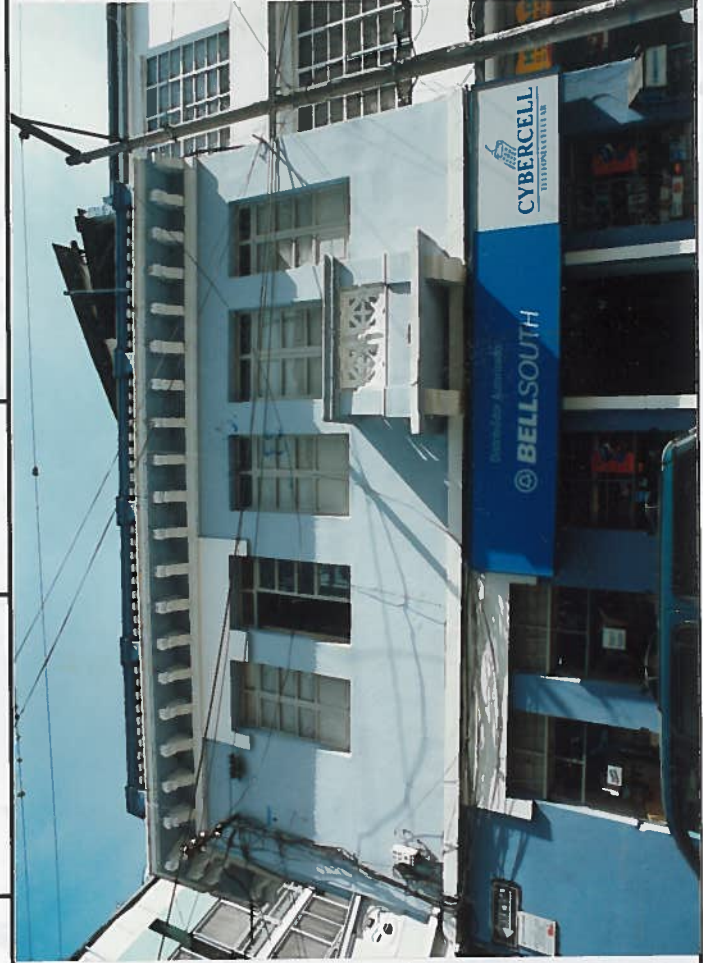
**D) ESTADO DE CONSERVACIÓN**  
**Cubierta:** BUENO  
**Estructura:** BUENO  
**Elementos:** BUENO  
**Mantenimiento:** REGULAR

**DESCRIPCIÓN:** La planimetría funcional arquitectónica de esta casa se desarrolla siguiendo la rasante de las calles en un lote esquinero por lo que incorpora un ochave, en la parte posterior del lote deja un espacio abierto para el patio, pues el área disponible no permite una ubicación central, justamente el Eclecticismo proponía una mejor utilización del espacio eliminando el tradicional patio al cual lo desplaza a los rincones obteniendo planimetrías más dinámicas al no tener la condicionante que la presencia de este elemento obligaba. El patio se conecta con el ingreso principal mediante el zaguán y por lo general tiene galerías que sirven a los diferentes cuartos y ambientes de los dos niveles, además la grada de acceso al segundo nivel se halla en este sitio; la distribución arquitectónica es ortogonal logrando la estabilidad de toda la estructura. Al exterior se tiene fachadas que mantienen la presencia resaltada del zócalo de piedra sillar con juntas perfiladas, evocando así al elemento que en el Renacimiento tuvo gran importancia, tanto estructural como simbólica, los paños de fachada muestran la serie de vanos cuya presencia es de posterior ejecución obligados por el comercio, se presentan muy unidos y en los dinteles un aplacado resaltado refuerza su presencia y unidad. El segundo nivel en toda su volumetría se presenta brevemente resaltada desde una platabanda, los vanos de este nivel siguen la ubicación de los anteriores y también algunos tienen en sus dinteles aplacados decorativos, en las fachadas laterales aparecen dos balcones volados sobre ménsulas y tienen antepechos de celosías, en el ochave de este nivel se tiene dos vanos servidos por un balcón similar a los indicados, y para cerrar la volumetría se tiene una banda corrida y encima una serie de modillones que soportan a una cornisa y a una balaustrada retrasada que evita la presencia del alero de cubierta. Constructivamente se resuelve con materiales de la zona y posiblemente tenga la incorporación de los que en esa época eran novedad.

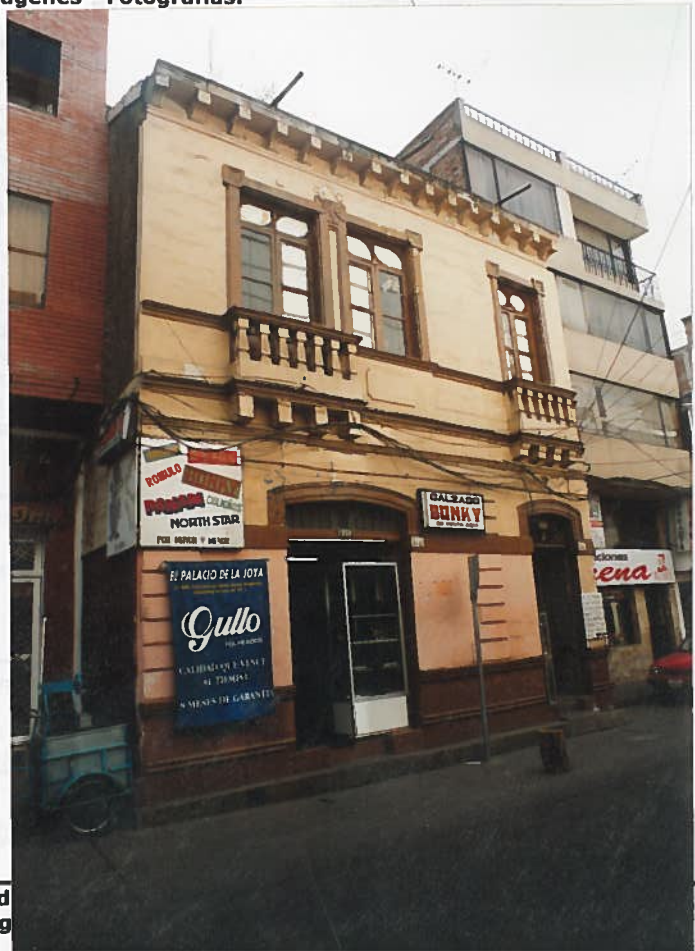
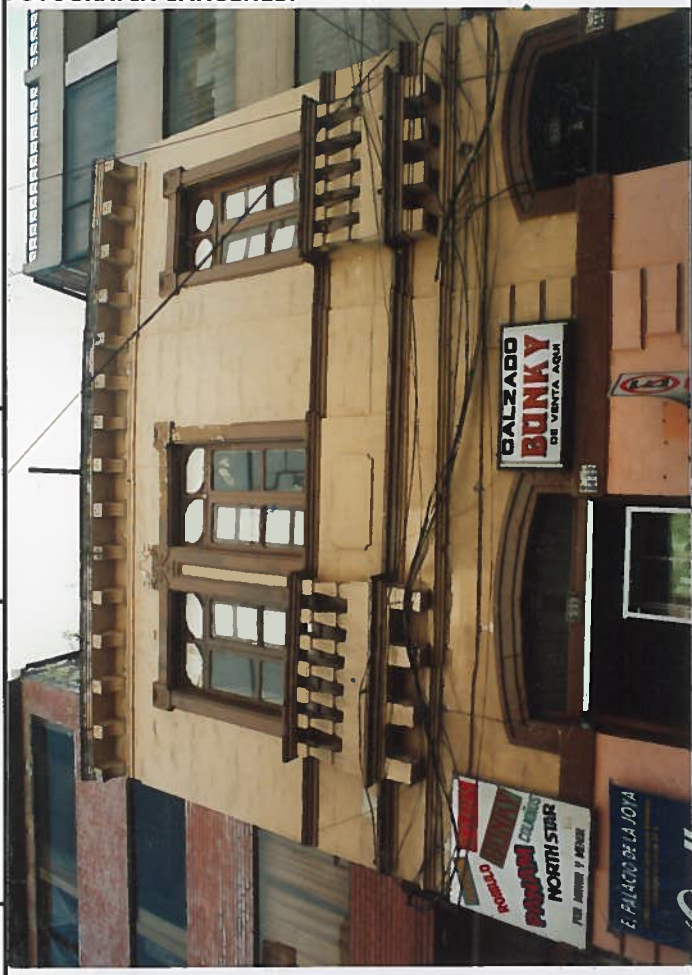
**D) ESTADO DE CONSERVACIÓN**  
 Cubierta: REGULAR  
 Estructura: REGULAR  
 Elementos: MALO  
 Mantenimiento: MALO

SUBSUELO: -----  
 PLANTA BAJA: ORIGINAL  
 2da. PLANTA: ORIGINAL  
 3ra. PLANTA: -----  
 4 o MAS: -----

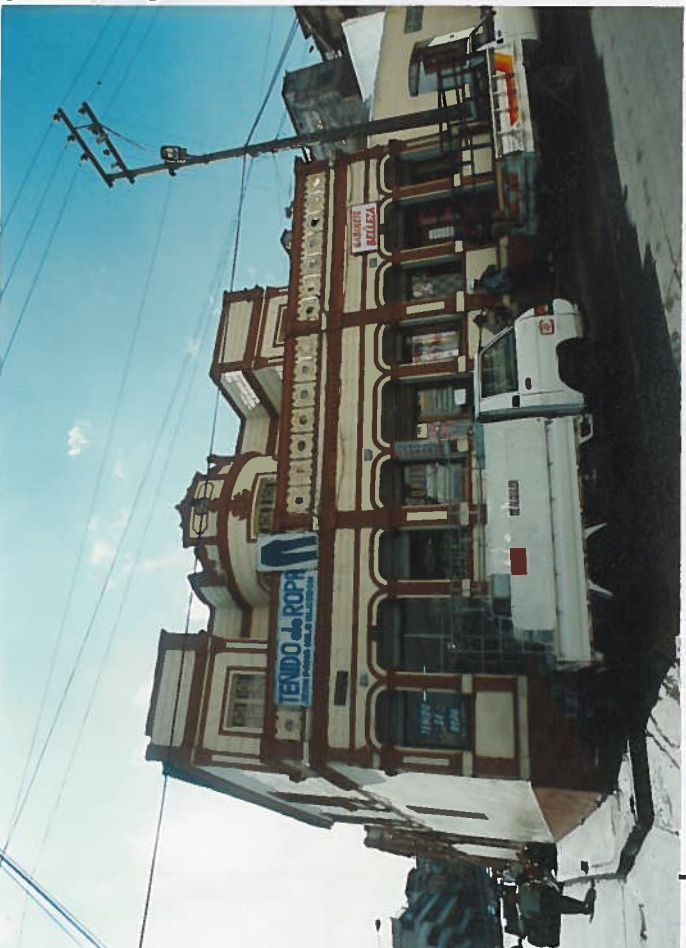
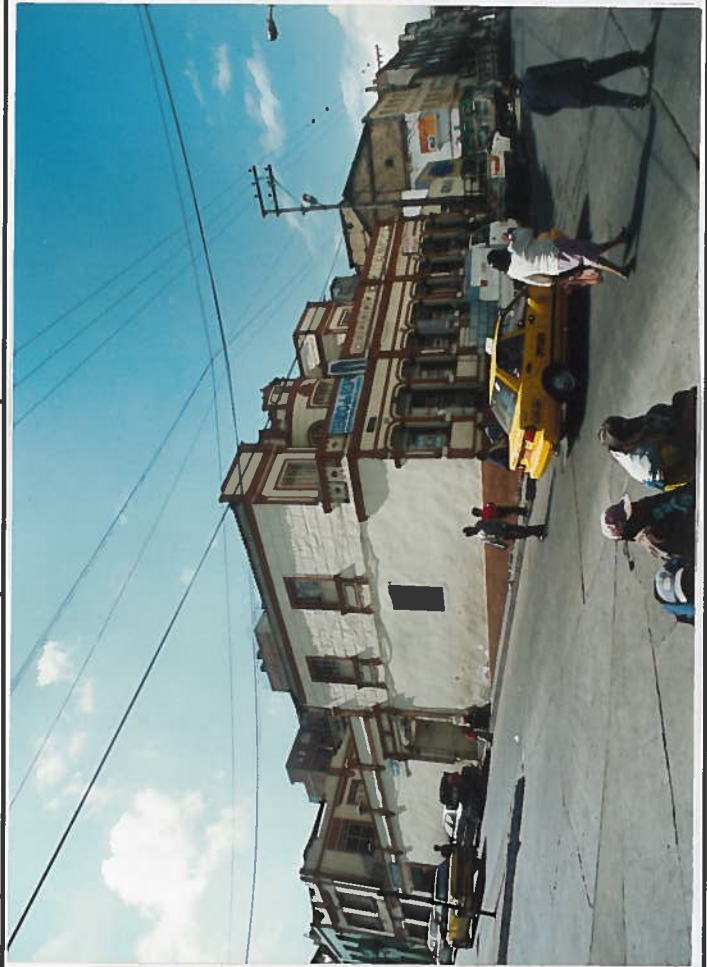
<b>B) ESTRUCTURA</b> <b>Cimiento:</b> Piedra <b>Paredes:</b> Piedra pishilata <b>Cubierta:</b> Asbesto		<b>C) CARACTERÍSTICAS RELEVANTES</b> <b>Interior:</b> ----- <b>Exterior:</b> -----

<b>D) ESTADO DE CONSERVACIÓN</b> <b>Cubierta:</b> REGULAR <b>Estructura:</b> REGULAR <b>Elementos:</b> REGULAR <b>Mantenimiento:</b> REGULAR		<b>Cód Neç</b>

**DESCRIPCIÓN:** El presente diseño arquitectónico se emplaza en una esquina con diferentes rasantes de calles, hecho que obliga a que diferentes sectores de la casa se adapten a la topografía dando en los interiores variedad de planos y obviamente de volumetrías; el organigrama funcional incorpora al patio como elemento que permite la distribución de los bloques que contienen a diferentes cuartos y ambientes. El diseño incorpora cuerpos ortogonales y un hemisiclo que en la volumetría adquieren personalidad propia, los cuartos y ambientes se distribuyen de forma seguida y muros y divisiones ortogonalmente, para lograr la estabilidad de toda la edificación, como se trata de una casa que se desarrolló en tiempos dominados por el eclecticismo, los elementos funcionales específicos son decorados con variedad de temas muy sintetizados. En las fotografías se evidencian diferentes expresiones de las fachadas producto de intervenciones posteriores realizadas para el comercio, es el caso del volumen de un nivel que tiene terraza con antepecho de celosías hacia la calle que permite un fácil acceso; donde se suceden tres módulos idénticos en proporciones y en todos los elementos que muestran y que son los tres vanos por módulo, separados por las columnas de la estructura. Hacia atrás se destacan los volúmenes ortogonales en los flancos y el hemisiclo en el centro, a todos estos elementos se los trata con acanalados y en las esquinas aparecen pilastras con aplacados además de otros detalles decorativos. En la otra fachada aparece el zócalo que marca la horizontalidad y luego el paño de fachada con un solo vano de ventana sin ninguna decoración, fachada que en su segundo nivel tiene almohadillado o acanalados y dos módulos brevemente resaltados que inscriben a los vanos de ventanas con antepechos decorados con aplacados y acodos moldurados, hacia este lado se evita los antefijos que tapan a la cubierta, la fachada se continúa hacia la izquierda con una albarrada de considerable altura con dos vanos de ingreso, el principal es un módulo muy decorado; albarrada cubierta con terraza con antepecho marcado por dos bandas corridas interceptadas por cinco cipos que guardan la terraza, continúa la edificación con una volumetría de dos niveles y fachada muy similar en todos los aspectos. Constructivamente toda la edificación tiene incorporación de diferentes materiales para lograr formas y decoraciones que el arquitecto o constructor consideró necesarios y que el propietario los aceptó consecuentes con la moda vigente en esas décadas.

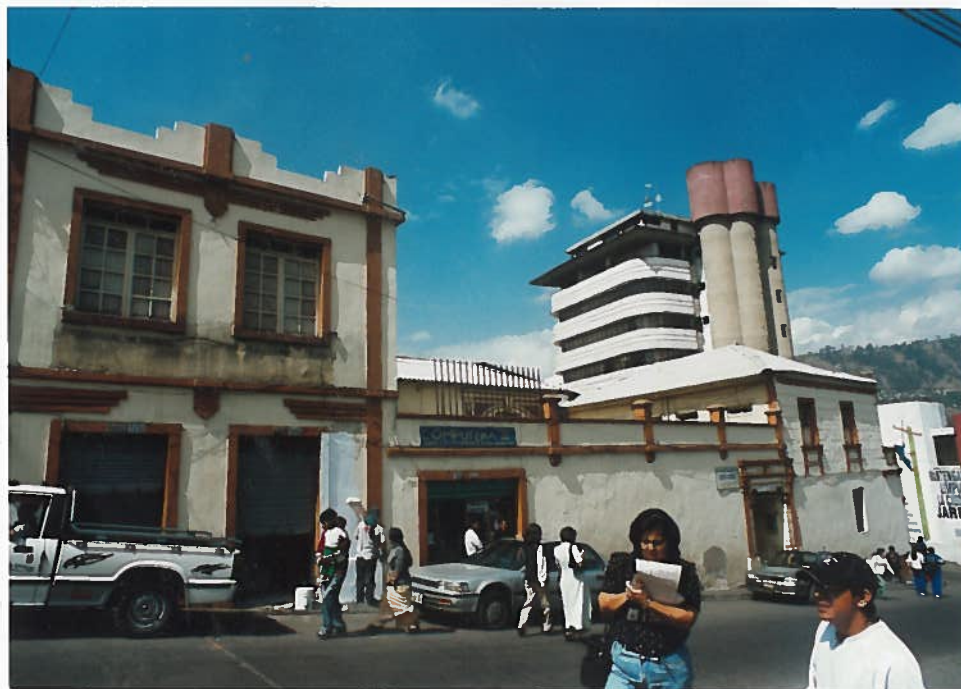
Vista exterior de la fachada de toda la propiedad, compuesta de diferentes volúmenes que se adaptan a la pendiente de la calle y que son de diferente etapa constructiva. En primer plano un volumen compacto, de tendencia modernista pero todavía decorado con elementos geométricos y con vanos muy simétricos y antifijo, luego otro volumen de un nivel dominado por el muro y con la presencia de un pretil con cipos decorativos y con dos vanos, el izquierdo es intervenido, volumen que desde su origen es parte del derecho, que muestra vanos con proporciones que eran muy frecuentes en la arquitectura tradicional, la serie de fajones horizontales, verticales y adornos en general al estar pintados de un color vinculan la lectura general. Atrás se recorta la silueta dominante de un modernismo poco acertado.

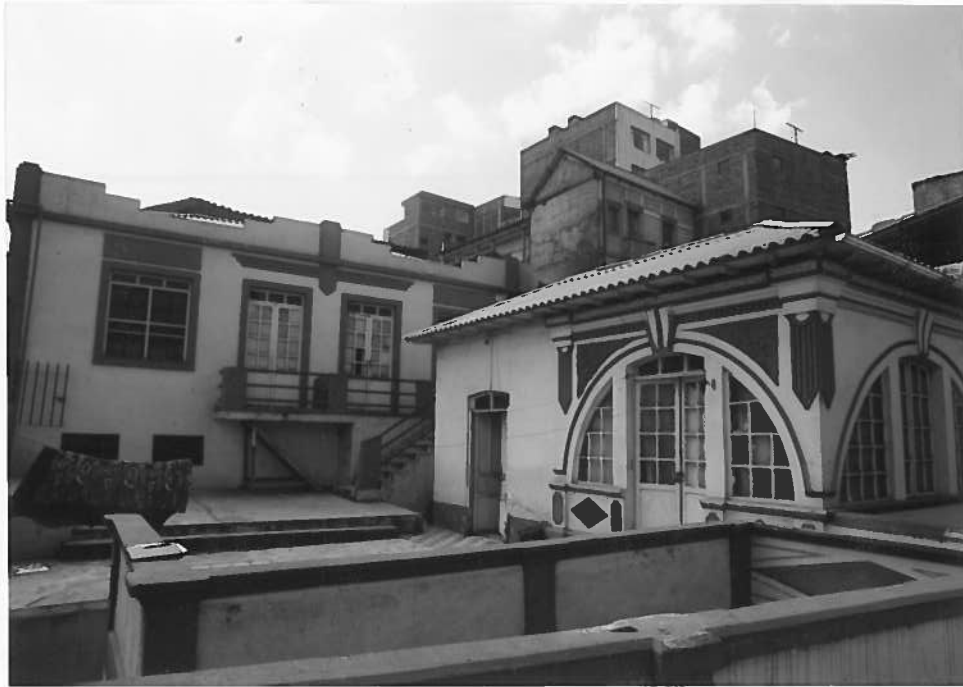
La presente fotografía muestra una parte de la conformación de los volúmenes internos de la edificación, en primer plano los accesos desde el nivel inferior que llega a un espacio abierto donde se disponen de forma muy espontánea los bloques o pabellones que más allá de lo conceptual tienen elementos decorativos con un color que resulta vinculante. El deseo de conseguir fachadas expresivas y agradable no repara en recurrir a la presencia de un tema que evoca al vano Palladiano, presente en las dos fachadas, dentro de un conjunto donde se muestran variedad de formas decorativas y también de los bloques. Hacia el fondo de la foto la serie de bloques de un modernismo desordenado, que no respeta ordenanzas, pues la presencia de ventanas en paredes medianeras lo demuestra con toda evidencia, hecho que demuestra además pésimas soluciones arquitectónicas.

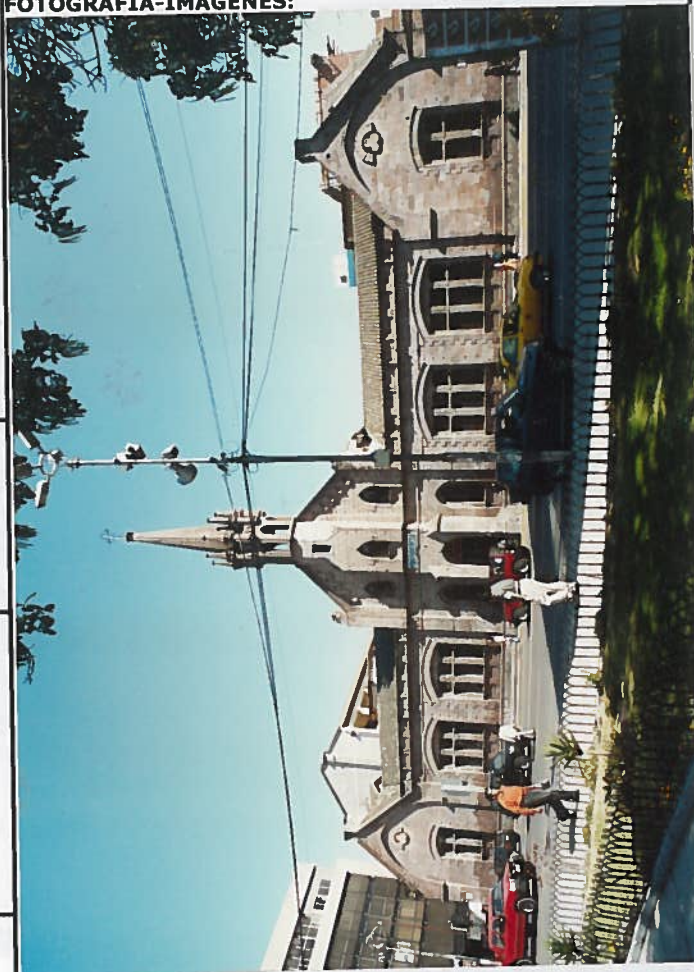
**DESCRIPCIÓN:** La planta corresponde a dos edificaciones diferentes la principal es la de la iglesia que debió tener un amplio espacio donde se edificó todos los espacios y pabellones además de otras instalaciones que requiere el Colegio, incorpora en este interior a dos espacios abiertos o patios que originalmente debió ser uno solo al que se anexaron las posteriores edificaciones. La fachada de la iglesia demuestra una influencia europea con elementos donde se destaca al ingreso principal con una portada neogótica que domina la expresión de toda la fachada, resulta muy difícil determinar si originalmente fue diseñada para iglesia, pues las amplias ventanas y los cuerpos en los flancos de la volumetría no son los característicos en otras iglesias y capillas de nuestro país; la altura de su nave, la indefinición en la volumetría de los espacios específicos que se tienen en tipologías de iglesias. En todo caso la expresión que se tiene es de gran calidad constructiva donde todos sus elementos funcionales y decorativos son tratados de manera minuciosa. estableciéndose gran diferencia con el conjunto del interior donde se evidencian construcciones de diferentes épocas resueltas con materiales modernos.

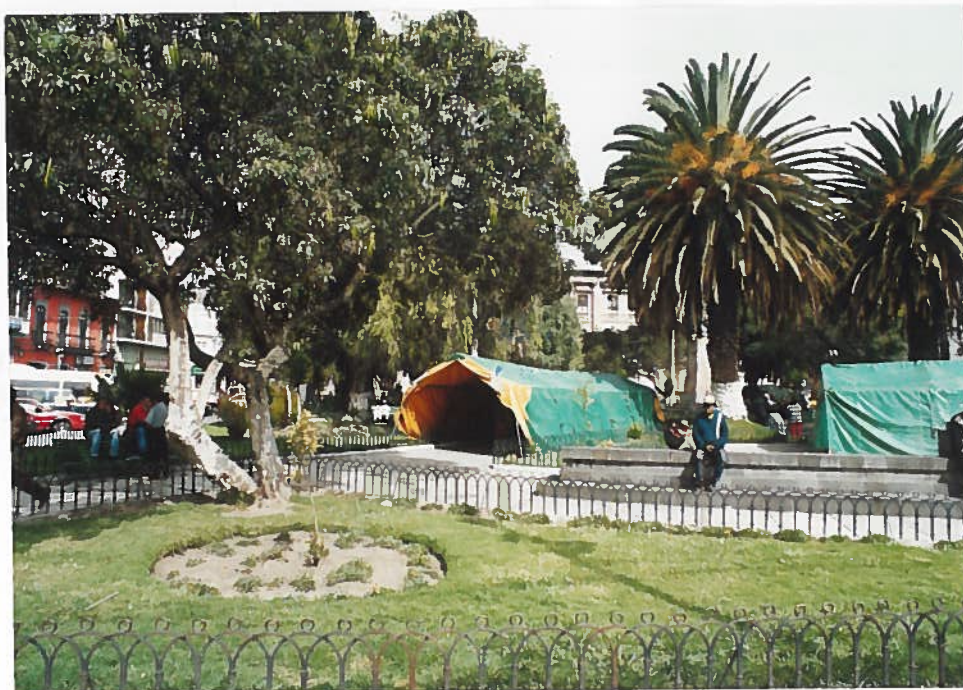
En la presente fotografía se aprecia en primer plano un elemental jardín, cerrado por las típicas rejas, adentro un círculo donde no aparece el colorido de flores de la zona, árboles con sus espacios sin cuidado, dando una imagen muy primaria, al fondo aparecen dos carpas y ciudadanos que ubican su negocio etc. donde más les parece, otros sentados en los espaldares de las bancas en fin.

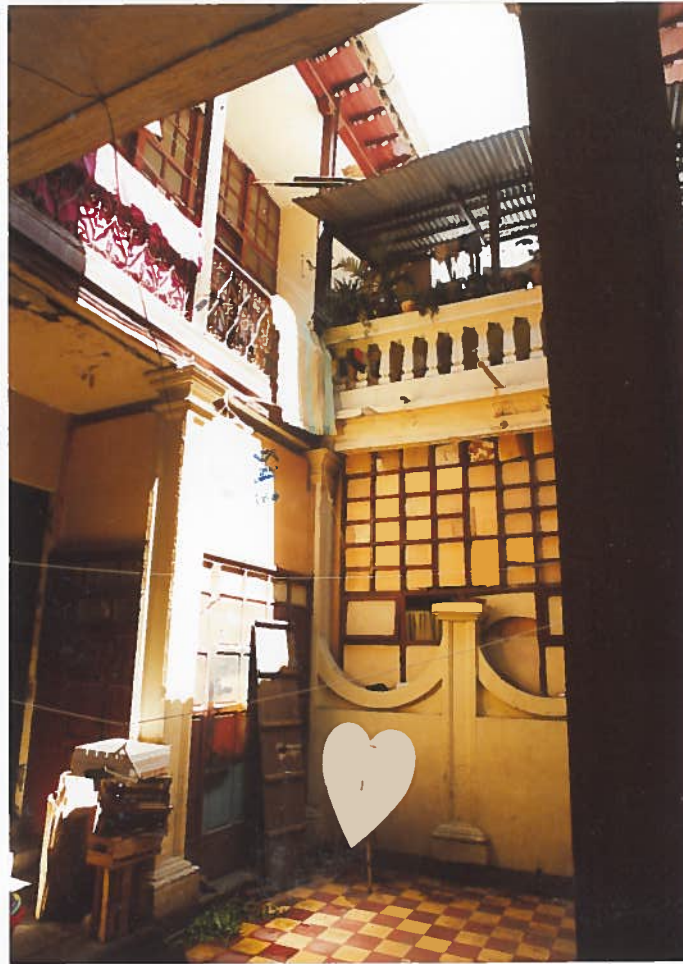
La presente fotografía de este patio interior nos demuestra una arquitectura que en su origen; y sin las intervenciones que hoy son evidentes lució un diseño y calidad constructiva de gran calidad, se aprecia en los capiteles, fustes y bases de columnas el esmero en el detalle, en los antepechos de la galería y de la terraza, es decir en todos los elementos constitutivos que lamentablemente hoy tienen intervenciones con diferentes materiales aparte de que se usa este espacio casi como una bodega de diferentes objetos, el desorden es evidente y ello es otro factor que atenta contra la integridad de la estructura, pues no hay que olvidar que estas casas fueron edificadas para uso unifamiliar.

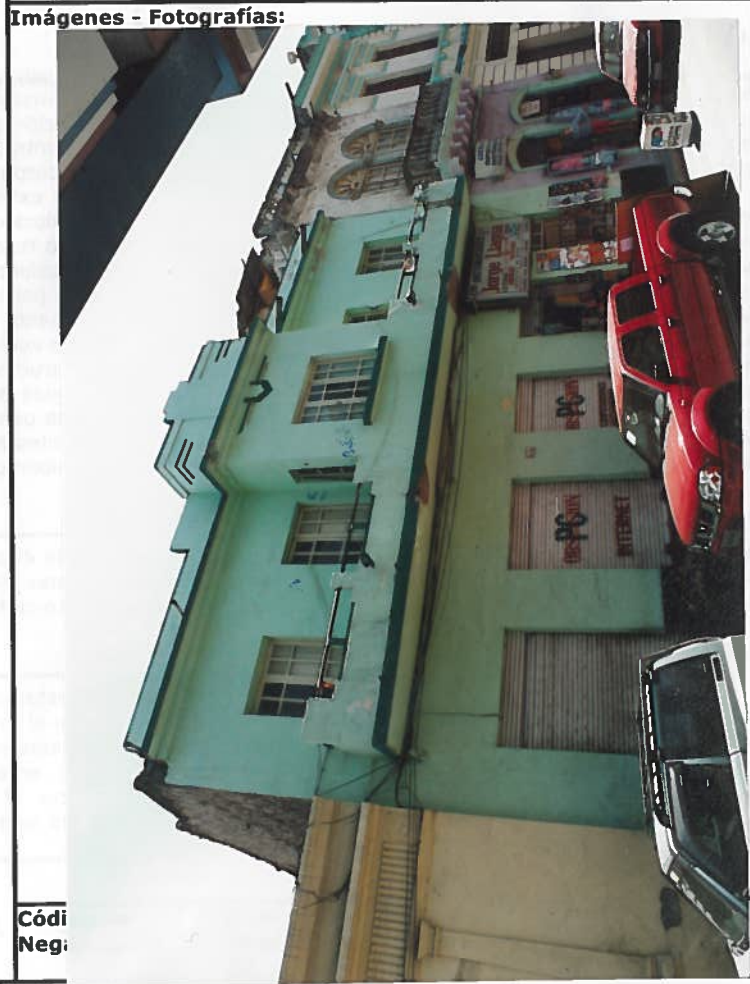
**D) ESTADO DE CONSERVACIÓN**  
**Cubierta:** REGULAR  
**Estructura:** REGULAR  
**Elementos:** REGULAR  
**Mantenimiento:** REGULAR

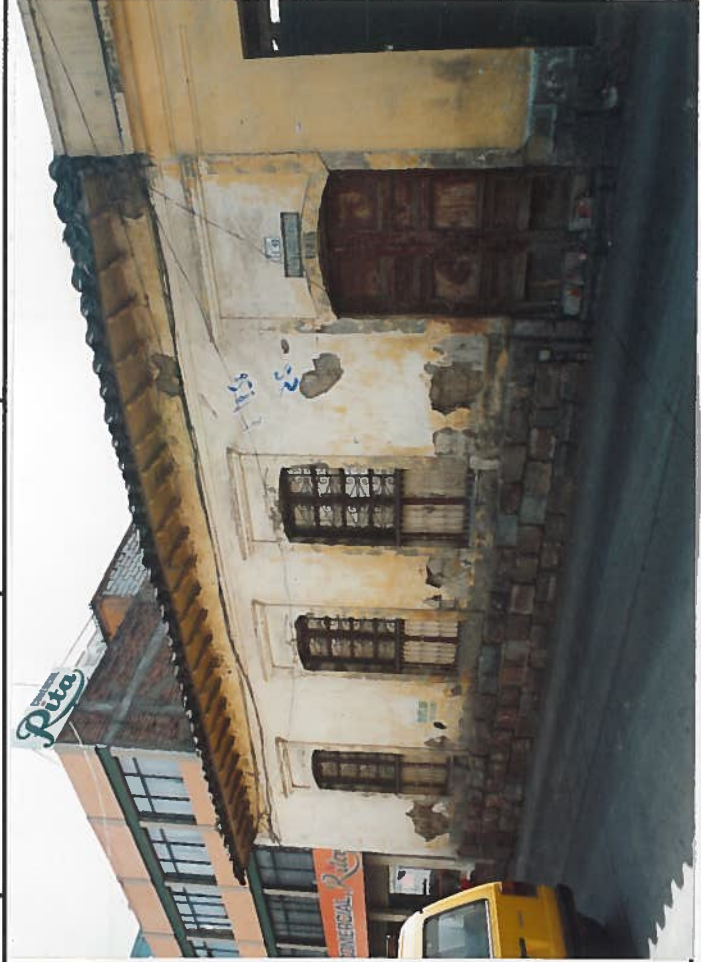
**DESCRIPCIÓN:** La fachada de un nivel de este inmueble se extiende desde un zócalo de piedra. Es notorio el ritmo que marcan los vanos rectangulares de las ventanas, los mismos que tienen enmarcamiento moldurado, los balcones incluidos son trabajados en hierro, el ingreso principal se encuentra enmarcado por pilastras con capiteles moldurados y la cornisa que corre a lo largo de la fachada está adornada con molduras, denticulos y ménsulas que soportan el vuelode canecilo y del alero entablado. Esta edificación adosada lateralmente se caracteriza por tener un patio centra como elemento fundamental para el reparto de ambientes, iluminación y ventilación de los mismos, con galerías circundantes con columnas de piedra que soportan la solera para conformar el pórtico estructural. En esta casa se aprecian una serie de intervenciones producto de la demanda de espacio y uso de suelo a la que fue sometida, pues en sus inicios fue vivienda y posteriormente se adecuó para el funcionamiento del Liceo Mera, se improvisó gradas de acceso, baterías sanitarias, etc. dando como resultado el deterioro de las paredes originales, de elementos estructurales, funcionales y estéticos. La edificación tiene dos frentes, uno hacia la calle Lalama y otro hacia la Rocafuerte.

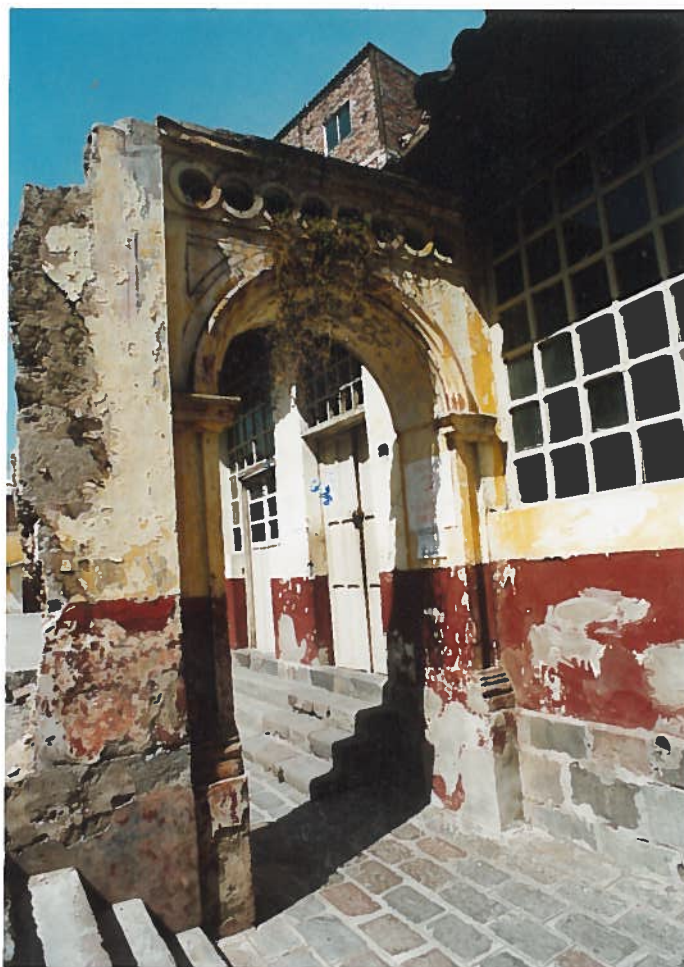
En esta fotografía la presencia de un desarrollado pabellón con su zòcalo de piedra sillar y otros elementos como los "grilles" de madera y vidrio, y a mitad de su desarrollo un arco de medio punto moldurado con impostas y otros detalles decorativos de gran calidad, hecho que sugiere una construcción muy diferente, posiblemente estos vestigios son el resultado del terremoto que afectó a Ambato, porque si es el resultado de intervenciones sería un hecho criticable,

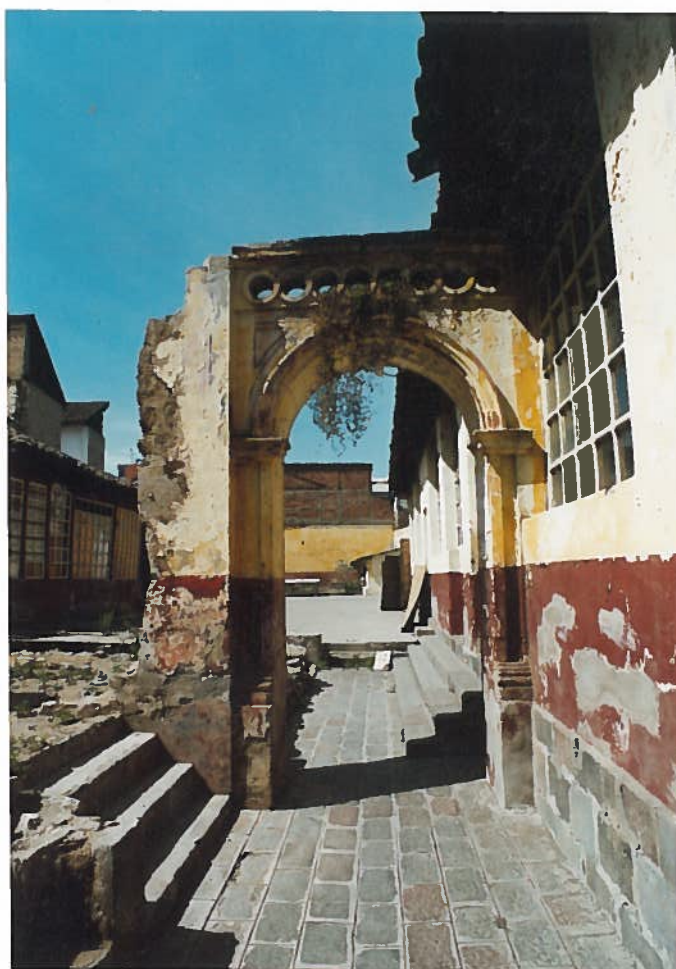
Vista frontal del arco con todos sus elementos constitutivos, que demuestran la riqueza decorativa que era muy utilizada en épocas donde dominaba el eclecticismo decorativista, Hacia su lado derecho el pabellón al cual se anexa este importante vestigio con la breve grada, en todo el recinto es evidente la presencia de huellas que sugieren una edificación diferente.

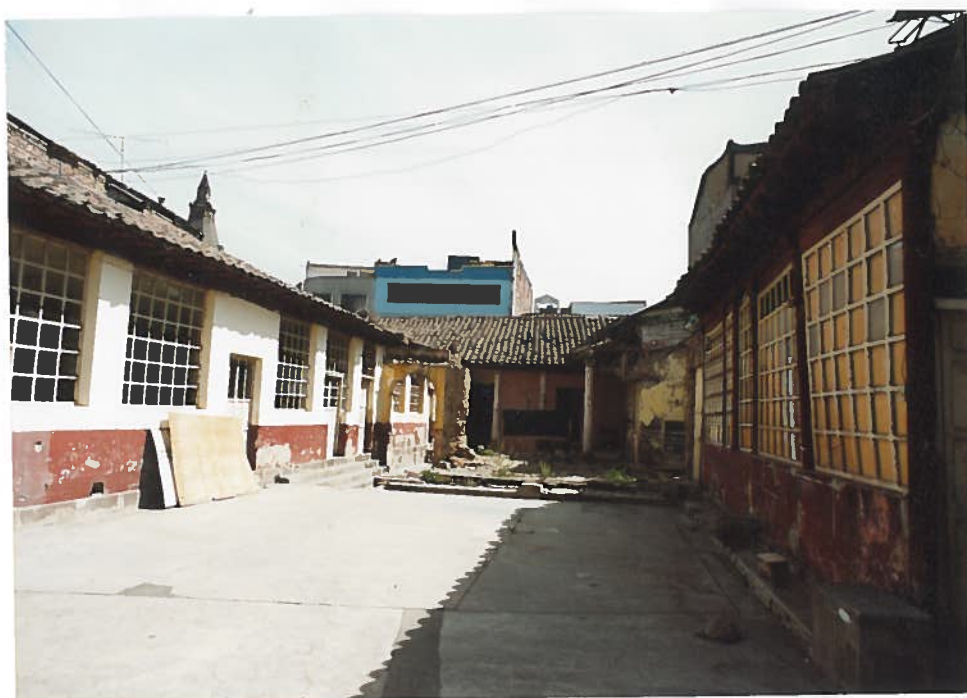
Una vista más amplia que permite apreciar tanto el patio central, al que se llega por el zaguán central, se mantiene todavía la galería que perimetraba al patio. Pero más allá de su originalidad planimétrica y constructiva es evidente los derrocamientos realizados en este interior y como algunas paredes de adobe no tienen protección, así como elementos estructurales de madera su futuro destrucción es cuestión de tiempo. La foto lo dice todo. Nótese que la foto se complementa con la vista de algunos edificios de corte moderno que se hallan en el entorno del inmueble.

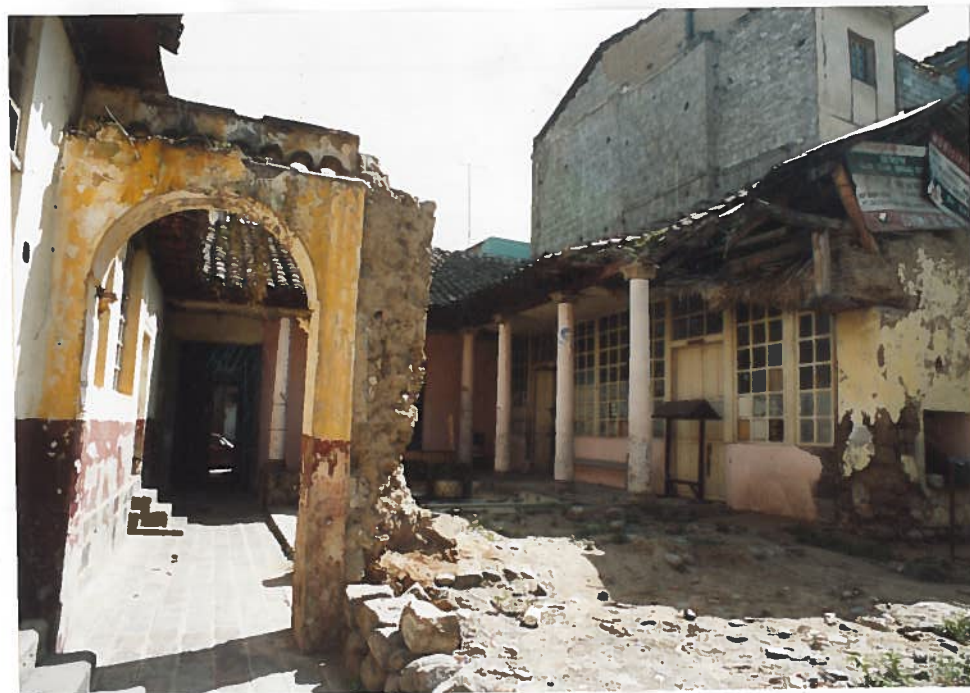
Vista de la galería con columnas de estilo toscano y que soportan la solera que conforman el pórtico estructural. La fotografía detalla el estado de ruina de ciertos tramos de la edificación, desprendimiento de enlucidos, tumbados, vidrios rotos, ausencia de canalones, algunas paredes de adobe y elementos estructurales han quedado sin protección, ocasionando el constante deterioro de la edificación.
