**LINEAMIENTOS PARA LA IMPLEMENTACION DE LAS  
RECOMENDACIONES DE LA UNESCO, SOBRE EL PAISAJE URBANO  
HISTORICO, AMBATO.**

Trabajo de titulación previo a la obtención del título de Arquitecto Urbanista.

Ambato – Ecuador

2020

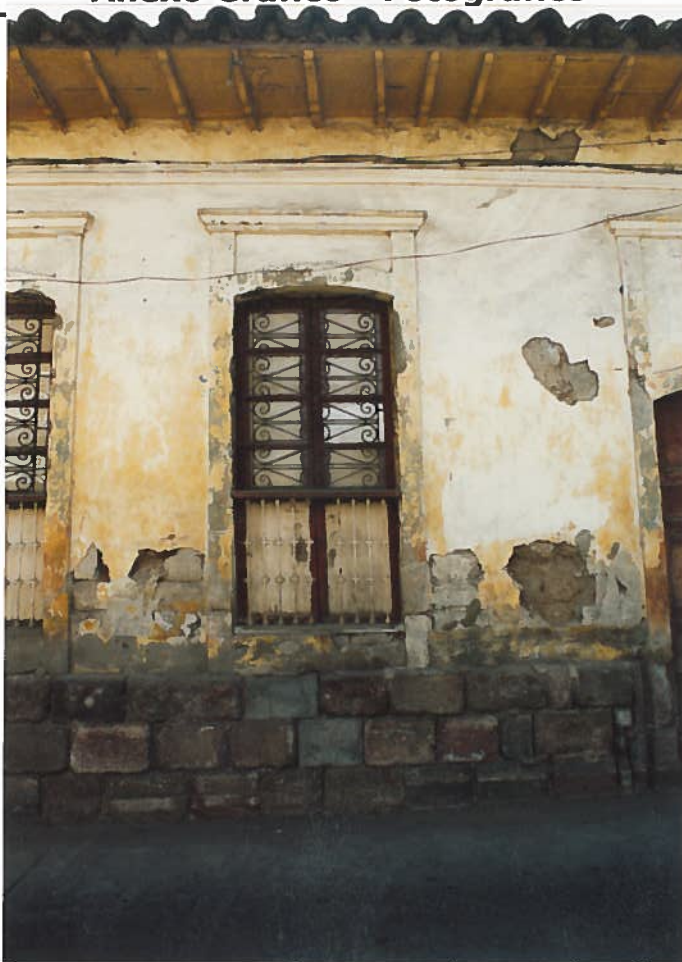
Detalle fotográfico donde se aprecia al módulo decorativo que inscribe al vano de ventana, el mismo que se levanta desde el zócalo de piedra sillar y tiene un breve resalte del plano del paño de fachada, al culminar presenta varias molduras que conforman una cornicilla más decorativa que de protección, es evidente la serie de daños que afectan a la estética de esta edificación y a la de la zona donde se halla ubicada. Daños cuya reparación no implica un elevado costo y más bien son producto del descuido e indiferencia de los propietarios. Vista de la galería con columnas de estilo toscano y que soportan la solera que conforman el pórtico estructural. La fotografía detalla el estado de ruina de ciertos tramos de la edificación, desprendimiento de enlucidos, tumbados, vidrios rotos, ausencia de canalones, algunas paredes de adobe y elementos estructurales han quedado sin protección, ocasionando el constante deterioro de la edificación.

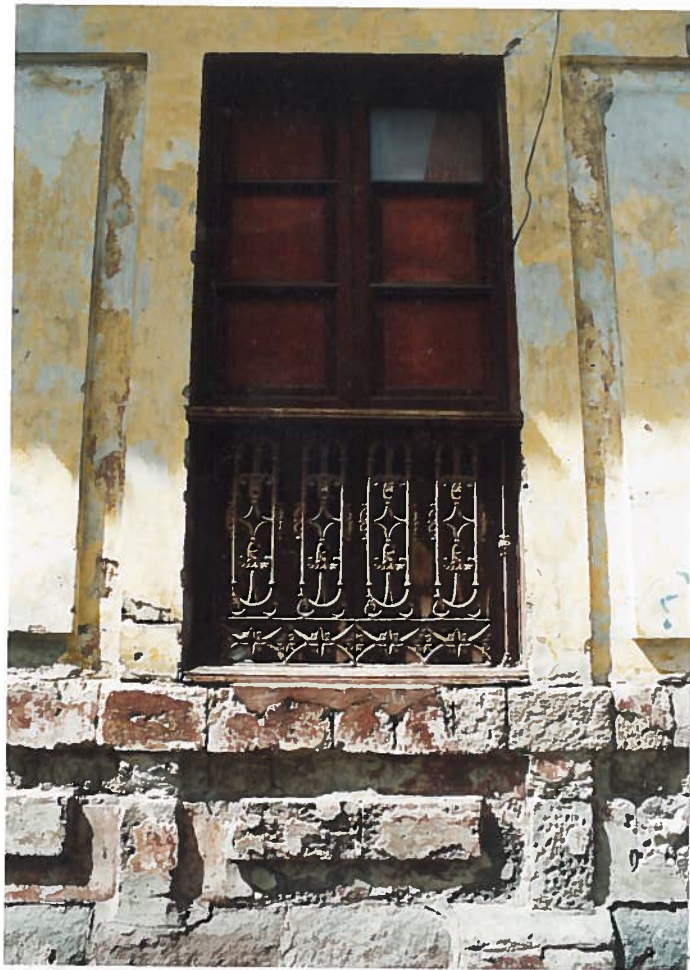
Detalle de otro módulo de ventana que se erige desde el zócalo de piedra sillar, módulo que tiene breve resalte y está acompañado en sus flancos de elementos decorativos aplacados, este elemento incorpora al balcón incluido con un antepecho de hierro de gran calidad estética, todo lo cual es un valor que obliga a la ciudadanía en general a su cuidado, no sería aceptable que elementos así terminen en un escorial de chatarra. Hay que considerar también que el restaurar y rescatar la arquitectura y sus elementos constituye una fuente de trabajo para infinidad de obreros y artesanos.

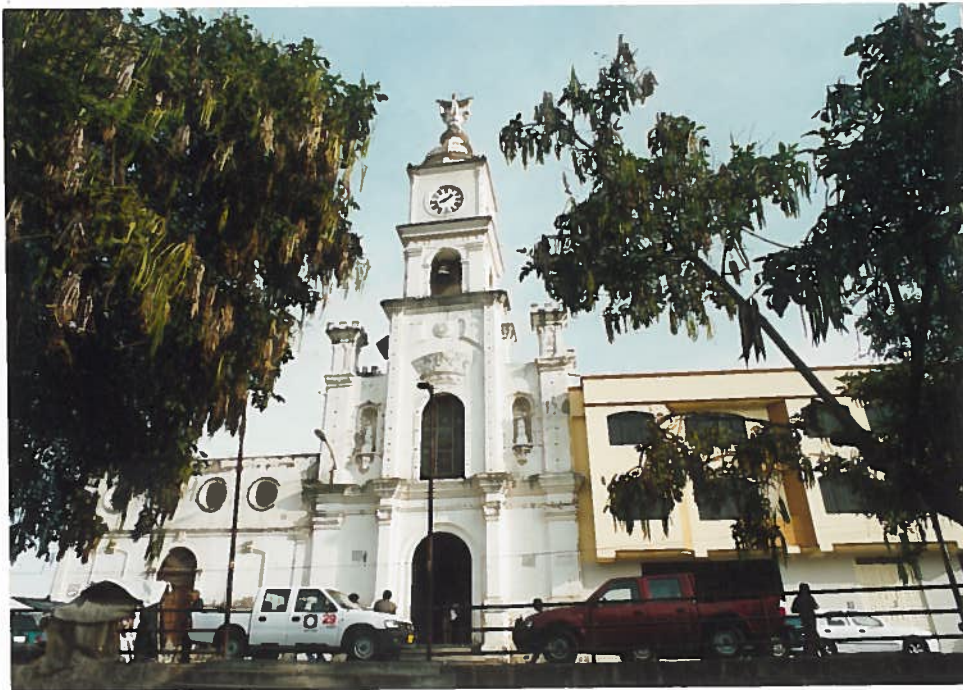
La iglesia se encuentra sobre un podio o estilobato escalonado y el atrio donde se erige toda la edificación. En la portada resaltan las pilastras que le dan una expresión de verticalidad dominante. La serie de vanos de módulo vertical reuerzan el criterio asumido, es de notar que la edificación ubicada a la izquierda de la iglesia, obedece a otra etapa constructiva y muestra vanos cegados definidos por el enmarcamiento que reedita de alguna forma a los de la antigua casa parroquial. Todos estos son elementos que ayudan a vincularlos visualmente y encontrar la armonía arquitectónica y estética de toda la edificación. Posiblemente en el terremoto de 1949 esta edificación sufrió daños que posteriormente permitieron su complementación y alteración de algunos elementos. Es una edificación que amerita ser conservada como testimonio de la historia urbana y arquitectónica de la ciudad de Ambato.

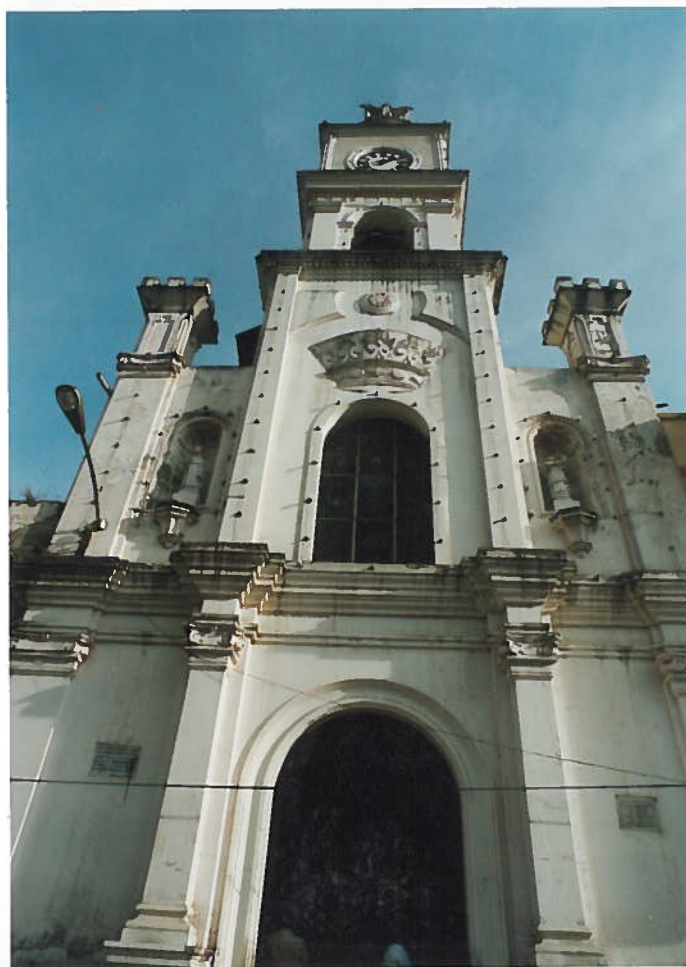
La torre se encuentra conformada por varios cuerpos los mismos que marcan su nivel con cornisas molduradas a las que acompañan varios elementos decorativos. Son dominantes las pilastras resaltadas las mismas que dan a toda la portada un sentido vertical pues además el frente de la misma realza esta proporción. Los vanos de cada cuerpo son acompañados de enmarcamientos así como elementos que los decoran: pilastras, impostas, frisos, temas heráldicos, nichos, etc. Culminando la torre con una cúpula nervada que tiene tambor, linterna y una estatua de carácter religioso.

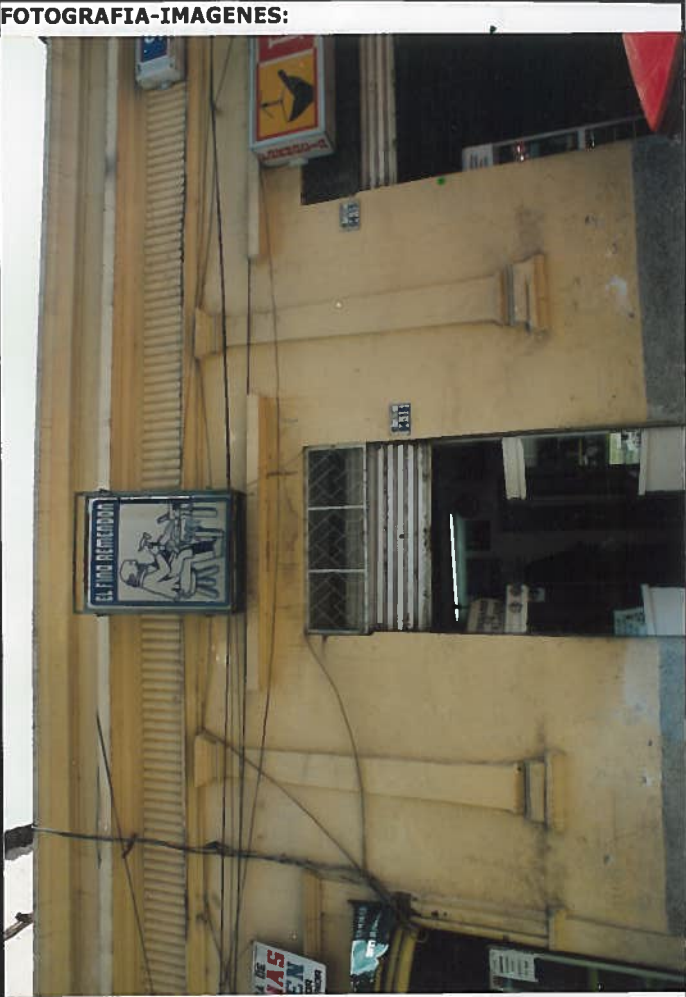
<b>CATEGORÍA DE LA EDIFICACIÓN:</b> MONUMENTAL:   Tradicional Selectiva	
<b>TIPOS DE INTERVENCIÓN:</b> Rehabilitación  <b>NIVELES DE INTERVENCIÓN:</b> Conservación  Reestructuración	
<b>GRADO DE PROTECCIÓN:</b> Integral	
<b>DESCRIPCIÓN:</b> La planimetría arquitectónica se desarrolla siguiendo la rasante de la calle en un frente considerable y deja hacia el lado izquierdo un espacio para el patio, elemento que permite y condiciona que la distribución de cuartos y ambientes sigan un ordenamiento ortogonal y las paredes que los definen consolidan la estructura de toda la casa, que al ser de un nivel no presenta ningún problema. El ingreso principal se comunica con el patio; y otros ambientes son independientes con el objeto de dedicarlos a diversos negocios, la fachada exterior se expresa con un zócalo de breve resalte que sirve de base a todo el paño de fachada la misma que se estructura-liza con pilastras ligeramente resaltadas y tienen bases que aparecen sobre lo que se presume fue la auténtica altura del zócalo, estas pilastras tienen varias molduras que conforman capiteles que de forma muy elemental evocan a los toscanos pero muy geometrizados, sobre los cuales varias molduras corren a todo lo largo de la fachada y simulan un entablamento que en el fajón del friso se decora con un acanalado vertical muy apretado. En fachada se tiene cuatro vanos de puertas diferentes; con enmarcamiento moldurado el del ingreso principal que tiene arco rebajado, y luego una cornisa moldurada acompañada de cartelas, no así los otros vanos que sobre sus dinteles tienen una breve banda resaltada. Varias molduras hacen un contundente elemento de coronamiento de la fachada que impide la presencia del alero de cubierta, en lo referente al sistema constructivo está resuelta con materiales tradicionales de la zona y empleados con la técnica que cada uno ofrece.

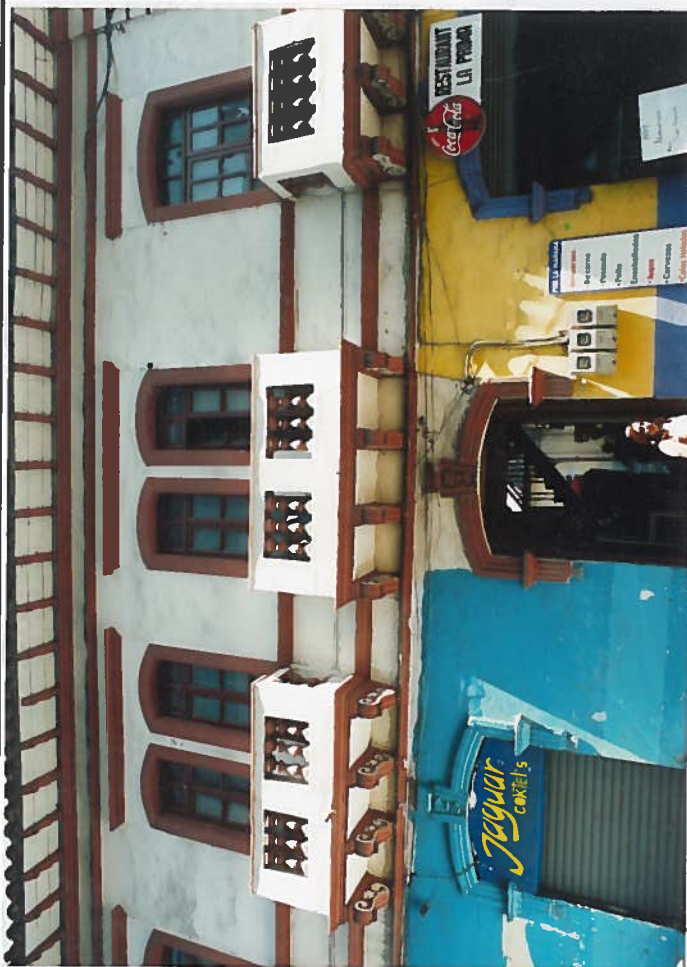
**DESCRIPCIÓN:** La planimetría arquitectónica de esta casa es muy importante pues obedece al esquema colonial o tradicional, teniendo al patio central como el espacio - elemento en torno al cual se disponen galerías adinteladas en dos niveles y la serie de cuartos y ambientes, que de forma sucesiva con sus paredes ortogonales entre sí consolidan la estructura de la casa. Exteriormente la casa ofrece una fachada con referentes de diferentes estilos históricos, muestra un zócalo brevemente resaltado de sillares, vanos coronados por arcos rebajados con impostas molduradas soportadas por cartelas decorativas desde donde varias molduras recorren el perfil de los arcos que se decoran con claves. Una doble banda moldurada recorre toda la fachada dejando entre ellas un fajón que era para el friso, luego se presenta otro fajón de base para el paño del segundo nivel que en sus flancos exhibe pilastras resaltadas y de fuste acanalado hasta llegar a otra doble moldura que deja un fajón entre ellas y luego el vuelo del alero de la cubierta de teja con la serie de canchillos que cierran la volumetría. En este nivel se disponen a los extremos dos módulos brevemente resaltados que tienen como remate una breve cornisa moldurada e inscriben a los vanos respectivos enmarcados y coronados por arcos rebajados, hacia el centro del paño se presentan dos módulos de doble ancho similares a los antes indicados pero inscriben vanos pareados, todos los vanos están servidos por balcones soportados por ménsulas que encajan en el ancho del fajón y por ello el perfil inferior de los balcones siguen las molduras, tienen antepechos balastrados y acodos desde donde aparecen molduras que recorren la fachada Constructivamente la casa está resuelta con materiales de la zona, con muros del tipo romano cuya técnica fue muy difundida en esta ciudad, y para las estructuras de galerías, pisos, soleras, sobresoleras y toda la cubierta la madera del sector.

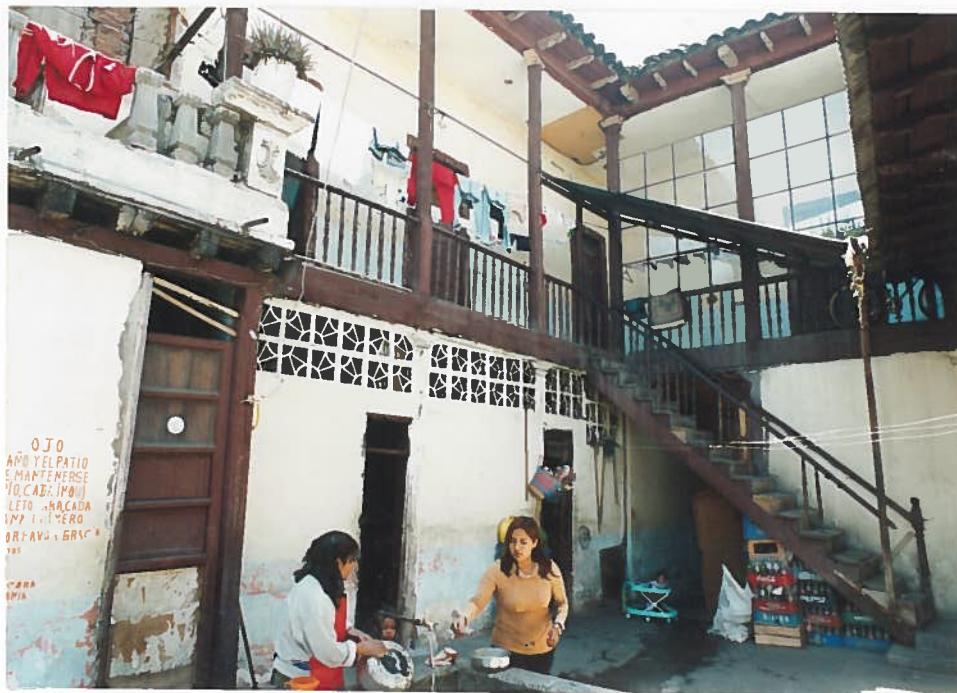
La presente fotografía del interior de esta casa muestra al patio central rodeado por las típicas galerías adinteladas resueltas con columnas de madera, zapatas, soleras, sobresoleras en los dos niveles, lamentablemente la actividad comercial dominante en Ambato fue un factor de la sobre saturación demográfica de las casas, por lo cual las galerías del primer nivel han sido aprovechadas para vivienda con las consecuencias de tugurización, de implementar gradas elementales anulando a la original y cuyo posible espacio sea un cuarto de arriendo y tantas otras intervenciones que alteraron la auténtica expresión de estos interiores, donde se tenía la sensación de holgura y donde lucía una arquitectura de claras influencias españolas.

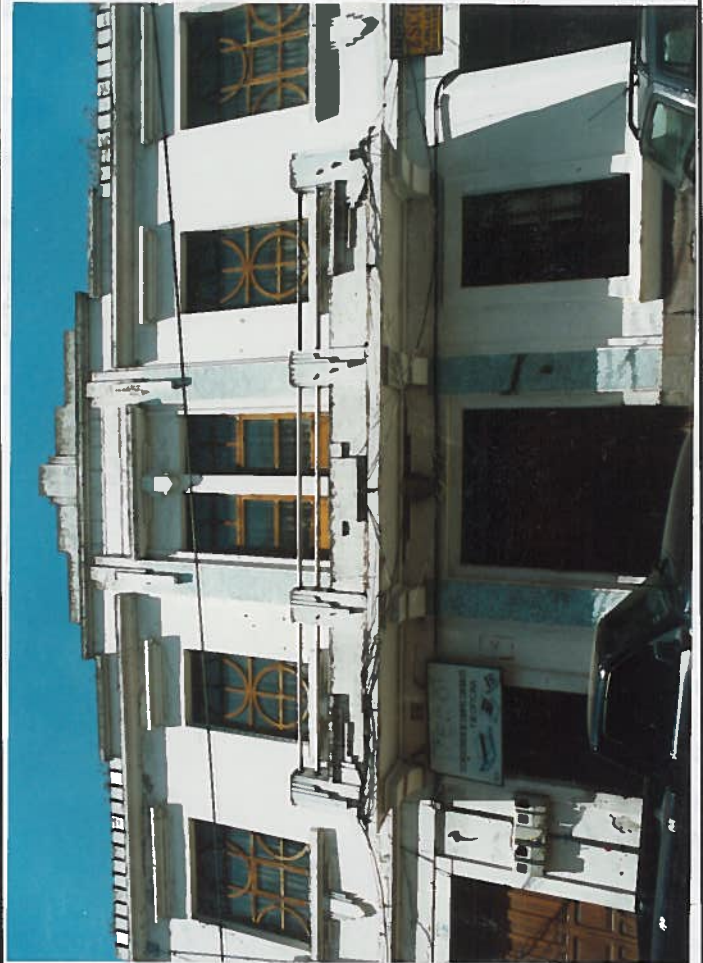
**DESCRIPCIÓN:** La solución arquitectónica se desarrolla siguiendo la rasante de la calle, y posiblemente en su interior tenga un patio central o un espacio abierto hacia el fondo o lados del lote. Los cuartos y ambientes se disponen con sus paredes o divisiones ortogonalmente con el objeto de consolidar la estructura de toda la casa, pero los factores más diversos, sobre todo el del comercio obligó a individualizar cuartos hacia la calle para arrendarlos y cuando el negocio era del dueño de casa o de algún familiar estos cuartos seguían vinculados al interior de la vivienda hecho que se dio desde la colonia. Exteriormente la casa tiene una volumetría equilibrada, austera y elegante, muestra influencias de las primeras instancias del modernismo con formas y elementos cuadrangulares que todavía no se liberan del decorativismo en este caso muy geometrizado; un zócalo corrido de piedra sillar es la base para el lucimiento de la fachada, los vanos de este nivel se disponen simétricamente dejando llenos muy rítmicos, sólo el del ingreso principal aumenta ligeramente su ancho y a todos se les da un enmarcamiento ligeramente resaltado, una banda bien definida marca los niveles, banda que perfila el vuelo del balcón que es soportado por varias ménsulas, en este nivel a sus extremos se ubican dos vanos de igual ancho a los correspondientes del primer nivel y tienen como todos los de ventanas acodos, y debajo una decoración maclada en su centro y sobre los dinteles segmentos de bandas resaltadas de protección. Hacia el centro de la fachada otros vanos de puertas ventanas siguen el ancho de los de abajo para dar continuidad óptica y sobre los dinteles tienen también similares bandas resaltadas; y justo en el centro de la fachada un módulo resaltado que viene desde el primer nivel con dos vanos pareados o parteluz, servidos por un balcón de antepecho calado para tener pasamanos tubulares; los vanos tienen banda de protección con elementos decorativos en los flancos que llegan hasta una breve cimera de perfil geométrico a la que acompañan jardinerías a todo el desarrollo del frente. Constructivamente es posible que incorpore elementos de hormigón armado. Vale destacar en la ventanería, también las breves influencias del Art deco.

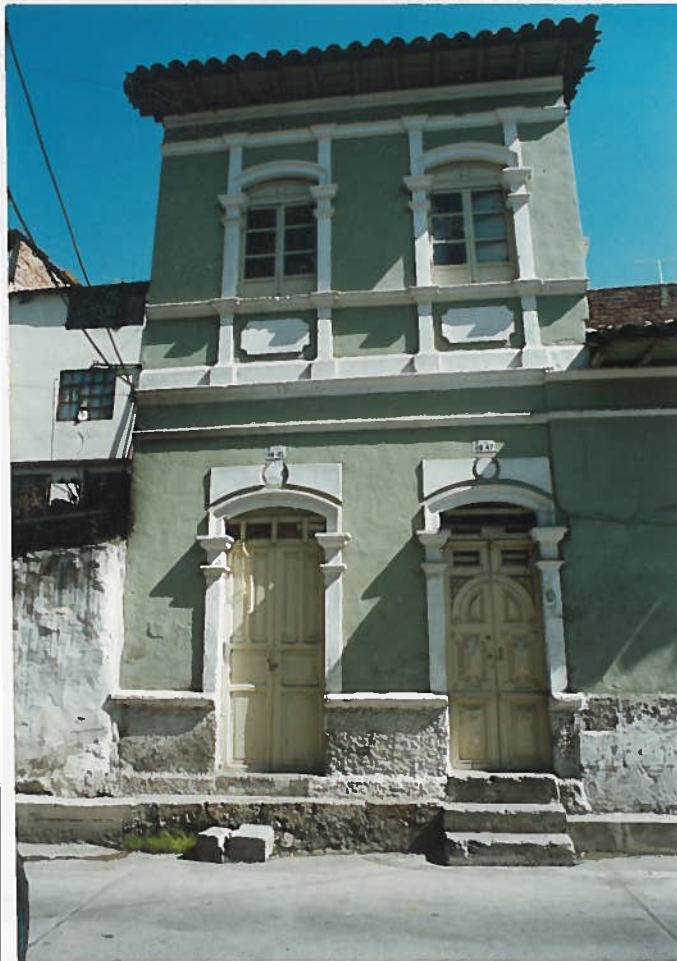
**DESCRIPCIÓN:** Mantiene su tipología original, es necesario dar un adecuado mantenimiento que prolongue su conservación. La planimetría arquitectónica funcional de esta casa se desarrolla ligeramente sobre la rasante de las calles, por lo cual frente a los vanos de puertas aparecen escalones que llegan a cada nivel; incorpora en su interior hacia un rincón del lote el espacio del patio y la distribución de cuartos y ambientes son una sucesión cuyas paredes y divisiones consolidan la estructura de la casa y exteriormente evita la arista de empate de fachadas con un ochave que también cumple una función estructural. La casa tiene un ala de dos niveles y resulta agradable que para su integración con la otra se haya recurrido a una doble banda con fajón entre ellas que marcando la altura que tradicionalmente se daba a los cuartos y es el remate del nivel de un piso, las bandas continúen en toda la fachada haciendo dominante la composición horizontal; en la volumetría están presentes el zócalo de piedra que era también un elemento vinculante de las fachadas y lucir sus paños independientes del nivel de asentamiento y además como estructura base, un bocel debió coronar al zócalo pero ha sido destruido en buena parte, los vanos que muestran a pesar de sus breves diferencias decorativas las proporciones los asemejan logrando unidad y armonía en toda la obra, tienen enmarcamientos, arcos rebajados los de la izquierda decorados con impostas, en el segundo nivel los vanos siguen la ubicación simétrica y también constituyen módulos resaltados que inscriben y enmarcan a los vanos y también llevan los mismos elementos decorativos, en ambas volumetrías el alero de las cubiertas de teja son el remate. Constructivamente la casa está resuelta con materiales de la zona y los muros posiblemente sean del tipo romano tan tradicional en esta ciudad, técnica constructiva que les permite su estabilidad y ser soportantes de toda la estructura de madera utilizada en pisos y en toda la estructura de las cubiertas.

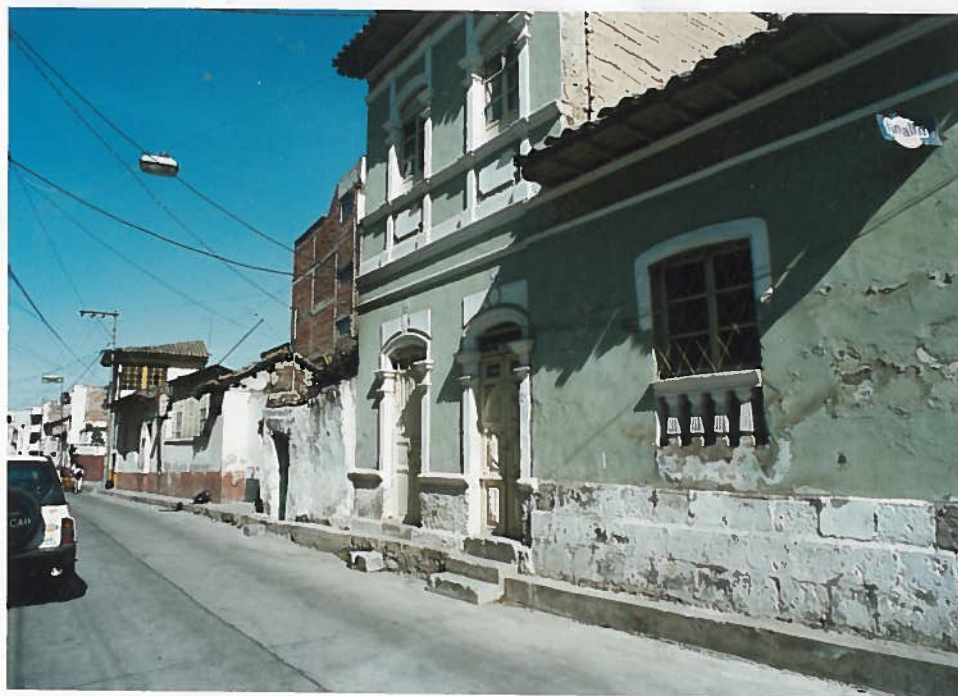
En el escorzo de esta fotografía se aprecia parte de la fachada de la edificación de un nivel donde es notoria la posible anulación del bocel que corona al zócalo como es evidente en la casa de dos niveles, zócalo de piedras sillares que han sido pintadas de blanco y desde donde nace el vano que en su dintel tiene un brevísimo arco rebajado enmarcado desde cierta altura, en su antepecho incluido se tiene balaustres cuya base muestra una intervención. Al cierre de esta fachada se tiene doble banda con fajón entre ellas y luego el alero, las bandas se continúan en la otra volumetría y son elementos vinculantes. En la fachada de doble altura se procede a disponer algunas gradas para salvar el desnivel con la calle, el zócalo sigue la altura del anterior pero tiene bocel resaltado y se conforma la expresión con dos módulos resaltados que inscriben a los vanos de arcos rebajados de puertas; se decora con astrágalo y molduras que hacen impostas, los módulos tienen varias molduras que perfilan a los arcos rebajados y se complementan con temas decorativos pompeyanos. Arriba se repiten similares módulos desde una base corrida sobre las bandas pero tienen acodos y en el antepecho aplacados geométricos y sobre los arcos una cornisa moldurada a todo el desarrollo de la fachada, luego el fajón para el friso, otras molduras corridas y el alero de la cubierta de teja. Son visibles hacia el fondo de la foto algunas construcciones modernas, culatas de las mismas que se han convertido lamentablemente en parte del paisaje urbano con sus planos agresivos y con proporciones que resultan dominantes; al menos valdría pintarlos de blanco para que se mimeticen con el ambiente.

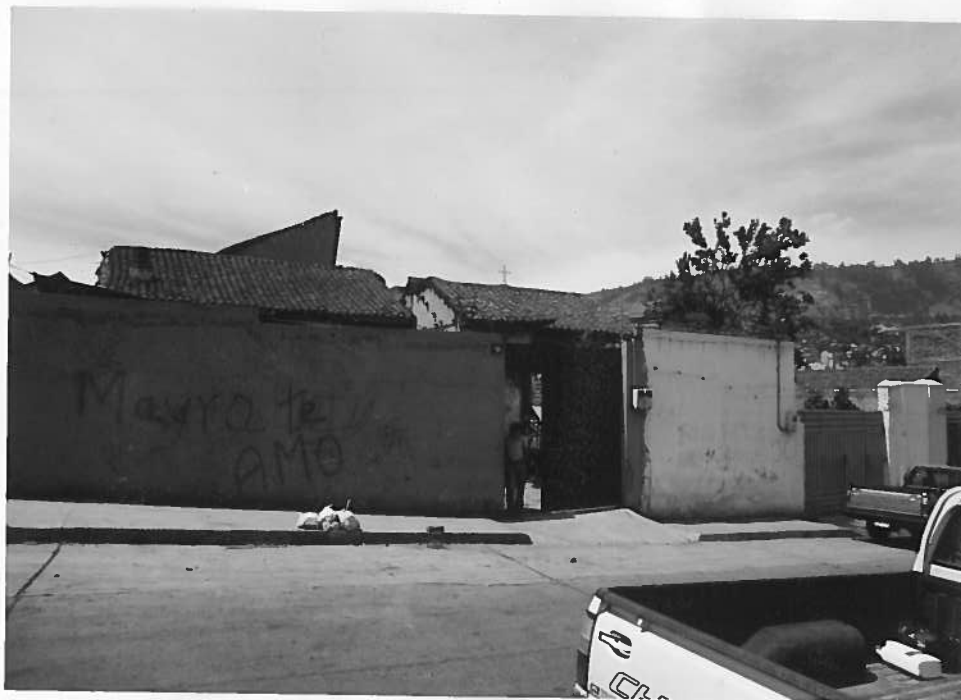
En este anexo fotográfico se recoge la pobreza expresiva del cerramiento al que se lo ha pintado de la manera más arbitraria y lleva las típicas leyendas que han perdido originalidad. Si alguna vez este cerramiento fue una albarrada su presencia de hecho era diferente, además tenían el mensaje de privacidad de propiedades interiores importantes, la expresión cerrada era a propósito con el objeto de producir el contraste y la admiración cuando se ingresaba y se tenía la villa o quinta luciendo su arquitectura y jardinería, como hasta ahora tienen algunas edificaciones similares.

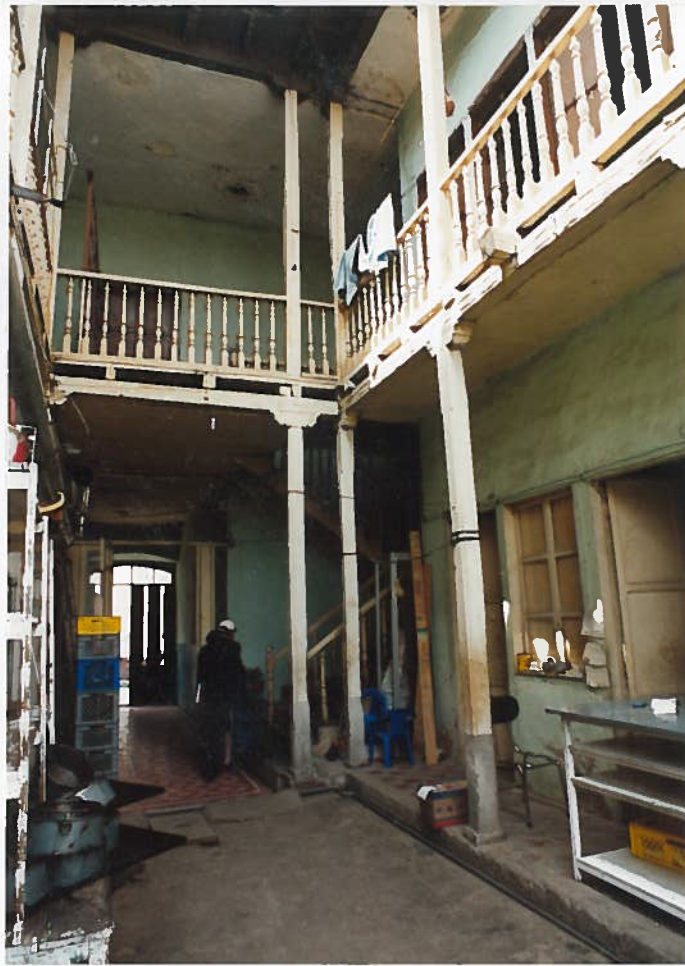
En la fotografía se aprecia un interior del patio central y las galerías de doble nivel que lo perimetran, las mismas que recurren a materiales tradicionales como la madera, en el primer nivel tienen base de piedra como protección de la humedad y soportar la carga, llevan zapatas donde descansan las vigas soleras que a la vez reciben a los pisos del entablado, las columnas de madera del siguiente nivel siguen a las anteriores en su carga puntual y terminan en zapatas y soleras con sobresoleras para recibir la carga de toda la estructura de la cubierta. Aparte del barandal y elementos de buen trabajo, vale señalar que estas casas se hallan sometidas a un uso que no es compatible con sus espacios, estructura y materiales, la foto recoge a diferentes elementos que sugieren variadas actividades de sus moradores.

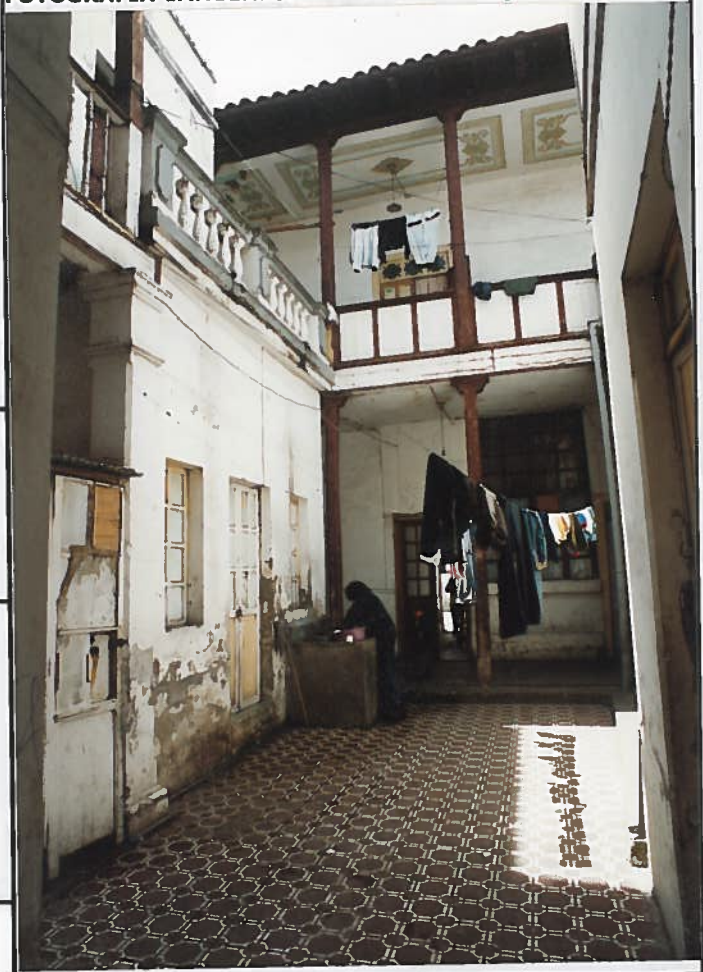
**DESCRIPCIÓN:** La planimetría arquitectónica incorpora a un espacio central como patio al que se llega por el zaguán del ingreso principal ubicado en el centro de la fachada, este patio, circunscrito entre edificaciones se comunica con otro siguiendo al eje del primer zaguán, al patio principal aparecen galerías adinteladas en los dos niveles, de columnas de madera con zapatas que reciben a las vigas soleras y a la estructura de madera de la cubierta. Otras han sido ocupadas, pero en una se dispone el espacio de la escalera que sirve al segundo piso. A pesar de algunas intervenciones que al menos han dejado un volumen que sirve de terraza, con lo cual el espacio interior se dinamiza y no pierde luminosidad ni aireación; vale destacar la decoración del cielo raso de la galería superior y el trabajo de carpintería en las tarjetas de las puertas que dan a esta galería superior. En el patio posterior aparecen pabellones de un solo nivel, resueltos con materiales livianos. Hacia el exterior aparece una fachada muy esbelta como resultado de la tradicional altura de cuartos y ambientes, y tiene como base a un socalo de piedra sillar de juntas perfiladas y coronado por una banda brevemente resaltada, en todo el paño de fachada aparecen sectores resaltados que siguen un perfilamiento geométrico, tiene tres vanos de puertas en planta baja, los extremos han sido ampliados para el comercio y el central mantiene sus proporciones originales, siguiendo los ejes los vanos de los flancos tienen balcones mensulados, antepechos de balaustradas y el vano central tiene acodo soportado por cartelas. En los dinteles de los vanos superiores hay breves enmarcamientos, luego se presenta la continuidad del paño que cubre a un antifijo que evita la presencia del alero de la cubierta tradicional, elemento que se decora con bandas que corren a todo el desarrollo de la fachada y en el centro se erige un elemento decorativo que marca ópticamente al eje central de fachada. Constructivamente está resuelta con materiales tradicionales y con las técnicas tan conocidas por los obreros de esos tiempos.

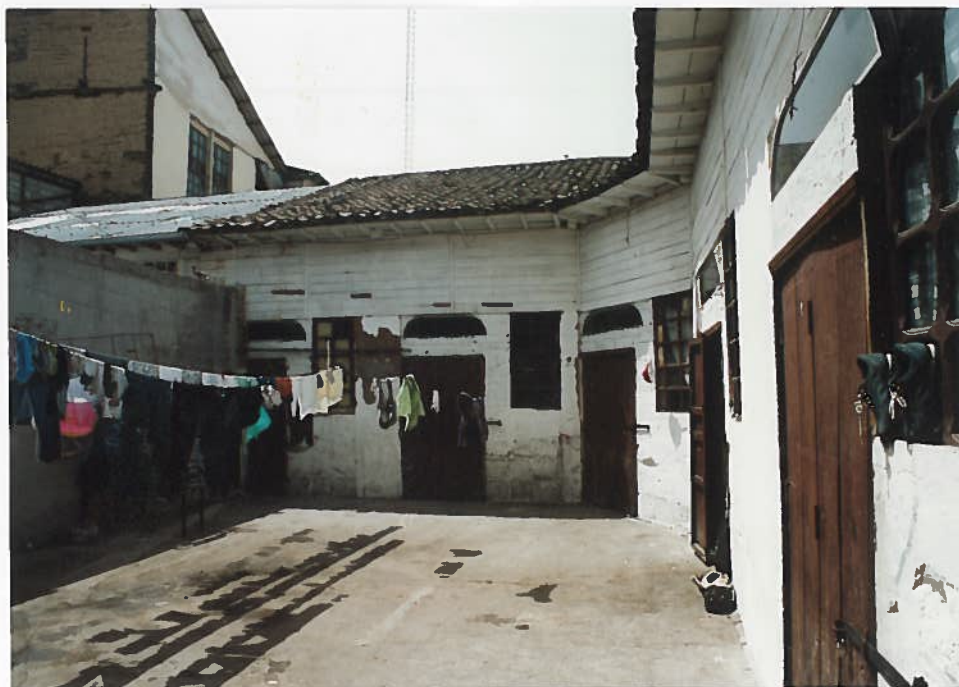
Vista del patio posterior que muestra hacia la izquierda una pared divisoria de la misma propiedad, hecho muy frecuente en esta ciudad y cuya razón se encuentra en el alto precio del terreno por ser una ciudad muy comercial. Todo lo que recoge la foto demuestra además el aprovechamiento de los espacios que tradicionalmente eran para el huerto o la "cuadra" espacios que se hallan sobre saturados de inquilinos con las futuras consecuencias del deterioro total de la edificación, pues en la mayoría estas casas era unifamiliares con instalaciones limitadas, para servir a un determinado número de personas, hoy tienen que implementarse de manera precaria.

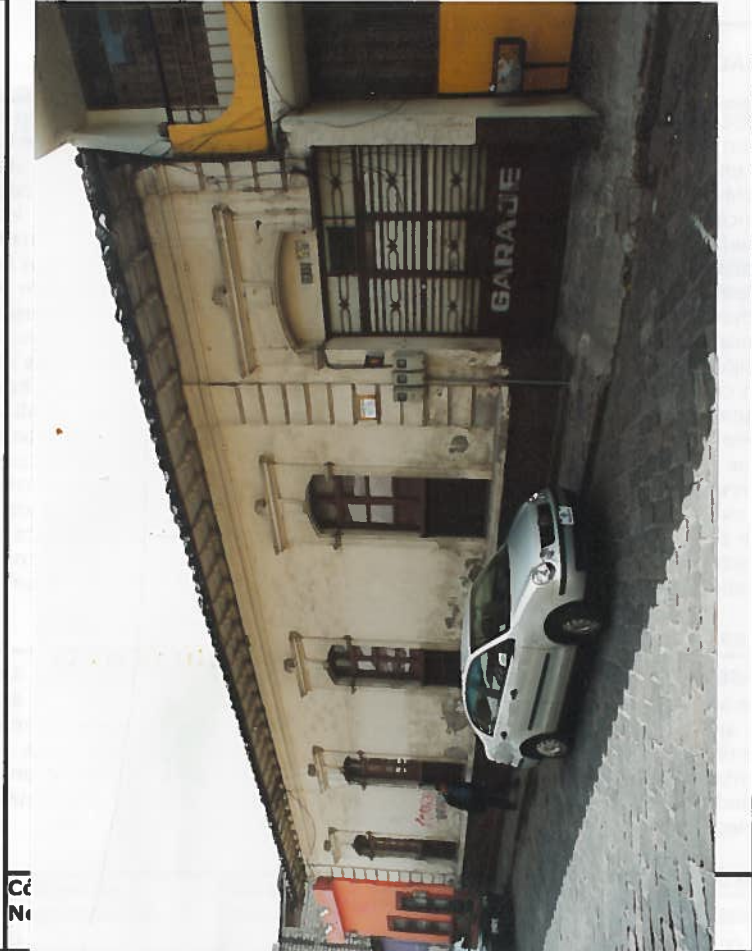
**D) ESTADO DE CONSERVACIÓN**  
Cubierta: REGULAR  
Estructura: BUENO  
Elementos: MALO  
Mantenimiento: REGULAR

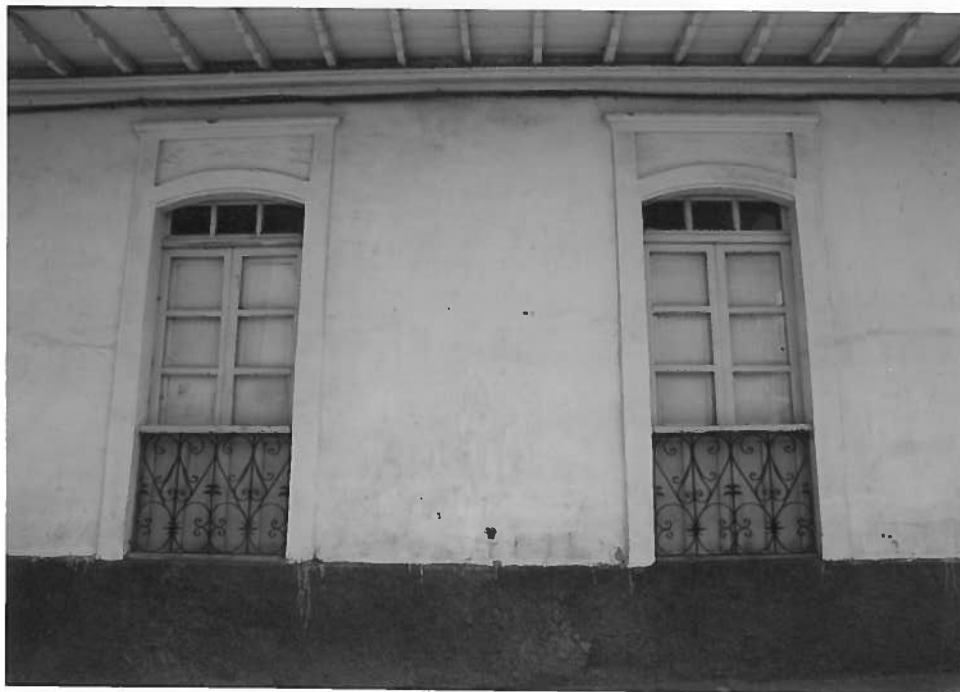
La presente fotografía nos pone en detalle al zócalo de base que tiene como simbolismo ser un elemento de transición del plano de emplazamiento de la casa hacia el desarrollo vertical de la volumetría, es de piedra para dar la idea de seguridad y fortaleza, conceptos que se remontan a los estilos históricos de la arquitectura, y es un elemento que estructura la construcción y sirve de base a dos módulos resaltados de clara definición vertical que inscriben a los vanos de puertas ventanas, los mismos que son coronados por arcos rebajados cuyo desarrollo es marcado por un fajón, continuando por los flancos del módulo, y sobre los arcos los fajones verticales hasta unas breves molduras que hacen de cornisas de poco vuelo. El paño de las fachadas debía lucir sin elementos decorativos como fue dispuesto por la corona española para su arquitectura que obedeciendo a los postulados renacentistas fueron interpretados de manera particular, conceptos que llegan a América para la expresión de conventos, claustros y recoletas, de cuyos modelos se desarrolló las obras civiles. Los vanos tienen balcón incluido con antepechos de hierro forjado, las puertas ventanas tienen contraventanas de madera muy utilizadas cuando disponer de vidrio era muy difícil; cierra al paño de fachada unas molduras desde donde se produce el vuelo del alero de cubierta con canecillos y entablado.

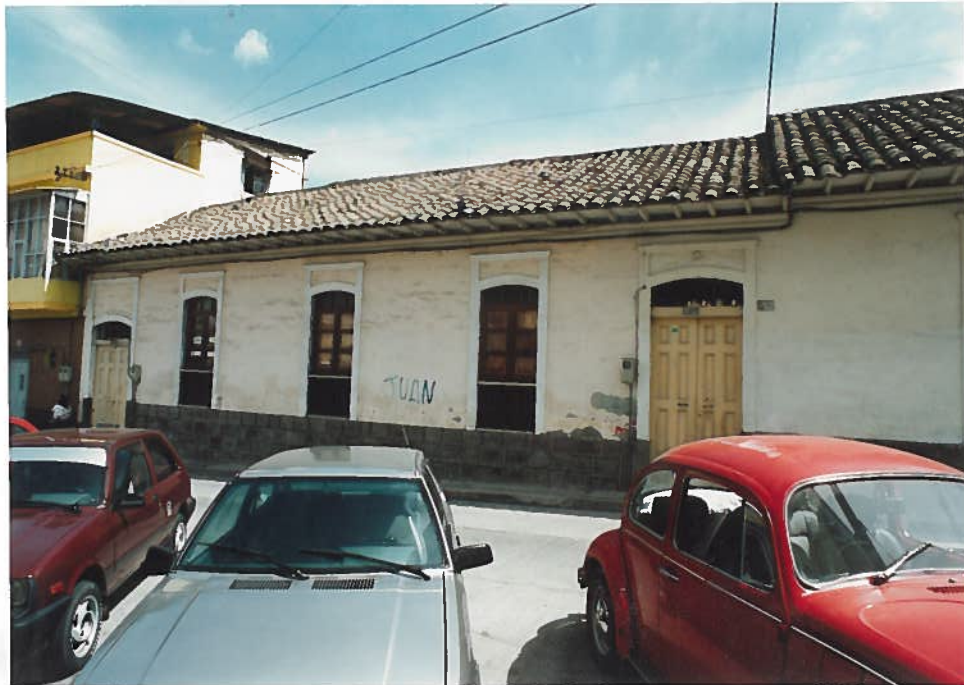
Esta fotografía pone de manifiesto la realidad de ciudades que desde tiempos de la colonia fueron diseñadas bajo las normas y ordenanzas con medidas para cuadras de la trama urbana, manzanas y calles. Lamentablemente estos centros históricos muy poco fueron respetados desde hace pocas décadas y se puso de moda el "Nuevo Plan Regulador" que tenía como objetivo servir a los automotores, se procedió a sacrificar buenas zonas de las ciudades para tener la actual realidad que recoge la foto. Hacia el fondo la parte final de la casa con la serie de vanos antes analizados y junto a esta casa importante otro testimonio del irrespeto a los centros históricos, la irrupción indiscriminada de un modernismo del más variado gusto que ha destruido la expresión y fisonomía de la ciudad.

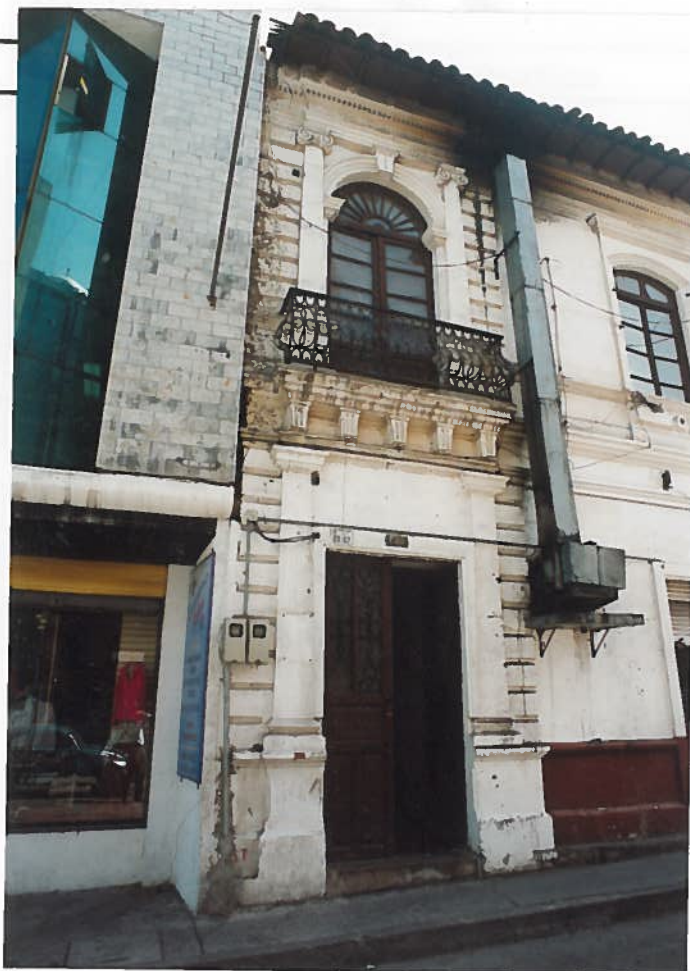
Detalle de una parte de la fachada de esta importante casa que en la base muestra un zócalo con un fuerte fajón de empate con el plano y al terminar tiene un bocel, los postulados que recogió el Eclecticismo del Renacimiento proponían destacar con un cuerpo resaltado al ingreso principal y es justamente lo que apreciamos, cuerpo que luce en los flancos un carenado que acompañan a las pilastras y a las elegantes bases de las mismas adentro el espacio liso para la presencia del vano y de la puerta de madera bien trabajada. Arriba varias cartelas que soportan el vuelo del balcón que tiene un excelente trabajo en hierro, elemento que sirve al vano con arco de medio punto y clave decorativa e impostas vinculadas a las pilastras de breve resalte que flanquean al vano. Termina el cuerpo con diversidad de elementos decorativos, y es evidente la calidad expresiva, la misma que se halla agredida por la torpe instalación de extracción de humo de un asadero, que desfoga bajo el alero con las consecuencias evidentes. Es una muestra de cómo se trata a importantes casas. con valor arquitectónico.

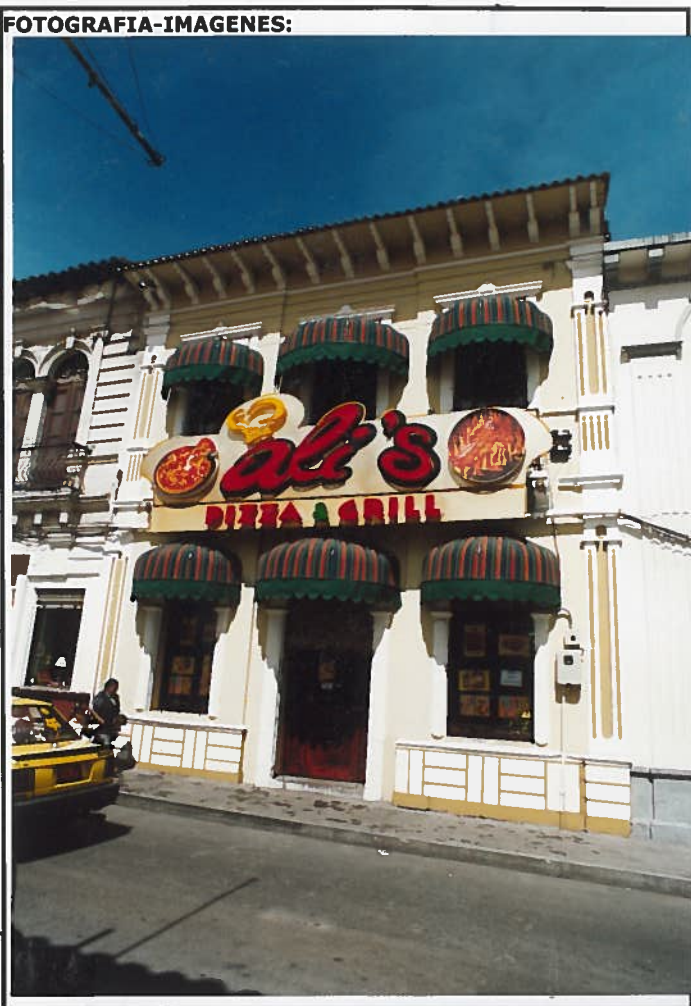
**DESCRIPCIÓN:** Importante edificación que lamentablemente en su interior presenta intervenciones y alteraciones que ya no permiten establecer su organigrama funcional original, que obviamente debió ser para vivienda unifamiliar con cuartos y ambientes de holgadas proporciones como todas las casas de la ciudad, tenían además en la parte posterior de los solares un espacio para el patio o el jardín muy típico de la ciudad de Ambato. Posteriormente el desarrollo comercial implantado en esta ciudad fue el factor principal para la alteración interior de los espacios de las casas y ciudad, pues la irrupción de toda clase de automotores al servicio del comercio obligó a diseñar un nuevo trazo de calles, es decir se creó un "Plan Regulador" para varias ciudades, que repercutió en la mayoría de poblaciones; se cambió anchos de calles y veredas, se recortó plazas y se derrocaron casas, eliminaron jardines para hacerlos parqueaderos. Hacia el exterior su fachada es parte, con las otras fachadas de la cuadra de un conjunto urbano - arquitectónico que mantiene correlación estética e integración en su lectura por las formas de los elementos, altura, equilibrio, volumetrías en general que ofrecen una sucesión armónica de la imagen urbana a lo largo de la calle Bolívar, conjunto que ofrece una silueta muy caracterizada y elegante, cuya impresión óptica prevalece sobre las edificaciones más modernas. Presenta un zócalo de piedra muy bien trabajada, coronado por un bocel, pero se lo ha pintado. En los flancos de la fachada aparecen pilastras de fustes acanalados con formas muy particulares, en el primer nivel había hacia la derecha dos vanos de puertas, el extremo se lo ha convertido en ventana, vanos que tienen módulos de enmarcamientos y son coronados por arcos compuestos muy decorativos; el nivel es marcado por molduras corridas, y en el segundo, se repiten los módulos que inscriben a los vanos que tienen arcos rebajados desde impostas, llegando el módulo a varias molduras que hacen breves cornisas decoradas con claves, al cierre de la fachada tiene un banda corrida y luego a la serie de canesillos muy decorativos que soportan el vuelo del alero de la cubierta.

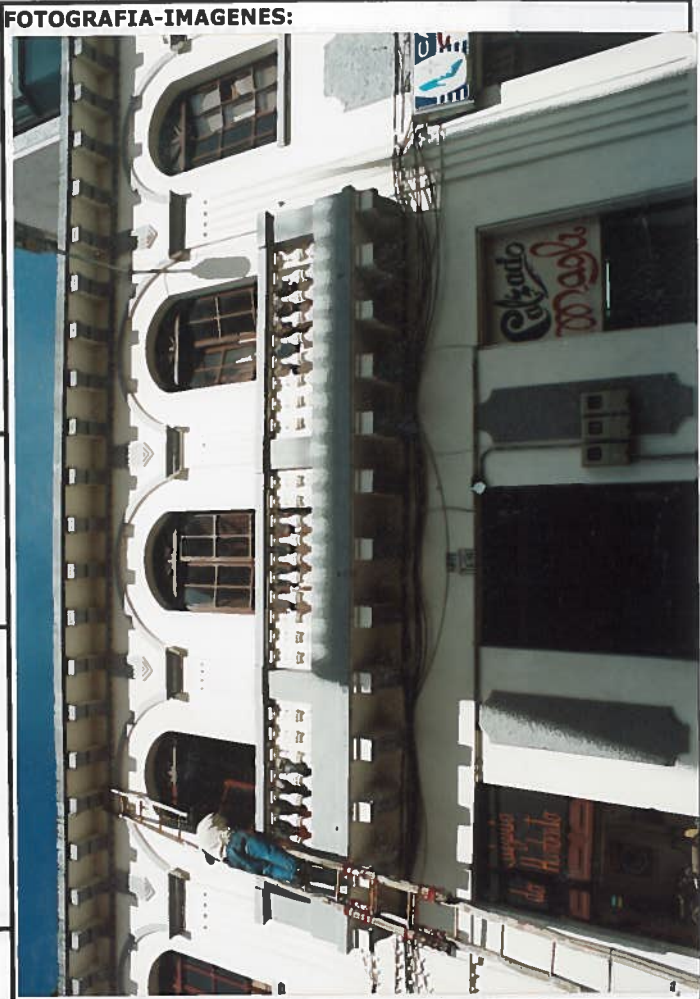
**DESCRIPCIÓN:** La planta arquitectónica de esta casa también tiene una serie de intervenciones para permitir la actividad del comercio, en todo caso todavía su segundo nivel mantiene en buena parte las características originales de distribución de cuartos y ambientes para vivienda, hecho que obliga a mantener al ingreso principal que llega al espacio donde se halla la escalera que sirve a este nivel. Al exterior la casa presenta de manera general una influencia ecléctica con las variantes resultado de la interpretación por parte de los dueños, diseñadores o constructores. Muestra un zócalo corrido de piedra sillar coronado por un bocel, desde donde se eleva todo el esbelto paño de fachada que no tiene interrupciones que marquen los niveles, en el primer nivel los vanos de puertas y ventanas siguen una estricta simetría, proporción y forma; su presencia no es resaltada con enmarcamientos y solo para definir a un ingreso principal ubicado en el extremo derecho se tiene dos pilastras de breve resalte y doble altura con fuste estriado Los vanos extremos tienen cerca de sus dinteles aplacados geométricos que vinculan ópticamente con los vanos correspondientes del segundo nivel, nivel en el cual aparecen seis pilastras resaltadas con fuste estriado; sobre los tres vanos centrales de planta baja se presenta un balcón corrido soportado por ménsulas, antepecho con balaustradas entre cipos que soportan al acodo; balcón que sirve también a tres vanos muy simétricos con arcos de medio punto, a los extremos de este nivel se exhiben dos vanos de ventanas con breves acodos, al cierre de la fachada se presenta una moldura continua que sigue paralela al desarrollo de los arcos de medio punto y en los seis tramos correspondientes a las pilastras toman una dirección horizontal, luego de estas molduras, en las pechinas aparecen aplacados que llegan hasta la banda corrida en donde se vinculan la serie de ménsulas que soportan el vuelo del alero de cubierta. En lo constructivo, la fachada de la casa está resuelta con materiales de la zona, sin poder asegurara que algunos elementos pueden tener intervenciones con materiales actuales.

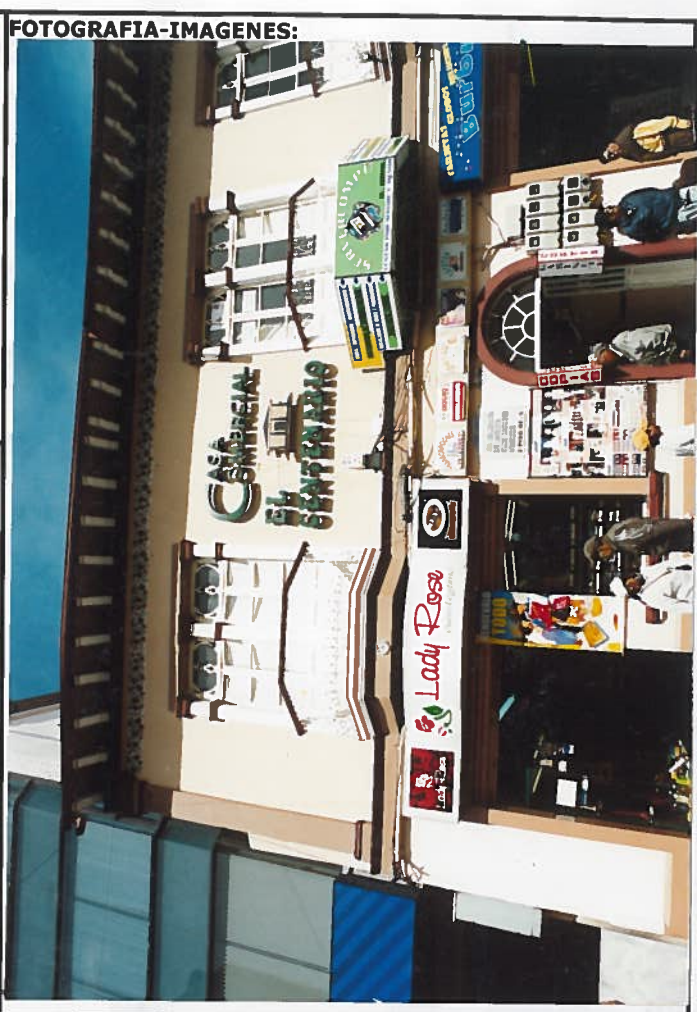
**DESCRIPCIÓN:** Interesante edificación que muestra al interior de la planta baja intervenciones realizadas para satisfacer las necesidades de los diferentes negocios, y aunque mantiene algunos elementos estructurales resulta difícil reconocer el diseño original que obviamente era, sólo para las necesidades de una familia, el desarrollo comercial de esta ciudad fue el principal factor para la serie de cambios tan radicales en casas y la ciudad. Hacia el exterior mantiene la fachada original, que luce muy esbelta como resultado de la altura que tradicionalmente se daba a cuartos y ambientes interiores. Tiene zócalo enlucido y pintado con breve resalte y es rematado por un bisel, los paños de las fachadas son lisos lo que permite el lucimiento de los módulos que inscriben a los vanos ligeramente resaltados de los dos niveles, en el primer nivel han sido intervenidos, pero mantienen los enmarcamientos, el ingreso principal incorpora para su diferenciación, un arco de medio punto, el nivel de pisos es marcado por una doble bandá que deja entre ellas un fajón que corre por los perfiles poligonales de los tres balcones con el objeto de definir totalmente a los pisos, en el segundo piso, a los flancos aparecen dos pilastras con breve resalte y base decorada con un astrágalo y en su final otro astrágalo desde donde se desarrollan varias molduras que forman un capitel, en el amplio paño de este nivel se exhiben tres vanos de puertas - ventanas pareadas o parteluz, y tienen enmarcamiento decorativo, justamente estos vanos son servidos por los balcones que evocan a los del "art nouveau" Toda la fachada es cerrada con la presencia de un friso decorativo entre las pilastras y encima una banda de dos o tres molduras donde se asientan los canchillos del alero de cubierta. Constructivamente la fachada esta resuelta con materiales de la zona y las respectivas técnicas de empleo.
