**LINEAMIENTOS PARA LA IMPLEMENTACION DE LAS  
RECOMENDACIONES DE LA UNESCO, SOBRE EL PAISAJE URBANO  
HISTORICO, AMBATO.**

Trabajo de titulación previo a la obtención del título de Arquitecto Urbanista.

Ambato – Ecuador

2020

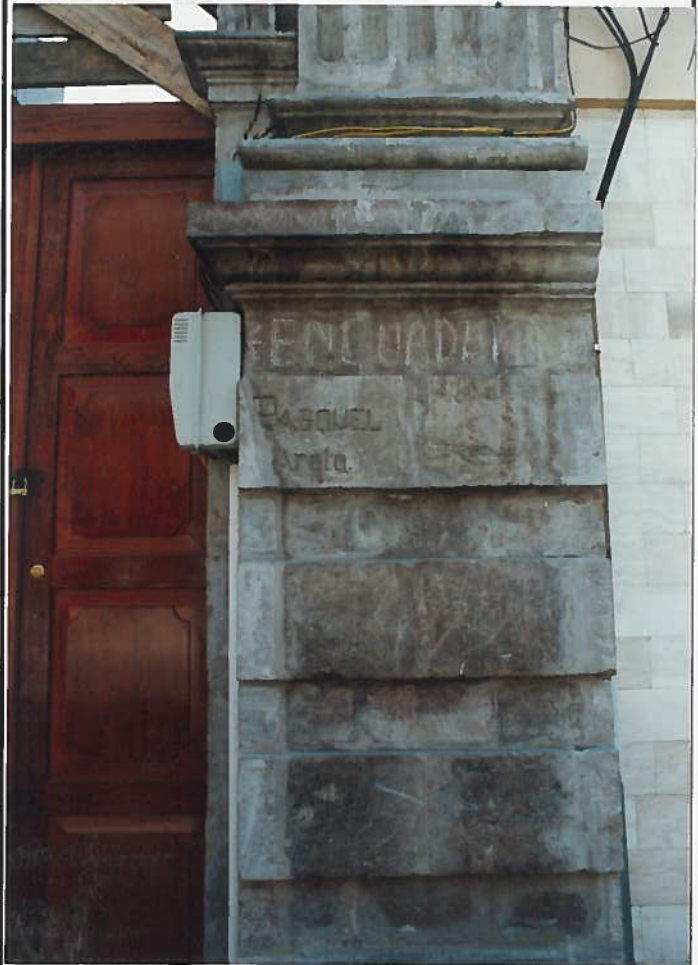
**DESCRIPCIÓN:** Estas ruinas son los vestigios que quedaron luego del terremoto de 1949, su expresión todavía nos indica que debió tratarse de una edificación importante, posiblemente religiosa, pues en el interior otros vestigios hacen presumir que sostenía una bóveda. Es evidente en el lado derecho elementos que sugieren la continuación de la edificación, hoy aparece una edificación moderna y hacia la izquierda se mantiene una tradicional; en todo caso los elementos que se tiene muestran clara influencia Neoclásica con una resolución constructiva de gran calidad. Vale sugerir la realización de un estudio que permita aprovechar lo que queda de la construcción o también su traslado a una zona más vinculante con su expresión.

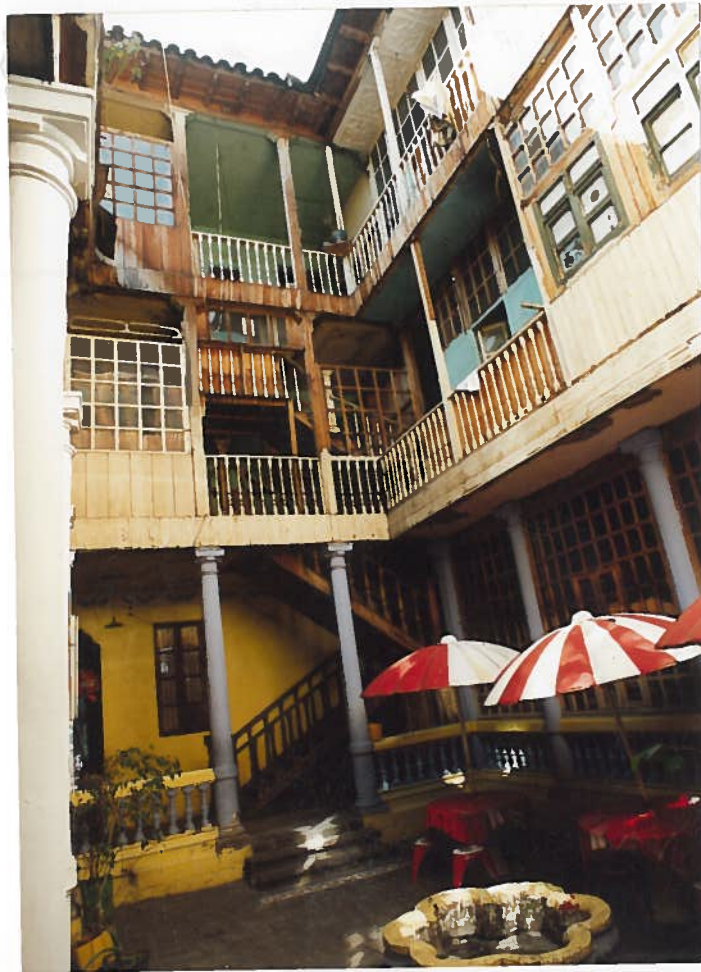
<b>Provincia:</b> Tungurahua	<b>Cantón:</b> Ambato	<b>Ciudad:</b> Ambato	<b>Registro Nro.:</b> 87
<b>Elaborado por:</b> Arq. Fabian Lara O.	<b>Fecha registro:</b> 02 de septiembre de 2004	<b>Código:</b> R4	<b>Negativo:</b> 36
<b>Fotografiado por:</b> Arq. Robert Saltos B.

Fotografía que recoge el ángulo interior del patio principal de esta casa, elemento que fue fundamental para la distribución arquitectónica, y al que generalmente le perimetaban galerías adinteladas, eran casas unifamiliares muy holgadas, elegantes y bien construidas que por los problemas económicos entre otros se les dedicó a diferentes actividades como vivienda, talleres de toda clase y hasta restaurantes; con lo cual toda la infraestructura se afecta y obliga a improvisaciones peligrosas.

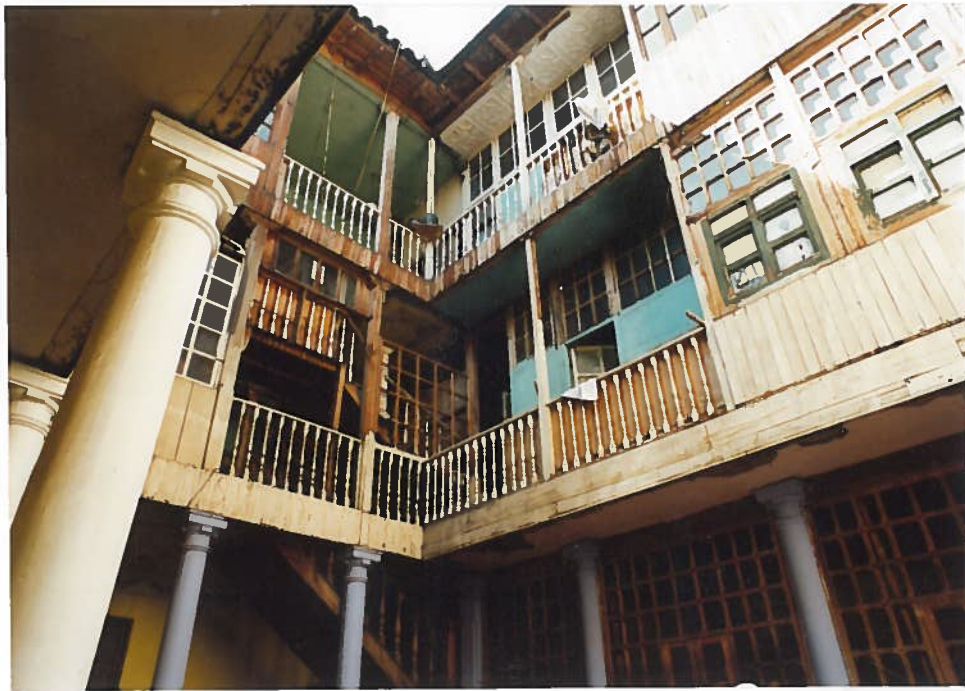
<b>Provincia:</b> Tungurahua	<b>Cantón:</b> Ambato	<b>Ciudad:</b> Ambato	<b>Registro Nro.:</b> 87
<b>Elaborado por:</b> Arq. Fabian Lara O.	<b>Fecha registro:</b> 02 de septiembre de 2004	<b>Código:</b> R4	<b>Negativo:</b> 36A
<b>Fotografiado por:</b> Arq. Robert Saltos B.

Visual de un ángulo del interior de esta casa que permite apreciar los elementos estructurales en los tres niveles, en el primero las columnas tienen bases, fustes de sección circular y capiteles que evocan en algo al toscano, los mismos que soportan a las vigas soleras, sobresoleras para el empotramiento de pisos del entablado; en los siguientes niveles las columnas son de madera y tienen una ubicación coaxial, los demás elementos se repiten y es lamentable las transformaciones de las galerías en espacios habitables pues la mayoría de estas casas fueron edificadas para las necesidades unifamiliares, y hoy acogen a un excesivo vecindario, hecho que obliga a instalaciones precarias y a utilizar elementos en tendedores de ropa etc. así nace el tugurio y el deterioro de toda la casa.

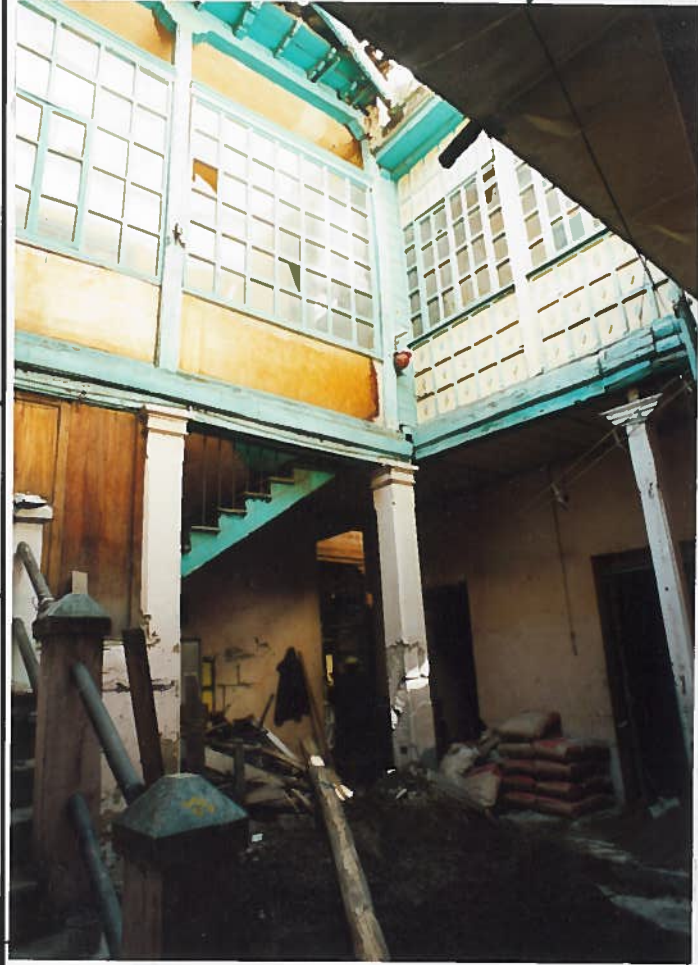
**DESCRIPCIÓN:** La planimetría arquitectónica de esta casa se emplaza siguiendo la rasante de la calle y en su desarrollo incorpora en su interior al patio central; espacio - elemento en torno al cual se disponen los pabellones con galerías de doble nivel adinteladas de columnas de madera con zapatas y otras de ladrillo que bien pueden tener en su interior a las columnas de madera confinadas por su deterioro, pero en el segundo nivel todas son de madera, han sido cerradas con grill de madera y vidrio para aprovechar espacios que antes eran abiertos pues eran casas unifamiliares; en estas galerías se tiene las escaleras que sirven al segundo nivel de manera independiente, pues el uso del espacio tiene diferentes realidades y propietarios. A este patio llega el ingreso principal y su zaguán, los diferentes cuartos y ambientes se disponen simultáneamente con lo cual paredes y divisiones arman y consolidan la estabilidad de la casa, exteriormente ofrece una expresión agradable a pesar de la serie de intervenciones en el ancho de los vanos para locales comerciales, pero al menos se ha cuidado de que luzcan enmarcamientos como elemento decorativo vinculante, igual función cumple el zócalo corrido de doble plano de resalte desde donde se erige el esbelto paño de dos niveles, solo interrumpido por la doble banda moldurada que marca los niveles y entre ellas el fajón liso, que era asignado para el friso decorativo en los estilos históricos; luego toda su superficie muestra un almohadillado. En el segundo nivel aparecen módulos brevemente resaltados rematados por molduras que conforman cornisillas y separadas de estos módulos se repiten sobre cada módulo las cornisillas molduradas; los vanos inscritos adornan sus esquinas con molduras curvas haciendo de los dinteles arcos falsos; los vanos extremos son servidos individualmente por balcones mensulados con antepechos de hierro forjado y los vanos centrales en cambio tienen balcón corrido de idénticas características. En lo que respecta al campo constructivo está resuelta con materiales de la zona y con las técnicas tan conocidas por los constructores.

**OBSERVACIONES DEL CONJUNTO:** Es lamentable la realidad que presentan estas casas que fueron construidas para servir a una familia pero que con el tiempo y la presión demográfica al convertirse esta ciudad en centro de acopio y reparto de la producción de casi todo el país, atraído de todas las provincias a un sinnúmero de ciudadanos para la actividad comercial en general. Población que fue el factor para que los dueños de estas casas procedan a dividirlos y sobre saturar los espacios pues hasta ahora obtienen ingresos importantes sin importar las condiciones en que viven los arrendatarios, en la foto anexa se puede apreciar que lo que fue el patio central para uso exclusiva de la familia y en ocasiones vinculado a un jardín, hoy es una bodega de diferentes materiales, sus galerías han sido alteradas y toda la casa sufre un uso excesivo que pronto determina su ruina. Pero al menos se mantiene como unidad arquitectónica aislada pues de acuerdo a la foto, a sus lados se tiene edificaciones de corte moderno y cada una con su respectiva expresión.

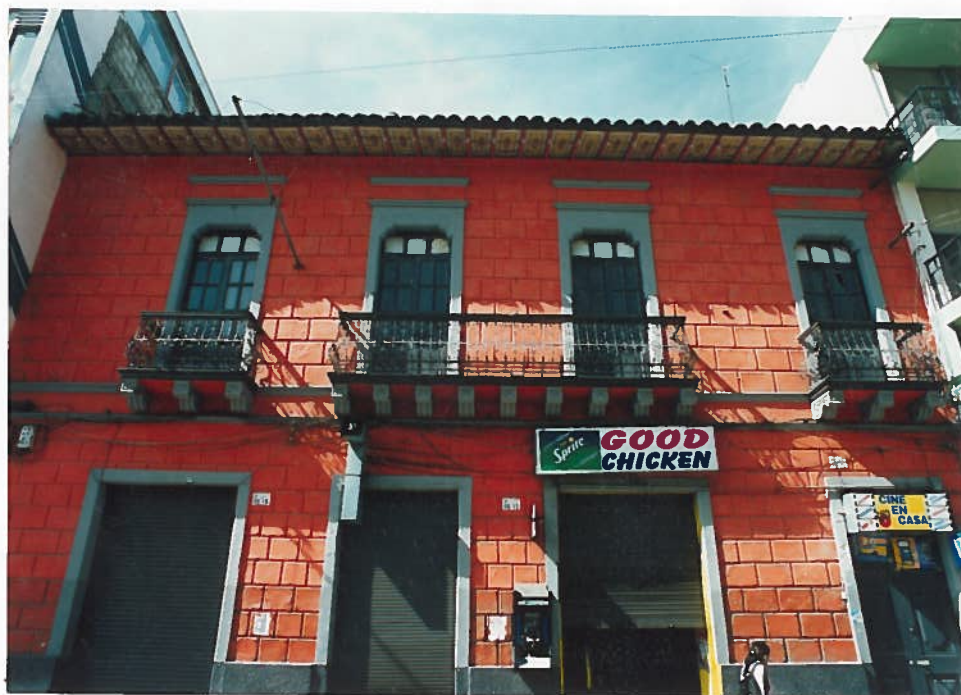
<b>Provincia:</b> Tungurahua	<b>Cantón:</b> Ambato	<b>Ciudad:</b> Ambato	<b>Registro Nro.:</b> 89
<b>Elaborado por:</b> Arq. Fabián Lara	<b>Fecha registro:</b> 12 de abril de 2004	<b>Código:</b> R4	<b>Negativo:</b> 30
<b>Fotografiado por:</b> Arq. Robert Saltos

La presente fotografía detalla a toda la fachada de esta casa y que luce diferentes elementos estructurales y decorativos que tienen su origen en los estilos históricos de la arquitectura, pero aquí recogidos con un criterio más decorativo, así por ejemplo la presencia del zócalo resaltado evoca al gran podio renacentista que era estructura y símbolo de poder y fortaleza, igual valor estético simbólico tenía el almohadillado de los muros pero su construcción en piedra permitió a los arquitectos renacentistas hacer de las fachadas un testimonio de su genialidad y maestría en la ejecución de detalles, en esta casa el rayado de sillares cumple simplemente un deseo decorativista de sus autores o dueños, igual concepto vale para los otros elementos que aparecen en esta fachada que trata de reeditar en algo la elegancia y expresión de obras pasadas y de arquitectos que dejaron su impronta en construcciones patrimoniales mundiales. Todo ello obedece a la posición historicista de varios arquitectos que supieron vincular planimetrías tradicionales con expresiones de otras épocas, lamentablemente la dedicación comercial de Ambato ha sido el factor de la destrucción de buena parte de la arquitectura que le dio fisonomía e identidad; hoy un modernismo sin ninguna regulación aparece por toda la ciudad y su centro histórico, modernismo que al menos sirve para la comparación con fachadas como la presente.

**OBSERVACIONES:** Frente a la realidad que ofrece toda la cuadra en el sentido de ser un muestrario de un modernismo muy desordenado, valdría que las autoridades municipales tengan políticas que garanticen la permanencia de las pocas casas que dieron identidad y fisonomía a esta ciudad. Posiblemente se pueda trabajar con entidades culturales de la ciudad con el objeto de rescatar casas cuyas características espaciales permitan un nuevo uso, no es aceptable que una ciudad importante no tenga centros culturales en todos los campos del arte, vale recordar la historia para saber que Ambato en una época fue cuna de destacados intelectuales en todos los campos del conocimiento que merecen centros a su memoria. Es un compromiso con la historia y la ciudad para equilibrar en algo al apoderamiento que ha hecho el comercio de una ciudad digna de mejor suerte.

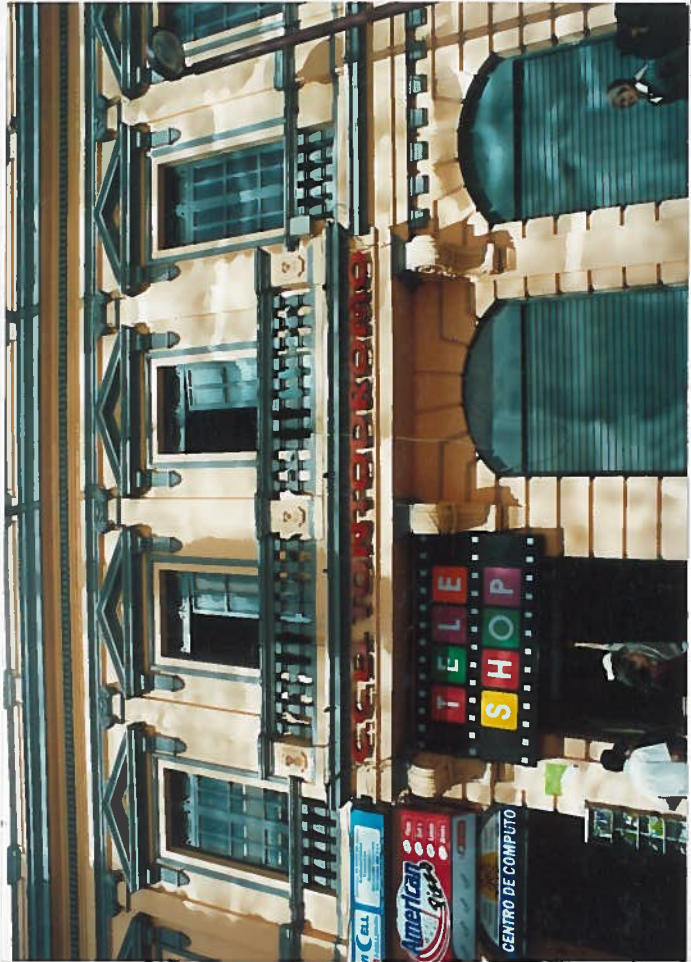
**DESCRIPCIÓN:** Otra importante edificación emplazada en la esquina, interiormente es muy difícil establecer la originalidad de su organigrama funcional en las dos plantas, pues se han realizado una serie de cambios y nueva utilización de espacios que están dedicados a la actividad comercial, mantiene las fachadas originales con la esbeltez producida por la tradicional altura que se daba a los cuartos y ambientes y que demuestran la magnificencia que debió lucir hace algunos años. Incorpora en la esquina un considerable cuerpo de desarrollo curvo que tiene resalte para identificarlo y destacarlo del resto de la edificación, luego las fachadas tienen su desarrollo particular y en los extremos un cuerpo en cada fachada tienen resalte y cierran a las fachadas; exteriormente lucen un zócalo de piedra sillar desde donde se erigen los paños de las fachadas los mismos que en el primer nivel tienen un tratamiento renacentista acanalado, para acentuar el concepto de horizontalidad, arriba la superficie es lisa; y a pesar de algunas intervenciones en los vanos de la derecha la armonía es evidente, varios son los vanos que presenta el primer nivel y que son coronados por arcos rebajados, varias pilastras con fustes decorados con molduras estructuralizan a las fachadas, y un fajón corrido acompañado con varias molduras marcan la diferencia de los niveles, luego aparece otro fajón que se expresa como un podio donde se asientan las pilastras con sus bases resaltadas, elementos que definen los espacios donde de manera muy simétrica se disponen los módulos resaltados y con breves enmarcamientos que inscriben a los vanos ortogonales. Los ubicados en las fachadas tienen frontones moldurados que ópticamente obligan a detenerse en la observación y hacerla más pausada, y los centrales de la izquierda son servidos por balcones mensulados con antepecho balaustrado, los de la derecha tienen balcón intervenido. En el cuerpo esquinero los vanos son idénticos pero ninguno es decorado con frontones, encima de los dinteles se deja un buen espacio donde se presentan molduras corridas y luego un antifijo que evita la presencia del alero de la cubierta; constructivamente las fachadas están resueltas con materiales tradicionales y las técnicas respectivas, en las intervenciones se usa hormigón armado.

**OBSERVACIONES DEL CONJUNTO:** La volumetría y fachadas que todavía muestra esta edificación es de indudable calidad estética, hecho que es necesario destacar pues hay que considerar que la presente casa originalmente era para servicio unifamiliar, la expresión demuestra el buen gusto que en esas épocas tenían los ciudadanos coherentes con los estilos artísticos y culturales dominantes, y que conjuntamente con los arquitectos o diseñadores lograron un todo armónico y unitario. Lamentablemente el desarrollo incontrolado de la actividad comercial fue el factor que ocasionó los cambios en casas, cuerdas y manzanas así como derrocamientos donde sin mayor criterio se adoptó soluciones modernistas, que como las que recoge la foto no constituyen un aporte estético a la fisonomía de diferentes sectores de la ciudad. Modernismo que al menos es una evidencia que permite hacer comparaciones en todos los aspectos, para obtener conclusiones que ubicarán con auténtica puntualidad, la labor de las autoridades municipales a lo largo de muchos años.

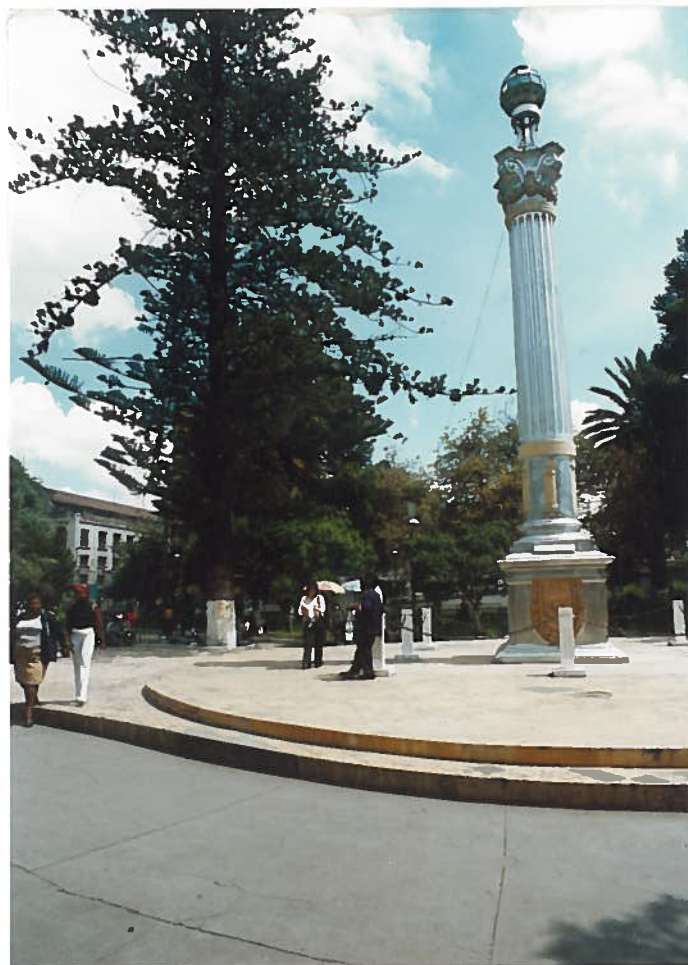
<b>Provincia:</b> Tungurahua	<b>Cantón:</b> Ambato	<b>Ciudad:</b> Ambato	<b>Registro Nro.:</b> 93
<b>Elaborado por:</b> Arq. Fabian Lara O.	<b>Fecha registro:</b> 12 de enero de 2004	<b>Código:</b> R12	<b>Negativo:</b> 26
<b>Fotografiado por:</b> Arq. Robert Saltos B.

En esta foto se aprecia parte de un camino del parque y el redondel central de doble nivel, a donde convergen de manera axial los caminos; previamente a la columna se han colocado unos cipos encadenados que impiden el acercamiento y reservan la zona importante. En el centro la columna con todos sus elementos compositivos dominados por el diseño neoclásico, aquí se evidencia que la columna al recortarse sobre el fondo del cielo disminuye su presencia por el color dado a su cuerpo, en todo caso es una intervención susceptible de cambio, también debería colocarse algún tipo de maceteros florales para alegrar la presencia que hoy resulta muy árido.

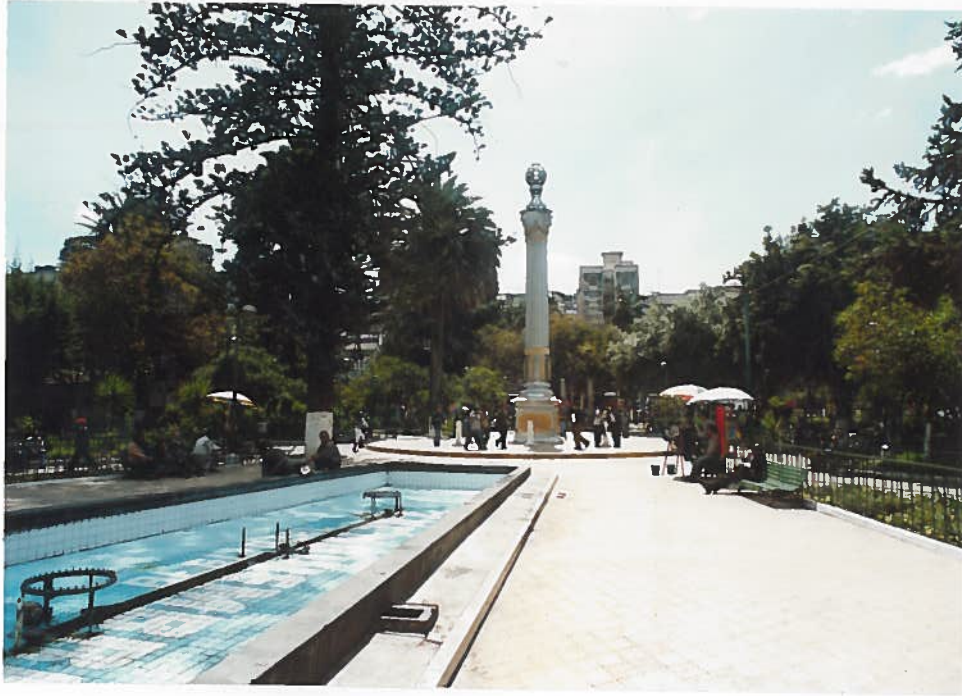
<b>Provincia:</b> Tungurahua	<b>Cantón:</b> Ambato	<b>Ciudad:</b> Ambato	<b>Registro Nro.:</b> 93
<b>Elaborado por:</b> Arq. Fabian Lara O.	<b>Fecha registro:</b> 16 de enero de 2004	<b>Código:</b> R12	<b>Negativo:</b> 27
<b>Fotografiado por:</b> Arq. Robert Saltos B.

En esta foto la presencia de una pila y espejo de agua con sus accesorios completamente fuera de funcionamiento, y es el elemento que dirige el principal ingreso, todo cual determina una realidad muy triste y constante en nuestro país, y es la de implementar una serie de elementos que en poco tiempo ya no sirven y se convierten en basureros, las pilas, fuentes o surtidores son elementos que refrescan, por la acción del viento ayudan a humedecer jardines, dinamizan el lugar y que en otras ciudades del mundo en la noche ofrecen un juego de iluminación muy atractiva.

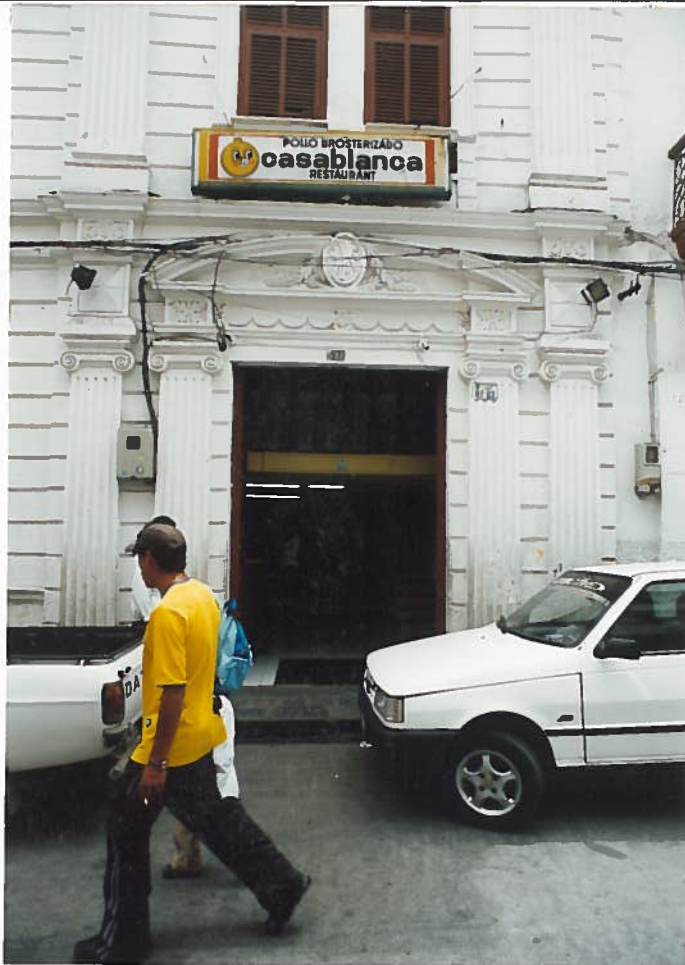
<b>Provincia:</b> Tungurahua	<b>Cantón:</b> Ambato	<b>Ciudad:</b> Ambato	<b>Registro Nro.:</b> 94
<b>Elaborado por:</b> Arq. Fabián Lara O.	<b>Fecha registro:</b> 27 de enero de 2004	<b>Código:</b> R13	<b>Negativo:</b> 17
<b>Fotografiado por:</b> Arq. Robert Saltos B.

En el presente detalle del módulo que inscribe al ingreso principal se tiene a los extremos las pilastras que marcan en los tres niveles este cuerpo individual, para su lucimiento tienen los fustes estriados y capiteles que evocan a los Jónicos complementados por una decoración muy particular y ecléctica, luego de la cornisa aparecen las bases de las pilastras de doble altura con fustes estriados. En el primer nivel, hacia el interior la presencia de otras pilastras idénticas a las anteriores que culminan en un frontón de arco muy rebajado interceptado por un aplacado con tema heráldico al que acompañan otras decoraciones con temas florales y festones; hacia los lados el tratamiento acanalado del paño y arriba los vanos con parteluz, la publicidad impide apreciar los antepechos de estas ventanas, es evidente el tendido eléctrico sin estética alguna.

**OBSERVACIONES:** Corresponde a las autoridades municipales el aceptar las sugerencias en provecho del lucimiento y fisonomía de la ciudad, reglamentar el uso de la publicidad y ordenar las instalaciones eléctricas que se las coloca sin criterio alguno.

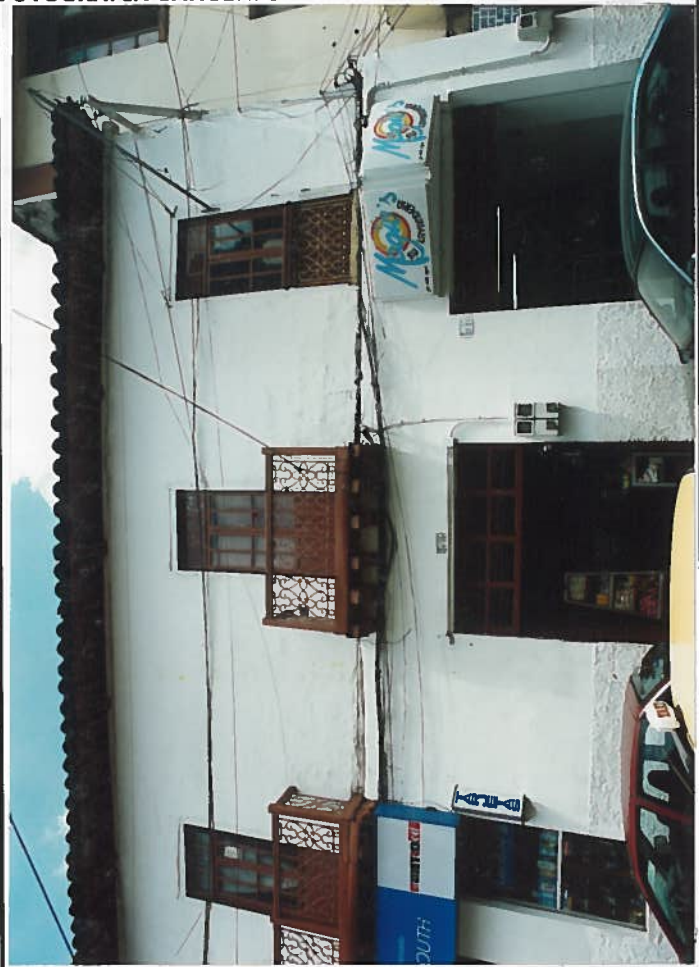
**DESCRIPCIÓN:** La solución arquitectónica de esta casa obedece a la etapa de la Colonia, esquema que fue el resultado de la interpretación muy particular que hizo España de los postulados del Renacimiento italiano y que era para este tipo de soluciones el "Cortile" que deja al patio central como el elemento que permite que a su alrededor se establezcan los pabellones que inscriben a cuartos y ambientes, que se vinculan con el patio mediante galerías perimetrales resueltas con el sistema adintelado de columnas y vigas soleras; el ingreso principal llega al patio y en una de las galerías se ubica la grada que sirve al segundo nivel. Los diferentes ambientes se definen con paredes armadas de forma ortogonal sistema que consolida la estructura de toda la casa, los muros son de considerable espesor para su propia estabilidad además que tienen que soportar a toda la estructura de madera de la cubierta de teja. Hacia el exterior se tiene una volumetría esquinera que para consolidar el empate de los paños de fachada incorpora una forma curva, evitando la arista, sigue la expresión de las casas españolas que evitan el zócalo visto con el objeto de lucir toda la amplitud del paño de fachada, que pintado a la cal era refulgente cumpliendo con el simbolismo renacentista de "claridad, transparencia y racionalismo austero que no precisa de decoración alguna para lograr majestuosidad sin ostentación.." Se buscaba que la obra arquitectónica luzca íntegra desde su plano de emplazamiento, sin elementos de transición. La tradicional altura dada a los ambientes interiores con el objeto de evitar constantes renovaciones del volumen de aire, mantener la temperatura, mejorar el ángulo de asoleamiento y proporcionar la amplitud de los cuartos determinaba al exterior fachadas y una volumetría esbelta. El primer nivel resalta brevemente para dar la impresión del podio base y en ambos niveles se disponen los vanos siguiendo una austera simetría, que era la norma para el diseño, los vanos son adintelados y de proporciones que marcan la composición vertical de la casa y para destacar la línea del nivel se recurre a los balcones volados, elementos que aparecieron en la evolución de una arquitectura muy cerrada para crear la impresión de una comunicación más franca, pues antes del balcón volado fue el vano de ventana, luego el balcón incluido, el balcón de púlpito y finalmente el volado con ménsulas o canes.

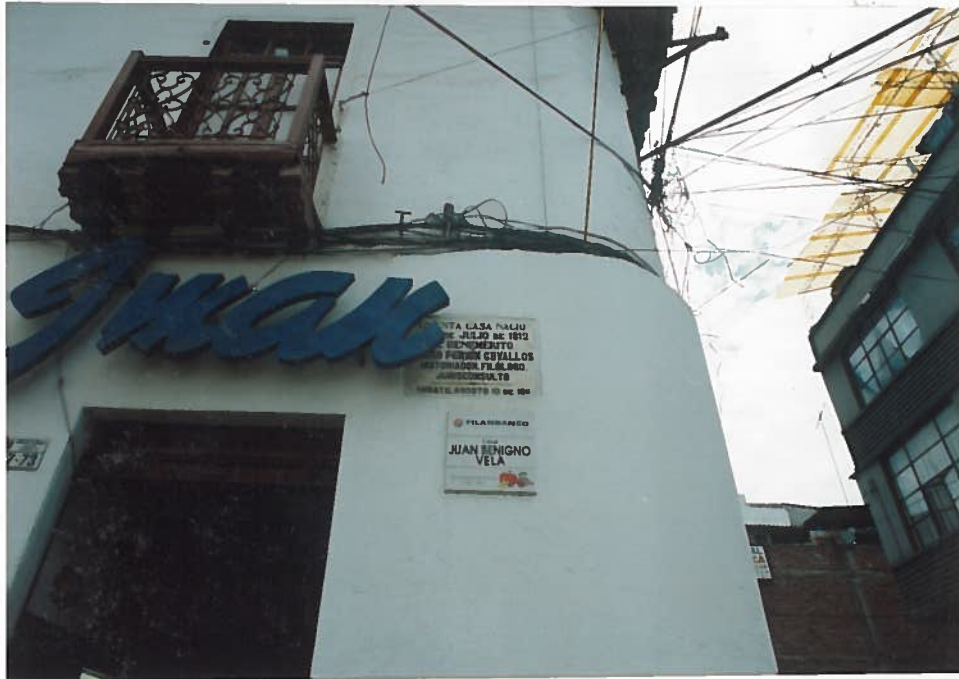
En el presente detalle fotográfico queda demostrada la influencia castellana en la arquitectura que se edificó en varias ciudades de nuestro país, se evidencia una expresión cerrada donde domina el muro sobre los vanos, los paños lucen su claridad y transparencia solo interrumpida por la rítmica ubicación de los vanos y los elementos complementarios. Lamentablemente la actividad comercial y su incidencia en todos los aspectos a logrado transformar las proporciones de los vanos de puertas, abrir otros y hacer de las fachadas espacio para la publicidad de negocios.

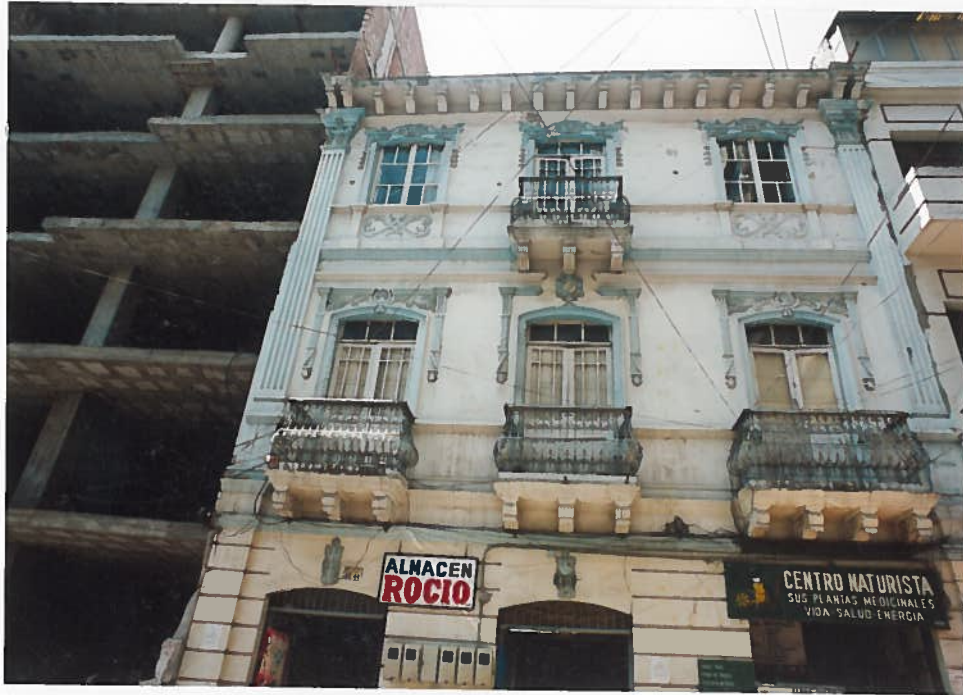
La presente fachada de esbelta y estética expresión obedece a los postulados que el Historicismo con su capítulo del Eclecticismo impuso a través de la formación de los arquitectos de la época, la mayoría de las planimetrías siguen el esquema tradicional, pero en fachadas recurren a un decorativismo donde se juntan elementos de diferentes estilos para su engalamiento y expresión que además fue una manera de expresar un estatus de élite, esta corriente artística dio fisonomía a la ciudad y que hoy lamentablemente va sufriendo la irrupción de un modernismo anodino, que en muchos casos ni siquiera logra el "funcionalismo racionalista" que es uno de los objetivos conceptuales más importantes de la arquitectura moderna.

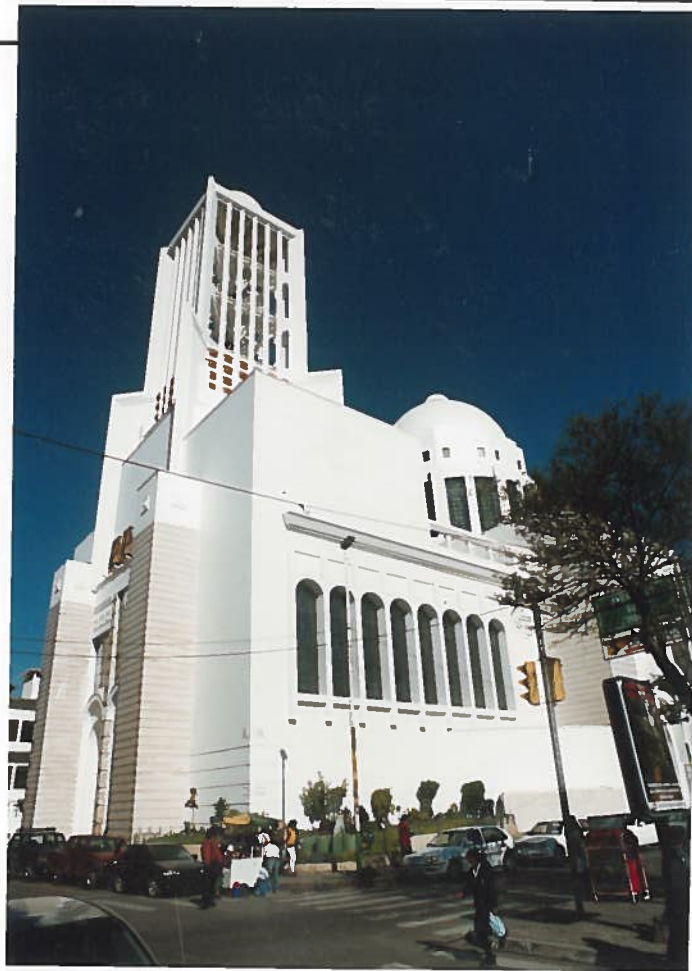
Vista que recoge buena parte de la presencia de La Catedral dentro del conjunto urbano y que evidencia a la contundente composición volumétrica; cada cual tiene una expresión propia con todos los elementos que se muestran en los paños de fachada. La riqueza de formas y sus tratamientos dan un mensaje de sereno equilibrio y resulta muy agradable que la volumetría sumidas bajo los efectos de la luz crea la sensación de diafanidad y ligereza, que importante resulta en la composición la presencia de grandes ventanales con arcos de medio punto que a la vez que sugieren su poder estructural a su hora permiten el tránsito de la luz para llenar los espacios e invitar a los creyentes a gozar de una situación desacralizada, más humana y cordial. Es notorio que en el juego de volúmenes, la presencia de la torre y cúpula por su transparencia no tienen un valor dominante y más bien son apacibles y complementarias.

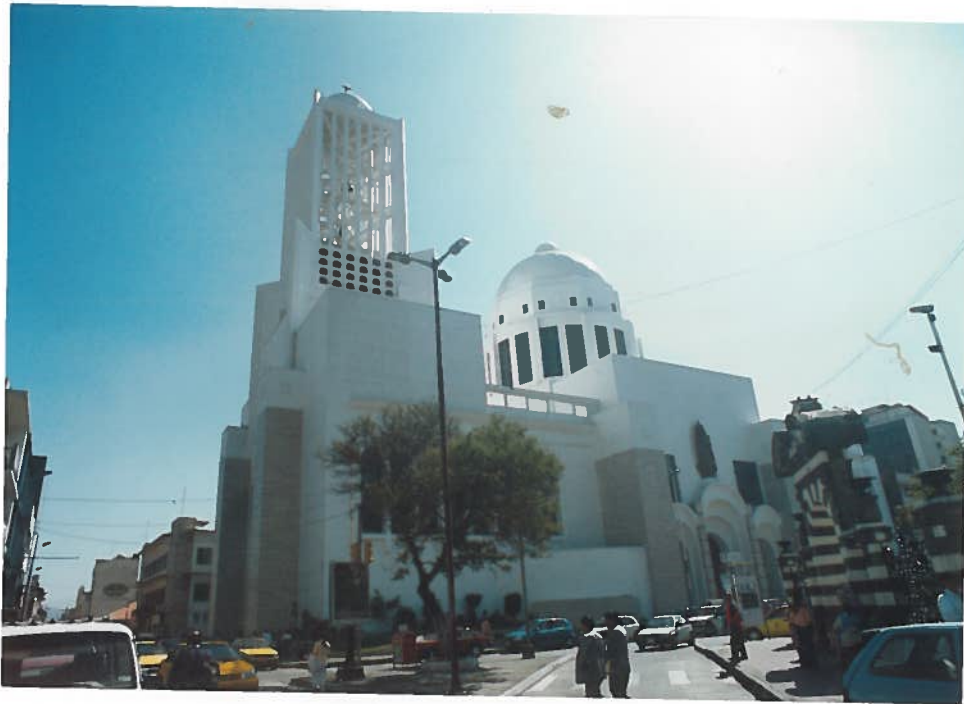
Vista lateral donde la presencia del templo traduce hacia el espacio urbano todo su contenido espacial, con la serie de bloques proporcionados, vinculados indirectamente pero donde todos son privilegiados para lograr la unidad y armonía. En esta visual, las realzadas torre y cúpula asumen una decidida actitud ascendente, hecho que sugiere la vinculación de lo terreno con lo celestial, sensación que es reforzada con el simbolismo de pureza que tiene el color blanco dominante en todo el templo. La disposición estudiada de los ventanales al permitir el tránsito de la luz, jerarquizan a los espacios interiores por el simbolismo que ellos tienen, igual efecto se busca con los ingresos adosados y de considerable resalte, a los que se los diferencia con otro tratamiento para crear en espacio que ópticamente sugieren el lugar de encuentro del mundo exterior, humano con el recinto sacro.

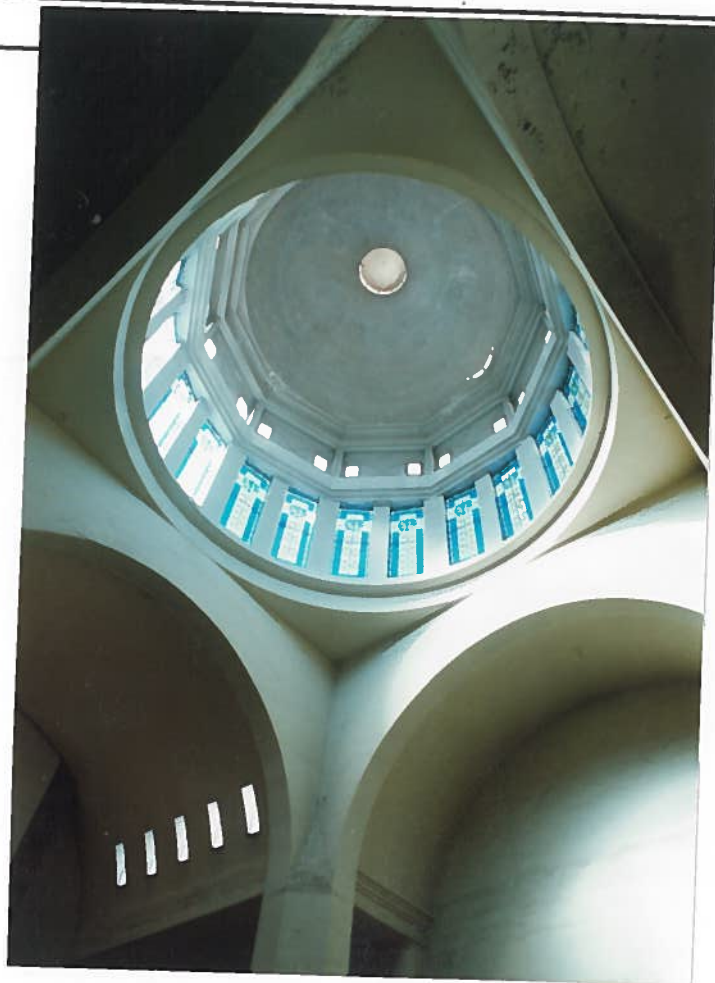
Vista de la cúpula que corona al breve transepto, elementos que se vinculan mediante un diseño estructural muy racionalista, de formas definidas que evocan a las soluciones renacentistas donde el arco era forma y elemento que sugería e imponía realmente su poder estructural, además que era el espacio que se interponía entre los fieles y el lugar para la autoridad eclesiástica y la liturgia. El vaciado del tambor dan a este espacio una luminosidad que baja del cielo, sumiendo a los espacios y volúmenes en el juego de luz y penumbra, muy acorde al simbolismo que tiene el ritual. Lo conceptual en este templo tiene preferencia, tanto a nivel estructural como en la expresión de estos interiores dominados por la geometría racionalista que libera del decorativismo avasallador de las iglesias de diseños históricos; aquí se busca la conjugación de la Fe de los creyentes con el mensaje del cristianismo.

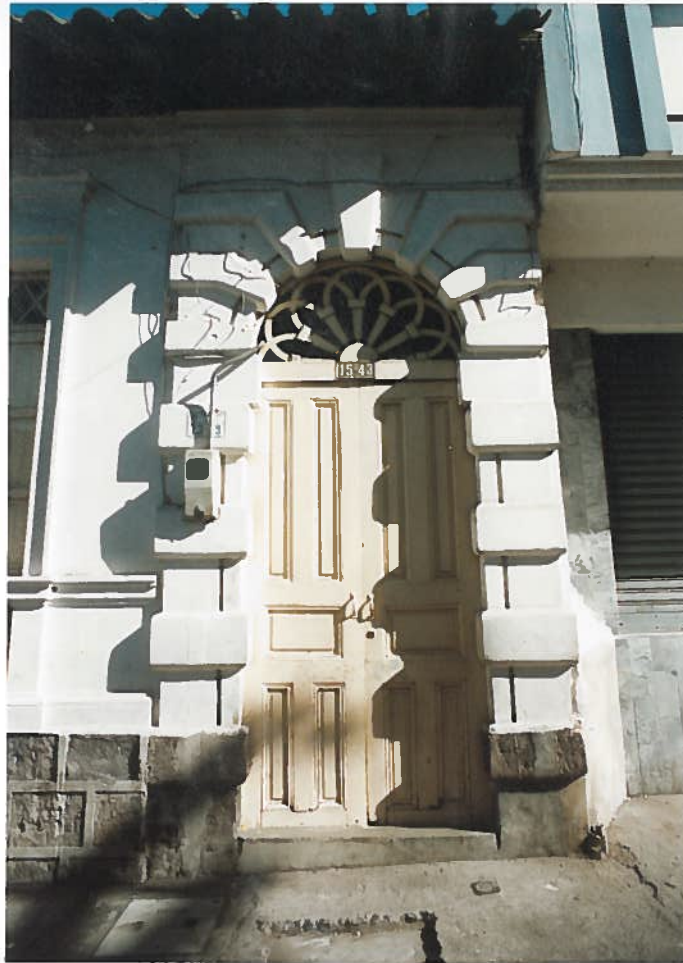
Detalle fotográfico que recoge la presencia del ingreso principal de esta casa, el mismo que denota una clara influencia renacentista - manierista, al disponer el vano coronado con la sugestiva forma de un arco de medio punto, elemento utilizado para demostrar su poder estructural y forma, la misma que es resaltada con un cuerpo resaltado que nace en el zócalo de piedra, al que se lo adorna con dovelas espaciadas y que sobresalen aún más, al seguir el desarrollo del arco las dovelas imitan a la solución renacentista para dejar a la clave muy libre y así relieves su importancia dentro del arco. En el vano destaca el trabajo de la puerta con cuarterones muy neoclásicos y en el tímpano la presencia de un calado decorativo que evoca al art nouveau. Anexa una construcción de corte moderno cuyo diseño y presencia chocan con el elegante detalle.

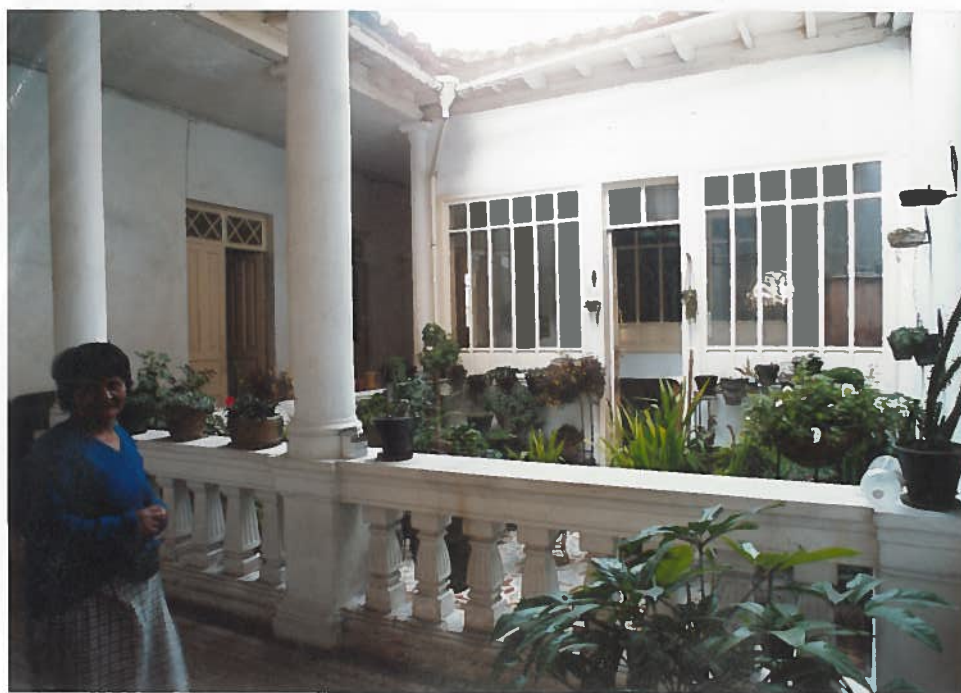
Interior donde se aprecia la conformación estructural y espacial del patio o jardín interior, rodeado de una elegante balastrada coronada por fuertes acodos moldurados entre las columnas que soportan a la galería, columnas con base circular, adornada con astrágalo y de fuste circular liso hasta el collarino que acompaña al dado, que recibe a la viga solera perimetral desde donde se produce el vuelo del alero de la cubierta de teja. Al frente la galería intervenida para aprovechar su espacio que al vincularlo con la construcción de fondo permite a sus dueños subarrendar la casa.

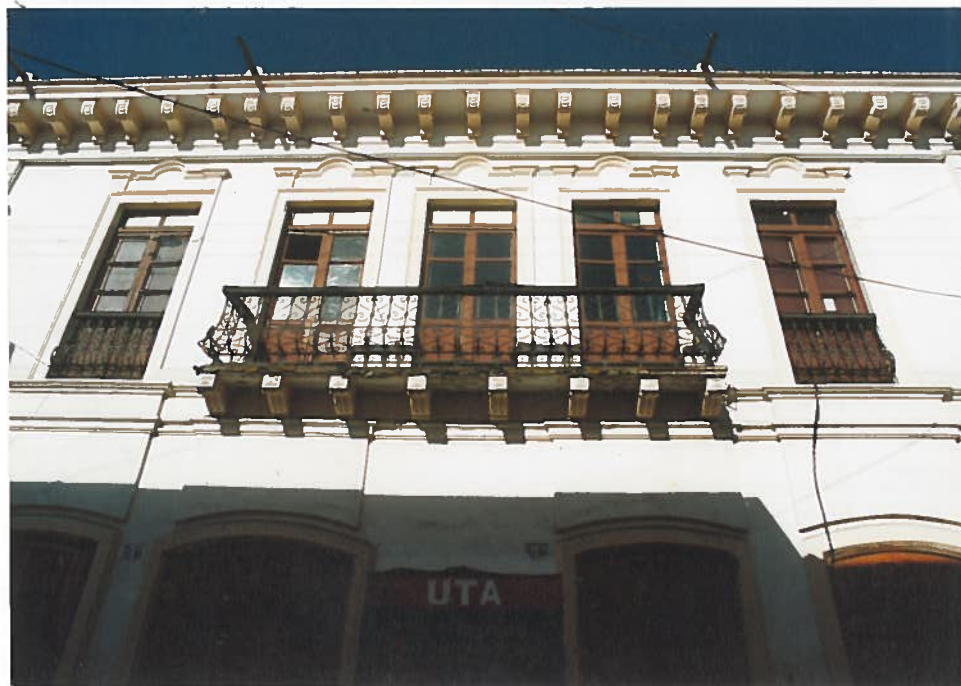
Detalle fotográfico de la fachada que permite apreciar y valorar a su expresión arquitectónica, la misma que recurre a diferentes elementos funcionales y formales para lograr una composición muy equilibrada y elegante, a pesar que esquema funcional sigue al tradicional, que tiene al patio central como el espacio - elemento, eje de la distribución interior. Los arquitectos, constructores o diseñadores de esa época obedecían a una formación dominada por los conceptos Historicistas y Eclécticos en casi todo el mundo occidental, por lo que la mayoría de obras tienen expresiones similares, que además sirvió para que sus propietarios tengan una prueba de su buen gusto y distinción. Fue también un desafío para los diseñadores y artesanos.

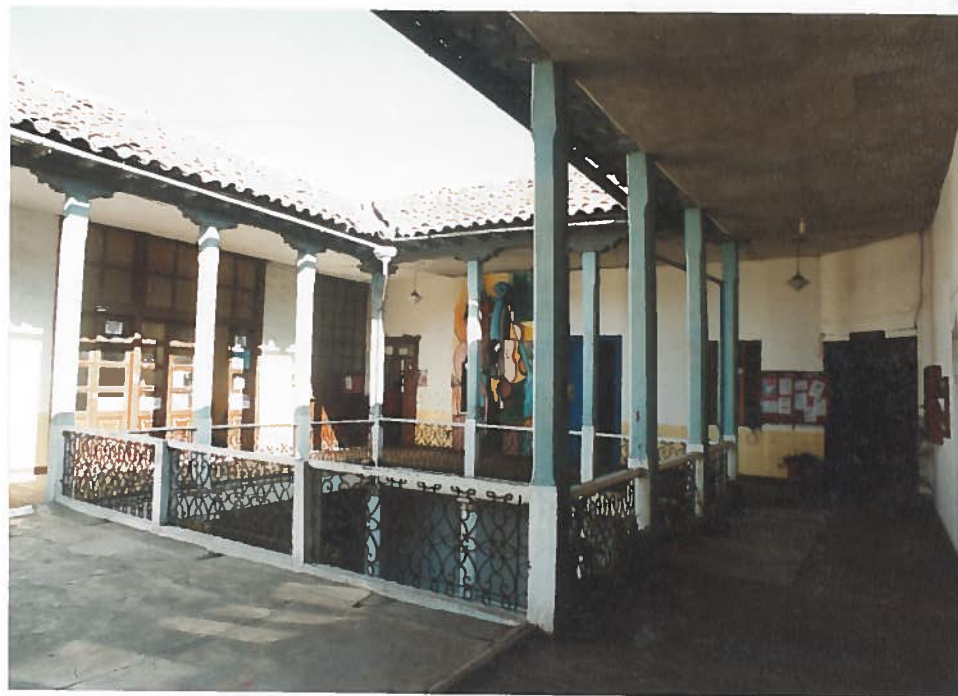
Vista de la galería del segundo nivel que perimetra al espacio y volumen del patio, con la serie de columnas de madera, que siguen a los ejes establecidos en el primer nivel, el uso de madera aligera la estructura y permite el armado del sistema de pórticos, las columnas se decoran con rebajos esquineros en parte de ellas y con zapatas de excelente trabajo en las que se apoyan las vigas soleras que soportan a la cubierta. Los amplios espacios lucen ausentes de un mantenimiento más acorde con el edificio y la Institución cultural, científica y técnica que la ocupa.

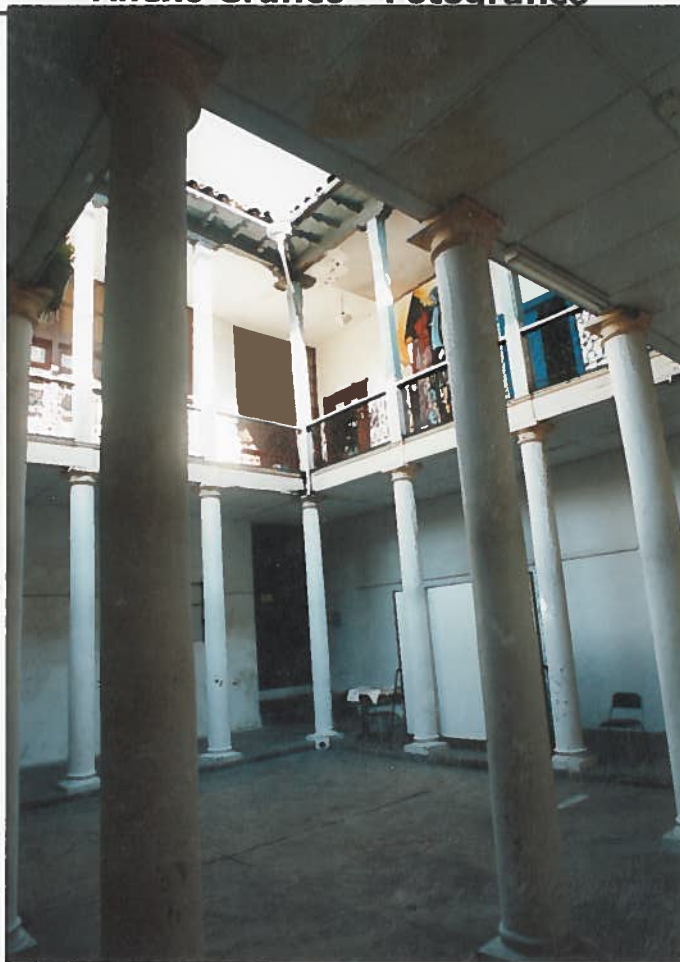
Vista del interior de un ángulo del patio central típico de las soluciones neocoloniales y tradicionales con los pabellones que lo encierran, con una expresión muy caracterizada de este tipo de casas; el nivel de las galerías es brevemente mayor al del patio con las columnas de piedra de fuste circular con breves dados como base a los que acompaña un toro o astrágalo, en el cabezal se repite el detalle y luego viene la presencia de la viga solera del entrepiso en la cual se empotran las piezas de madera de los pisos del entablado; siguiendo los ejes se tiene el encolumnado del segundo nivel que cambia a piezas de madera con rebajos esquineros y zapatas que soportan a la solera que recibe a toda la estructura de la cubierta. En la foto se aprecia el uso que se da a la galería, hecho que con un poco de orden y buen gusto se podría mejorar, no hay una planta ornamental en este centro de cultura.

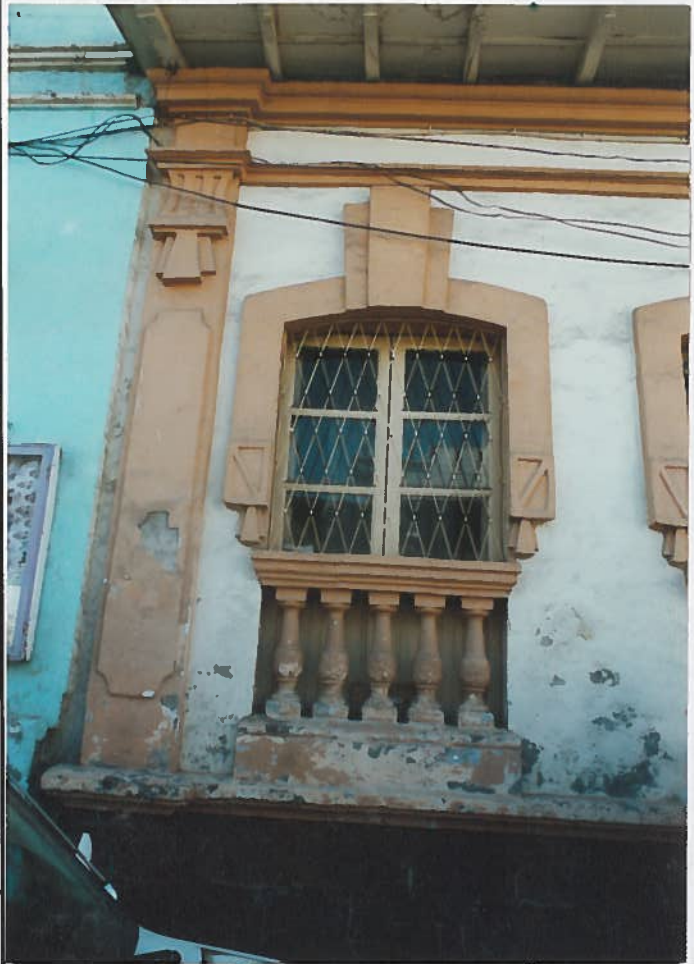
**DESCRIPCIÓN:** La planimetría arquitectónica de esta casa se desarrolla en un lote de poco frente por lo que la solución resulta compacta, se emplaza siguiendo la rasante de la calle y deja en el fondo del lote hacia el ángulo derecho un espacio abierto para iluminación y ventilación de los cuartos y ambientes ubicados hacia ese lugar; este patio tiene relación con el ingreso principal y el zaguán, los pocos cuartos que tiene esta casa se disponen de manera simultánea con sus paredes y divisiones armadas ortogonalmente para armar la "caja" estructural con muros auto soportantes y portantes de toda la estructura de la cubierta de madera. Los espacios se comunican entre si evitando corredores y acordes con la solución tradicional y sugerida por una ordenanza de 1867 vigente hasta 1897 "llamada arquitectura paternal" que pedía que los cuartos se comuniquen "para control de los hijos" etc. etc. Al exterior la casa ofrece una fachada muy proporcionada y agradable con una decoración que evoca a algunos elementos de estilos históricos interpretados de manera muy particular pero siguiendo los postulados historicistas y eclécticos tan en boga desde inicios del siglo XX., muestra al zócalo corrido de breve resalte y coronado por una banda como símbolo de fortaleza y en los flancos de la casa se dispone de dos pilastras resaltadas, con base y con aplacado decorativo en los fustes luego una ornamentación y varias molduras que simulan capiteles desde donde se corren similares molduras dejando entre ellas el fajón para el friso, que en los estilos históricos era decorado con diferentes motivos. Los tres vanos se coronan con arcos muy rebajados y desde buena parte de las jambas se presenta a un enmarcamiento resaltado que en la culminación de los arcos tienen fuertes claves molduradas; los vanos de la izquierda que son de ventanas tienen balastradas en sus antepechos y acodos moldurados, el vano del ingreso amplía su ancho pero se decora en el arco con idéntico elemento, cierra a la volumetría el vuelo del alero de cubierta. En el aspecto constructivo está resuelta con materiales de la zona y con sus técnicas de empleo tan conocidas por los constructores de esas épocas.
