**LINEAMIENTOS PARA LA IMPLEMENTACION DE LAS  
RECOMENDACIONES DE LA UNESCO, SOBRE EL PAISAJE URBANO  
HISTORICO, AMBATO.**

Trabajo de titulación previo a la obtención del título de Arquitecto Urbanista.

Ambato – Ecuador

2020

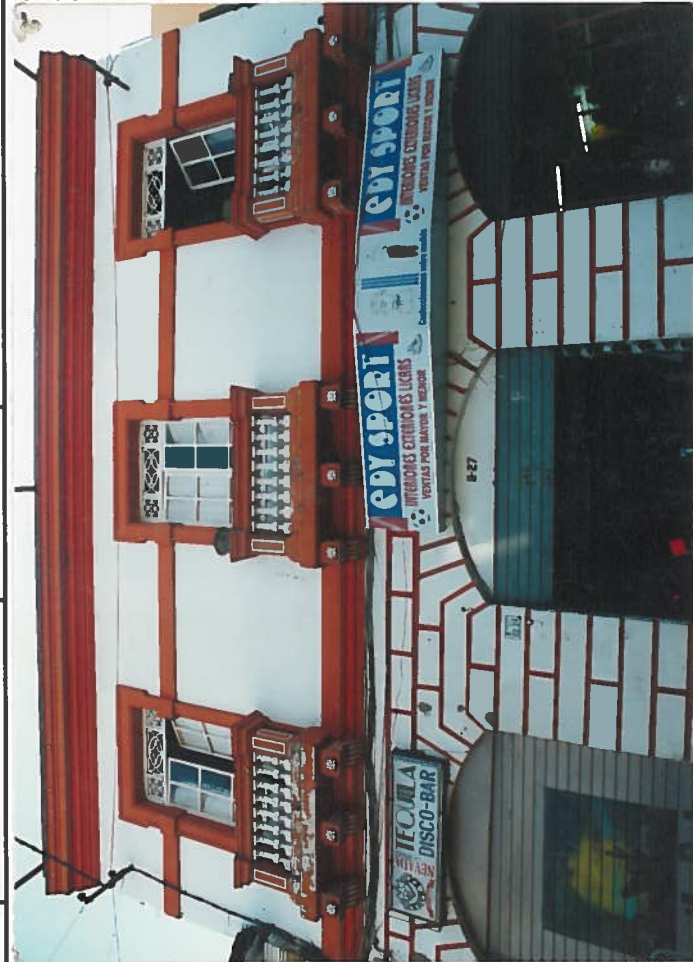
**DESCRIPCIÓN:** El organigrama funcional arquitectónico de esta casa se emplaza en la rasante de la calle y obedece a un esquema compacto para las dimensiones del solar disponible. Las influencias del eclecticismo decorativista son evidentes en la fachada que muestra módulos resaltados con impostas, molduras que siguen diferentes perfiles, bandas molduradas que marcan los niveles, y la fachada remata con una cornisa corrida. En planta baja la fachada presenta acanalados con la finalidad de engalanar la presencia de la casa. Los vanos en planta baja lamentablemente han sido alterados para dar paso a la actividad comercial y presentan arcos rebajados, en planta alta los balcones volados sobre ménsulas tienen un antepecho con balaustrada, también en esta casa las ventanas de madera muestran un trabajo agradable, al igual que la tarjeta que presenta calados de gran valor.

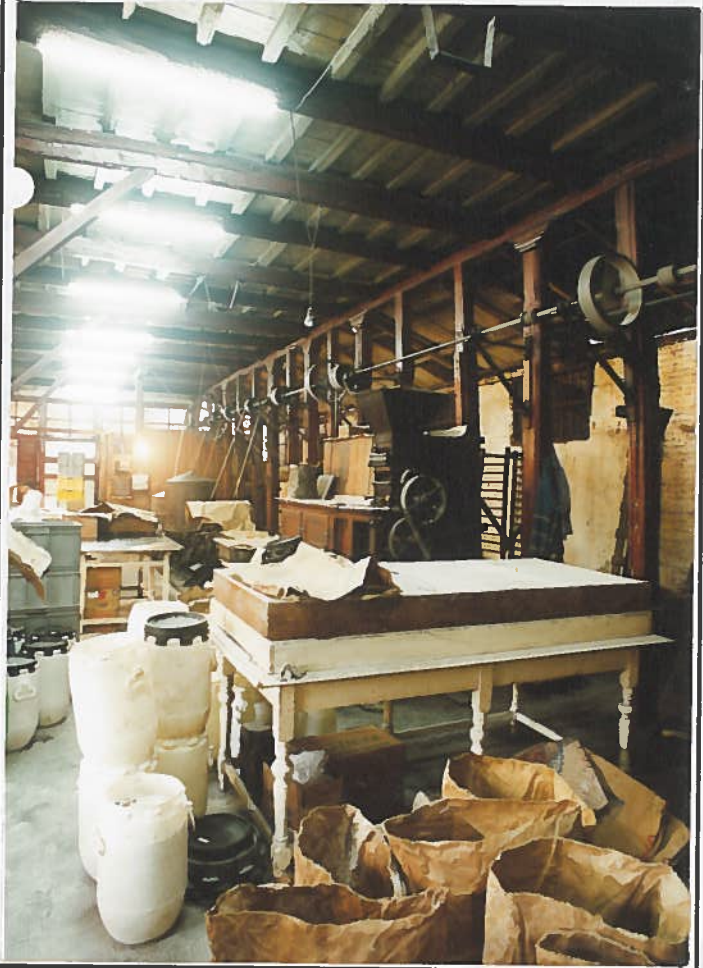
**DESCRIPCIÓN:** Es una planimetría arquitectónica específica; el desarrollo de diferentes industrias en nuestro país fue a base de empresas con un personal técnico que en la mayoría de los casos procedía del exterior, industrias que tuvieron relación con la producción agrícola de la zona o también con regiones que por su ubicación geográfica eran centros de acopio de la producción de otros sectores. La planta como es lógico, obedece a las prestaciones de cada máquina y su servidor, el proceso en serie obligó a soluciones de un solo ambiente, con amplios espacios a cubrir y que además tenían que solucionar iluminación natural y ventilación, para lo cual se daba una altura considerable al local, pero el problema era lo estructural, y como la resolución en esas épocas, era a base de piezas de madera el problema se lo solucionó con el sistema de pórticos de fuertes pilares de sección cuadrada que soportaban a las vigas que conforman el sistema de considerables luces, por lo que desde la mitad de la altura y en los cuatro planos de las pilastras se empotraban los jabalcones de madera que con una inclinación calculada iban a soportar a las vigas maestras colocadas en los dos sentidos. El diseño de la trama estructural dejaba hacia los flancos luces de menor dimensión con una secuencia muy regular de pilastras que ya no necesitan de jabalcones y desde cuya viga solera la cubierta se inclina dando una forma esquifada, en todas las vigas que son estructurales se arma mediante el sistema jacenado todo el entramado de función secundaria pues solo es para el entablado del cielo raso. En las fotos anexas se puede apreciar que varias instalaciones aprovechan a estas pilastras para su fijación mediante elementos accesorios, en las cabeceras de todo el espacio se dispone de ventanales para luz natural indirecta y evitar los accidentes de trabajo por reflejos de luz peligrosos. Hacia el exterior este tipo de arquitectura daba una expresión muy personalizada e inconfundible para la ciudadanía en general.

**OBSERVACIONES:** Corresponde a las autoridades municipales, a las agrupaciones de industriales el preocuparse por su pervivencia. En esta edificación se tiene una fuente de aprendizaje de los sistemas constructivos de la época, se tiene un referente histórico del proceso industrial, es decir de las diferentes máquinas que eran lo más desarrollado en ese entonces, es conocer la inicial producción en serie, todo lo cual obliga a la investigación y así enriquecer nuestra historia.

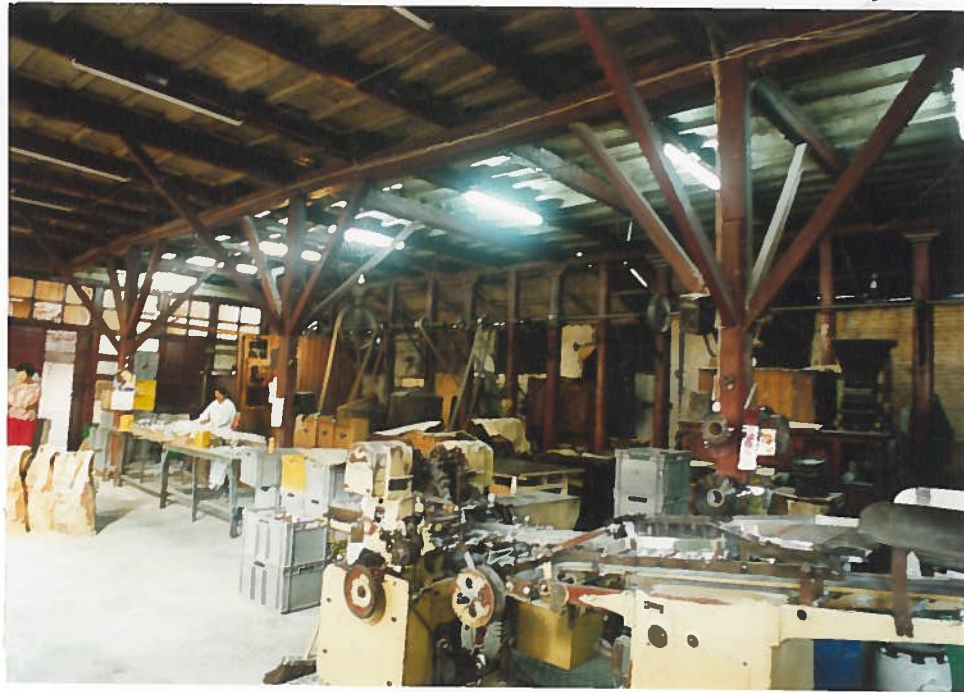
Perspectiva interior de una parte del amplio espacio de esta planta industrial, que permite apreciar al último sistema estructural compuesto de la serie de pilastras de madera que conforman con la viga solera el sistema adintelado o de pórtico en los dos sentidos. Es evidente en las pilastras maestras la presencia de zapatas de madera en donde se ensamblan las vigas, y en el espacio las pilastras de soporte donde se fijan los accesorios de la maquinaria, arriba de los pórticos las vigas que cubren la nave principal y que además soportan al jacenado del entablado del cielo raso; y en primer plano todo cuanto puede necesitar la industria.

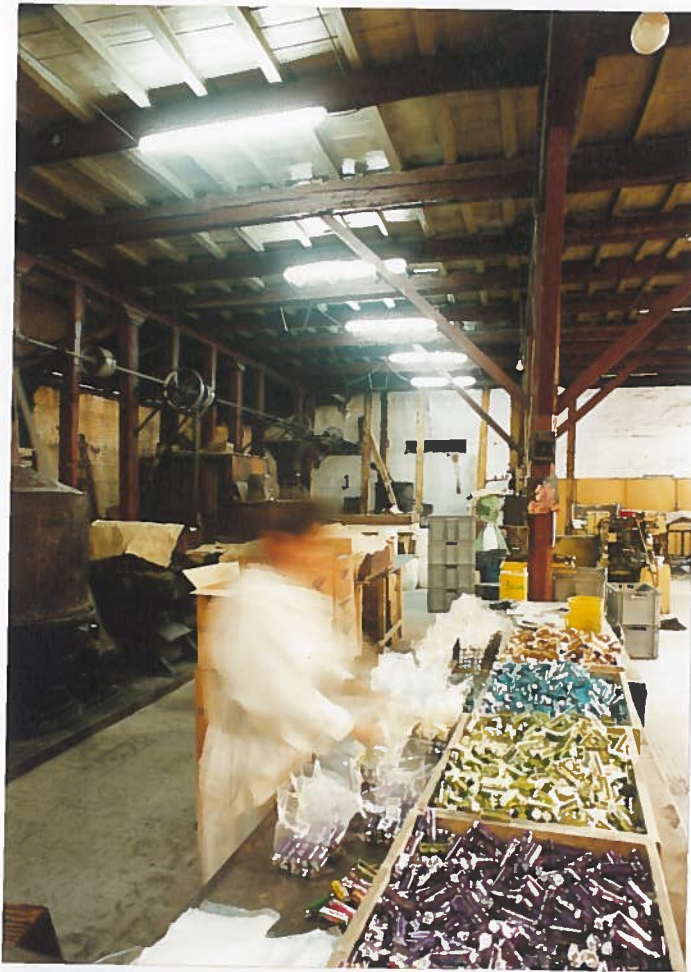
Visual que sigue al eje principal de la estructura de columnas de sección cuadrada que se ensamblan con las vigas para conformar el pórtico. Los pórticos soportan a las vigas que salvan la luz de la nave principal y que a la vez reciben a todo el entramado para el entablado del cielo raso. En este eje se produce la presencia de los jabalcones que reciben la carga de la estructura indicada y la trasladan a las pilastras puntuales, hacia la izquierda la nave secundaria de menor luz con todo el sistema estructural final, en primer plano, parte de toda la producción industrial y el personal de la misma.

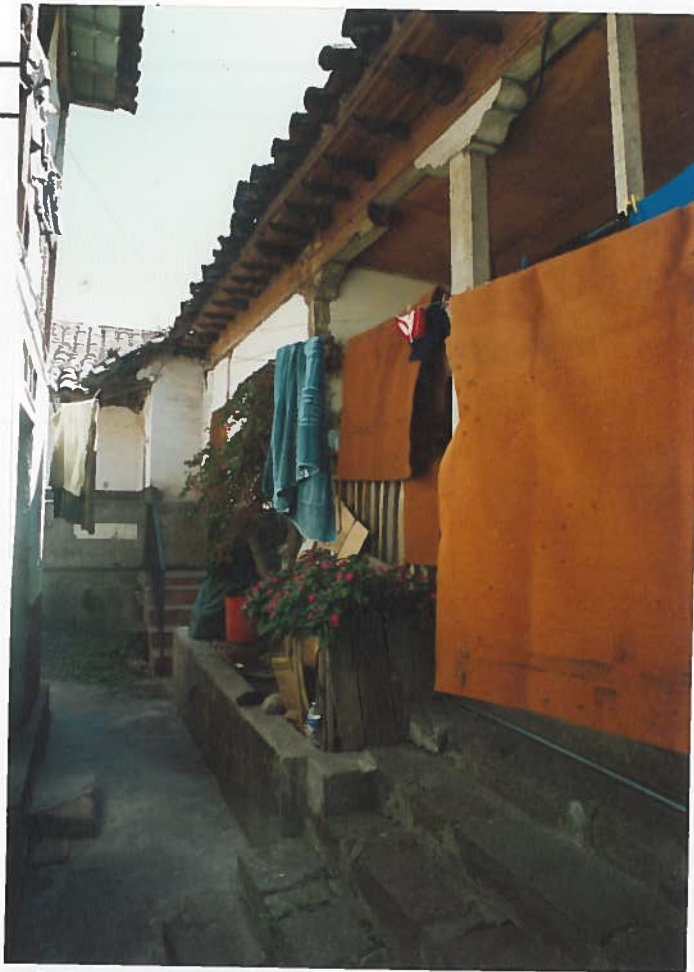
En el interior de esta propiedad se puede ver la parte que corresponde a la casa original y a las intervenciones que realizadas para aprovechar al máximo el espacio de arriendo dejan pasos muy estrechos que además son utilizados como secaderos de ropa, es evidente la improvisación de servicios que todos los moradores requieren sobre saturando el espacio, y al no disponer de una programación previa se convierten en puntos que generan el deterioro de toda la estructura de la casa, vidrios rotos, tendidos de electricidad y otras instalaciones demuestran el resultado de la utilización de casas que originalmente fueron para servir a una familia y por varios factores ahora son habitadas por familias con actividades diferentes de tal manera que la casa se convierte en taller, vivienda etc. Hacia el fondo de la fotografía otra evidencia de la serie de construcciones de corte moderno que dejan hacia los interiores de las manzanas las culatas que sin ningún tratamiento - pese a que existe una ordenanza - son la nueva expresión de varios sectores de ciudades y poblaciones, que hace algunas décadas en Ambato las casas compartían su expresión con los huertos y jardines que eran infaltables en cada una de las propiedades.

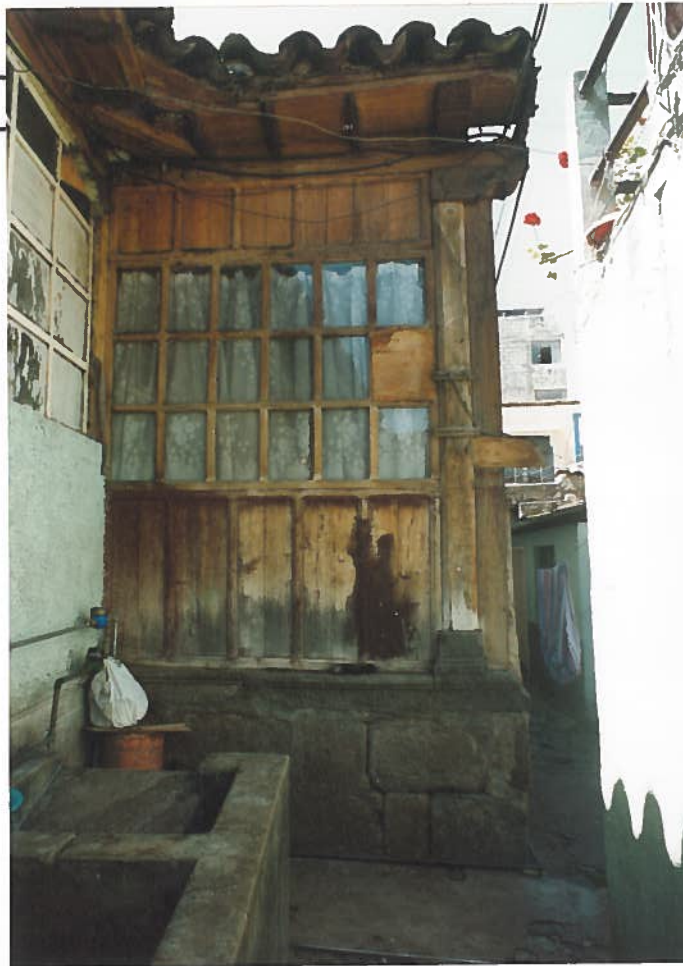
En el interior de esta propiedad se puede ver la parte que corresponde a la casa original y a las intervenciones que realizadas para aprovechar al máximo el espacio de arriendo dejan pasos muy estrechos que además son utilizados como secaderos de ropa, es evidente la improvisación de servicios que todos los moradores requieren sobre saturando el espacio, y al no disponer de una programación previa se convierten en puntos que generan el deterioro de toda la estructura de la casa, vidrios rotos, tendidos de electricidad y otras instalaciones demuestran el resultado de la utilización de casas que originalmente fueron para servir a una familia y por varios factores ahora son habitadas por familias con actividades diferentes de tal manera que la casa se convierte en taller, vivienda etc. Hacia el fondo de la fotografía otra evidencia de la serie de construcciones de corte moderno que dejan hacia los interiores de las manzanas las culatas que sin ningún tratamiento - pese a que existe una ordenanza - son la nueva expresión de varios sectores de ciudades y poblaciones, que hace algunas décadas en Ambato las casas compartían su expresión con los huertos y jardines que eran infaltables en cada una de las propiedades.

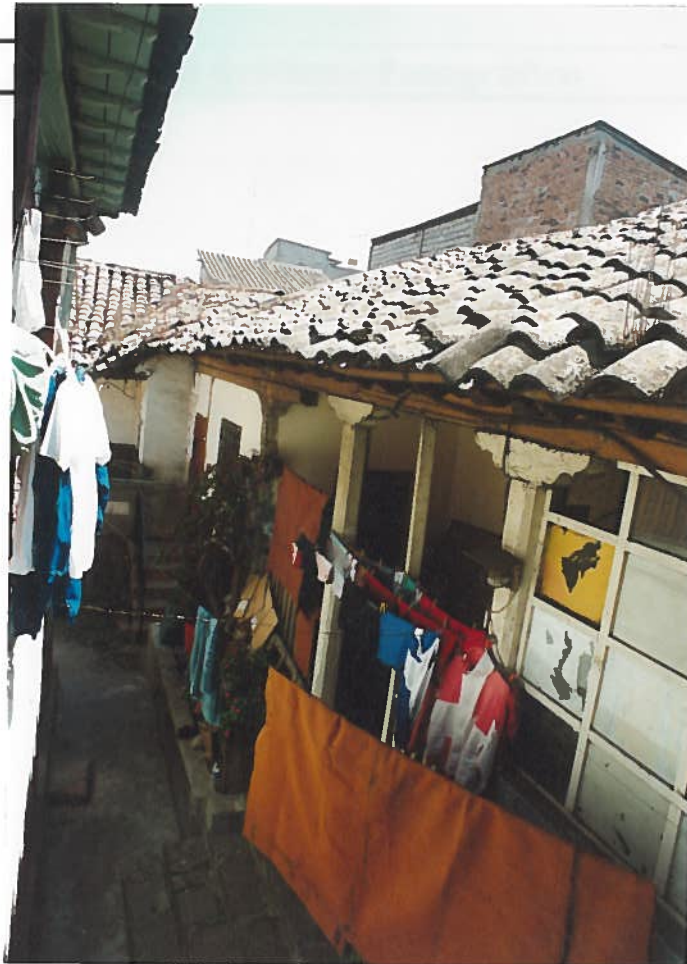
En la presente fotografía y hacia el lado izquierdo la presencia de la casa que interesa, donde se aprecia los diferentes elementos constructivos que caracterizan a este tipo de edificaciones como el zócalo de piedra sillar que conforma el podio que funcionaba como estructura y a la vez solemnizaba la presencia de toda la volumetría de la casa, las columnas de madera tienen base de piedra bien trabajada, el fuste tiene rebajos esquineros y llevan zapatas donde descansan las vigas soleras, canchillos del alero entablado y sobresolera donde se asienta toda la estructura de la cubierta de madera y teja. Es evidente el cierre de las galerías con el grill de madera y vidrio para utilizar espacios, la de la izquierda tiene antepecho de mampostería y el grill indicado, en primer plano las improvisadas lavanderías, instalaciones de agua, cables de energía eléctrica que cruzan por diferentes lugares; hacia la derecha parte de las nuevas edificaciones que han alterado toda la expresión interior de esta propiedad. Un estudio es necesario para el rescate de la originalidad de esta casa.

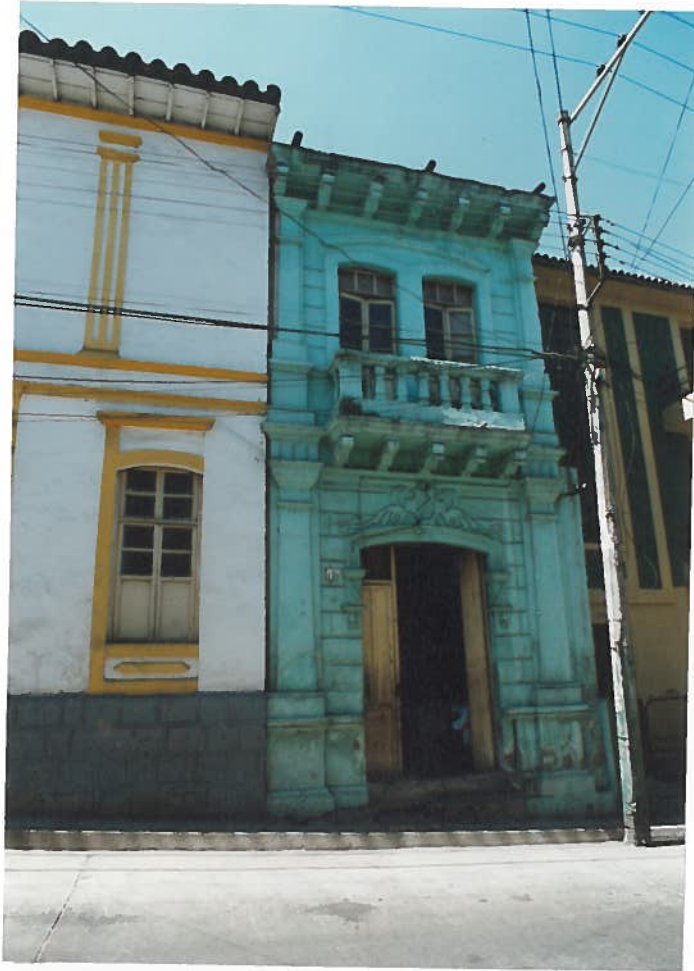
La presente fotografía demuestra el trato que se da a casas de una arquitectura que era la identidad de la ciudad, ni siquiera hubo la predisposición estética de completar al módulo decorativo que inscribe al vano, luego la reducida presencia de una parte de otra casa que a pesar de todo, muestra elementos decorativos muy importantes y estéticos. Casa derrocada para erigir la que se aprecia con un diseño que en nada es un aporte a la presencia de la elevación de cuadra. Es evidente la presencia de uno de los postes del tendido eléctrico y la cercanía al balcón, hechos reales que pueden ser cambiados para mejorar a la ciudad, por orden del I. Municipio de Ambato.

**OBSERVACIONES:** Corresponde a las autoridades municipales, el regular al menos el uso de colores, que de hacerlo sería un factor vinculante de una cuadra que no ha roto la escala de altura. El desarrollo de Ambato y el rescatar algunas casas de su centro de interés histórico, obligan a las autoridades a diseñar otra forma de tendido eléctrico, hay postes que se hallan muy cerca de balcones y terrazas, hecho que constituye un peligro que en otras poblaciones del país a cobrado la vida de niños o los dejó seriamente afectados. Hay hechos prioritarios que reclaman su ejecución para mejorar la fisonomía de calles, cuadras y manzanas, además de eliminar peligros evidentes.

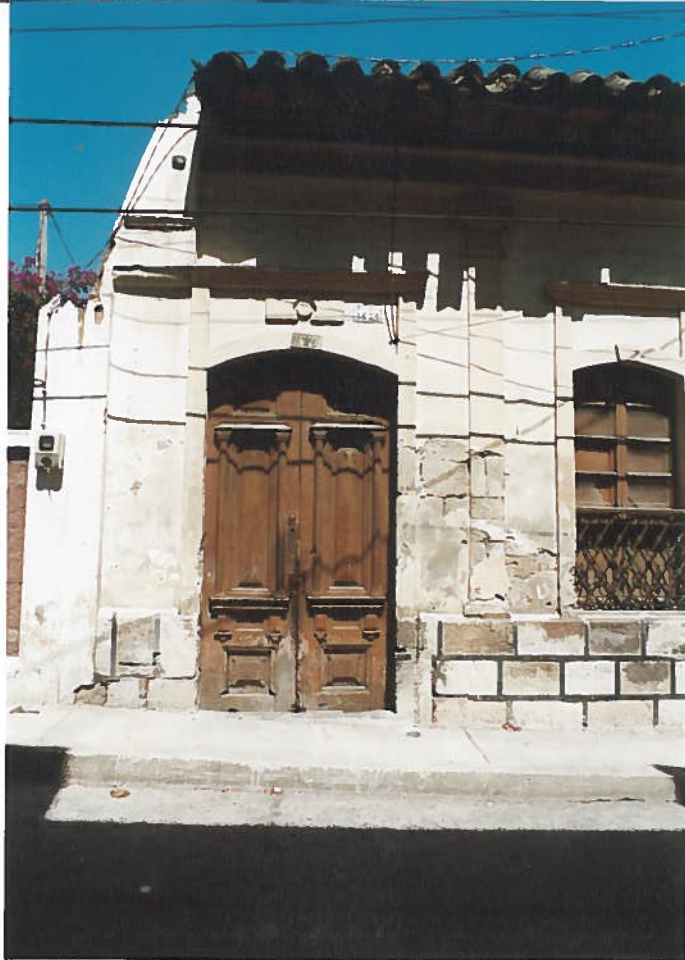
El detalle fotográfico refuerza todo lo indicado, desde su plano de asentamiento sobre la rasante de la calle desde donde surge el zócalo de piedra sillar con juntas perfiladas para dar la imagen de una estructura sólida con el simbolismo de poder que en el Renacimiento fue uno de los postulados. Se aprecian las pilastras de breve resalte que a la vez que estructuralizan al paño de fachada sus resaltes marcan el ritmo de repetición en la composición de la fachada, los módulos decorativos con sus diferentes molduras y aplacados, que inscriben a los vanos de arcos rebajados. Pero resulta criticable el deterioro que esta fachada tiene en su extremo izquierdo, el mismo que posiblemente obedezca al proceso constructivo de la moderna casa de ese lado, hecho que sin ninguna protección pronto las lluvias irán minando esa parte de la estructura y será el justificativo para el derrocamiento.

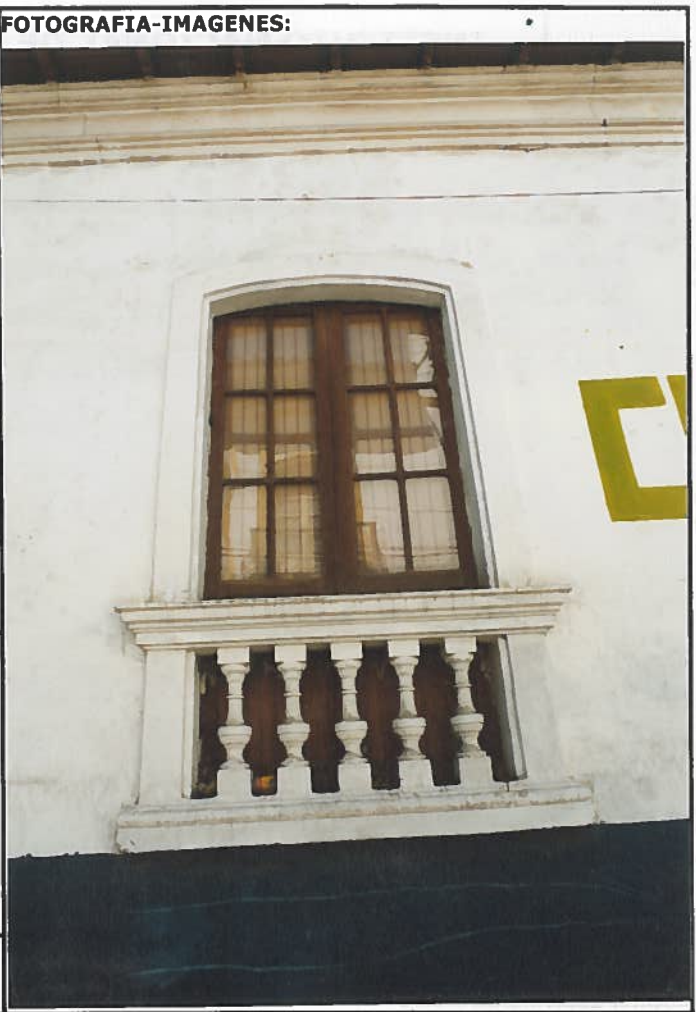
<b>CATEGORÍA DE LA EDIFICACIÓN:</b> MONUMENTAL:   Tradicional Selectiva	
<b>TIPOS DE INTERVENCIÓN:</b> Rehabilitación  <b>NIVELES DE INTERVENCIÓN:</b> Conservación   Reestructuración	
<b>GRADO DE PROTECCIÓN:</b>   Parcial	
<b>DESCRIPCIÓN:</b> La tipología arquitectónica obedece a las influencias de la arquitectura colonial y a la que posteriormente se llamó tradicional donde era típico tener dentro del organigrama funcional al patio en torno al cual se producía la distribución de los ambientes en los pabellones que lo perimetaban o en tres lados como parece ser el caso presente, dada la ubicación del ingreso principal que debe tener zaguán que llega al patio. Posiblemente hacia el patio haya galerías adinteladas con columnas de madera con base de piedra, zapatas que soportan a las vigas soleras en donde descansan las cerchas de madera de toda la estructura de la cubierta de teja, los cuartos y ambientes se disponen simultáneamente y se intercomunican; sus paredes o divisiones se arman ortogonalmente para consolidar la "caja" estructural, además son autoportantes y soportantes de una parte de la estructura de la cubierta. Al exterior se aprecia su plano de emplazamiento en una esquina donde el empuje de las dos fachadas es en arista; vale recordar que en 1867 se hacían recomendaciones por parte del Cabildo que entre otras decía "...las esquinas serán redondeadas u ochavadas..." el objetivo era tener continuidad visual y consolidar el empuje de planos y evitar la arista que con los sismos era una parte afectable. La volumetría luce de manera sencilla pero dominante, tanto por su desarrollo como por la altura dada tradicionalmente a los ambientes interiores. Tiene el zócalo corrido como base para el lucimiento de los paños de fachada, y en su nivel se asientan la serie de vanos de ventanas que tienen antepechos de balaustradas con acodos moldurados, enmarcamientos y llevan arcos rebajados, la altura de estos vanos nos indica el nivel interior de la casa de tal manera que el zócalo constituye el podio muy presente en los estilos históricos. La volumetría es coronada por una serie de molduras que hacen una cornisa de breve vuelo desde donde se produce la presencia del alero con canecillos y entablado; constructivamente está resuelta con materiales de la zona y las técnicas de empleo que cada uno ofrece, entre las que se halla el muro de tipo romano.

<b>RESPONSABLE:</b> Arq. Fabián Lara O.	
<b>OBSERVACIONES DEL CONJUNTO:</b> El considerable desarrollo de las fachadas y la volumetría que ofrece ubicada en una esquina hace de esta casa un referente muy importante por su antigüedad y los otros valores arquitectónicos que ofrece, donde el ritmo que establecen los vanos y los espaciamientos entre ellos determinan una composición muy sobria y sencilla que fue la forma de expresarse del Renacimiento interpretado por España y que Felipe II recomendaba a sus arquitectos y a los constructores de la Colonia.	
<b>VALORACIÓN DEL ENTORNO:</b>   Apreciable	
<b>OBSERVACIONES:</b> Vale insistir en lo que en otras fichas ya se indicó y en síntesis no es otra cosa que las autoridades en general, ciudadanía, núcleos de entidades culturales etc. pueden establecer políticas e incentivos entre tantas otras acciones como única garantía para la permanencia de estas casas que serán siempre un referente de la historia, la cultura de una importante ciudad como Ambato.

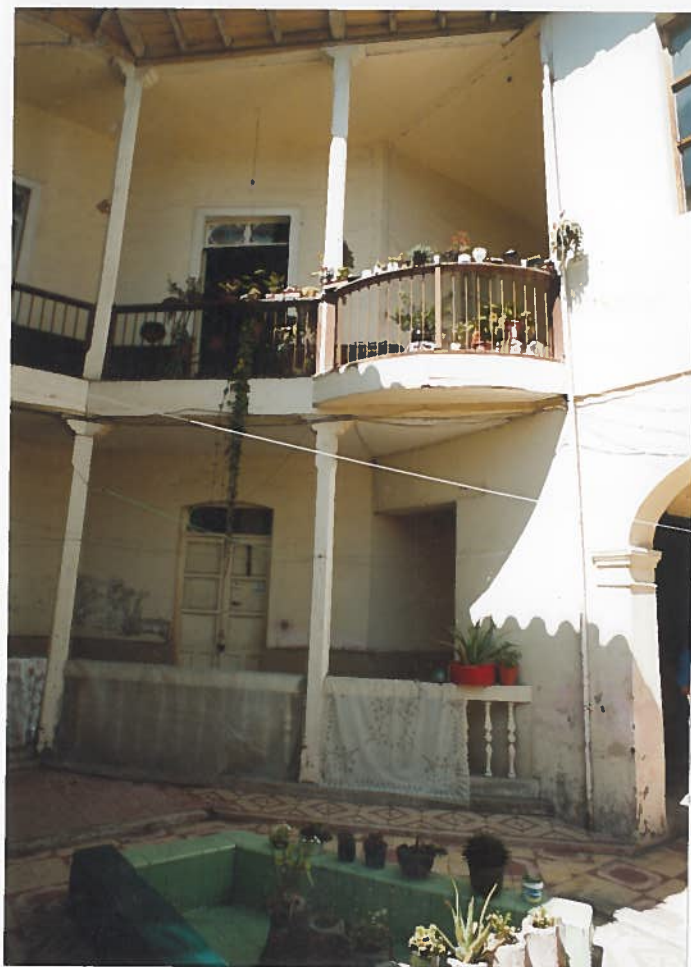
Vista del interior del patio, hacia el extremo derecho aparece la llegada del zaguán con el vano con arco de diafragma, que se desarrolla desde impostas. Hacia la izquierda el paño de doble nivel, desde donde aparecen las galerías tradicionales en todos los aspectos, que siguen paralelas al empate achaflanado de la segunda crujía donde se muestran los diferentes vanos de los ambientes interiores. Resulta - in situ - muy agradable la sensación que produce todo el ámbito de este espacio, expresión y construcción que es muy diferente a la de la fachada, hecho que evidencia los criterios decorativistas que proponía el Eclecticismo.

**OBSERVACIONES:** Corresponde a todas las autoridades el velar por la permanencia de esta importante casa. Es necesario establecer campañas de motivación en todos los aspectos para que los dueños de casas similares se sientan obligados a mantenerlas constantemente. Lamentablemente Ambato se ha convertido en una ciudad comercial, hecho que ha elevado de manera exagerada los precios de solares, eso determina la actitud de la ciudadanía - que al no tener aliciente alguno - vean en las propiedades en "las casas viejas" una forma de hacer dinero, se procede entonces al derrocamiento autorizado, y se aprovecha el solar en edificaciones de varios niveles o en lugares de estacionamiento vehicular.

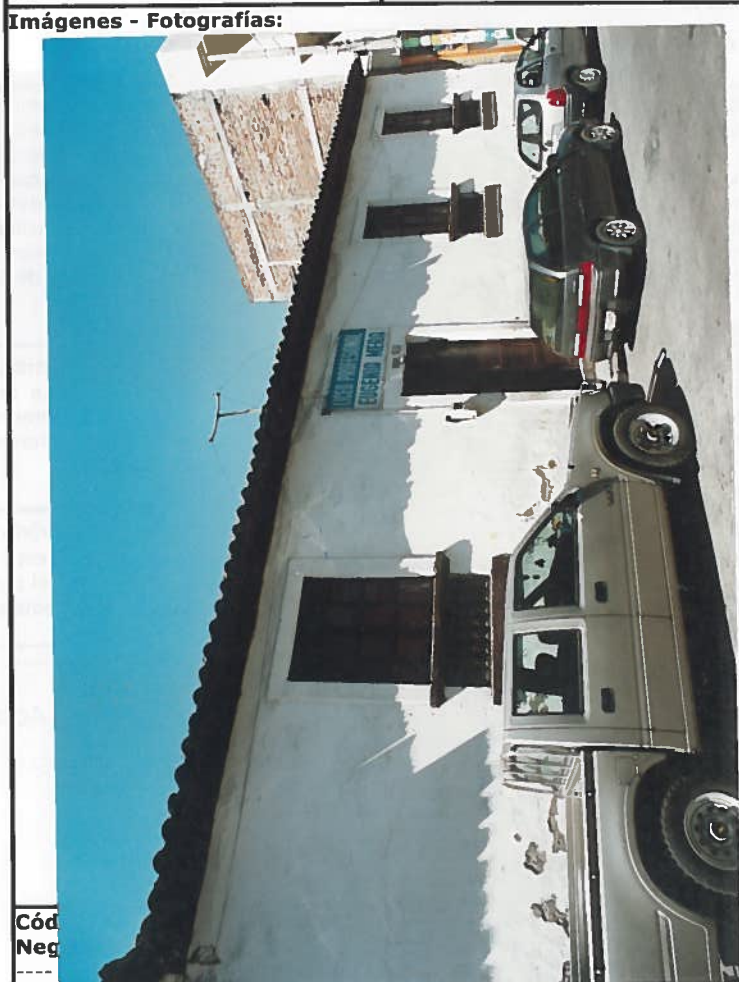
**D) ESTADO DE CONSERVACIÓN**  
 Cubierta: BUENO  
 Estructura: BUENO  
 Elementos: BUENO  
 Mantenimiento: REGULAR

<p><b>NIVEL DE INTEGRIDAD Y/O CONSERVACIÓN</b></p> <p>SUBSUELO: -----  <b>PLANTA BAJA:</b> ORIGINAL  2da. <b>PLANTA:</b> -----  3ra. <b>PLANTA:</b> -----  <b>4 o MAS:</b> -----</p>	<p><b>FOTOGRAFIA-IMAGENES:</b></p>  
<p><b>CATEGORÍA DE LA EDIFICACIÓN:</b></p> <p>MONUMENTAL:   Tradicional Selectiva</p>	
<p><b>TIPOS DE INTERVENCIÓN:</b> Rehabilitación</p> <p><b>NIVELES DE INTERVENCIÓN:</b> Conservación  Reestructuración</p>	
<p><b>GRADO DE PROTECCIÓN:</b> Integral  Parcial  Condicionada</p>	
<p><b>DESCRIPCIÓN:</b> En la fachada de ésta edificación se aprecia que la planimetría obedece a un funcionamiento arquitectónico muy típico de esa época, el mismo que se refleja al exterior con el dominio del muro sobre los vanos. El ingreso central a través de un zaguán al nivel de la acera lleva al espacio abierto interior, es notorio que los ambientes a la izquierda y derecha del zaguán tienen mayor nivel porque tienen piso entablado que requiere de cámara de aire y además éstas ventanas-balcón por el espesor del muro permiten tener un umbral a mayor altura que el piso del cuarto. La fachada luce libre de todo decorativismo y solo se presentan enmarcamientos que posiblemente sean de ejecución posterior. Al interior presenta intervenciones constructivas posteriores. Las proporciones de vanos, los adosamientos y otros elementos que in situ son apreciables señalan la utilización del espacio abierto con habitaciones de diferentes etapas constructivas.</p>

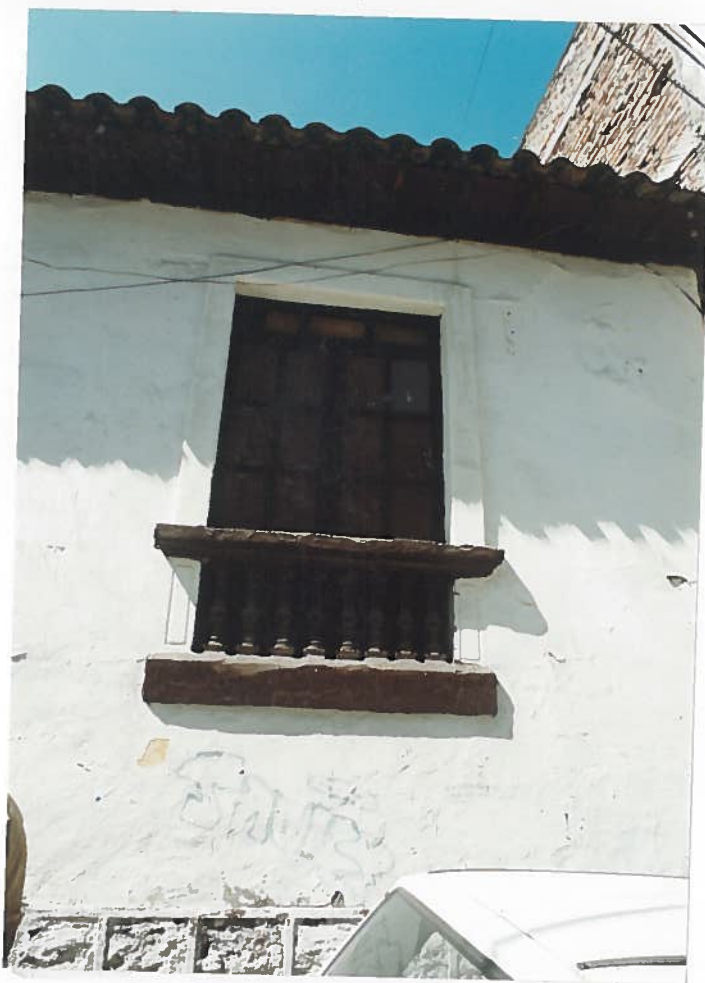
El detalle fotográfico permite apreciar al zócalo de piedra con junta perfilada desde donde se erige todo el paño de fachada, libre de todo elemento decorativo, tal como lo indicaban los postulados renacentistas asimilados por España, forma de expresión que lleva el simbolismo de transparencia y racionalidad. El paño era el lienzo donde lucían como entidades autónomas los elementos funcionales como los vanos, cuya presencia era relevada con enmarcamientos sencillos, que en este caso se complementa con una balaustrada con acodo de otro color, igual el grill de la ventana para evitar la mimetización del elemento.

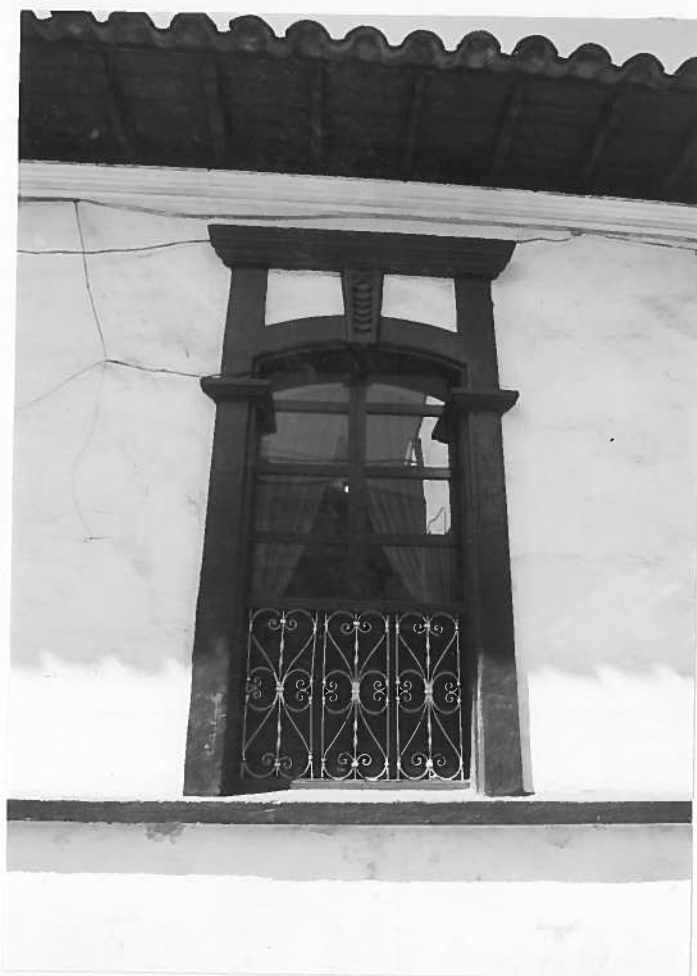
La presente fotografía recoge parte de la fachada, donde se aprecia al zócalo con su banda resaltada y que se desarrolla sobre para definir los ámbitos de cada elemento. En el resalte de la banda se asienta el módulo decorativo que inscribe a los vanos de ventanas, coronadas por arco rebajado, el módulo enmarca a las jambas del vano y asciende hasta terminar en varias molduras que conforman una cornisa desde cuyo centro baja una clave decorativa hasta el filo del arco del vano; aparte de las impostas decorativas merece rescatarse la labor en madera y hierro del balcón incluido, así como el grill de ventana.

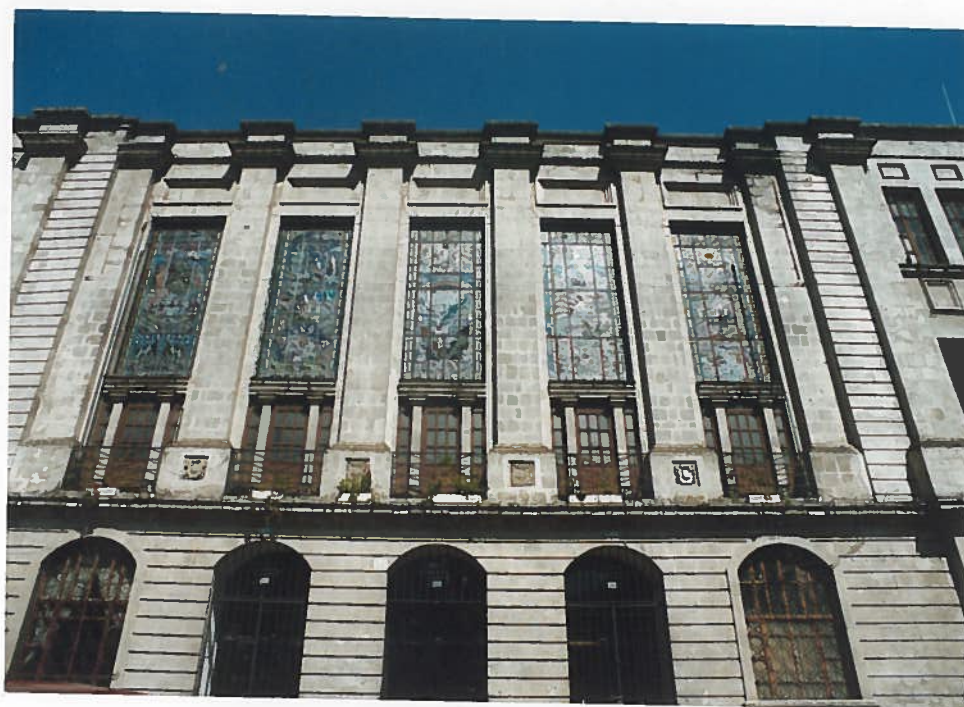
Detalle fotográfico de la fachada que a su nivel inferior lo presenta como podio coronado por una cornisa, siguiendo los postulados renacentistas marca el sentido de horizontalidad con el tratamiento entre los vanos con arco para equilibrar la composición, luego se dispone varias bases - sobre el "podio"- de las columnas de sección cuadrangular maclada y de doble altura culminadas por capiteles que evocan la sencillez de los toscanos y luego un antefijo corrido, entre las pilastras se abren ventanas de doble altura con vitrales para evitar la sensación de pesadez y densidad del volumen, ventanas que en su base tienen balcón de hierro con dos parteluces que soportan a un arquitebe. Hacia los flancos muestra a planos acanalados como elementos de vinculación estética y luego la composición y tratamiento de los cuerpos extremos. Esta foto demuestra la clara influencia del Historicismo, que en esas décadas era dominante en la arquitectura y se lo conoce como "Estilo Internacional" muy utilizado en varias importantes obras de nuestro país.

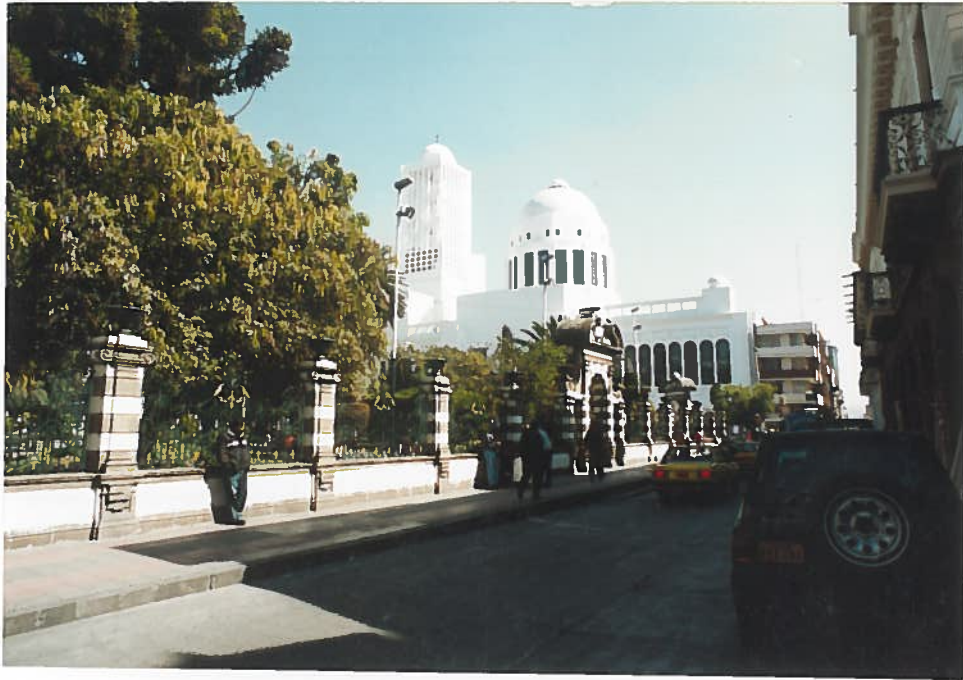
Otro ángulo fotográfico que tiene como fondo a la Catedral y a un edificio de corte moderno, a la izquierda una de las fachadas del cerramiento del parque, con la serie de los elegantes cipos coronados por maceteros decorativos y una de las portadas de ingreso, elementos que eran siempre presentes con el objeto renacentista de agudizar los efectos de la perspectiva. Es indudable que la presencia de la arboleda es un factor que cambia la expresión del ámbito urbano, aparte de la serie de beneficios que la naturaleza otorga a la ciudadanía.

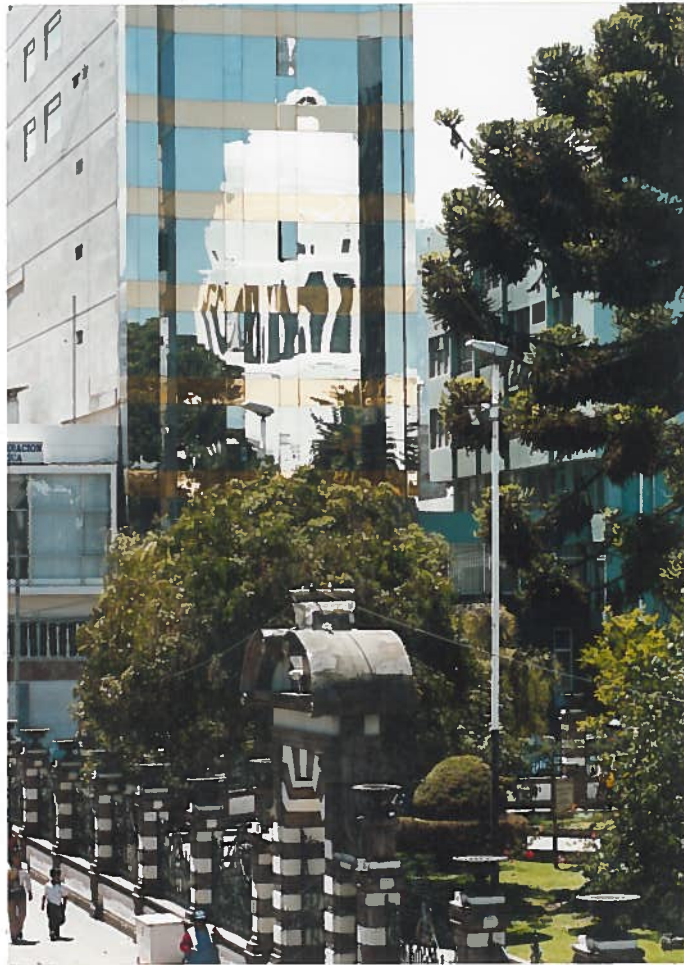
Una vista elevada que recoge en primer plano a los diferentes elementos del cerramiento del parque y a la derecha toda la arboleda que prácticamente crean un oasis dentro de esta zona de la ciudad, hacia el fondo la presencia de un edificio moderno que en este detalle fotográfico resulta contundente, sometiendo con su volumetría al espacio del parque, al menos el tratamiento de "curtain wall" permite incorporar la imagen de edificios cercanos, pero ello se produce en ciertos ángulos visuales.

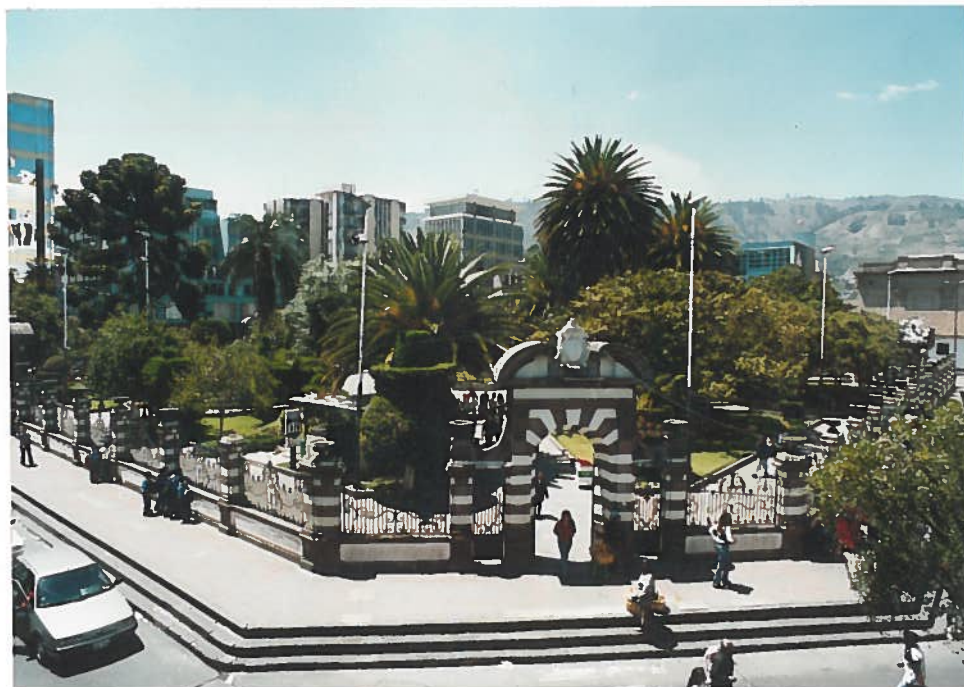
Vista casi aérea del parque, aquí se aprecia el estilobato gradeado donde se emplaza a este espacio urbano con lo cual se logra solemnizar su presencia, el amplio andén perimetral que precede al cerramiento, que en primer plano muestra a una de sus portadas de ingreso desde donde se desarrolla un camino y parte del diseño interior de claras influencias renacentistas, neoclásicas, el sistema de iluminación que no es tan acertado al utilizar postes muy altos de luz directa, es evidente en otros parques que la iluminación indirecta ofrece mayor riqueza expresiva sobre la fronda de las arboledas, al fondo parte de la serie de edificaciones modernas que han terminado por alterar la armónica fisonomía que tenía este sector de la ciudad, que de no ser justamente por el caracterizado cerramiento, se podría pensar que este parque es de otra población.

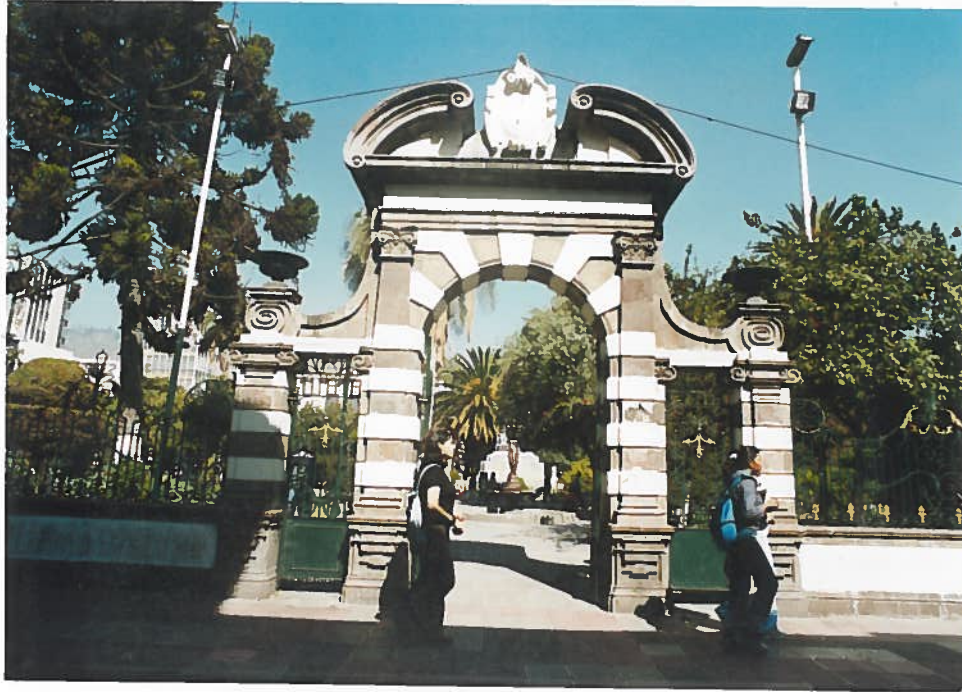
Vista en detalle de una de las portadas de ingreso, que en esencia es una síntesis de un tema "palladiano" tan utilizado por Durini. El tema e ingreso central es tratado como un arco de triunfo dovelado, con pilastras resaltadas a sus flancos y que evocan al Jónico, es coronado por un frontón curvo y cortado para exhibir escudos heráldicos; a los lados del tema principal se complementa la portada con dos vanos rectangulares que se abren y en el extremo una pilastra de piedra tratada con los fajones, continuación de la principal; además se tienen otros elementos decorativos de diseño muy particular del autor, se aprecia el camino que desemboca en el espacio central.

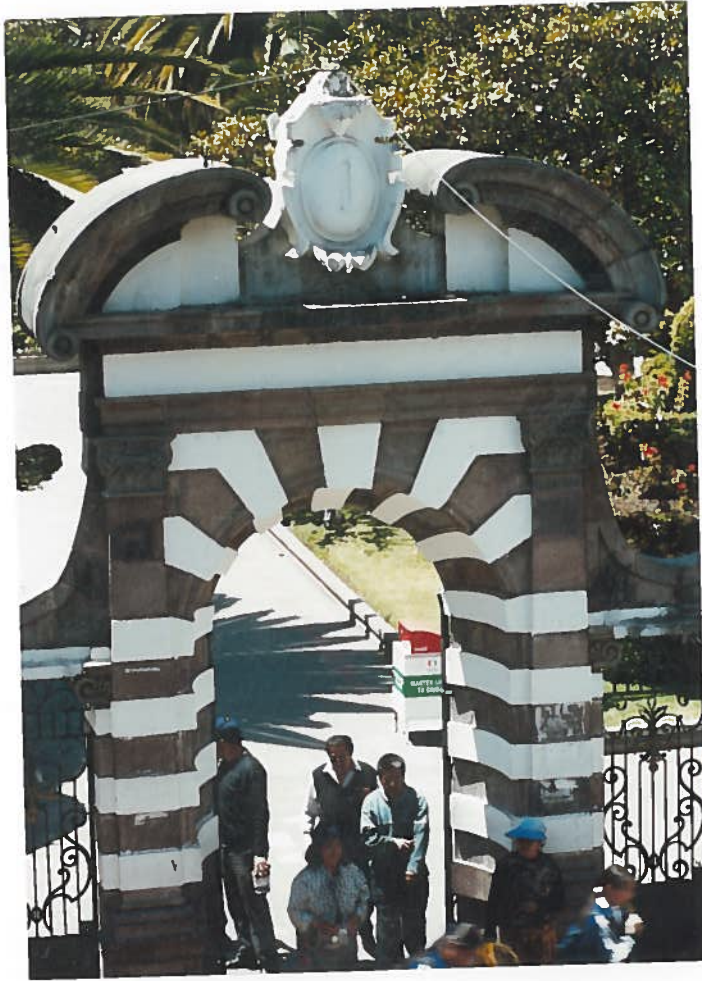
La foto capta en detalle a una parte de una de las portadas, con su elemento principal muy esbelto para presentarlo como un arco de triunfo con elementos decorativos neoclásicos: pilastras de breve resalte del macizo estructural que se cierra brevemente con jambas cóncavas que sugieren el ingreso, elementos dinamizados con el tratamiento manierista de fajones resaltados del plano, arriba el frontón curvo de coronamiento cortado para exhibir un escudo heráldico es evidente en todas sus partes, la serie de planos que se han hecho para enriquecer la portada, a sus lados los elementos arrufados de piedra para vincular a las estructuras que inscriben a los vanos de segundo orden.

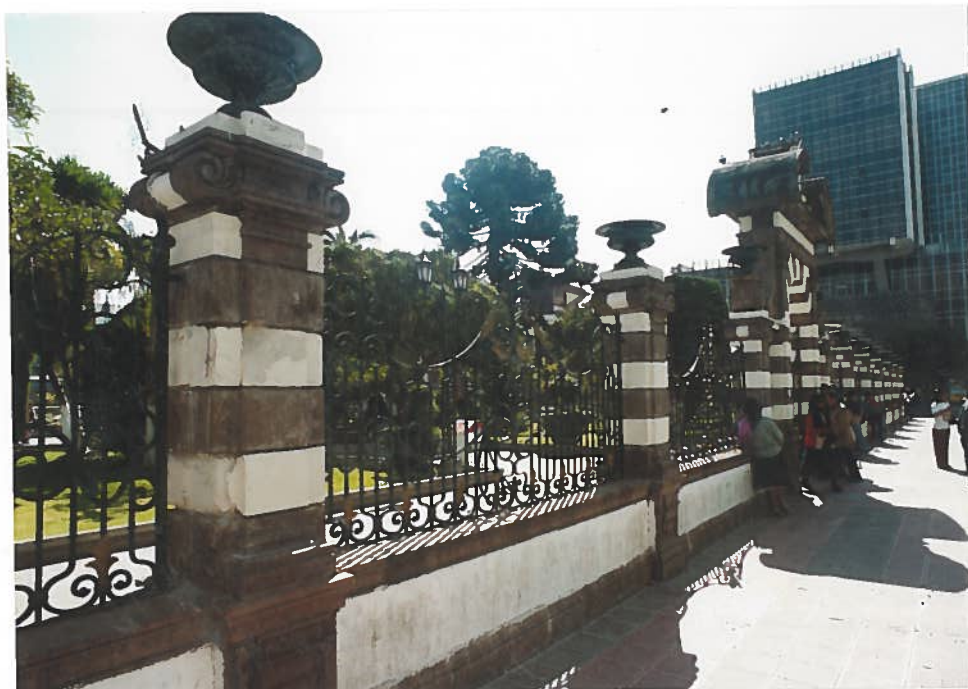
Vista en escorzo del cerramiento perimetral de este importante parque, la serie de cipos de un perfil muy trabajado para enriquecer su presencia, tienen base y son coronados por róleos decorativos que reciben a los maceteros decorativos; entre estos cipos el cerramiento bajo con la reja de hierro de gran trabajo artístico. A la derecha el amplio andén perimetral, hacia la izquierda los caminos del parque y el bloque moderno que con otros edificios casi logran someter a este importante espacio urbano.

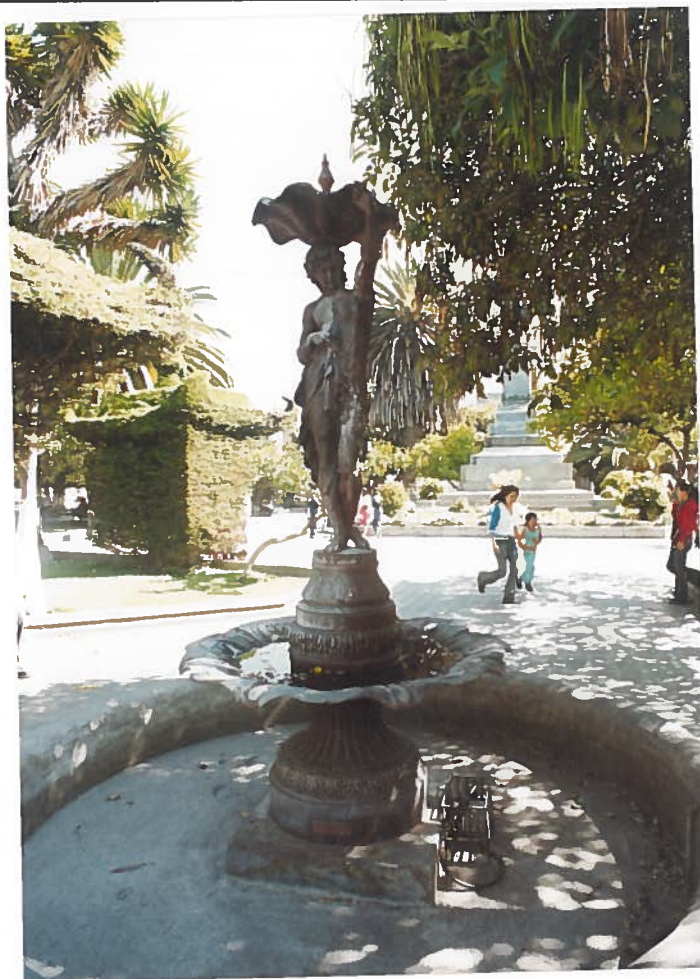
Detalle de una de las fuentes que deberían estar en funcionamiento pues se trata de elementos decorativos de gran calidad y de origen europeo fundidas en bronce, es evidente en ellas la influencia neoclásica en cada estatua que igual que las otras son alegorías simbólicas de las diosas greco - romanas con sus respectivos atributos. Las corrientes artísticas neoclásicas imponían en la decoración de los jardines conjuntos escultóricos muy evocativos de temas mitológicos, se hicieron "follies" se trataba a la vegetación con un corte geometrizado alternando con vegetación dejada crecer al natural con un criterio barroco, es decir formas dramáticas de luz y sombra etc. para enriquecer la expresión de estos lugares públicos. Al fondo la vegetación tratada como se indicó.

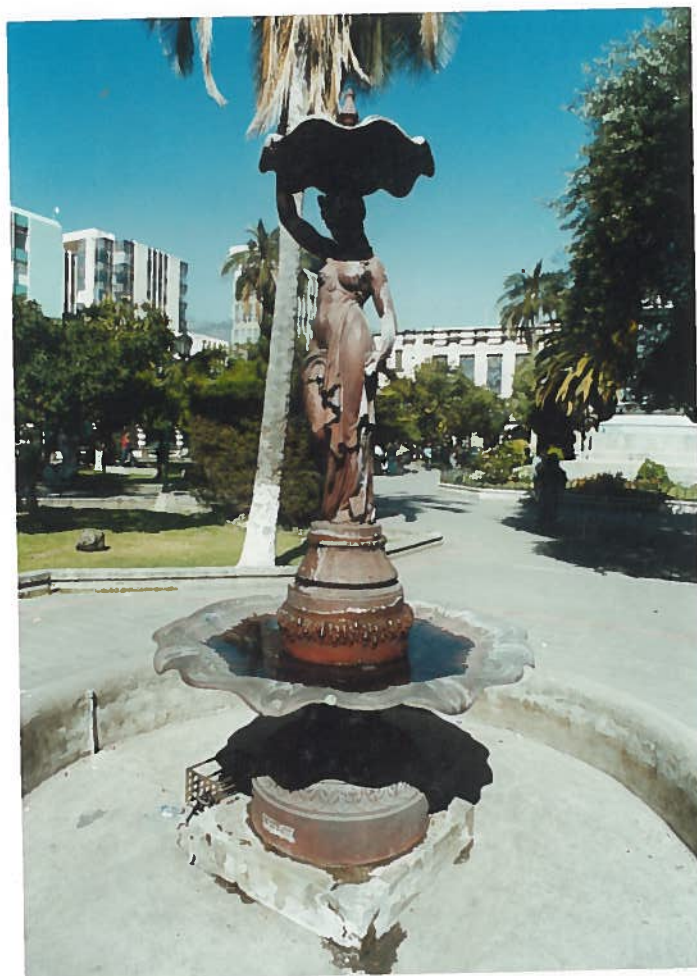
En detalle otra pila con su fuente de base sin servicio y desde el centro se levanta el conjunto escultórico fundido en bronce, con la estatua diseñada con los cánones renacentistas y neoclásicos, hacia el fondo la diferencia entre la arquitectura del Municipio y la moderna que en nada es vinculante.
