**LINEAMIENTOS PARA LA IMPLEMENTACION DE LAS  
RECOMENDACIONES DE LA UNESCO, SOBRE EL PAISAJE URBANO  
HISTORICO, AMBATO.**

Trabajo de titulación previo a la obtención del título de Arquitecto Urbanista.

Ambato – Ecuador

2020

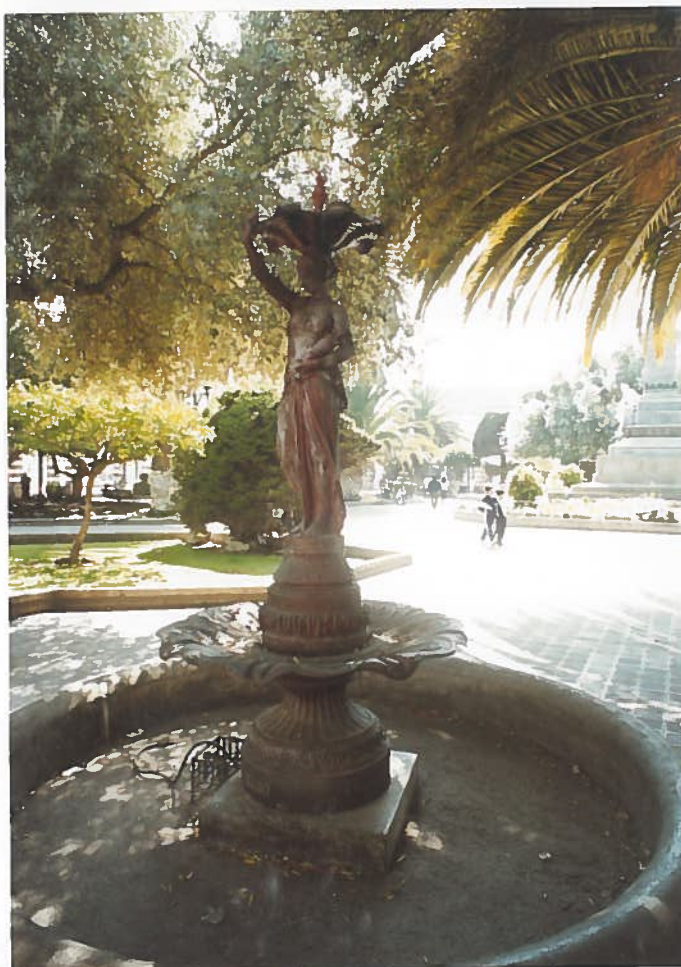
En la fotografía se aprecia una de las fuentes que deberían estar en funcionamiento ya que se trata de un elemento decorativo de gran calidad, de origen europeo fundido en bronce, es evidente la influencia neoclásica en cada estatua que igual que las otras son alegorías simbólicas de las diosas greco - romanas con sus respectivos atributos. Las corrientes artísticas neoclásicas imponían en la decoración de los jardines conjuntos escultóricos muy evocativos de temas mitológicos, se hicieron "follies" se trataba a la vegetación con un corte geometrizado alternando con vegetación dejada crecer al natural con un criterio barroco, es decir formas dramáticas de luz y sombra etc. para enriquecer la expresión de estos lugares públicos. Al fondo parte del monumento a Juan Montalvo Fiallos.

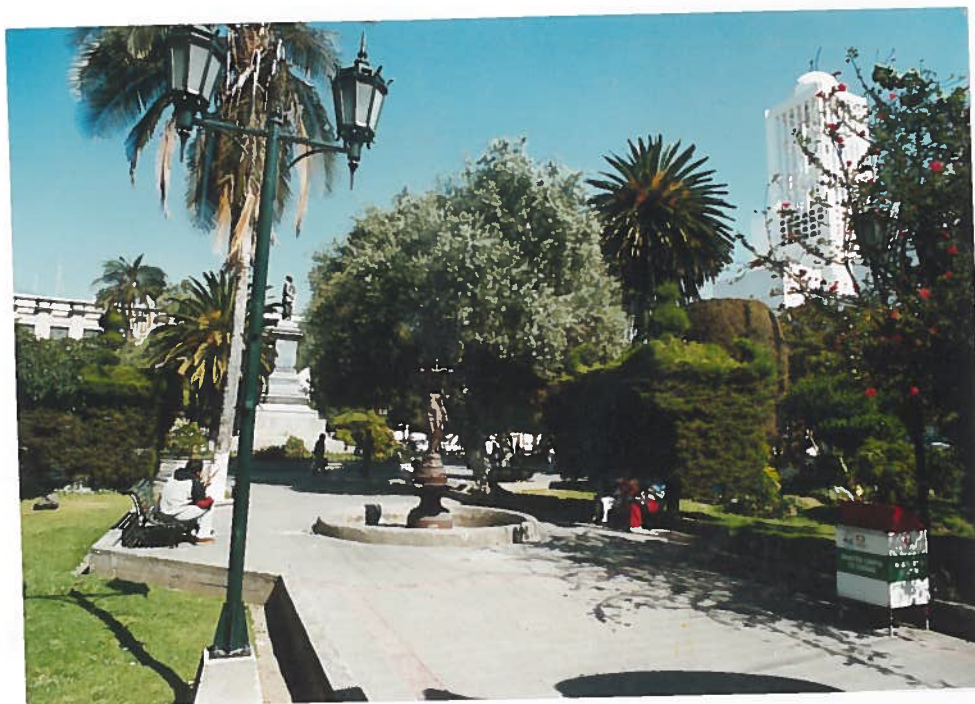
En este nuevo diseño del parque se hicieron cambios que no consideraron formas ni elementos, de tal manera que los elementos originales no tienen la correspondencia en el nuevo trazo. Siempre es necesario que toda "obra" sea el resultado de un estudio del elemento o espacio en que se va a desarrollar innovaciones, con el objeto de evitar imposturas que al inaugurarse no signifiquen nada.

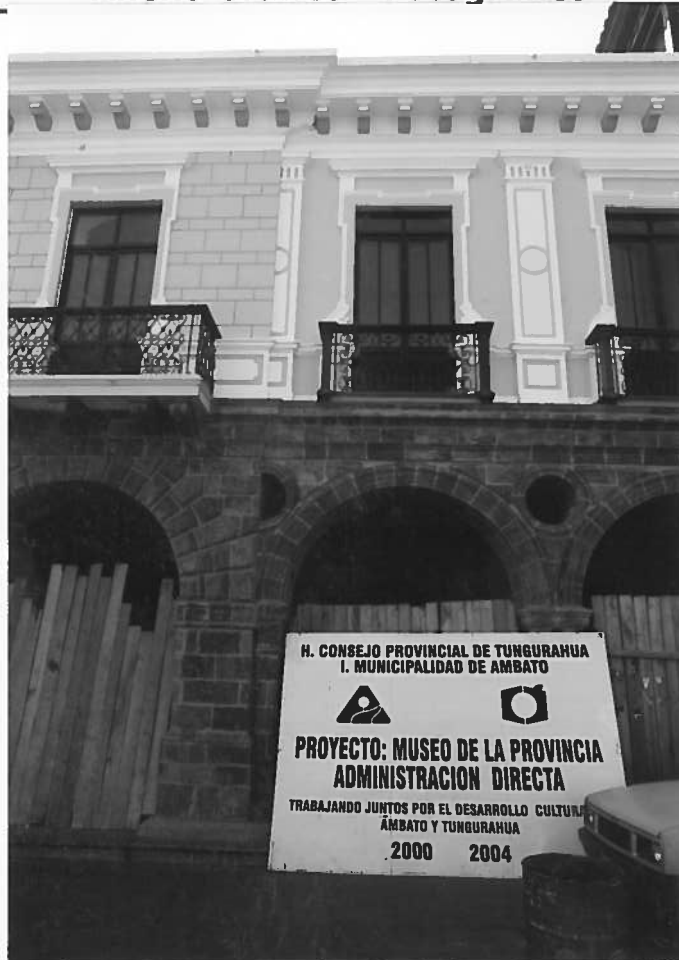
El presente detalle fotográfico señala a parte de la galería compuesta por varios arcos de medio punto desarrollados desde las impostas de coronamiento de las columnas de sección cuadrangular, son arcos de diafragma y de construcción dovelada que en las pechinas tienen óculos que a más de ser decorativos cumplen una función de estructurar al elemento. Sobre estos arcos una hilada se retrasa y a todo su desarrollo tiene junta biselada culminando el diafragma con varias molduras decorativas, hacia la izquierda el correspondiente arco con todos sus elementos resalta brevemente del plano de los otros igual es el arco extremo que presenta otra construcción muy renacentista con las dovelas radiales terminadas en punta de diamante. Arriba el volumen con el paño tratado con decoración neoclásica muy sintetizada y coronado por una fuerte cornisa soportada por ménsulas. Volumen que se contrapone en todo aspecto al de base.

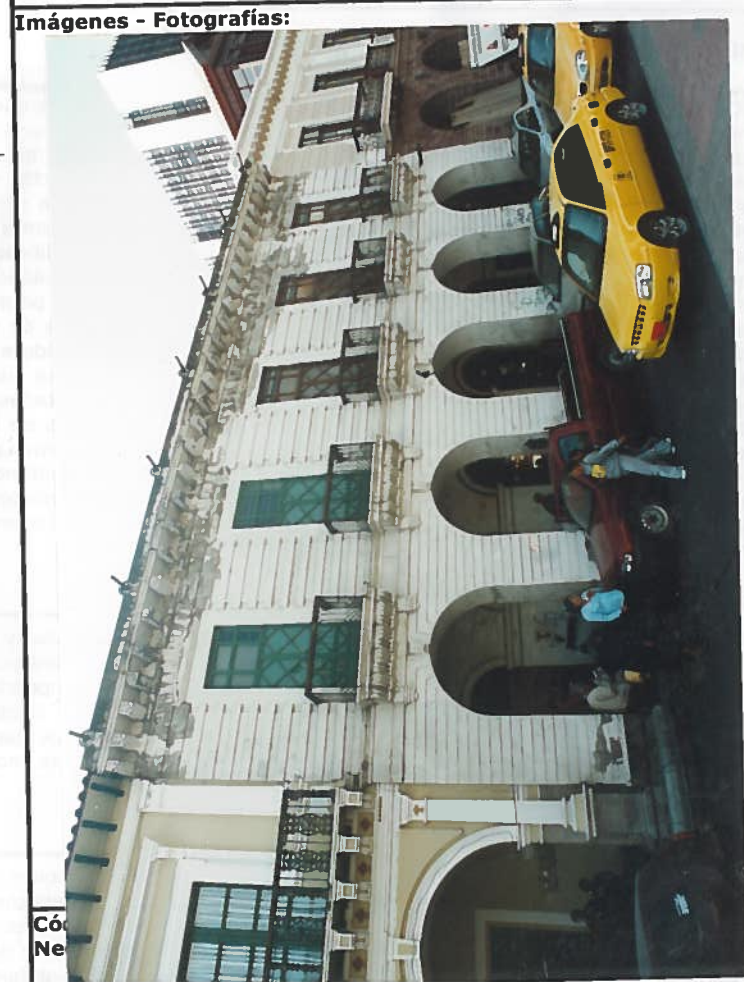
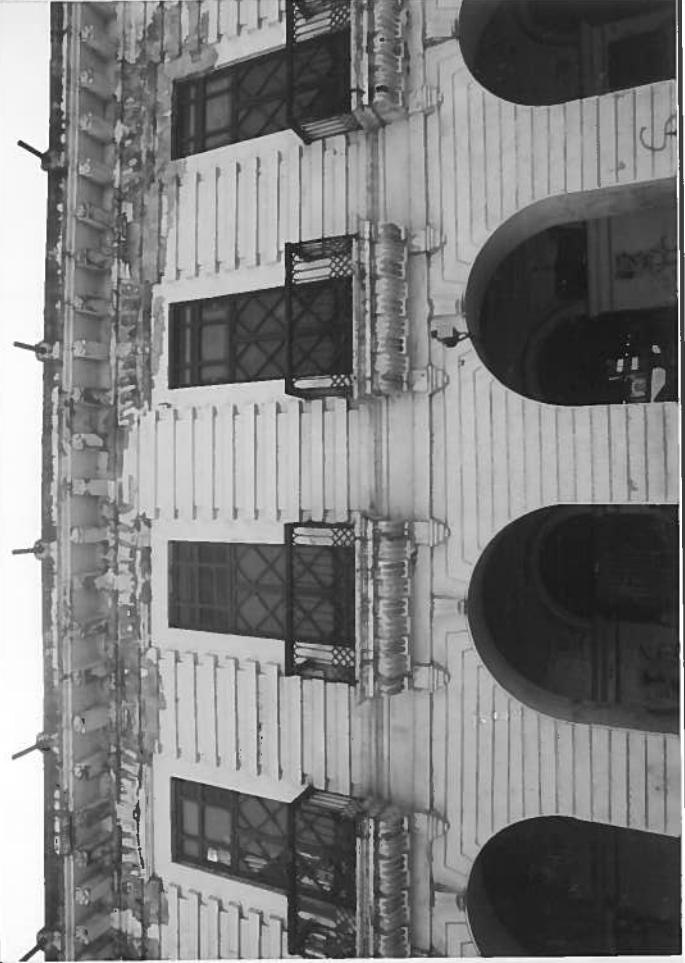
Cubierta: REGULAR  
Estructura: BUENO  
Elementos: REGULAR  
Mantenimiento: REGULAR

**DESCRIPCIÓN:** Son tres las edificaciones de la elevación de la cuadra que se hallan en estudio para su rehabilitación, las mismas que se caracterizan por conservar los portales con sus arquerías que dan una singular imagen urbana, pues constituyen espacios donde se funde el espacio público con el privado, que era lo que justamente buscaban los arquitectos renacentistas, al crear una zona de penumbra en las galerías y los efectos de luz y sombra producidos por estos elementos arquitectónicos, elementos todos, desde los cuales se accede y vincula con el espacio público abierto de manera frontal a estas dos entidades y edificaciones, que en este caso se ubican frente al parque Juan Montalvo. Estos destacados y agradables espacios marcan y definen la tipología respectiva de las edificaciones de este sector y por lo tanto son valiosos elementos que deben conservarse y relievase en la propuesta de rehabilitación. La presente edificación tiene a sus interiores intervenciones que impiden determinar o intuir su planimetría original, pero al menos se mantiene la fachada, la misma que muestra una evidente influencia ecléctica con la arquería renacentista de medio punto con claves, cuyas fuertes pilastras descansan sobre bases de piedra coronada por un bocel y otra moldura similar para empatar con el plano de piso, el acanalado horizontal marca el criterio compositivo horizontal con que se quiere identificar a la fachada, solo en la diferencia de niveles aparece un fajón corrido entre dos bandas ligeramente resaltadas que empatan con las cartelas que soportan a los balcones cuyo perfil moldurado de piso, sigue su desarrollo a lo largo de la fachada. En el segundo nivel el acanalado se refuerza con bandas resaltadas de presencia más contundente, que terminan en el enmarcamiento de los respectivos vanos que encima de sus dinteles lucen una ornamentación moldurada de frontoncillos curvos y luego dovelas que acompañan a la forma. La fachada es cerrada por el vuelo de una cornisa que evita la presencia de la cubierta y es soportada por la serie de ménsulas; constructivamente este espacio delantero y parte de los interiores están resueltos con materiales y los sistemas constructivos tan conocidos por los constructores de la época.

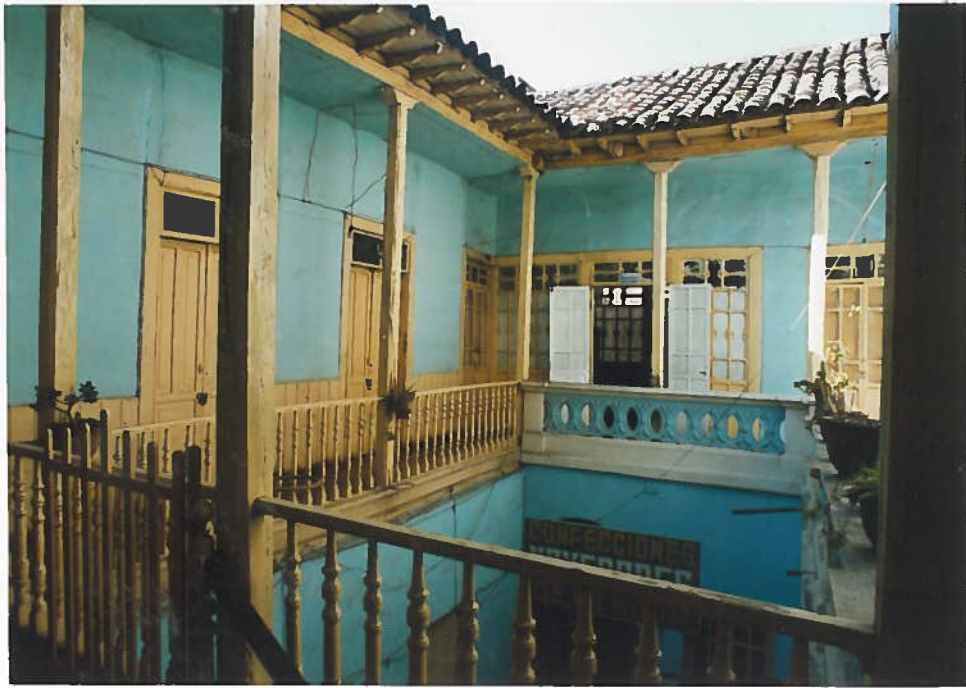
En la presente fotografía del interior de esta casa se puede observar y entender su organigrama funcional que obedece al esquema tradicional, como derivación del conventual, donde el patio es el espacio en torno al cual se disponen cuartos y ambientes previa la presencia de las galerías de doble las mismas que en planta baja han sido intervenidas para aprovechar su espacio para mejorar ingresos económicos, arriba se aprecia en toda su dimensión estética la resolución constructiva de las galerías, los diferentes elementos soportantes descansan en la viga solera perimetral y luego de las zapatas conforman la "caja" estructural con las soleras y sobresoleras que soportan a toda la estructura de la cubierta. Varios son los vanos que se abren hacia esta galería, y corresponden a los ambientes principales, pero entre los cuartos hay la intercomunicación tradicional.

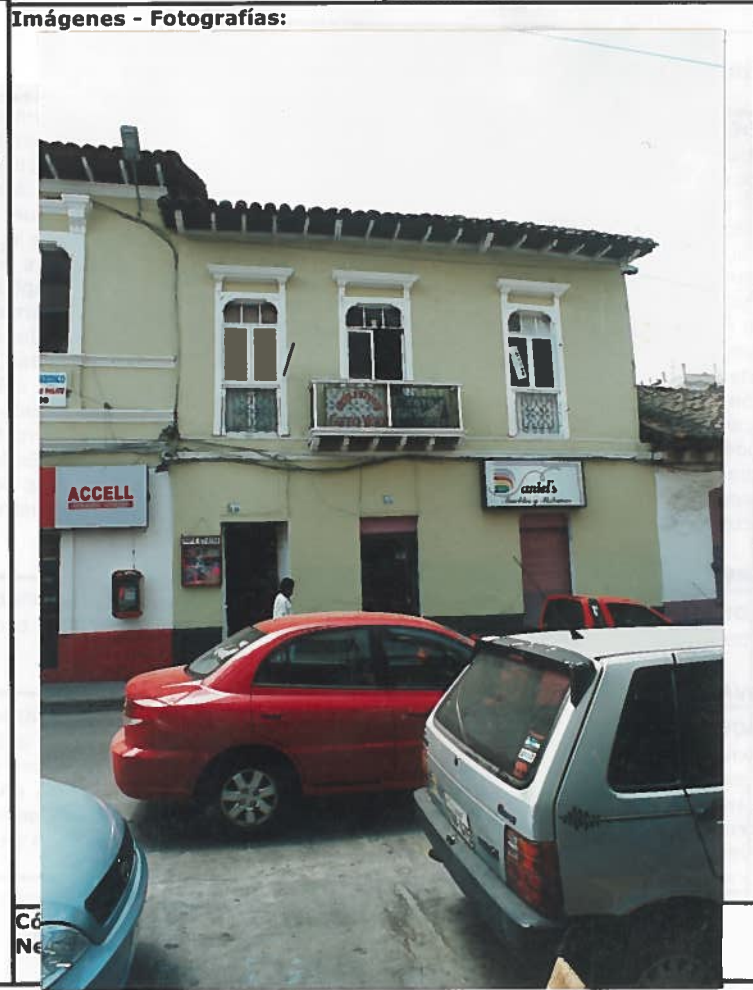
**D) ESTADO DE CONSERVACIÓN**  
 Cubierta: BUENO  
 Estructura: BUENO  
 Elementos: BUENO  
 Mantenimiento: BUENO

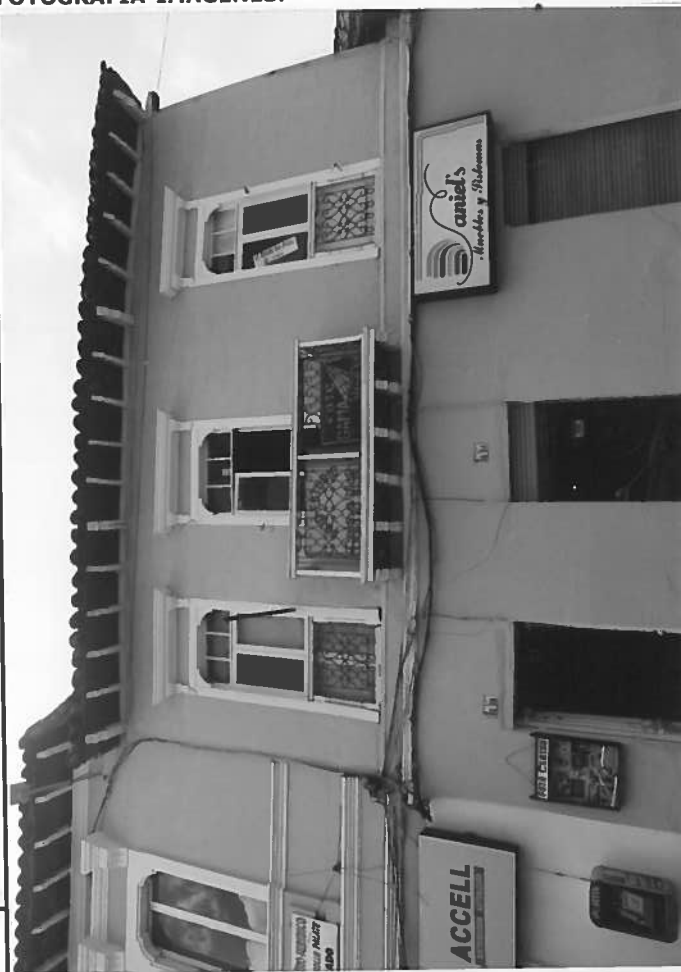
**DESCRIPCIÓN:** El diseño arquitectónico funcional de esta casa se mantiene con su originalidad, donde el patio central es el elemento espacial en torno al cual se desarrollan los pabellones conformados por los diferentes cuartos y ambientes, posiblemente la parte posterior vinculada al patio sea de posterior ejecución, hacia el patio que distribuye las circulaciones se llega por el zaguán del ingreso principal desplazado hacia el extremo izquierdo donde también se ubica la grada que sirve al segundo nivel, grada que llega a una galería de circulación hacia la cual varios vanos se abren. Exteriormente presenta una fachada muy esbelta debido a la altura que tradicionalmente se daba a los ambientes interiores; en la base tiene el zócalo que debe ser de piedra pero hoy se lo ha pintado, elemento que aparte de ser estructural se lo presentaba como base para el lucimiento de fachadas y de transición entre el plano horizontal de emplazamiento con la verticalidad o esbeltez de la fachada o fachadas. Tres son los vanos de forma rectangular y de ubicación armónica que se abren en este nivel, los mismos que al no tener ningún tipo de decoración nos indican su origen tradicional. dos bandas con un fajón entre ellas marcan la diferencia de niveles, y en el segundo en cambio aparecen tres módulos resaltados que inscriben a los vanos de las ventanas que en los ángulos de los dinteles tienen moldura curva que simula arcos falsos, sobre los dinteles continúan los módulos hasta llegar a cornisillas molduradas. Los vanos de los extremos tienen balcón incluido con antepecho de hierro forjado y el central que es idéntico es servido por un balcón mensulado con antepecho de hierro forjado, cierra a la fachada una ligera banda desde donde se produce el vuelo del alero de la cubierta de madera y teja. En lo que respecta a lo constructivo tiene una resolución con materiales tradicionales, de muros auto soportantes y soportantes de toda la estructura de madera del entre piso y de la cubierta, materiales empleados con las técnicas tan conocidas por constructores y artesanos de la época.

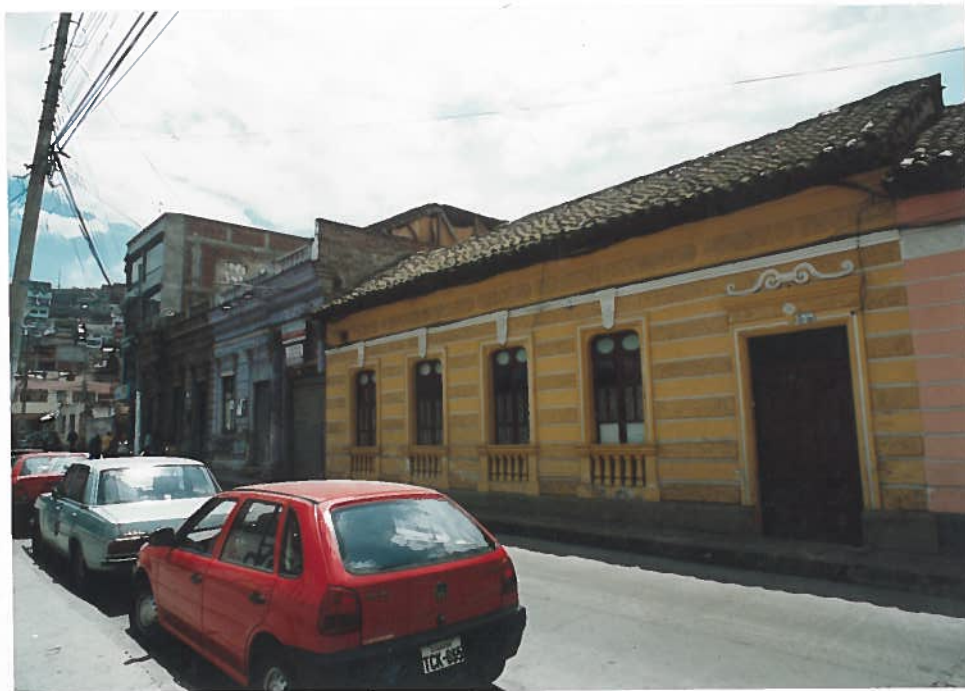
Código negativo:R131

Lamentablemente el tiempo muy breve de permanencia en estas casas no permitió tener una idea de su organización espacial, pero de primera vista se puede intuir que a pesar de ciertas intervenciones se podría rescatar su originalidad y mejorar sin cambios muy significativos a nivel arquitectónico. Las intervenciones son una opción lógica, que trata de que estas infraestructuras logren, por así decirlo, ponerse al día en su capacidad de un servicio acorde a la vida actual, intervenciones que deben tratar de no alterar de manera significativa su distribución y la estética de los interiores, pues ello llevaría a cambios en fachada con lo cual ya no tendría sentido la indicación anterior. Pero es obvio que cualquier modificación sea el resultado de un plan premeditado sobre la dedicación funcional que a futuro se dedicará esta casa, hecho que obliga a un anteproyecto muy estudiado. En los terrenos a construirse en la calle Castillo los diseños de las nuevas construcciones deben tener una imagen de integración, para lo cual las proporciones de vanos y alturas son un referente que permitirá lograr armonía en la lectura arquitectónica de la fachada de cuadra, pues en esta misma cuadra existen casas inventariadas.

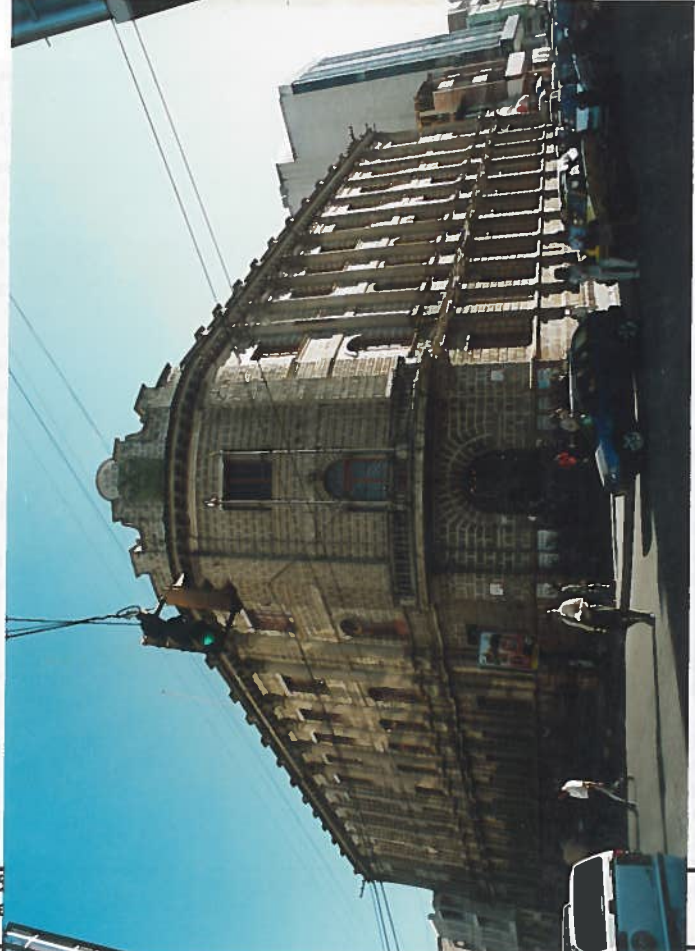
**A) DESCRIPCIÓN DE LA FACHADA**  
 Recta|Curva  
 Niveles o Pisos: 3  
 Vanos Abiertos N° PA: 50 PB:26  
 Zócalo: Piedra  
 Portal o Soporte: con portal PB  
 Remate de Fachada: Frontispicio, antepecho con pilastras  
 Portada: Simple  
 Balcones: Volado N°: 1  
 Balcones: ----- N°: -----  
 Molduras y Ornamentación: Columnas capitel, corintio  
 Color: Piedra vista  
 Textura: Rugosa

**B) ESTRUCTURA**  
 Cimiento: Piedra  
 Paredes: Piedra  
 Cubierta: Teja

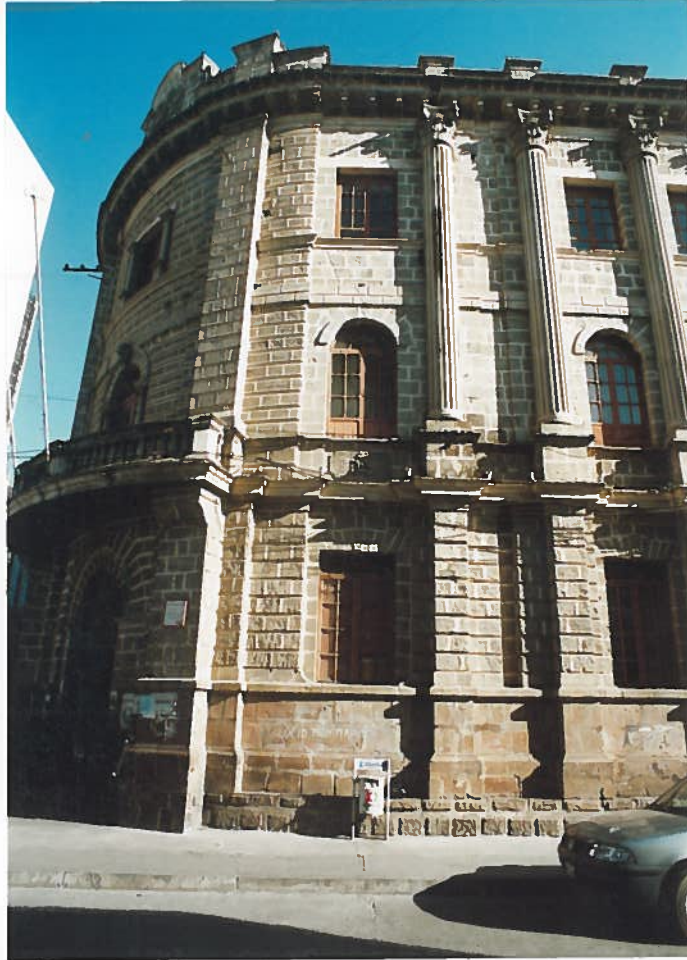
En el detalle arquitectónico se puede apreciar las evidentes influencias del historicismo ecléctico, corriente que desde Europa se difundió por muchos países del mundo, era una época donde la formación de arquitectos e ingenieros tenía como objetivo revalorar a los estilos pasados, por ello tanto a nivel funcional como expresivo se recurría al más variado repertorio estilístico; se conjugó formas y elementos a los que se adoptaba y disponía de acuerdo al gusto y caprichos de constructores y propietarios, elementos que fueron muy bien trabajados justamente para engalanar fachadas y volumetrias que buscaban una arquitectura digna de sus propietarios. Para su ejecución se recurrió a muchos materiales con los que se logró llegar a lo último de sus prestaciones para conseguir lo previsto.

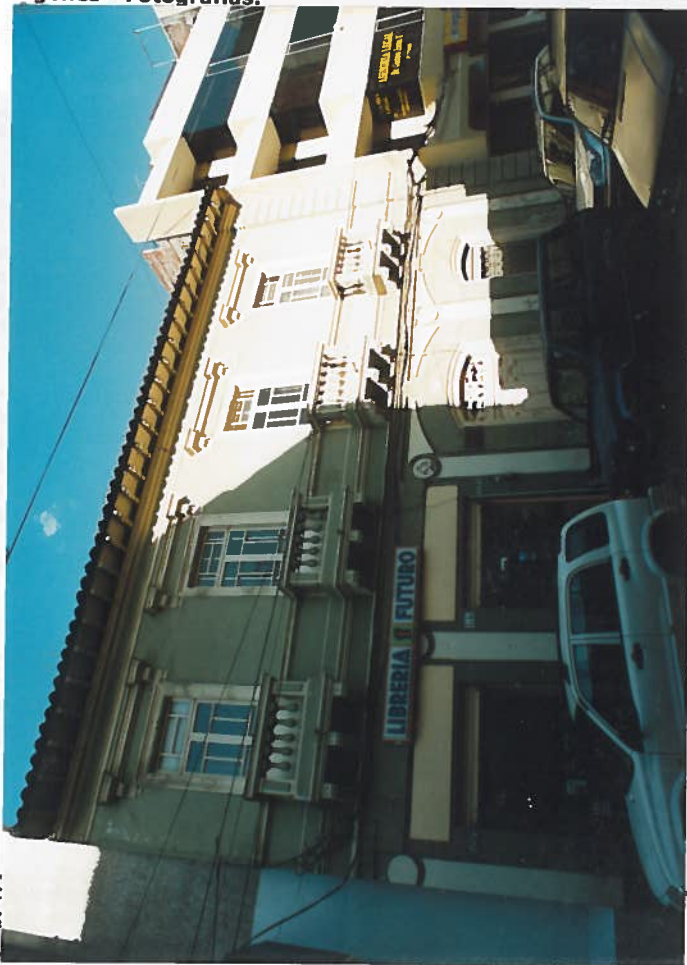
Recta  
Niveles o Pisos: 2  
Vanos Abiertos N° PA: 4 PB: 4  
Zócalo: Pintado  
Portal o Soporte: con portal PB  
Remate de Fachada: Alero  
Portada: Simple  
Balcones: Volado N°: 4  
Balcones: ----- N°: -----  
Molduras y Ornamentación: Enmarcamiento Vanos, ménsulas, cornicillas, balaustres, bandas, cornisa  
Color: Verde  
Textura: Lisa

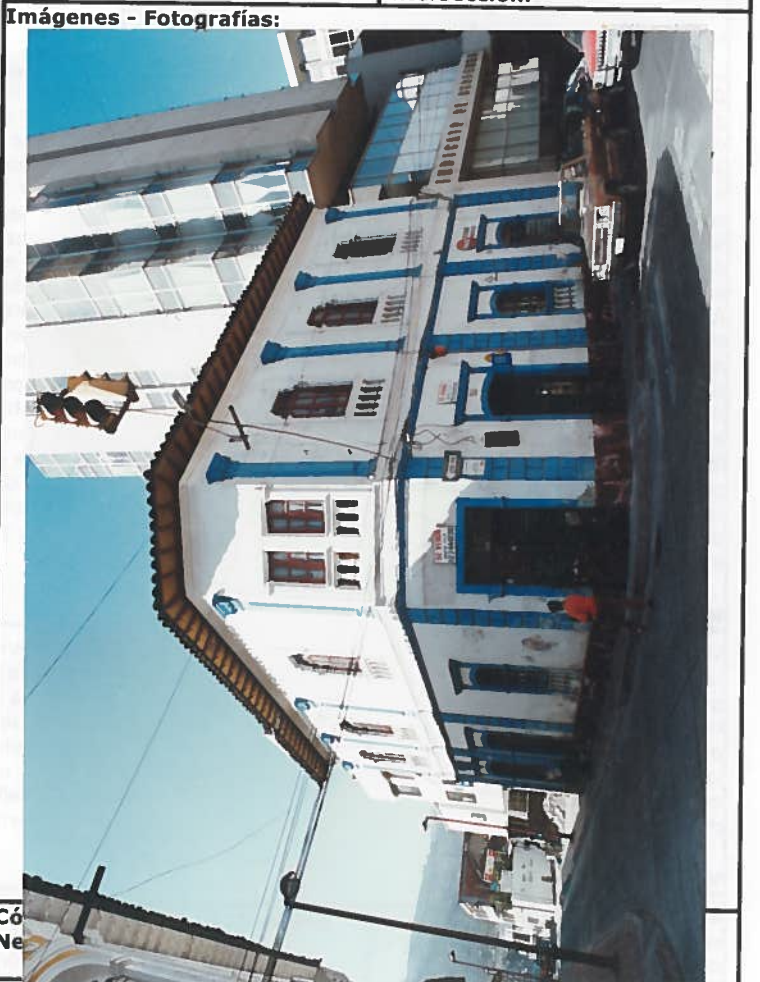
**D) ESTADO DE CONSERVACIÓN**  
 Cubierta: BUENO  
 Estructura: BUENO  
 Elementos: REGULAR  
 Mantenimiento: REGULAR

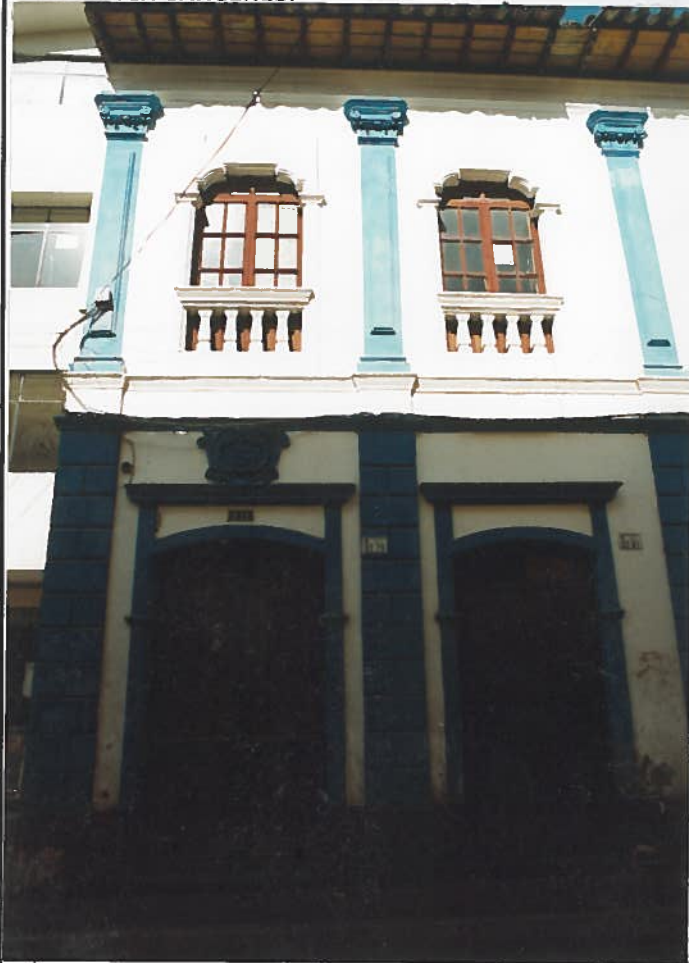
**DESCRIPCIÓN:** La planimetría arquitectónica corresponde a una solución esquinera que incorpora al ochave como elemento que estructura al empate de los dos planos de fachadas, interiormente deja el espacio del patio central en torno al cual existen las galerías de doble nivel que están resueltas con el sistema adintelado de columnas de sección cuadrada, con base y capiteles moldurados que soportan a la solera y pisos para el entablado del primer nivel alto, las columnas del segundo nivel siguen la ubicación de ejes, disminuyen su sección y tienen zapatas donde descansan la solera y sobresolera que soportan a toda la estructura de la cubierta de teja. Los pabellones incorporan los cuartos y ambientes que se disponen simultáneamente y las paredes se arman ortogonalmente para consolidar la estructura, hacia las galerías de considerable altura se abren diferentes vanos y en una de ellas se ubica la escalera que sirve al segundo nivel. Exteriormente la volumetría muestra la ubicación muy rítmica de varias pilastras o antas brevemente resaltadas, que en el primer nivel tienen fuste almohadillado hasta la banda corrida que marca el cambio de niveles, las del segundo nivel tienen bases, fuste con una decoración de aplacados resaltados, geométricos y al remate se tiene capiteles conformados por varias molduras y luego aparece un entablamiento de molduras desde donde se produce el vuelo del alero de la cubierta. En los entrepaños de planta baja aparecen módulos resaltados que enmarcan a los vanos de arcos rebajados para continuar hasta unas breves cornisillas molduradas y solo el vano del ochave carece de este detalle decorativo, los vanos del segundo nivel también están inscritos en módulos decorativos resaltados que tienen balcones incluidos conformados por balaustradas con acodos moldurados; en los ángulos de los vanos varias molduras hacen arcos falsos desde las impostas sin cornisillas; todo lo cual obedece a un criterio decorativista desarrollado con el Eclecticismo. En el ochave de este nivel aparecen dos vanos de perfil bien definido con enmarca-mientos, impostas con todo lo cual se define de mejor manera el plano del ochave; en lo que respecta a lo constructivo esta casa está resuelta con materiales de la zona y las técnicas de cada uno tan conocidas por constructores y artesanos.

**OBSERVACIONES:** Los cambios que se presentan en la fisonomía y lectura de cuadras y manzanas hacen de varios sectores de Ambato todo un muestrario de una arquitectura moderna que sin mayor estudio ha sido acogida como sinónimo de progreso, lamentablemente se presenta un nuevo plan regulador que obliga en algunas calles a mantener el plano de línea de fábrica como sucede hacia la derecha de la casa, en cambio por el otro lado se aprecia un retiro. Así mismo se permite un edificio de varias plantas cuya volumetría somete a todo el entorno, pero al menos sigue el plano de la casa; por el otro lado se presenta un problema que es motivo para comentarios de la prensa y ciudadanía sobre "las casas viejas que son dientes que obstaculizan ampliaciones y permiten en sus culatas los basureros y rincones húmedos etc." Esta referencia sirva al menos teóricamente - pues ya no hay nada que hacer - para planificar de forma racional a ciertos sectores de la ciudad, donde todavía se encuentran casas que como la presente merecen mantenerlas como testimonio del pasado de esta ciudad.

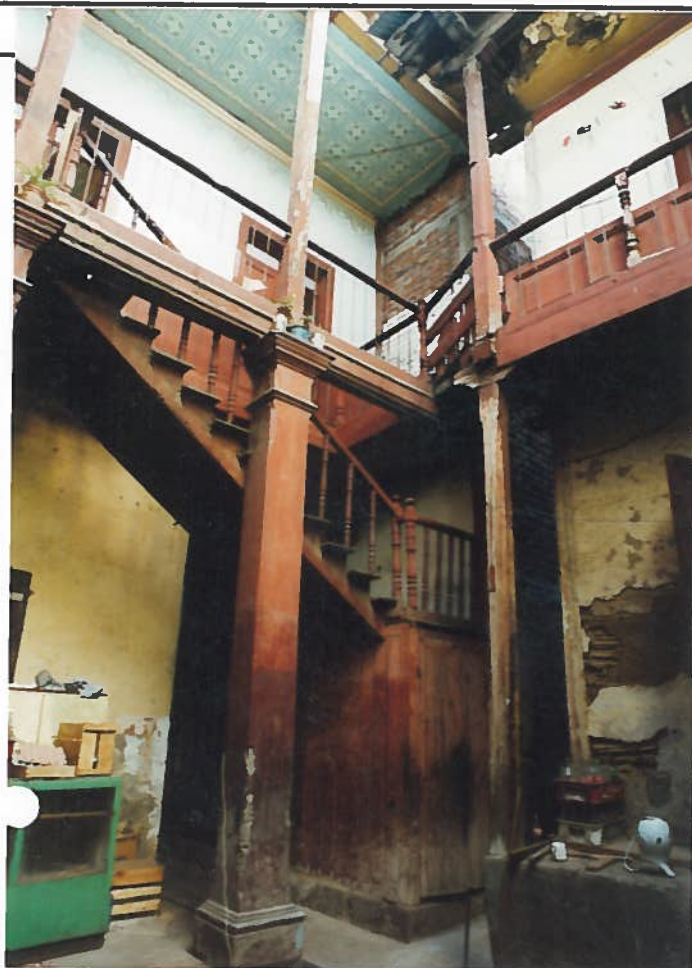
La fotografía del interior de este patio muestra la disposición de las galerías en torno a este espacio abierto que era infaltable en el organigrama funcional de origen colonial y que se hizo tradicional. El sistema constructivo es mediante columnas de madera con base de piedra bien trabajada y al llegar al primer nivel se decoran con un astrágalo, dado y luego varias molduras que forman un capitel que soporta a la viga solera donde se ensamblan los pisos para el entablado; en el segundo nivel sigue la solución pero con columnas de menor sección coronadas por zapatas que también soportan a soleras y sobrosoleras donde se arman las cerchas de madera de la cubierta. Aparte de la presencia de la grada, son evidentes las intervenciones en todos los elementos con el objeto de tener más cuartos para arrendar, hecho que no soluciona la necesidad de espacios por lo que patio y galerías sirven para acomodar muebles etc, todo ello lleva al deterioro que también ya es evidente en todos los niveles y sus elementos, además de la improvisación de instalaciones en general.

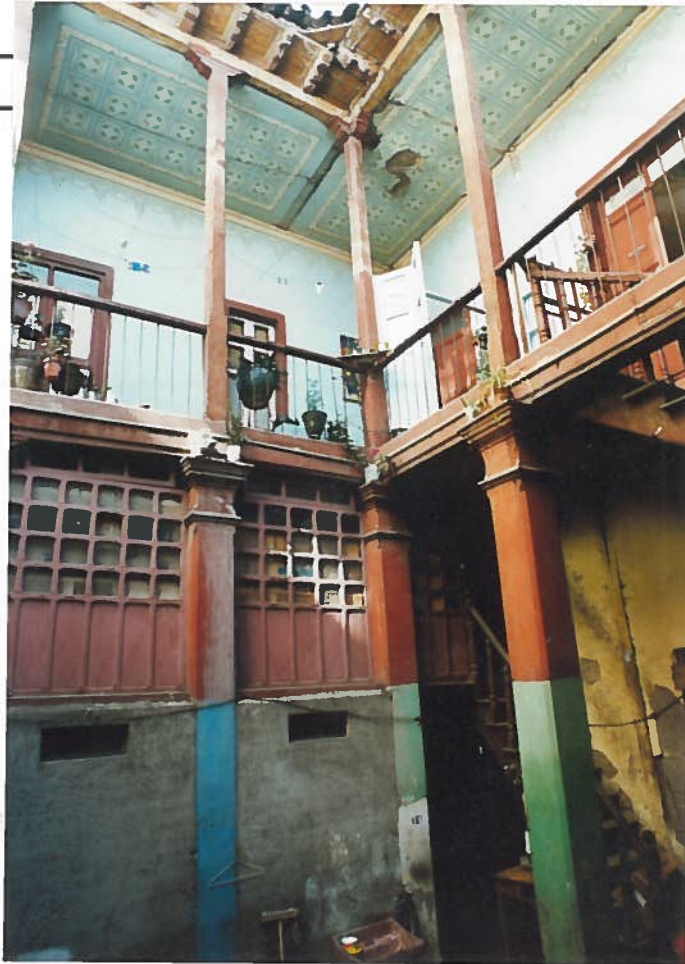
Otro ángulo fotográfico que recoge parte del patio central de esta casa con las galerías perimetrales, las mismas que están resueltas en el primer nivel con columnas de sección cuadrada con rebajos esquineros hasta el astrágalo, luego el dado culminando en varias molduras, elementos que conforman capiteles que soportan a la viga solera y ésta a la serie de pisos para el entablado, siguiendo a los ejes, en el segundo nivel se ubican las columnas de menor sección con rebajos esquineros y llevan zapatas para recibir a la viga solera perimetral donde se ensamblan los canecillos que soportan al entablado del alero de la cubierta. Es evidente en el primer piso las intervenciones que se han realizado para aprovechar el espacio de una galería en dos niveles de alturas mínimas, lo que demuestra la holgura original que se daba a cuartos y ambientes, a la derecha una expresión de esa altura igual en todo el ángulo del segundo nivel, todo lo cual demuestra criterios y valores constantes en estas casas, para una permanencia y vida confortable, hoy ni siquiera una elemental dignidad preocupa, el objetivo es meter mayor cantidad de arrendatarios. La foto demuestra además el nivel de deterioro que se presentan por el sobre uso de espacios y elementos.
