**UNIVERSIDAD TECNOLÓGICA
INDOAMÉRICA**

REMODELACIÓN DEL COMPLEJO PATRIMONIAL “MIRADOR PLAZA DE LA RESISTENCIA INDÍGENA DE HUAYNACURI” EN LA PARROQUIA SAN MIGUELITO DEL CANTÓN PÍLLARO.

Trabajo de titulación previo a la obtención del título de Arquitecto Urbanista

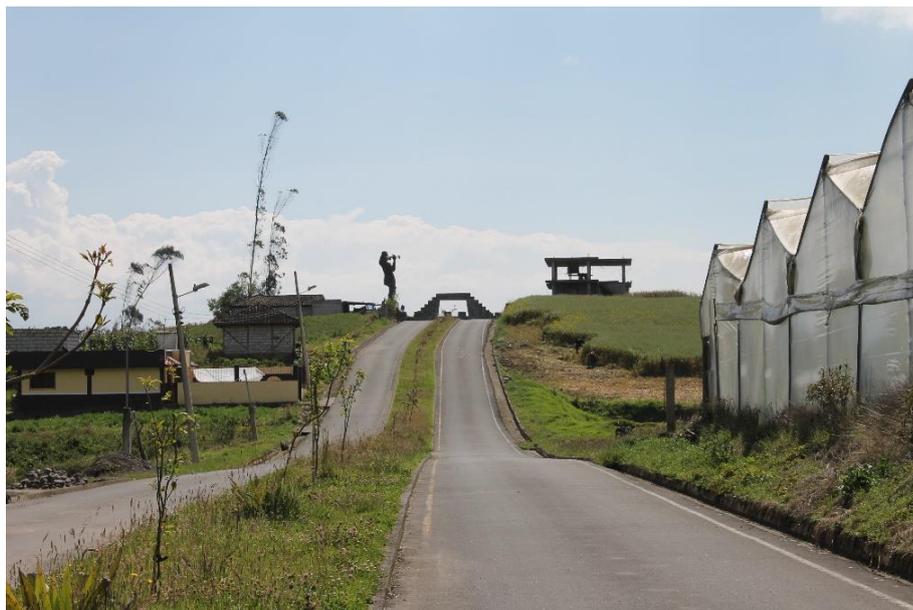
Fotografía 2: Construcciones inadecuadas en Huaynacuri
Fuente: obtenido por Fausto Robles, Santiago de Píllaro (2019)

En la siguiente fotografía se puede observar el paisaje natural de la zona y al fondo la ubicación del monumento de Rumiñahui; además se visualiza construcciones agrícolas inadecuadas (invernaderos) los mismos que impiden valorar más el paisaje natural e histórico de Huaynacuri.

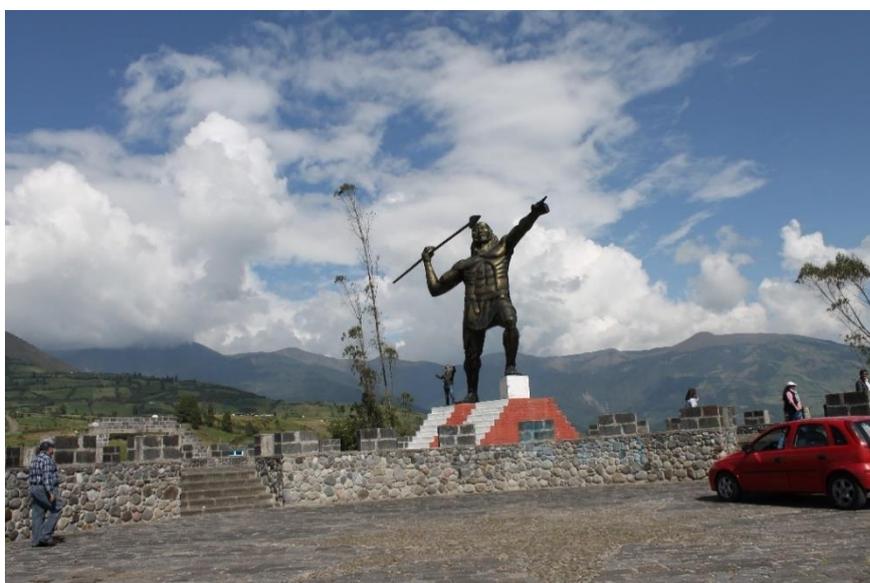
Fotografía 3: Ingreso de vehículos a la Plaza de resistencia indígena - Huaynacuri
Fuente: obtenido Fausto Robles, Santiago de Píllaro, 2019

La fotografía que se presenta a continuación levantada por el investigador evidencia que la gente utiliza la plaza de una forma equivocada al estacionar vehículos en espacios donde antiguamente eran centros de adoración.

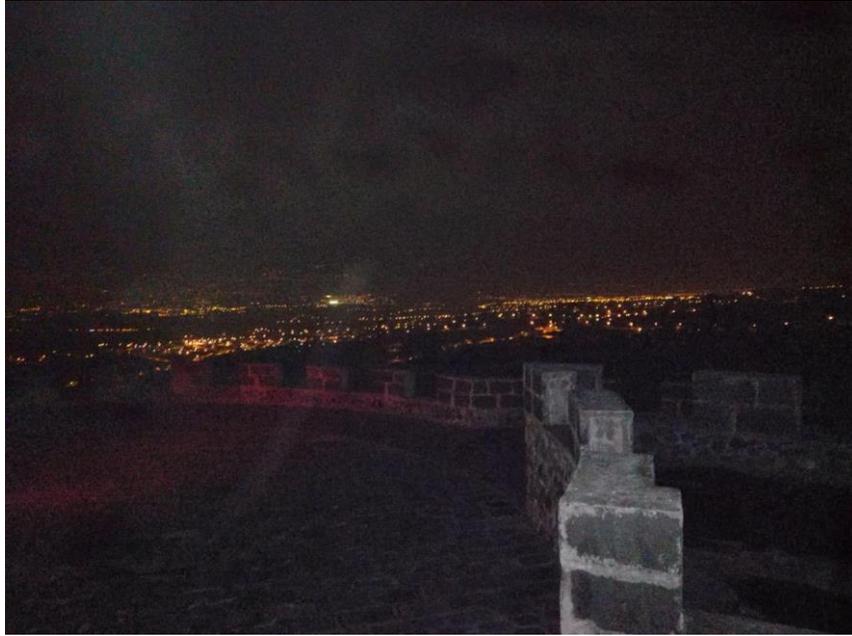
Fotografía 4: Falta de iluminación / Plaza de resistencia indígena - Huaynacuri
Fuente: obtenido Fausto Robles, Santiago de Píllaro (2019)

La falta de iluminación transformó a este lugar en un espacio inseguro y de fácil acceso para que la población pueda libar, realizar actos de vandalismo y delincuencia. Estos eventos demuestran que en el sitio existe una pérdida total de la identidad cultural y las autoridades pertinentes han hecho caso omiso al problema por lo que no han generado planes de acción con la intención de recuperar el valor patrimonial de la zona. x

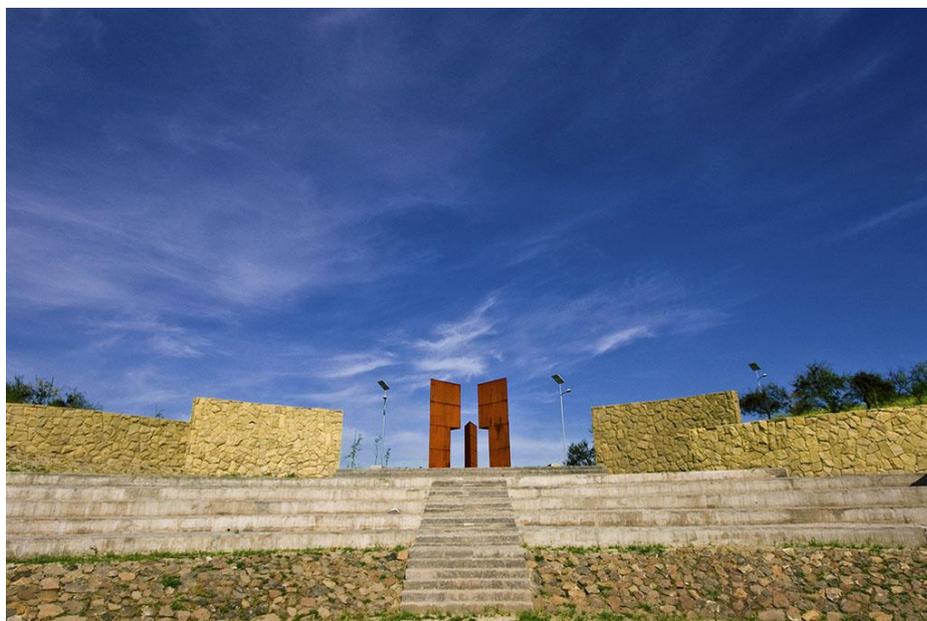
Fotografía 8: Constitución de la Plaza Mirador Pablo Neruda

La plaza está constituida por muros curvos de piedra definidos en espacios concéntricos en torno a un teatro al aire libre similar a la plaza de resistencia de Huaynacuri. Los muros disponen la forma de pantallas con aperturas a la cordillera y la ciudad consideradas en proporción áurea. En la siguiente imagen se puede observar las pantallas que forman la plaza.

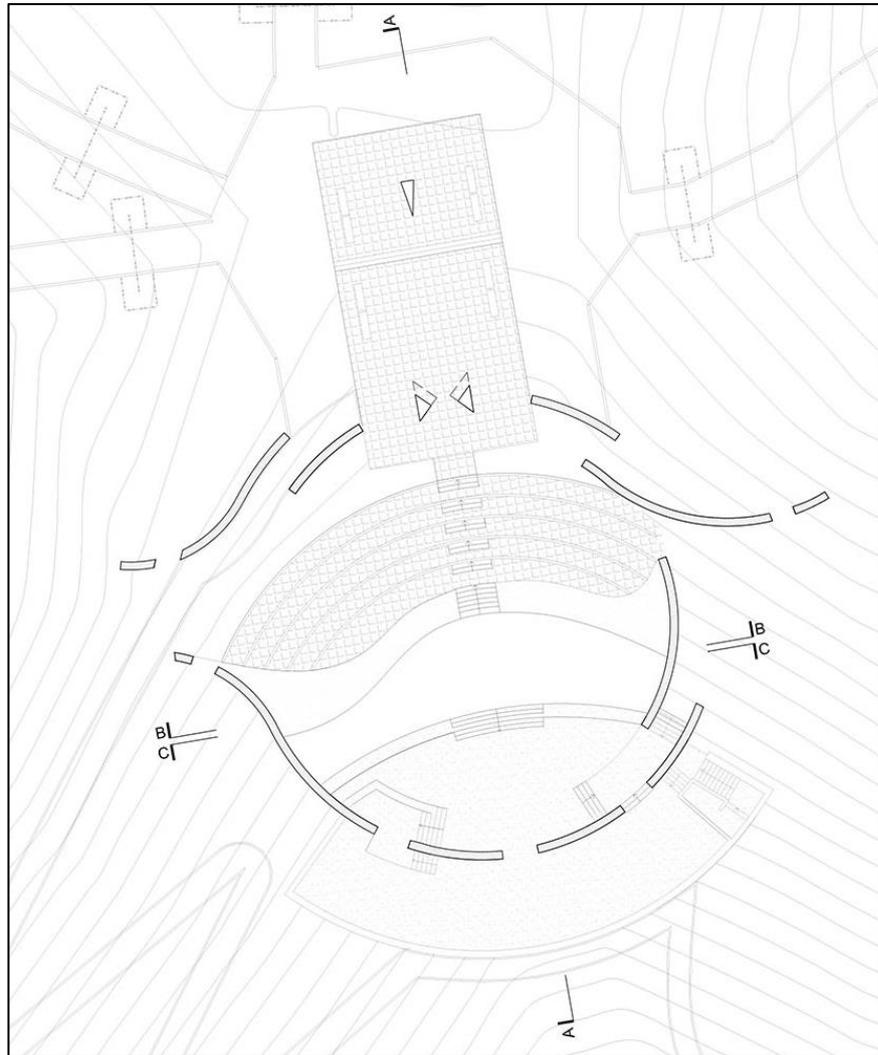
Fotografía 9: Planta de Plaza Mirador Pablo Neruda

Otro de los criterios paisajísticos de sustentabilidad de la Plaza Mirador es la integración de colectores solares para los servicios, y de luminaria de autonomía completa con paneles fotovoltaicos para la iluminación pública del lugar.

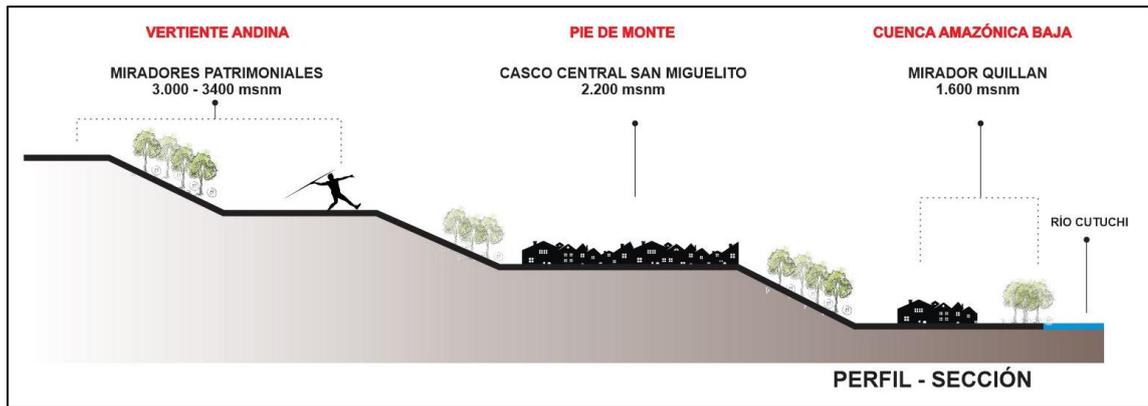
Imagen 5: Perfil topográfico de la parroquia

El GAD parroquial de San Miguelito (Gobierno Provincial de Tungurahua, 2015) manifiesta que la gran parte de su territorio está constituido por tres tipos de cuencas visuales que son paramos, pie de monte y la cuenca amazónica baja, la relación de altura entre el caso urbano de la parroquia y el lugar de estudio llamado cerro de Huaynacuri perteneciente al barrio San Jacinto tiene una diferencia de altura aproximadamente de 800 msnm y su temperatura promedio es de 8 a 12° C considerado que es una lugar frio y que requiere de estrategias para la protección de las personas; siendo este un mirador que tiene una visualización panorámica de 360° el desnivel topográfico permite que el investigador haga un uso adecuado de estos niveles topográficos para la creación de distintos miradores con la intención de generar visuales al paisaje del contexto inmediato de la zona, como se detalla en la siguiente imagen.

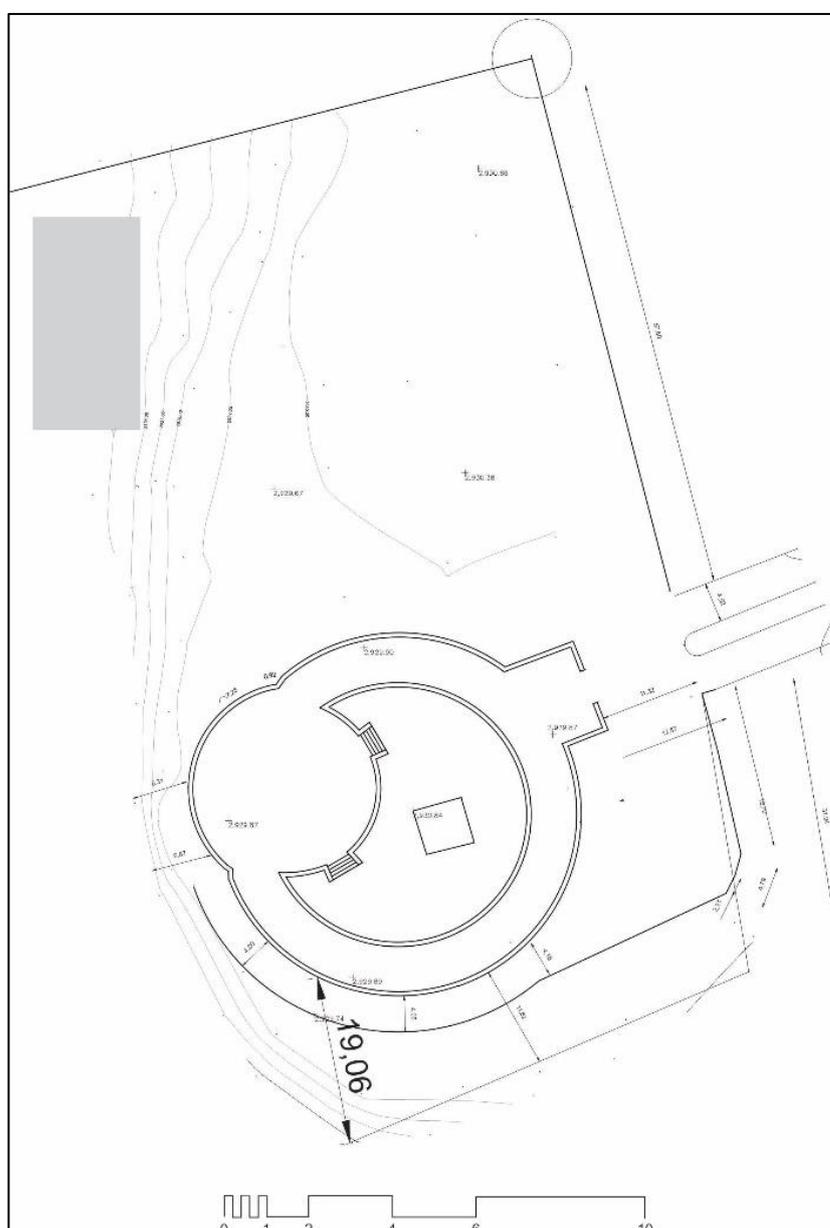
Imagen 10: Implantación general de la Plaza de Resistencia Indígena
Fuente: GAD municipal de Santiago de Píllaro

Para realizar el levantamiento de las condiciones actuales del sitio se realizaron unas fichas de observación y se realizó un levantamiento plan altimétrico, la base de la información fue dada por el GAD que realizó una consultoría para posteriormente construir.

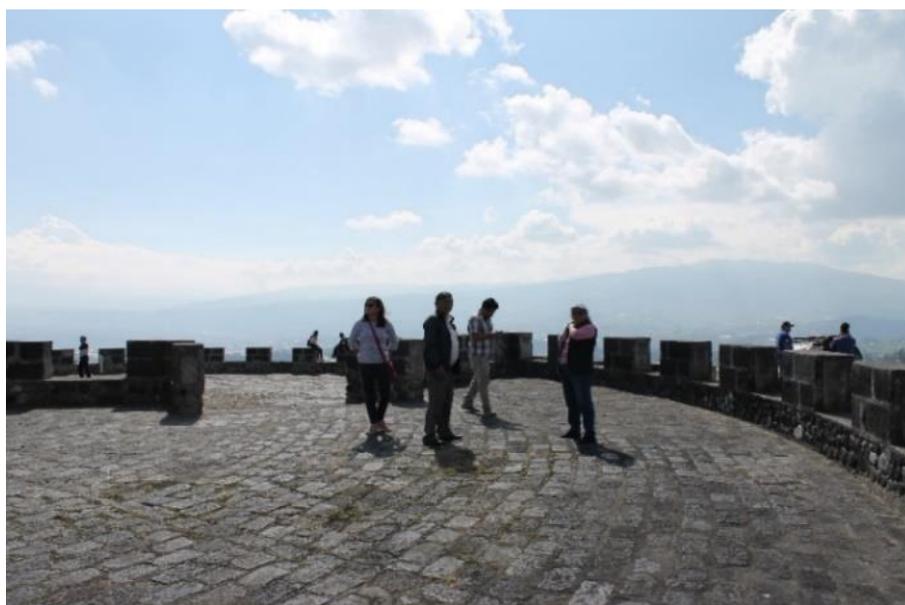
Fotografía 13: Infraestructura 1 – Plaza

El sitio tiene una plaza en forma circular construida a base de piedra pishilata, no tiene equipamientos básicos como bodegas, baños, mobiliario, el espacio se encuentra al aire libre exponiendo directamente a los usuarios a las condiciones climáticas del sector.

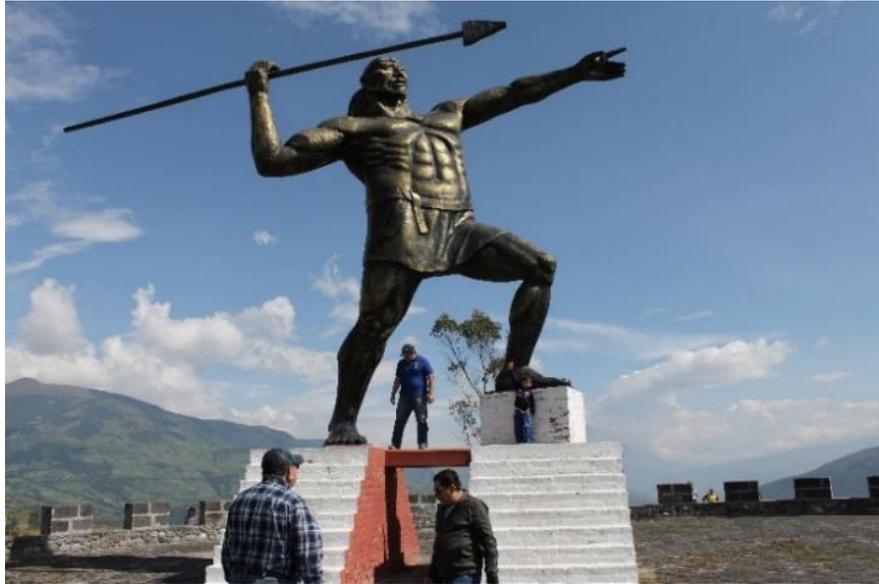
Fotografía 14: Infraestructura 2 – Monumento
Fuente: obtenido Fausto Robles, Santiago de Píllaro, 2019

El monumento está en el centro de la Plaza, fue colocado en honor al nacimiento del Inca Rumiñahui, no cuenta con un perímetro de protección la cual se expone al uso inadecuado de los usuarios.

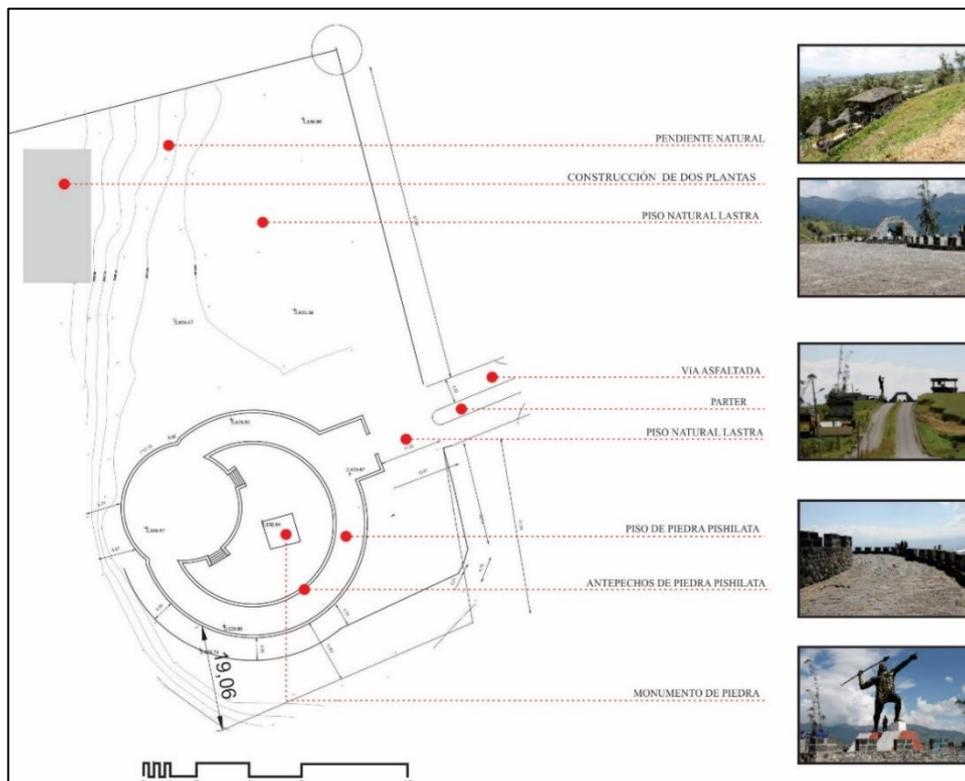
Imagen 11: Estado de suelos y equipamientos
Fuente: Elaborado por Fausto Robles, Santiago de Píllaro, 2019

Como dato general del sitio la accesibilidad a La Plaza de resistencia Indígena está dado por una vía asfaltada, según la comunidad antes de la construcción de la vía fue un chaquiñán de ingreso donde se detalla en la siguiente imagen:

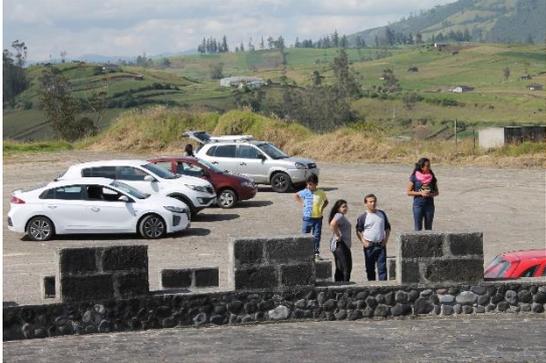
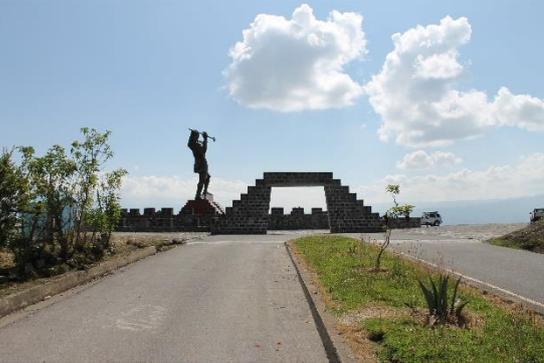
No existen camineras peatonales para el acceso al mirador , solo hay vías que permiten el ingreso directo al vehículo particular.							
			MUY BUENO	BUENO	REGULAR	MALO	DEFICIENTE
VIALIDAD	VIA PRINCIPAL			x			
	VIA SECUNDARIA						x

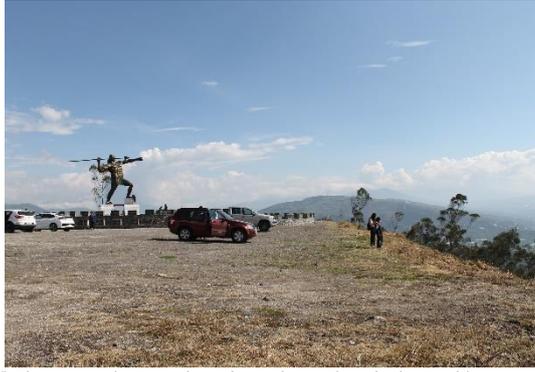
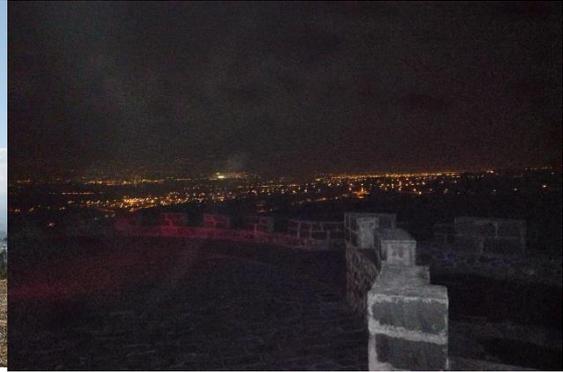
No tiene cerramiento por la cual no existe un horario de atención, en las noches aumenta la inseguridad debido a que no cuenta con iluminación ni guardias que cuiden el sector.

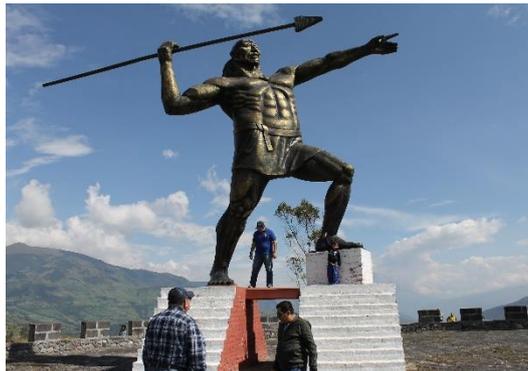
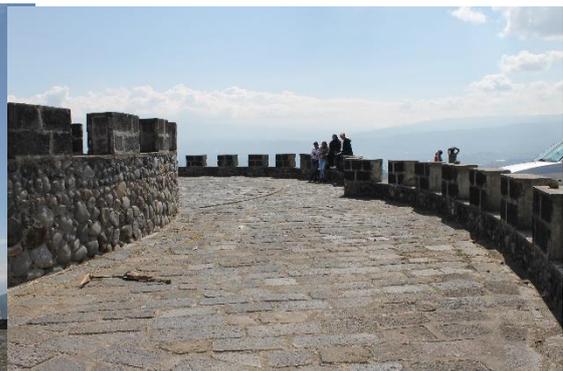
La accesibilidad al monumento de Rumiñahui está limitada por un piso de piedra pishilata, no existe mobiliario ni tampoco una integración

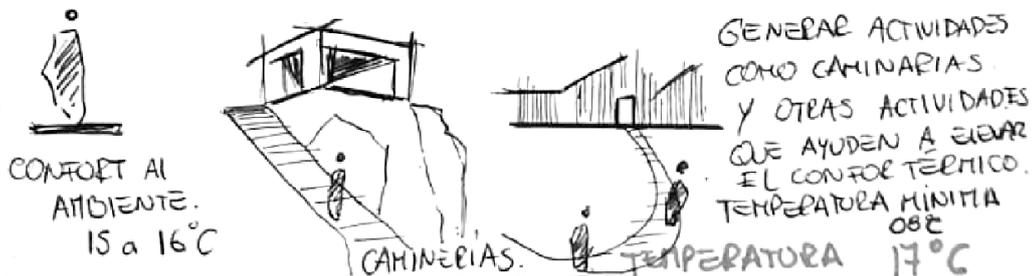
Imagen 24: Boceto de actividades a realizar aprovechando el clima de la zona
Fuente: Elaborado por Fausto Robles

La humedad relativa es del 30% la cantidad de agua que se encuentra en el ambiente es muy bajo es importante implementar vegetación ornamentada para aumentar la humedad.

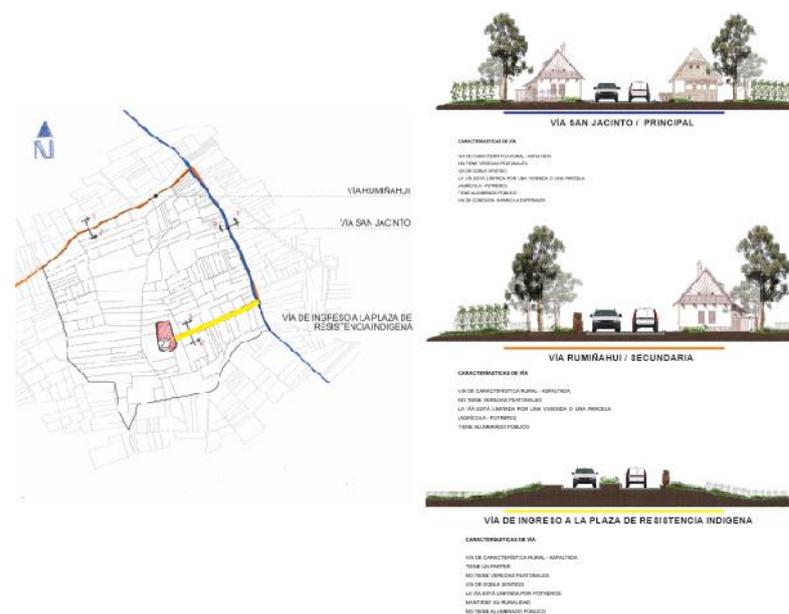
Imagen 25: Estado vial del entorno inmediato
Fuente: Elaborado por Fausto Robles

El sitio de estudio tiene dos vías que ayudan con la accesibilidad a la Plaza de Resistencia Indígena, la vía principal llamada San Jacinto viene desde el casco urbano del Canton Santiago Píllaro, y la vía Rumiñahui es una vía secundaria que viene desde el casco central de la Parroquia San Miguelito, anteriormente se menciona en el estudio de accesibilidad que la plaza esta a 5 km de la urbe de la parroquia y las personas se movilizan en carros particulares o transporte de tracción animal.

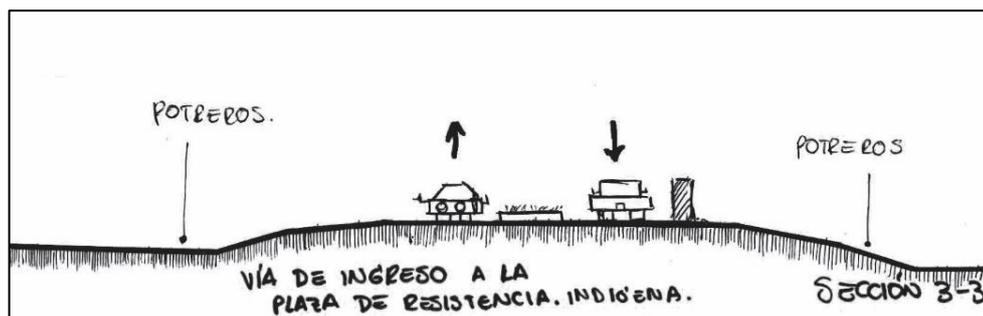
Imagen 28: Sección y Análisis la vía de ingreso al mirador
Fuente: Elaborado por Fausto Robles

Vía de ingreso a la plaza de resistencia indigena según la comunidad anteriormente fue un Ñaquiañan (sendero) se genero una Vía con características jerarquicas de ingreso pues tiene un parter en el centro y circulacion peatonal en su periferie, esta delimitada por parcelas agricolas y potreros su rodadura es asfaltica y no tiene iluminaci3n.

Estas vías aun siguen siendo usadas para el expedio de los productos agricolas y ganaderos la cual se deben mantener para no generar un impacto negativo al ambiente y al desarrollo de la parroquia.

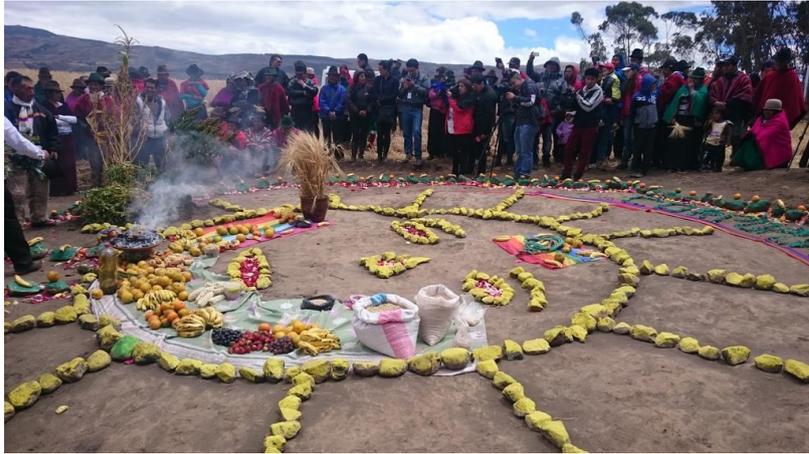
Estas ruinas arqueológicas nos brindan la tipología ancestral de cada cultura la cual al ser monumental se caracterizan por templos o centros ceremoniales utilizados por los gobernantes, mientras que la cultura PURUHA sus centros ceremoniales hasta en la actualidad son de carácter humilde de la comunidad en honor a los dioses y poseen una periferia circular.

Imagen 33: Periferia circular de la cultura Puruhá
Fuente: Elaborado por Fausto Robles

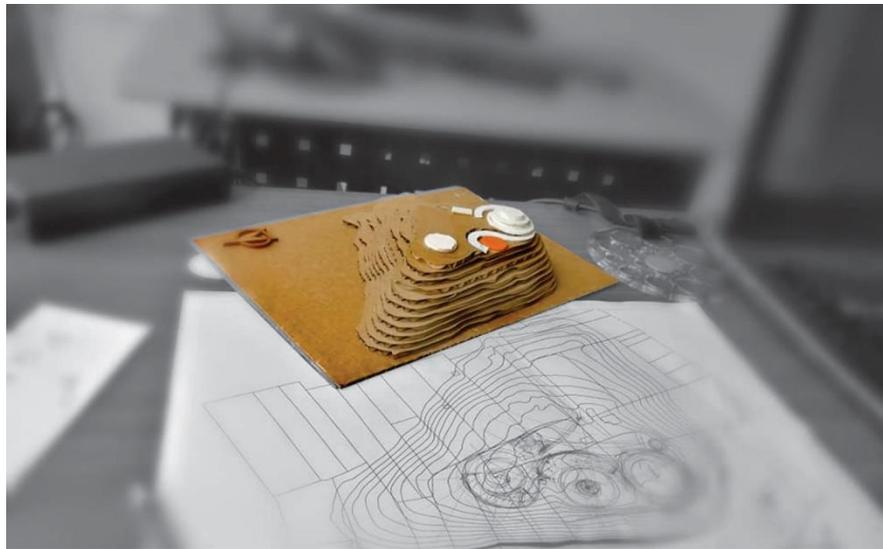
La realización de una maqueta de estudio genera la manipulación de las formas que se han estudiado, las organizaciones de estas formas permiten una visión más futura de adonde se quiere llegar, buscando la manera de equilibrar las formas que ayuden a generar un diseño armónico que responda al lugar donde se va a implementar.

Imagen 39: Maqueta de estudio aplicación de las formas
Fuente: Elaborado por Fausto Robles

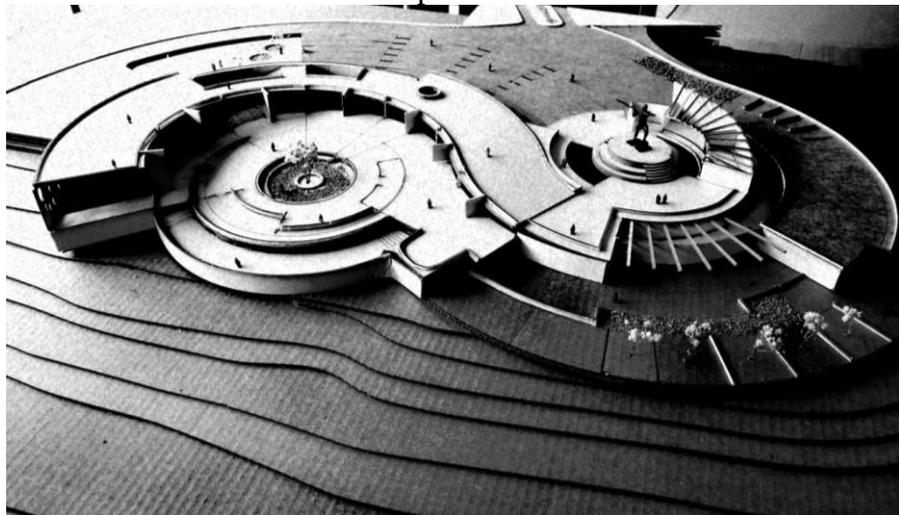
Imagen 41: Vista a la implantación general de la propuesta

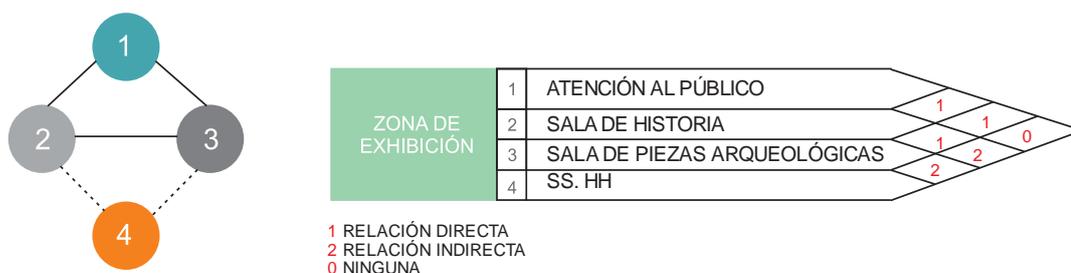
Imagen 46: Unidad esencial-1
Fuente: Elaborado por Fausto Robles

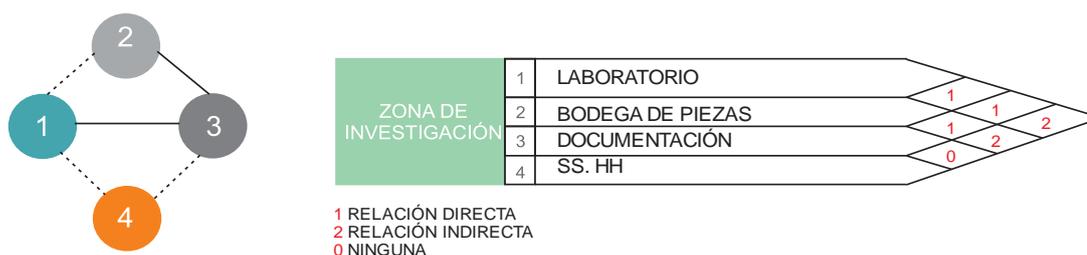
Imagen 47: Unidad esencial 2
Fuente: Elaborado por Fausto Robles

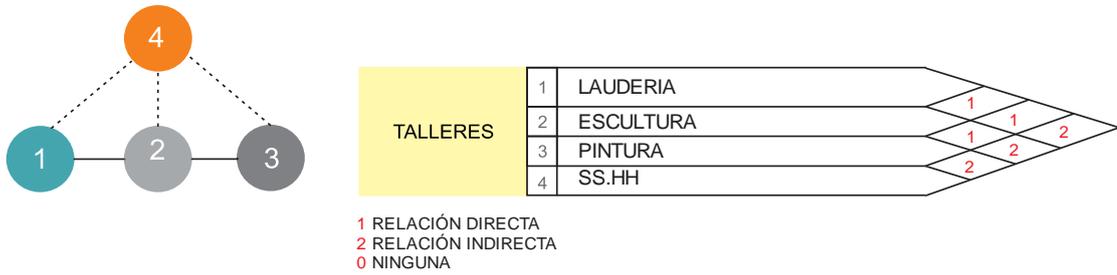
Imagen 48: Unidad de servicios-1
Fuente: Elaborado por Fausto Robles

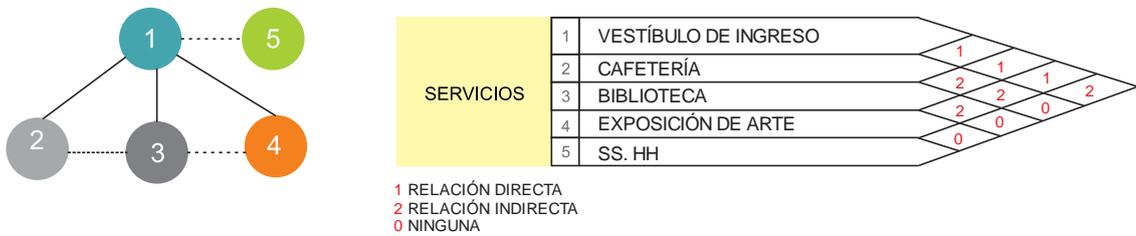
Imagen 49: Unidad de servicios-2
Fuente: Elaborado por Fausto Robles

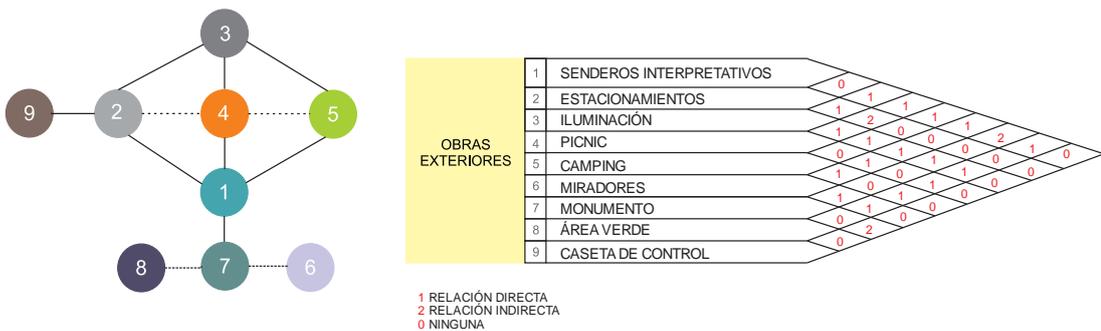
Imagen 50: Unidad de servicios – 3
Fuente: Elaborado por Fausto Robles

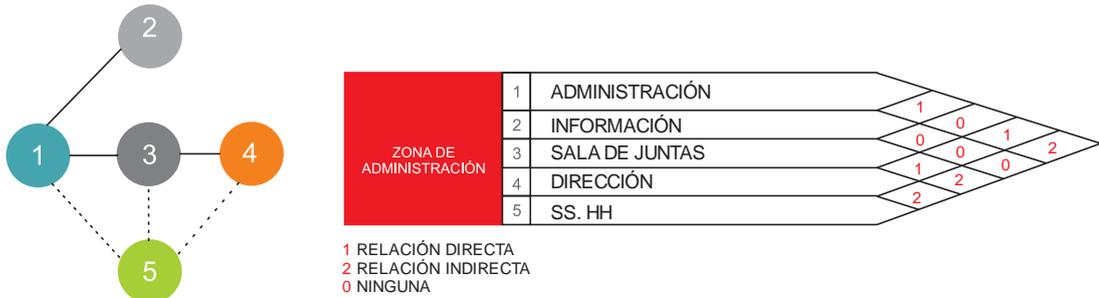
Imagen 51: Unidad operacional
Fuente: Elaborado por Fausto Robles

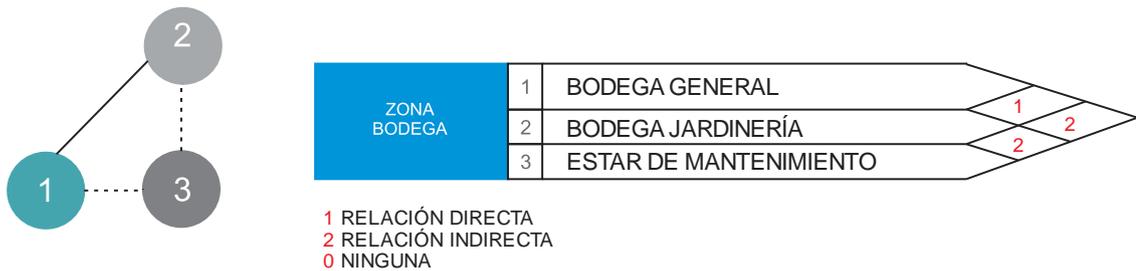
Imagen 52: Servicios complementarios- 1
Fuente: Elaborado por Fausto Robles

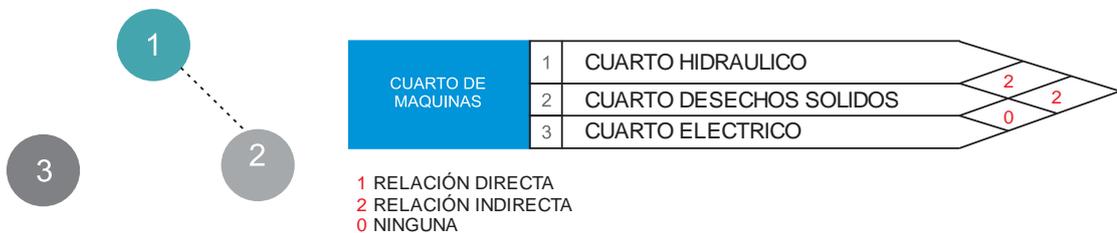
Imagen 53: Servicios complementarios – 2
Fuente: Elaborado por Fausto Robles

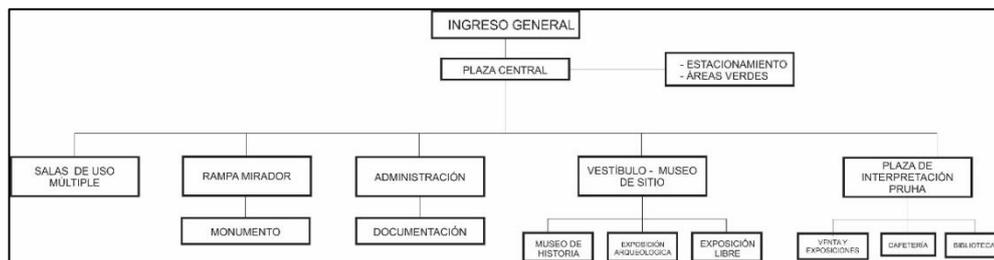
Gráfico 19: Diagrama de circulación
Fuente: Elaborado por Fausto Robles

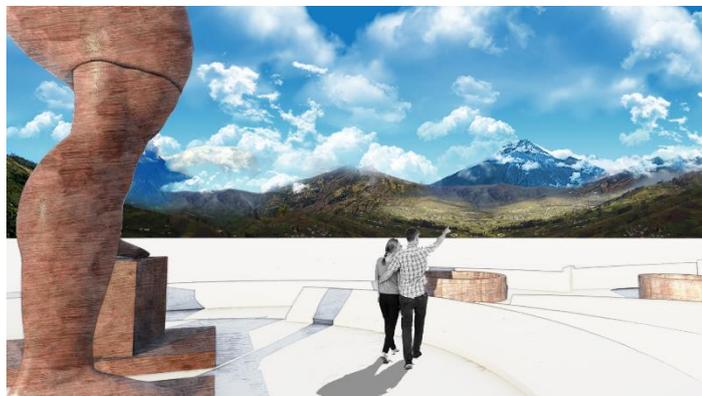
El acceso general se dispone en el mismo sitio donde actualmente existe una vía, en las entrevistas los moradores informaron que fue un chaquiñán de ingreso y es la única vía de conexión con la vía del Barrio San Jacinto, esta vía de acceso está conectada con el área de estacionamiento y la plaza central además cuenta con un mirador hacia el Sur donde se encuentra el volcán Tungurahua.

Imagen 55: Ingreso a la plaza de resistencia indígena- vista al cerro Chimborazo
Fuente: Elaborado por Fausto Robles

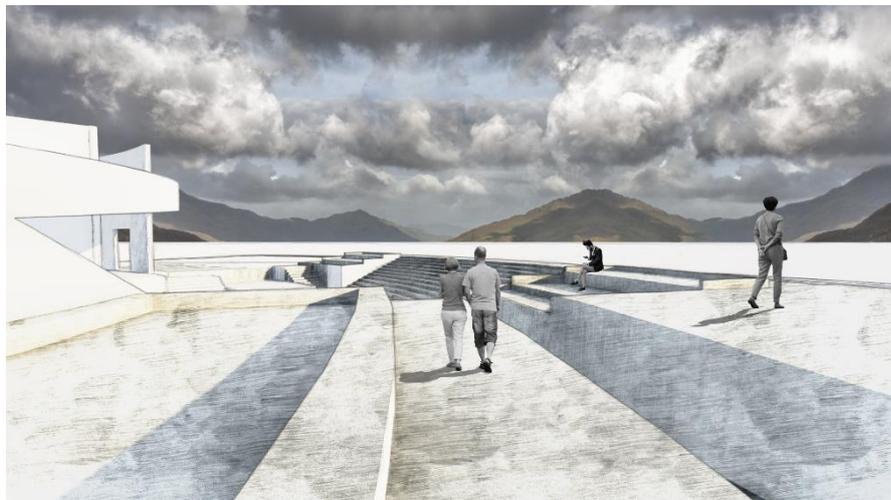
Pensando en las actividades ceremoniales que se realizan en la actualidad se propone una plaza abierta donde se pueda exponer distintos eventos culturales y tradicionales del cantón con esto potencializar la propuesta en beneficio del turismo y de la economía de los habitantes teniendo así un paisaje abierto que permita visualizar la imponencia de los páramos Llanganates.

Imagen 58: Plaza General de la Resistencia – vista a los páramos Llanganates
Fuente: Elaborado por Fausto Robles

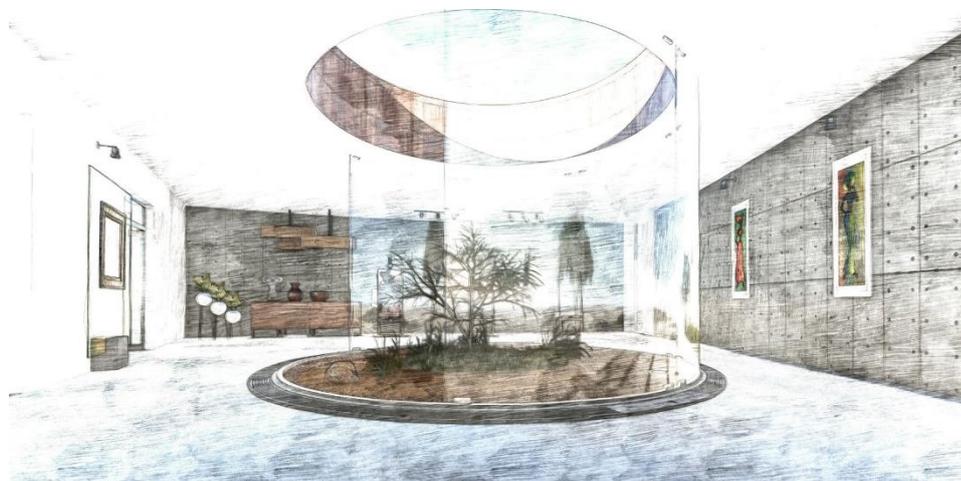
El espacio cuenta con exposiciones de luz en forma circular donde se aprovecha el recurso natural de los rayos solares y lunares para concentración de luz interna reinterpretando así la base ideológica de los dioses de aquella época, se divide en sub espacios donde se expone las piezas arqueológicas de las dos culturas que existieron de manera que el recorrido del museo tenga una línea de tiempo y así entender lo que sucedió antiguamente, el museo de sitio cuenta con un vestíbulo de ingreso, salas de exposición e historia de las piezas arqueológicas de las culturas Puruha y Panzaleo como se expresa en las siguientes imágenes.

Imagen 65: Exposición de Luz – paisaje modificado
Fuente: Elaborado por Fausto Robles

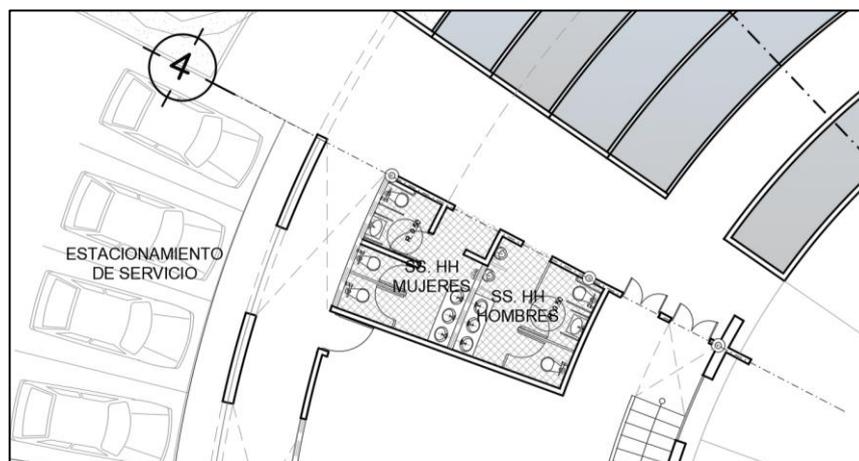
De acuerdo a la norma NEC de aparatos sanitarios determina que los espacios para usos público entre 100 a 200 personas es necesario implementar en el baño de Mujeres 8 piezas sanitarias y 8 lavamanos; para hombres es necesario 2 sanitarios, 2 urinarios 2 lavamanos, teniendo en cuenta los baños para discapacitados.

Imagen 72: Planta N -0.90 Bloque de servicios sanitarios
Fuente: Elaborado por Fausto Robles

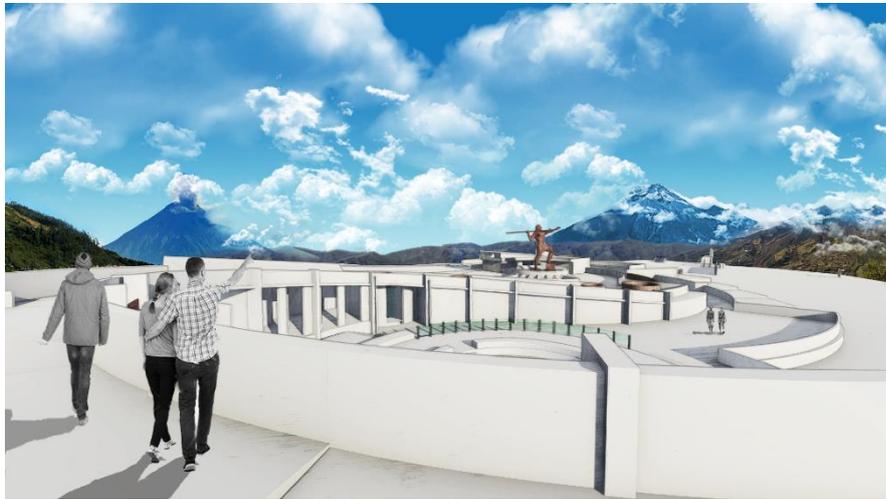
Imagen 75: Rampa mirador vista panorámica al paisaje
Fuente: Elaborado por Fausto Robles

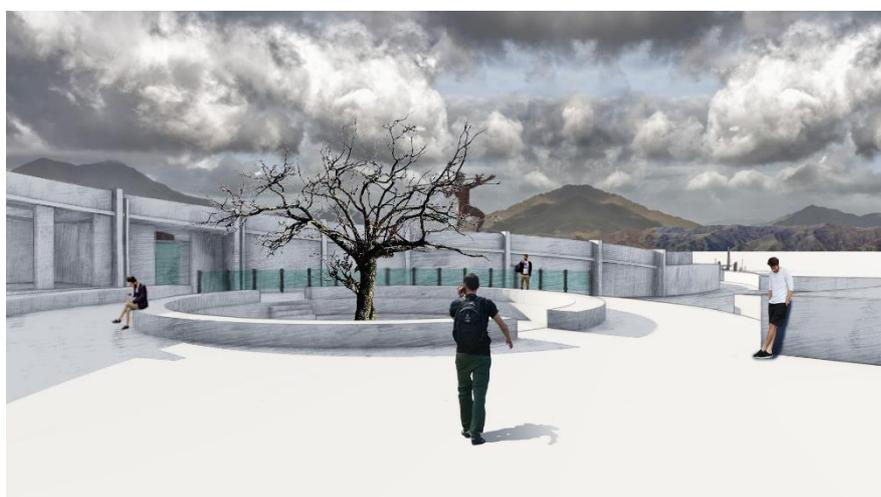
En la investigación realizada la cultura Puruha ha desaparecido después de la aparición de la inca, sin embargo, a sus alrededores se ha encontrado vestigios arqueológicos donde resalta la cultura Puruha y Panzaleo que alguna vez existió, culturas que dibujaban periferias circulares con sus semillas y sacrificaban sus sembríos o pertenencias que más apreciaban, dado estos acontecimientos la propuesta se enfoca en crear una interpretación circular de esta cultura que tenga una vista paisajista a los cerros como el Tungurahua y el Chimborazo pero además que tenga un árbol en donde se reinterpreta la importancia de la ruralidad y de naturaleza en la actualidad, generando así un espacio de descanso, serenidad, y sombra para los turistas, como se expresa en la siguiente imagen.

Imagen 77: Plaza de interpretación Puruhá – vista al volcán Tungurahua
Fuente: Elaborado por Fausto Robles

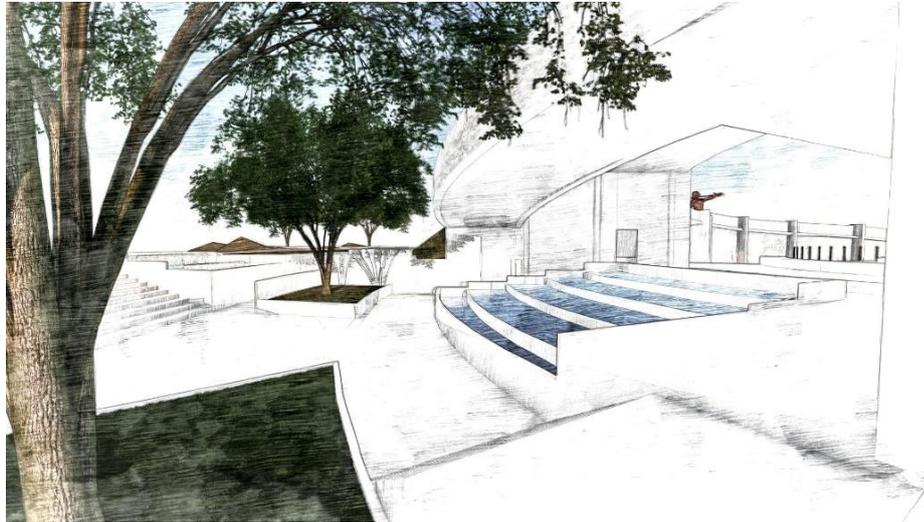
Para la creación de actividades y transiciones a través de los espacios se generan caídas de agua y una plaza de salida con el fin de dar por terminado el recorrido interno del equipamiento, creando así plataformas de distintos niveles.

Imagen 79: Plaza de salida – caídas de agua
Fuente: Elaborado por Fausto Robles

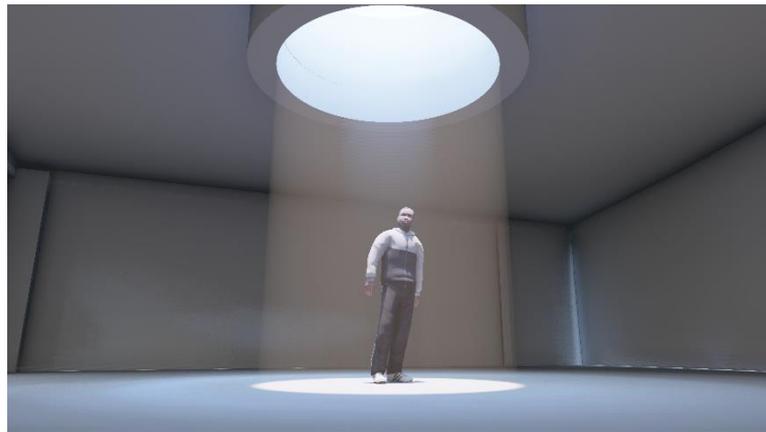
El criterio de los museos entre la luz artificial y la natural tienen características muy particulares dependiendo del uso, el proyecto está enfocado a exponer piezas arqueológicas del lugar la cual no requiere de una luz directa por motivos de conservación de las mismas, este criterio permite crear orificios centrales para exponer una luz natural donde se pueda crear sensaciones.

Imagen 86: Exposiciones de luz natural
Fuente: Elaborado por Fausto Robles

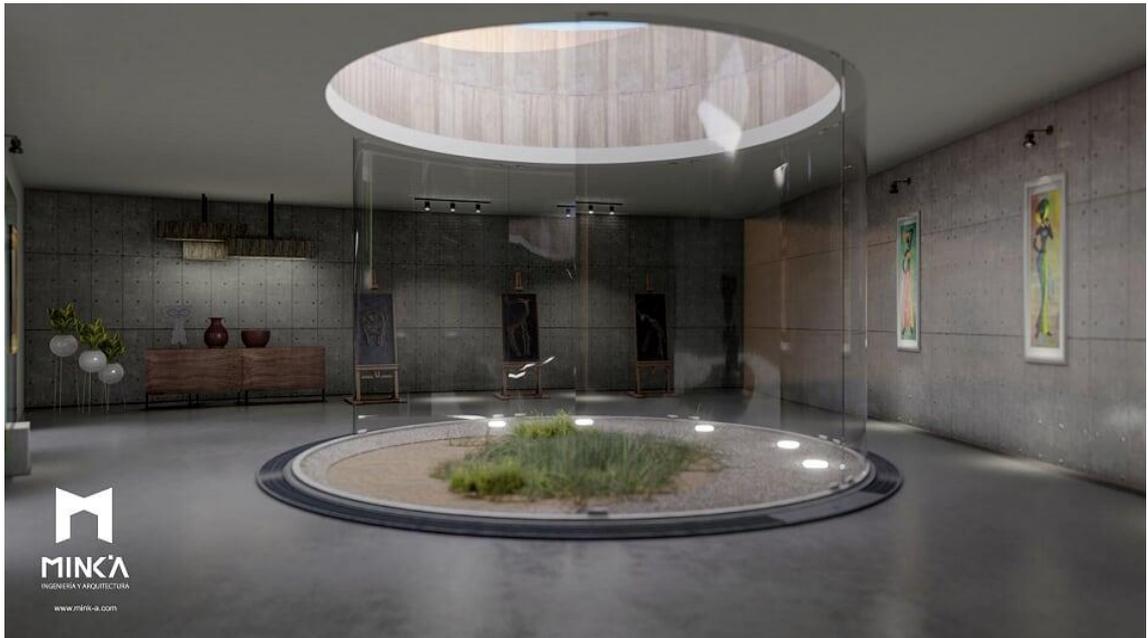
Anexo 10: Vista de la Exposición de luz

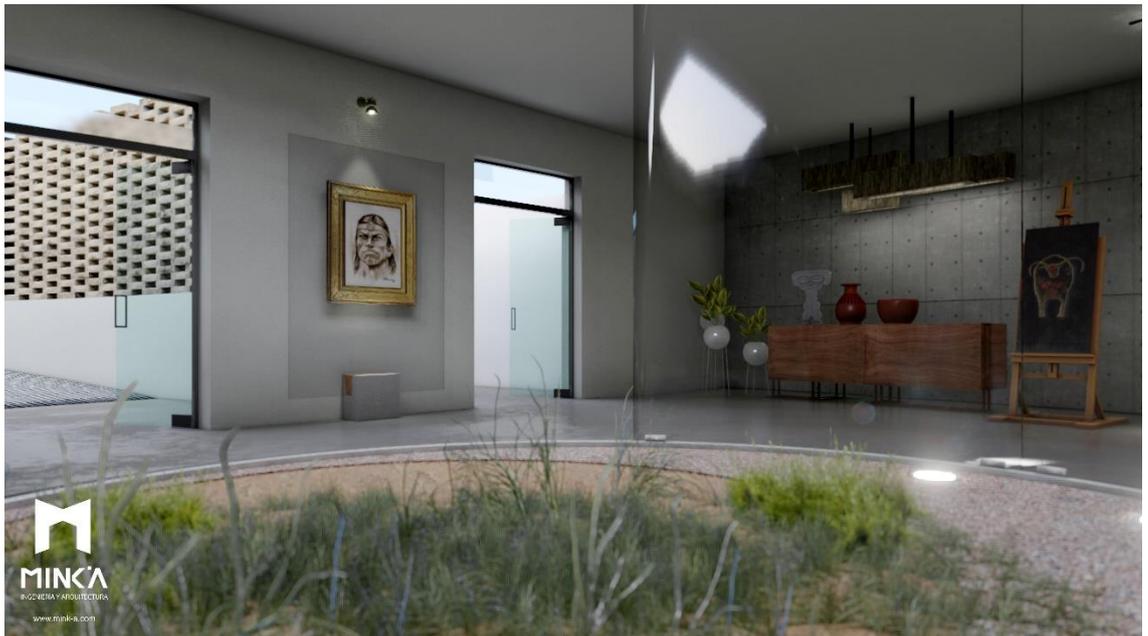
Anexo 11: Vista desde el interior de la exposición de luz
