UNIVERSIDAD TECNOLÓGICA INDOAMÉRICA

PROPUESTA PARA LA CONSERVACIÓN DE LA CASA DE HACIENDA “LA ARMENIA” UBICADA EN AMULÁ CHICO, PARROQUIA LICÁN, CANTÓN RIOBAMBA.

Trabajo de titulación previo a la obtención del título de Arquitecto.

2020

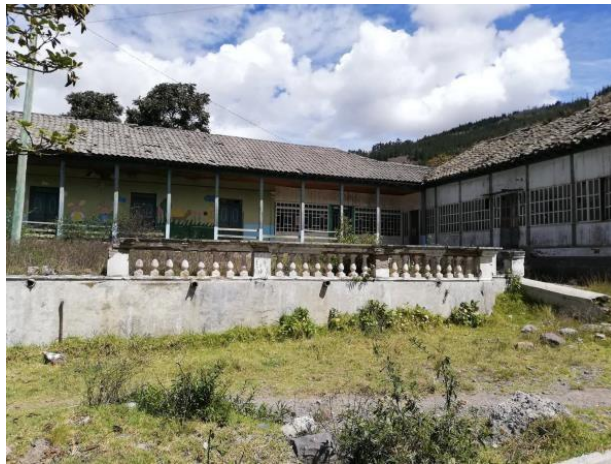
Ilustración 4. Hacienda La Armenia.

La hacienda guarda un gran valor histórico con una época de construcción que se remonta al siglo XX. A pesar de dicho valor, el estado actual del inmueble, evidencia afectaciones en su estética (ver ilustración 4). Esto se puede verificar en las fichas patrimoniales realizadas por el INPC llegando a la necesidad de una intervención inmediata para en un futuro disfrutarla con la originalidad y belleza que la representa.

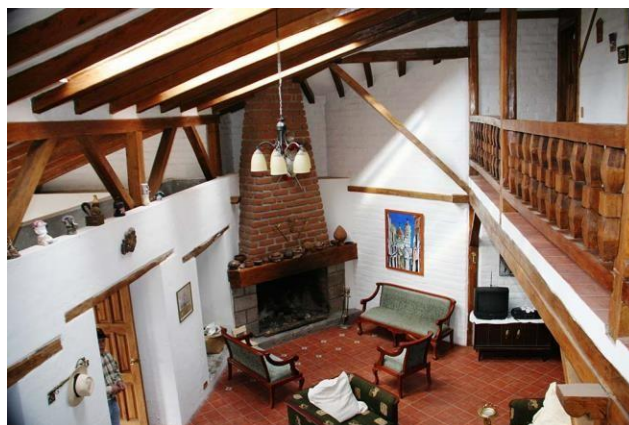
Ilustración 7. Hacienda la Testamentaria

Para el proyecto de Restauración la hacienda la Testamentaria, se inició por varias remodelaciones, ampliaciones y cambios dependiendo a las necesidades de cada propietario. La casa presentaba daños similares a los que se enfrentará el proyecto La Armenia, algunos de ellos son: el paso del tiempo, afectaciones por agentes naturales, cubierta desplomada, desmoronamientos y madera exterior desintegrándose. Su conservación comenzó con el estudio de la estructura, diagnóstico del estado en que se encontraban elementos como: pilares, vigas, viguetas y cubierta. Como dato importante en la intervención, en la losa se puso una capa de 4 cm de mezcla de cemento arena gruesa y cascajo para proteger la loseta de posibles filtraciones de agua. El aporte que muestra para el proyecto a proponer es dar una segunda vida al inmueble, destacando la madera como material principal en su estructura y carpintería y la aplicación de pintura blanca interior como exterior (ver ilustración 7) (Woolfson, 2000).

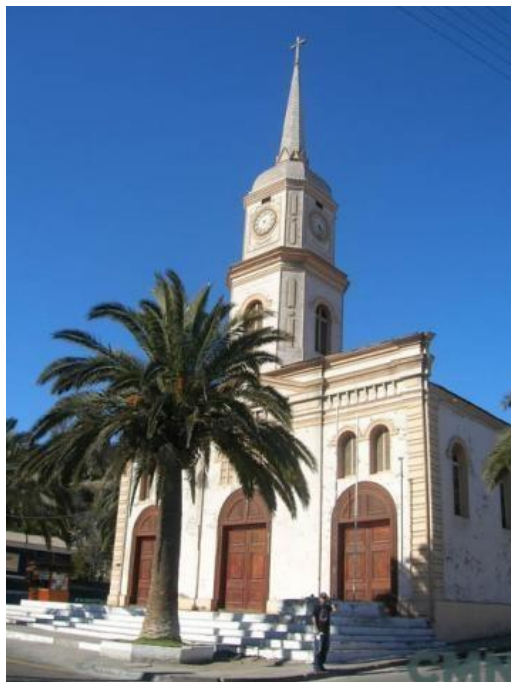
Ilustración 11. Iglesia Santa Rosa de Lima de Freirina

El siguiente proyecto emplazado al costado Sur de la Plaza de Armas, la iglesia data de la segunda mitad del siglo XIX con características de arquitectura neoclásica. El inmueble se encontraba en un deterioro muy alto por lo cual impedía su uso presentando un peligro para quienes ingresaban a su interior. La situación fué aumentando progresivamente por lo que poco a poco se vieron obligados a realizar intervenciones menores llegando a su restauración total (ver ilustración 11).

Lo principal fue habilitar y potenciar sin afectar la edificación, al momento de ver la similitud con el proyecto de conservación de la hacienda “La Armenia” en el grave estado de deterioro que se encontraba por la humedad, ataques de termitas, elementos gravemente dañados como: tirantes, pares, pendolón de la estructura, cubierta, carpintería era necesario el reemplazo de algunos elementos. Los cimientos se encuentran en excelentes condiciones. Algunas partes del cielo raso de las naves han colapsado en consecuencia del mal estado del envigado, la acumulación de excremento de palomas, plantas y falta de mantenimiento.

La intervención se basó en conservar la materialidad y la técnica constructiva a utilizar, fue un gran reto al tratar de compatibilizar los elementos valóricos de edificio con la situación real en la que se encontraba, respetando criterios de restauración como: originalidad, diferenciación, reutilización elementos originales cuanto sea posible, llegando a duplicar el modelo original (Fry, 2012).

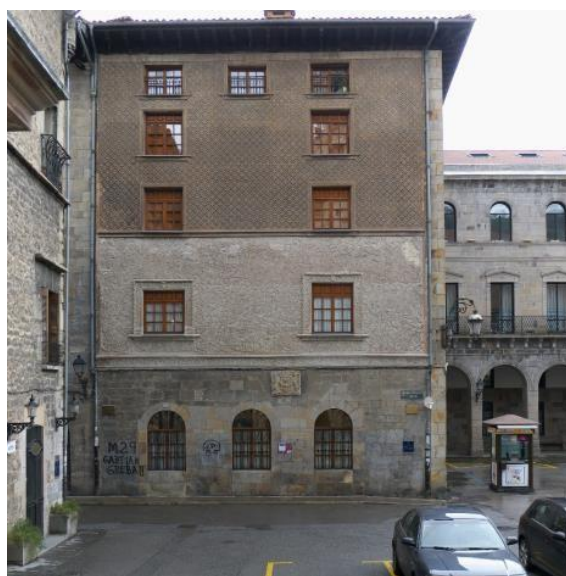
Ilustración 12. Palacio Jauregi Bergara (Gipuzkoa)

cuál corría un riesgo de sufrir daños irreparables por no tener mantenimiento, en Julio del 2007 se llevaron a cabo varios trabajos urgentes de intervención dando prioridad a su fachada, la misma fue realizada en diferentes momentos históricos con tres distintos materiales (ver ilustración 12), como son: piedra, mortero de yeso y mortero con escorias. La metodología aplicada en el trabajo permitió realizar los respectivos estudios históricos y técnicos para conocer como conservarla, al igual con un estudio de deterioros se plasma una cartografía de patologías para tratar cada una de ellas en un futuro. En cuanto al tratamiento de cada patología se utilizó una solución con un estudio previo una de ellas el ataque biológico el cuál se ha aplicado una biosida, en fisuras de la pared la inyección de mortero para pasmar el quiebre, en otras fisuras la inyección de lechadas e hidráulicas ya confeccionadas. El proyecto de conservación en sus muros presentan grietas provocadas por sismos, se aplicará la inyección de lechada o mortero para tratarlas (Fry, 2012).

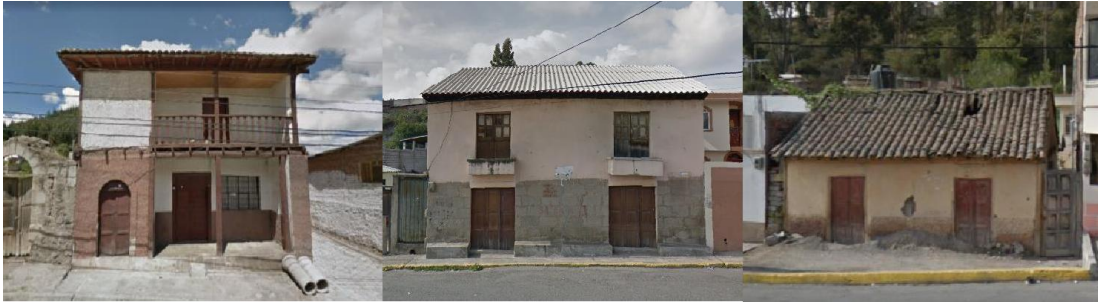
Ilustración 15. Fotos Viviendas Parroquia Licán
Fuente: Propia.

Dentro de los deterioros detectados y observados en las tres edificaciones (ver ilustración 15), las cuales en su diseño varían, en primer lugar, en sus fachadas las puertas y ventanas están ubicadas para acoplarse al diseño, su finalidad es proyectar una imagen estética y representando a su época de construcción. Una de las afectaciones en general es la unión de material moderno con el antiguo afectando la mecánica del material original, para lo cual es necesario dar mantenimiento a elementos que se ven comprometidos.

La humedad por capilaridad y filtración de agua ha provocado pérdida del revestimiento lo cuál puede ser solucionado aplicando un revestimiento con las similares características y dosificación a la original para no alterar la mecánica de los materiales. Se observa cómo sus cubiertas se han ido deteriorando, afectando los espacios internos de las edificaciones con la presencia de grietas y desprendimientos. Las fachadas principales se ven afectadas por elementos de infraestructura eléctrica mal ubicados. (Ver lámina 9).

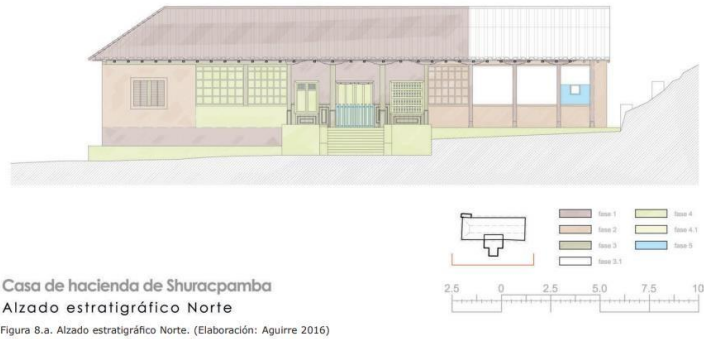
Ilustración 21. Alzado estratigráfico norte Casa Hacienda Shuracpamba
Fuente: <http://arqarqt.revistas.csic.es>

influencia visible en el tirante central con decoraciones geométricas, apoyado en ménsulas de decoración, así como en la forma y disposición de tirantes, zapatas o monterillas. Su volumen se desarrolla en un solo nivel adaptado a la topografía del sitio (Aguirre, 2016).

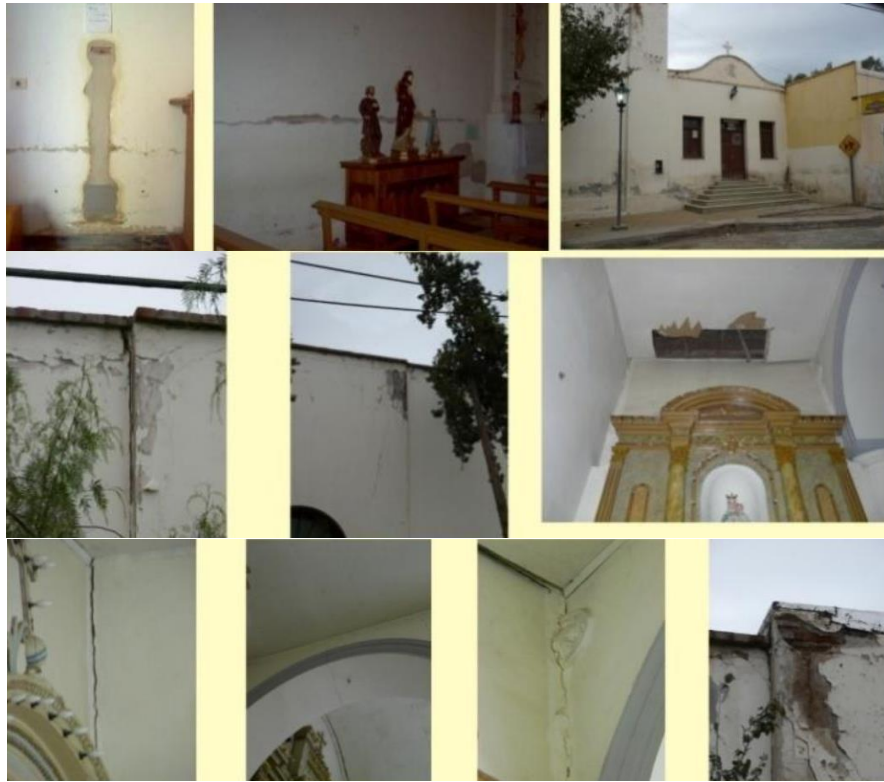
Ilustración 26. Defectaciones de la Iglesia San José de Jáchal

Sus paredes de adobe tienen un valor incalculable debido al paso del tiempo. Todo lo que contiene la edificación en su interior está al resguardo de la Comisión de Archivo y Patrimonio Religioso del Santuario Arquidiocesano San José de Jáchal. Anteriormente, las paredes presentaban humedad por la capilaridad una patología presente en la hacienda Armenia, cuando el agua ataca al material llega con una cantidad de sales las cuales quitan la cohesión, afectando al revoque haciendo que se descascare. Al igual la presencia de humedad por filtraciones produce la presencia de agrietamientos y disminuye resistencia del sistema estructural. La presencia de grietas y fisuras en paredes provocadas por humedad, por asentamientos de terreno o por las acciones sísmicas que ha sufrido el inmueble (Pochi, Testa, Plana, y Fábrega, 2016)

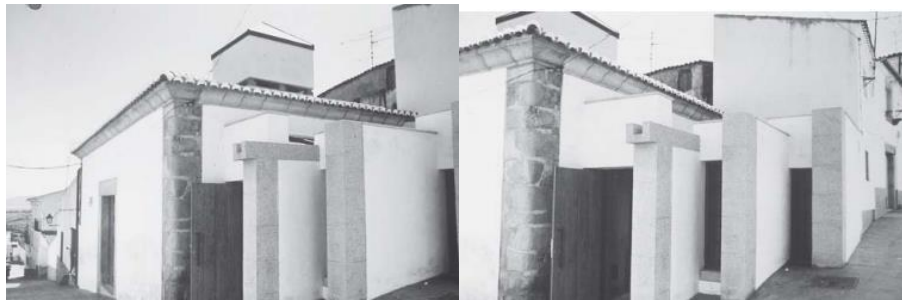
Ilustración 28. Sinagoga de Valencia de Alcántara
Fuente: <https://www.sfarad.es/la-juderia-de-valencia-de-alcantara/>

Las labores arquitectónicas y arqueológicas para su conservación y rehabilitación, ha hecho que salga a la luz todos los valores. Es un edificio de volumen casi cúbico y planta cuadrangular de aproximadamente 10m * 10m, datada de mediados del siglo XV que recientemente ha sido rescatada del olvido y puesta de nuevo en valor (Bravo, 2003).

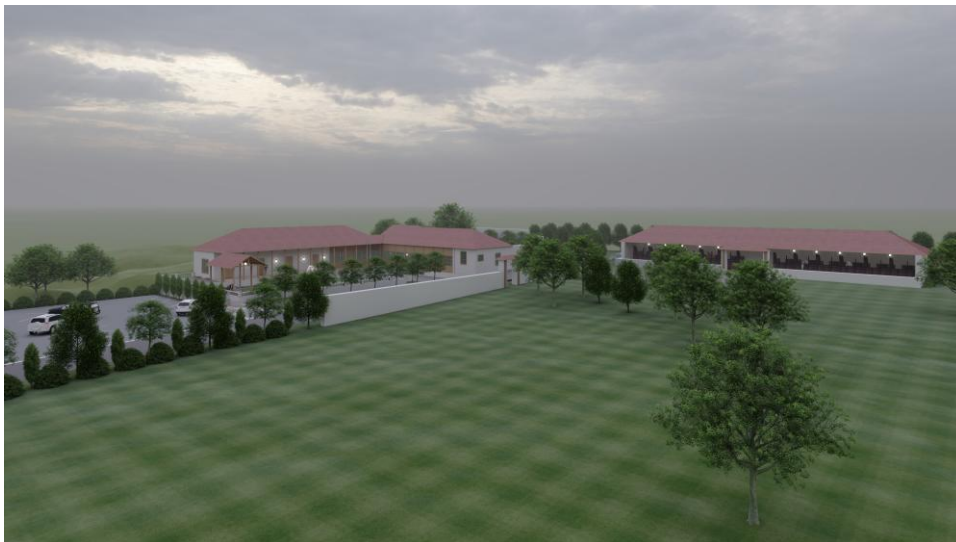
Ilustración32. Vista en conjunto de la propuesta

La propuesta de Conservación en conjunto considera respetar la tipología tipo hacienda, enfocándonos en aplicar las normas, lineamientos y análisis previos que se rigen al momento de intervenir un inmueble patrimonial con el grado de protección absoluta como se observa en el **ilustración 32**.

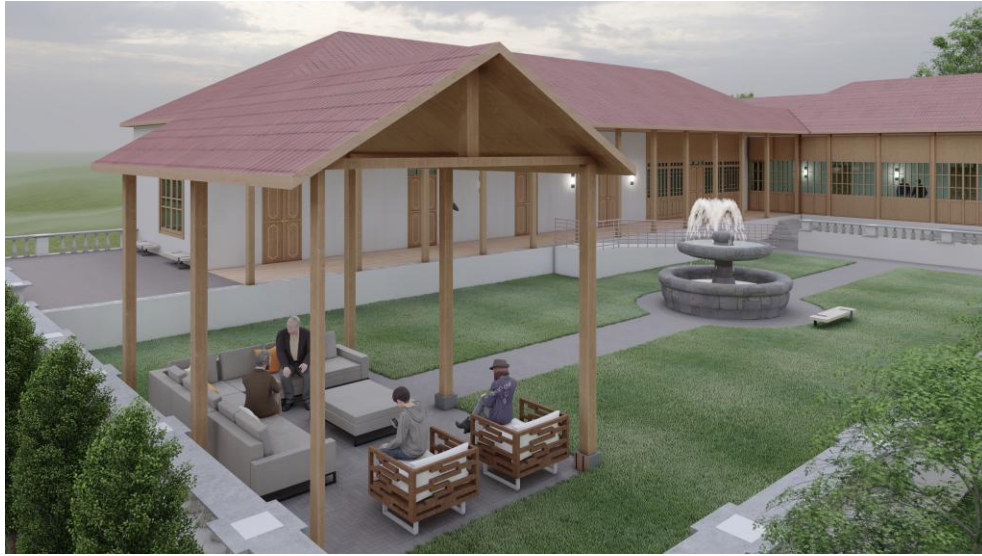
Ilustración33. Vista exterior de la propuesta

La intervención se basó en recuperar elementos que el tiempo se han ido perdiendo, la madera exterior se encontraba afectada por la humedad, agentes climáticos e insectos de las cuales algunas piezas tuvieron que ser reemplazadas por el grado de destrucción que presentaban. En el exterior frontal del inmueble se creó una guardilla con el fin de aprovechar el área verde y las vistas del lugar **ilustración 33**.

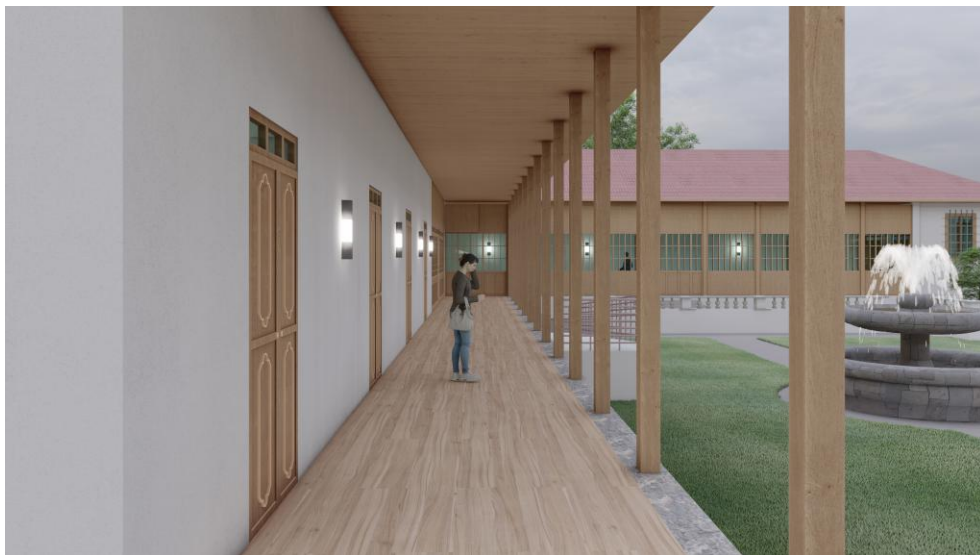
Ilustración34. Vista exterior frontal de la propuesta

El aspecto en fachadas de la propuesta de conservación se resolvió con la intervención en todos los elementos expuestos como la madera, la aplicación de pintura blanca especial porosa para muros exteriores como interiores, sustitución de piso por pudrición en los corredores y tratamiento en las columnas exteriores de madera **ilustración 34.**

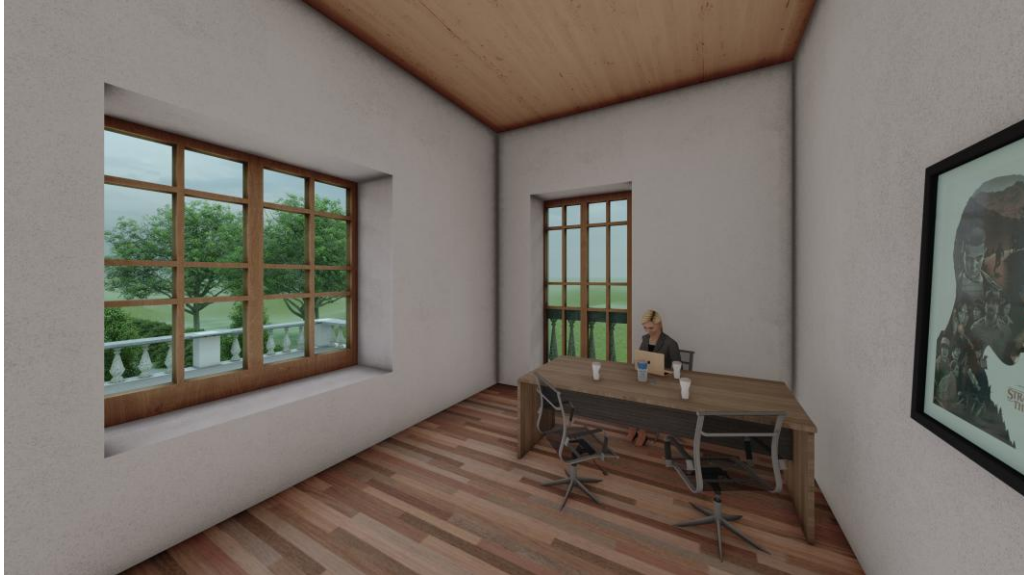
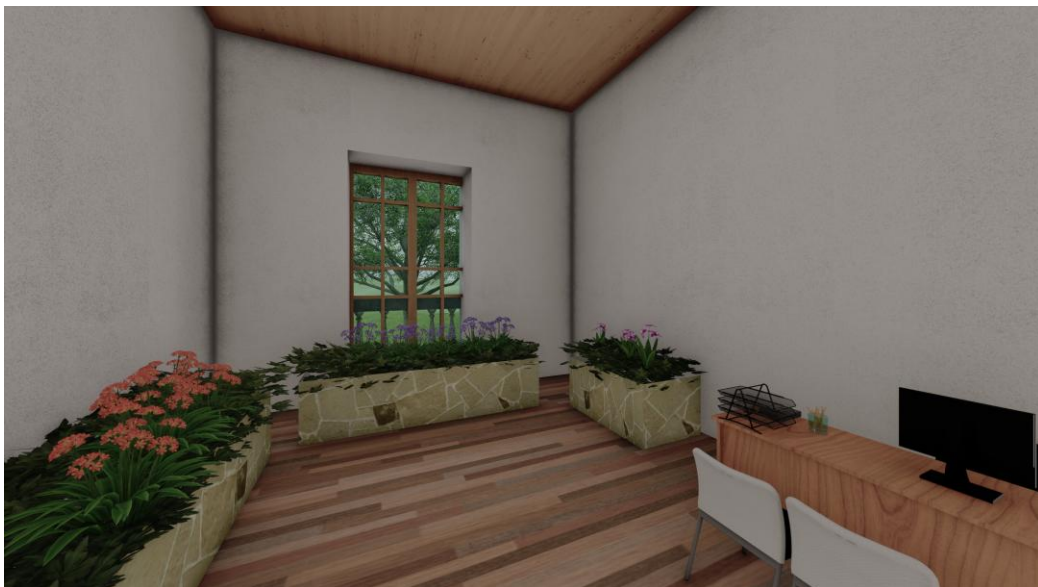
Los espacios internos se han intervenido con el objetivo de ofrecer actividades de disfrute para los usuarios, en los cuales se realizaron el reemplazo de pisos, mantenimiento de carpintería, colocación de cielo raso y pintura en paredes buscando seguridad y brindar una imagen de revalorización al inmueble patrimonial **ilustración 35 y 36.**

Ilustración35. Oficina de caballerizas propuesta
Fuente: Propia

Ilustración36. Vivero propuesta conservación
Fuente: Propia

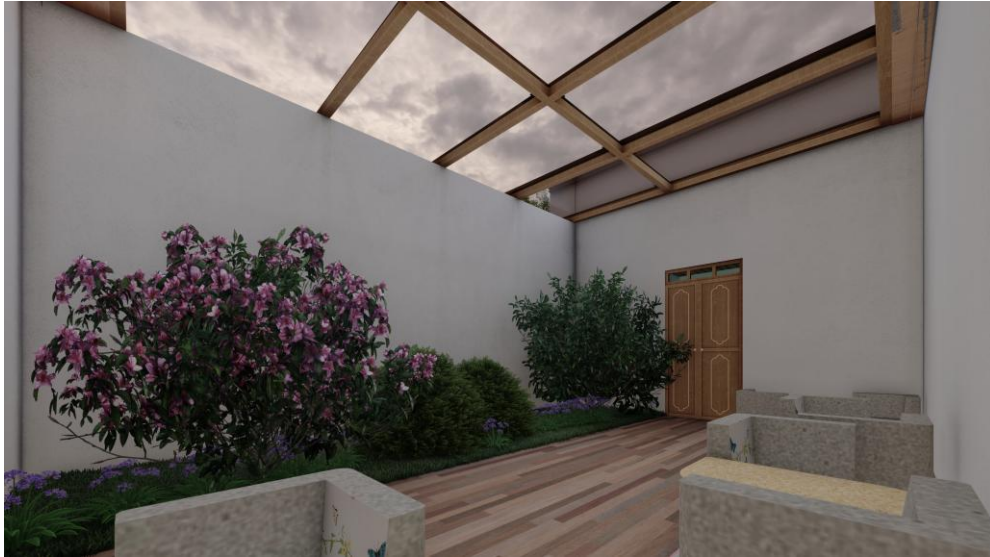
Ilustración37. Patio Interior cubierto propuesta

El inmueble cuenta con un espacio interior abierto donde se buscó la solución de cubrirlo con el fin de funcionar como conector de áreas y ayudar en el funcionamiento, entre las cuales tenemos cafetería, restaurante y cocina, al mismo tiempo ofrece un área de descanso acompañada con área verde **ilustración 37**.

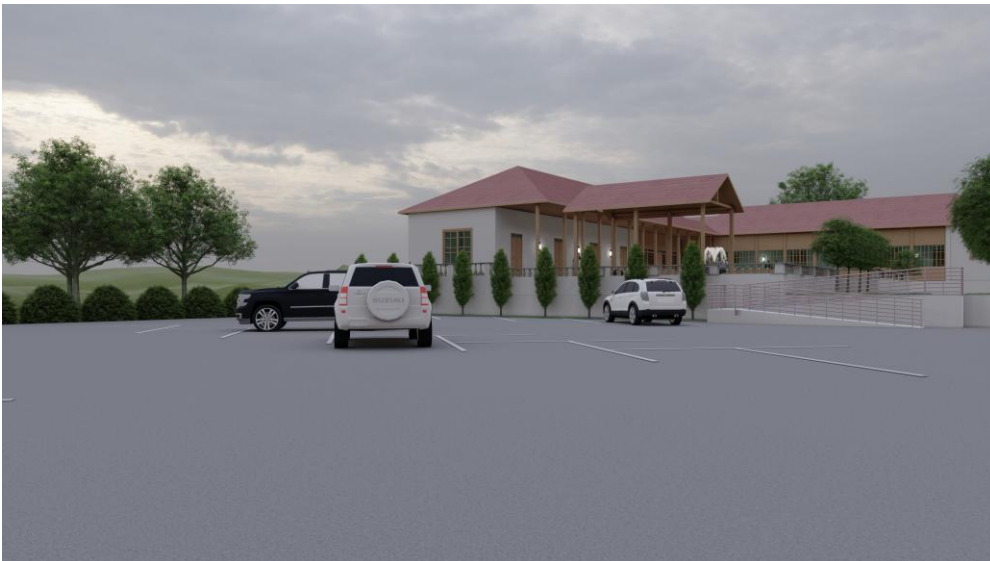
Ilustración38. Estacionamiento propuesta conservación

La hacienda cuenta con un espacio de estacionamiento, el cual mantiene el orden, brinda seguridad, con una capacidad de 23 vehículos **ilustración 38**.

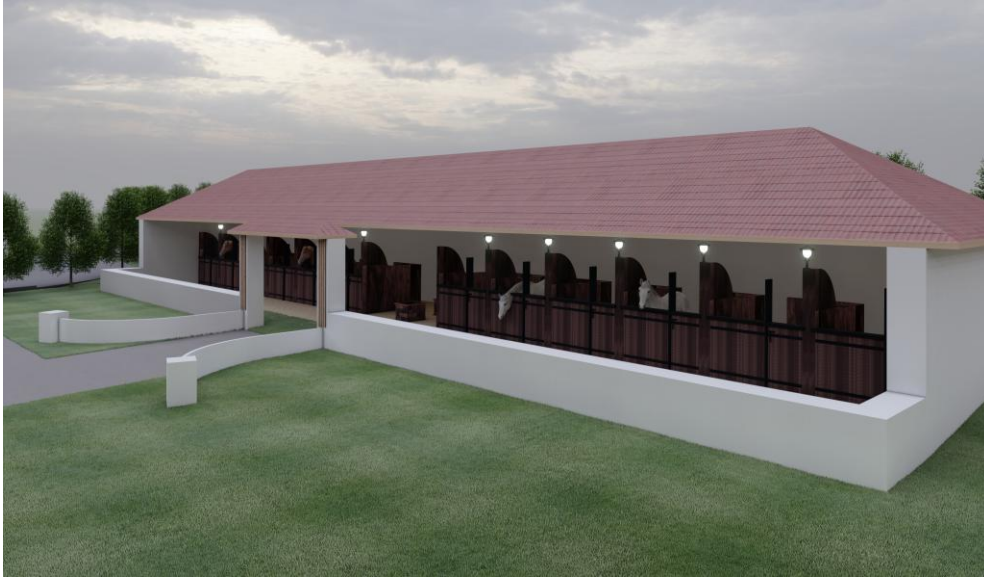
Ilustración39. Caballerías propuesta conservación

La propuesta de igual forma, reactiva las caballerías para el disfrute de los usuarios, permitiendo por medio de paseos en caballo conocer los alrededores y dando a conocer la agricultura variada que ofrece **ilustración 39**.
