**UNIVERSIDAD TECNOLÓGICA
INDOAMÉRICA**

**DIAGNÓSTICO DE LAS INTERVENCIONES REALIZADAS AL
REPERTORIO HABITACIONAL DE LA PARROQUIA LA MATRIZ EN
LA CIUDAD DE LATACUNGA, QUE PERMITA GENERAR UN MANUAL
PARA LA CONSERVACIÓN DEL PATRIMONIO EDIFICADO.**

Trabajo de titulación previo a la obtención del título de Arquitecto Urbanista

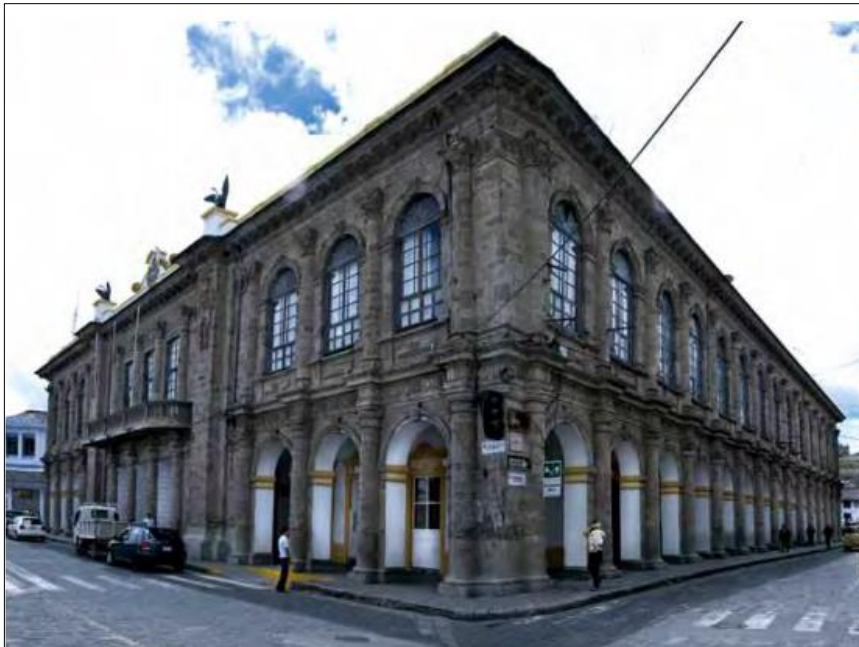
Fotografía 1. Fachada del Municipio de Latacunga

Construido en la primera mitad del siglo XX y que muestran elementos neoclásicos que le dan el aire de suntuosidad y destacada presencia en la plaza principal. El edificio fue construido en piedra volcánica pumita más conocida como “*piedra pómez*”, material que abunda en la región. Tiene dos plantas y un gran

vestíbulo de ingreso en la planta baja. En la planta alta están las oficinas de la Alcaldía y salones para reuniones; en este espacio se destaca un balcón donde se colocan las banderas y es el lugar en el que se ubican las autoridades en los días de fiestas. Los detalles mencionados se pueden observar en la siguiente fotografía.

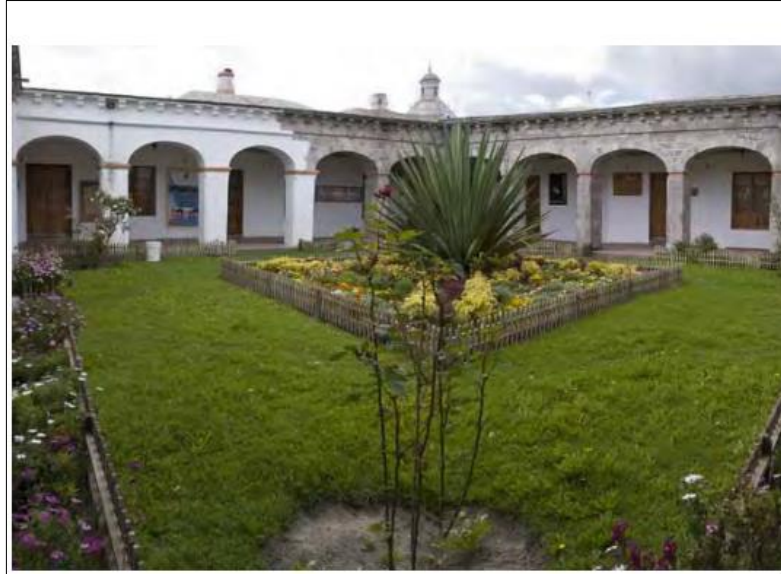
Fotografía 3. Casa del Marqués de Miraflores en Latacunga

Construcción que fue propiedad de un personaje respetable e histórico el Marqués de Miraflores. Posteriormente se transformó en la Biblioteca Municipal de Latacunga. Su importancia arquitectónica se basa en la técnica constructiva con la que se edificó y, por otro lado, el tamaño del inmueble de una sola planta, lo identifica con la arquitectura generada luego de los terremotos del pasado, que modelaron la arquitectura en función de nuevos eventos sísmicos. Su volumetría y la disposición de los espacios, alrededor de un patio interior, de acuerdo con la tradición colonial. La fotografía que se coloca a continuación detalla la estructura arquitectónica del bien.

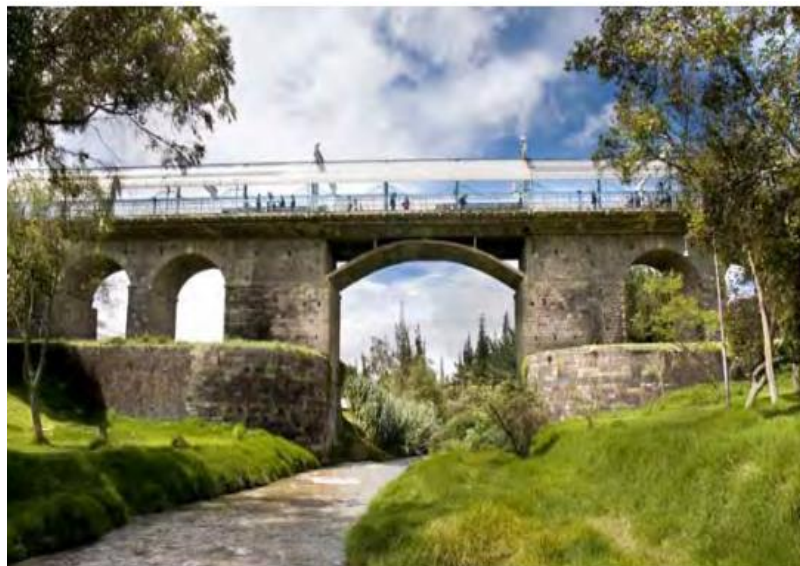
Fotografía 4. Puente sobre el río Cutuchi. Latacunga

El río Cutuchi atraviesa la ciudad; por lo que los latacungueños adaptados a esta geografía levantaron cuatro puentes trabajados íntegramente en piedra, considerados grandes obras de ingeniería de inicios del siglo XX y que, ahora ya por casi un siglo, siguen prestando servicios de vialidad a la ciudad. A continuación, se puede observar el puente 5 de Junio ubicado al finalizar la Av. Félix Valencia.

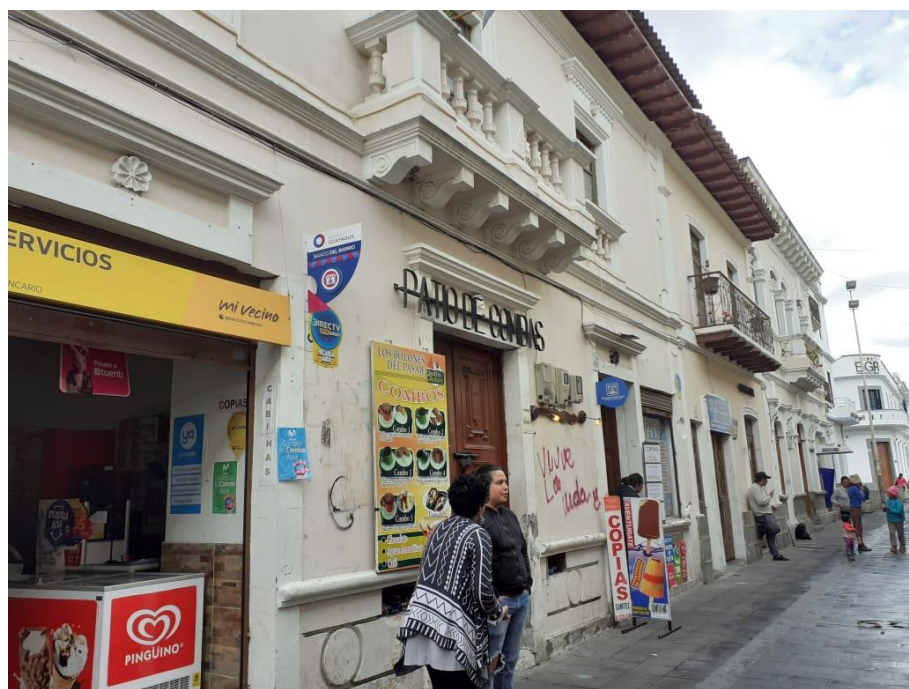
Fotografía 16. Contaminación visual- Centro histórico de Latacunga
Fuente: Taipe, Santiago (2020)

El escaso control de las autoridades ha transgredido la pérdida del valor cultural del Centro Histórico, puesto que su estructura arquitectónica se ha visto afectada por el inadecuado cuidado que ha llevado en los últimos tiempos provocado nuevamente por la falta de aplicación de medios de control y regulación que limiten el excesivo uso de medios publicitarios, que ayuden a mejorar la visualización de los principales sitios turísticos del Centro Histórico

La afectación visual que genera este tipo de publicidad excesiva ha ocasionado que las personas que transitan por este lugar emblemático de la ciudad de Latacunga, se conviertan en parte del problema, debido a que no existe un interés social para conservar este sitio provocando una pérdida de la identidad y valor cultural de los latacungueños.

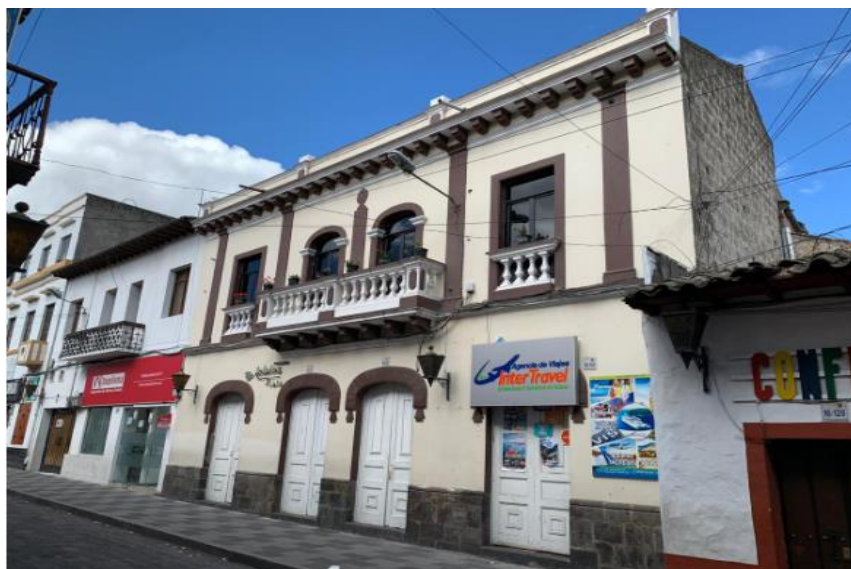
Fotografía 17. Vivienda ubicada en calle Quito y Guayaquil- zona céntrica de la ciudad
Fuente: Taipe, Santiago (2020)

Las viviendas que se encuentran ubicadas en la zona céntrica de la parroquia mantiene un entorno urbano homogéneo y mantienen una expresión tradicional, pero a su vez están en procesos de deterioro y requieren una rápida intervención para conservar el conjunto urbano de la zona. Por otro lado, existen viviendas que se encuentran en los límites de la zona con intervenciones heterogéneas al contraste del sector. En la siguiente imagen se puede observar que la construcción del siglo XX con código de registro en el INPC BI-05-01-04-000-000052 mantiene un contraste homogéneo con la zona céntrica de la parroquia.

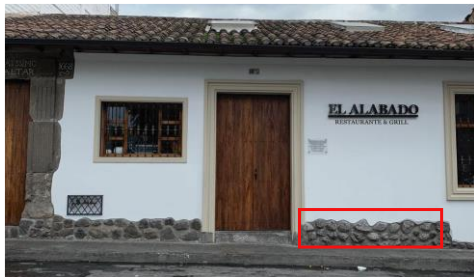
Fotografía 18. Vivienda de estilo colonial ubicada en las calles General Maldonado y Quijano y Ordoñez

Todas las construcciones habitacionales de la parroquia La Matriz de la ciudad de Latacunga disponen de sistemas constructivos parecidos como es la piedra molona para los cimientos y paredes de piedra pómez. La estructura de madera es colocada por las paredes portantes la cual está constituida por cerchas de madera y techadas con teja de barro cocido. El piso del zaguán se visualiza que es de piedra sillar. El diseño original de estas edificaciones disponía de vanos en sus plantas como se podrá observar en las siguientes fotografías. Las construcciones están

La piedra molona para los cimientos es utilizada en las viviendas patrimoniales de la ciudad de Iatacunga se la distingue por su forma irregular y redondeada

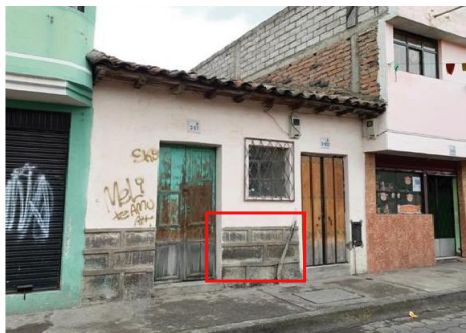
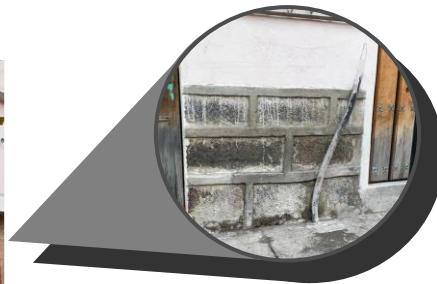
Fotografía 19. Vivienda de estilo colonial ubicada en las calles Hermanas Pazmiño y Calixto Pino

La piedra pómez es utilizada en paredes de las fachadas de estos bienes inmuebles, se los distinguen por su textura fibrosa, esponjosa y el color gris o blanco

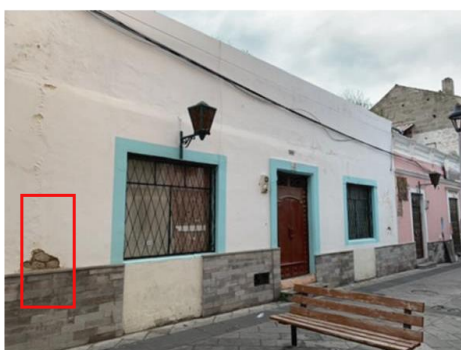
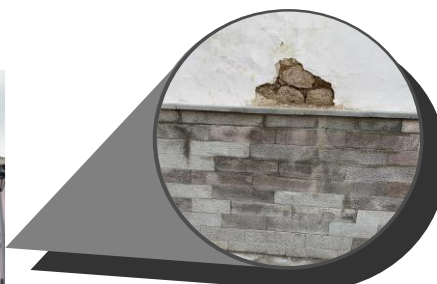
Se observa como el revestimiento no se adhiere a al muro de adobe debido a la humedad, lo que demuestra que el proceso de la elaboración de estos es deficiente y existe una falta de mantenimiento.

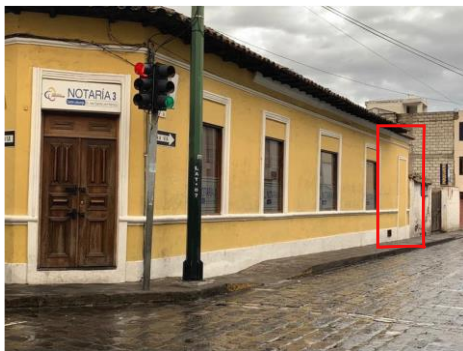
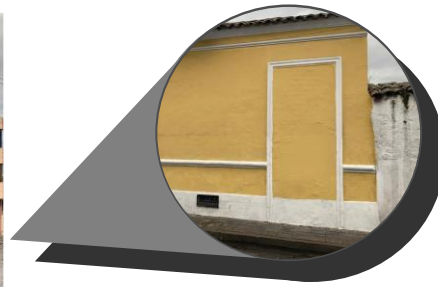
Se cubren los vanos de las ventanas o puertas dañando su secuencia rítmica en las viviendas.

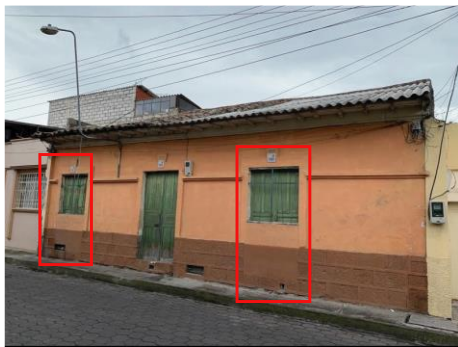
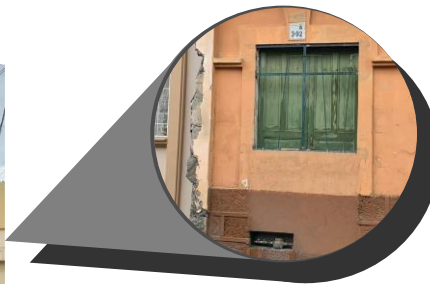
Fotografía 22. Vivienda de estilo colonial ubicada en las calles Hermanas Pazmiño y Calixto Pino
Fuente: Taipe, Santiago (2020)

Cambios en la morfología de las viviendas para dar lugar a nuevo uso.
Cambios en el uso de materiales que alteran la estética formal.

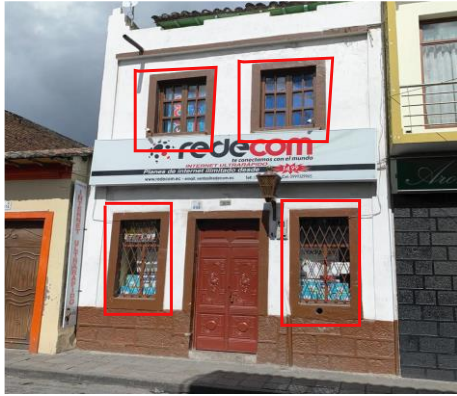
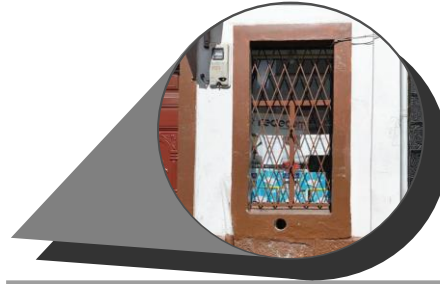
Fotografía 23. Vivienda de estilo colonial ubicada en las calles Belisario Quevedo y Padre Salcedo

En la siguiente fotografía se puede evidenciar el cambio de materiales en las zonas visibles de las casas como son: colocación de rejas metálicas en puertas y ventanas de la primera planta de las casas lo que se contrapone con las ventanas de la segunda planta donde sus marcos siguen siendo de madera; otra de las alteraciones y de las más frecuentes que se pudo observar fue la intervención en los

vanos de las casas; en la segunda casa se puede observar que se reemplazó por hormigón y es fácil de identificar el cambio porque visualmente la zona está pintada de un color diferente a toda l fachada de la vivienda

Alteración en la fachada, presentes en materiales y vanos que afectan la formalidad estética en la fachada.

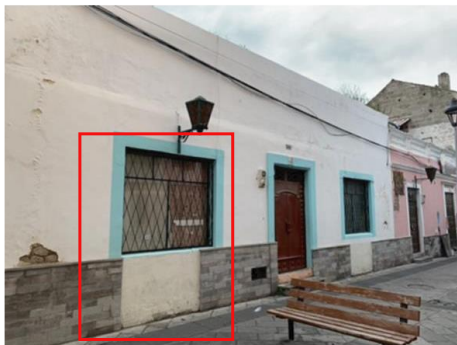
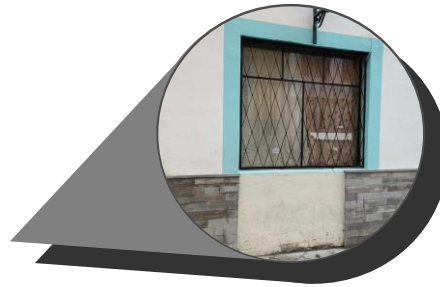
Fotografía 24. Vivienda de estilo colonial ubicada en las calles Luis Fernando Vivero y Fernando Sánchez de Orellana

Modificaciones irreversibles en los vanos de los inmuebles

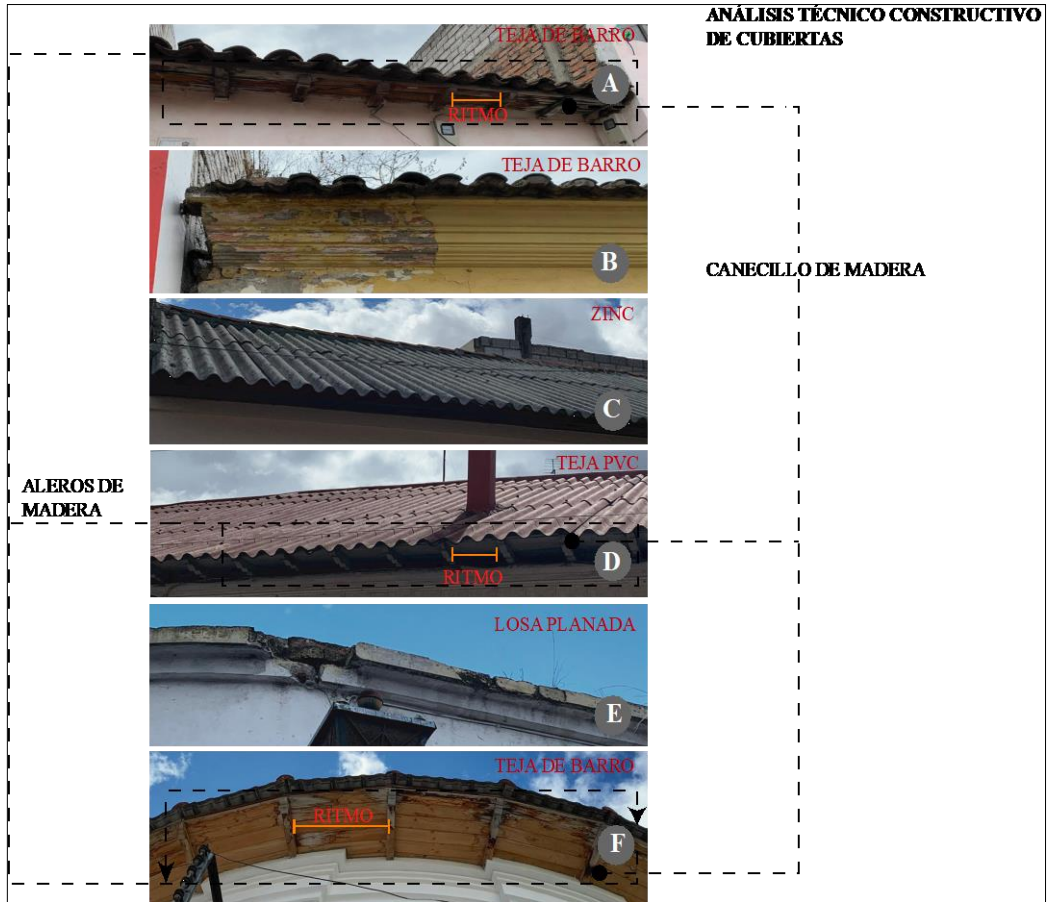
Gráfico 10. Modificaciones realizadas en el repertorio habitacional patrimonial de La Matriz - alteraciones en los techos
 Elaborado por: Taipe, Santiago (2020)

A continuación se presenta una fotografía donde se evidencia la situación actual de los techos de las viviendas y las modificaciones realizadas en los mismos; en su estado original eran de teja de barro y disponían de canchillos de madera y su ritmo era uniforme y capaz de adaptarse a las diferentes formas rectangulares y circulares de los techos; entre las modificaciones realizadas se encuentra el reemplazo de la teja por teja de PVC; lo que generó una alteración en el color de la casa; además, los aleros son de metal y el ritmo de techo es de mucho más unido al ritmo de una teja de barro lo que no da una visibilidad de formalidad

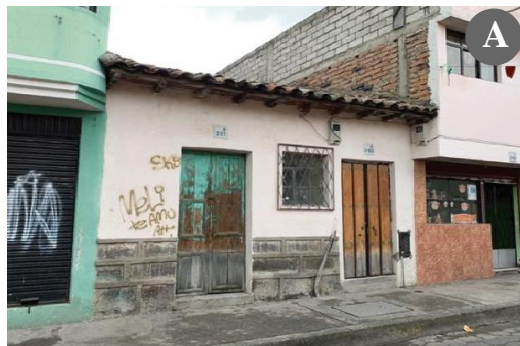
Fotografía 25. Cubierta tipo A. calle Hermanas Pazmiño y Calixto Pino
 Fuente: Taipe, Santiago (2020)

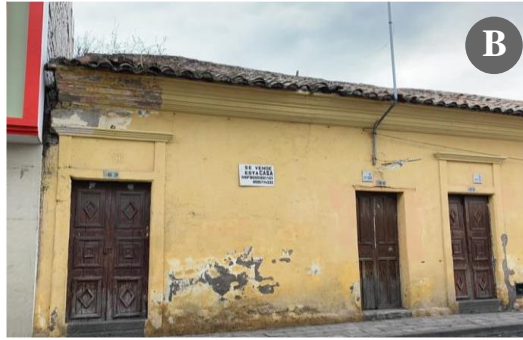
Fotografía 26. Cubierta tipo B, calle Félix Valencia y Hermanas Pazmiño

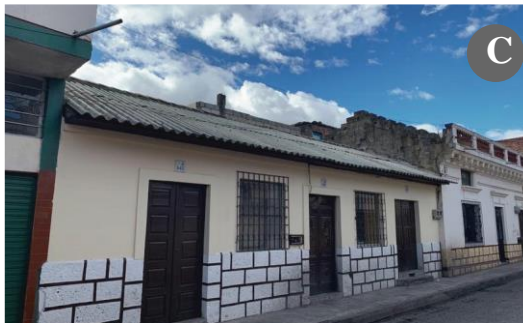
Fotografía 27. Cubierta tipo C, calle Hermanas Pazmiño y Calixto Pino

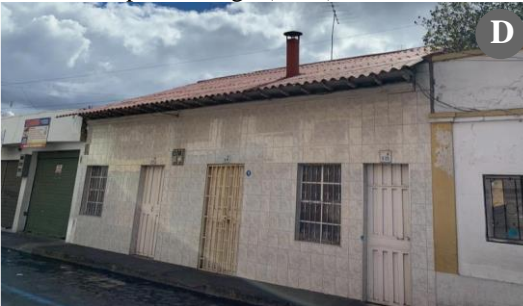
Fotografía 28. Cubierta tipo D, calle Quijano y Ordoñez Félix Valencia

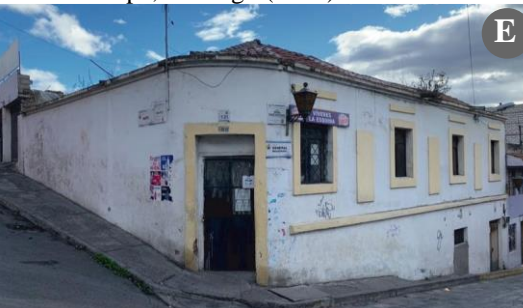
Fotografía 29. Cubierta tipo E, calle Napo y General Maldonado

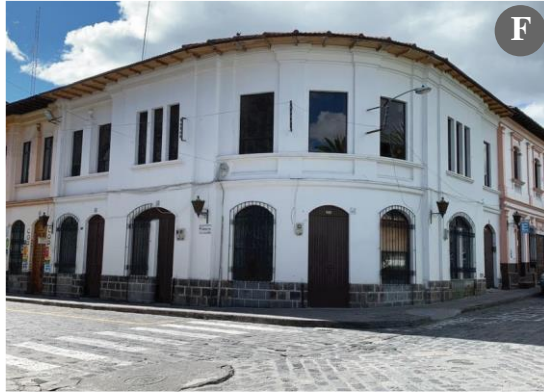
Fotografía 30. Cubierta tipo F, calle San Martín y Quijano y Ordoñez
Fuente: Taípe, Santiago (2020)

Las viviendas que disponen de patios centrales y por zonas ortogonales, han sufrido un cambio total en su planta debido al uso actual, algunas viviendas utilizan piedra molona para los cimientos, los muros originales son portantes de piedra pómez y algunos de ladrillo, los entre pisos son de vigas de madera el piso con tabla de madera, la cubierta está constituida por cerchas de madera y teja de barro. El 45% de las casas disponen de remates en las fachadas, las mismas que poseen una cornisa antecedida por el volado del alero. Las fachadas de las casas con dos plantas presentan entre 2 a 3 balcones que sobresalen, los tramos laterales de la fachada presentan realce.

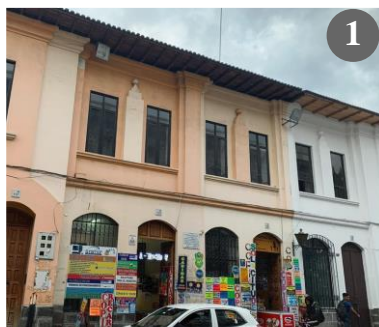
Fotografía 36. Calle San Martín y Fernando Sánchez de Orellana. / Tipo 1

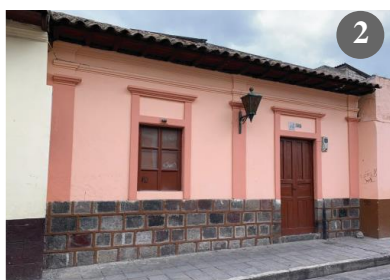
Fotografía 37. Av. Calle Hermanas Páez y Quijano y Ordoñez / Tipo 2

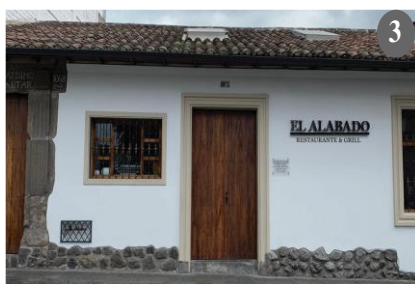
Fotografía 38. Calle General Maldonado y Quijano y Ordoñez / Tipo 3

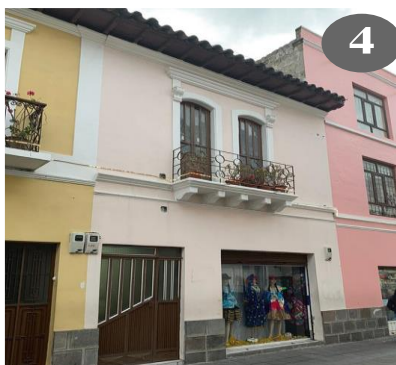
Fotografía 39. Pasaje Padre Salcedo y calle Belisario Quevedo / Tipo 4

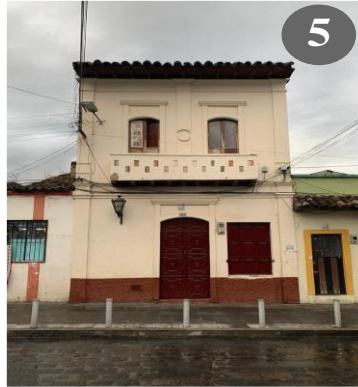
Fotografía 40. Calle Guayaquil y Quito / Tipo 5
Fuente: Taípe, Santiago (2020)

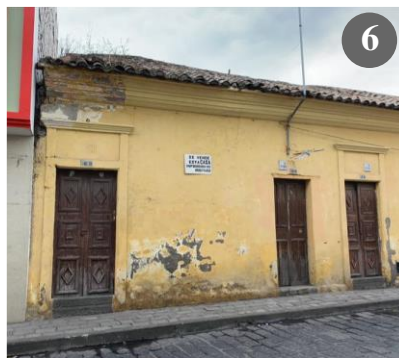
Fotografía 41. Calle Félix Valencia y Hermanas Pazmiño / Tipo 6
Fuente: Taípe, Santiago (2020)

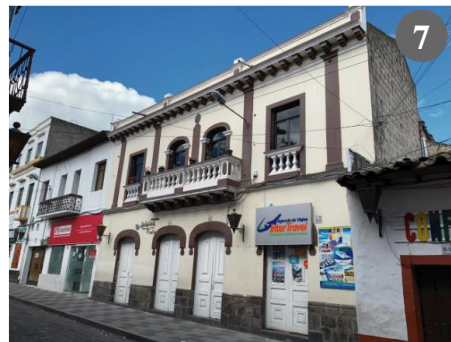
Fotografía 42. Calle Quito y Guayaquil / Tipo 7
Fuente: Taípe, Santiago (2020)

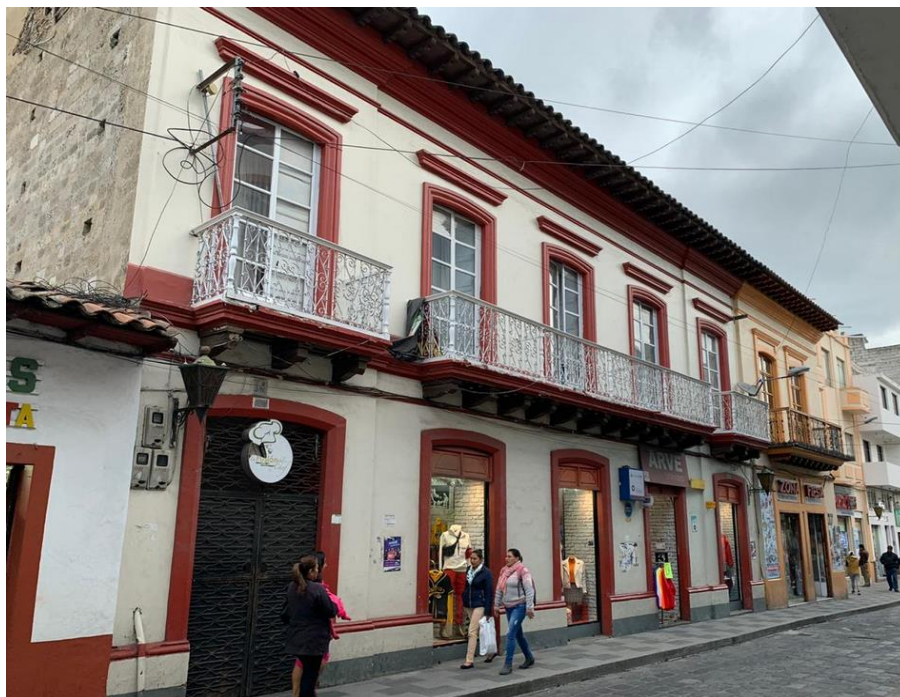
Fotografía 43. Vivienda intervenida en la parroquia La Matriz
Elaborado por: Taípe, Santiago (2020)

Las principales zonas intervenidas en el repertorio habitacional diagnosticado son: la fachada que presentan modificaciones en vanos de puertas y ventanas, la cual ha cambiado su morfología tanto en su estética formal como en su materialidad dañando la secuencia rítmica; lo que se puede observar en la siguiente fotografía:

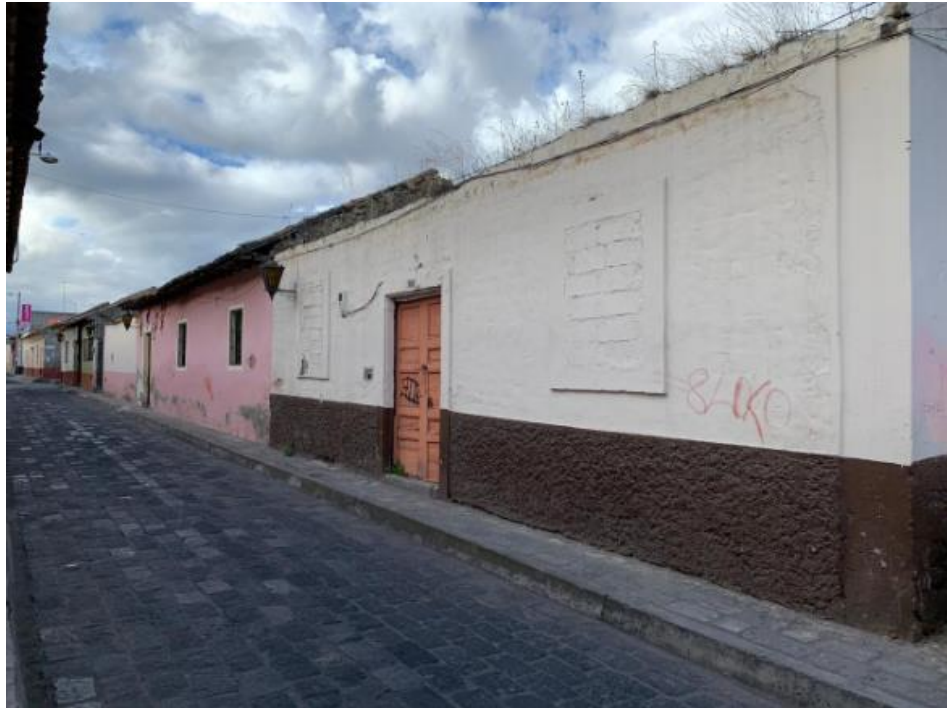
Fotografía 44. Vivienda derrocada en la calle Hermanas Pazmiño y Félix Valencia
Elaborado por: Taípe, Santiago (2020)

Estas viviendas actualmente no presentan mayor riqueza arquitectónica, pero se encuentra registrada para conservar la morfología del conjunto urbano el cual se integra (revisar anexo- fichas de observación casa 9-15-25-28-39)

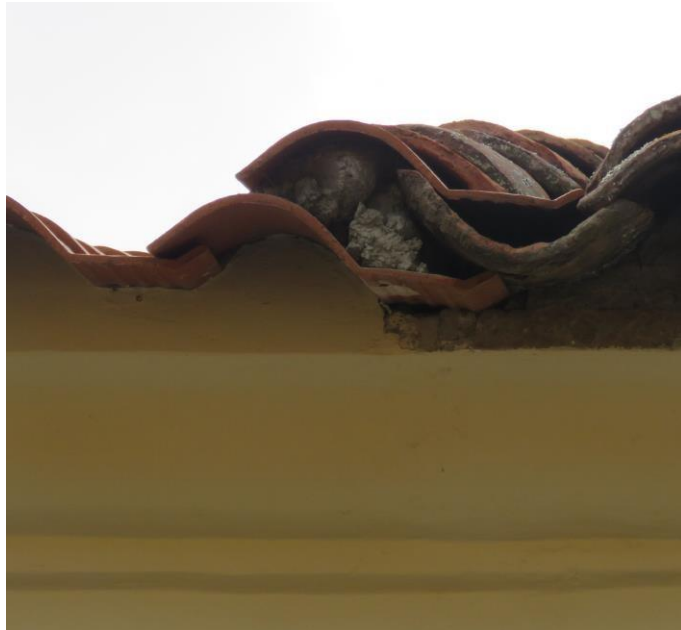
Fotografía 67. Tejas de acero y tejas de barro superpuestas
Elaborado por: Taipe, Santiago (2020)

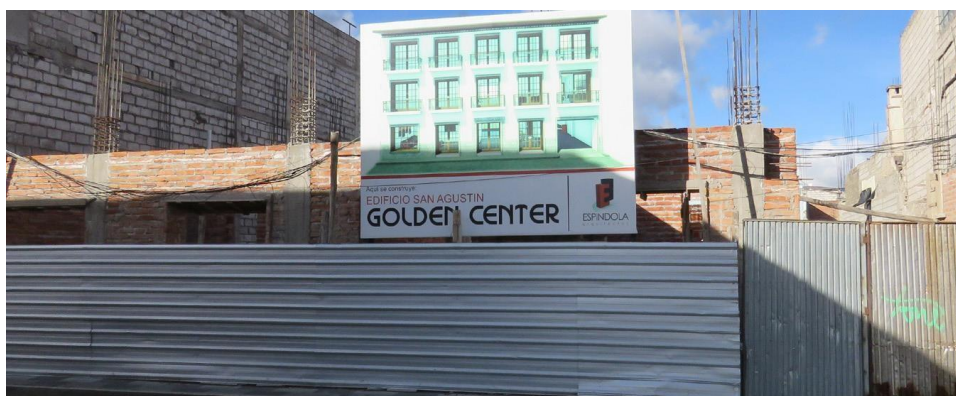
Fotografía 69. Restitución de vivienda patrimonial ubicada en la plazoleta de San Agustín
Elaborado por: Taipe, Santiago (2020)

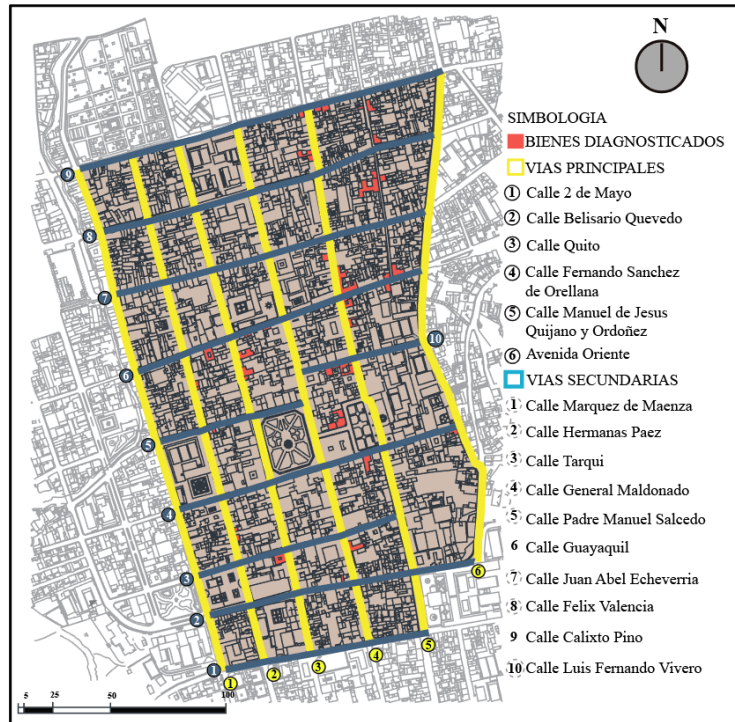
Plano 7. Vías principales y secundarias dentro del área de primer orden de la parroquia La Matriz
Elaborado por: Taipe, Santiago (2020)

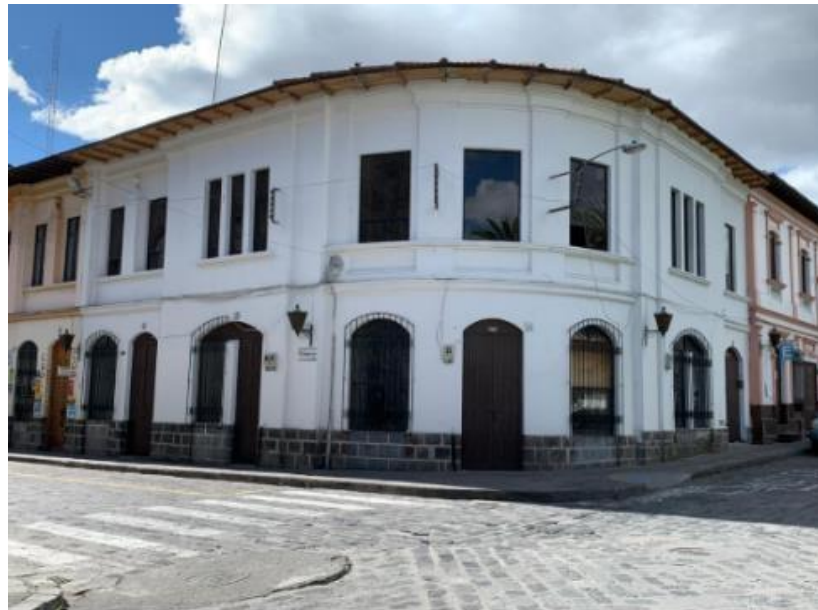
Fotografía 72. Vivienda patrimonial estilo republicano ubicado en la plazuela de San Francisco

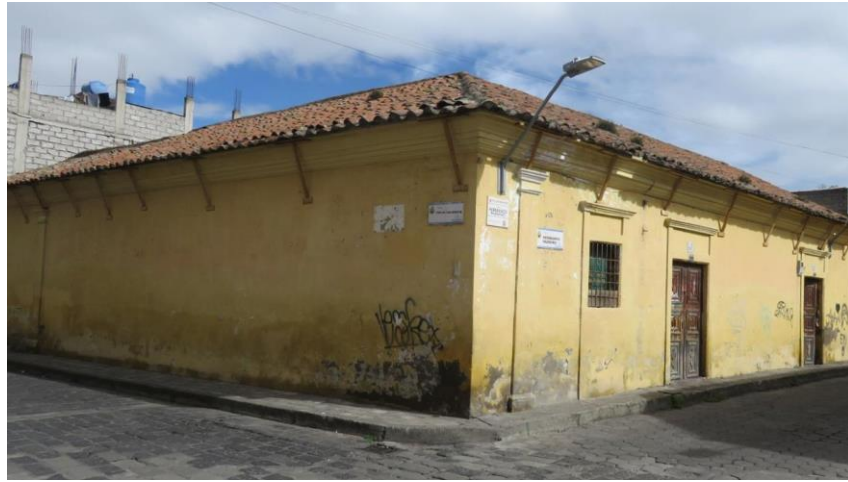
Fotografía 73. Vivienda patrimonial estilo neocolonial ubicado en la Av. Félix Valencia y Hermanos Pazmiño

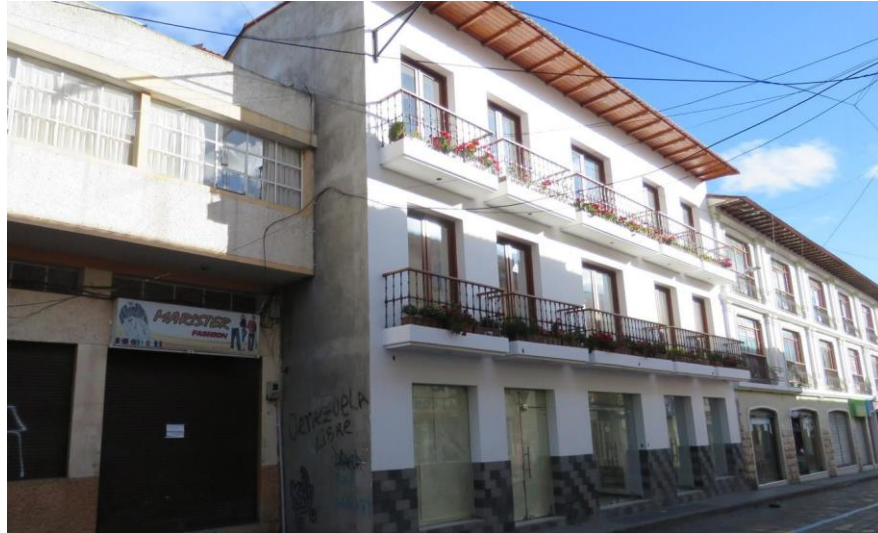
Fotografía 75. Restauración de vivienda republicana ubicada en la Av. Guayaquil y Quito
Fuente: Taipe, Santiago (2020)

5. **Restauración:** Proceso de intervención que da lugar a la recuperación parcial o total de una estructura, conforme con cada caso le permite devolverle sus características originales respetando aquellas aportaciones valiosas que han recibido a través del paso del tiempo.

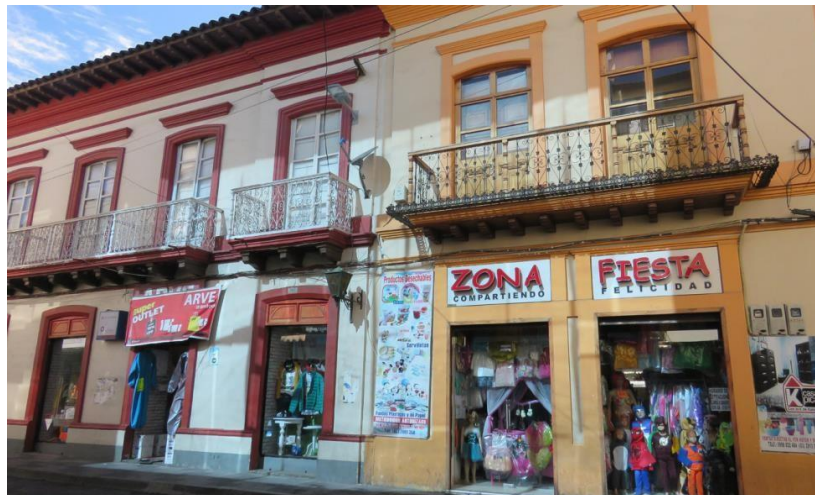
Fotografía 81. Propaganda en fachadas de carácter patrimonial
Fuente: Taipe, Santiago (2020)

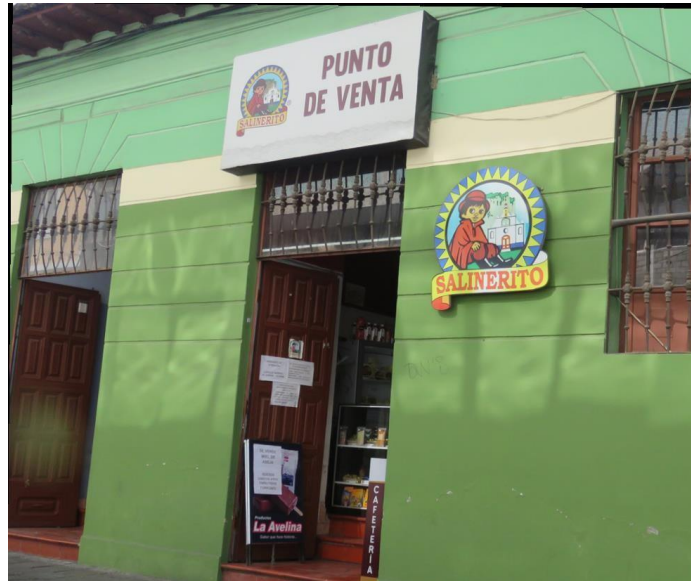
Fotografía 82. Propaganda en fachadas de carácter patrimonial
Fuente: Taipe, Santiago (2020)

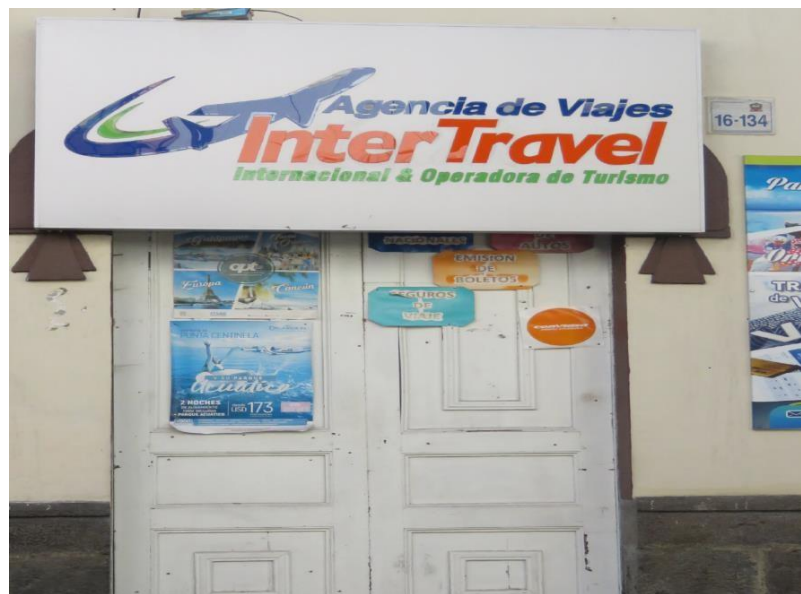
Fotografía 83. Propaganda en fachadas de carácter patrimonial
Fuente: Taipe, Santiago (2020)

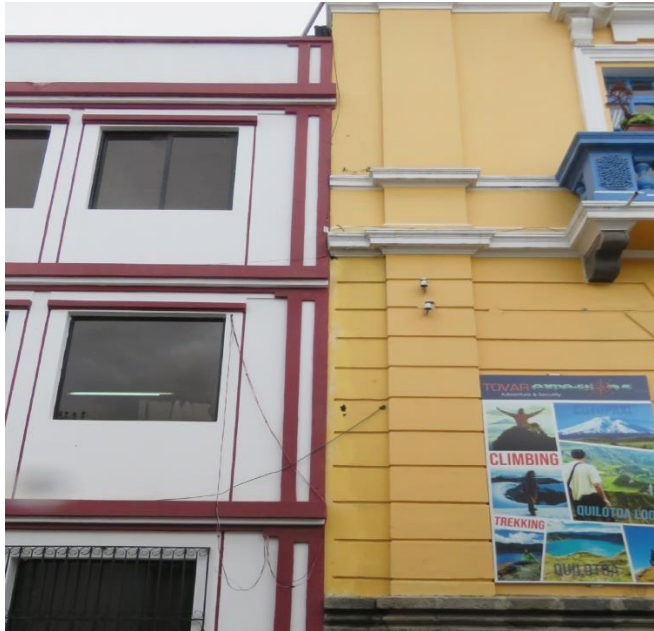
Fotografía 84. Altura de edificaciones adosadas
Fuente: Taipe, Santiago (2020)

1. La altura del inmueble será medida por la mayor distancia vertical de la fachada. En caso de que existiera más de una fachada se tomará en consideración la altura de cada una de estas.
2. En la medición no se debe incluir torres abiertas, pérgolas, tanques de agua, cajas de ascensores y cúpulas.
3. La altura reguladora y el número de pisos para ampliaciones e inserciones deberán ser fijadas en concordancia de las alturas medias de las calles en que se localizarán y el grado de protección de los edificios.
4. En caso de ampliación en interiores de los inmuebles, dicho volumen no podrá sobrepasar la altura y número de pisos del inmueble.

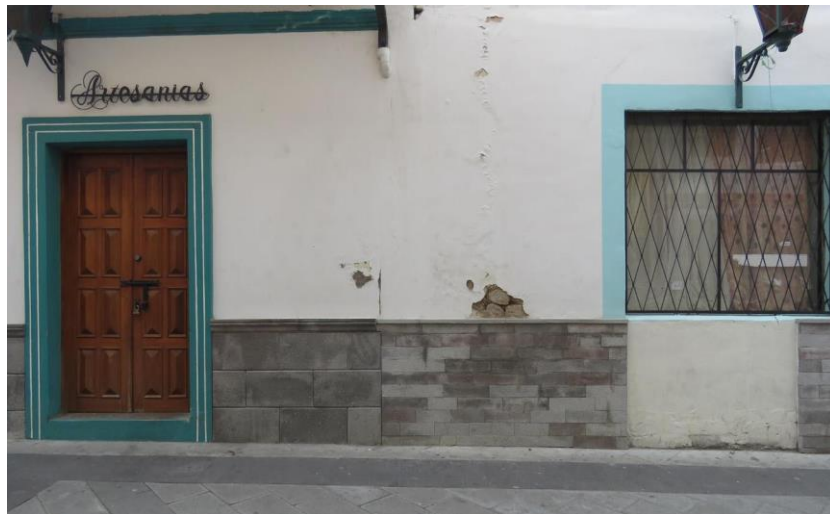
Fotografía 85. Enchapes en fachadas de carácter patrimonial
Fuente: Taipe, Santiago (2020)

5. Se permitirá la sustitución de enchapes con desperfectos en virtud de acrecentar la preservación del bien y mejorar su estética. Se prohíbe la incorporación de nuevos enchapes en fachadas que nunca lo tuvieron.

6. Se prohibirá el uso de repellos rústicos o nuevos enchapes en fachadas que nunca lo tuvieron.

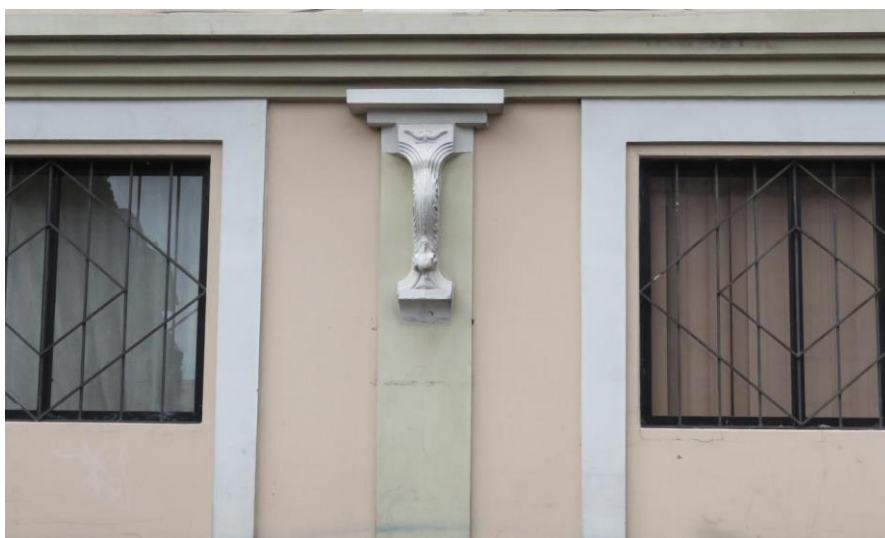
Fotografía 87. Ménsula como elemento decorativo
Fuente: Taipe, Santiago (2020)

1. Los elementos decorativos tales como zócalos, esgrafiados, adornos y otros, deberá ser conservados en caso de óptimo estado. Se permite su reparación o sustitución siempre cuando se utilice un diseño igual y materiales cuya similitud sea al original.
2. A la hora de colocar bajantes pluviales no dañar ningún elemento decorativo del inmueble.

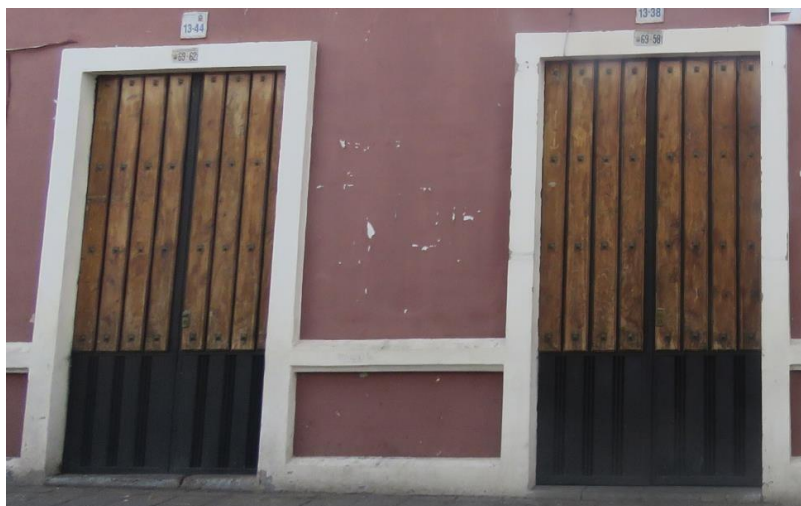
Fotografía 88. Herrajes en puertas de madera
Fuente: Taipe, Santiago (2020)

1. Se permite la colocación de nueva herrería siempre y cuando se respete el diseño y materiales originales.
2. En caso de no existir referencia sobre la herrería, se evalúa el diseño considerando los siguientes parámetros:
 - a. Materiales a ser empleados: (barras de acero lisas redondas y cuadradas, pletina).
 - b. Diseños sencillos.
 - c. La colocación de rejas en puertas de acceso no deberá irrumpir la circulación de peatones en aceras.

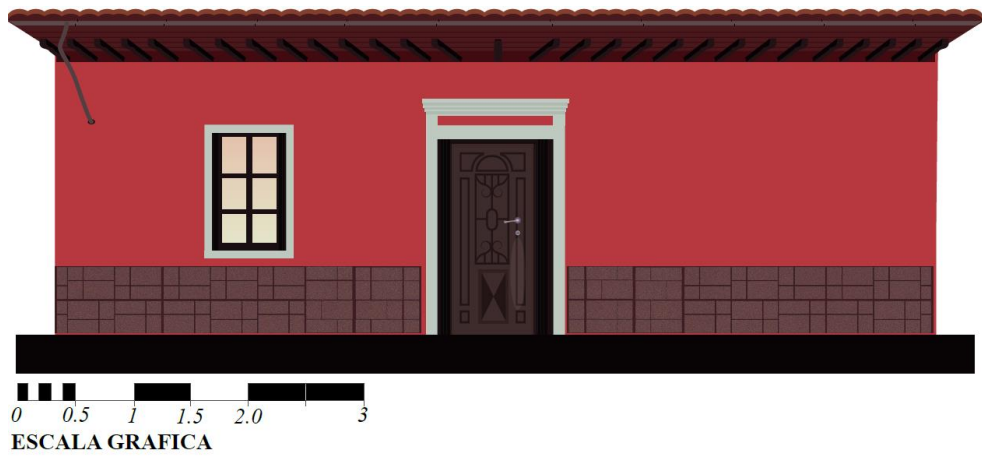
Gráfico 19. Fachada tipo 1
 Elaborado por: Taipe, Santiago (2020)

- Tipo 1. Fachada con un portón y una ventana. Figura como uno de las tipologías más sencillas que presentan estas viviendas.

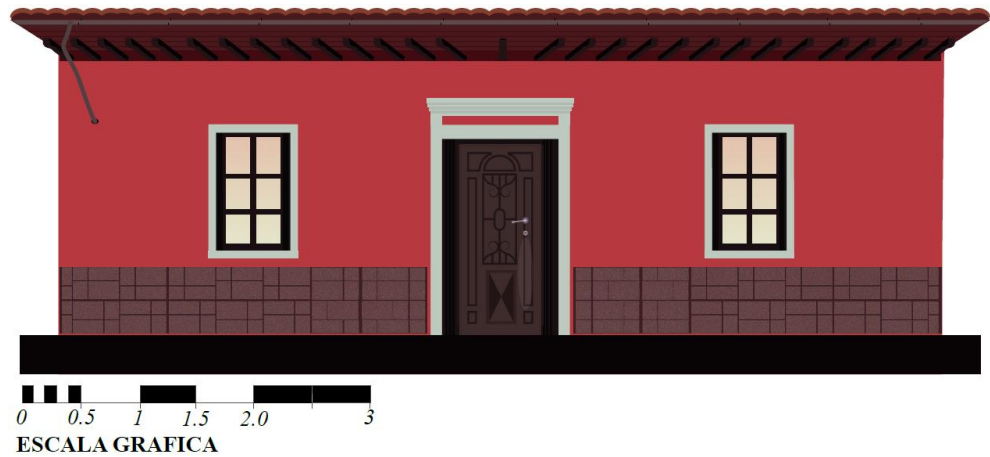
Gráfico 20. Fachada tipo 2
Elaborado por: Taipe, Santiago (2020)

- Tipo 2. Fachada con un portón y dos ventanas. Fachada más usual dentro de la tipología de las fachadas.

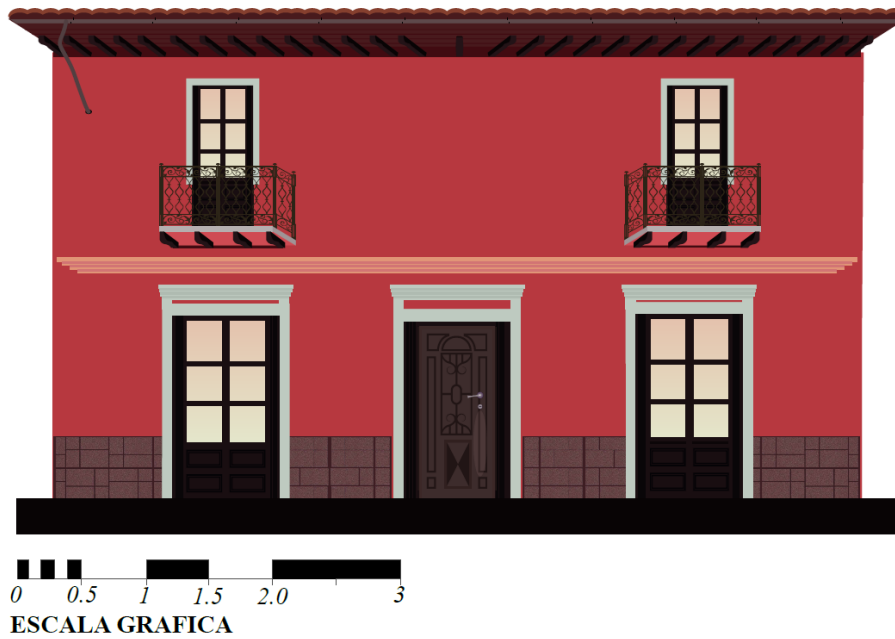
Gráfico 22. Fachada tipo 4

- Tipo 4. Fachada con tres vanos en primer piso, dos módulos de balcón, dos puertas a balcón y una tribuna.

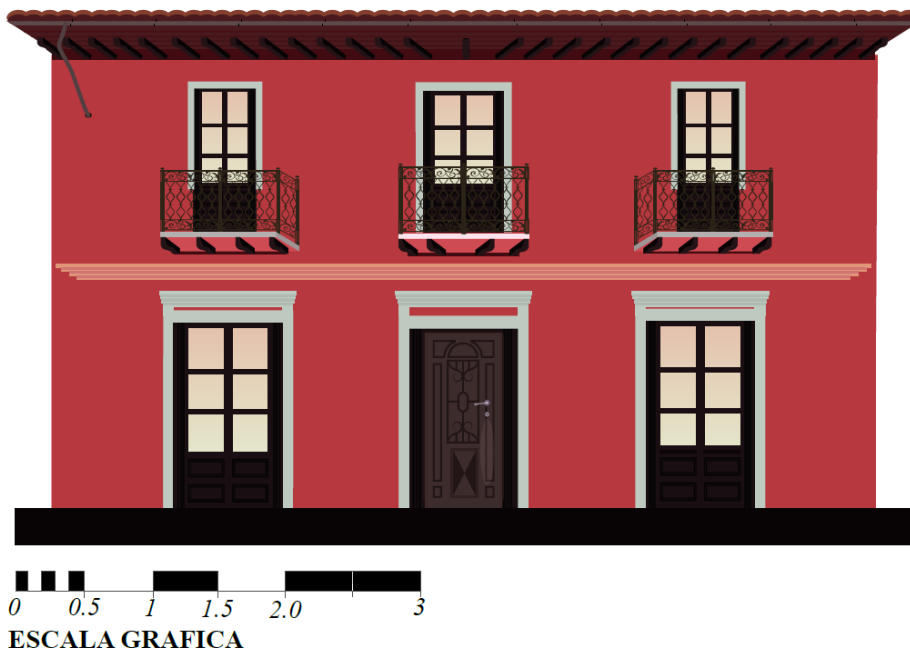
Gráfico 23. Fachada tipo 5

- Tipo 5. Fachada con tres vanos en primer piso, tres módulos de balcón, dos o tres puertas hacia el balcón.

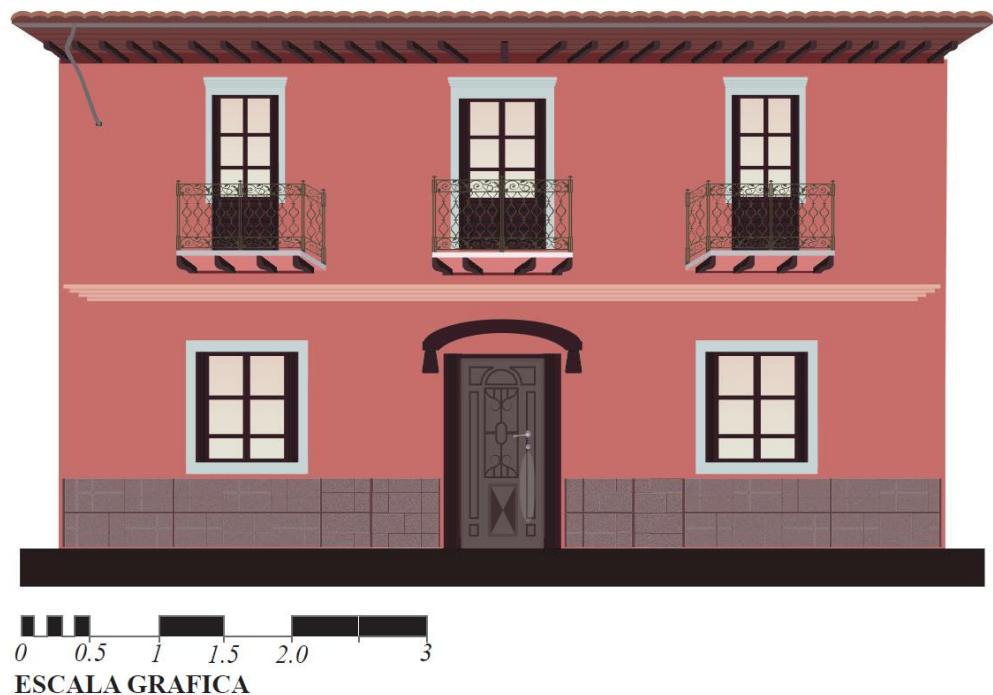
Gráfico 26. Fachada tipo 8
Elaborado por: Taípe, Santiago (2020)

- Tipo 8. Fachada republicana sobre colonial, simétrica, puerta central y dos ventanas a cada lado en primer piso, y en segundo tres puertas hacia el balcón.

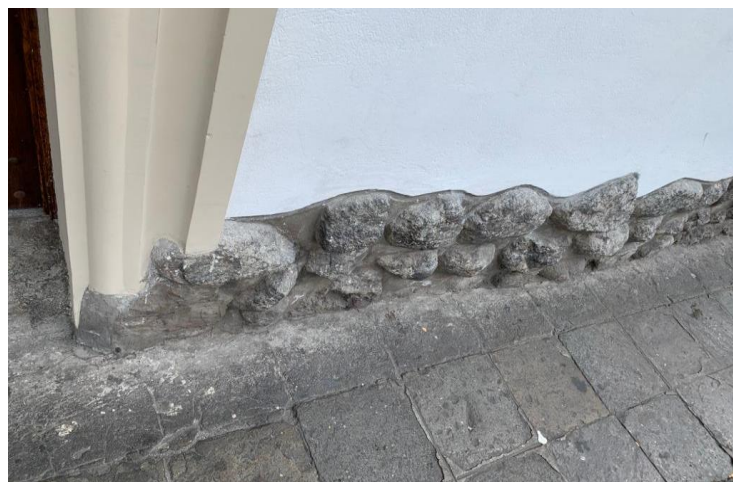
Fotografía 99. Cimentación de piedra molón
Fuente: Taipe, Santiago (2020)

En este elemento que compone la estructura del inmueble se apoya todo el peso de la construcción; en la ciudad de Latacunga, las casas tradicionales son de piedra molón, es decir piedra grande, cuya forma es irregular y no posee un labrado en su composición, proveniente de las canteras al barrenar.

Su forma más frecuente es la prismática, T o L, cuyo ancho es proporcional al muro; en otros casos va por debajo del nivel de acera de 10 a 20 cm. Su profundidad va de entre los 0.60 a 1.20 m, todos estos parámetros dependen del grosor del muro de adobe que se va a soportar.

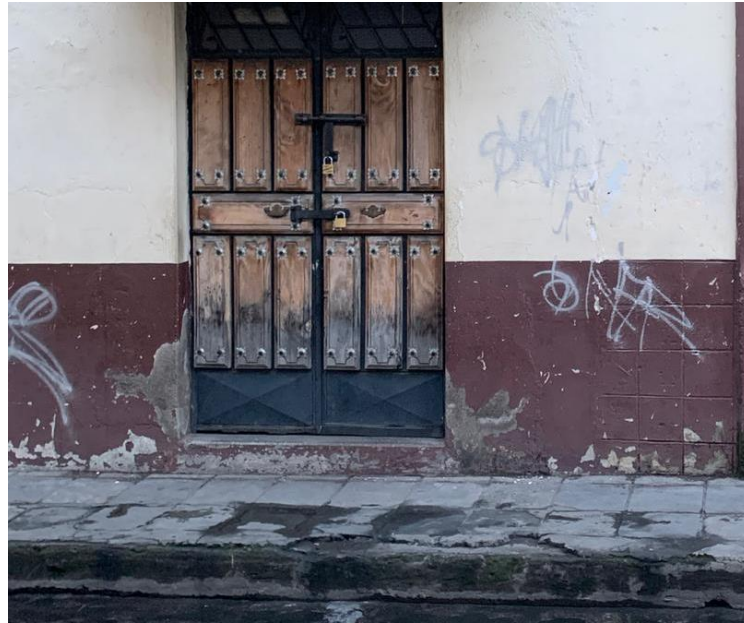
Fotografía 100. Humedades en fachadas
Fuente: Taipe, Santiago (2020)

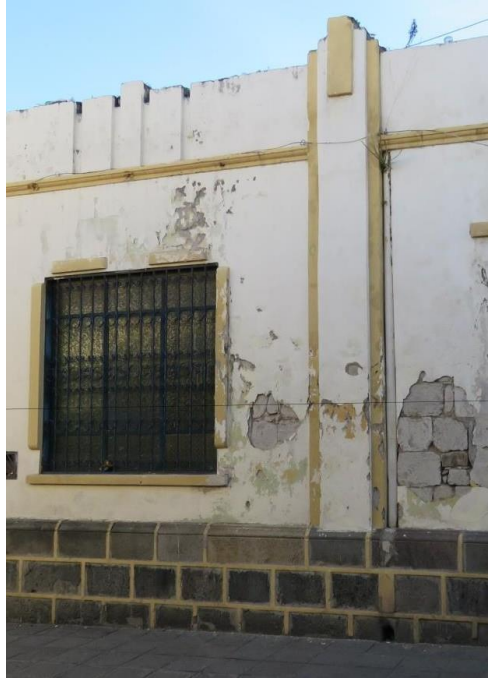
Fotografía 102. Muro en proceso de deterioro
Fuente: Taipe, Santiago (2020)
