**UNIVERSIDAD TECNOLÓGICA
INDOAMÉRICA**

**DIAGNÓSTICO DE LAS INTERVENCIONES REALIZADAS AL
REPERTORIO HABITACIONAL DE LA PARROQUIA LA MATRIZ EN
LA CIUDAD DE LATACUNGA, QUE PERMITA GENERAR UN MANUAL
PARA LA CONSERVACIÓN DEL PATRIMONIO EDIFICADO.**

Trabajo de titulación previo a la obtención del título de Arquitecto Urbanista

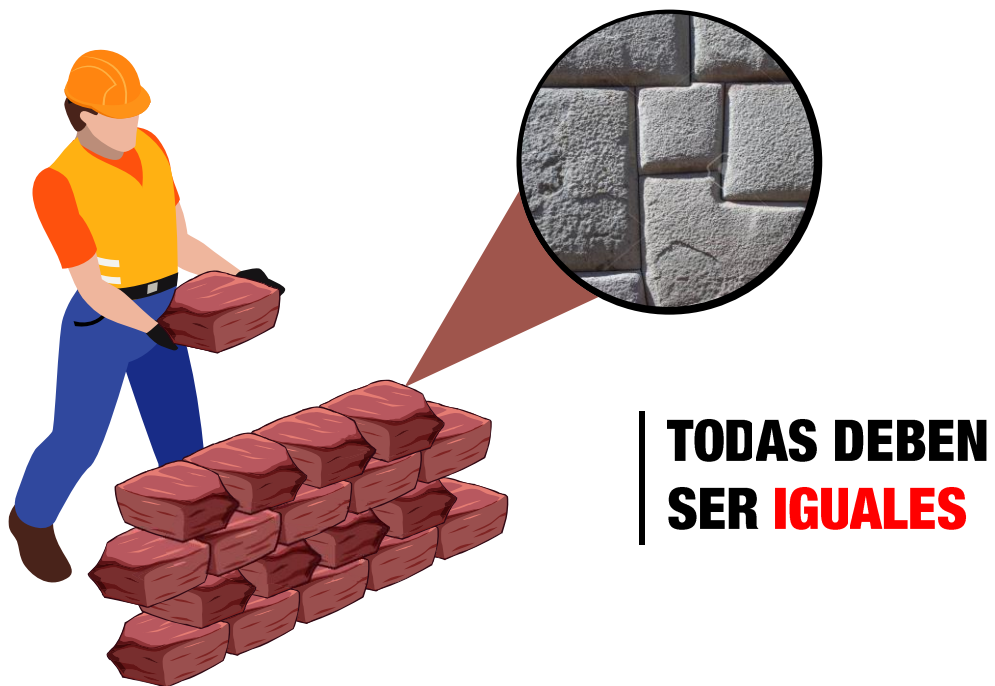
Gráfico 28. Sustitución de piezas
Elaborado por: Taipe, Santiago (2020)

En muchos casos el problema inicia con la alteración de una piza la cual está en un proceso de deterioro, por esta razón se debe separar esta pieza y ser remplazada por una de iguales características y composición.

Este método se lo realiza de manera cuidadosa sin debilitar la estructura y precautelando que se apuntale el área que se va a trabajar, esta sustitución se la hace pieza por pieza siempre y cuando esta cimentación sea uniforme y traslapada ya que al ser cimentaciones rústicas su trabajo es riesgoso para la estructura.

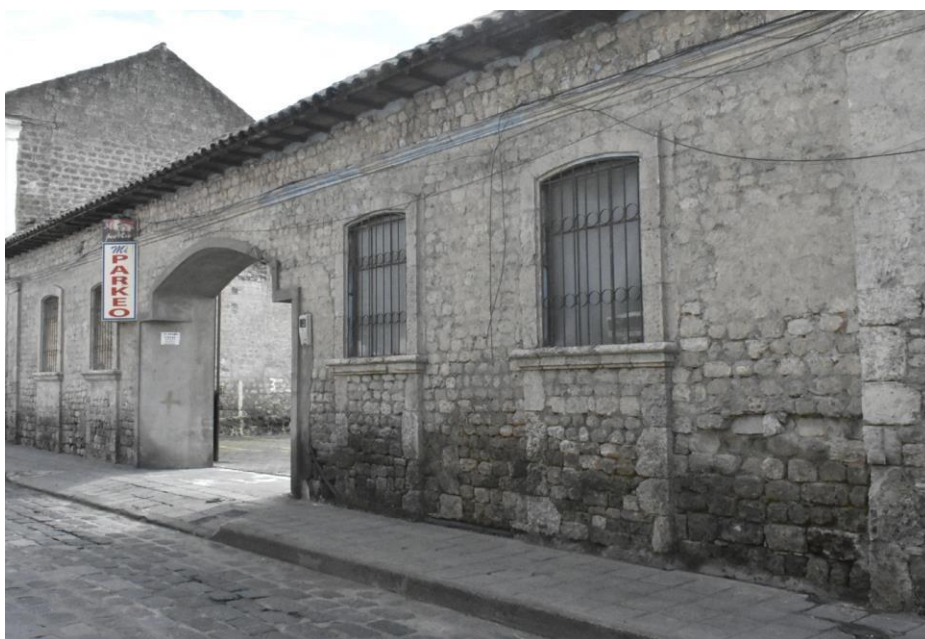
Fotografía 104. Muros de piedras en fachadas
Fuente: Taipe, Santiago (2020)

Los muros de las casas patrimoniales de Latacunga son de piedra pómez y cal, en algunos casos de ladrillo o adobe; son resistentes porque han perdurado durante años, estos muros varían su ancho de entre 0.60m a 0.80m aquello en relación a las técnicas tradicionales utilizadas. En viviendas de dos plantas los muros de la primera planta son más gruesos en comparación a la segunda planta debido al alivianamiento de sus cargas, así como también a que su construcción se la realizó por etapas.

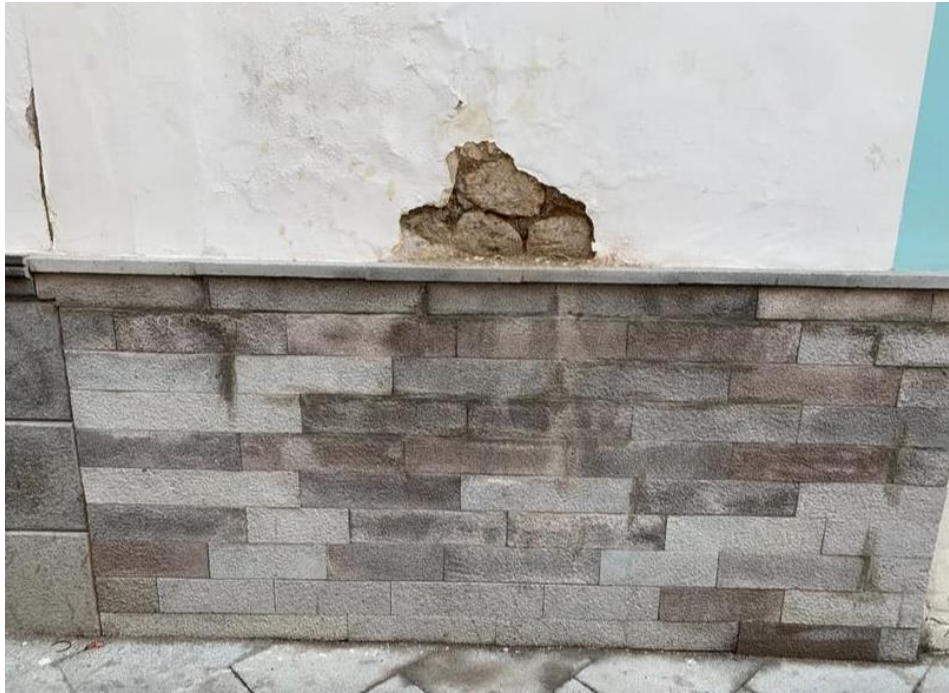
Fotografía 105. Presencia de humedad
Fuente: Taipe, Santiago (2020)

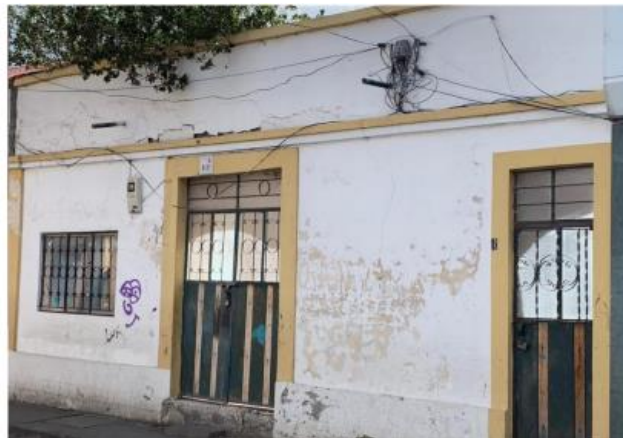
Fotografía 106. Fachada en proceso de deterioro
Fuente: Taípe, Santiago (2020)

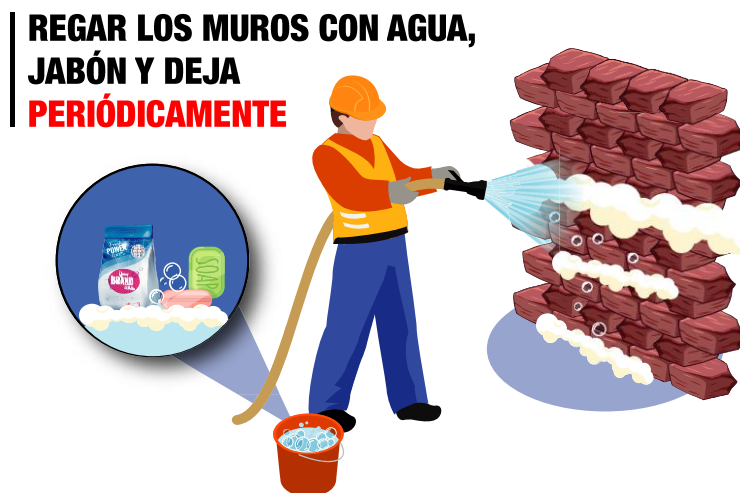
Gráfico 30. Mantenimiento en muros de piedra
Elaborado por: Taípe, Santiago (2020)

En otros casos donde se ha usado pinturas, se debe hacer una limpieza profunda utilizando materiales químicos recomendadas en el mercado sin afectar a la composición de la piedra.

Así también, para superficies de mayor proporción se debe utilizar mangueras a presión y detergente neutro.

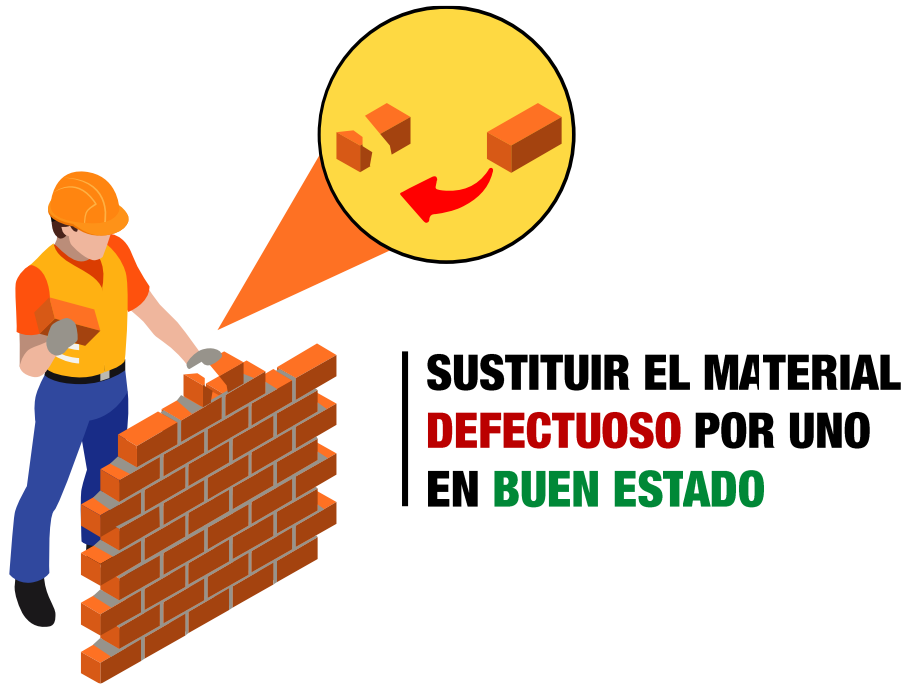
Gráfico 31. Mantenimiento en muros de adobe
Elaborado por: Taipe, Santiago (2020)

Así también se debe sustituir el área afectada retirando el material afectado realizando cosidas y descosidas con material de similar composición y garantizando las trabas entre el muro antiguo y nuevo.

Para la consolidación de este tratamiento se lo puede hacer con cal y agua aplicándolos sobre las superficies disgregadas siempre cuidando que estén secas para su absorción.

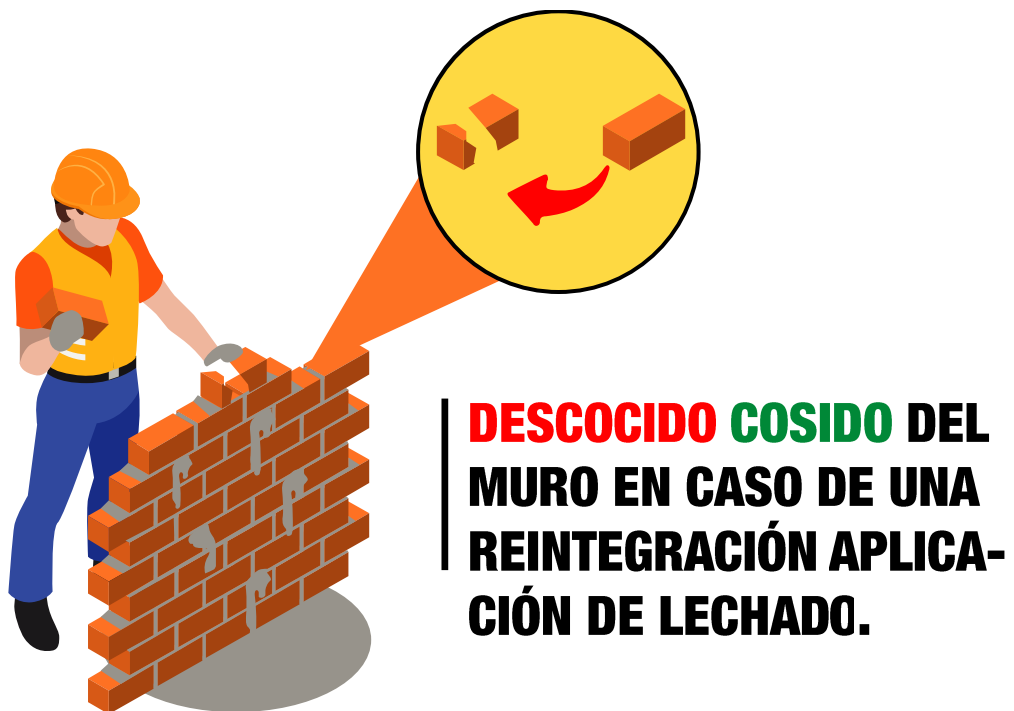
Gráfico 32. Mantenimiento en muro de ladrillo
Elaborado por: Taipe, Santiago (2020)

En el caso de muros de ladrillo se debe tomar en cuenta la situación actual en la que se encuentra para su respectivo mantenimiento, hay que considerar que la resistencia del muro debe ser de 60 kilos por cm^2 , el ladrillo debe ser de consistencia sólida de modo que al ser golpeado se genere un sonido metálico.

En el caso de que se requiera reintegrar un muro se debe proceder a realizar el descocado y cosido de este, mientras que para fisuras menores se debe proceder a una inyección de lechado o mortero de cemento. Si el muro de ladrillo tiene una exposición permanente a la lluvia se debe usar hidrofugantes, si existiera disgregación de material deben ser remplazados por nuevos revoques.

DESCOCIDO COSIDO DEL MURO EN CASO DE UNA REINTEGRACIÓN APLICACIÓN DE LECHADO.

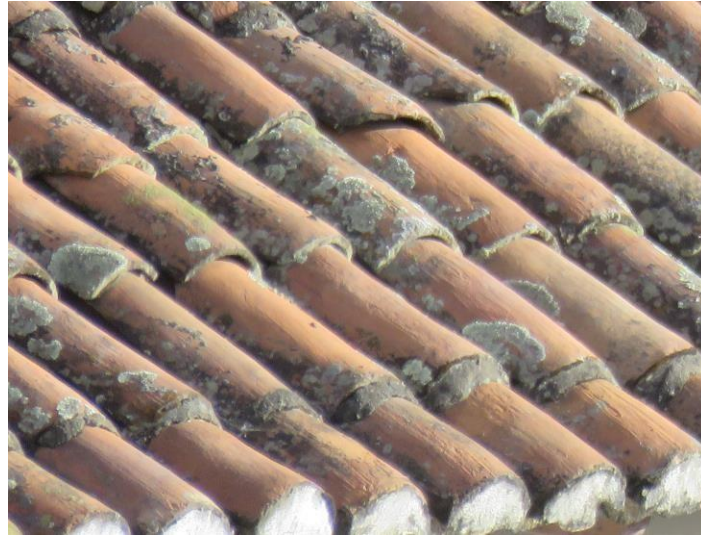
Fotografía 110. Tejas de barro
Fuente: Taipe, Santiago (2020)

Están constituidas por la armadura y el tejado que, en particular en Latacunga, son de madera y cerámica curva.

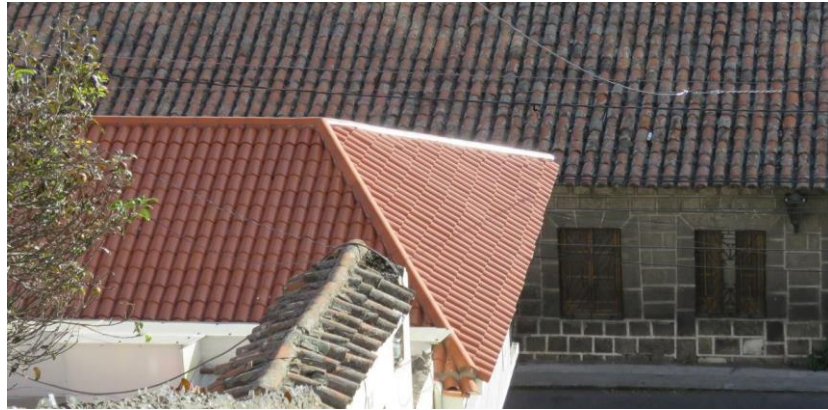
Fotografía 111. Visual de Tejas en cubiertas del centro histórico
Fuente: Taipe, Santiago (2020)

Lo común en el proceso de deterioro de las tejas inicia a través de desplazamiento, que producen filtraciones de humedad hacia la madera, la cual cede ante este problema generando así hundimientos y deformaciones, de esta manera las tejas se desajustan y provoca mayor ingreso de agua.

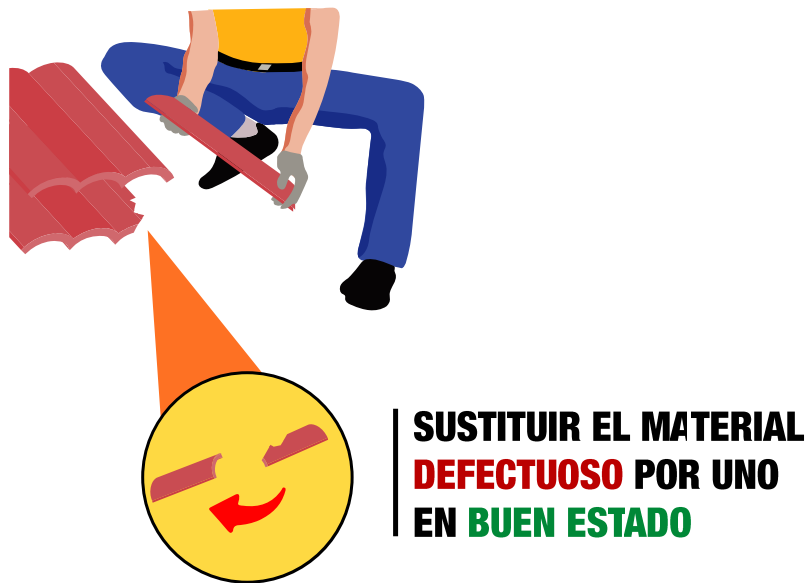
Gráfico 33. Mantenimiento tejado
Elaborado por: Taipe, Santiago (2020)

Lo que se debe hacer es la restitución de las partes de la cubierta que se encuentran deterioradas y no la sustitución de las tejas tradicionales ya que deben ser tratadas de manera cuidadosa con un debido saneamiento para volver a ser colocadas; la característica principal de estas es que al pasar los años producen estabilidad y porosidad para su conservación.

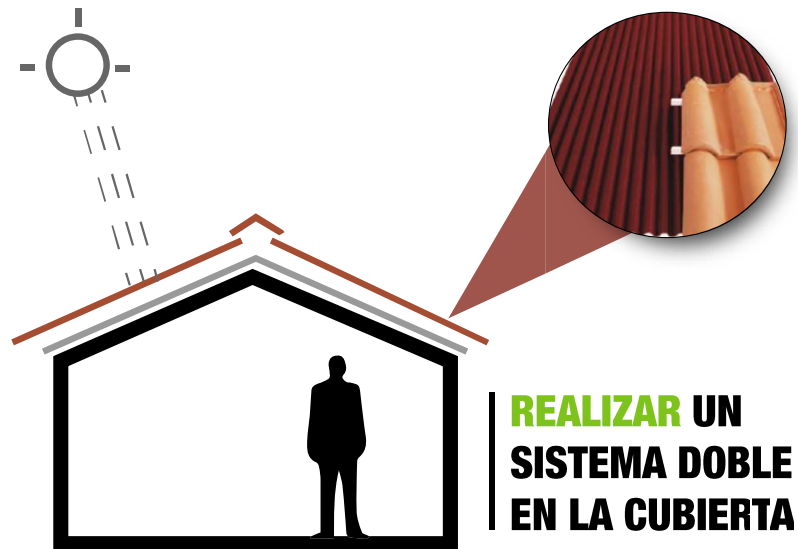
Se recomienda realizar un sistema doble en la cubierta cuando exista problemas de altas filtraciones, para ello, se deberá colocar elementos intermedios como

planchas de zinc ancladas a la armadura y por encima la colocación de correas en las cuales se fijan las tejas mediante amarres con alambre galvanizado.

Gráfico 34. Esquema de sistema doble cubierta
Elaborado por: Taipe, Santiago (2020)

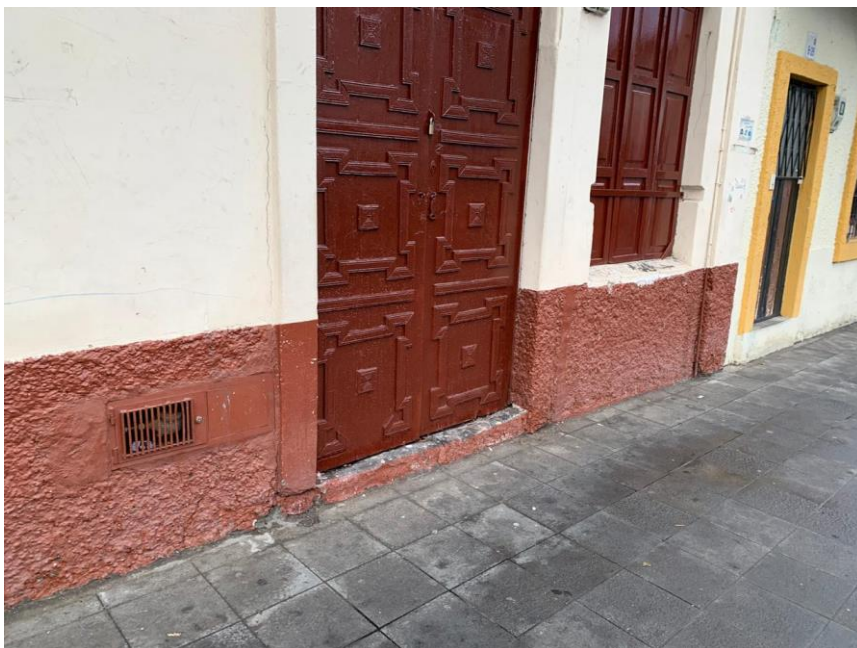
Es el revestimiento, enlucidos cuya función principal es proteger y cubrir los muros en la ciudad, se aplican para el exterior con morteros de cal y para el interior de la vivienda morteros de yeso.

Fotografía 112. Revoques Centro Histórico de Latacunga
Fuente: Taipe, Santiago (2020)

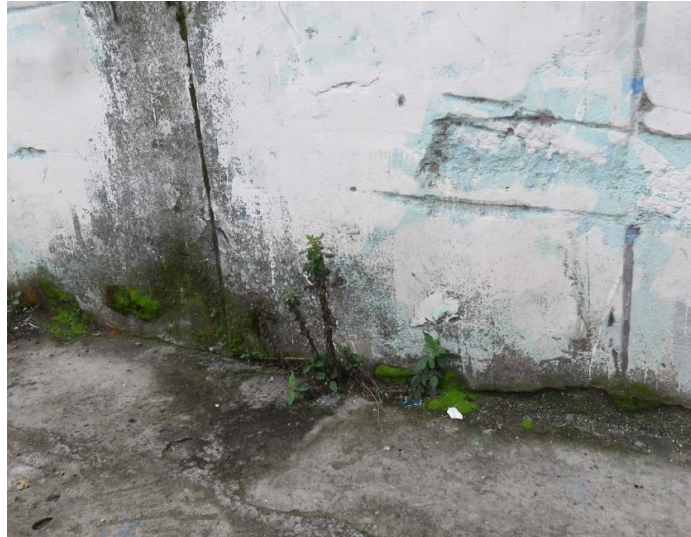
Así también los agrietamientos generan entrada de agua y la evaporación produce manchas blancas en las paredes.

Fotografía 113. Húmedas
Fuente: Taipe, Santiago (2020)

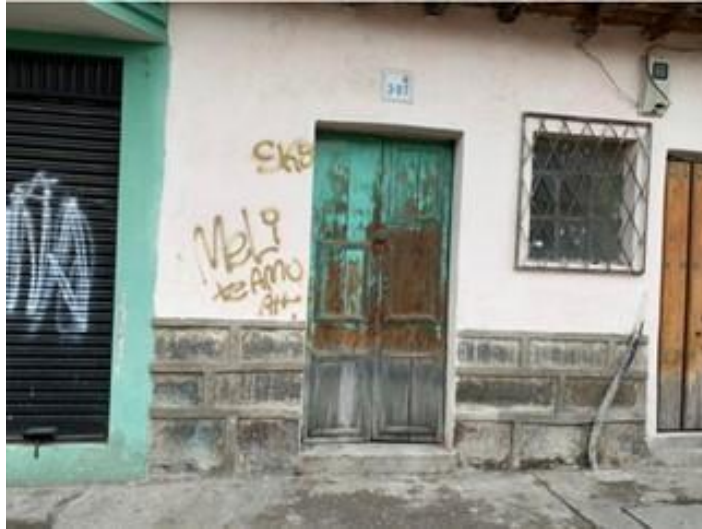
Fotografía 114. Fachada en deterioro
Fuente: Taipe, Santiago (2020)

Gráfico 36. Aplicación de hidrofagantes
Elaborado por: Taipe, Santiago (2020)

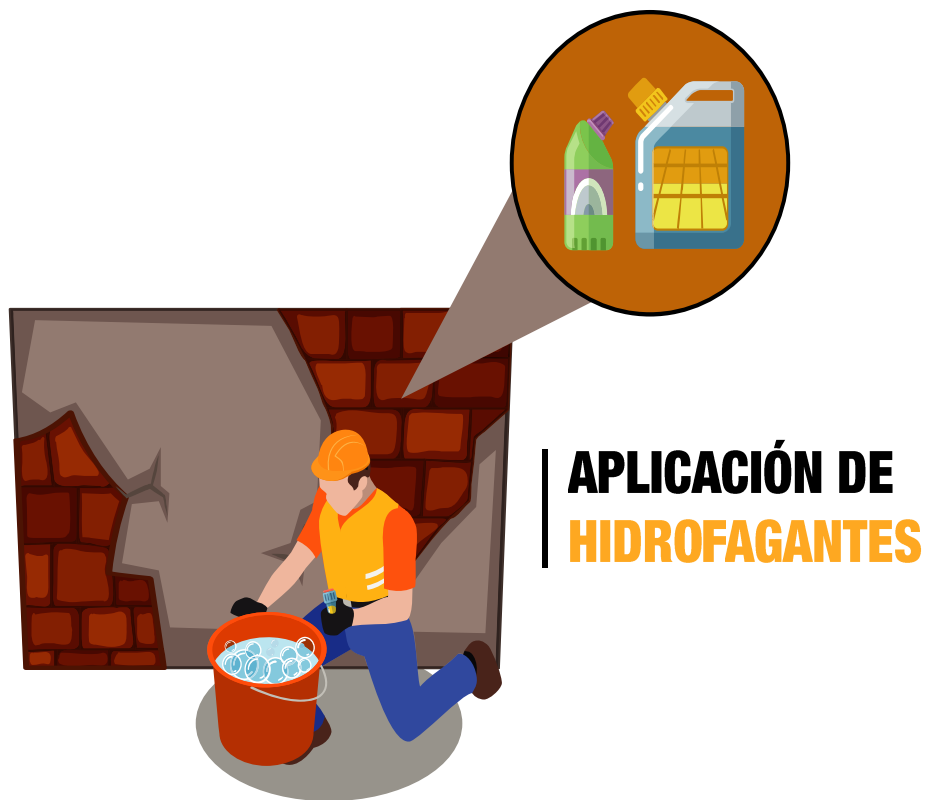
Se recomienda aplicar hidrofugantes de preferencia silanos o xilosianos sobre la superficie, con brochas ya que evitan el ingreso del agua al muro a su vez la composición de estos productos permite respirar al revoque ahorrando reparaciones posteriores.

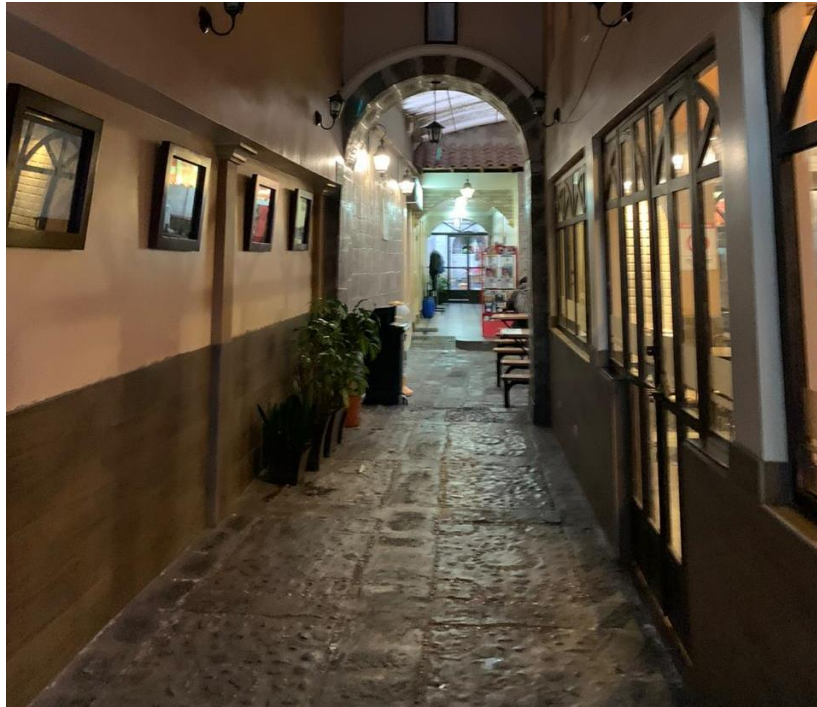
En las viviendas patrimoniales de la ciudad se observa que los pisos que predominan en espacios interiores son las baldosas hidráulicas antiguas, los pisos de madera machihembre y parquet. En los espacios exteriores como patios o zaguanes se puede encontrar la piedra molón.

Fotografía 115. Piso de piedra en ingresos

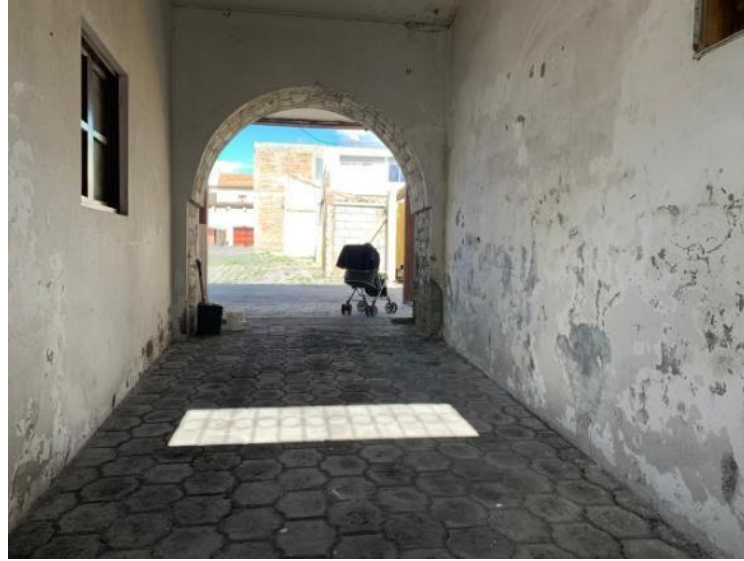
Cuando existe el desprendimiento de una pieza del suelo se deberá proceder a la sustitución de la misma para evitar filtraciones y acumulación del agua y suciedad, evitando la pérdida de piezas vecinas a esta.

Fotografía 116. Pisos de piedra
Fuente: Taipe, Santiago (2020)

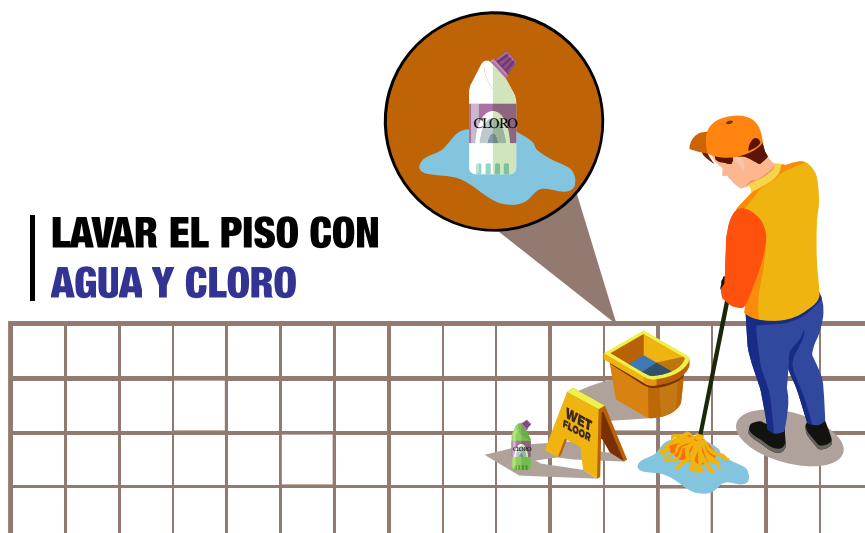
El mantenimiento de este tipo de pisos se los debe hacer con agua y detergentes neutros, si existe algún tipo de mancha debe aplicarse hipoclorito de sodio (cloro) enjuagando con agua.

Se recomienda el uso de ceras naturales con pulidora para su protección debido al tránsito diario, ya que se encuentran en espacios comunales o de servicio.

Gráfico 37. Mantenimiento en pisos de baldosa
Elaborado por: Taipe, Santiago (2020)

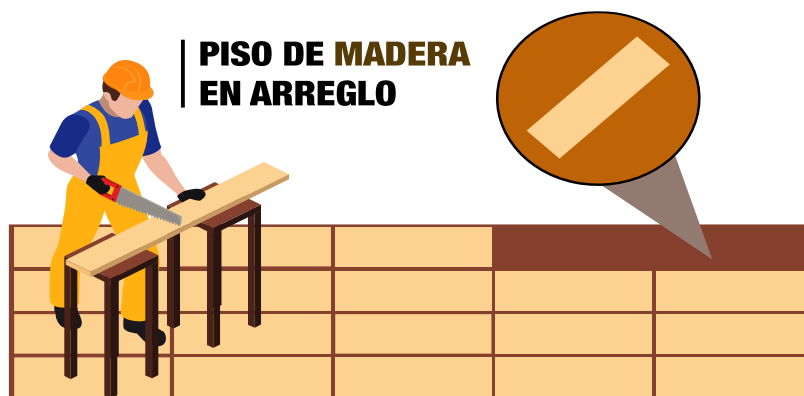
En los entablados se debe verificar que las piezas no estén sueltas si es el caso proceder a afianzarlas con pegamento blanco y martillándoles con clavos de cabeza plana, en el caso del parquet solo se debe afianzar las piezas con pegamento.

Se recomienda utilizar cera orgánica para hidratar la madera y tratar con productos anti xilófagos para uso preventivo o curativo de la misma.

Gráfico 38. Mantenimiento en pisos de madera
Elaborado por: Taípe, Santiago (2020)

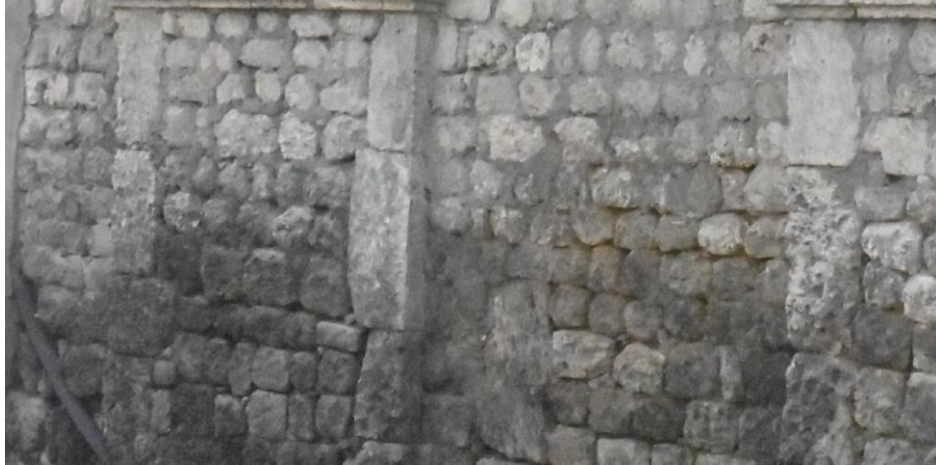
Los zócalos de piedra son parte de la identidad de las viviendas patrimoniales de la ciudad, además en la mayoría de casos se constituye en la parte externa de los cimientos, por ello posee un valor patrimonial y es indispensable su conservación y protección.

Fotografía 117. Piedra molón
Fuente: Taipe, Santiago (2020)

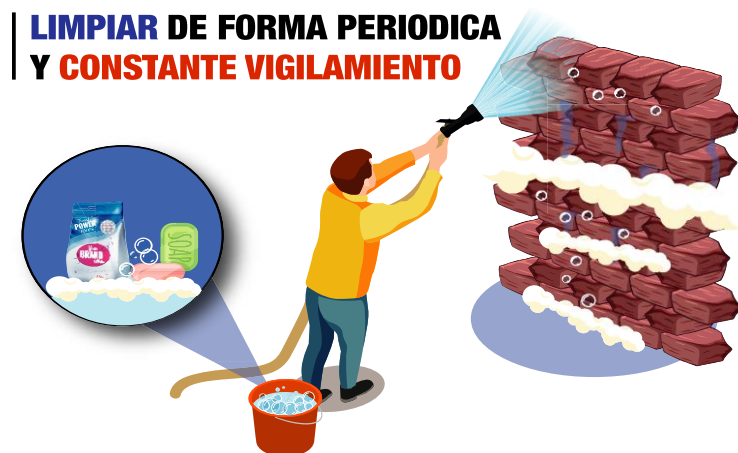
La limpieza periódica garantiza la conservación de la piedra en óptimas condiciones, hay que observar el estado de las juntas estas deben estar sanas para evitar las filtraciones de agentes bióticos o suciedad, del ser el caso se deberá utilizar mortero de cal y arena para llenar estas juntas.

La observación cumple un papel determinante para el mantenimiento ya que es importante verificar el estado de cada pieza y al existir alguna patología se debe aplicar silicato de etilo para su consolidación; si al observar la pieza, esta no puede ser recuperada, se procede a la sustitución por una del mismo tipo.

Gráfico 39. Mantenimiento en piedras
Elaborado por: Taipe, Santiago (2020)

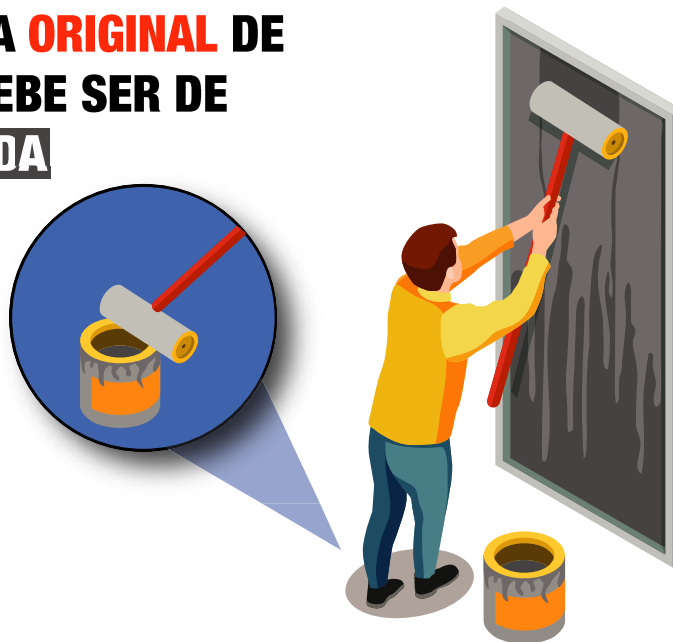
Para iniciar con la aplicación de color debe retirarse la capa superficial de polvo con lijas suaves, si durante el proceso se encuentra capas de pintura de aceite, estas deben ser removidas ya que evitan la adherencia de la nueva pintura.

Gráfico 40. Mantenimiento pintura original
Elaborado por: Taípe, Santiago (2020)

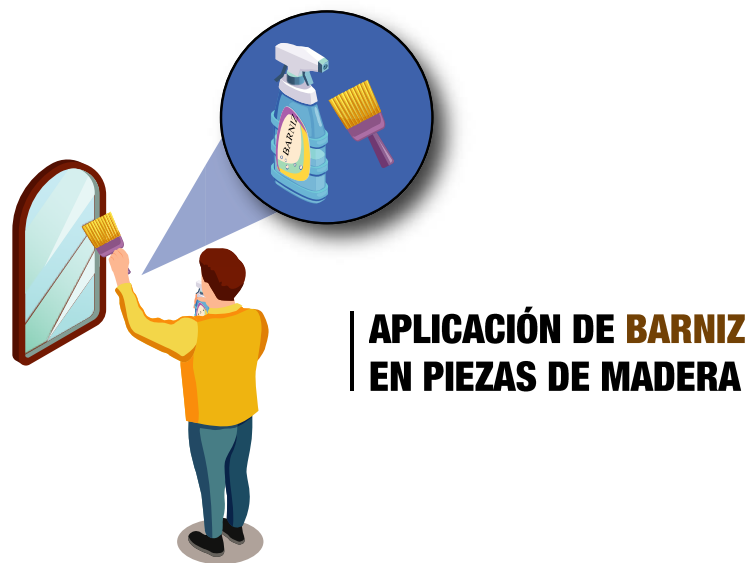
El procedimiento inicia con la limpieza a la superficie a tratar con herramientas acordes a la madera tratada, seguido por la eliminación de los agentes bióticos aplicando aceite de linaza, barniz, cera o laca de manera periódica para su conservación, de preferencia cada 6 meses.

En torno a las puertas es aconsejable no pintarlas ya que corren el riesgo de perder el acabado natural de estas; por consiguiente, se debe aplicar tintes que permitan unificar la textura y realce de la madera. En el caso de darle color a la madera se deberá proceder a la detección del color original por medio de catas de pintura.

Gráfico 41. Mantenimiento de carpinterías
Elaborado por: Taipe, Santiago (2020)

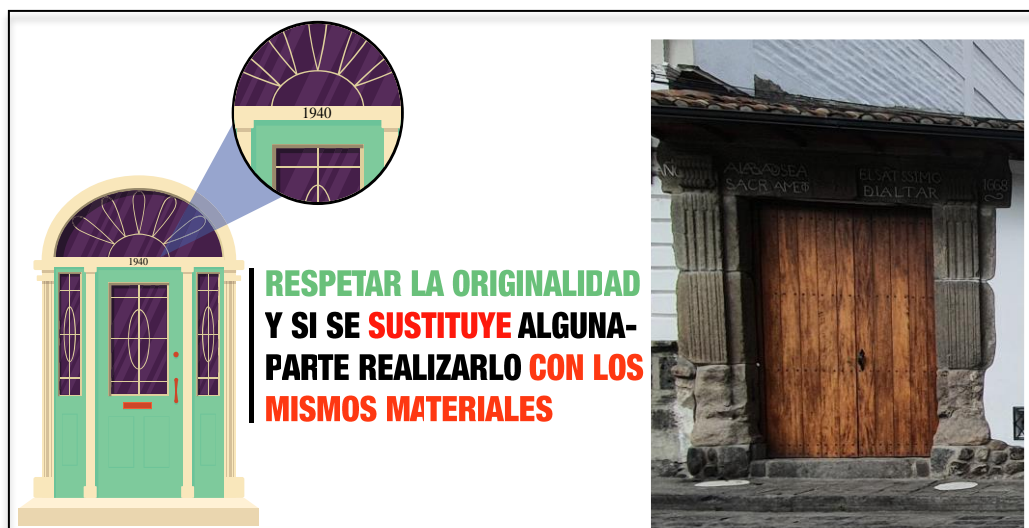
Hay que respetar la autenticidad de la portada acorde a su estilo arquitectónico sin agregados decorativos ni alteración de elementos que lo conforman, si es necesario una sustitución o recalce de ella deberá realizarse con los mismos materiales con el ladrillo y cal conservando las técnicas tradicionales

Gráfico 42. Adecuada intervención en portadas
Elaborado por: Taipe, Santiago (2020)

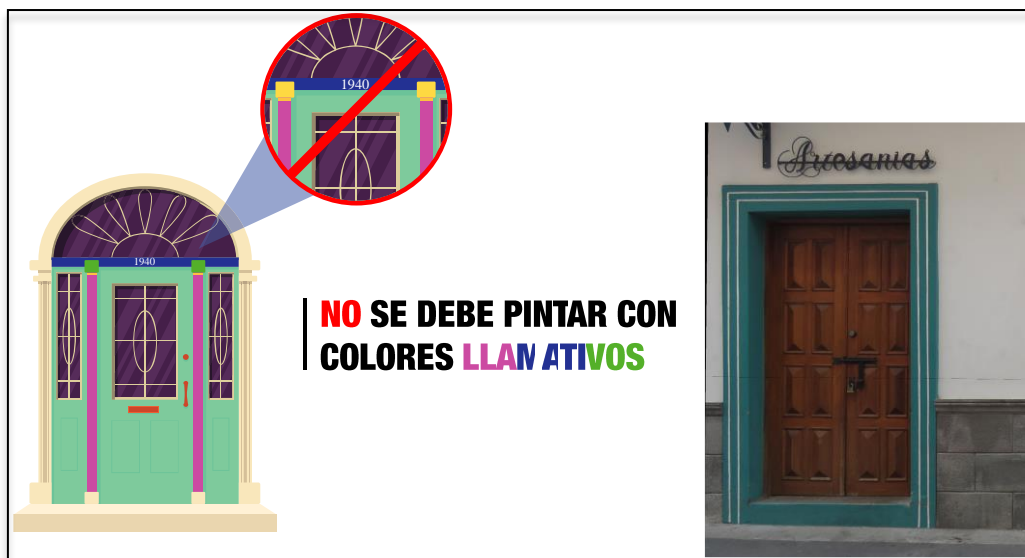
No se debe permitir el mantenimiento de estos elementos con revoques de cemento ya que no logran concebir la textura y acabado original de los enlucidos hechos con cal, como también evitar el uso de colores llamativos y brillantes ya que el color original en su mayoría es el blanco o almagra.

Gráfico 43. Mantenimiento portada
Elaborado por: Taipe, Santiago (2020)

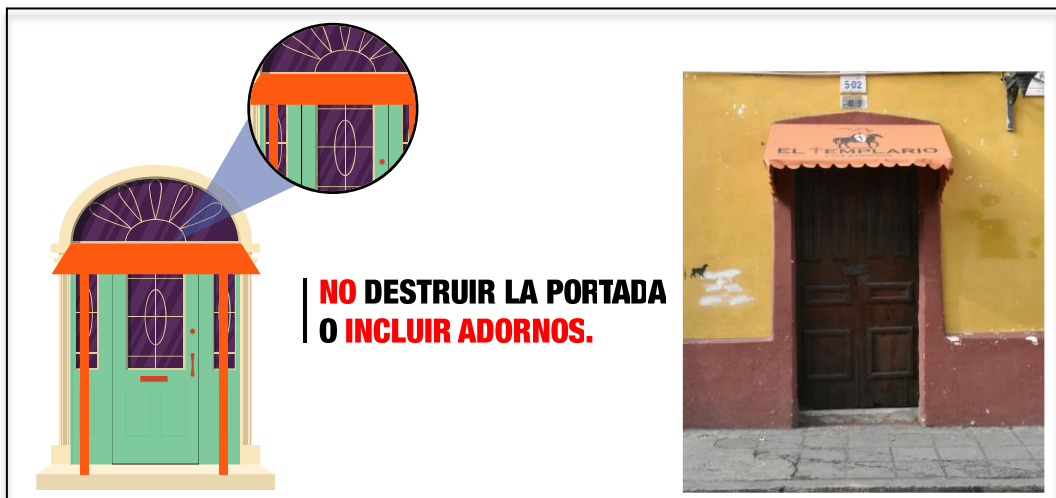
En ningún caso se deberá destruir o alterar este elemento para ampliar o aumentar vanos ya que cambian la tipología de la vivienda y su fachada.

Erradicar la incorporación de nuevas portadas en la fachada ya que en el estudio patrimonial es censurable como un falso histórico desvalorizando el inmueble y peor aún incorporar en las viviendas con claro estilo republicano una portada neo colonial ya que desconfiguraría por completo su composición arquitectónica.

Gráfico 44. Inapropiada intervención en portadas
Elaborado por: Taipe, Santiago (2020)

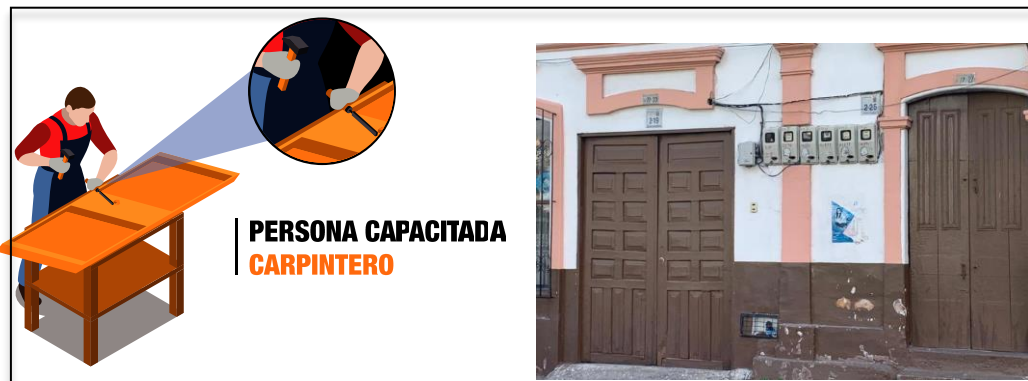
La restauración de estos se los debe realizar con las mismas normas y cuidados que la carpintería de madera, pero por su peso y tamaño se deberá recurrir a un carpintero

Gráfico 45. Adecuada intervención en portones
Elaborado por: Taipe, Santiago (2020)

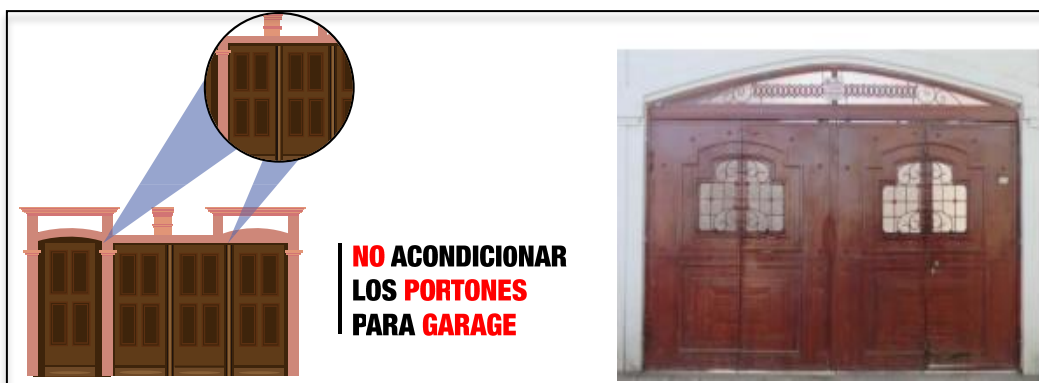
Se debe evitar la sustitución de los portones originales de la vivienda por nuevos de madera acondicionados para garajes.

Gráfico 46. Mantenimiento en portadas
Elaborado por: Taipe, Santiago (2020)

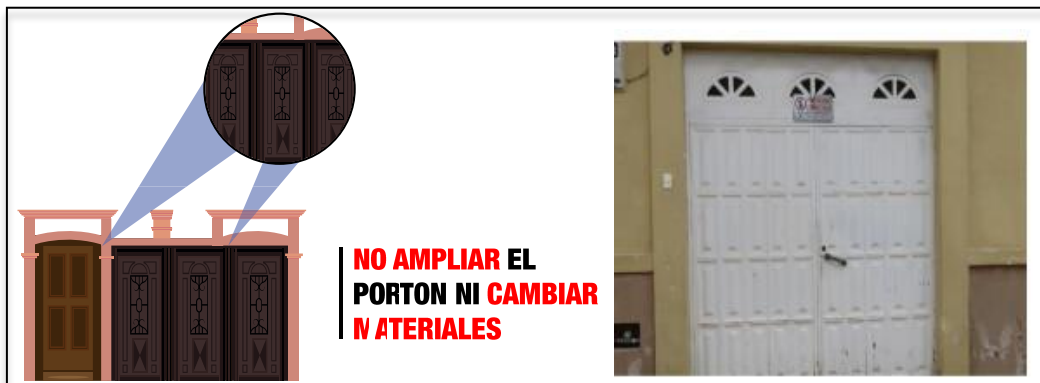
Evitar la sustitución de portones originales a los de metal para uso de parqueaderos ya que en algunos casos se realiza la ampliación de la portada, esto genera la des configuración en la proporción geométrica de la fachada.

Gráfico 47. Inadecuada intervención en portadas
 Elaborado por: Taipe, Santiago (2020)

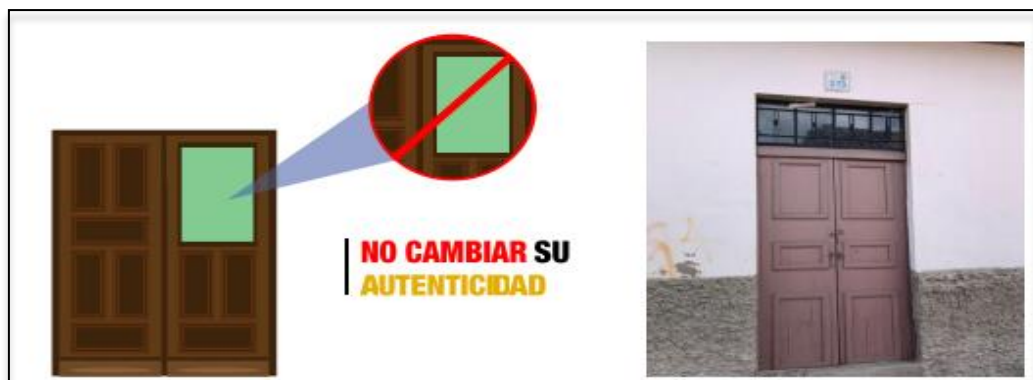
En lo posible no sustituir los accesorios de cerrajería y evitar el pintado de puertas ya que con ello se pierde la textura y color natural de las mismas. De ser posible se debe mostrar sus cicatrices y venas que las hacen valoradas.

Gráfico 49. Mantenimiento en puertas
Elaborado por: Taípe, Santiago (2020)

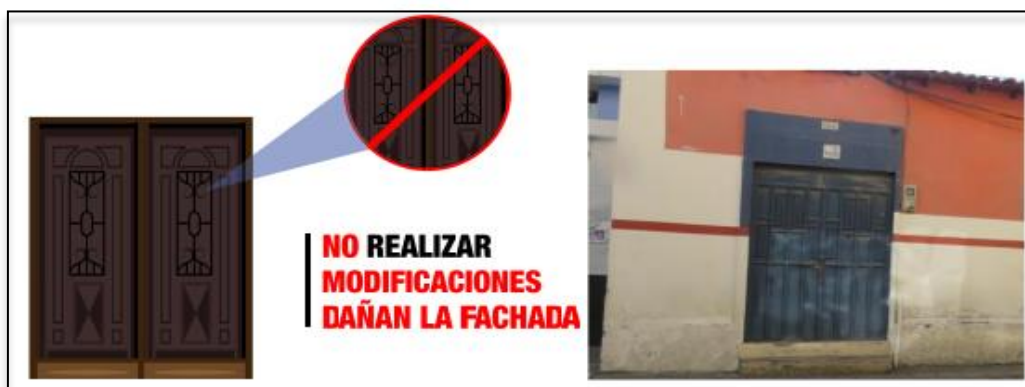
No se debe sustituir las puertas existentes por nuevas ya que con un adecuado mantenimiento y recuperación pueden ser conservadas, si la puerta original requiere de manera emergente su cambio debe realizarse por una puerta con las mismas dimensiones y diseños.

En ningún caso contrastar los materiales contemporáneos con los originales ni se debe incorporar falsos recargados, cerrajería ajena y ornamentos no compatibles a los tradicionales.

Gráfico 50. Inadecuada intervención en puertas

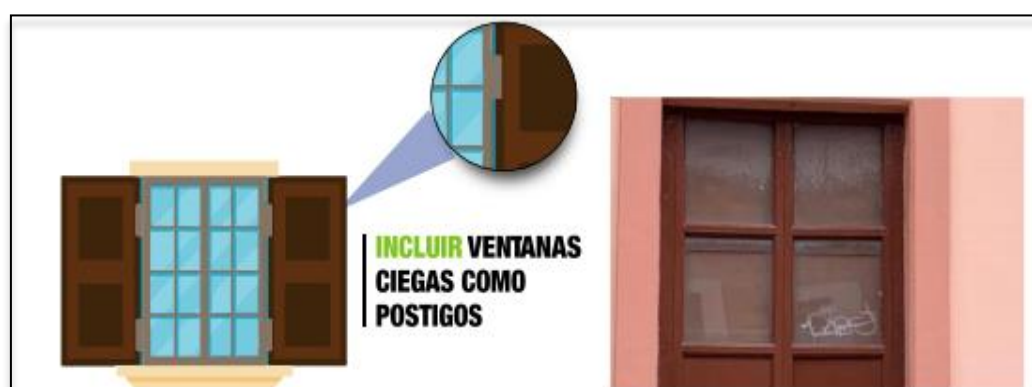
La restauración de estos elementos es de manera similar a la de las puertas o portones, uno de los procedimientos para su recuperación es que deben emplearse a las ventanas ciegas como postigos, mientras que las ventanas nuevas incluyen vidrio. De esta manera ocultarlas tras de ellas generan un confort al propietario de la vivienda y conservan la imagen patrimonial de ella.

Gráfico 51. Adecuada intervención de ventanas
Elaborado por: Taipe, Santiago (2020)

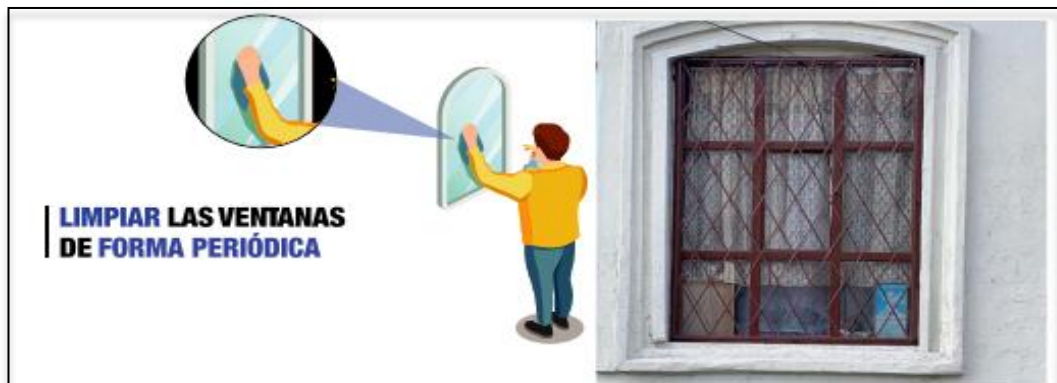
Se recomienda evitar el uso de vidrios reflectantes y gruesos en ventanas con cuarterones de vidrio y limpiar periódicamente las juntas con paño húmedo para evitar la presencia de suciedad y hongos.

Gráfico 52. Mantenimiento ventanas
Elaborado por: Taipe, Santiago (2020)

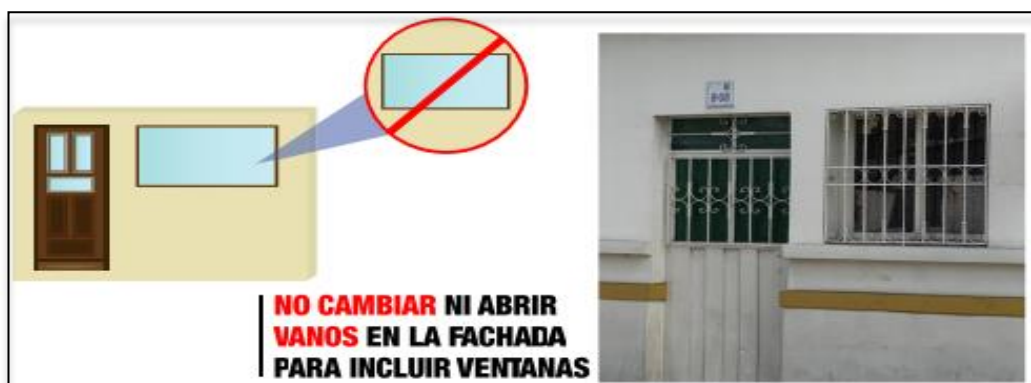
Se debe evitar la sustitución de las ventanas originales de madera por metálicas o de madera con diseños contemporáneos y recalcar que en ningún caso se debe incorporar nuevos vanos a las fachadas.

Gráfico 53. Inadecuada intervención en ventanas
Elaborado por: Taipe, Santiago (2020)

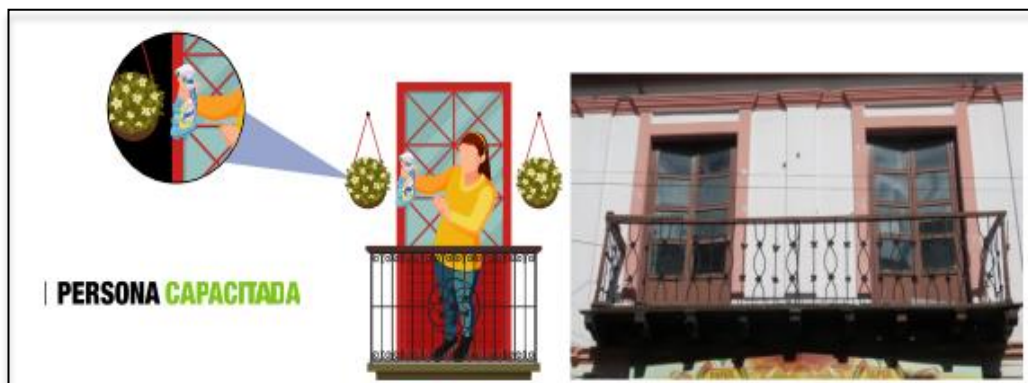
En el caso de los balcones de madera, si es necesario, se debe reforzar la estructura de los pasamanos para mayor seguridad de los usuarios para la sustitución de piezas faltantes, solicitar a una persona competente en carpintería para realizar este trabajo.

Así también en los balcones metálicos dar el tratamiento antes mencionado de carpinterías de metal para evitar los procesos de oxidación y corrosión.

Gráfico 54. Adecuada intervención en balcones
Elaborado por: Taipe, Santiago (2020)

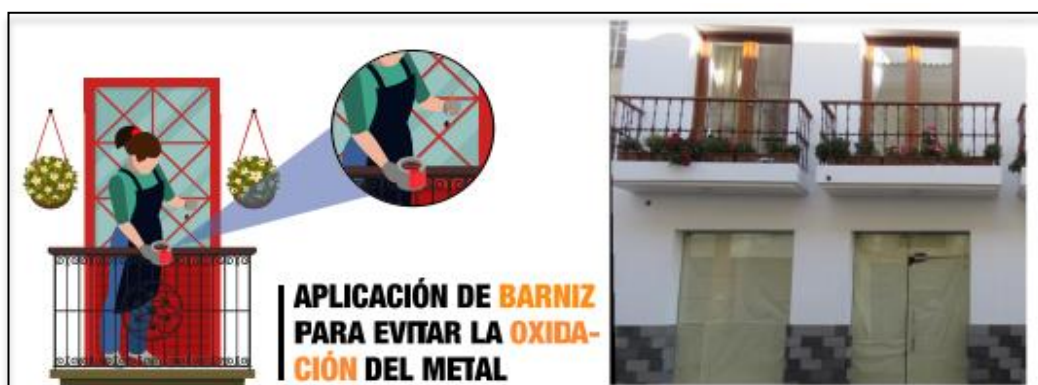
Gráfico 55. Mantenimiento de balcones
Elaborado por: Taipe, Santiago (2020)

En balcones de madera aplicar aceite de linaza, cera, laca o barniz cada 6 meses para su prevención evitando utilizar barnices brillantes ya que su composición no permite la oxigenación de la madera.

En el caso de los balcones metálicos no pintarlos con colores ajenos al originar ya que dañan la visión natural del material.

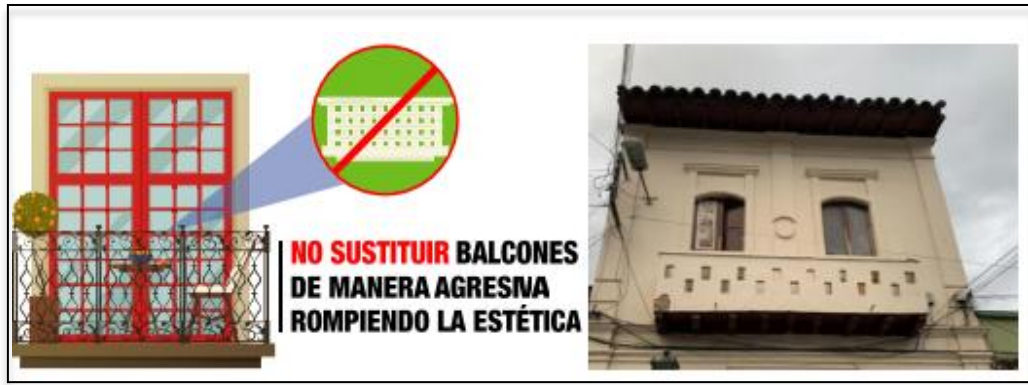
Gráfico 56. Inadecuada intervención en balcones
Elaborado por: Taipe, Santiago (2020)

Evitar la sustitución de los elementos propios por barandales o antepechos ajenos a la composición de la fachada, así como también la inclusión de canales de agua ya que ocasionan sobrecargas a las bases de esta estructura.

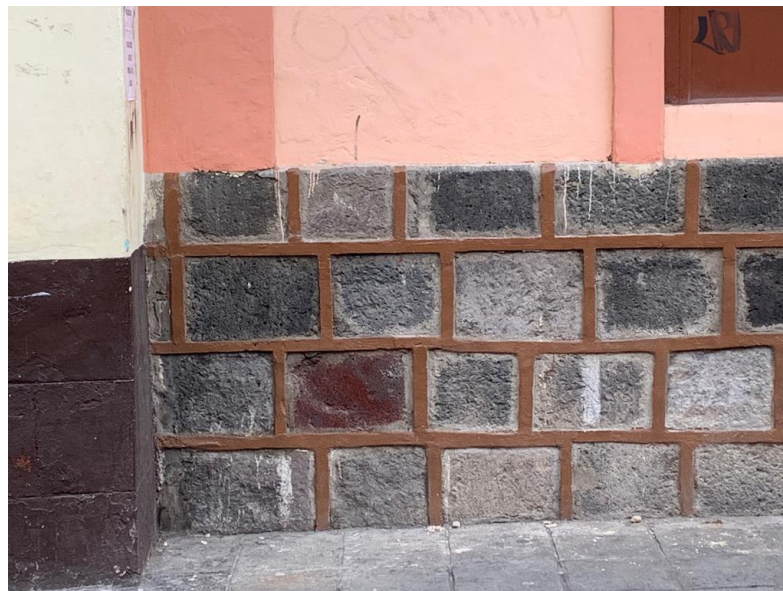
Fotografía 124. Zócalos Centro Histórico de Latacunga
Fuente: Taipe, Santiago (2020)

Son elementos tradicionales en la composición del estilo arquitectónica de las viviendas, constituyéndose en la parte externa de cimientos reemplazando así a los revoques de cal; su diseño varía de acuerdo a la envergadura de la construcción, estos elementos de piedra están siendo reemplazados por elementos ajenos con materiales como baldosas.

Su conservación debe ser realizada a través del continuo mantenimiento y reparación, procurando una limpieza periódica y en lo posible impermeabilizar la piedra con barnices de agua y sus juntas con morteros de cal sellando así las filtraciones de agua hacia los muros y cimientos

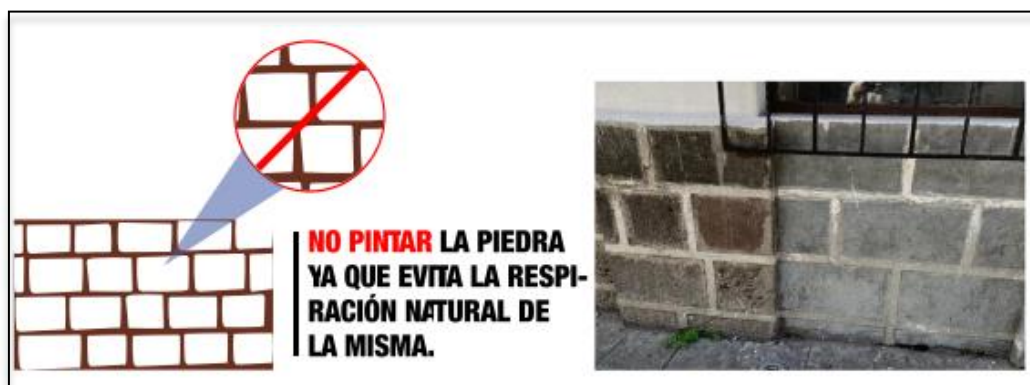
Gráfico 58. Mantenimiento en zócalos
Elaborado por: Taipe, Santiago (2020)

No se debe pintar la piedra con barnices brillosos y de origen sintético ya que obstruyen los poros que permiten la respiración natural de la piedra.

Así también evitar pintar las juntas con colores llamativos o brillosos de la misma manera no emboquillarlas con cemento.

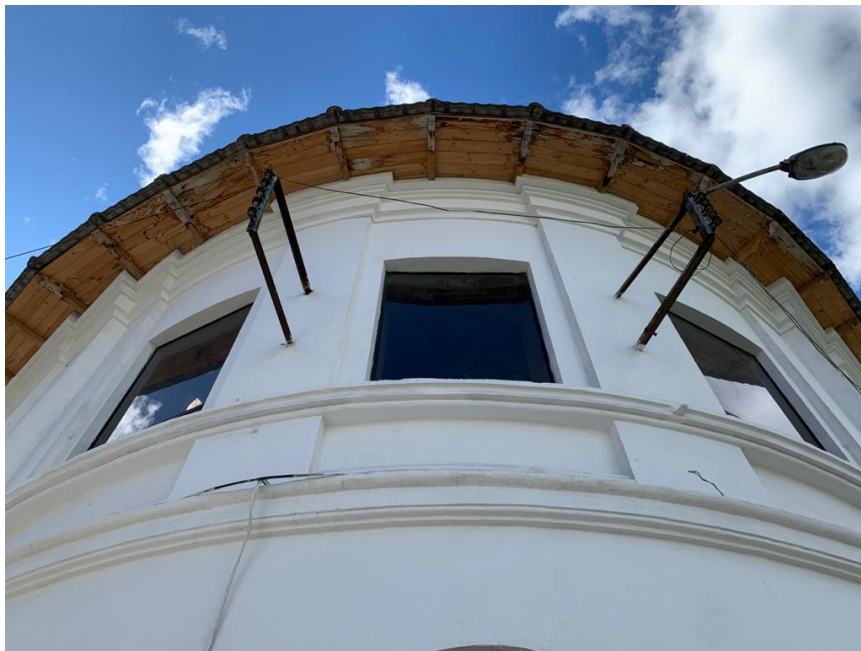
Fotografía 125. Aleros en vivienda patrimonial

Son elementos característicos de la arquitectura tradicional de la ciudad formados por superposiciones de hileras de tejas y ladrillos encastillados que dan un realce estético a la prolongación de la cubierta hacia la calle.
