**UNIVERSIDAD TECNOLÓGICA
INDOAMÉRICA**

**DIAGNÓSTICO DE LAS INTERVENCIONES REALIZADAS AL
REPERTORIO HABITACIONAL DE LA PARROQUIA LA MATRIZ EN
LA CIUDAD DE LATACUNGA, QUE PERMITA GENERAR UN MANUAL
PARA LA CONSERVACIÓN DEL PATRIMONIO EDIFICADO.**

Trabajo de titulación previo a la obtención del título de Arquitecto Urbanista

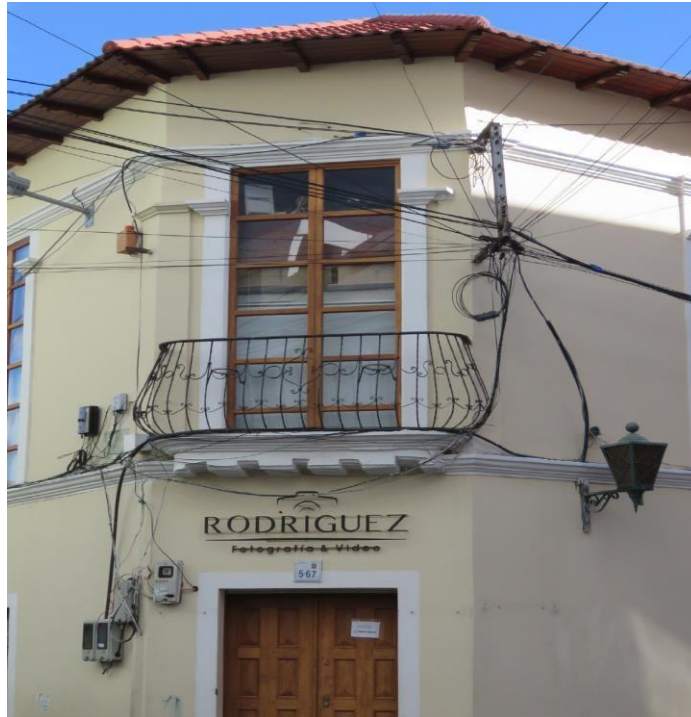
Fotografía 126. Cableado público sobre fachada patrimonial
Fuente: Taipe, Santiago (2020)

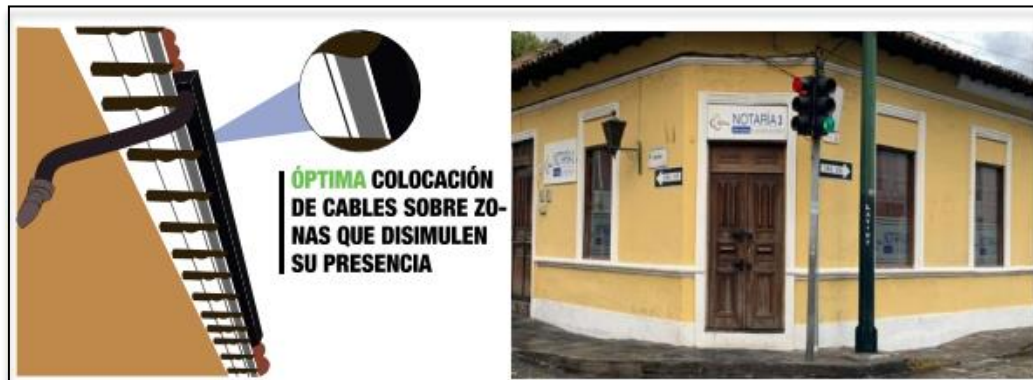
Gráfico 64. Mantenimiento en instalaciones
Elaborado por: Taipe, Santiago (2020)

Se debe tratar de fijar los cables en espacios que disimulen la carga visual de la fachada precautelando la acumulación de polvo y suciedad en ellos.

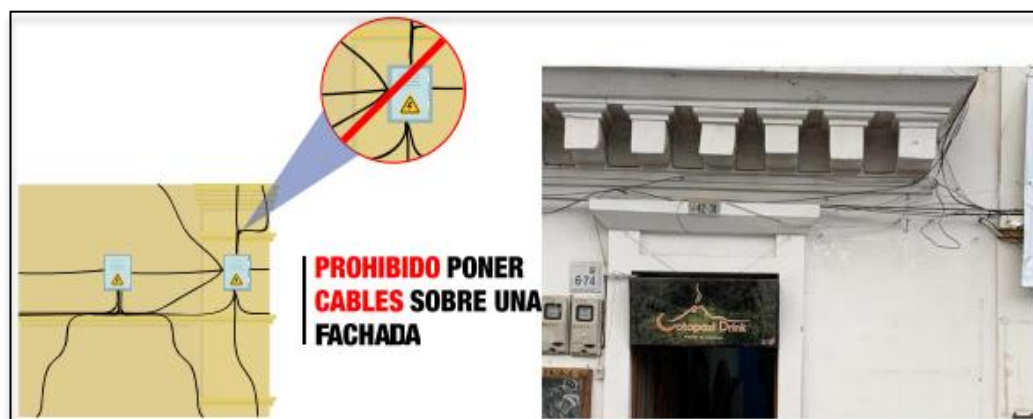
Gráfico 65. Inadecuada intervención en instalaciones
Elaborado por: Taipe, Santiago (2020)

Por ninguna razón se debe permitir que las autoridades encargadas en la instalación eléctrica públicas incorporen cables que atraviesen las fachadas de manera agresiva y sin respeto a molduras y ornamentaciones.

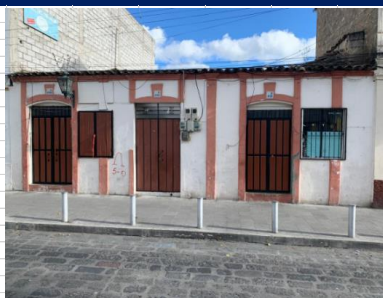
Código fotográfico: 0000-38

Evaluación de la edificación	Sólido	Deteriorado	Ruinoso	Estado General
Estructura	X			
Cubierta		X		
Fachada	X			
Pisos/ entrepisos				
Acabados		X		
Escaleras				
Espacios exteriores	X			
Instalaciones		X

Descripción de la fotografía: Visual de la fachada de una sola planta

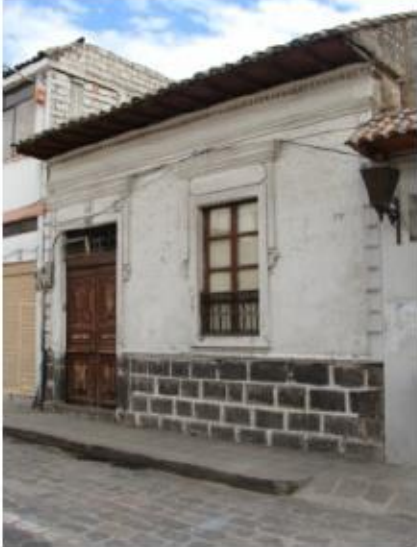
8. ESTADO DE CONSERVACIÓN					
Sólido		X			
Deteriorado					
Ruinoso					
9. ACCIONES EMERGENTES RECOMENDADAS					
Consolidación de cubierta. Tratamiento de fachada con pintura, resaltando molduras. Restauración de puerta

12. DESCRIPCIÓN DEL INMUEBLE							
El inmueble destinado a Vivienda y Servicios (Estudio Jurídico), se ubica en el centro histórico de la urbe, en una de las manzanas aledañas al parque central. Está conformado por un volumen de un solo piso, construido con cubierta de teja, muros de piedra pómez y adobe, puertas y ventanas de madera. La casa está diseñada sobre una planta arquitectónica rectangular, emplazada hacia la parte frontal el predio. Presenta un solo acceso que conduce a un zaguán que desemboca en el patio con soportal, que vincula a las habitaciones de vivienda.
