**UNIVERSIDAD TECNOLÓGICA “INDOAMERICA”**

**FACULTAD DE ARQUITECTURA Y ARTES APLICADAS**

EVALUACION Y LINEAMIENTOS DE GESTION PARA AMENAZAS  
NATURALES EN EL SECTOR DE LA COCHA, LATACUNGA 2019

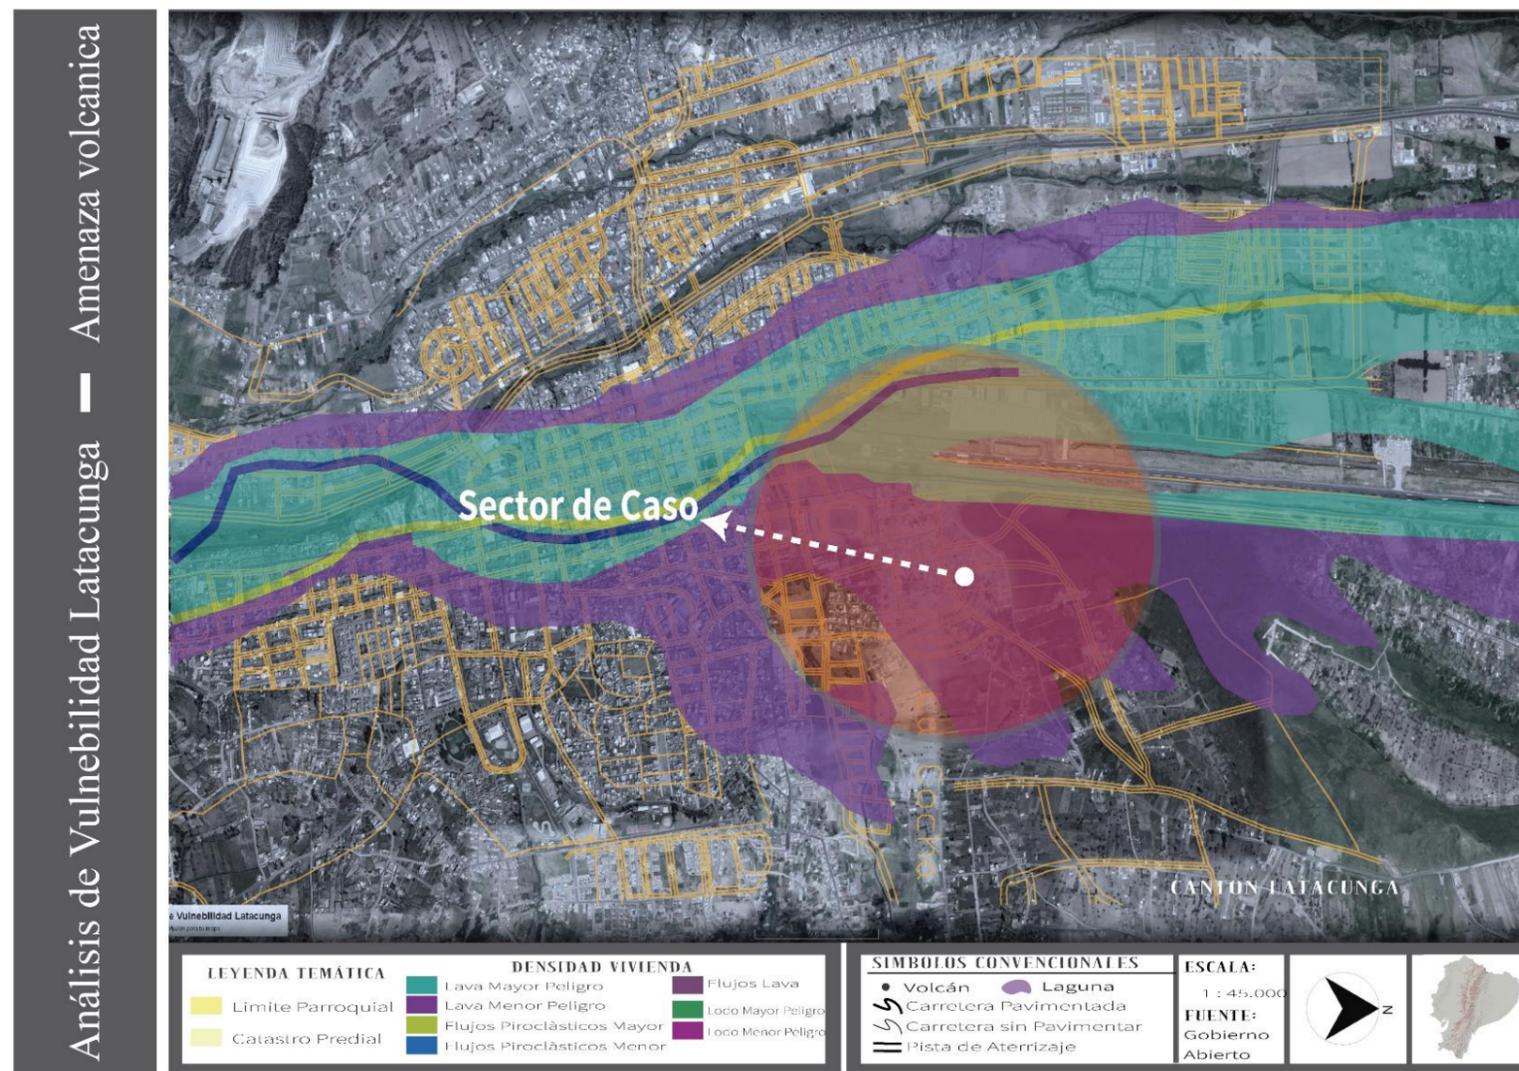
FIGURA 41. Vulnerabilidad de volcán (Elaboración propia)

Como se puede observar en la imagen de vulnerabilidad de desastre natural de origen volcánico en el sector de la cocha la mayor peligrosidad de los flujos de lodo y lahares de mayor peligro, se encuentra en la cabecera del aeropuerto mientras que en el resto del sector existe flujos de lodo y lahares los cuales pretenden estar en menor peligro no obstante el rio Yanayacu tiene a estar contaminando con dichos desperdicios de las erupciones volcánicas.

La mayor peligrosidad de los flujos de lodo se intensifica a medida que se acercan al centro del cauce del río Cutuchi, no obstante, existen afectaciones laterales de mínimo violencia hacia el oriente y occidente. La región urbana, se encuentra afectada por lahares generados por una expulsión del volcán Cotopaxi. El recorrido de los lahares es de norte a sur, afectando la zona central del Cantón. (CENSIG, 2011)

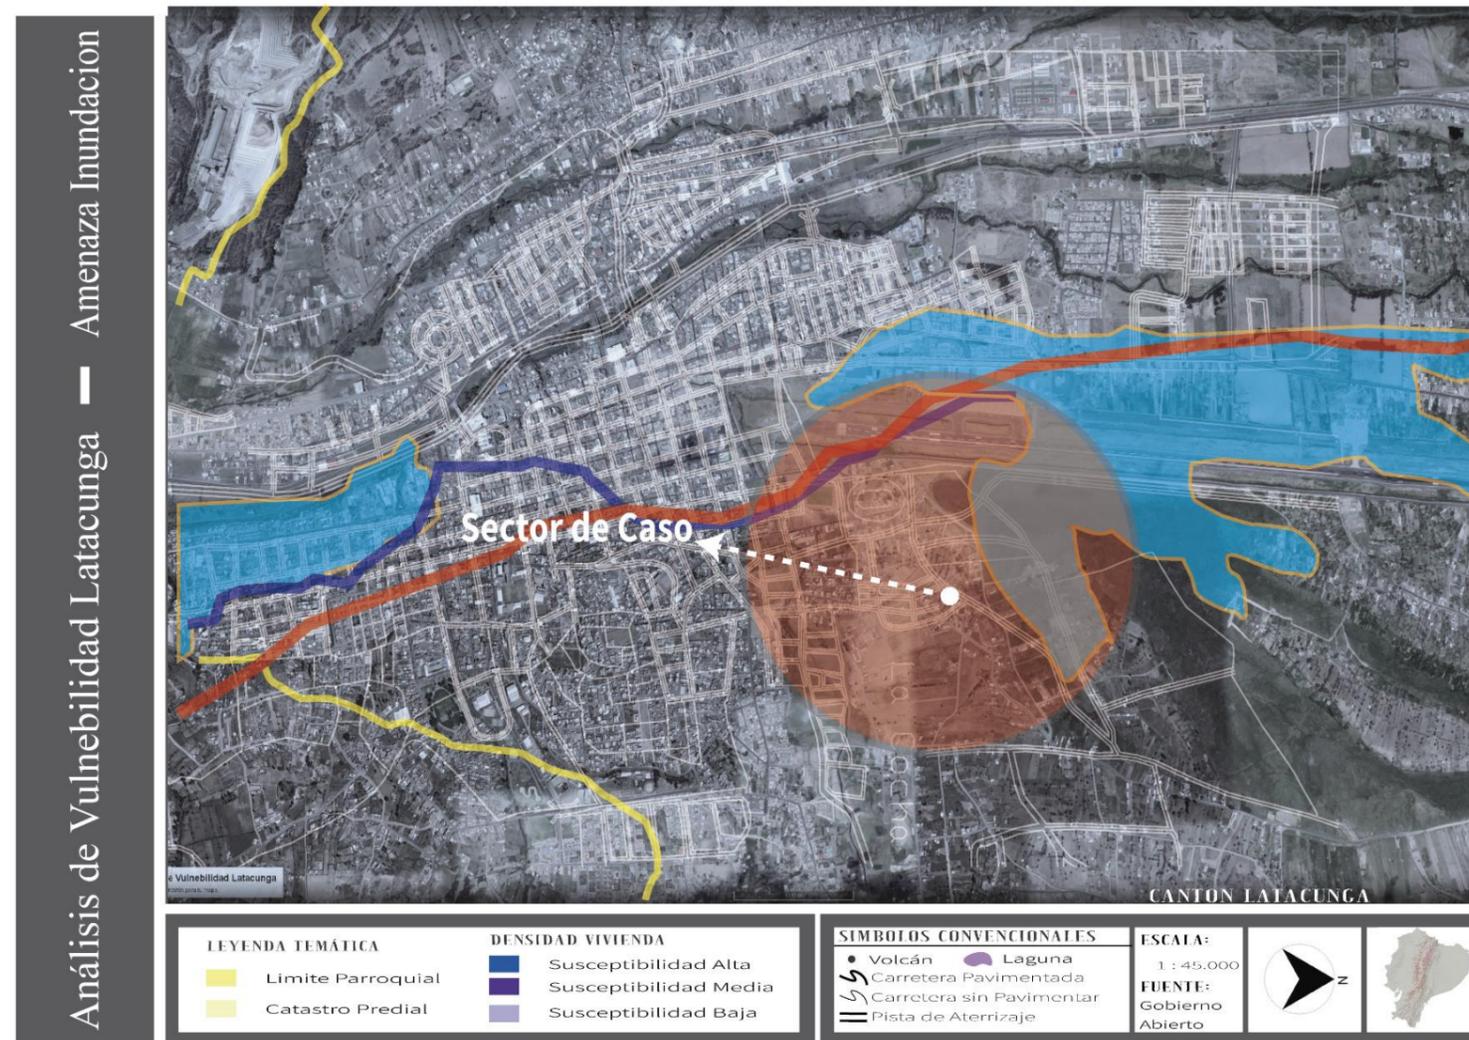
FIGURA 42. Vulnerabilidad de inundaciones Latacunga (Elaboración propia)

Como podemos observar en el mapa de vulnerabilidad y amenaza de desastre natural de inundaciones el sector de la cocha es susceptible a tener una amenaza baja los cual se llega a entender que la zona, no presenta niveles altos por inundación.

Las edificaciones de la urbe, en su generalidad presenta índices de vulnerabilidad medios de inundaciones. El estudio paramétrico de las variables obtenidas del catastro determina que la alta vulnerabilidad está influenciada principalmente por el hecho de que los índices de edificaciones se encuentran en zonas de suelos inundables o cenagosos.

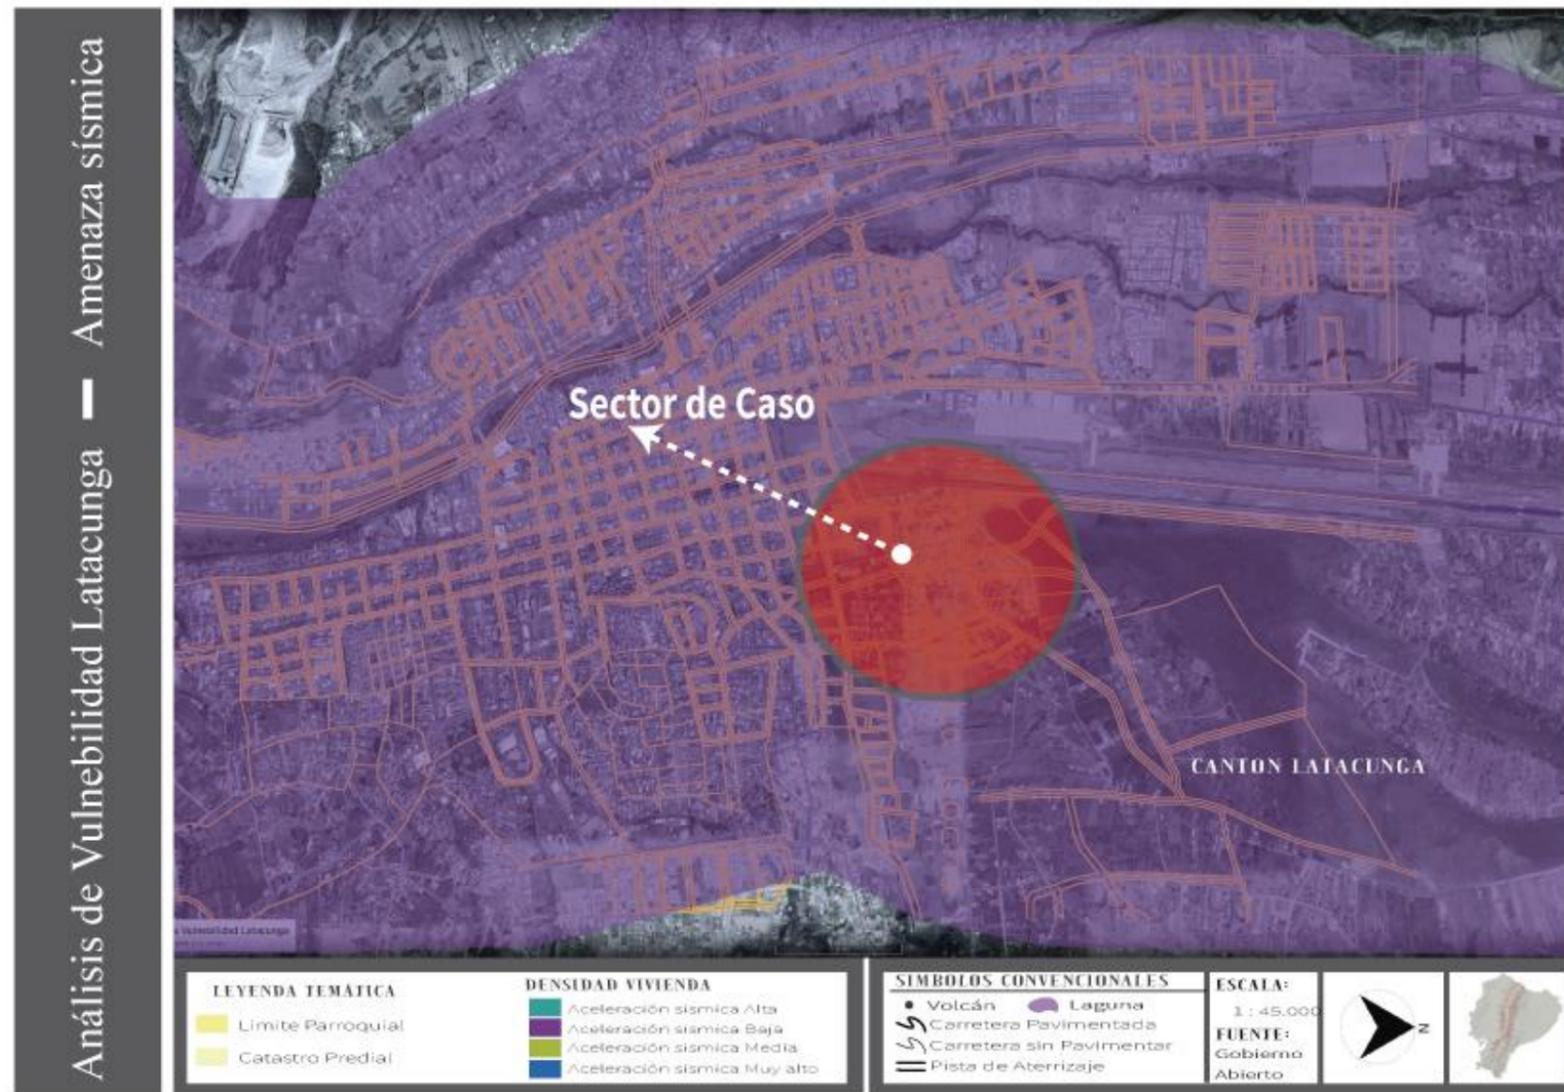
FIGURA 43. Vulnerabilidad de sismo Latacunga (Elaboración propia)

Como podemos observar en los mapas de vulnerabilidad y amenazas en el sector de la cocha existe un alto riesgo de aceleración sísmica. Afectando a las edificaciones y al río Yanayacu, este último por el deslizamiento del canal por el cual cuyo río fluye, esto también podría ocasionar inundaciones en la zona.

El cantón presenta índices de vulnerabilidad porcentajes de aceleración sísmica muy alta en ciertas partes puede llegar a ser medias, estos índices llegan gracias a la importancia del año de construcción de las edificaciones llegando desde los años 1970, esto también forma parte del tipo de sistema constructivo y materiales elegidos.

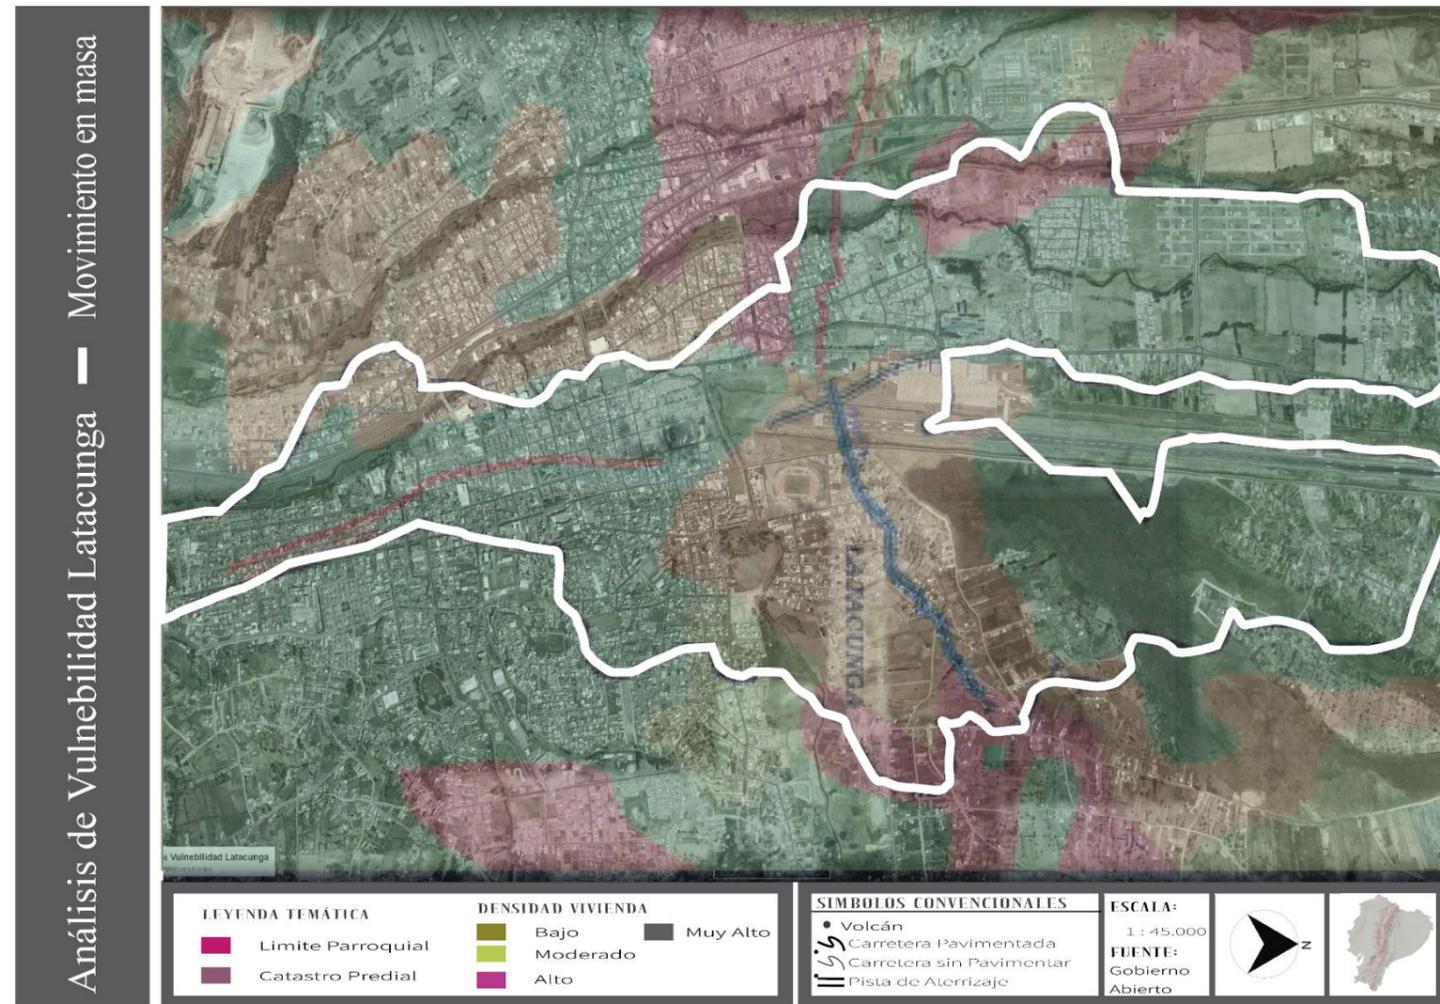
FIGURA 44. Vulnerabilidad de movimiento de masas Latacunga (Elaboración propia)

Como podemos observar en el mapa de amenazas y vulnerabilidad de desastre de origen natural de movimiento de masas observamos que en el sector de la cocha existe un movimiento de masas baja, pero con mayor porcentaje existe en el sector que conecta al rio ubicado en la zona.

La construcción de la localidad en su generalidad presenta un índice de vulnerabilidad medios ante deslizamientos las edificaciones son de alta vulnerabilidad por el hecho de que se encuentran construidas en terrenos topo gráficamente en escarpe, encima o bajo calzada estas edificaciones se encuentran localizadas fundamentalmente cerca al río.

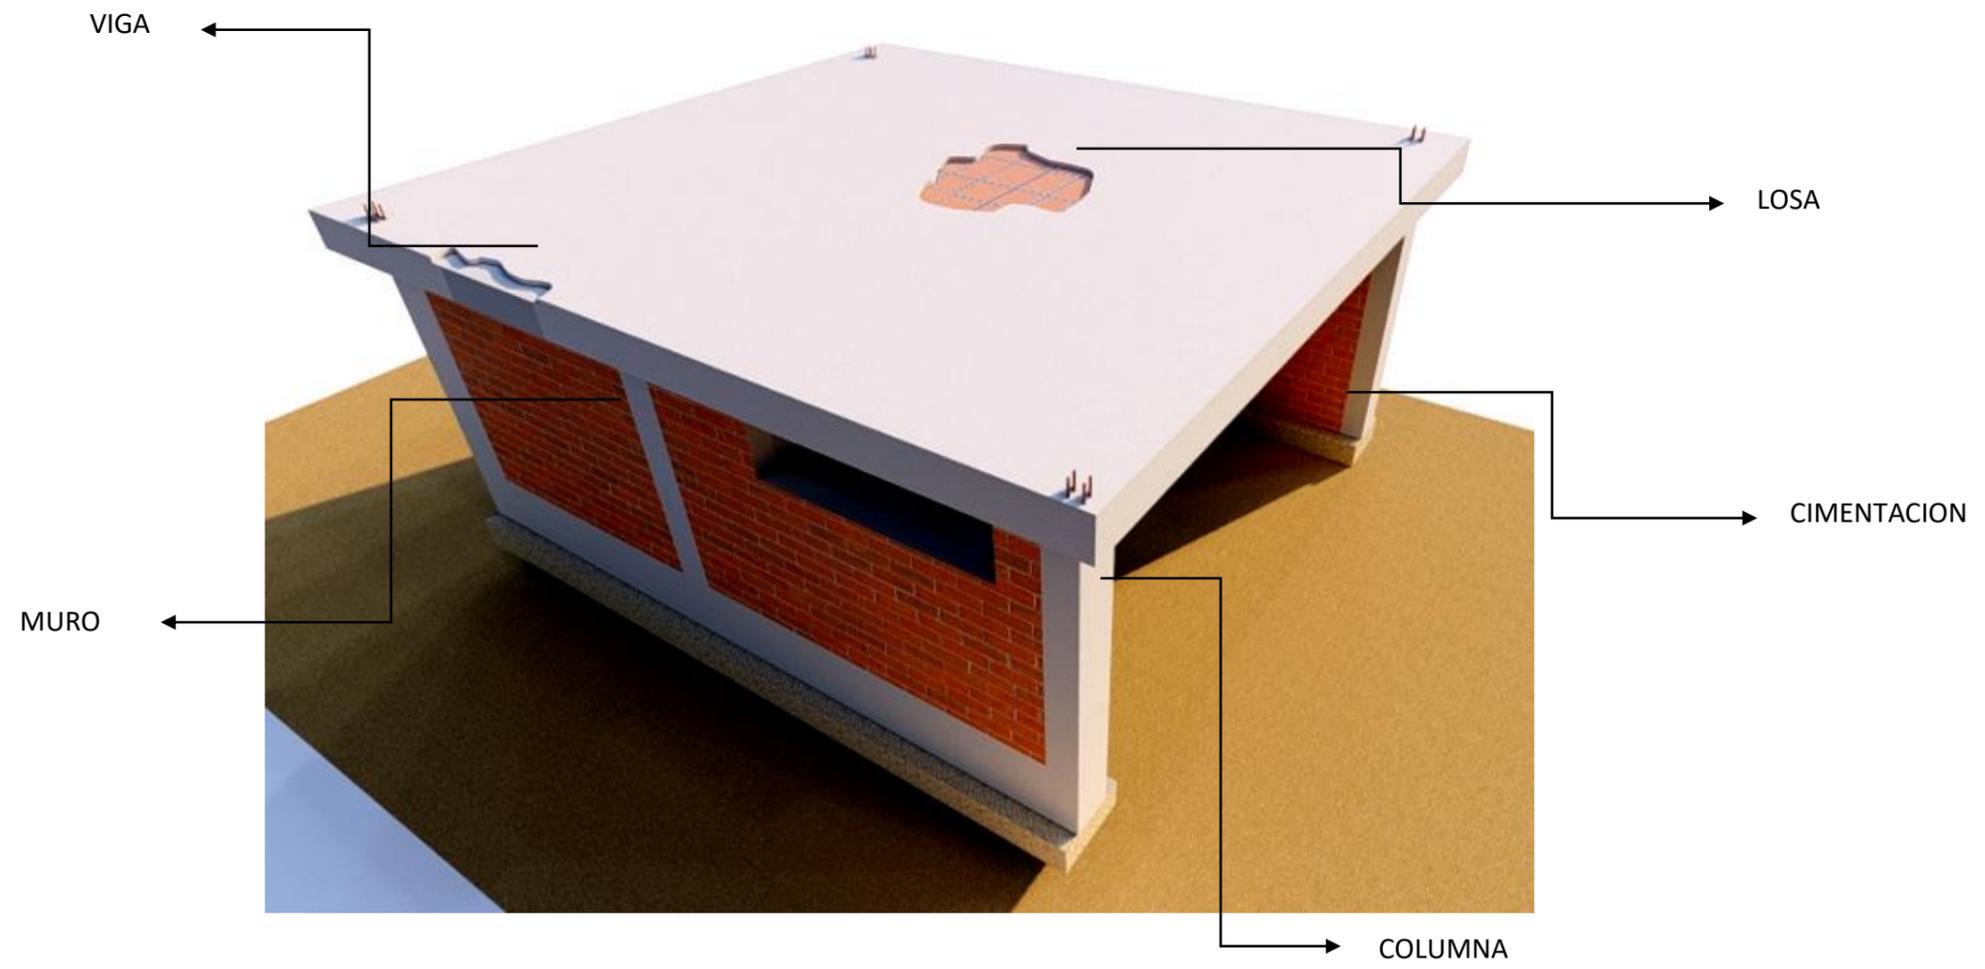
FIGURA 45. elementos estructurales de una vivienda de albañilería confinada (AREQUIPA, 2010)

Elementos de confinamiento en color (rojo) son las columnas de Amarre y las vigas de amarre.

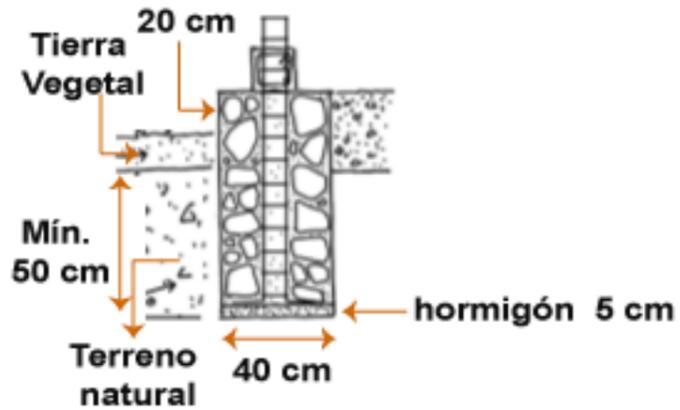
### Suelo duro:

- Profundidad bajo la tierra: mín. 50 cm
- Ancho: 40 cm
- Con replantillo en hormigón de 5 cm

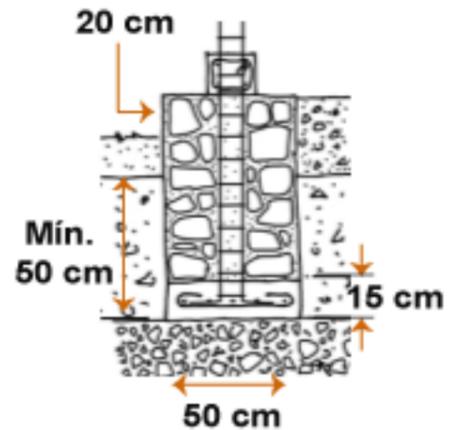
### Suelo compactado :

- Profundidad bajo la tierra: mín. 50 cm
- Ancho: 50 - 60 cm
- Con zapata corrida en hormigón armado de 15 cm

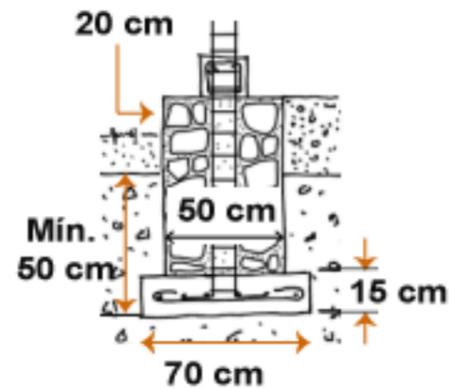
### Suelo blando :

- Profundidad bajo la tierra: mín. 50 cm
- Ancho zapata: 70 cm
- Ancho cimentación: 50 cm
- Con zapata corrida en hormigón armado de 15 cm

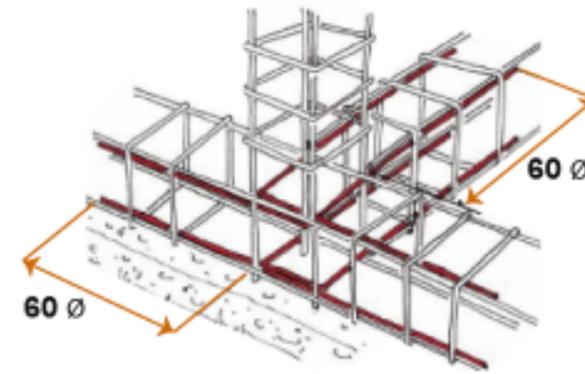
## Vigas de amarre: conexión en T

Longitud de traslapes :  
60 x Ø  
( 60 veces el diámetro )

en varillas de 10 mm = 50 cm  
en varillas de 12 mm = 60 cm

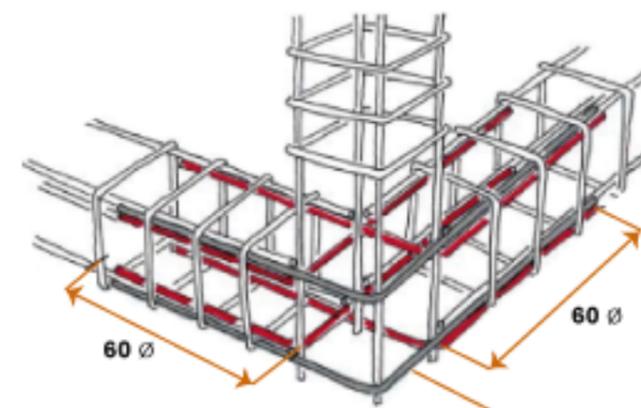
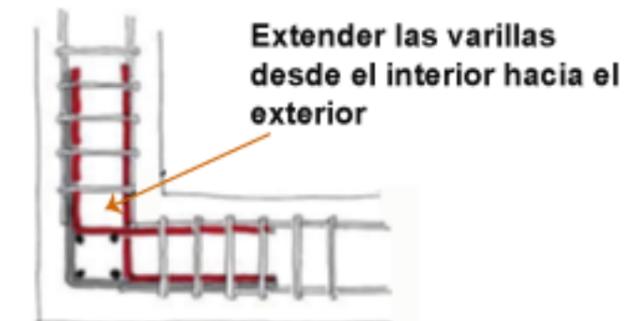
FIGURA 47. Instructivo para vivienda sismorresistente

Poner una varilla adicional en la esquina externa

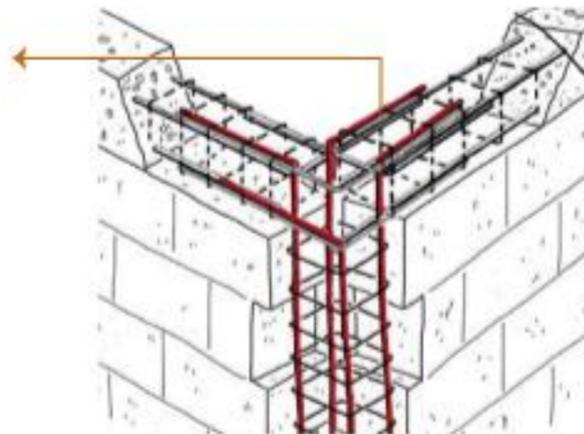
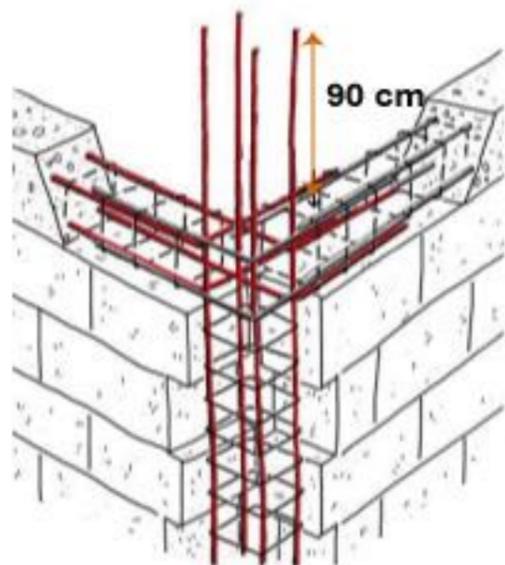
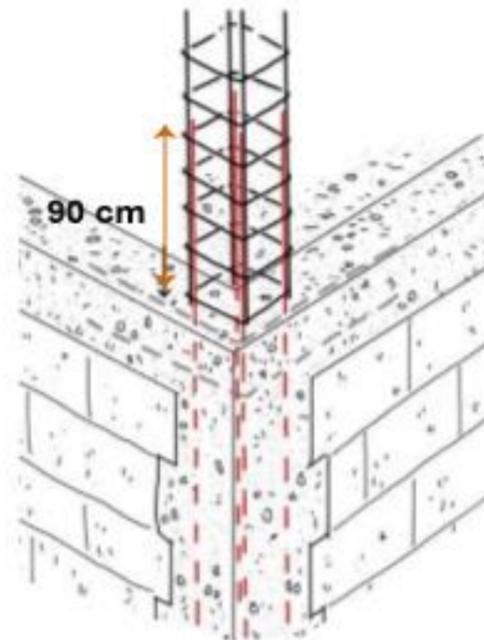
En el último piso, doblar las varillas de refuerzo vertical hacia la viga de losa

Para las construcciones futuras de una edificación se debe dejar las "varillas de la esperanza" con una longitud de 90 cm

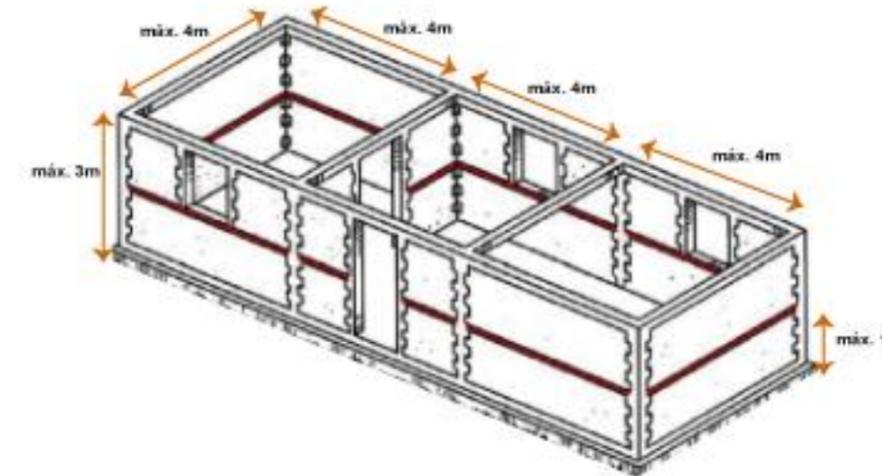
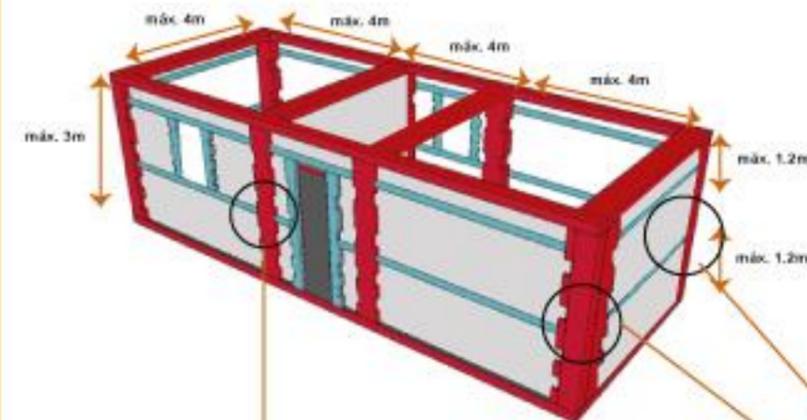
Poner bandas al menos cada 1,2 m o cada 6 hiladas de bloques.

Colocar una banda debajo y encima de cada ventana y puerta.

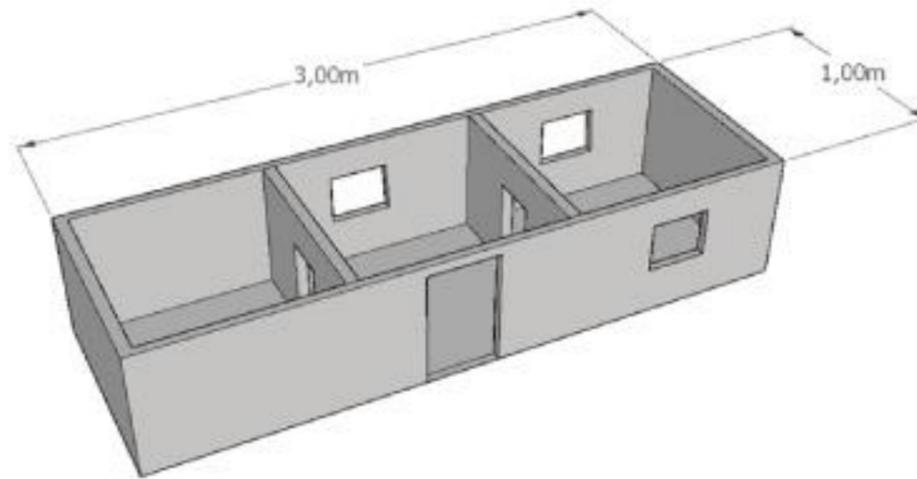
PROPORCION: LARGO NO MAYOR QUE 3 VECES DEL ANCHO

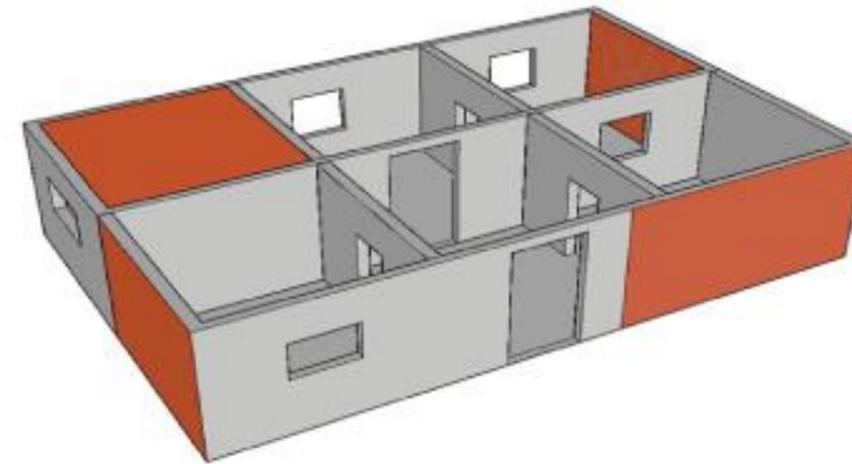
EN CADA FACHADA DE AL MENOS TENER UNA PARED SIN HUECOS – MURO DE CORTE

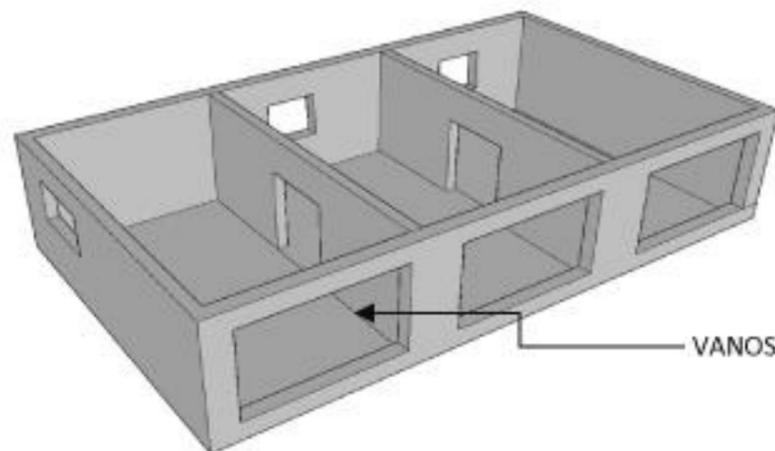
VANOS DEMASIADOS GRANDES

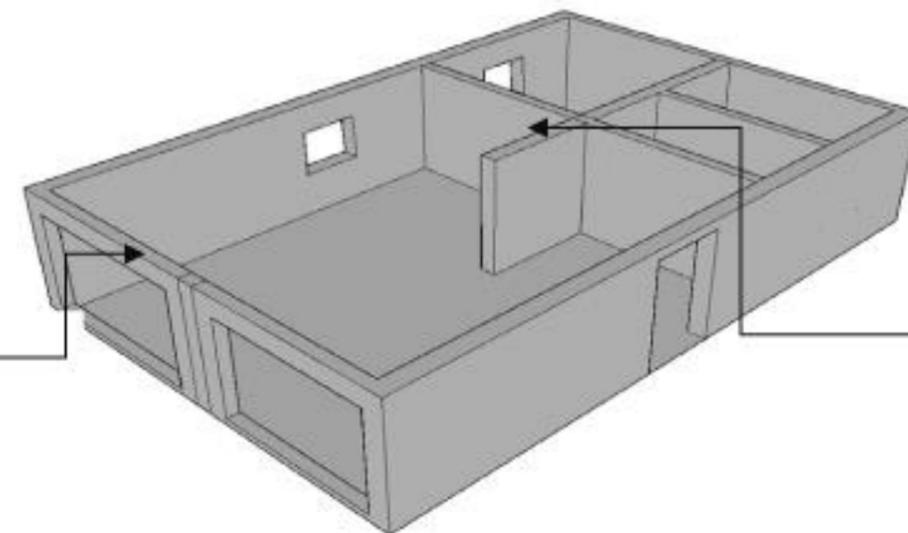
MURO INTERMEDIO SIN APOYO NI REFUERZO

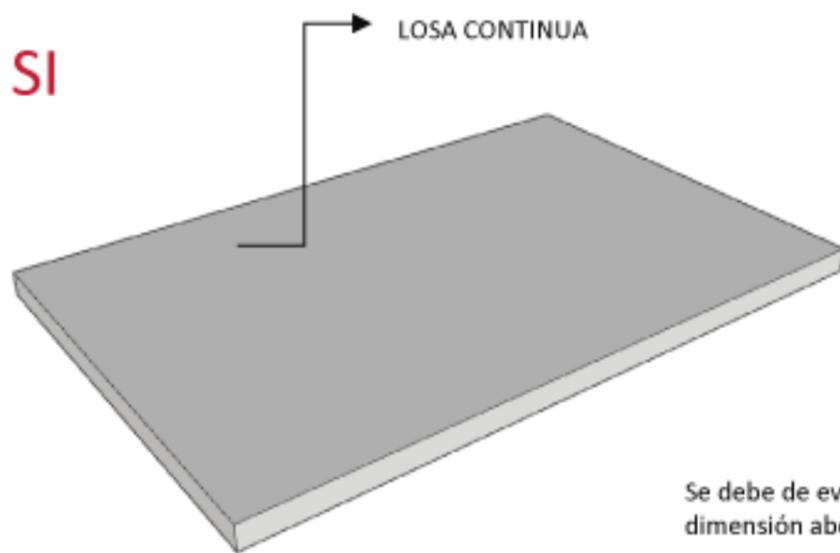
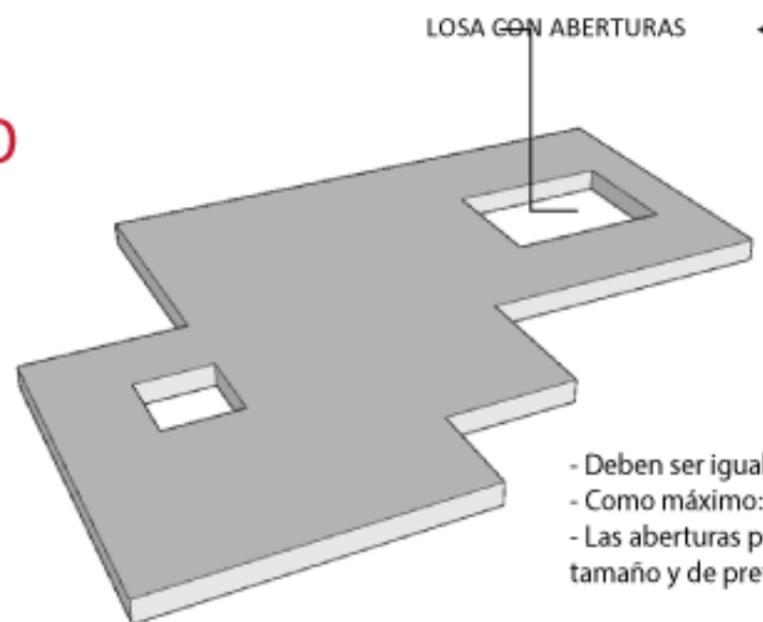
Se debe de evitar tener en los techos de mayor dimensión aberturas pequeñas

- Deben ser iguales en todos los pisos.
- Como máximo: Largo = 3 veces Ancho.
- Las aberturas para escaleras no deben ser excesivas ni en número ni en tamaño y de preferencia deben estar ubicadas en la zona central.

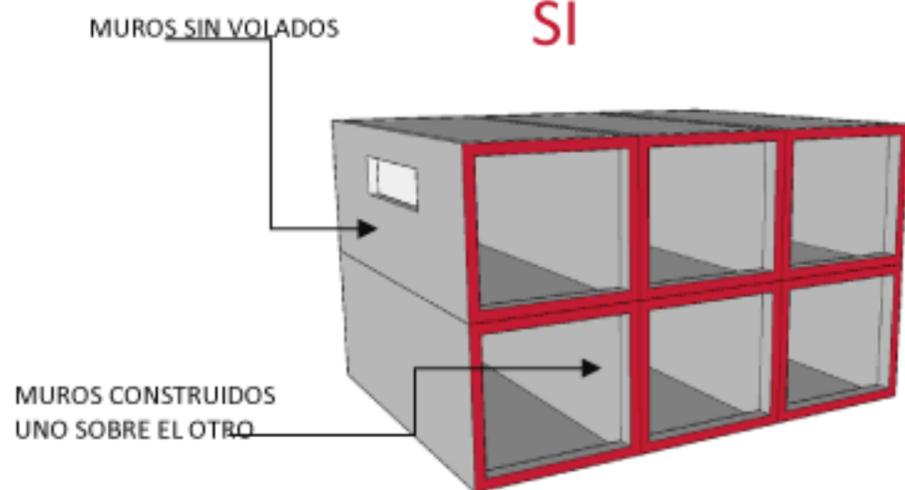
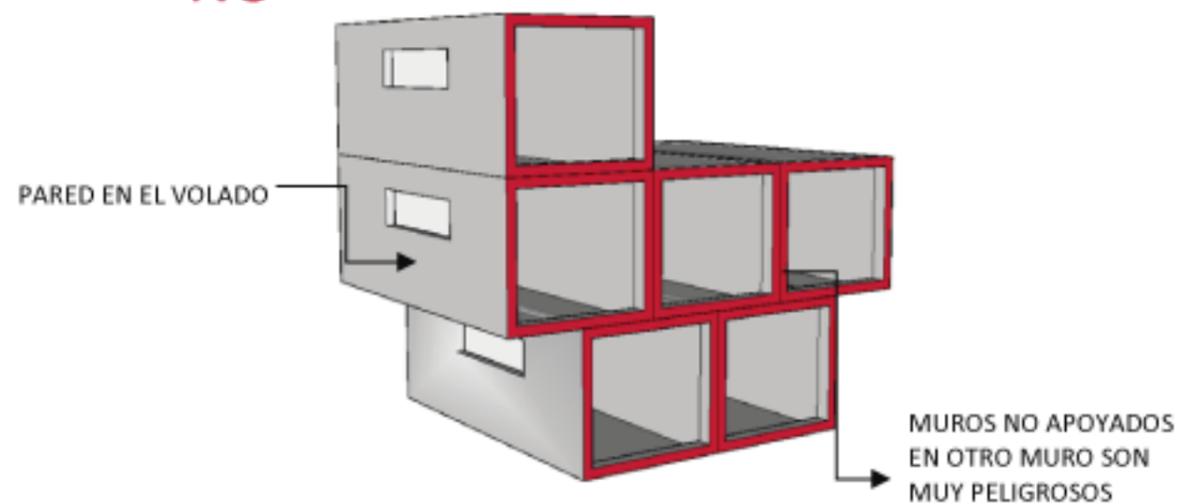
FIGURA 52. Instructivo para vivienda sismorresistente

## CONTINUIDAD VERTICAL DE MUROS

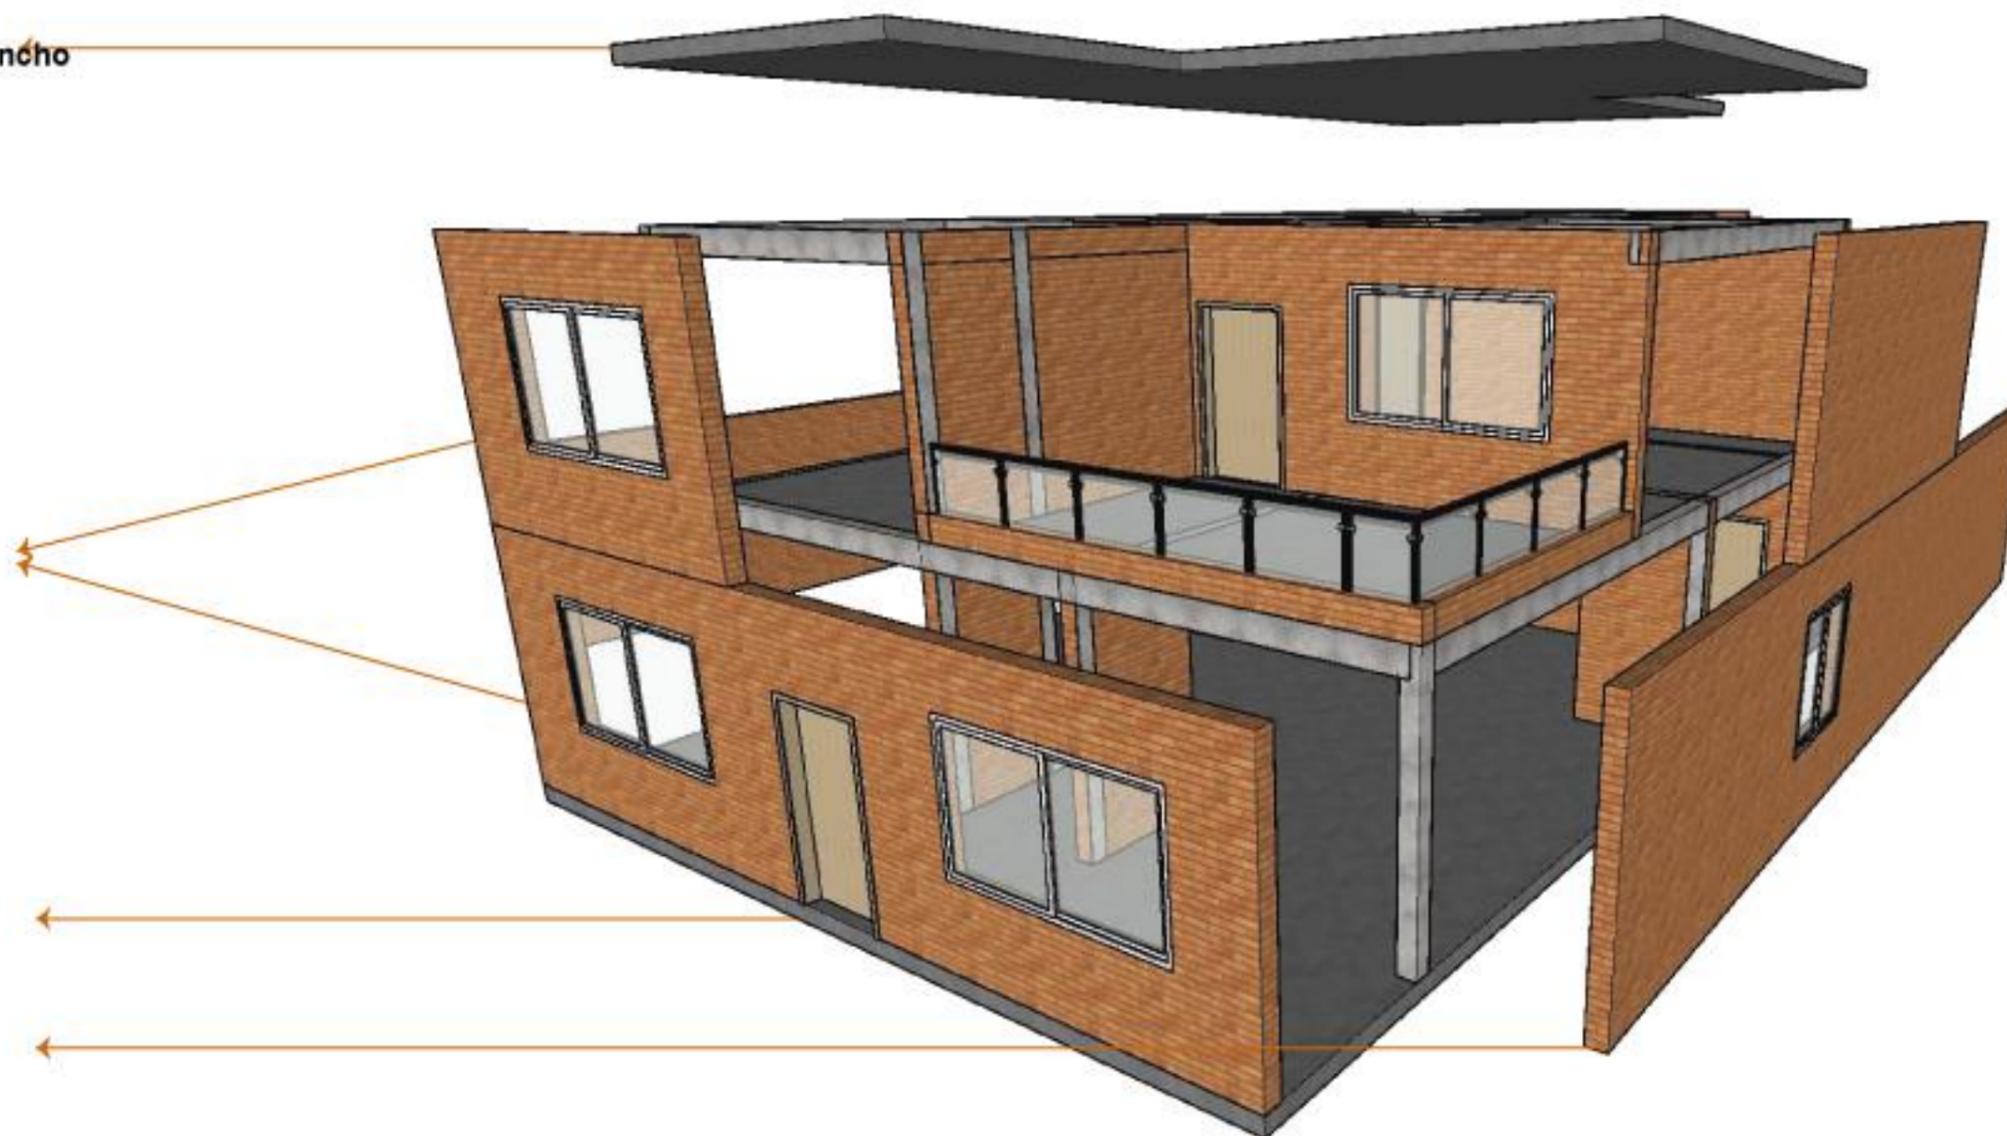
FIGURA 60. Axonometría vivienda

Muro de corte

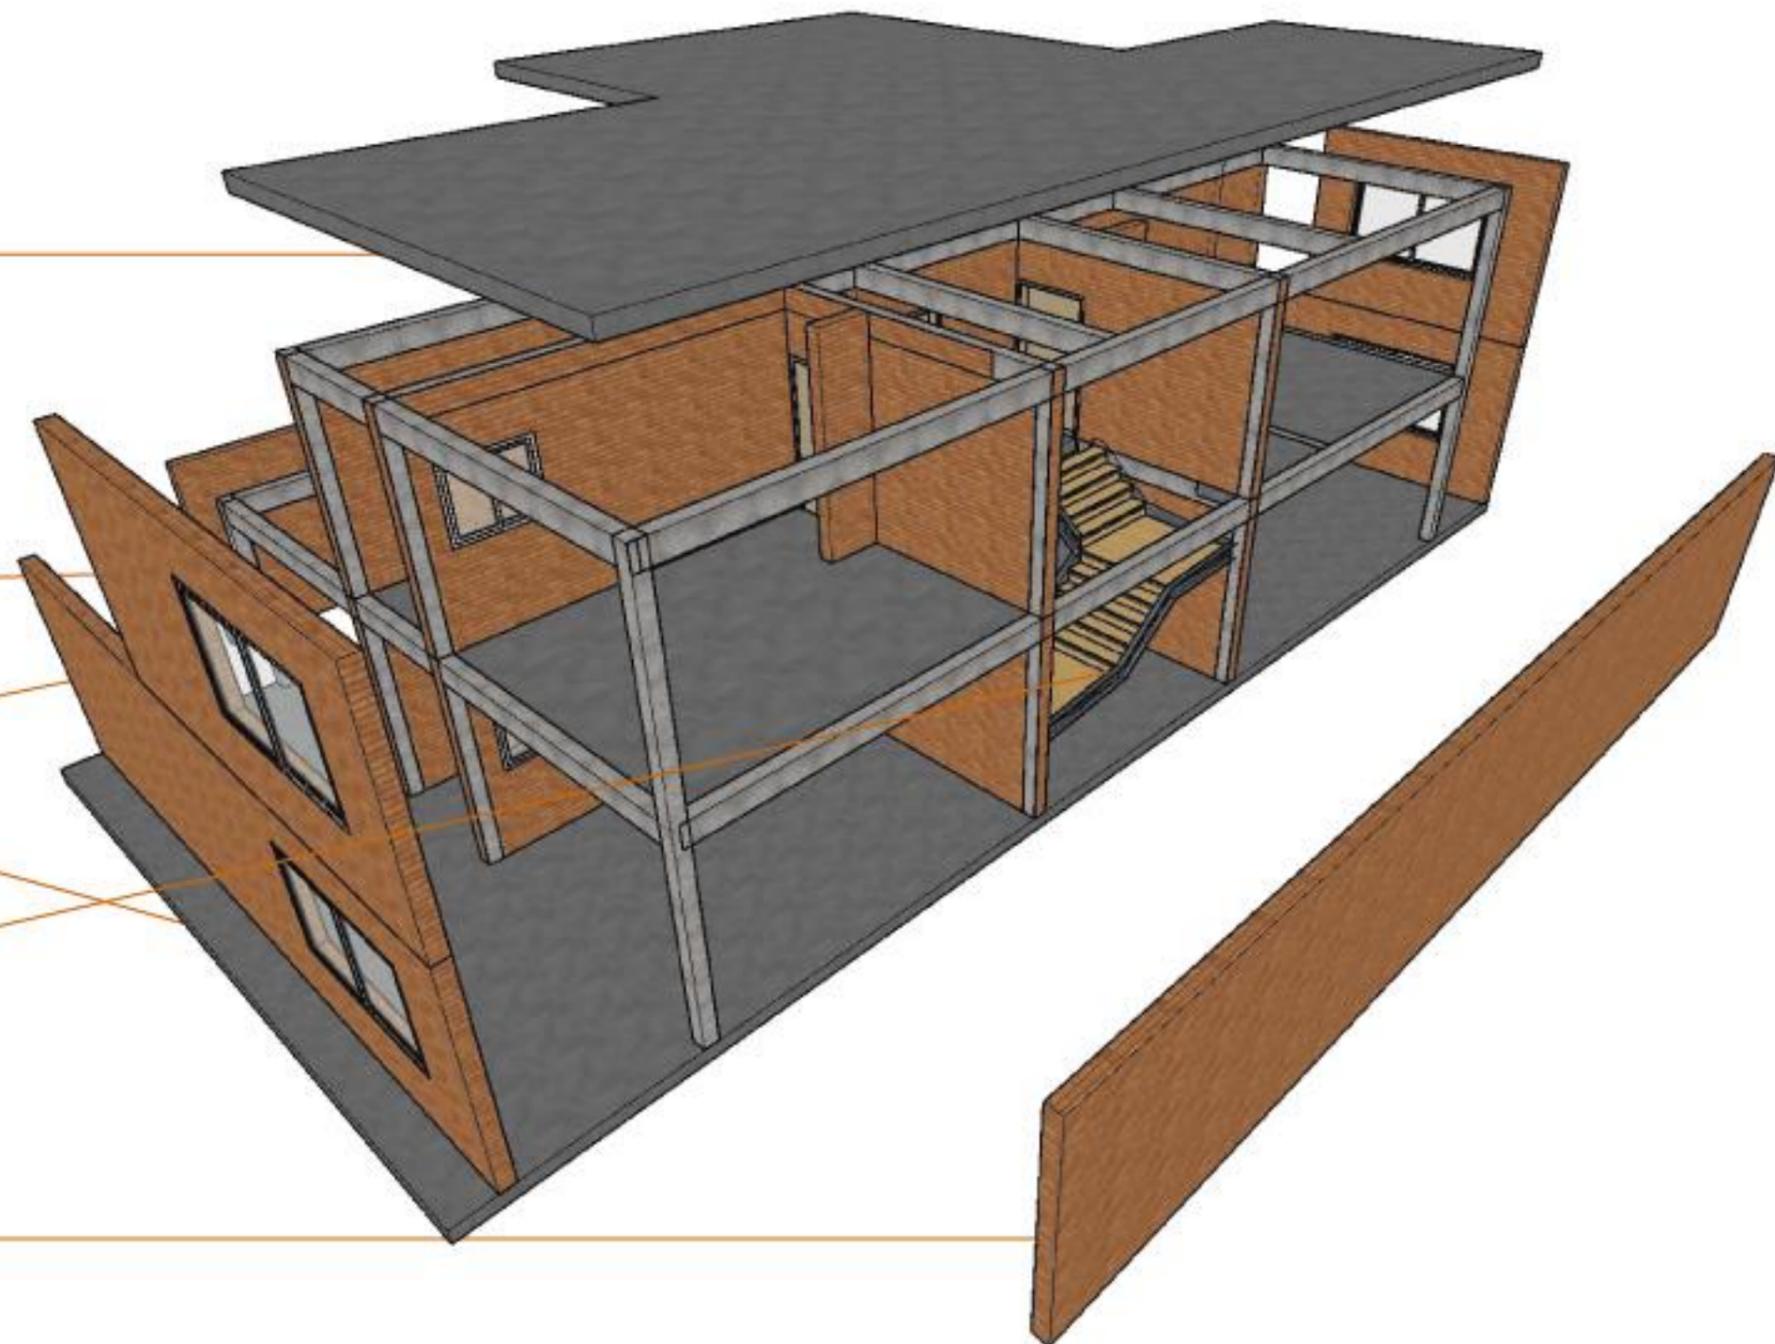
FIGURA 61. Axonometría vivienda

Pared sin huecos
