CARRERA DE ARQUITECTURA

**PROPUESTA URBANA-PAISAJISTICA DE CONSERVACION Y
PROTECCIÓN DEL PATRIMONIO NATURAL DEL SECTOR LOS TRES
JUANES, DE LA PARROQUIA DE IZAMBA DEL CANTÓN AMBATO**

Trabajo de titulación previo a la obtención del título de Arquitecto

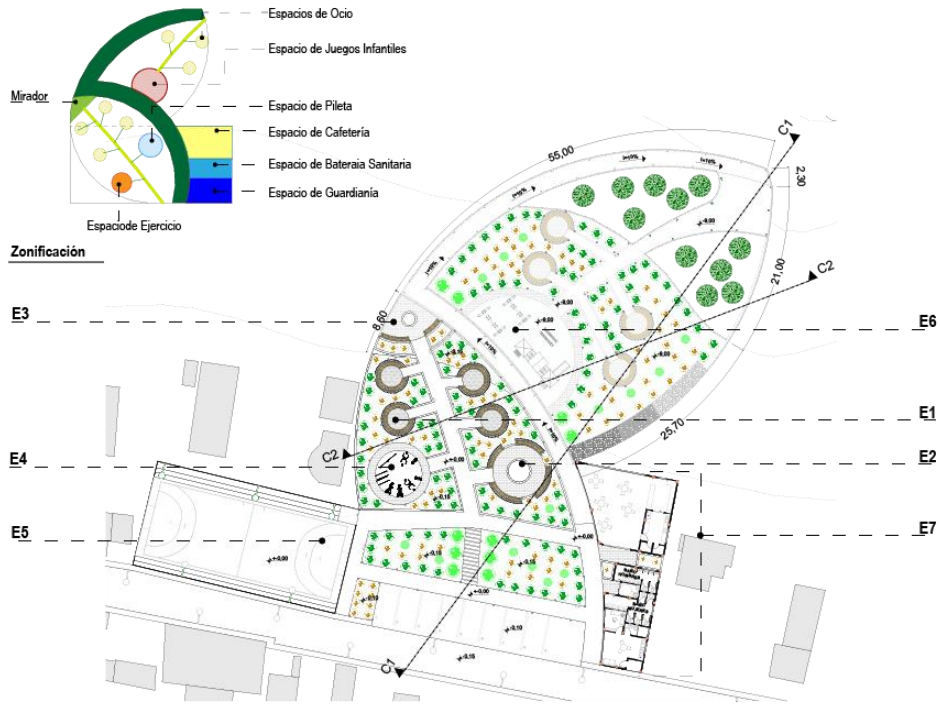
Imagen 29.

Planta del parque

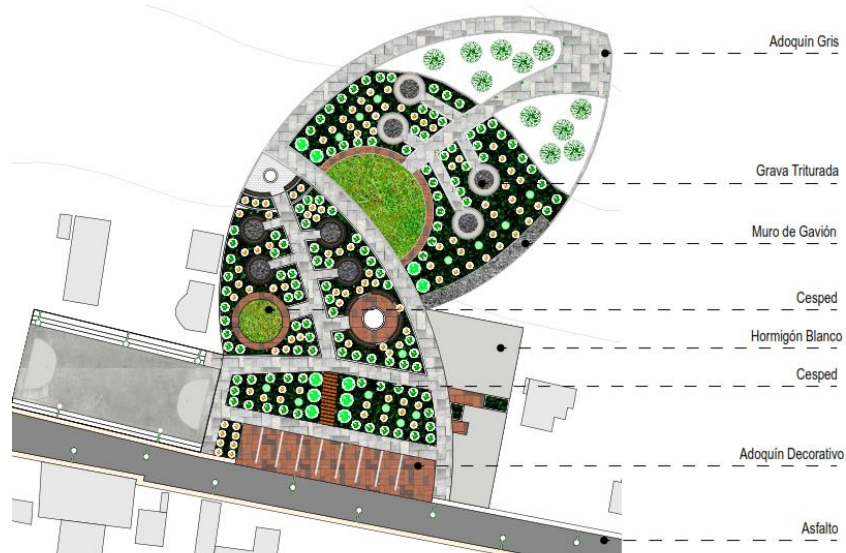
Imagen 30.

Materialidad del parque

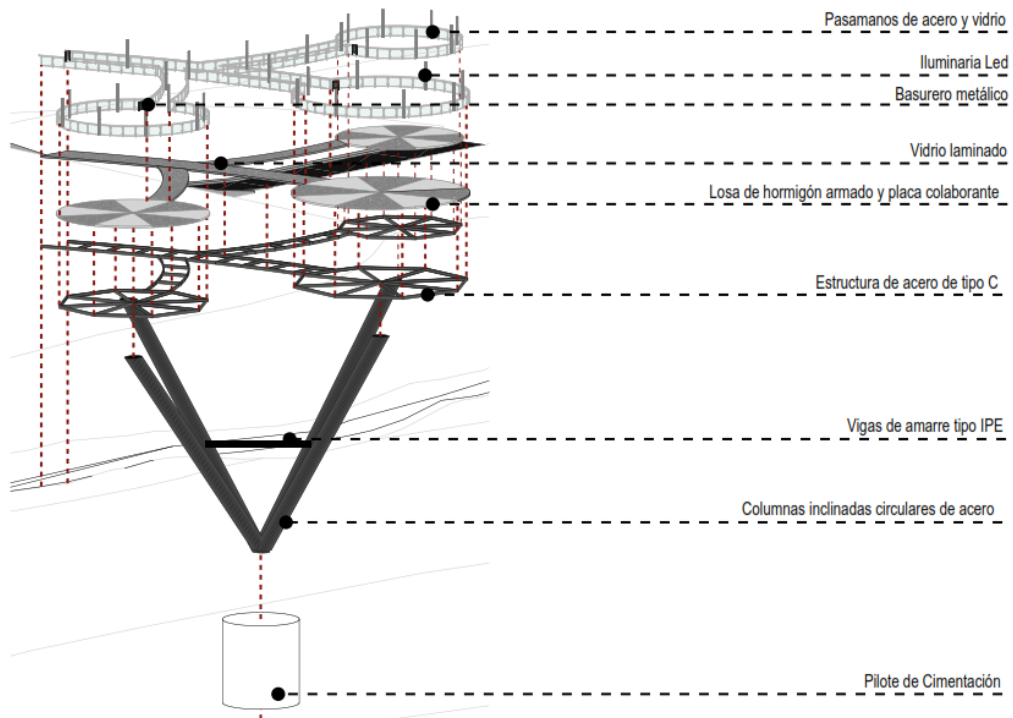
Imagen 43.

Explosión del Mirador
