**UNIVERSIDAD TECNOLÓGICA INDOAMÉRICA**  
**FACULTAD DE ARQUITECTURA, ARTES Y DISEÑO**  
**CARRERA DE ARQUITECTURA**

**DIAGNÓSTICO DEL ESPACIO PÚBLICO PEATONAL EN EL CASCO URBANO DEL CANTÓN BAÑOS DE AGUA SANTA.**

Trabajo de titulación previo a la obtención del título de Arquitecto Urbanista

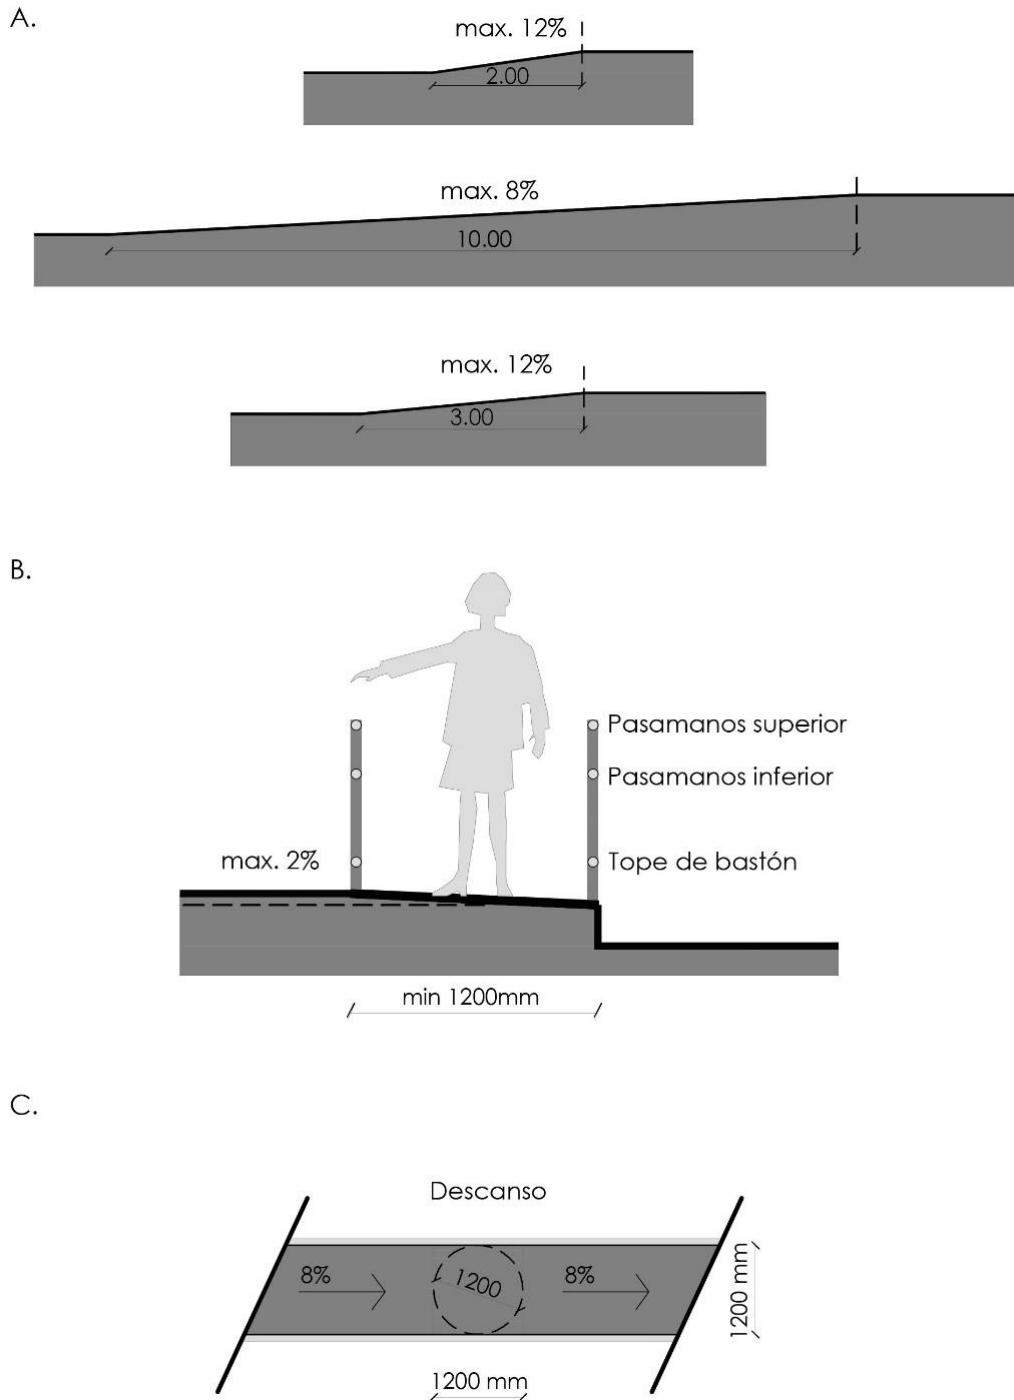
Figura 1  
Dimensiones mínimas para rampas de accesibilidad

Nota: Elementos que aportan con la accesibilidad universal. Datos obtenidos de la Norma NTE-INEN-2245:2016

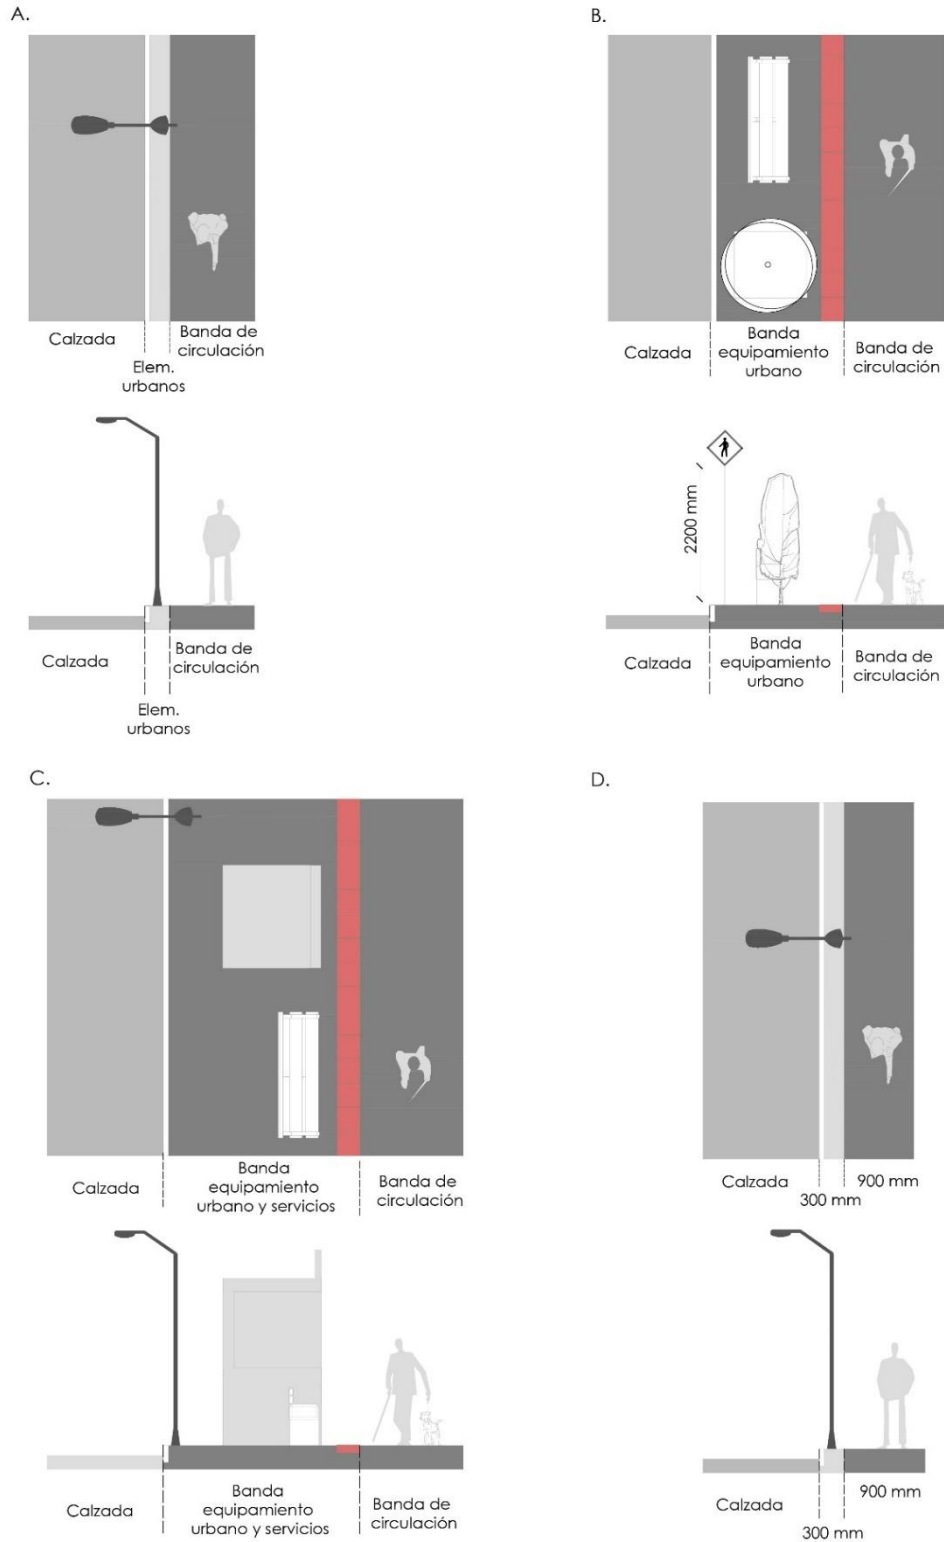
Figura 4  
 Descripción gráfica de bandas de circulación y de equipamientos urbano

Nota: Banda de circulación y de mobiliario Datos obtenidos de la Norma NTE-INEN-2314:2017

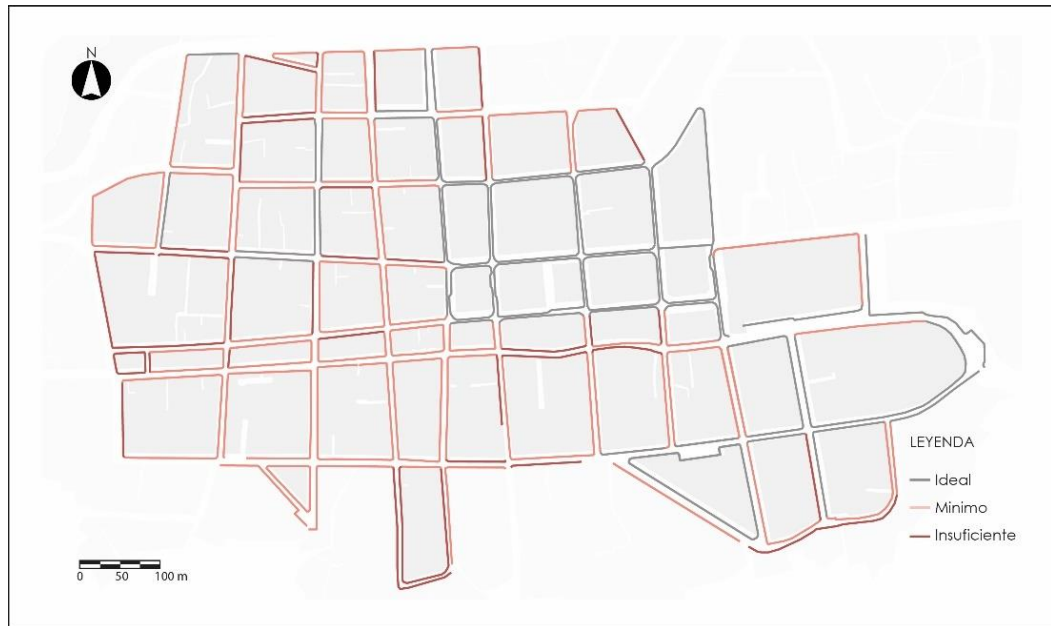
Figura 35  
Ancho total de acera

Nota: Resultado gráfico de la valoración de calidad en el ancho total de acera del casco urbano de la ciudad

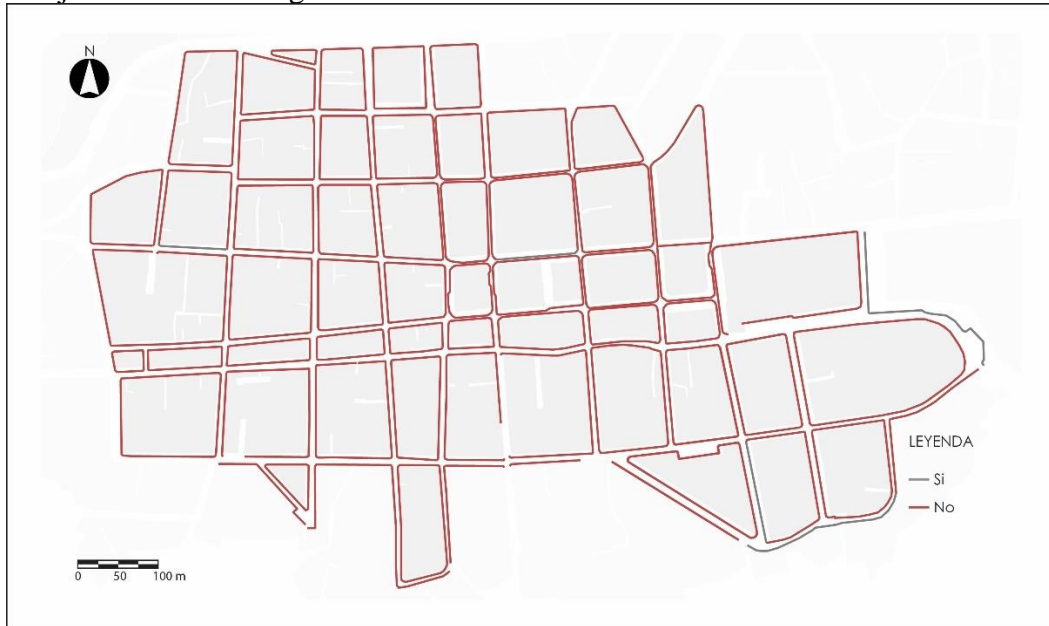
Figura 37  
Franja de servicio o seguridad

Nota: Resultado gráfico de la valoración de calidad en franja de servicio o seguridad de acera del casco urbano de la ciudad

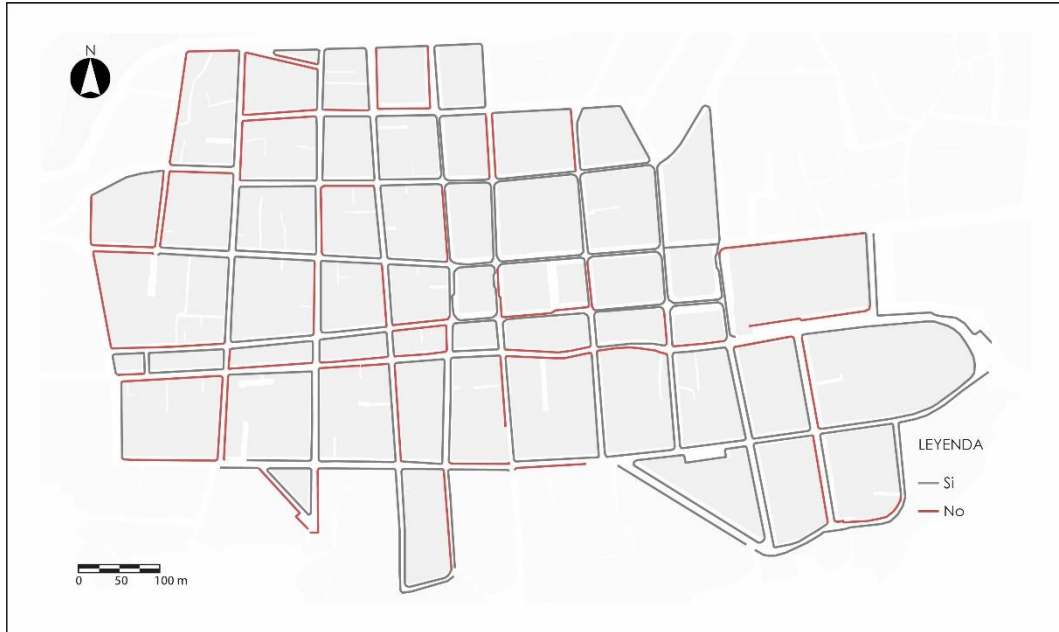
Figura 43  
Continuidad de aceras

Nota: Resultado gráfico de la valoración de continuidad de la acera del casco urbano de la ciudad

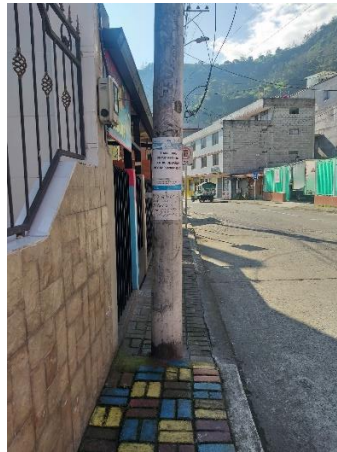
Figura 49

Poste como obstáculo fijo

Nota: Mal ubicación de un elemento fijo como un poste en una acera muy reducida en la calle Luis A. Martínez

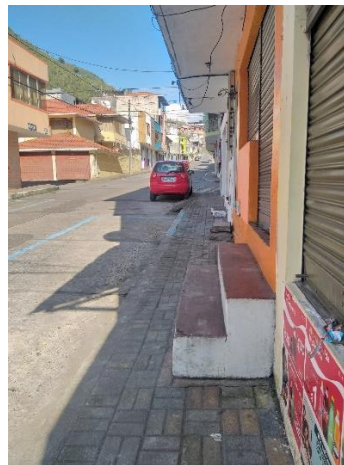
Figura 50

Gradas como obstáculo fijo

Nota: Mal ubicación de elementos fijos como gradas en una acera con un ancho mínimo en la calle Vicente Rocafuerte

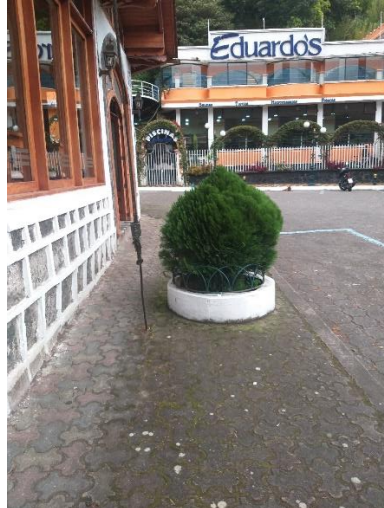
Figura 51

Vegetación como obstáculo fijo

Nota: Elemento fijo de vegetación mal ubicado en la calle 12 de Noviembre

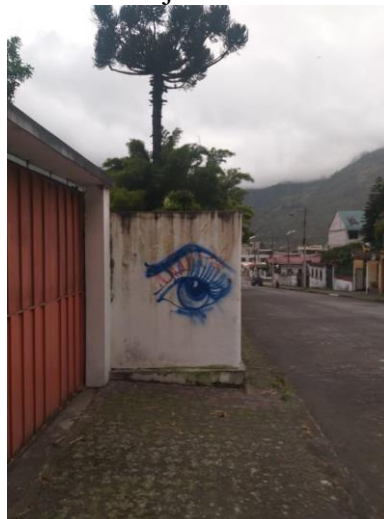
Figura 52

Edificio sobresalido como obstáculo fijo

Nota: Edificación que ocupa el espacio de los transeúntes en la calle Rafael Vieira

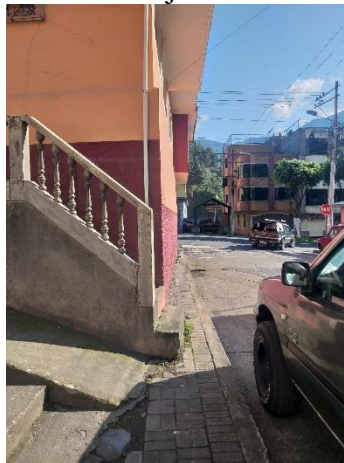
Figura 53

Acera sin continuidad como obstáculo fijo

Nota: La acera se interrumpe y se reduce su ancho en la calle Pastaza

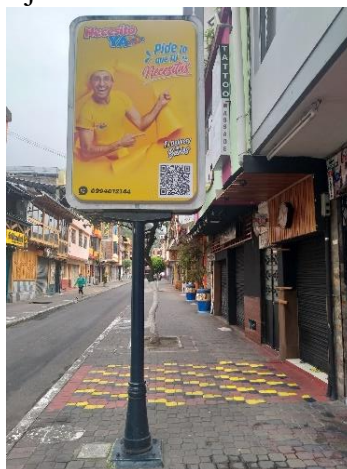
Figura 54

Publicidad como obstáculo fijo

Nota: Publicidad mal colocada en la calle Eloy Alfaro

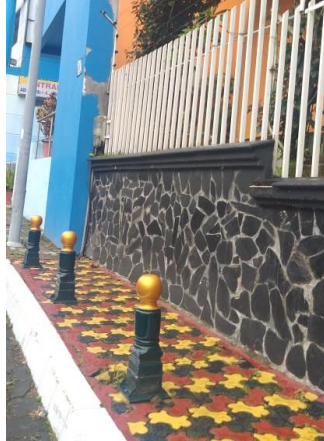
En el recorrido se evidencia la incorrecta ubicación de bolardo en una acera con un ancho insuficiente.

Figura 55  
Bolardo como obstáculo fijo

Nota: Bolardo que interrumpe el paso en la calle Velasco Ibarra

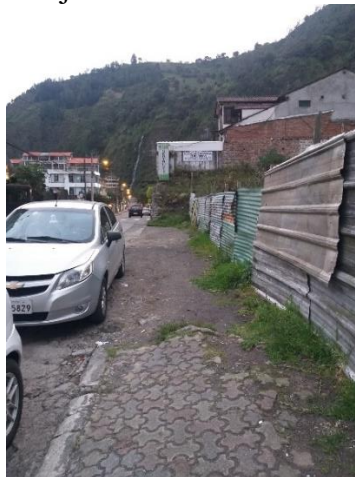
Según el estudio realizado también se pudo verificar que no existen acera en algunos tramos de la zona de estudio

Figura 56  
No hay acera como obstáculo fijo

Nota: Inexistencia de acera en la calle Juan Montalvo

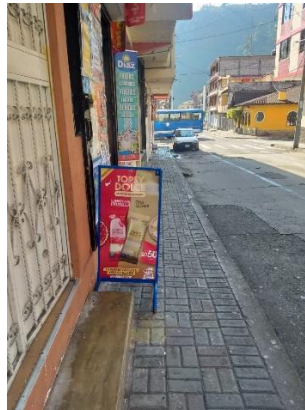
Figura 61

Publicidad o letreros como obstáculos móviles

Nota: Letrero móvil mal ubicado de un negocio en la calle Vicente Rocafuerte

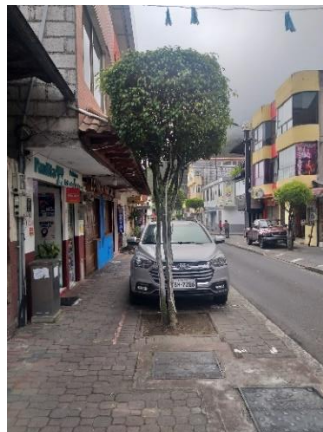
Figura 62

Vehículos mal parqueados como obstáculos móviles

Nota: Vehículos estacionados sobre las aceras en la calle Oriente

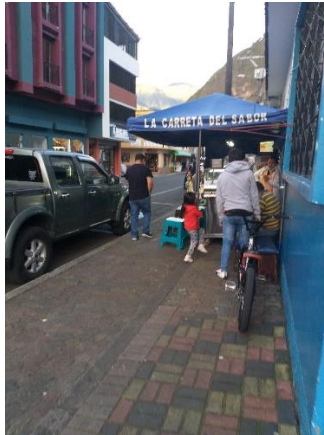
Figura 63

Quiscos como obstáculos móviles

Nota: Quisco de servicio de comida que atiende en horas de la tarde y noche ubicado en la calle Ambato

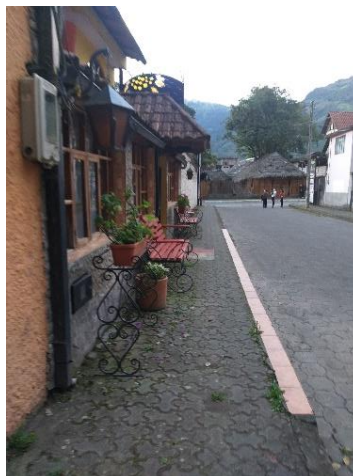
Figura 64

Vegetación como obstáculos móviles

Nota: Vegetación a los exteriores de un local comercial en la calle Velasco Ibarra

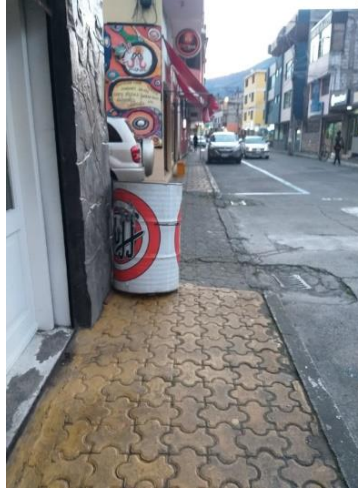
Figura 65

Contenedor de basura como obstáculos móviles

Nota: En la acera se evidencia la colocación de contenedores fuera de establecimientos turísticos que interfieren con el paso del peatón

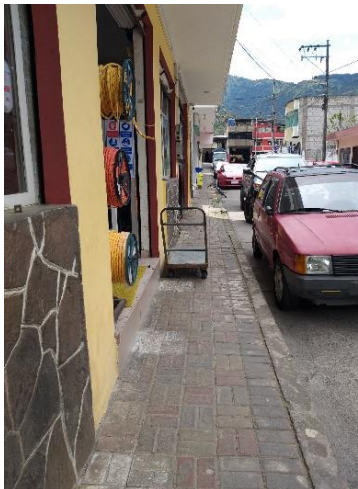
Figura 66

Otros elementos como obstáculos móviles

Nota: Obstáculo móvil de un local comercial ubicado en la calle Thomas Halfants

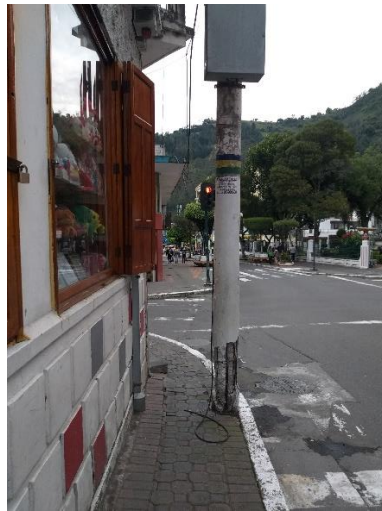
Figura 71

Puertas o ventanas abiertas como obstáculo en fachada

Nota: Ventana abierta que obstaculiza el paso del peatón en la calle Ambato

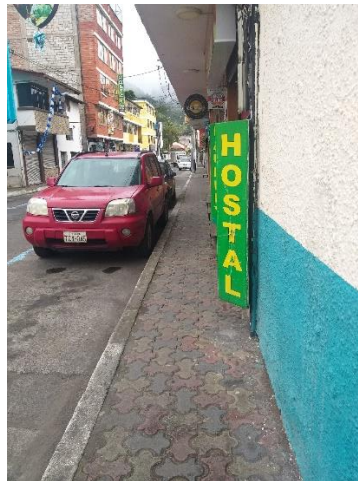
Figura 72

Vallas como obstáculo en fachada

Nota: Vallas publicitarias sobresalidas de la fachada en la calle Tomas Halfnants

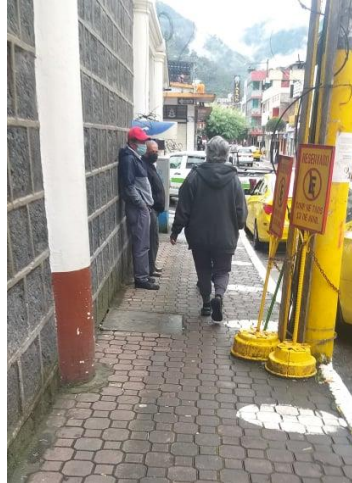
Figura 73

Según el análisis se pudo verificar una cabina telefónica que obstaculiza en cierta parte la movilidad de los ciudadanos al momento de transitar por la acera

Cabina telefónica como obstáculo en fachada

Nota: Cabina telefónica mal ubicada en la calle Eloy Alfaro

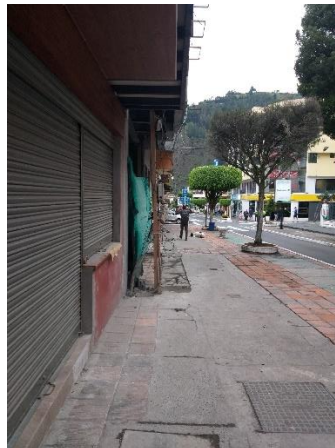
Figura 74

Otros como obstáculo en fachada

Nota: Otros elementos la ubicados en las aceras

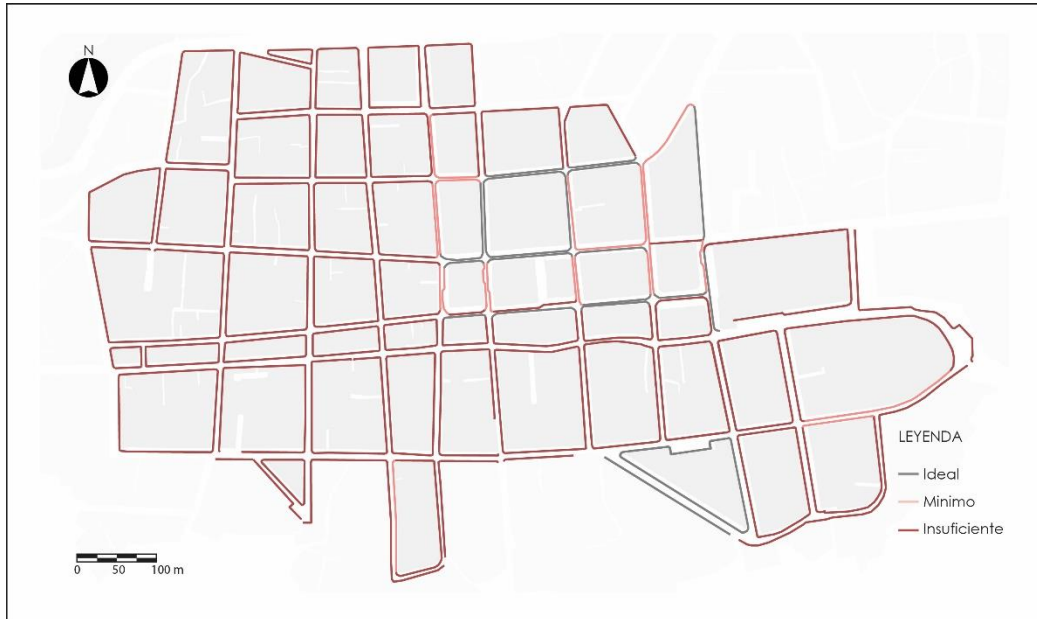
Figura 79  
Árboles

Nota: Resultado gráfico de la valoración de árboles en aceras del casco urbano de la ciudad

En el sector de estudio el 74% de aceras no tiene árboles, el 9% tiene un índice mínimo y solo un 9% de aceras tienen vegetación que se encuentra en buenas condiciones, podados y mejorando con el aspecto de la ciudad.

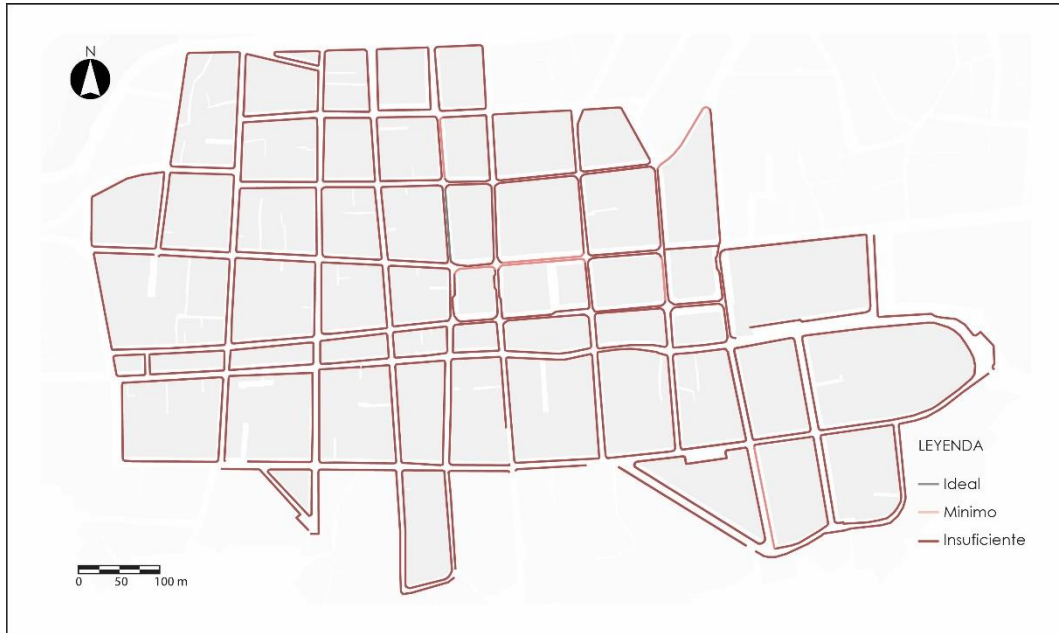
Figura 81  
Jardineras

Nota: Resultado gráfico de la valoración de jardineras en aceras del casco urbano de la ciudad

El 96% de aceras no tienen ningún tipo de implementación de jardineras, un 2% posee algún intervención o espacio donde se encuentra algo de vegetación ornamental y solo el 1 % tiene alguna propuesta de jardinera en el lugar

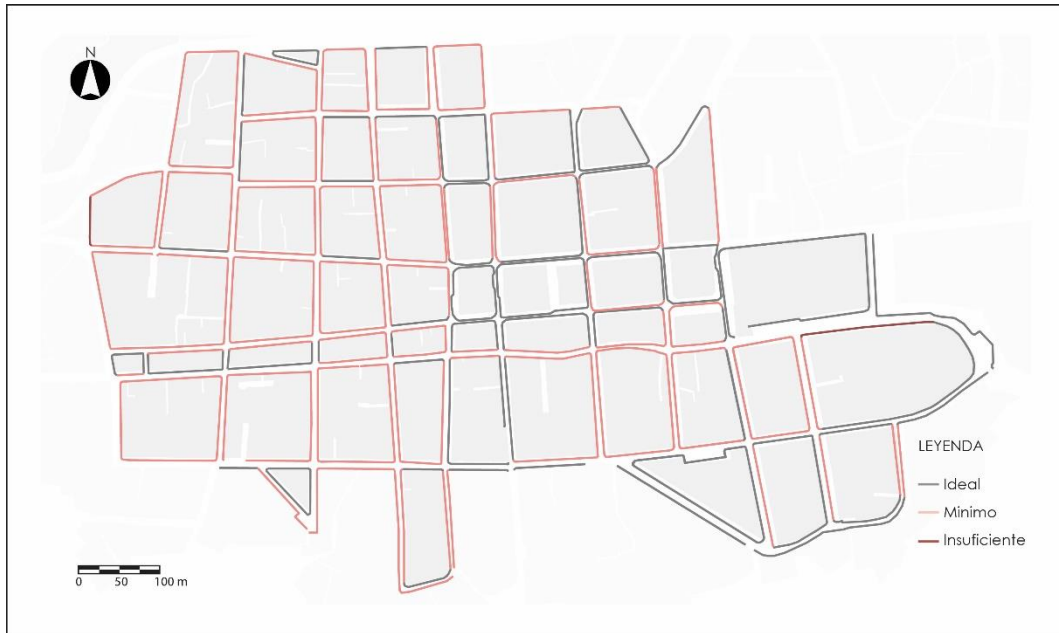
Figura 87  
Porcentaje de ocupación de parqueos en retiro

Nota: Resultado gráfico de la valoración del porcentaje de ocupación de parqueos en retiro en aceras del casco urbano de la ciudad

En el sector de estudio un 39% no contienen parqueaderos en retiros, un 60% de tramos de acera evaluados por lo menos tiene un parqueadero en su retiro y 1% tiene al menos un parqueadero en retiro que ocupa más del 30% del acceso al lote.

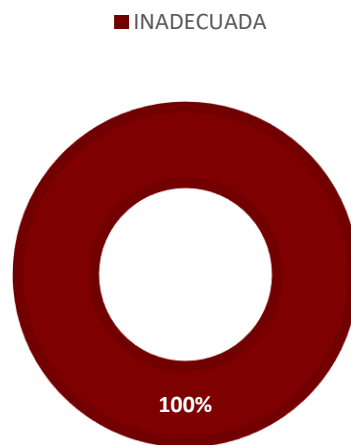
Del área de estudio de un total de 206 tramos de cruces valorados el 100% no contiene ninguna implementación de piso podo táctil o elementos de ayuda para la movilidad de personas no videntes por consiguiente no existe accesibilidad universal.

Figura 112  
Estadística descriptiva de infraestructuras no videntes

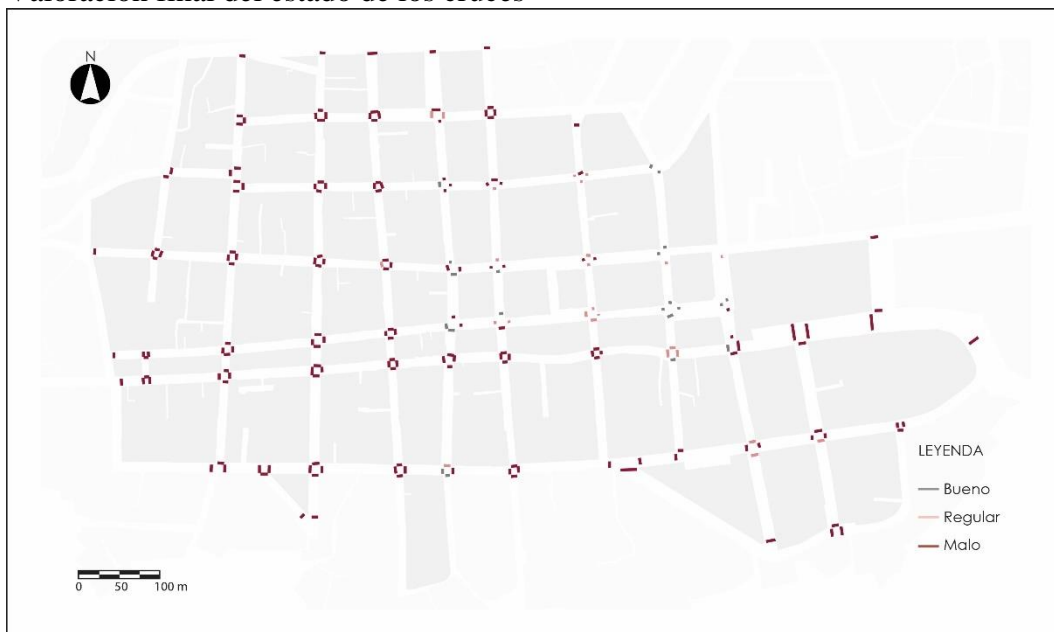
Figura 113  
 Valoración final del estado de los cruces

Nota: Resultado gráfico de la valoración final en los cruces del casco urbano de la ciudad

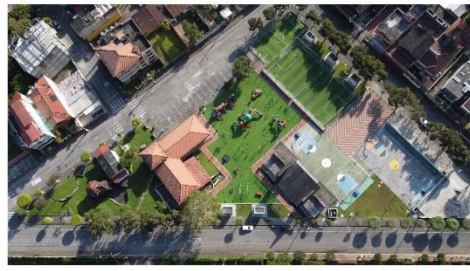
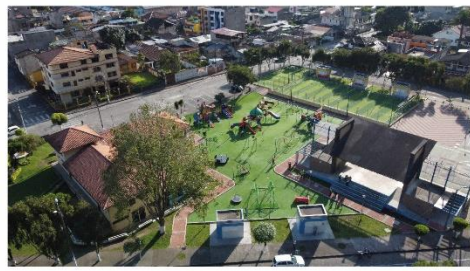
Fotografías:

Observaciones:  <p>Es un espacio público recién intervenido hace unos 2 años en donde se ha planificado actividades de recreación y descanso dentro del mismo además posee una cubierta y escenario para eventos masivos, cabe recalcar que hace falta infraestructura de accesibilidad universal en las aceras que enmarcan al parque además que la vegetación que existe en ella obstaculiza el espacio caminable.</p>

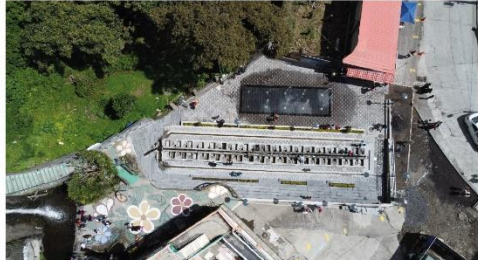
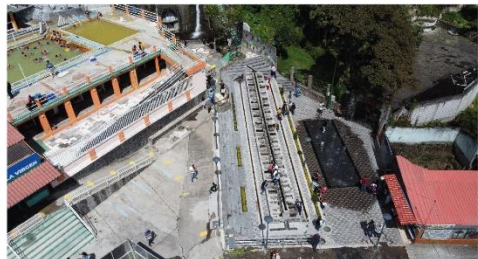
<p><i>No considera infraestructura para no videntes</i></p>

<p>El espacio público está por inaugurar es un espacio que se regenero recientemente contiene algunos elementos importantes como que considera un lugar para parqueo de bicicletas, iluminación por todo el sector, la única observación que tiene es que no se consideró piso podó táctil en su intervención con esto no es cien por ciento accesible universalmente.          Además que fue intervenido este año</p>

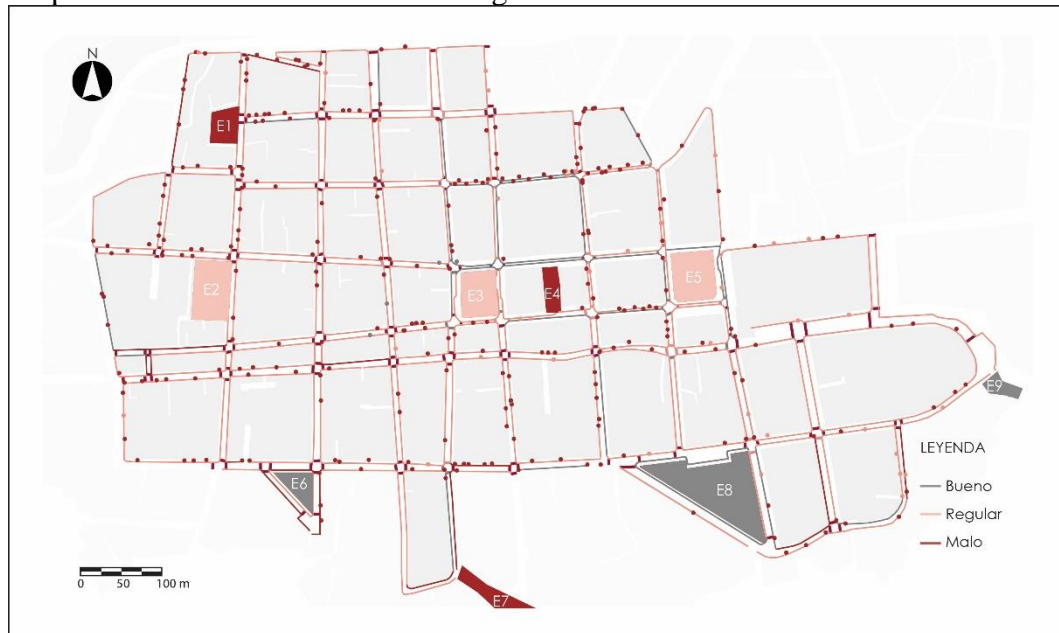
Figura 134  
Mapa de valoración final de la investigación

Nota: Se detalla los elementos valorados en el sector de estudio conforme a su calidad en aceras, cruces y espacio público peatonal

Después de haber realizado y aplicado la metodología para la evaluación de aceras, cruces y la implementación de fichas de observación podemos determinar que el espacio público peatonal tiene deficiencias en cuanto a su infraestructura ya que no es la adecuada en donde existen tramos de acera con medidas insuficientes, cruces y rampas peatonales que incumplen la normativa.

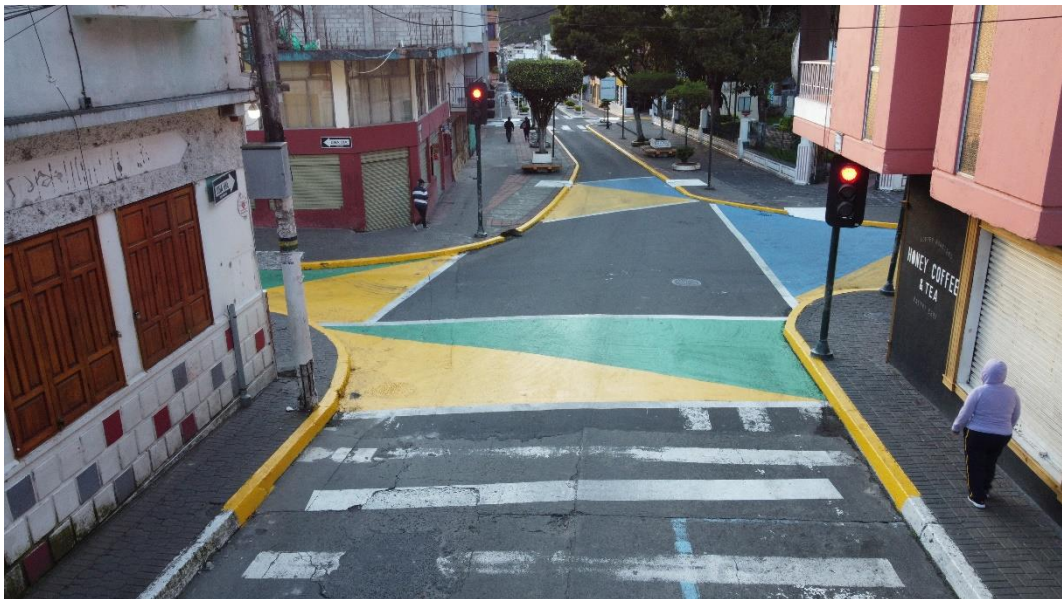
Figura 138  
Estado actual de la calle Ambato y Pedro Vicente Maldonado

Nota: Fotografía en donde se evidencia la deficiencia de calidad de aceras y cruces

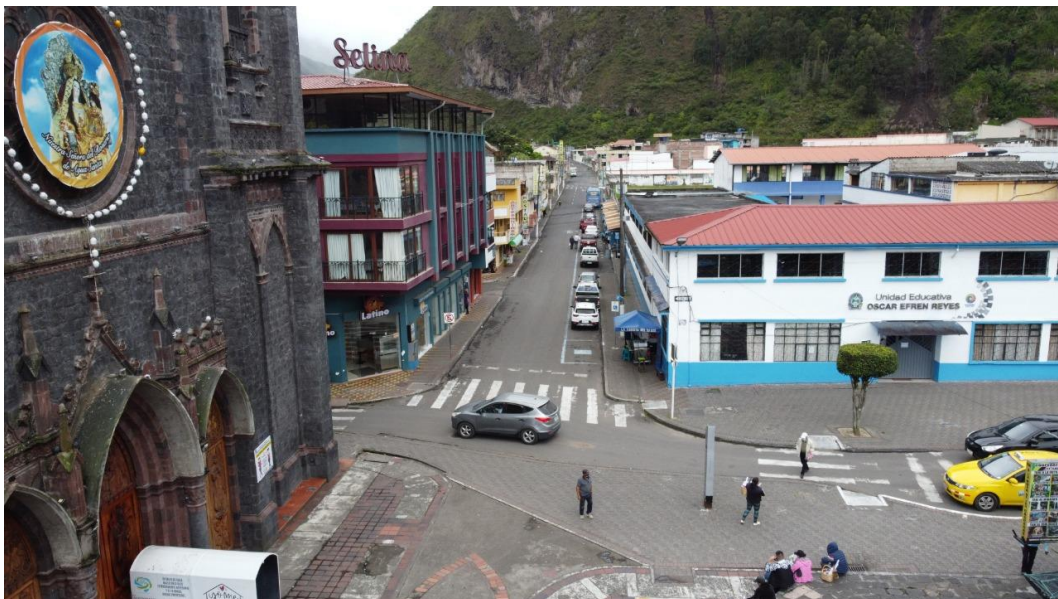
Figura 140  
Estado actual de la calle 12 de Noviembre y Ambato

Nota: Fotografía en donde se evidencia la deficiencia de calidad de aceras y cruces

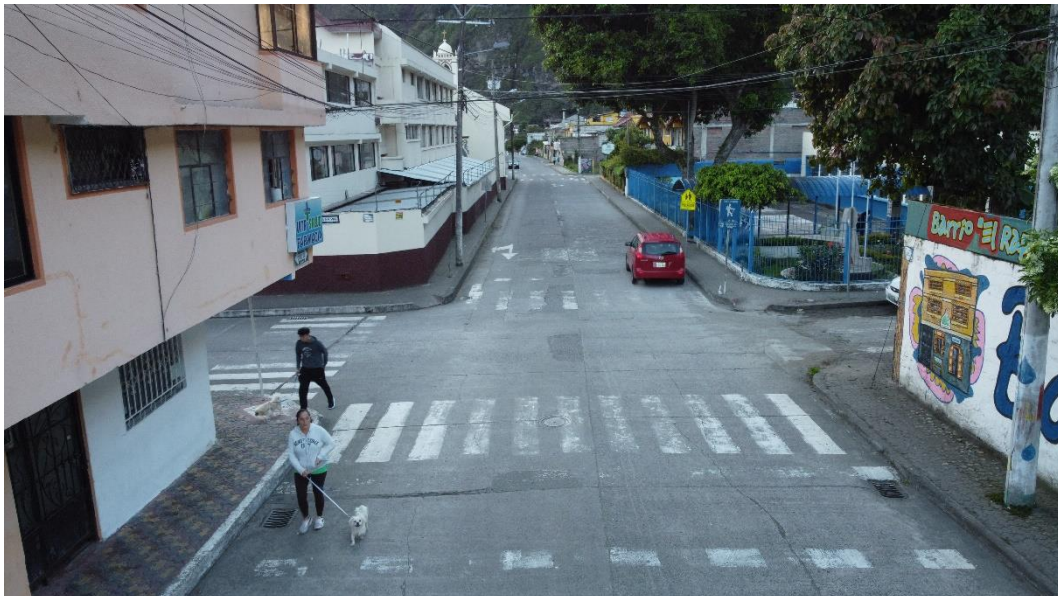
Estado actual de la calle Juan Montalvo y Pedro Vicente Maldonado

Nota: Fotografía en donde se evidencia la deficiencia de calidad de aceras y cruces
