**UNIVERSIDAD TECNOLÓGICA  
INDOAMÉRICA**

**MODELO DE GESTIÓN PARA LA CONSERVACIÓN DEL PATRIMONIO  
EDIFICADO EN LA PARROQUIA DE CALPI, PROVINCIA DE  
CHIMBORAZO.**

Trabajo de titulación previo a la obtención del título de Arquitecto Urbanista

2022

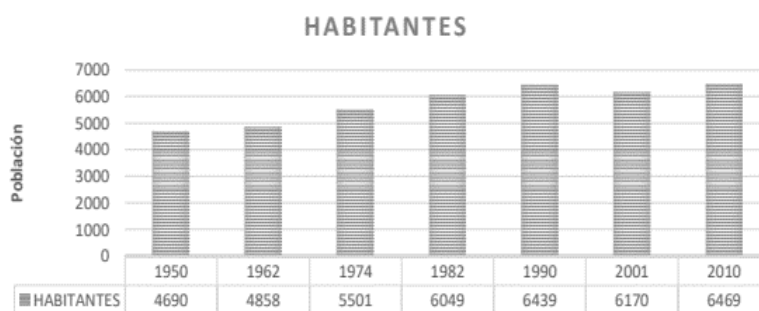
**Gráfico 1.** Habitantes de Calpi.

*Nota.* Población de Calpi hasta el Censo del año 2010

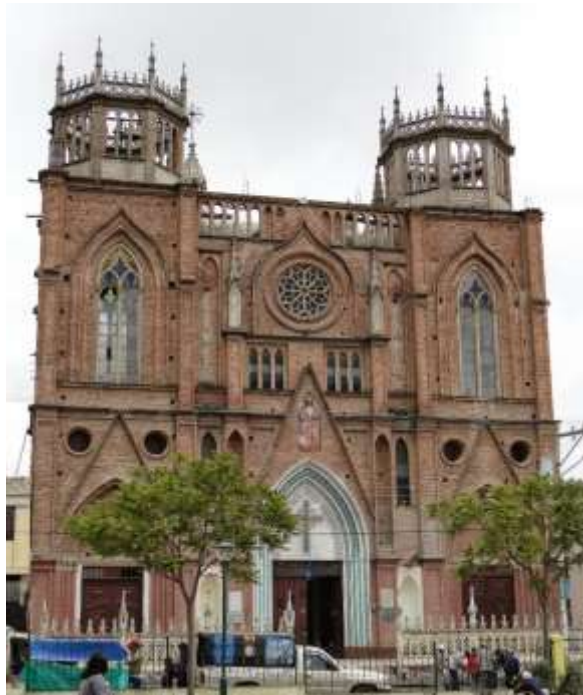
#### **Fotografía 1: Iglesia de Calpi**

Dentro de la cabecera parroquial de Calpi existen 2 edificaciones que son: La iglesia de Santiago de Calpi y la Capilla parroquial de Calpi (**Ver lámina #6**). Existen varias edificaciones de alto valor histórico patrimonial, pero principalmente con mayor valor es la Iglesia de Calpi que data de 1766 lo que la convierte en la segunda más antigua del país, después de la de Balbanera, situada en Colta (1534). Esta se encuentra en la zona céntrica Santiago de Calpi, frente al parque central de la parroquia. Esta caracterizado por un estilo gótico y neogótico, sobresale un plano frontal y cuatro columnas, con una fachada de piedra.

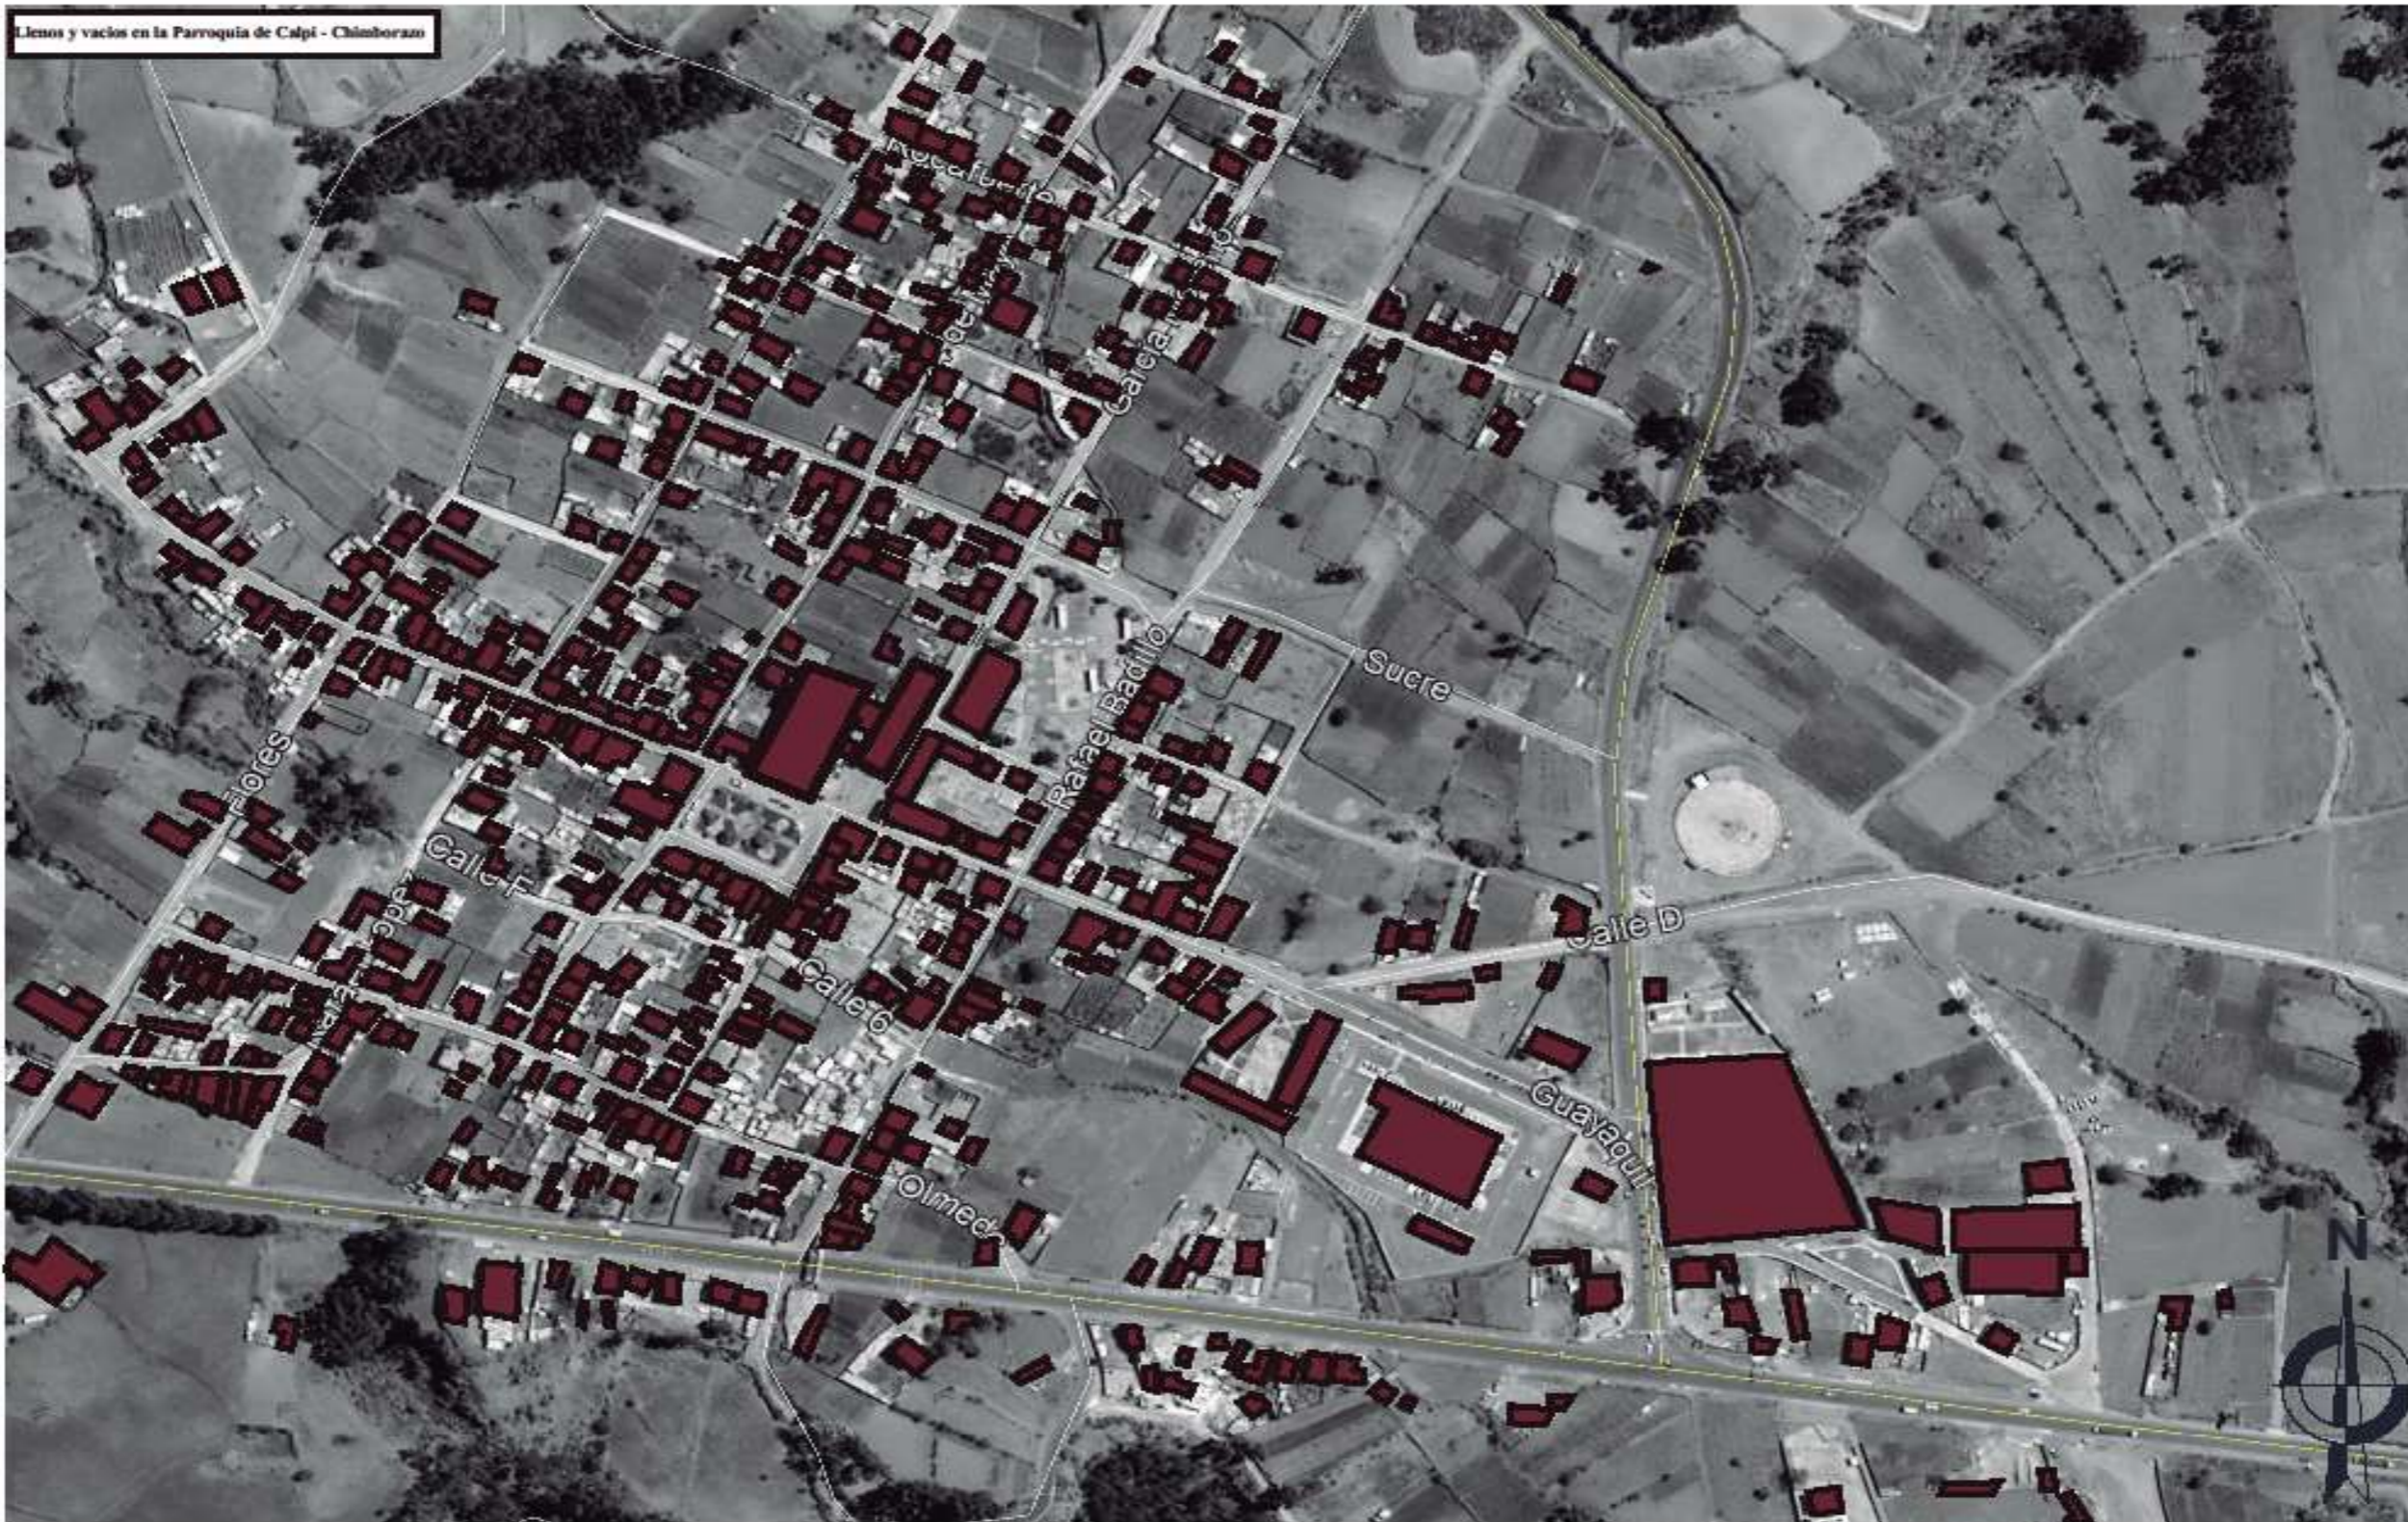
Lámina #1 llenos y vacíos, Cabecera Parroquial de Calpi

Llenos y vacíos en la Parroquia de Calpi - Chimborazo

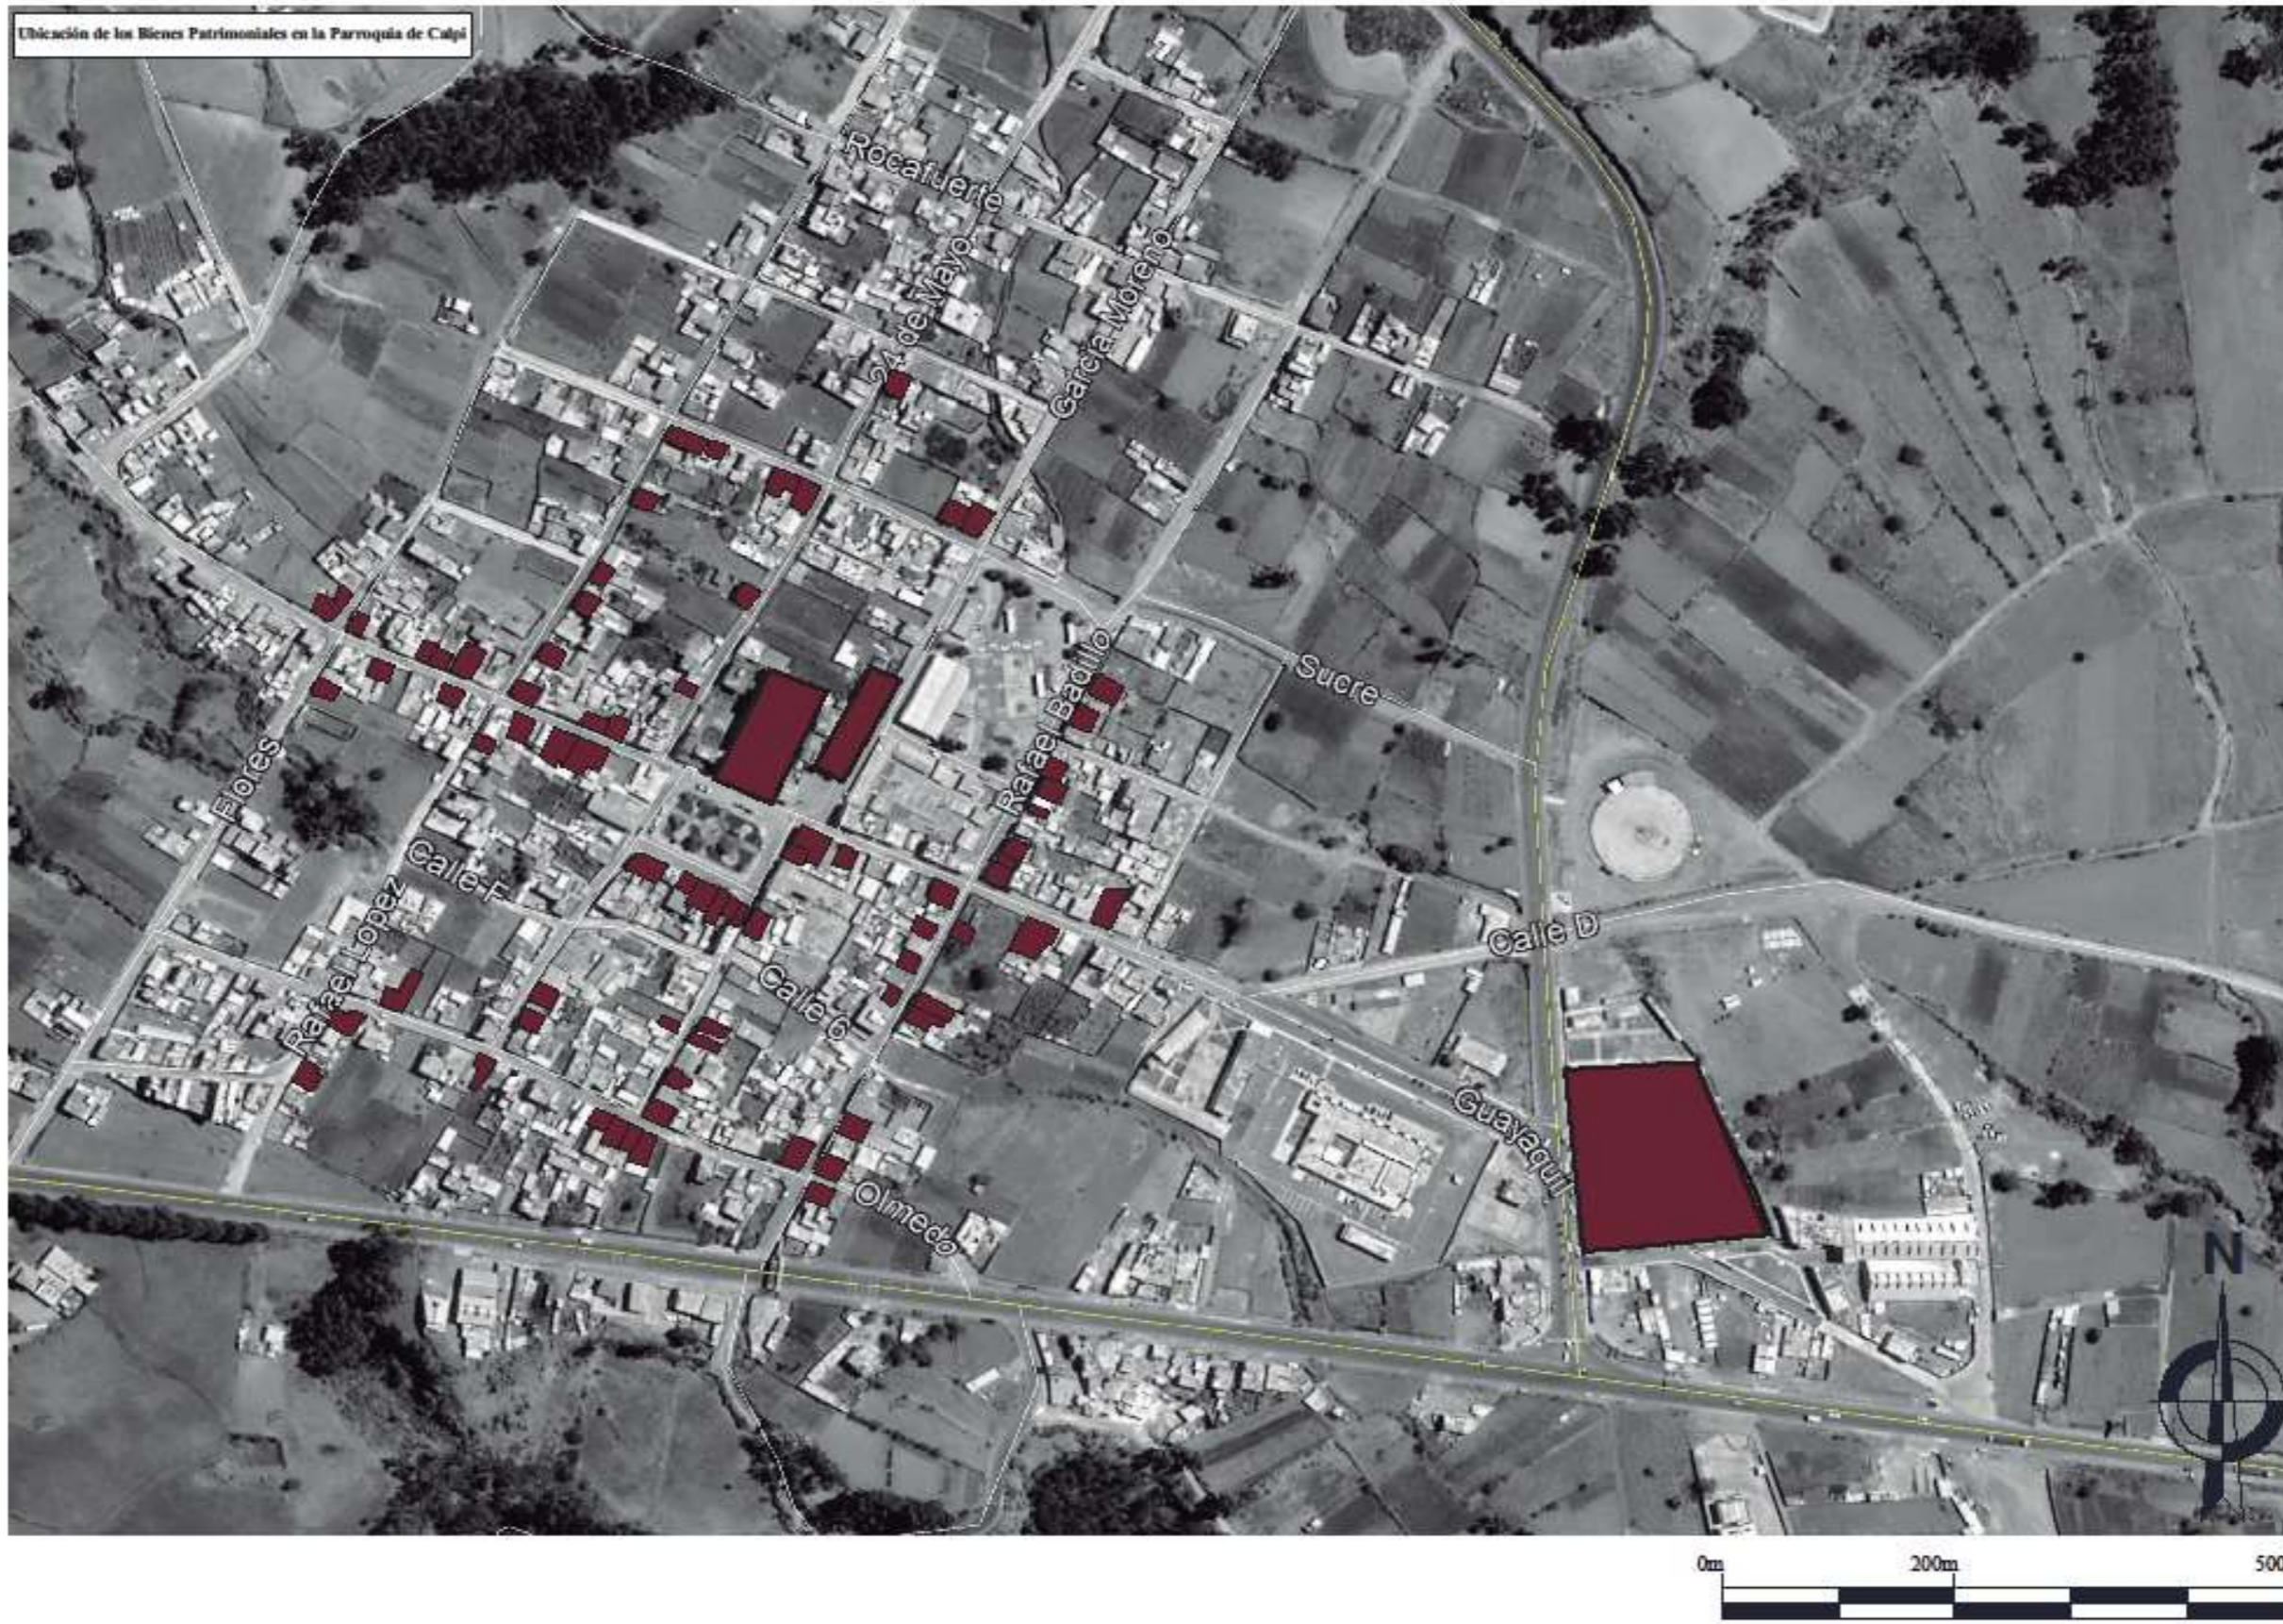
Lámina #5 ubicación bienes patrimoniales, Cabecera Parroquial de Calpi

Se toma como base para realizar el análisis 77 viviendas ubicadas en la cabecera parroquial de Calpi (**Ver Lámina #5**); en donde se puede observar que 53 (68,83%) tiene un estado sólido que varía entre el 70 – 100 % de conservación; 20 (25,97%) de las viviendas se encuentran en deterioro; y 4 (5,20%) están en estado ruinoso; según las pocas fichas existentes del INPC la época de construcción de las viviendas corresponde mayormente al siglo XX (1900 - 1999).
