**CARRERA DE ARQUITECTURA**

**DISEÑO DE UN EQUIPAMIENTO ARQUITECTÓNICO TURÍSTICO EN EL  
CERRO SINCHAGUASÍN DEL CANTÓN PUJILÍ, PROVINCIA DE COTOPAXI**

Trabajo de titulación previo a la obtención del título de Arquitecto Urbanista

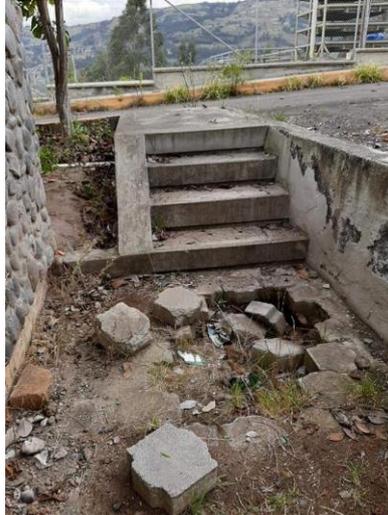
**Figura 1.**

Deterioro del espacio público

Es importante mencionar que se evidencia un deterioro cada vez más notable del cerro Sinchaguasin, debido a dos razones, la primera es porque sus escalinatas están en constante destrucción y mal uso, a la vez esto genera que el espacio este plagado de vandalismo e inseguridad, y la segunda razón es porque existe una carencia de equipamientos que garanticen la afluencia de visitantes al sector generando esto una pérdida de interés por visitar el cerro Sinchaguasin lo cual perjudica notablemente a la económica del cantón (Suarez & Chamarro , 2012).

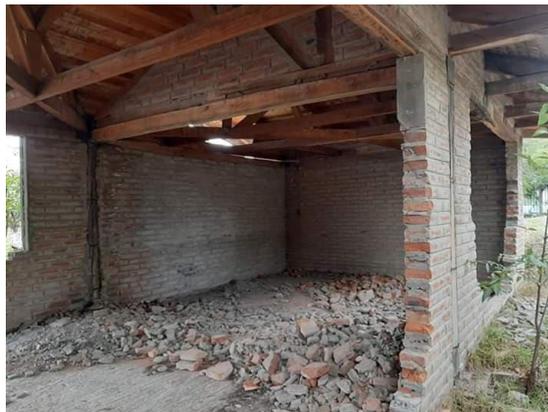
**Figura 2.**

Pérdida de equipamiento

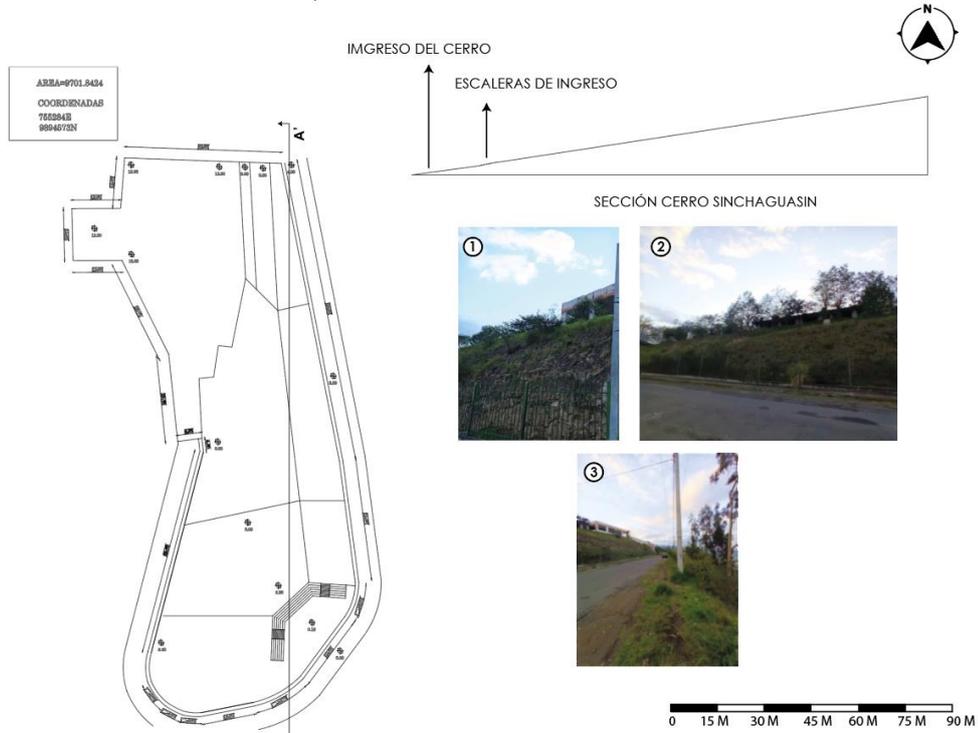
**Figura 9**

**Mapeo Topográfico**

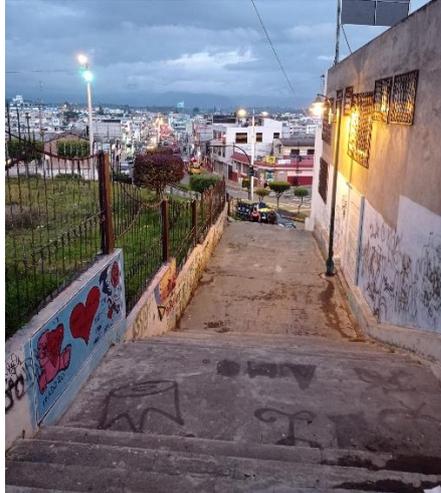
### **Figura 31**

Deterioro físico de accesos

Con el análisis realizado se ha determinado que la imagen urbana del cerro Sinchaguasin es deficiente por los aspectos mencionados, así también se considera un deterioro constante por la escasez de intervenciones del lugar haciendo que la misma no brinde la calidad visual apropiada y creando desviaciones del lugar.

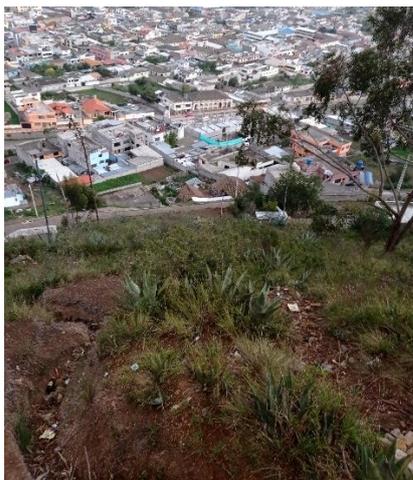
### **Figura 32**

Deterioro de áreas verdes

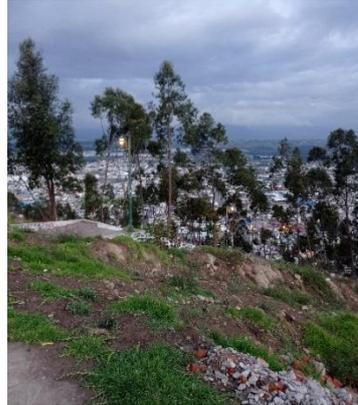
### Figura 33

Contaminación del predio

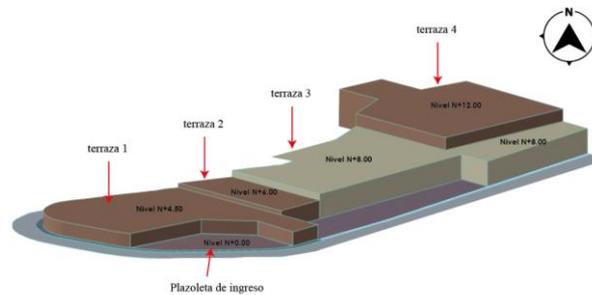
**Figura 52**

Aterramientos

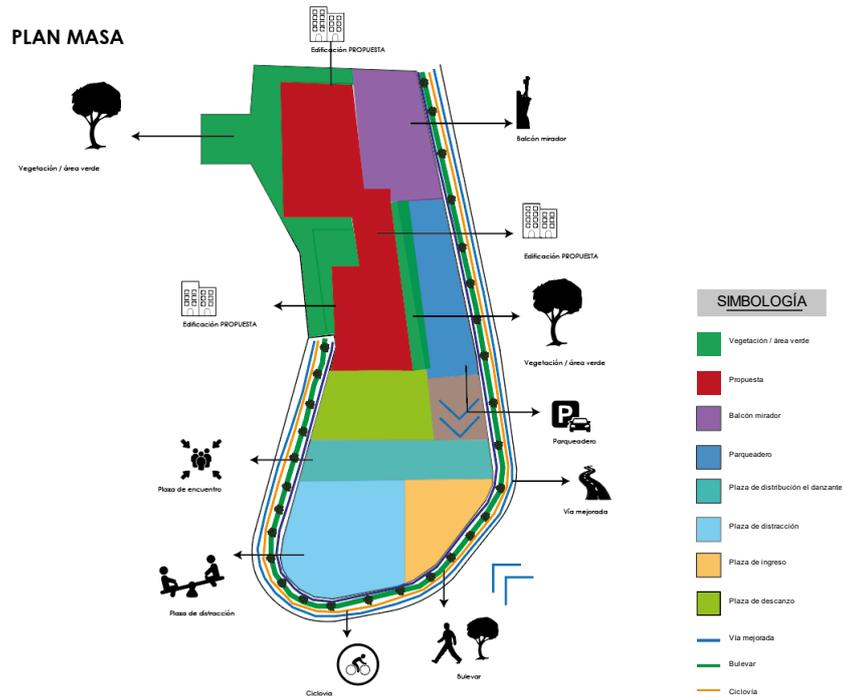
**Figura 54**

Plan masa

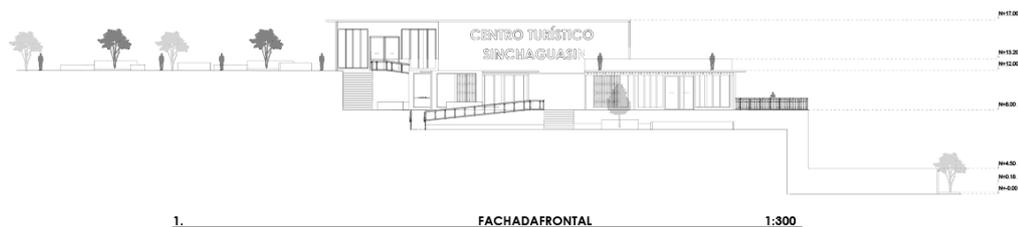
### Figura 55

#### Fachada frontal equipamiento turístico Sinchaguasin

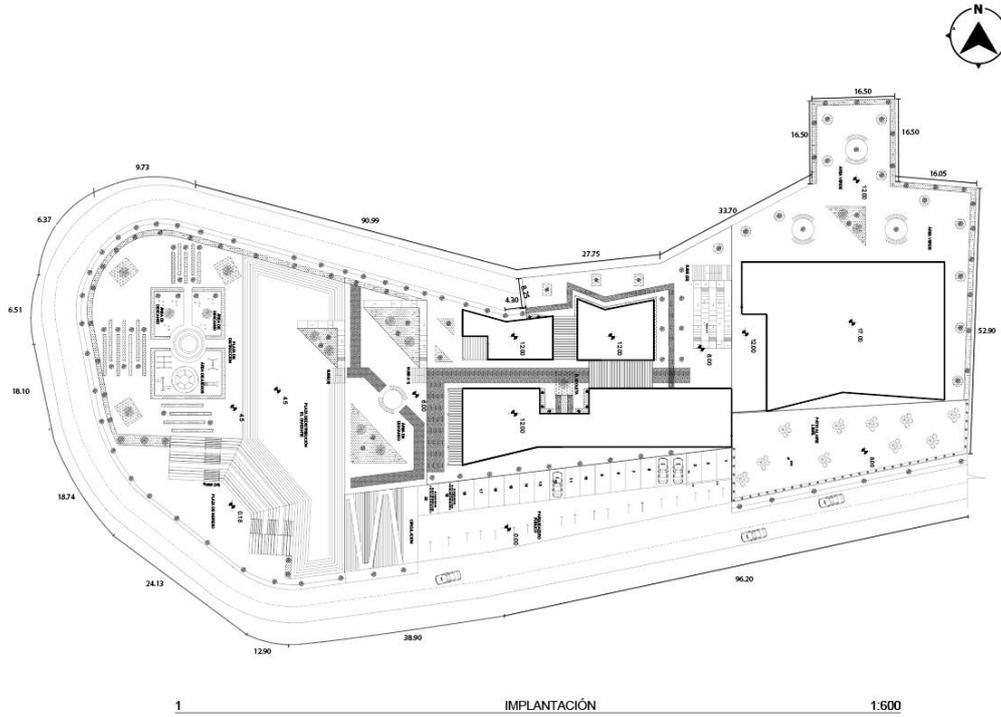
**Figura 58**

Implantación del proyecto

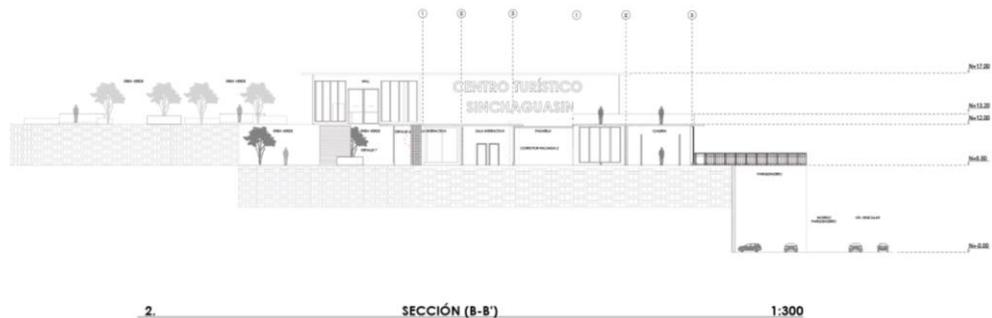
**Figura 59**

Corte arquitectónico (B-B')

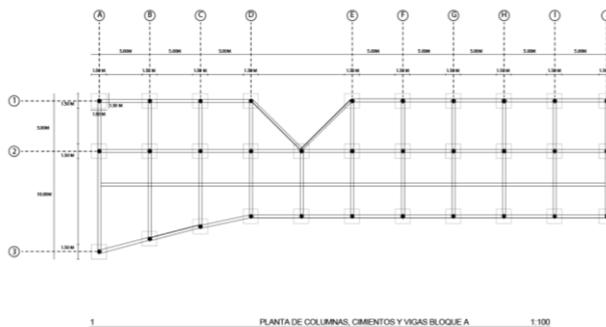
**Figura 60**

Planta de columna, cimentación y vigas bloque A

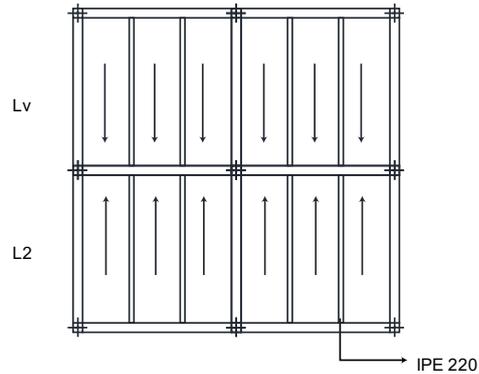
**Figura 63**

Vigas principales y cargas

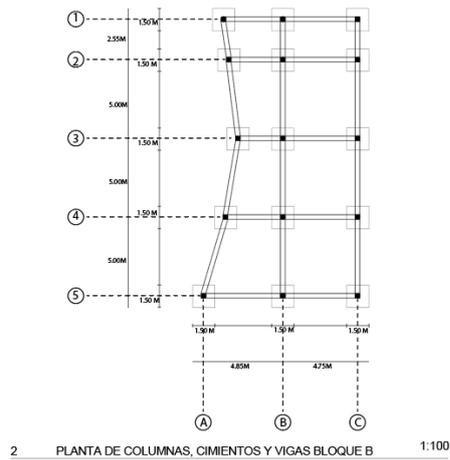
**Figura 64**

Plano estructural bloque B

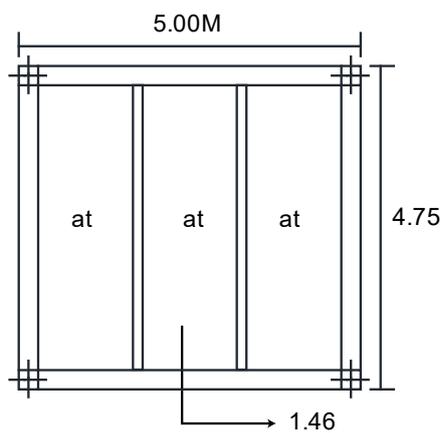
**Figura 66**

Vigas secundarias bloque B

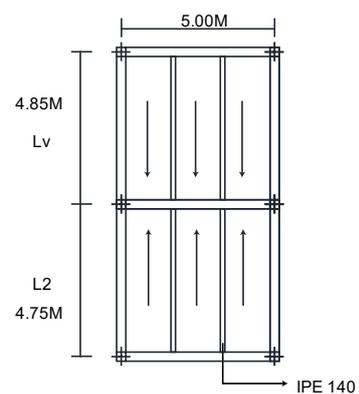
**Figura 67**

Vigas principales y cargas bloque B

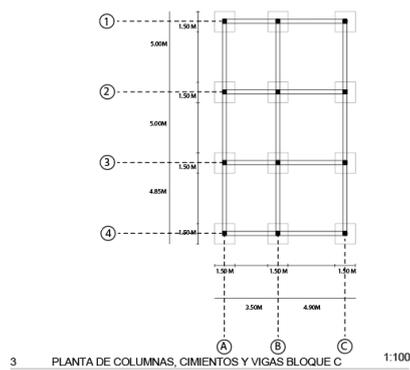
**Figura 68**

Planta estructural bloque C

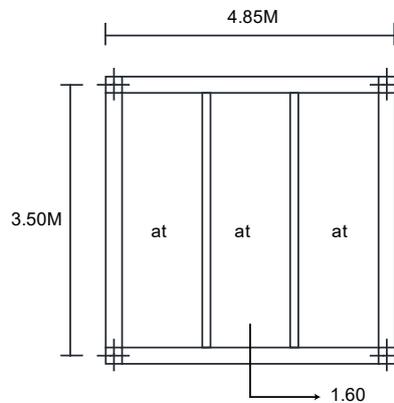
**Figura 70**

Vigas secundarias bloque C

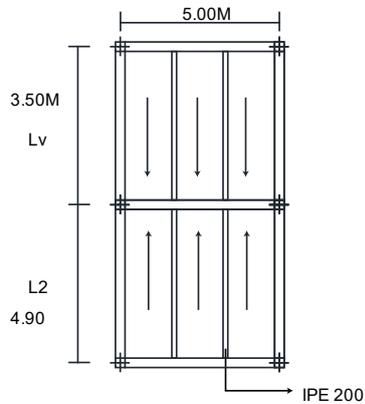
**Figura 71**

Vigas principales y cargas bloque C

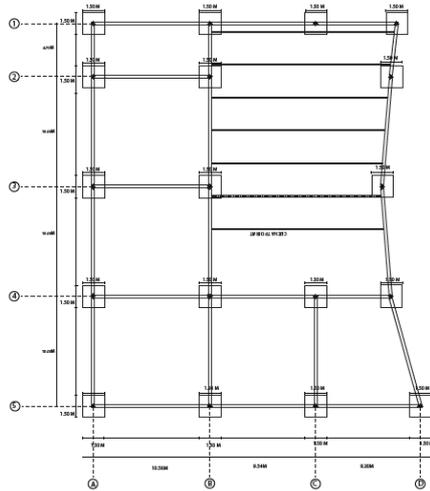
**Figura 72**

**Planta estructural bloque C**

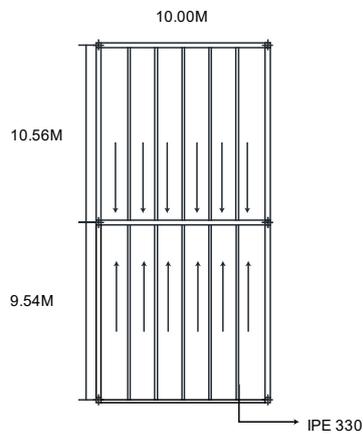
**Figura 75**

Vigas principales y cargas bloque D

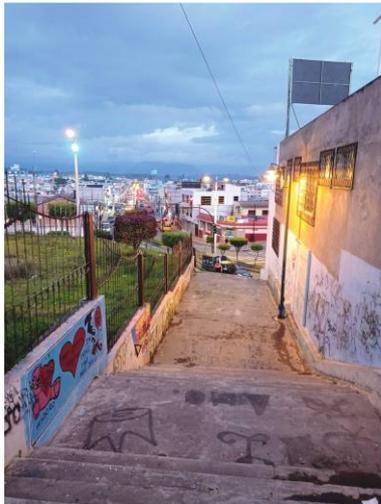
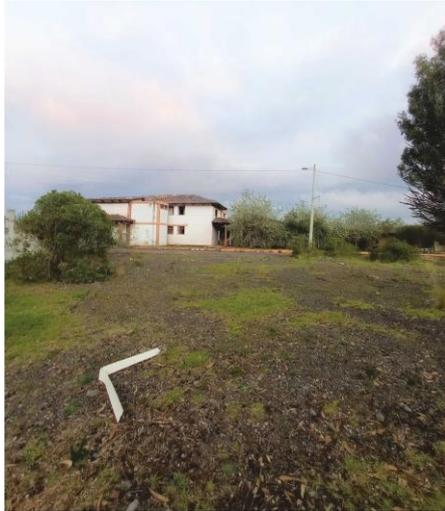
ESTADO ACTUAL DEL CERRO Y LAS ESCALINATAS				
<b>FOTOGRAFÍA</b>

Nombre del espacio		Cerro Sinchaguasin y escalinatas.	
	Localidad		Cotopaxi, Pujili, Serro Sinchaguasin	
	Vistas		Abierta	X
			Cerrada	
	Estado		Deteriorado.	
Coordenadas		Latitud	0°57'14.05"S	
		Longitud	78°41'58.01"O	
<b>Descripción</b> El estado actual del cerro Sinchaguasin y sus escalinatas estan en deterioro tienen unas visuales abiertas al cantón pero se aprecia vandalismo, basura deterioro en el material de construcción.				
<b>Recomendaciones</b> Se recomienda generar etapas de limpieza, colocar basureros insentivar a los visitantes al cuidado y la participacion del buen uso de las escalinatas uy del cerro Sinchaguasin.
