**UNIVERSIDAD TECNOLÓGICA
INDOAMÉRICA**

CARRERA DE INGENIERÍA INDUSTRIAL

**“DESARROLLO DE UN MANUAL DE SEGURIDAD OCUPACIONAL
EN LA EMPRESA MAT ZAIT DE LA CIUDAD DE AMBATO -
CUNCHIBAMBA.”**

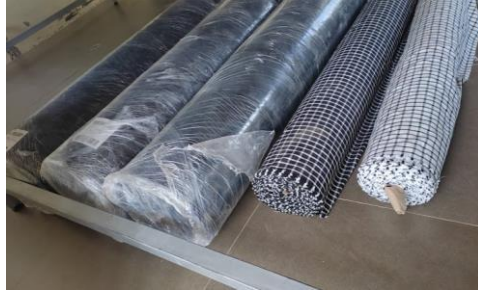
Imagen 2: Adquisición de materia prima
Elaborado por: Castro Ricardo

En la adquisición de materia prima, como se puede verificar en la imagen 2 se realiza la selección del proveedor de materiales, se realiza la negociación, y se realiza el acuerdo de entrega de mercadería.

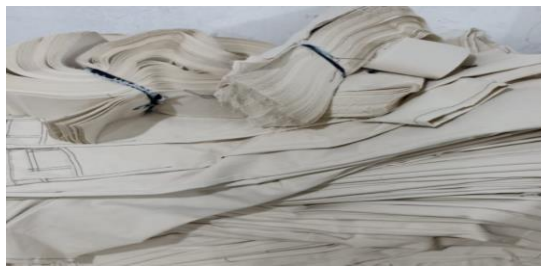
Imagen 3: Selección de materia prima
Elaborado por: Castro Ricardo

- En la imagen 3 se observa la selección de Materia Prima de acuerdo al modelo del jean y al lugar destinado para la venta.

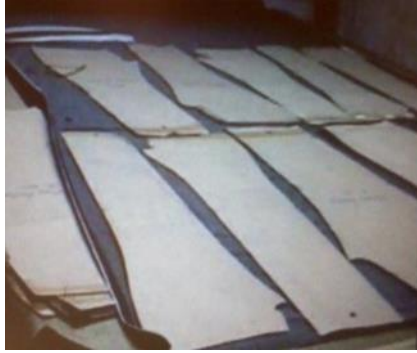
Imagen 5: Trazado de tela
Elaborado por: Castro Ricardo

- En la imagen 5 se observa el trazado de la tela a través de moldes acorde a modelos establecidos.

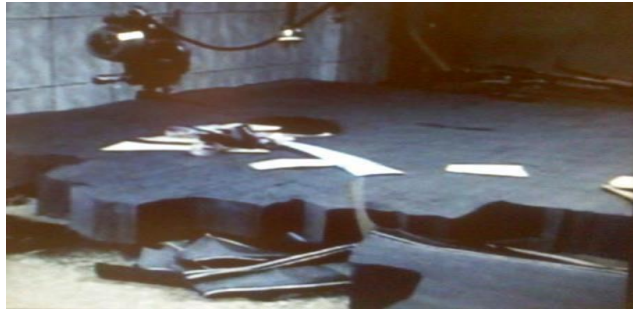
Imagen 6: Cortado de piezas
Elaborado por: Castro Ricardo

- En la imagen 6 se puede observar el proceso de cortado de las prendas. - bolsillos, parte delantera, trasera, pasadores, pretina.

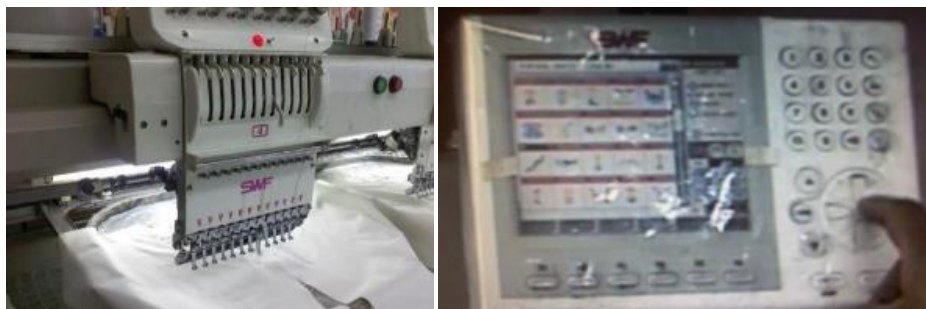
Imagen 8: Bordado del bolsillo
Elaborado por: Castro Ricardo

previamente el almacenamiento y selección del color del bordado en la memoria de la máquina la misma que tiene capacidad para 100 bordados de dependiendo del tamaño.

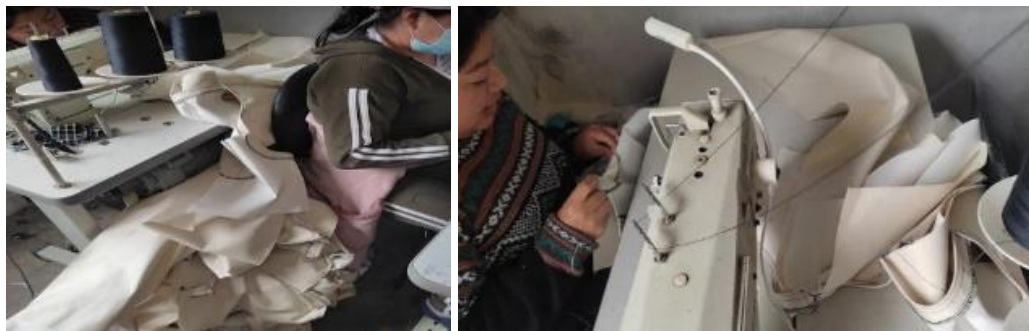
Imagen 9: Pegado de cierre y aletilla
Elaborado por: Castro Ricardo

- Unión cierre y aletillas con la utilización de una máquina recta para esto se requiere de 1 operario para abastecer la producción necesaria tal y como se presenta en la imagen 9.

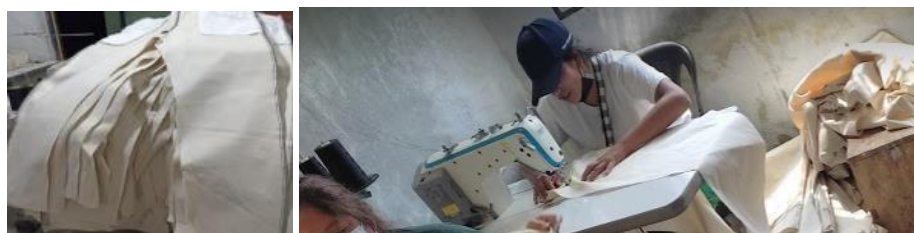
Imagen 10: Bajado de Jota y empatado
Elaborado por: Castro Ricardo

- Bajar jotas y empatar delanteras utilizando una máquina de doble aguja se puede observar en la imagen 10 a continuación:

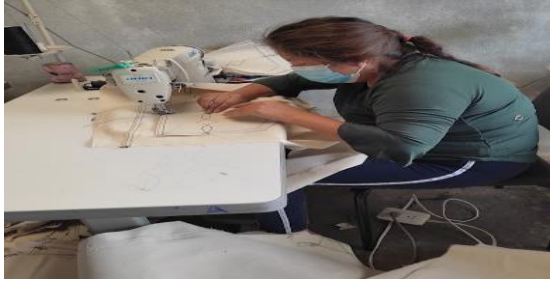
Imagen 11: Pegado de falsos
Elaborado por: Castro Ricardo

- Pegar falsos según el modelo, se presenta en la imagen 11.

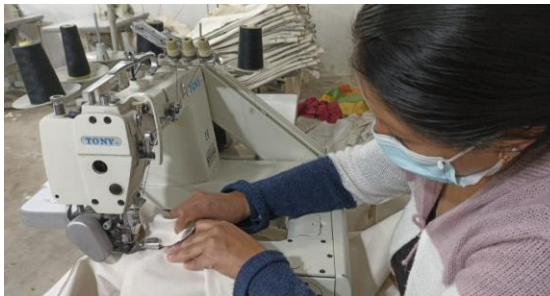
Imagen 12: Trazado de tela
Elaborado por: Castro Ricardo

- Confección de la parte trasera del pantalón empezando con el cerrado de cotillas y cerrado de fundillos se observa en la imagen 12.

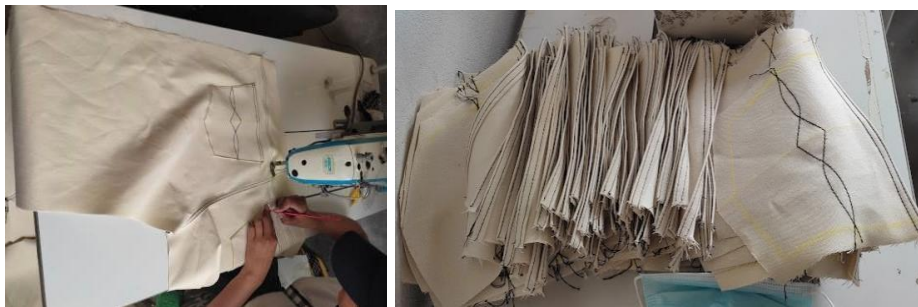
Imagen 13: Costura de bolsillo
Elaborado por: Castro Ricardo

- En la imagen 13 se observa cómo debe armar el bolsillo de la parte trasera izquierda, así como también la unión de la parte trasera izquierda con la derecha del jean. Se requerirá de dos trabajadores para realizar esta operación y cumplir con la producción diaria.

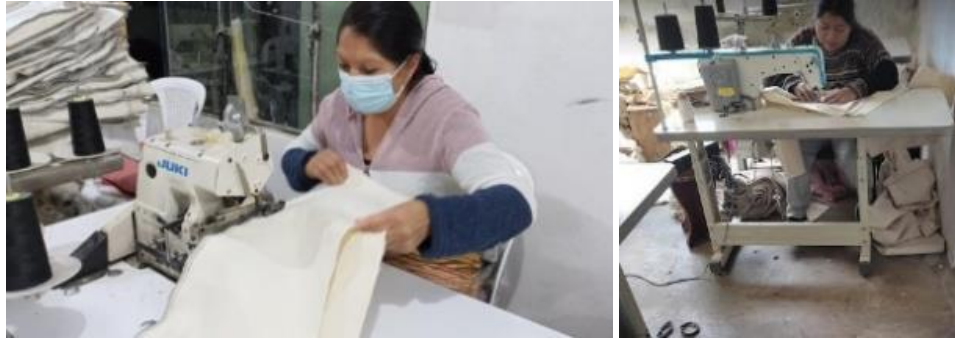
Imagen 14: Costura de laterales
Elaborado por: Castro Ricardo, 2022.

- En la imagen 14 se observa la unión de laterales y respuntar, esto se realizará en la máquina doble. En esta actividad se puede fabricar 1455 uniones, esta labor se realiza con dos empleados.

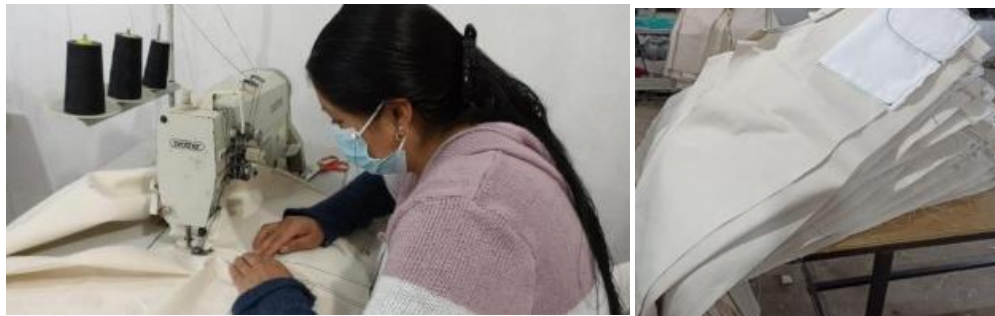
Imagen 15: Unión de entre piernas
Elaborado por: Castro Ricardo

- En la imagen 15 se observa al trabajador realiza el proceso de unión de entre piernas y se realiza con una máquina de coser de triple puntada, realizando una producción diaria de 300 uniones. En este proceso son necesarios 6 operarios.

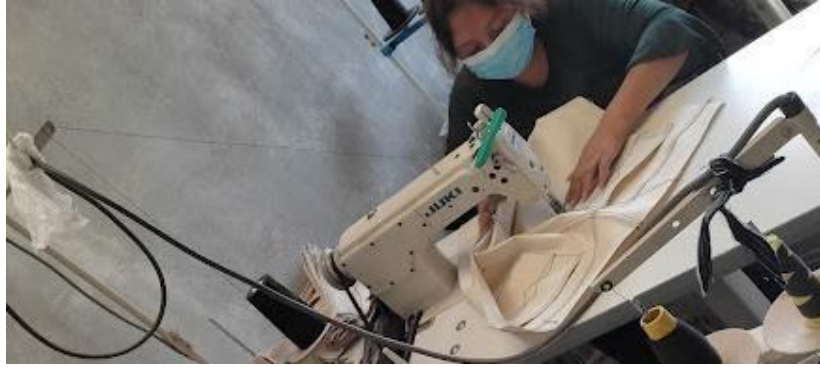
Imagen 17: Pegado de pretina
Elaborado por: Castro Ricardo

- Pegado y respuntado de pretina: para la realización de esta actividad se hace en una maquina recta o cerradora de codo, con una producción de 450 uniones, lo cual se realiza con 5 empleados, como se observa en la imagen 17.

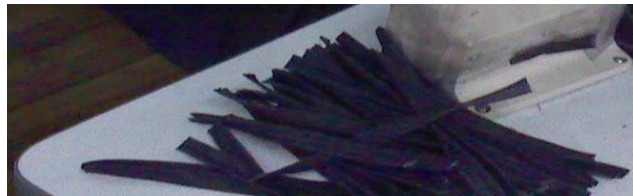
Imagen 19: Confección de pasadores
Elaborado por: Castro Ricardo

- Confección de los pasadores de pantalón, se muestra en la imagen 19.

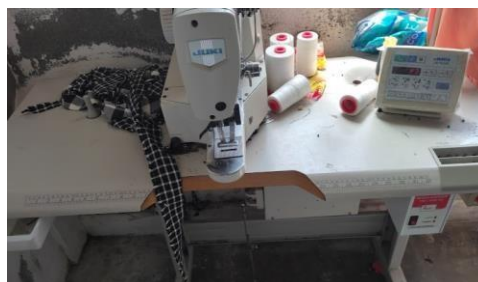
Imagen 20: Atracado y pegado de pasadores
Elaborado por: Castro Ricardo

- Atracado y pegado de pasadores empleando la máquina Atracadora, se observa en la imagen 20.

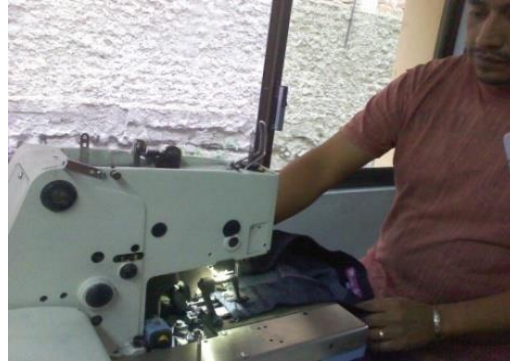
Imagen 21: Costura del ojal
Elaborado por: Castro Ricardo

- Costura del ojal, se realiza con 2 trabajadores una producción de 1350 ojales, se realiza en la maquina denominada ojalera, como se presenta en la imagen 21.

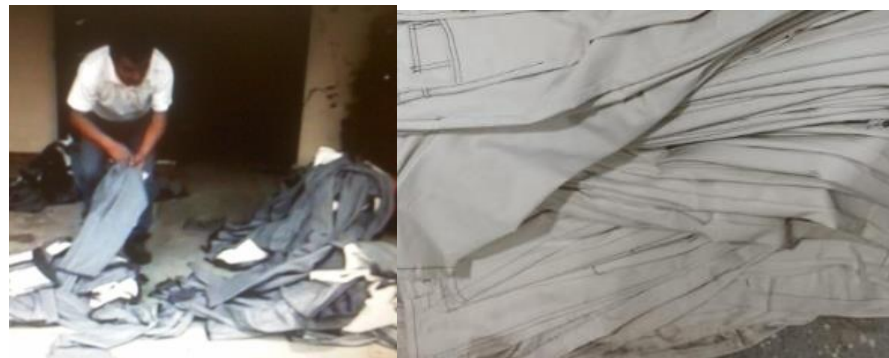
Imagen 22: Clasificación de prendas
Elaborado por: Castro Ricardo

- Clasificar las prendas por talla para enviar al área de lavado, se puede observar en la imagen 22.

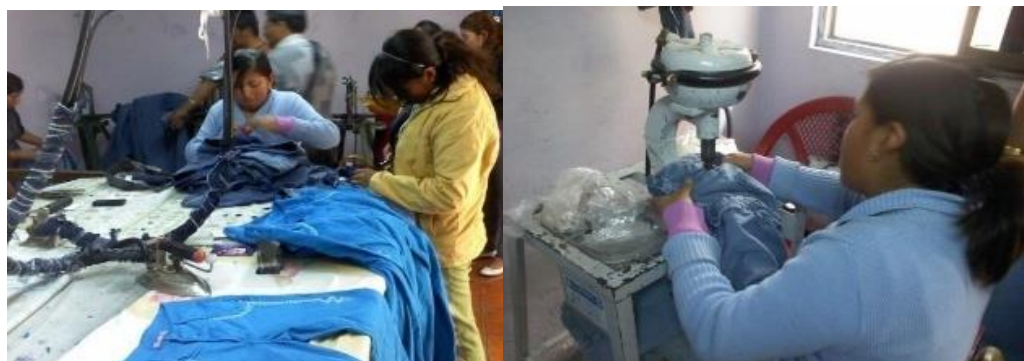
Imagen 23: Terminado
Elaborado por: Castro Ricardo

- Las prendas se llevan al lugar de terminado de prenda para colocar botón, atracado de pasadores, bolsillo y cierre, este proceso se realiza con la ayuda de 2 trabajadores que tienen la capacidad de producir 3000 prendas al día, como se observa en la imagen 23.

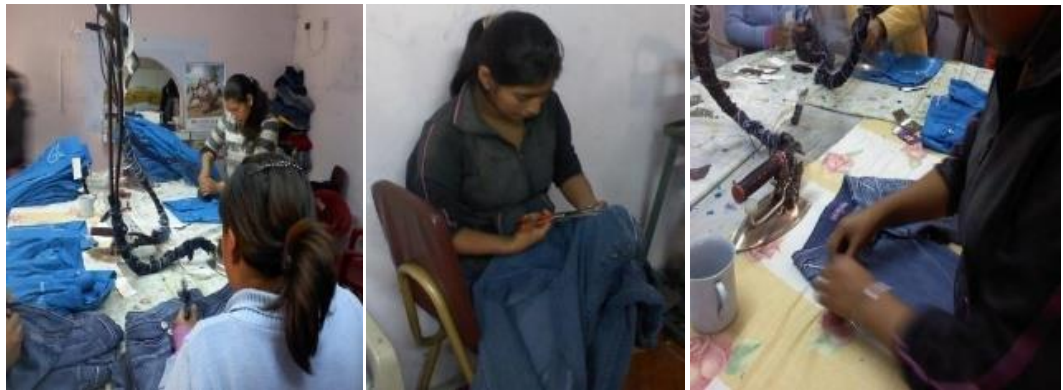
Imagen 24: Colocación de tachos
Elaborado por: Castro Ricardo

- Colocación de tachos y otros adornos que le darán un realce espectacular a la prenda (pulido de la prenda), como se muestra en la imagen 24.

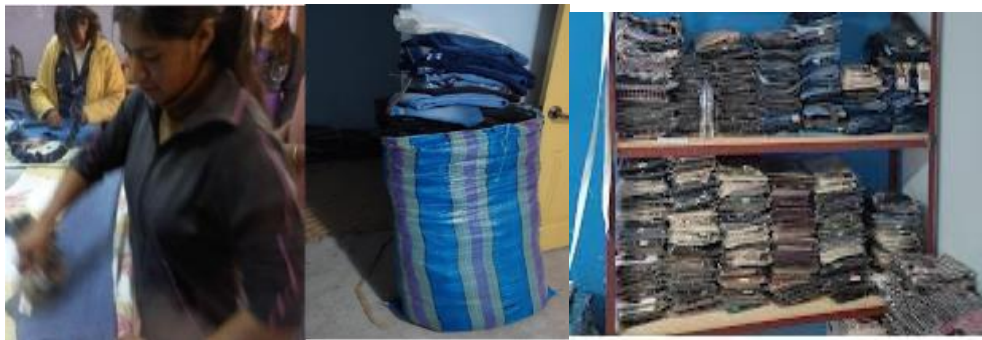
Imagen 25: Planchado
Elaborado por: Castro Ricardo

- En el área de planchado se quita todas las arrugas a la prenda, para ser revisada como se presenta a continuación.

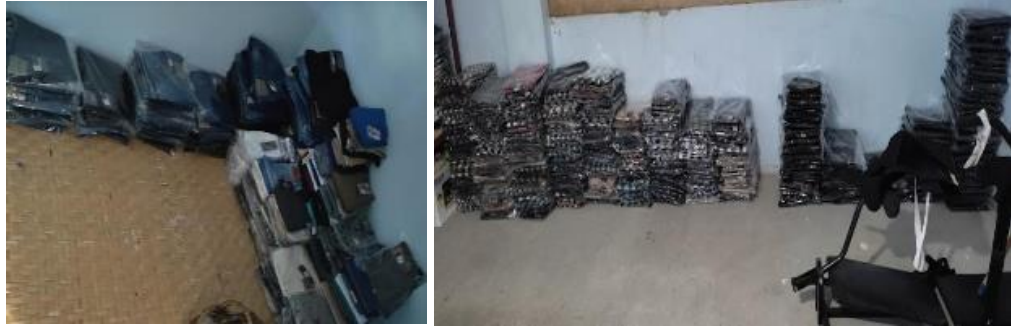
Imagen 27: Empaquetado y comercialización
Elaborado por: Castro Ricardo

- En la imagen 27 se muestra el embolsado y almacenamiento de la prenda para posteriormente realizar en la exhibición de la prenda en los principales puntos

de venta.

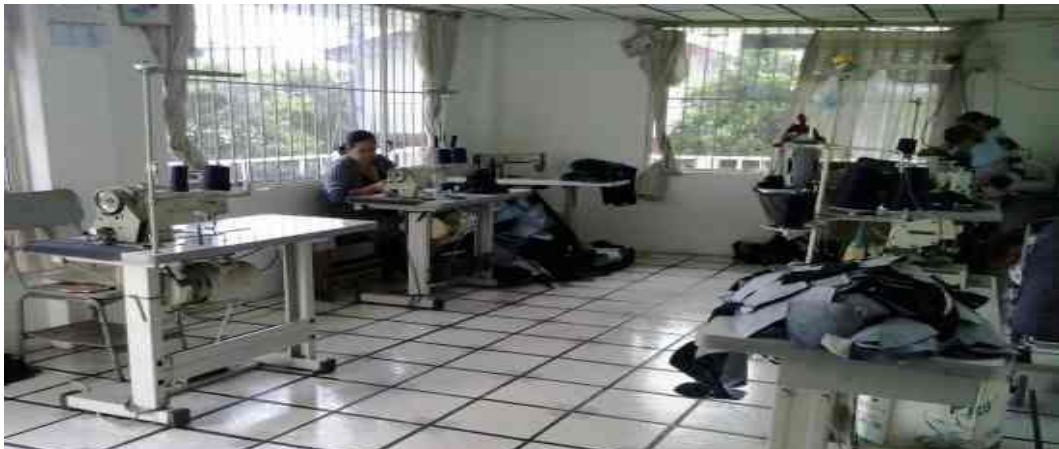
Imagen 28: Ventilación de la empresa
Elaborado por: Castro Ricardo

Las condiciones ambientales de la empresa actualmente es que cuenta con 2 ventanas de 2 metros de alto y 2 de ancho como se puede observar en la imagen 28, las cuales proporcionan ventilación natural.

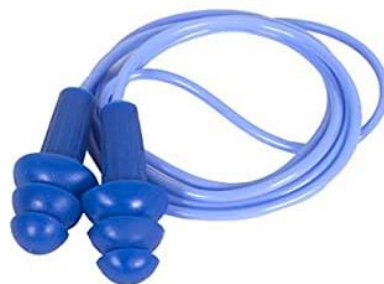
Imagen 29: Tapones para operarios de producción
Elaborado por: Castro Ricardo

- Serán de la marca JACKSON SAFETY H20
- Tapones reusables Auditivos
- Diseñados para dar un excelente rendimiento y ajuste.
- Material elastómetro termoplástico que permite una mayor duración y resistencia a situaciones externas.
- Excelente nivel de reducción NRR para lugares con nivel molesto de ruido
- Ajuste fácil y de forma suave, con excelente agarre.
- Con cordón, con sistema de seguridad de desprendimiento
- Empacado de forma individual para mayor higiene.
- Cumpla con la norma ANSI S3.19-1974.
- NRR 26 dB

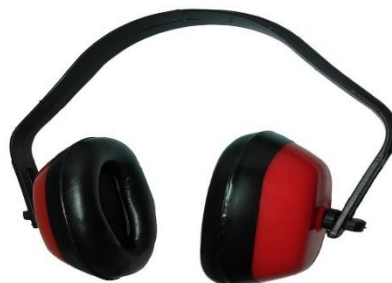
Imagen 30: Protector auditivo tipo copa
Elaborado por: Castro Ricardo

- Marca Jackson Safety H70 ONYX
- Protector auditivo tipo copa
- Con excelente protección y comodidad
- Materiales ligeros con excelente resistencia, los cuales permitan ser utilizados en tiempos prolongados.
- De material Nylon y Vinyl para resistir y al mismo tiempo deben ser ligeros en peso.
- Debe tener arnés que ayude a equilibrar el peso en las orejas.
- La copa debe ser recubierta con esponja extra suave y de alta resistencia para tener una buena vida útil de la herramienta.
- De cumplir con la norma ANSI S3.19-1974
- NRR 23dB, NRR 26dB

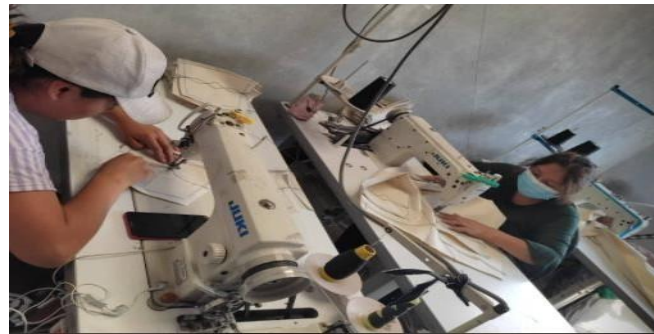
Imagen 32: Maquinaria fija
Elaborado por: Castro Ricardo

La empresa al ser un emprendimiento familiar ha venido trabajando en todas las áreas con la maquinaria de la forma en la que se observa en la imagen 32, es decir las maquinas no cuentan con la distancia que debería tener una de la otra.

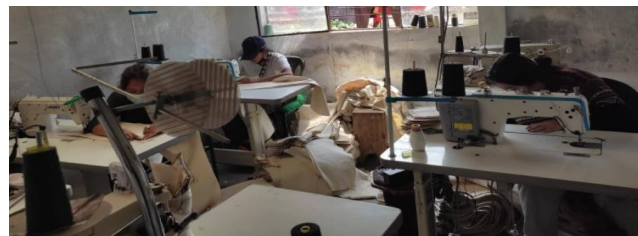
Imagen 33: Maquinaria fija
Elaborado por: Castro Ricardo

Ante la situación presentada se recomienda una distancia de 800 milímetros, de distancia de una a otra máquina para que se pueda operar y realizar mantenimientos de la maquinaria esto ayudará a tener un mejor desempeño y desenvolvimiento laboral como se muestra en la imagen 33 las cuales cumplen con las especificaciones del decreto 2393.

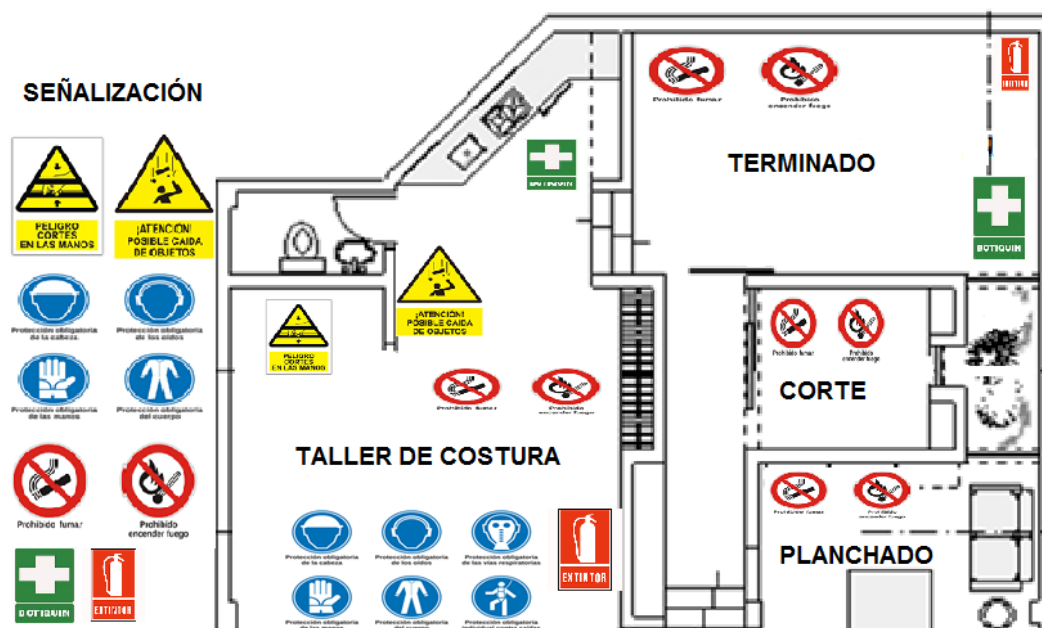
Imagen 36: Señalización
Elaborado por: Castro Ricardo

- Señales de prohibición será de color rojo circular con el símbolo de color negro.
- Señales de obligación serán de color azul y borde blanco.
- Señales de advertencia serán de forma triangular equilátero con borde negro, elsímbolo negro con fondo amarillo.
- Señales de información serán de forma cuadrada con fondo verde símbolo blanco,y borde blanco como se muestra en la imagen 36 a continuación:

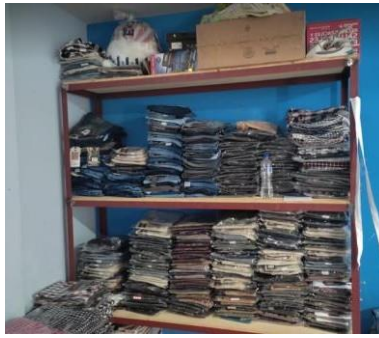
<p>Puertas en mal estado: cómo se puede verificar en la Imagen 28, se identificó que las puertas están en mal estado, bisagras con desajustes en sus bisagras, con riesgo de caer en el trabajador que realiza la actividad de atracado.</p>
 	<p>Corte de extremidades: cómo se puede verificar en la Imagen 29, los trabajadores no realizan el corte de las partes del pantalón con ningún equipo de protección, existe riesgo de corte de las extremidades superiores.</p>
 	<p>Piso con baches: cómo se puede verificar en la Imagen 29, el piso en algunas partes tiene baches y existe cables de extensiones y maquinas en medio del área por donde los trabajadores se movilizan, por lo que pueden enredarse, resbalar y caerse, corriendo peligro de sufrir alguna lesión.</p>

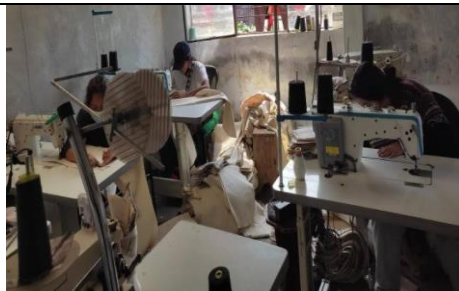
Caída de herramientas como tijeras de corte, bultos de tela: como se puede verificar en la [Imagen 30](#) existen vitrinas donde se almacena el producto terminado, hilos, restos de tela en cartones e incluso partes de máquinas averiadas, que pueden caer sobre los trabajadores cuando realicen alguna actividad en esa área.

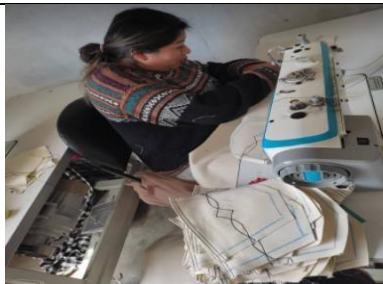
Operación de costura sin mascarilla: cómo se puede verificar en la [Imagen 34](#), el empleador no dota de mascarillas a los trabajadores, por lo que corren el riesgo de inhalar partículas de la tela.

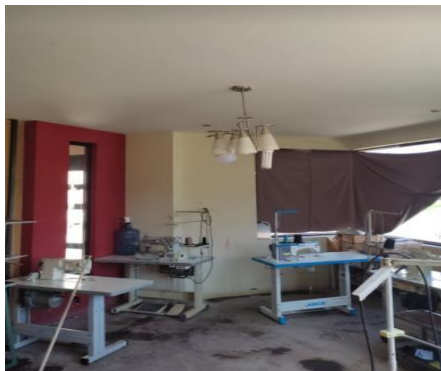
Falta de iluminación en el área de trabajo: en la [Imagen 35](#), el área de corte de tela y de producción tiene muy poca luz artificial, pero si luz natural, la falta de iluminación se da cuando se cierran las cortinas, en la tarde y en la noche cuando los operarios hacen veladas en temporadas de alta demanda.

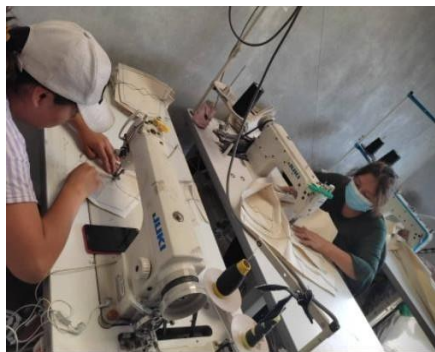
Ruido excesivo: en la [Imagen 36](#), al estar las máquinas ubicadas con una mínima distancia y en un lugar muy pequeño, el ruido es más fuerte que al estar en un área pequeña y todas las máquinas están en operación el ruido genera molestia.

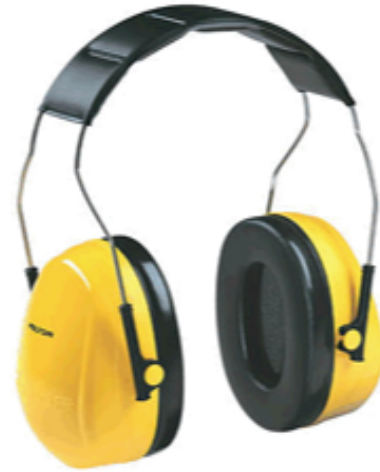
División Salud Ocupacional
Protector Auditivo Tipo Copa
Ear Muffs

Orejeras OPTIME H9A Características
NRR 25
06/25/2008

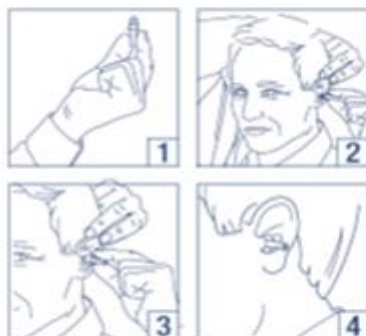
Estos tapones deben ajustarse siguiendo las instrucciones de los gráficos adjuntos. Si debido al movimiento los tapones se desajustan, deberán reajustarse de nuevo. Antes de ajustar los tapones, comprobar que están en perfectas condiciones.

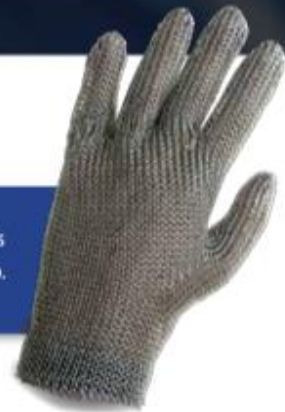
El uso del guante malla se limita a proteger contra los cortes y los golpes provocados por el uso de un cuchillo tradicional o eléctrico.
