# CARACTERIZACIÓN TIPOLÓGICA DE LA ARQUITECTURA DE CULTO CON INFLUENCIA DEL ESTILO NEOCLÁSICO EN LA PROVINCIA DE COTOPAXI.

Trabajo de Integración Curricular, Proyecto de investigación, Carrera de Arquitectura, Período Académico B21

CARACTERIZACIÓN TIPOLOGICA DE LA ARQUITECTURA DE CULTO  
CON INFLUENCIA DEL ESTILO NEOCLÁSICO EN LA PROVINCIA DE  
COTOPAXI.

Trabajo de titulación previo a la obtención del título de Arquitecto.

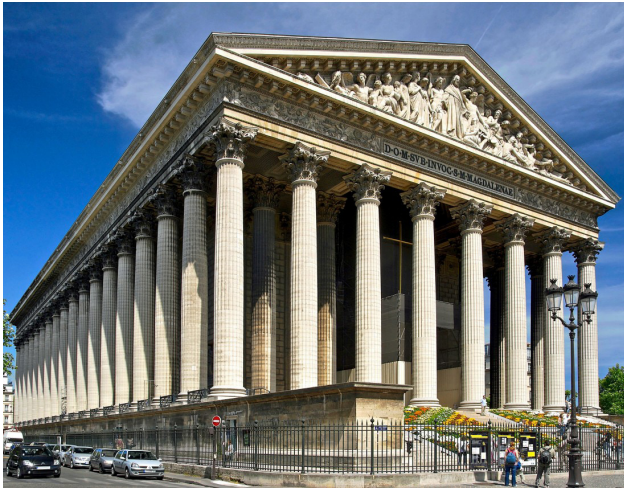
**Figura 1.**  
*Iglesia Madeleine*

tipológica de culto con influencia en el estilo Neoclásico surge de la reinterpretación del Partenón para templos católicos”. (Ruitort,2010,p17).

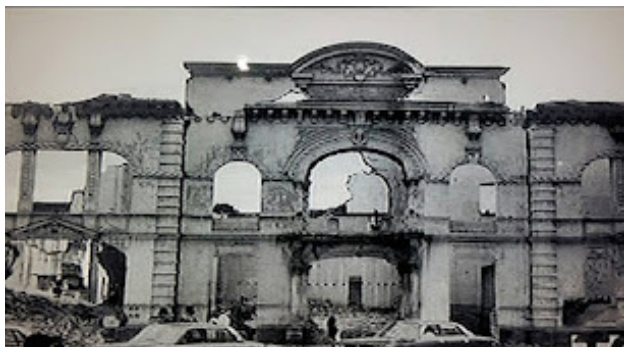
**Figura 2.**  
*Biblioteca Nacional*

El Neoclasicismo en el Ecuador ha padecido de alteraciones, transformaciones, mutilaciones incluso derrocamientos, un claro ejemplo es la Biblioteca Nacional, lo cual representa una mala administración e intervención del patrimonio en aquel tiempo, ya que no se brindó el suficiente valor para conservarlo reflejando una mayor importancia el proyecto vial que afectaba en el giro de los autobuses, en donde prevaleció más la modernización de la ciudad expuesta por la alcaldía de Sixto Durán Ballén en lo cual el patrimonio que quedaba en el camino ingresaba en un plano secundario, reflejando la inexistencia de estrategias que conserven el bien inmueble para una correcta conservación y valoración del poder significativo que representaba en la sociedad, véase en la Figura 2.

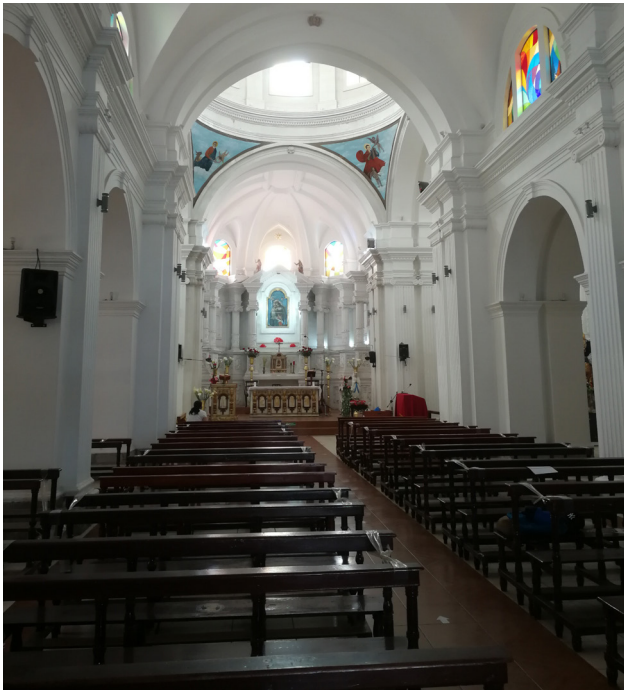
Figura 6.

*Espacio interior, Iglesia nuestra señora del Salto*

El inmueble está construido de piedra en su totalidad, el estado general de la edificación es sólida, estructurada por una bóveda de cañón corrido en la parte central junto con arcos fajones y de medio punto que soportan las ventanas termales con claristorios, la cúpula central esta compuesta de un tambor o cuerpo de luces (ventanas adinteladas) que descansan sobre pechinas, véase en la figura 7, la cubierta está integrada de zinc con teja. Por otra parte el piso es de cerámica mientras que el entrepiso es de madera debido al deterioro con el tiempo. La entrada al templo o mampara está compuesta por un arco y capiteles de piedra pómez que soportan el coro. véase en la figura 8.

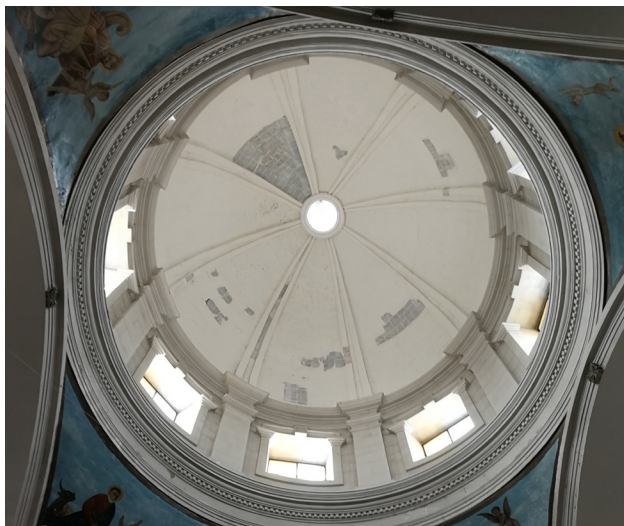
**Figura 7.**

Cúpula, Iglesia nuestra señora del Salto

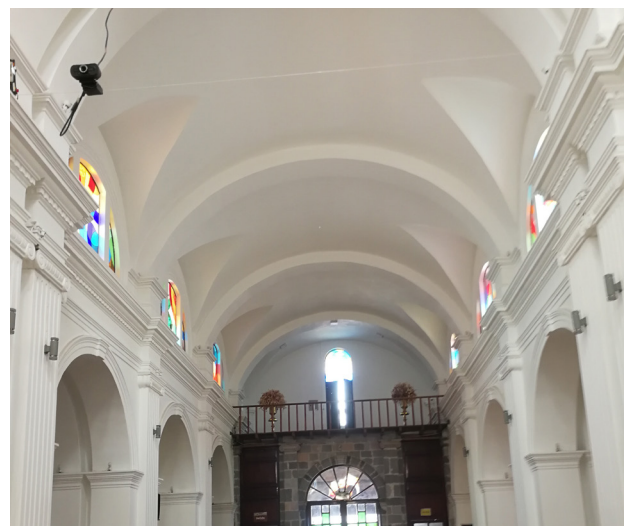
**Figura 8.**

Espacio interior, Iglesia nuestra señora del Salto

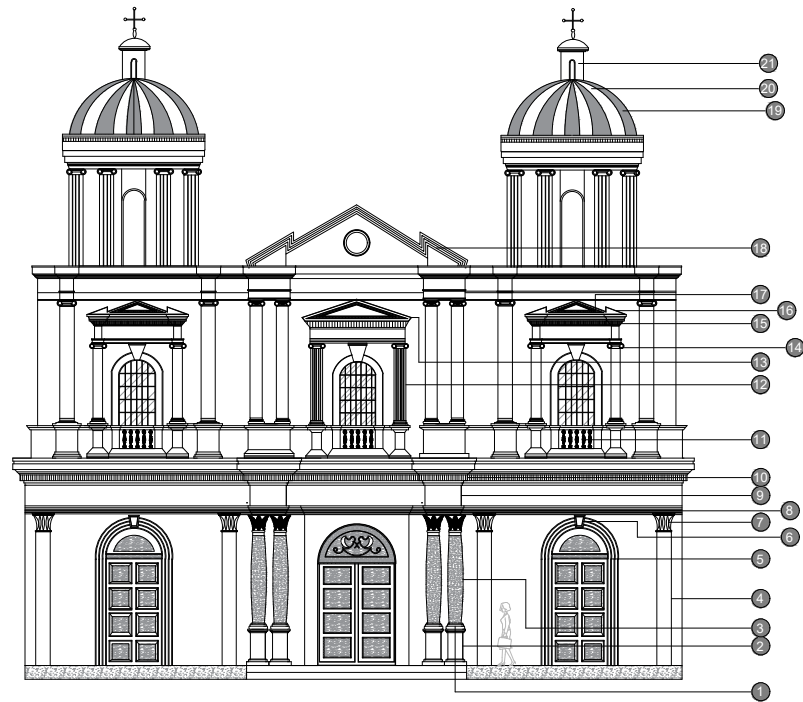
FACHADA ARQUITECTÓNICA (molduras y ornamentación)

1. basa	6. clave	11. balaustrada	16. frontón partido	21. cupulin
2. pedestal	7. voluta palmiforme	12. fuste con estría	17. cimacio	
3. fuste visto	8. arquivitrabe	13. frontón triangular	18. frontón calado	
4. fuste liso	9. friso	14. voluta jónica	19. nervio	
5. arco de medio punto	10. múmero	15. múmero	20. casquete

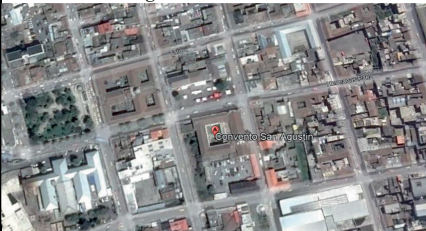
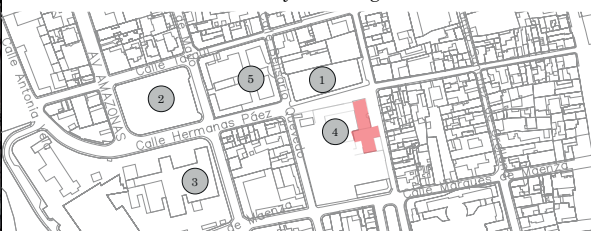
✓						
<b>Parcela</b>	adosada	✓	<b>Contexto</b>	Convento	4	Viviendas	✓	
	aislada			Plaza	1	calles	✓	
	alterna			Hospital	3-5	parque	2	
fotografía del contexto				contexto y simbología

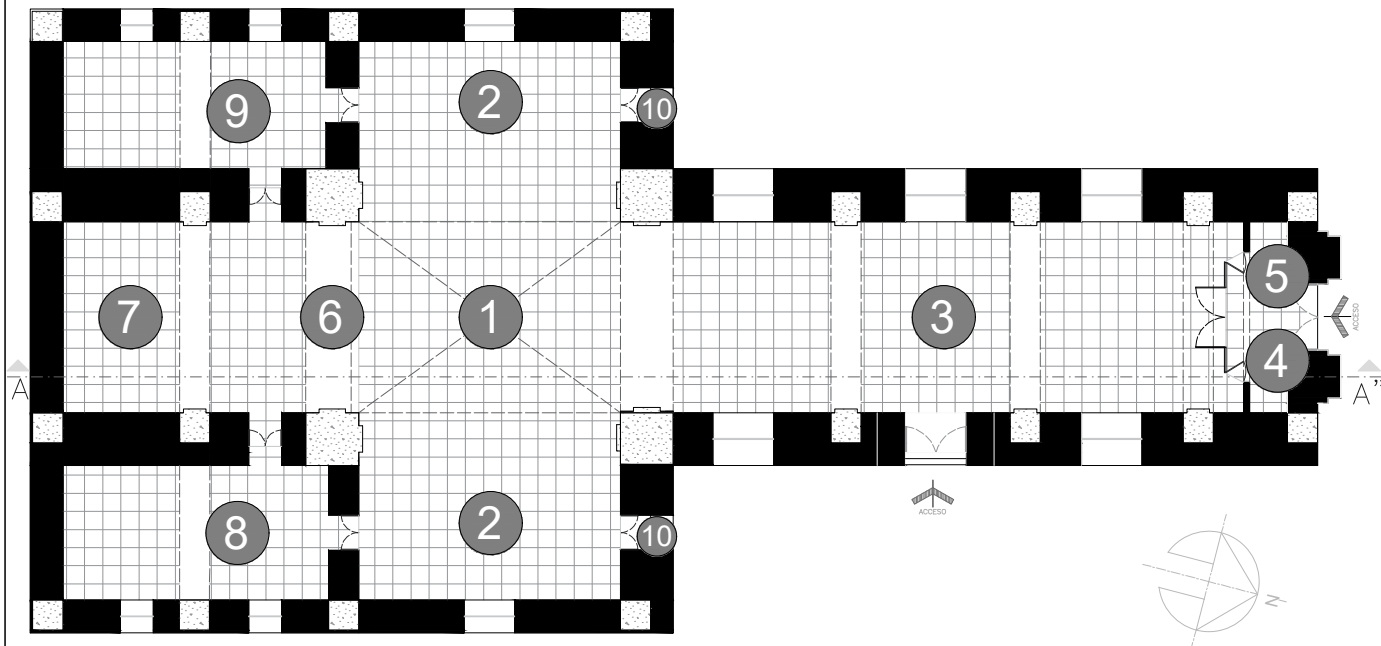
PLANTA ARQUITECTÓNICA ESQUEMÁTICA

1. crucero	3. nave central	5. coro nv:+6.80	7. ábside	9. sacristia
2. transepto	4. nartex nv: + 0,42	6. prebisterio	8. capilla	10. nichos

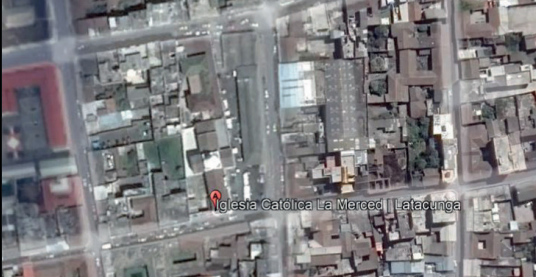
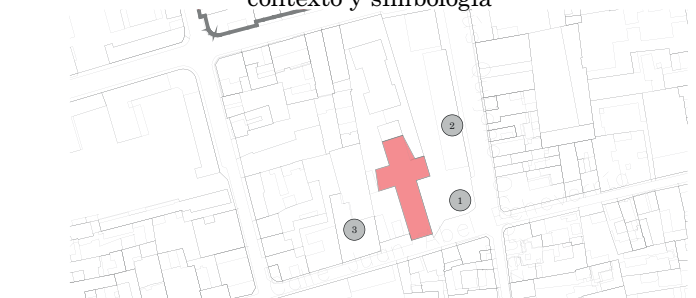
✓						
<b>Parcela</b>	adosada	✓	<b>Contexto</b>	Mercado	2	Viviendas	✓	
	aislada			Plaza	1	via	✓	
	alterna			Convento	3	edificaciones	✓	
fotografía del contexto				contexto y simbología
