# ANÁLISIS DEL CUMPLIMIENTO DE ACCESIBILIDAD AL ESPACIO PÚBLICO RECREATIVO EN EL CASCO CENTRAL DE LA PARROQUIA ATAHUALPA DE LA CIUDAD DE AMBATO

Trabajo de Integración Curricular, Propuesta Innovadora, Carrera de Arquitectura, Período Académico B21

Trabajo de titulación previo a la obtención del título de Arquitecto.

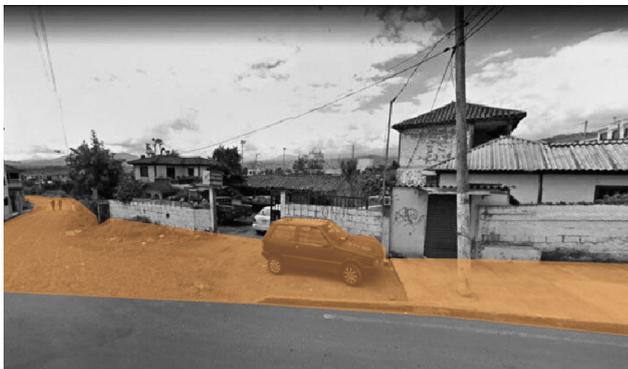
**Imagen 26.** Estado de aceras  
**Fuente:** Autoría propia

Finalmente, otra causa de la problemática es que existe inseguridad y falta de libertad en el acceso público letreros de los comercios estorban el paso, lo cual produce que las aceras no cuenten con las normativas adecuadas y seguridad y confort para el peatón.

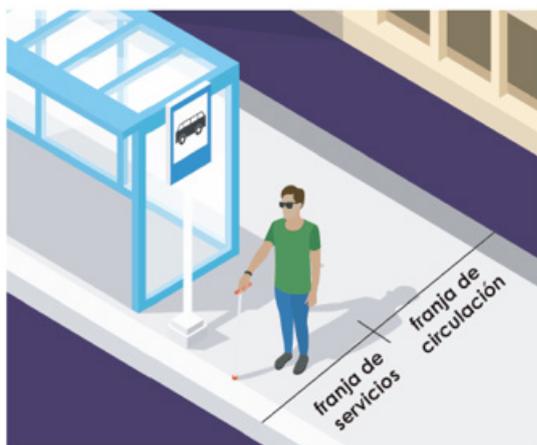
**Figura 3.** Partes de la acera  
**Fuente:** (Freire, 2016)

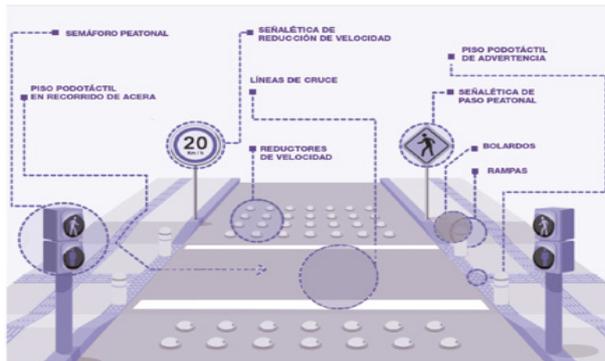
**Figura 4.** Elementos de un cruce peatonal seguro

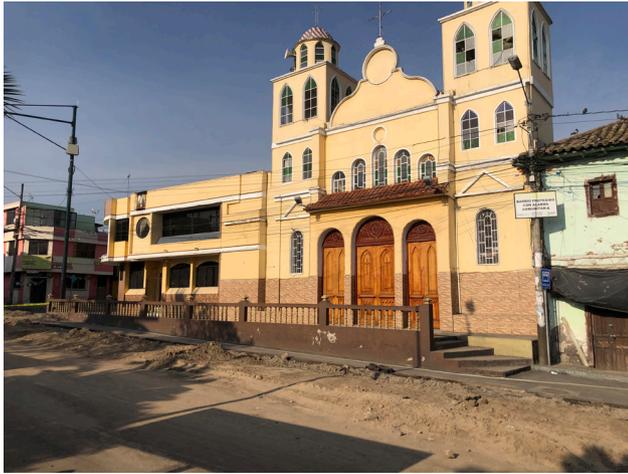
**Imagen 1.** Estado Inicial exteriores de la Iglesia  
Fuente: Autoría propia

La mayor parte de las aceras están deterioradas, razón por la cual, se han creado imperfecciones, por ejemplo, las gradas están en mal estado por el desnivel de la calle; las rampas de garajes sobrepasan los límites y se convierten en un obstáculo al momento de caminar, y además, puede provocar algún accidente para los peatón que no suelen tener prioridad sobre el tráfico vehicular; las gradas de entradas de las casas que se encuentran más arriba de la calle, también ocasionan malestar al momento de caminar; los letreros y basureros de locales comerciales que están colocados en medio paso y hace que los peatones tengan que hacerse a un lado al caminar son cosas pequeñas pero importantes al momento de caminar, las calles se encuentran en mal estado uno de los motivos de estos daños son por la parte de arreglo de calles que están haciendo es esta época en la Parroquia Atahualpa que estos arreglos se están haciendo desde el mes de Diciembre hasta el día de levantamiento de datos y el estudio que se está haciendo en la zona.

Ninguna de las aceras cuenta con rampas peatonales en ninguna de sus esquinas con excepción del parque principal de Atahualpa que cuenta con las dos rampas peatonales, ni la entidad pública que se encuentra frente al parque no cuenta con una rampa adecuada para la accesibilidad inclusiva siendo entidad pública está fallando con las condiciones mínimas que deben contar, en la cuadra entre Valdivia e Itamaraty contaba con maseteros grandes que ya no existía árbol solo ramas secas que eso ya no era algo ornamental si no que se convertía en un obstáculo para el peatón, tomando en cuenta todas estas dificultades, obstáculos que encontramos en las aceras podemos analizar y llevar a cabo nuestro diseño de aceras adecuado para la accesibilidad inclusiva que queremos llevar a cabo con este análisis.

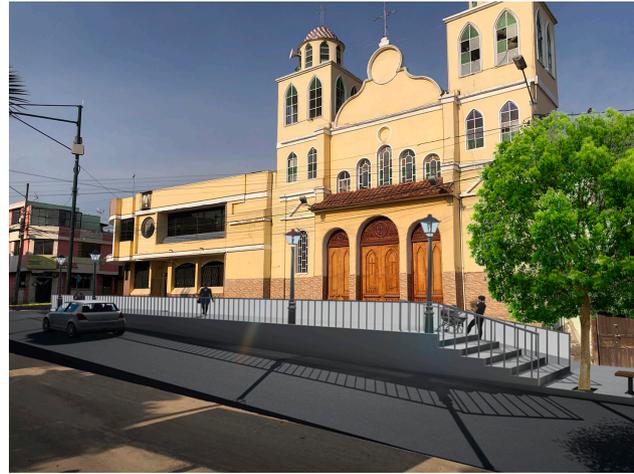
**Imagen 2.** Propuesta exterior de la iglesia  
Fuente: Autoría propia

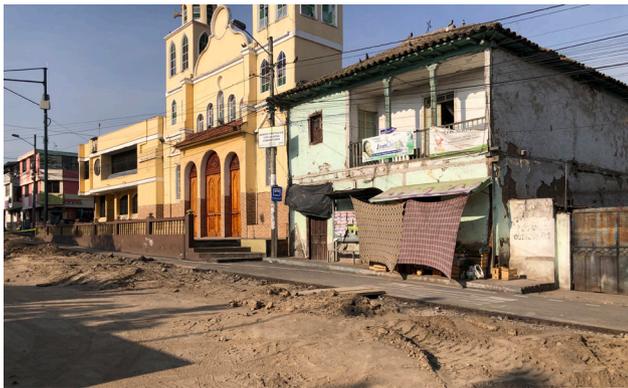
**Imagen 3.** Estado Inicial exteriores de la Iglesia 2  
Fuente: Autoría propia

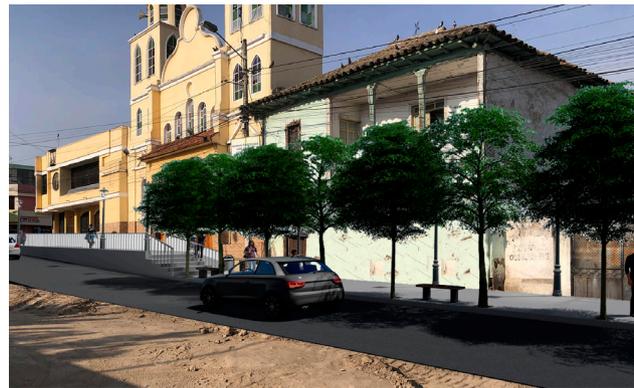
**Imagen 4.** Propuesta exterior de la iglesia 2  
Fuente: Autoría propia

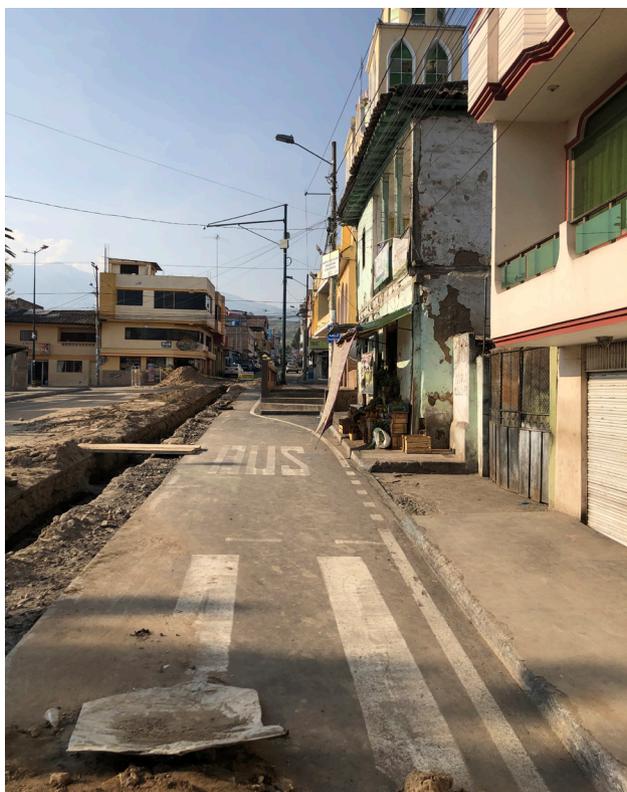
**Imagen 5.** Estado Inicial vías y aceras  
**Fuente:** Autoría propia

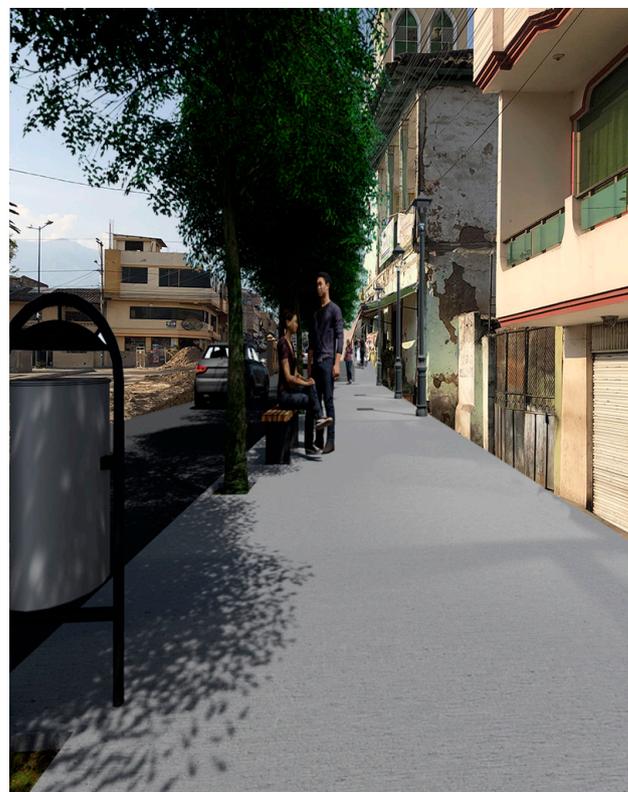
**Imagen 6.** Estado propuesto vías  
**Fuente:** Autoría propia

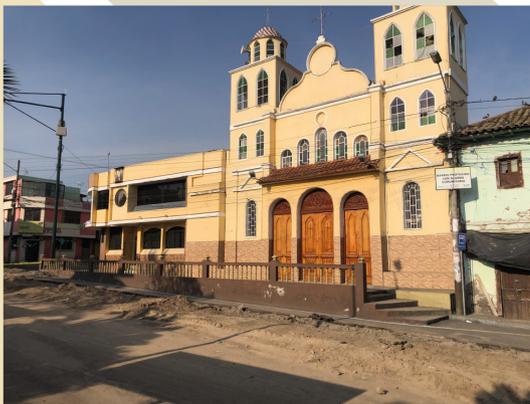
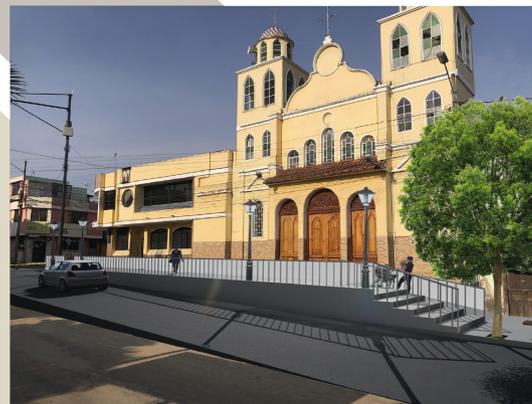
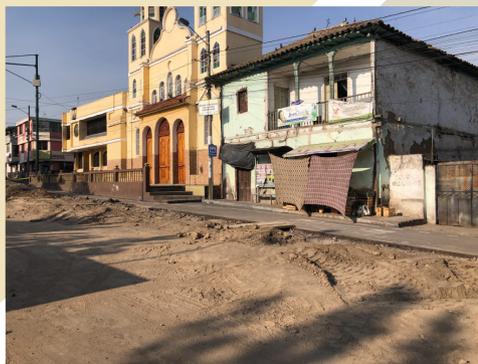
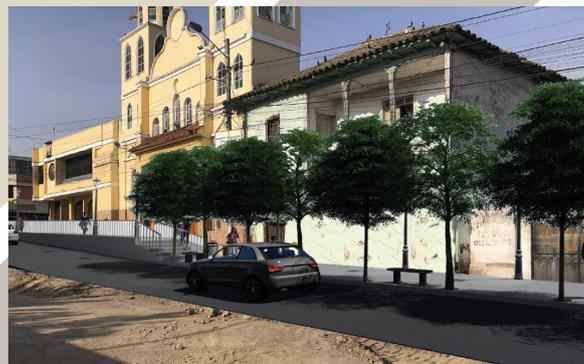
Imagen 16. Catalogo 10  
Fuente: Autoría Propia

### MONTAJE DEL DISEÑO DE ACERA CON ACCESIBILIDAD INCLUSIVA

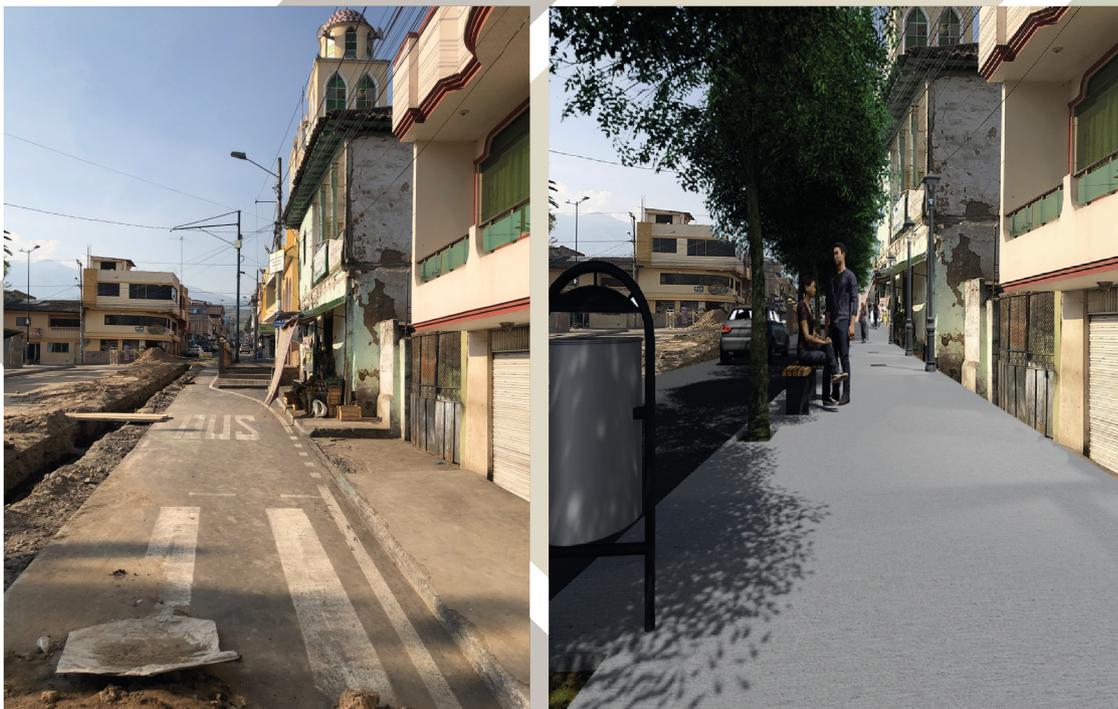
Imagen 17. Catalogo 11  
Fuente: Autoría Propia

## MONTAJE DEL DISEÑO DE ACERA CON ACCESIBILIDAD INCLUSIVA
