CARACTERIZACIÓN TIPOLÓGICA DE LA ARQUITECTURA DE CULTO CON INFLUENCIAS DEL ESTILO NEOCLÁSICO EN LA PROVINCIA DE CHIMBORAZO

Trabajo de Integración Curricular, Proyecto Investigación, Carrera de Arquitectura, Período Académico B21

CARACTERIZACIÓN TIPOLOGICA DE LA ARQUITECTURA DE CULTO CON INFLUENCIA DEL ESTILO NEOCLÁSICO EN LA PROVINCIA DE CHIMBORAZO.

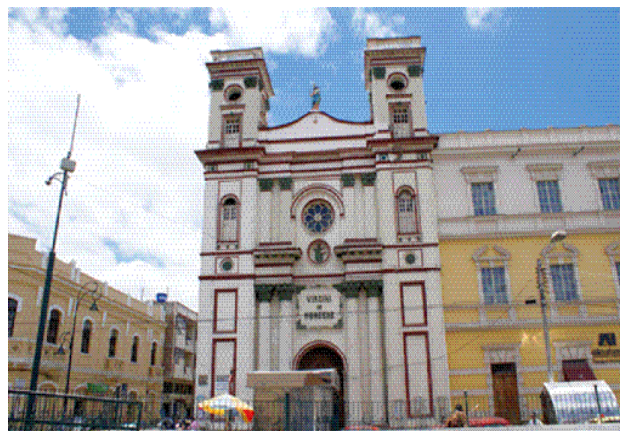
Figura 11

Iglesia La Merced Riobamba

Esta iglesia se ubica en la Provincia de Chimborazo, cantón Riobamba, Parroquia Lizarzaburu. Actualmente se encuentra en uso, exactamente se ubica en las calles; Guayaquil y Eugenio Espejo.

En términos generales, la iglesia mantiene un estado de conservación sólido, como se lo demuestra con su estructura en buen estado, en esta categoría se incluye: la cubierta, sus fachadas y pisos. De la misma manera cuenta con espacios exteriores y escaleras en buenas condiciones. Los únicos puntos débiles que se hallaron al momento de hacer el levantamiento fueron los acabados y las instalaciones que se categorizaron dentro de unas condiciones de deterioro leves.

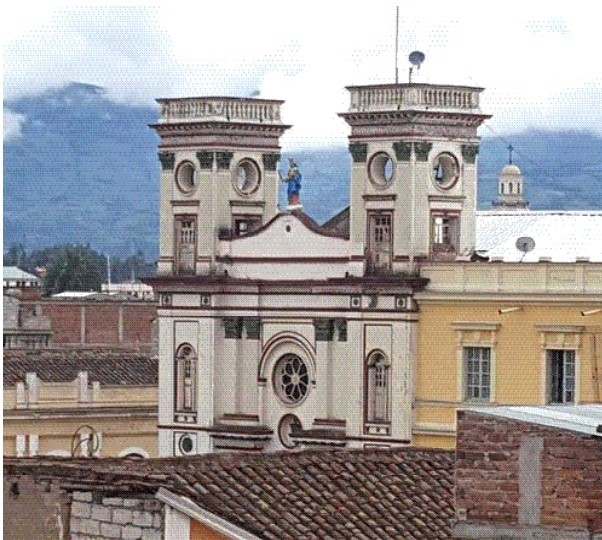
Figura 12

Iglesia La Merced Riobamba

Los elementos formales de este inmueble tienen su origen en el periodo neoclásico, caracterizada por sus fachadas rectas y sobrias, sin texturas ni relieves marcados. Actualmente luce de color blanco, re-

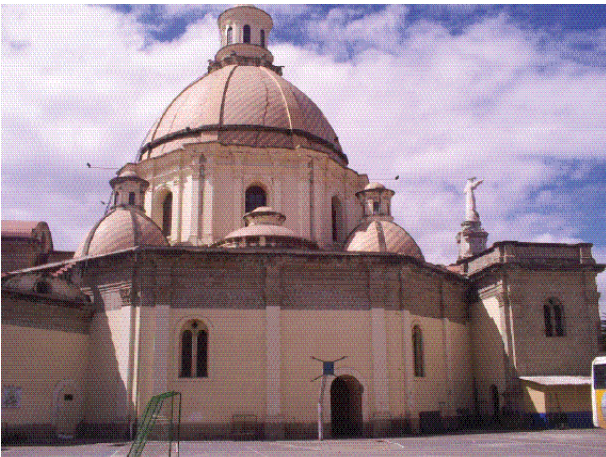
Figura 14

Iglesia Basílica Corazón de Jesús

La Basílica se encuentra Ubicada en la calle principal José Veloz entre la Benalcázar y Pedro Alvarado. Su construcción pertenece al siglo XIX.

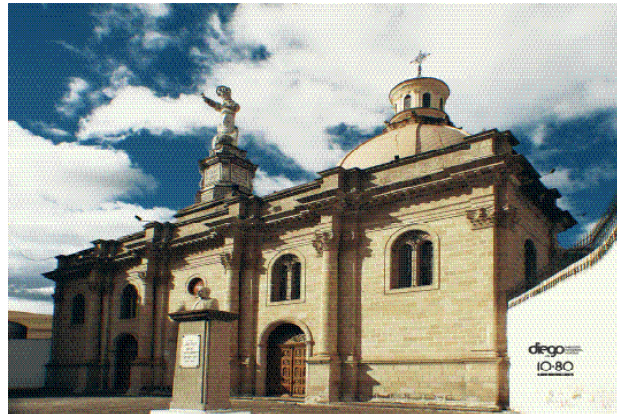
Figura 15

Iglesia Basílica Corazón de Jesús

La estructura, fachadas y pisos son los principales elementos en donde se ha tenido intervenciones a lo largo del tiempo, así como también algunos de sus espacios interiores, cubiertas y acabados.
