**UNIVERSIDAD TECNOLÓGICA  
INDOAMÉRICA**

**PROPUESTA DEL MODELO DE GESTIÓN PARA LA CONSERVACIÓN INTEGRAL DE LA VIVIENDA PATRIMONIAL DEL CENTRO HISTÓRICO DE LA PARROQUIA DE CUSUBAMBA, DEL CANTÓN SALCEDO DE LA PROVINCIA DE COTOPAXI.**

Trabajo de titulación previo a la obtención del título de Arquitecta Urbanista

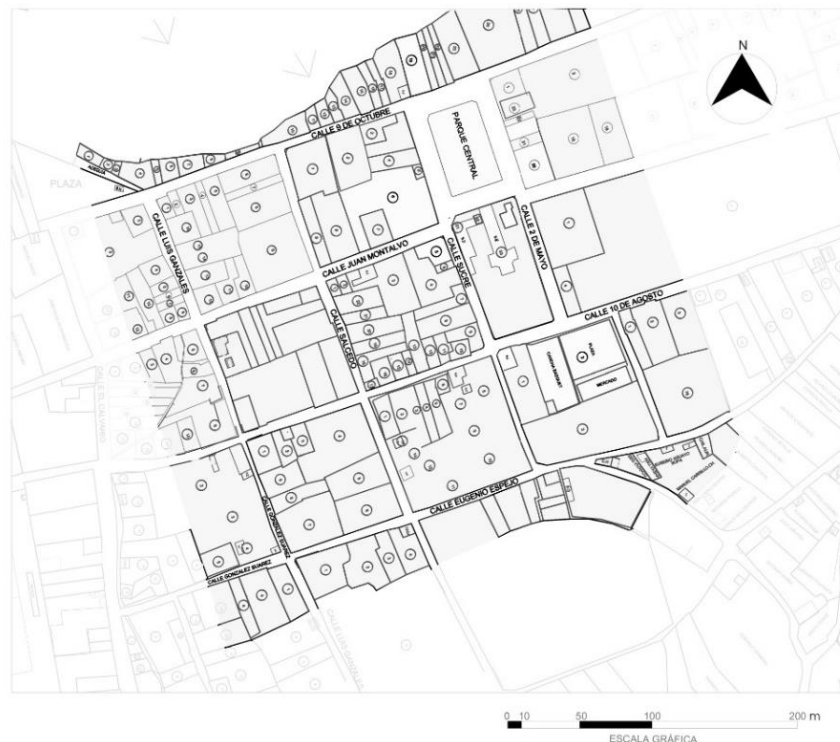
**Figura 9:** Mapa de la delimitación de la zona de estudio.

*Nota:* El gráfico muestra el mapa de la delimitación de la zona de estudio.

La parroquia rural de Cusubamba es la parroquia más antigua del cantón Salcedo la cual posee viviendas vernáculas en todo su territorio por lo cual para la delimitación del área de estudio se tomó en cuenta la zona urbana de la parroquia Cusubamba, parte centro como se muestra en la figura 4, ya que ahí es donde se concentran el mayor número de construcciones tradicionales en tierra.

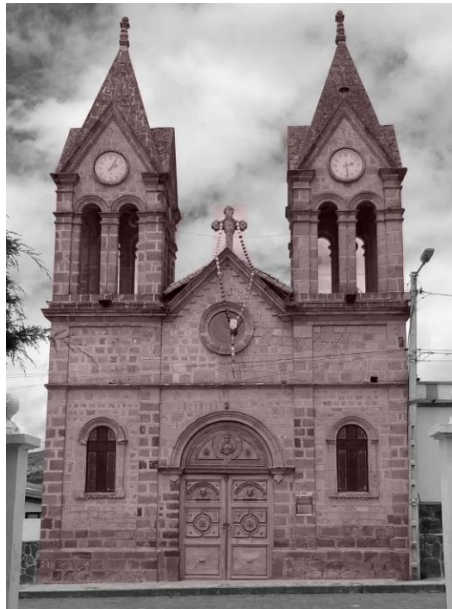
**Imagen 3:** *Iglesia Parroquial de Cusubamba.*

Esta arquitectura religiosa tiene influencia estilística romántica, construida en el siglo XX (1900 - 1999). Se encuentra levantada sobre una planta arquitectónica en forma de Cruz Latina, conformada por una sola nave central y dos torres con cubierta a cuatro aguas. Utiliza como materiales de construcción muros de piedra pómez, cubierta a dos aguas de teja común y estructura de madera como se observa en la imagen 1. (INPC, 2021)

*Nota:* Fotografía de la iglesia parroquial de Cusubamba.  
Tomado por *Velasco Paola* (2022).

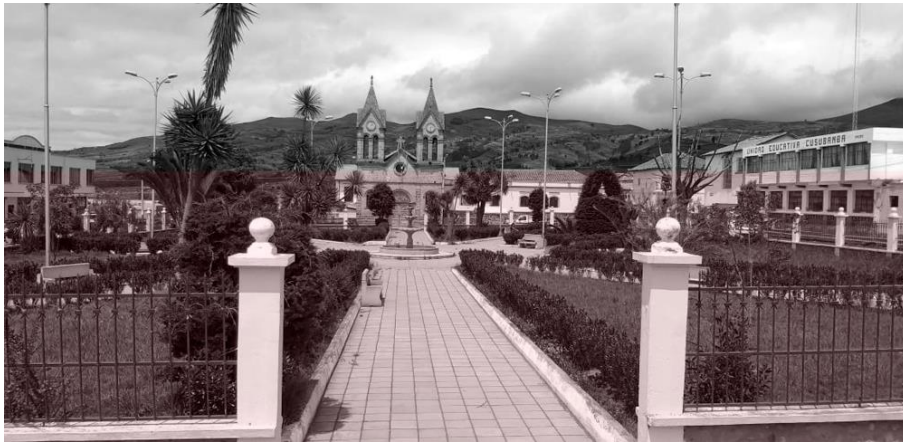
**Imagen 4:** *Parque Central de Cusubamba*

Ubicado en el centro de la parroquia, construido en el siglo XX (1900 - 1999) posee una forma rectangular, con un trazado concéntrico con accesos peatonales, en la parte céntrica del parque se encuentra una pileta. El parque cuenta con un cerramiento de mampostería y hierro, y puertas de verjas metálicas de accesos, como se observa en la imagen 2. (INPC, 2021)

*Nota:* Fotografía del parque central de Cusubamba.

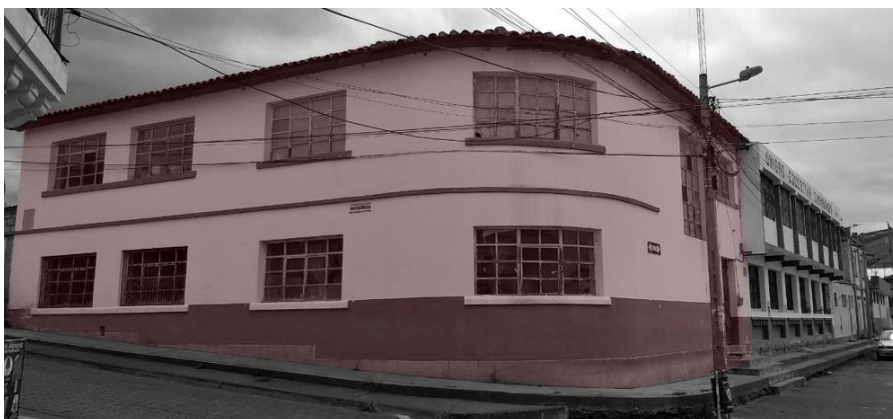
**Imagen 5:** *Escuela Fiscal Mixta de Cusubamba*

Arquitectura tradicional destinada al servicio educativo, construido en el siglo XX. Planta arquitectónica en forma de L de dos pisos. Utiliza como materiales de construcción cubierta de teja común, muros de adobe, puertas y ventanas de madera, como se observa en la figura 3. (INPC, 2021)

*Nota:* Fotografía de la Escuela Fiscal Mixta de Cusubamba.

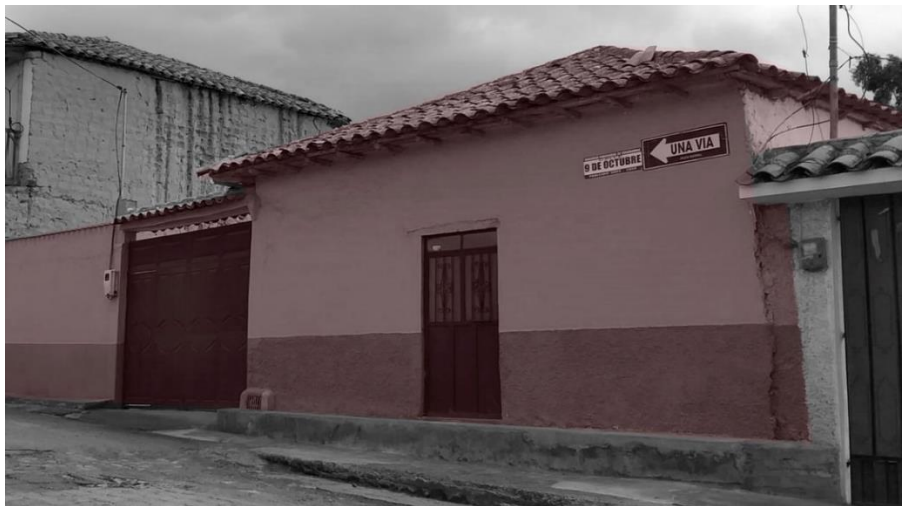
**Imagen 6:** *Vivienda de estilo tradicional de Cusubamba*

Es una de las viviendas de arquitectura tradicional, se caracteriza por estar a línea de fábrica, tener una fachada simétrica y esta levantada sobre una planta arquitectónica en forma rectangular de un solo piso. Utiliza como materiales de construcción muros de tapial, estructura de madera y cubierta a cuatro aguas de teja común. Fue construida en el siglo XX, siendo una de las casas más antiguas de la zona, que actualmente se encuentra remodelada internamente. (INPC, 2021)

*Nota:* Fotografía de una vivienda vernácula de Cusubamba.  
Tomado de *Velasco Paola (2022)*.

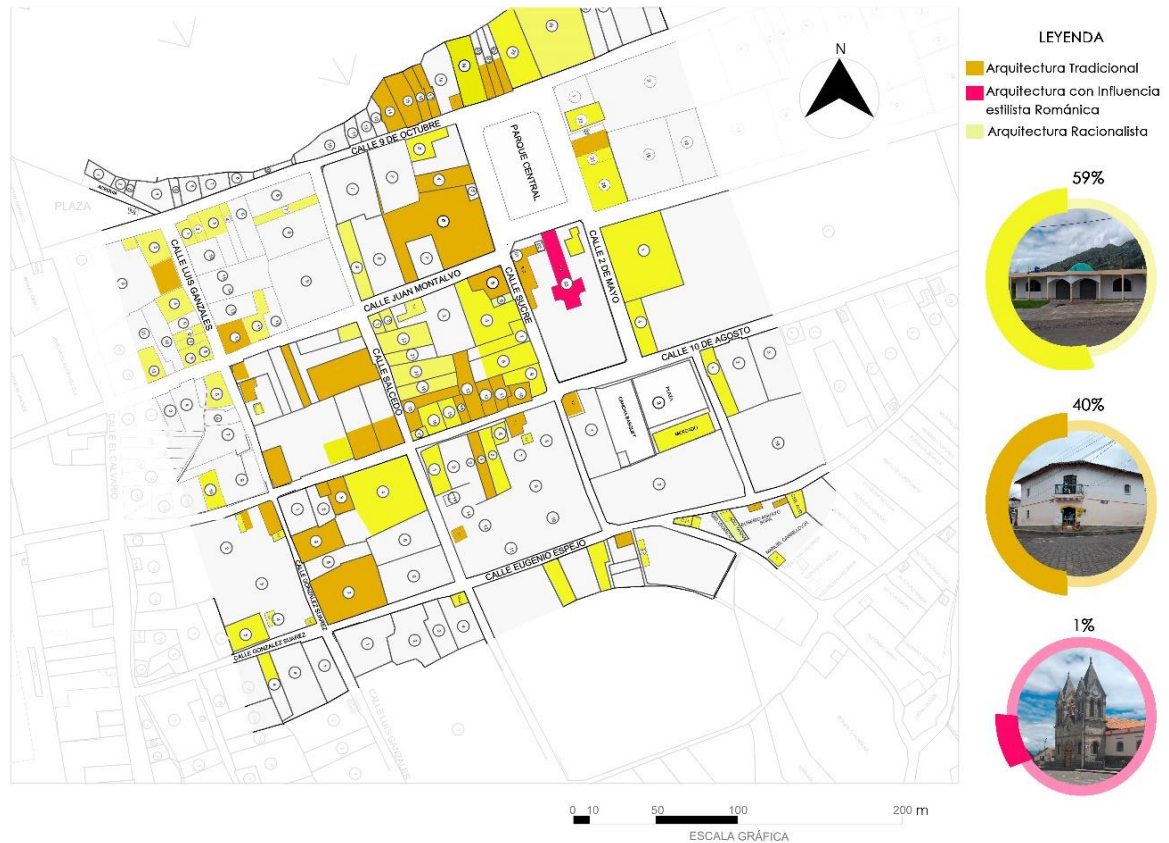
**Figura 12:** *Estilos Arquitectónicos*

*Nota:* El gráfico muestra un mapa de estilos arquitectónicos del centro de Cusubamba.

**Conclusión:** Al analizar la zona centro de la parroquia Cusubamba se pudo evidenciar estilos arquitectónicos tradicionales, caracterizándose por ser construcciones hechas de barro y materiales propios de la zona, que actualmente se encuentran en deterioro y algunas de estas edificaciones han sufrido una combinación de materiales inapropiada.

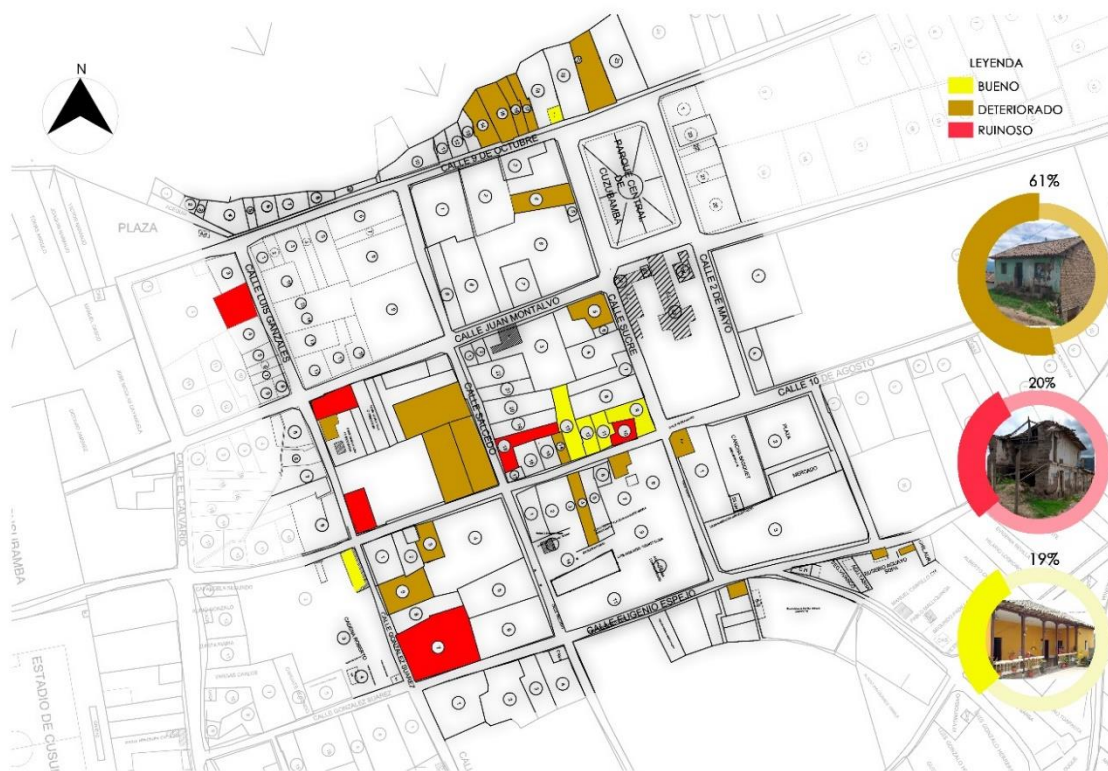
**Figura 13:** Estado de conservación de las viviendas patrimoniales

*Nota:* El gráfico muestra un mapa del estado de conservación de las viviendas tradicionales del centro de Cusubamba. Tomado de *Velasco, Paola (2022)*.

**Conclusión:** El siguiente mapeo trata sobre el estado de las viviendas vernáculas de la parroquia Cusubamba, la cual se le planteo tres indicadores para el siguiente análisis como son:

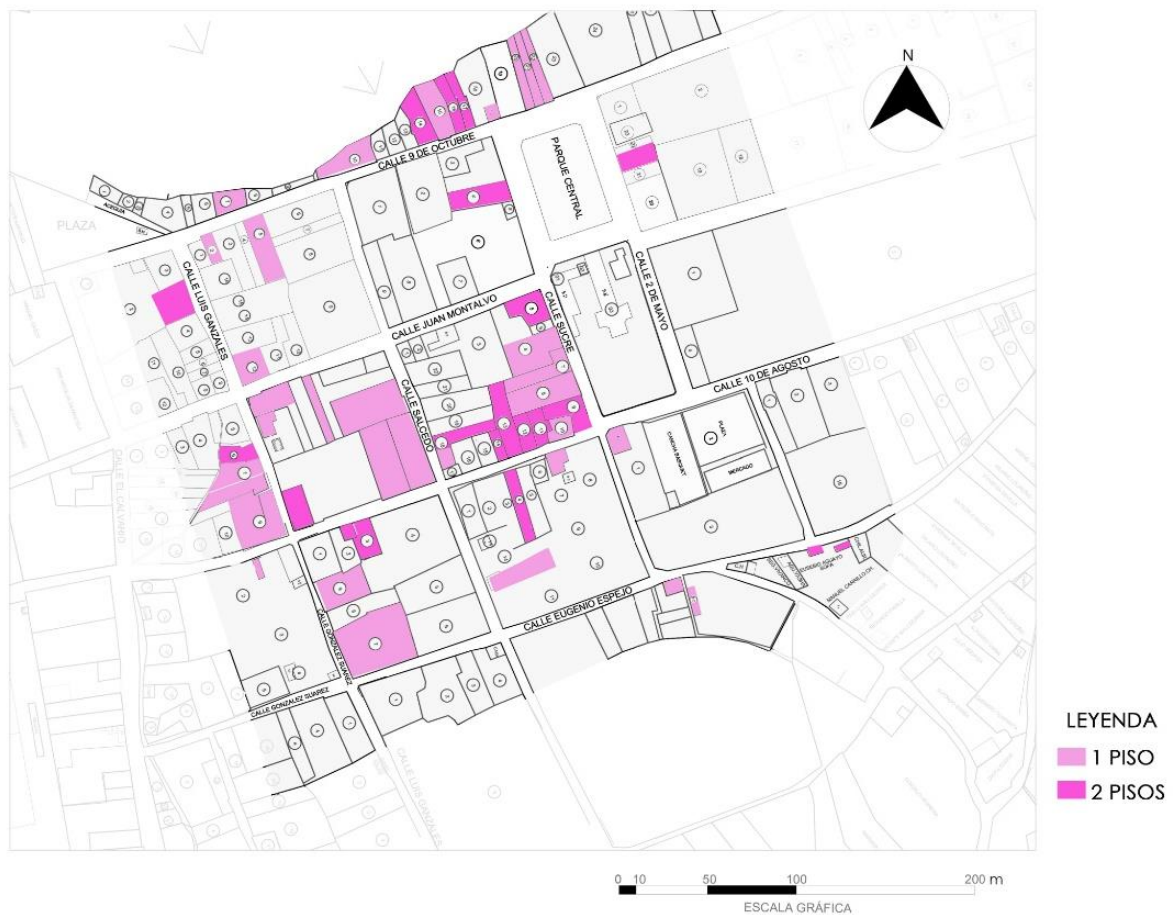
**Figura 15:** *Altura de las viviendas tradicionales del centro de Cusubamba*

*Nota:* El gráfico muestra un mapa de las alturas de las viviendas tradicionales del centro de Cusubamba.

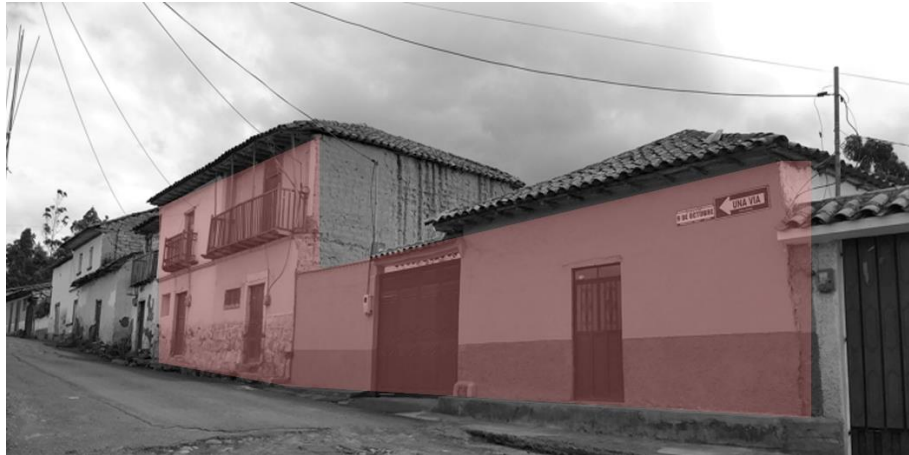
**Imagen 8:** *Altura de las viviendas tradicionales del centro de Cusubamba*

viviendas son de 1 piso y varían en su sistema constructivo entre tapial y adobe; mientras que la de dos pisos se puede observar que en el segundo piso utilizan bahareque.

*Nota:* El gráfico muestra dos tipos de viviendas vernáculas por su altura del centro de Cusubamba.

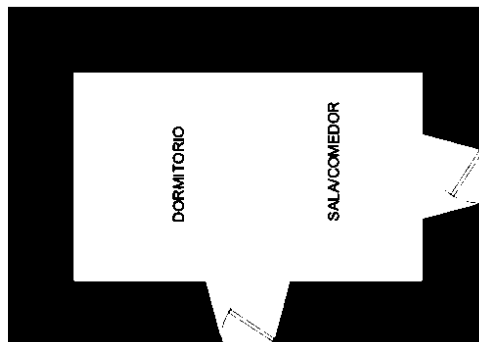
**Figura 19:** *Planta arquitectónica tipo I*

*Nota:* El gráfico muestra la planta arquitectónica tipo 1 de la vivienda tradicional de la parroquia.

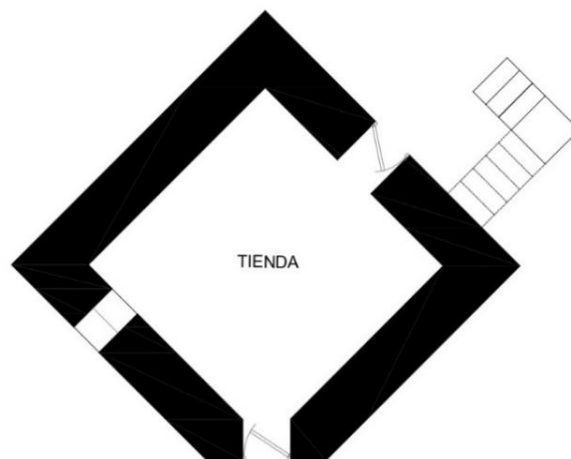
**Figura 23:** *Planta arquitectónica tipo 5*

*Nota:* El gráfico muestra la planta arquitectónica tipo 5 de la vivienda tradicional de la parroquia.

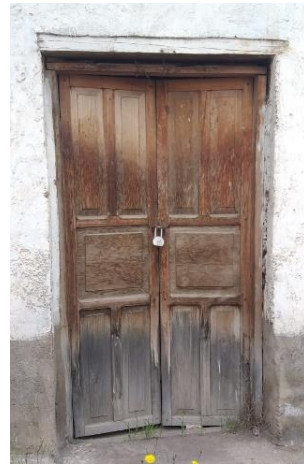
Son labradas por su propia gente, utilizando madera de los bosques de la misma parroquia.

Se caracterizan por ser puertas de dos hojas.

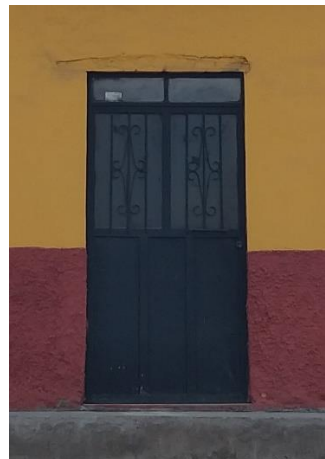
#### Puertas metálicas

Son materiales modernos, que remplazan a las puertas de madera ya sea por el deterioro de las mismas o porque las puertas de madera ocupan mayor espacio por su grosor.

Puertas de una hoja.

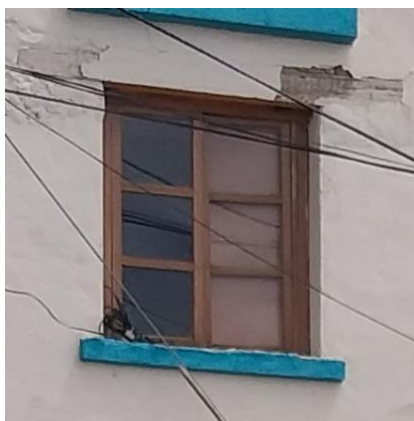
Son labradas por su propia gente, utilizando madera de los bosques de la misma parroquia.

Se caracterizan por ser ventanas abatible de dos hojas.

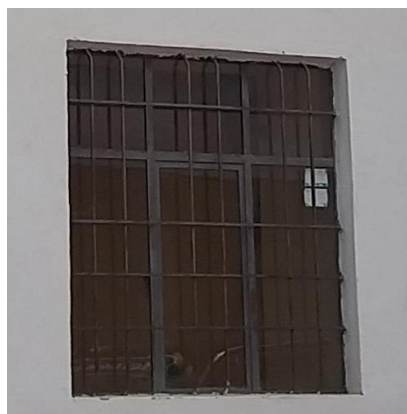
#### Ventanas metálicas

Son materiales modernos, que reemplazan a las ventanas de madera porque las originales se encontraban en deterioro.

Ventana abatible de 1 hoja.

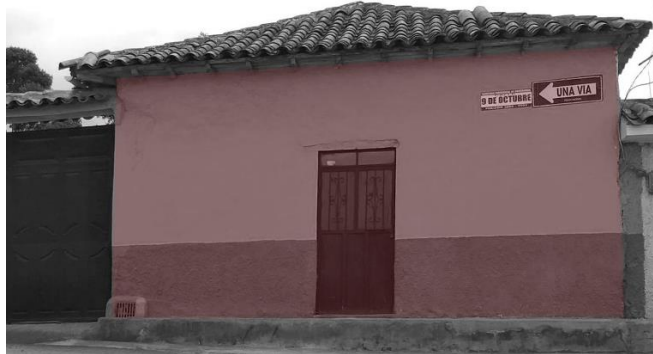
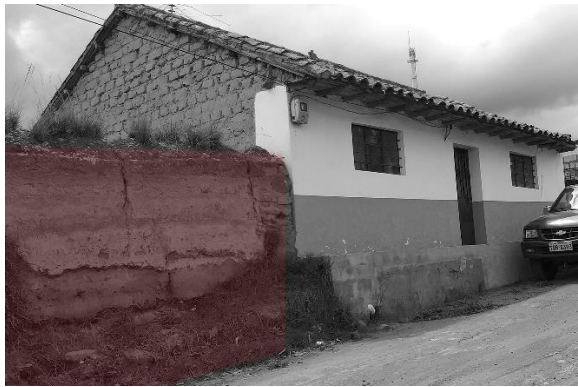
Son muros hechos con tierra arcillosa, húmeda y paja, la cual es compactada utilizando herramientas rudimentarias o con los pies.

Este tipo de muros se utilizaron para los cerramientos de los lotes y para las viviendas de 1 piso.

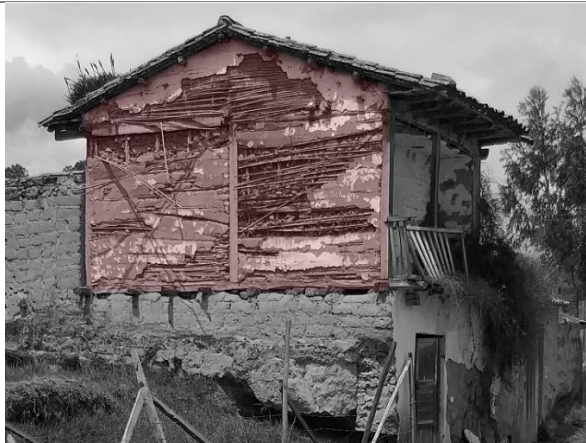
Este tipo de muros se utilizaron para realizar viviendas de dos pisos, donde se combinando dos tipos de muros el primero de adobe o tapial y el segundo de bahareque.

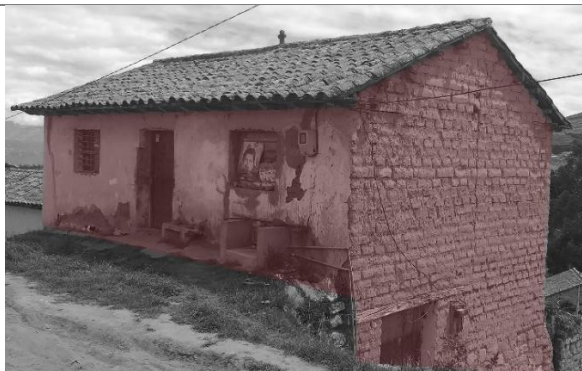
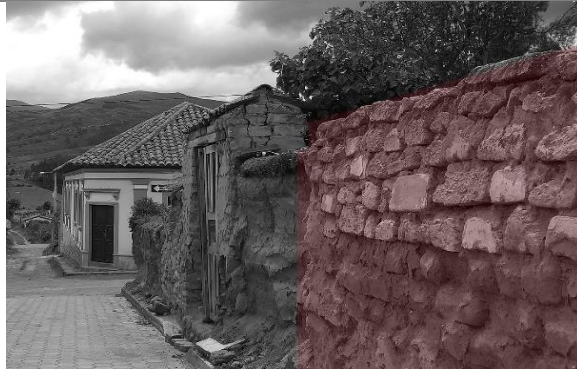
Este tipo de muros se utilizaron para los cerramientos de lotes y

viviendas, permitiendo construir hasta dos pisos.

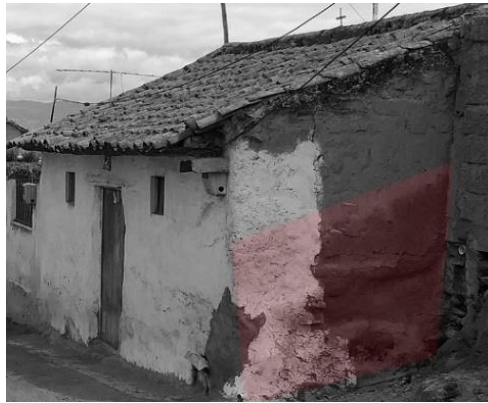
Esta humedad es provocada por la misma población ya que realizan canalizaciones de agua lluvia sin ninguna planificación, afectando a las paredes de la vivienda.

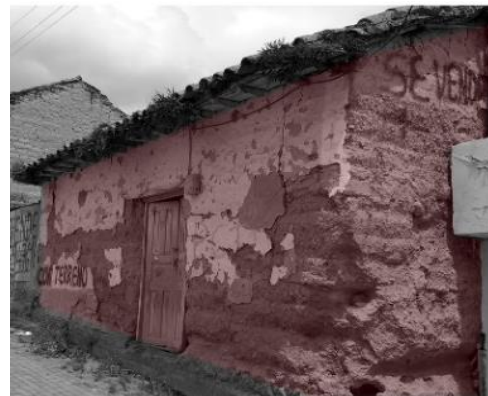
La erosión es causada por el medio ambiente debido a factores como el agua, sol y viento, provocando así el desprendimiento total o parcial del material.

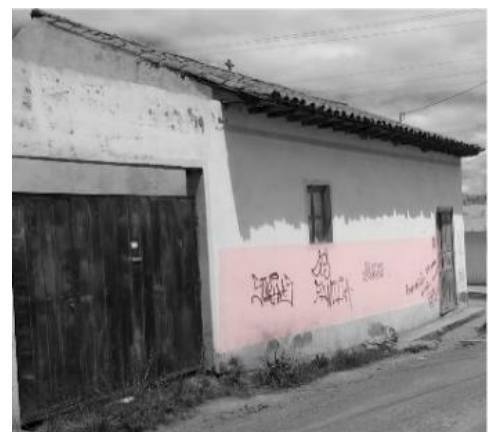
Daños a la fachada de las viviendas que se encuentran abandonadas por grafitis que no expresan nada y solo dan mala imagen.

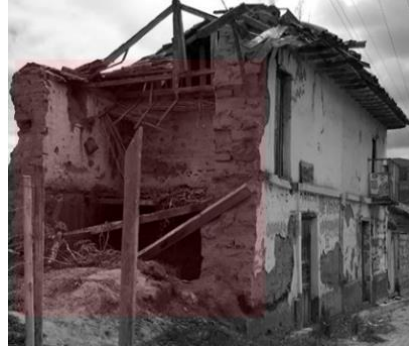
Por desplomes estos se dan por el desplazamiento de los elementos verticales producido por el empuje de los horizontales.

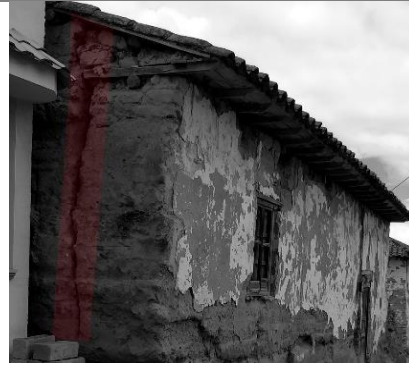
Son aberturas profundas que tienen más de 1 milímetro de ancho, estas son causadas por el sismo que hubo hace años y no le dieron el adecuado mantenimiento, por la falta de amarre en muros o por el asentamiento del suelo. Estas pueden causar graves complicaciones.

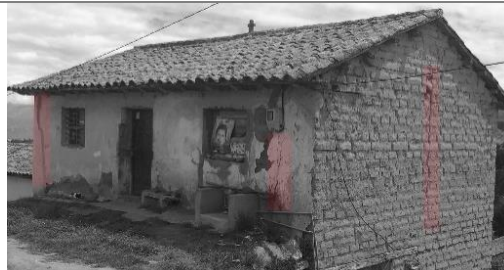
### **Fisuras**

Estas son superficiales, tienen menos de 1 milímetro de ancho, se las encuentra en las fachadas de la vivienda tradicional y estas no afectan a la seguridad de la construcción.

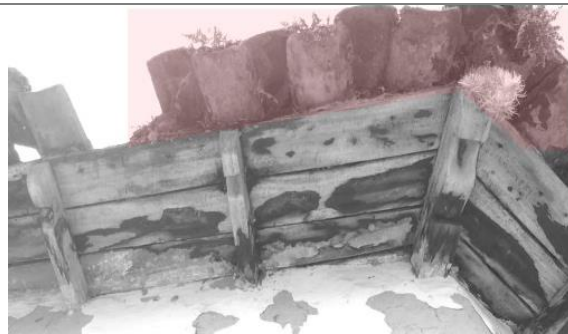
Se pudo observar organismos vegetales en las cubiertas de las viviendas tradicionales, las cuales producen disgregaciones en la superficie de los materiales. Estas se dan por falta de mantenimiento.

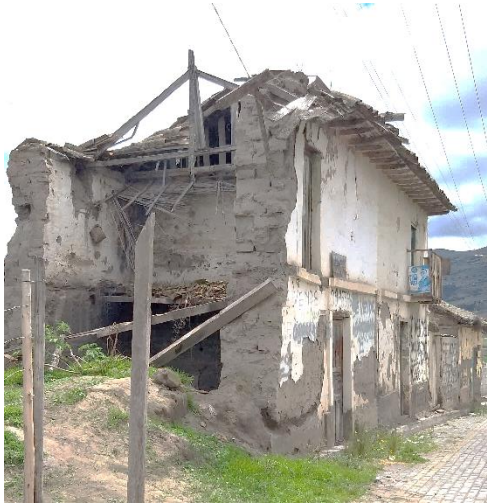
5. Observaciones				6. Descripción del Inmueble		
<ul style="list-style-type: none"> <li>- Alto nivel de deterioro por abandono y falta de mantenimiento.</li> <li>- A colapsado la pared derecha, cubierta y el entrepiso.</li> </ul>				<ul style="list-style-type: none"> <li>- Emplazada sobre línea de fábrica</li> <li>- Posee dos plantas cada una tiene 1 ambiente.</li> <li>- Planta arquitectónica con forma cuadrada</li> <li>- Muros de adobe de 80 cm, cubierta de teja común sobre tirantes de madera que remata en alero con canchillos.</li> </ul>

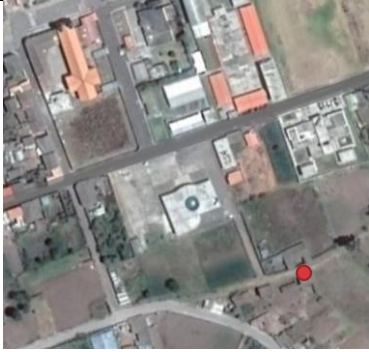
5. Observaciones				6. Descripción del Inmueble		
<ul style="list-style-type: none"> <li>- Vivienda de adobe, cubierta a dos aguas de teja.</li> <li>- Se encuentra en estado de deterioro por falta de mantenimiento</li> </ul>				<ul style="list-style-type: none"> <li>- Emplazada sobre línea de fábrica</li> <li>- Posee dos plantas cada una tiene 1 ambiente.</li> <li>- Planta arquitectónica de forma rectangular de 1 piso a nivel de la calle y 1 piso a nivel de subsuelo.</li> <li>- Fachada simétrica con una puerta de acceso en el centro</li> </ul>

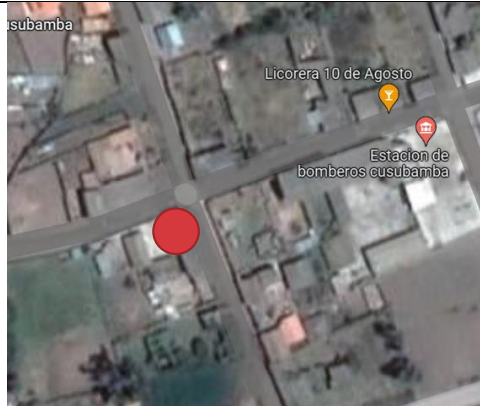
5. Observaciones				6. Descripción del Inmueble		
<ul style="list-style-type: none"> <li>- Vivienda intervenida hace pocos años, pero posee deterioro en la cubierta.</li> <li>- Tejas rotas las cuales no han sido cambiadas por desconocimiento donde adquirir el mismo material y falta de recursos económicos.</li> </ul>				<ul style="list-style-type: none"> <li>· Vivienda esquinera, levantada en una planta arquitectónica rectangular, ochavada.</li> <li>- Casa de 1 piso de adobe, zócalo de piedra, cubierta a 4 aguas de teja.</li> <li>- Parte interior de la vivienda posee un portal de madera conformado por 6 pilares que sostiene la solera.</li> </ul>
