# ESTADO ACTUAL DEL PAISAJE URBANO DE LA PARROQUIA IZAMBA DEL CANTÓN AMBATO: IDENTIFICACIÓN, CARACTERIZACIÓN Y CRITERIOS DE ARBORIZACIÓN EN ESPACIOS PUBLICOS

Trabajo de Integración Curricular, Propuesta Innovadora, Carrera de Arquitectura, Período Académico A22

Nuela Arequipa Rommel Santiago

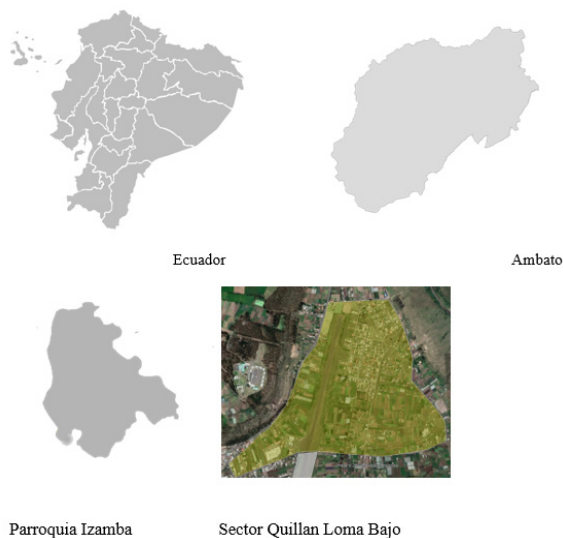
Figura 5

Ubicación del área de estudio

Nota: La figura muestra la ubicación del sector de Quillan Loma, parroquia Izamba, del cantón Ambato. Elaboración propia, (2022)

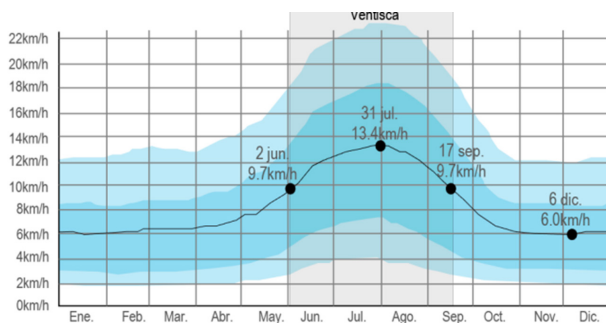
**Figura 7**  
Velocidad de vientos en Ambato

Las ventiscas se generan, del 2 de junio al 17 de septiembre, con velocidades promedio del viento de más de 9,7 kilómetros por hora. (PDOT, 2015)

Nota: La figura muestra la velocidad relativa del viento en los meses de Mayo, Julio, Septiembre y Diciembre. Obtenido de WeatherPark.com, (2022)

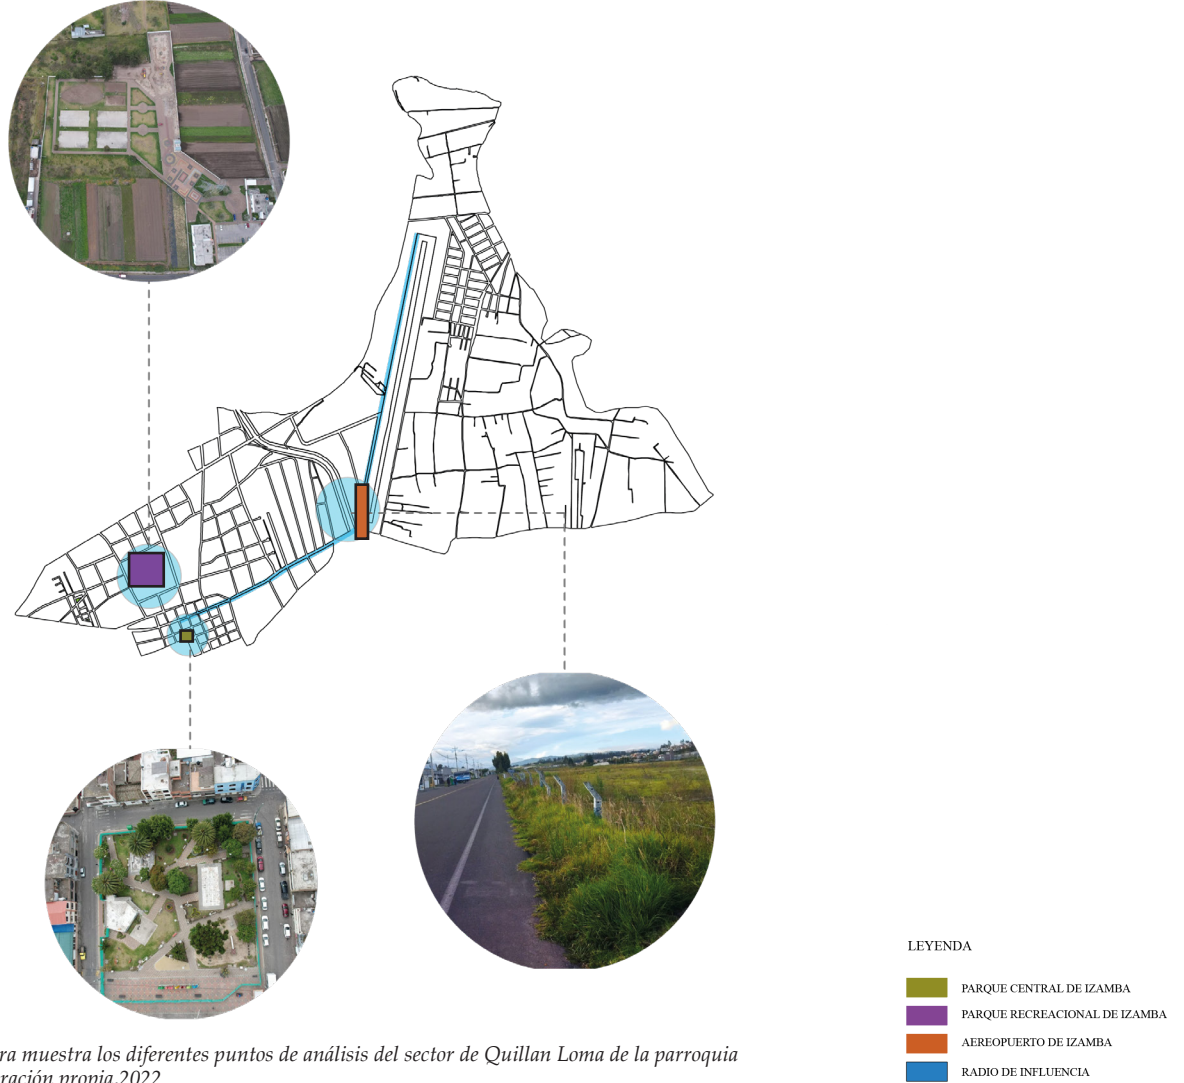
**Figura 23**  
*Puntos de análisis de observación*

*Nota: La figura muestra los diferentes puntos de análisis del sector de Quillan Loma de la parroquia Izamba Elaboración propia, 2022*

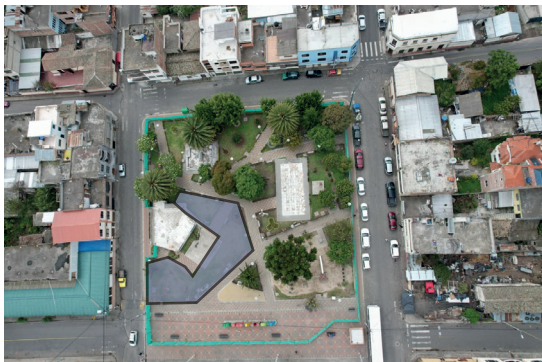
**Figura 25**

*Ortofoto del parque central de Izamba*

*Nota: La figura muestra la zona de intervención plazoleta general*

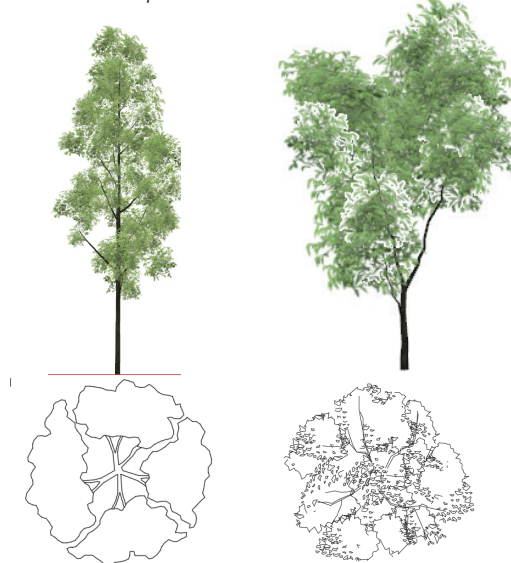
**Figura 27**

*Introducción de nuevas especies arbóreas en mobiliario urbano*

*Nota: La figura muestra la introducción de las especies arbóreas como :  
Cedrela Odorata y Ceiba Pentandra*

La copa es redondeada. Tiene un tronco cilíndrico se considera un árbol nacional. Tiene un alto de hasta 30m y un diámetro de 15m, crecen en clima templado y frío y soporta relativamente bien la falta de agua

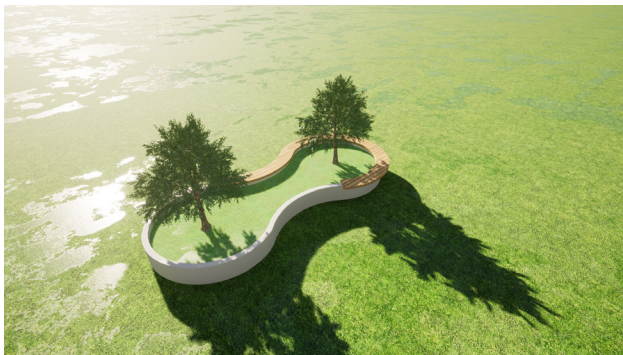
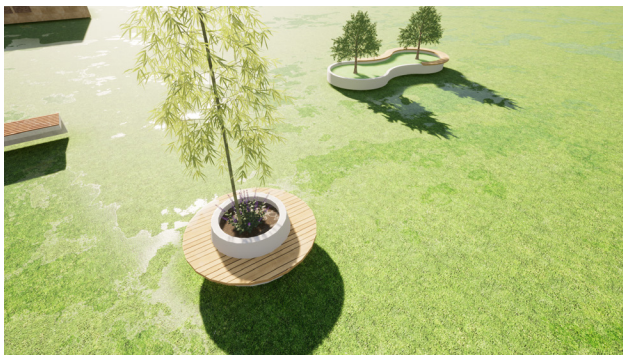
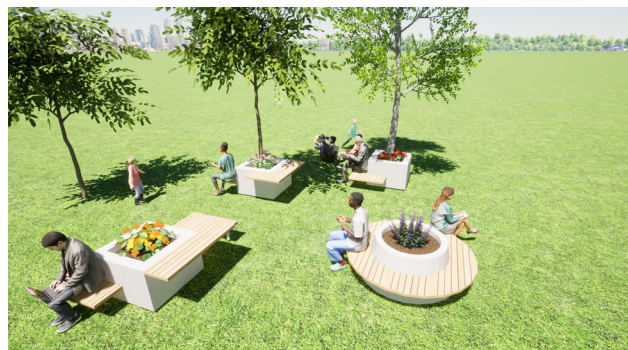
**Figura 29**

*Imagen de propuesta de mobiliario urbano*

*Nota: La figura muestra los renders de la zona de intervención plazoleta general. Elaboración propia. (2022 )*

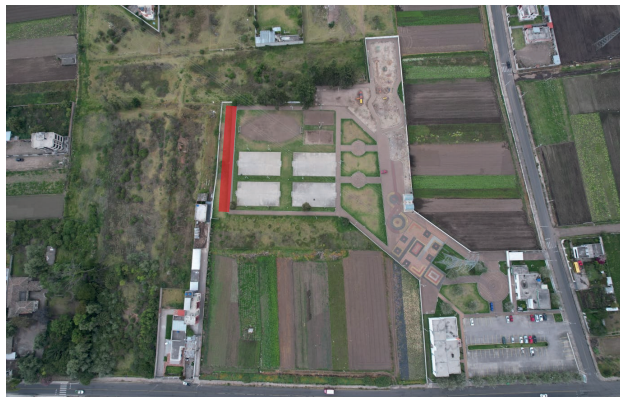
**Figura 30**

*Ortofoto del parque de los Pinos en Izamba*

*Nota: La figura muestra la zona de intervención franja verde*

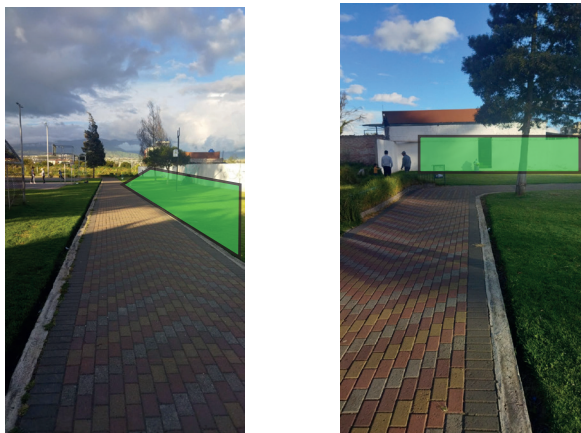
**Figura 31**

*Área de intervención zona verde*

*Nota: La figura muestra el lugar poco frecuentado con poca vegetación*

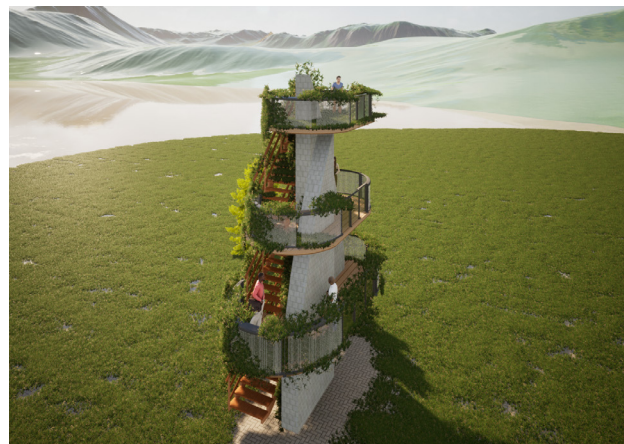
**Figura 33**

*Propuesta mirador alto*

*Nota: La figura muestra un render de la zona de intervención franja verde poco utilizada*

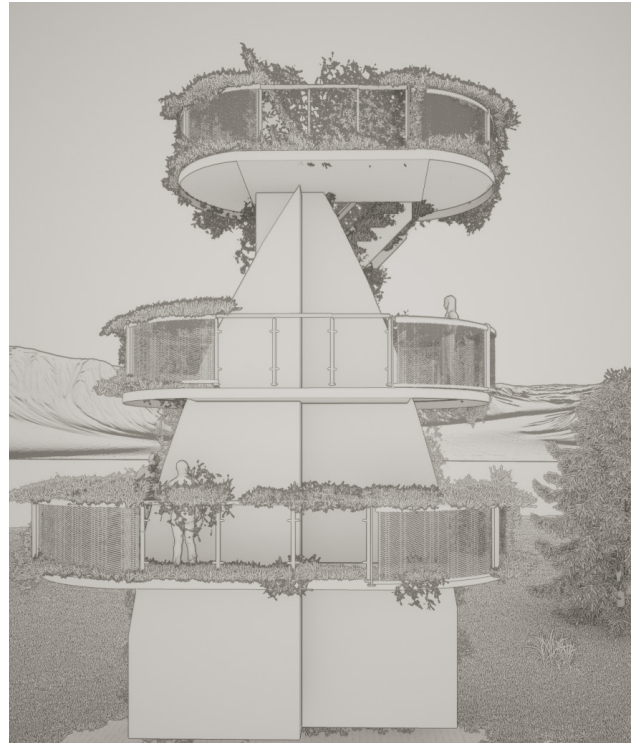
**Figura 37**  
*Imagen de la propuesta de mirador alto*

*Nota: La figura muestra los renders del mirador alto Elaboración propia, 2022*

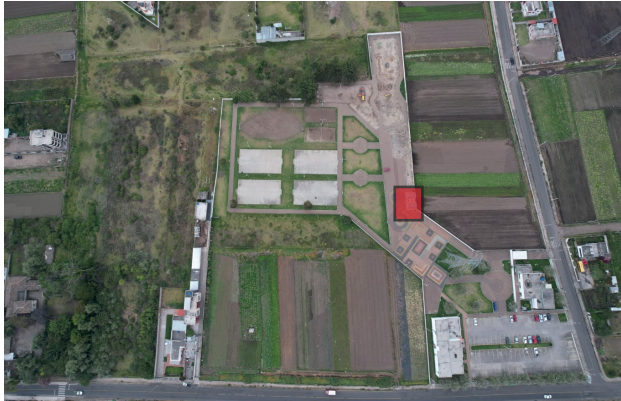
**Figura 38**

*Ortofoto del parque de los pinos de Izamba*

*Nota:* La figura muestra la zona de intervención baños públicos

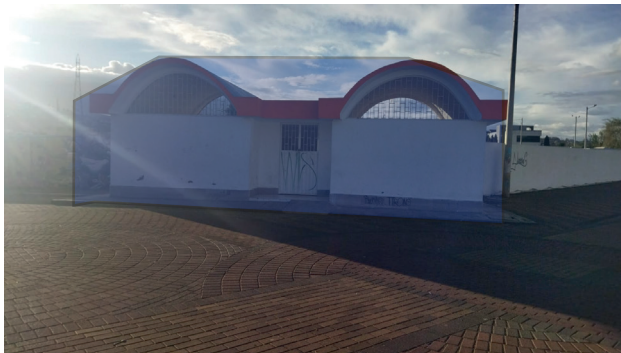
**Figura 39**

*Área de intervención baños públicos del parque*

*Nota:* La figura muestra que se debe establecer una remodelación a los baños que están abandonados y sin funcionamiento

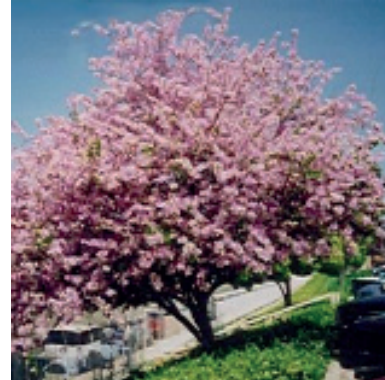
**Figura 40**

*Introducción de la especie Bauhinia Variegata*

*Nota:* La figura muestra la floración espectacular que le hace ideal para plantar como pie solitario, en calles o avenidas, formando grupos o en grandes macetas. Alto 8m, Diámetro de 10m

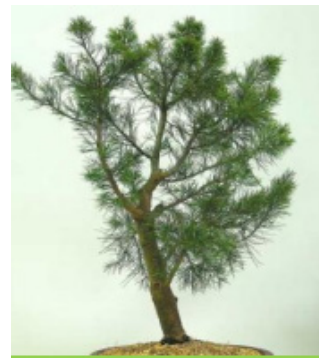
**Figura 41**

*Introducción de la especie Casuarina Equisetifolia*

*Nota:* La figura muestra a la planta como cortavientos, en alineaciones, o como pie aislado. Sirve para hacer una perfecta pantalla de gran altura. Alto de 25-30m, diámetro 8-10m

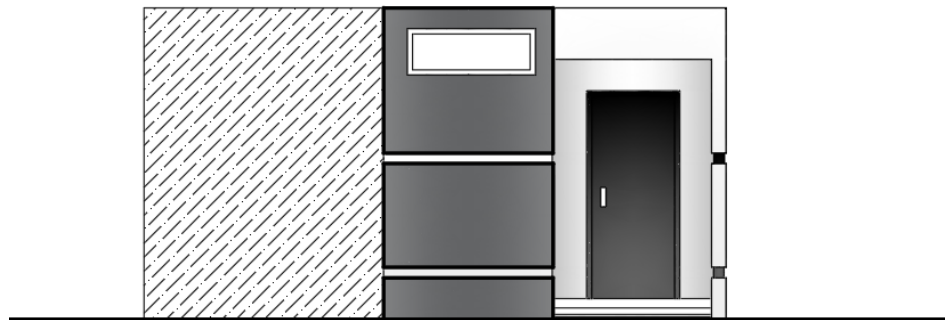
**Figura 43**  
*Elevaciones de baños públicos*

**FACHADA PRINCIPAL**

**FACHADA LATERAL IZQUIERDA**

*Nota:* La figura muestra las elevaciones arquitectónicas de los baños públicos. Elaboración propia, 2022

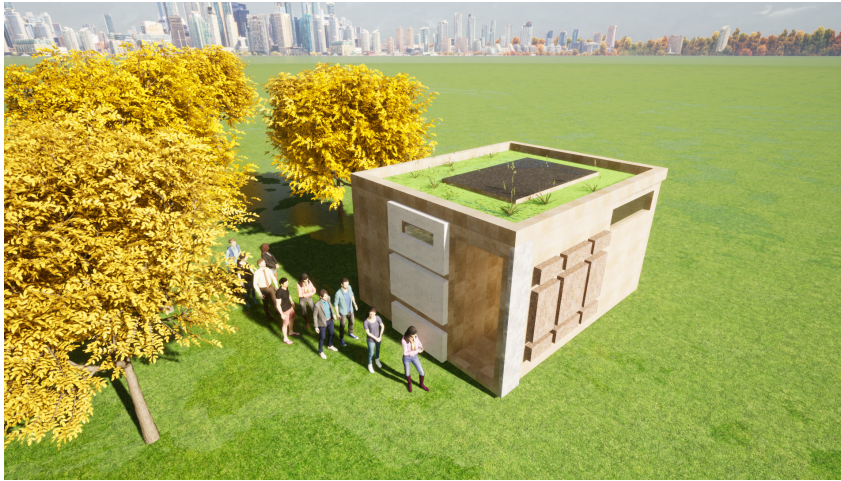
**Figura 45**  
*Imagen de propuesta de baños públicos*

*Nota:* La figura muestra los renders de los baños públicos. Elaboración propia, 2022

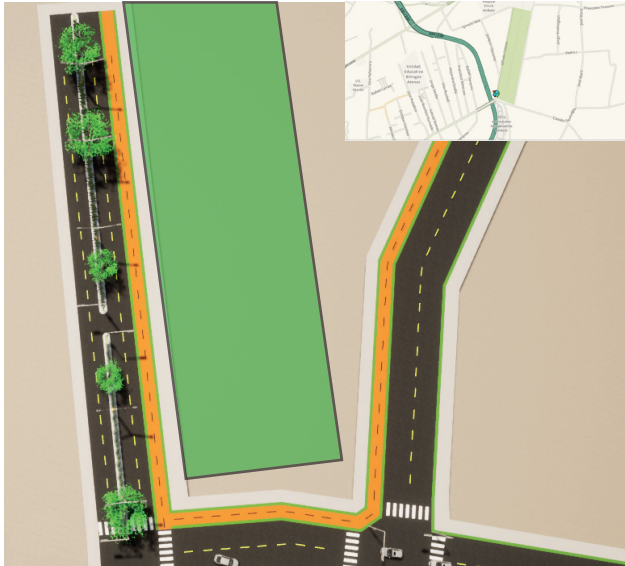
**Figura 47**

*Implantación del aeropuerto de Izambato*

*Nota:* La figura muestra la implantación del aeropuerto.  
Elaboración propia, 2022

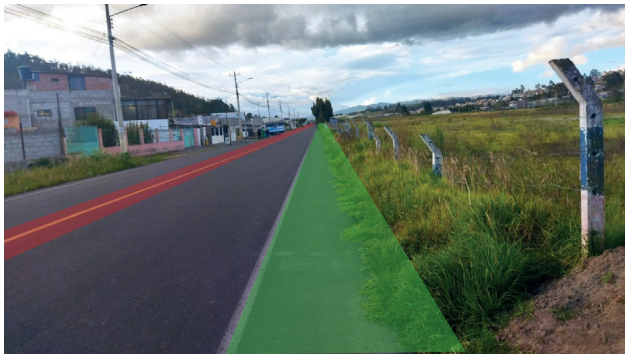
**Figura 48**

*Nota:* La figura muestra la zona de intervención donde se aplicará  
caminerías y parterre público

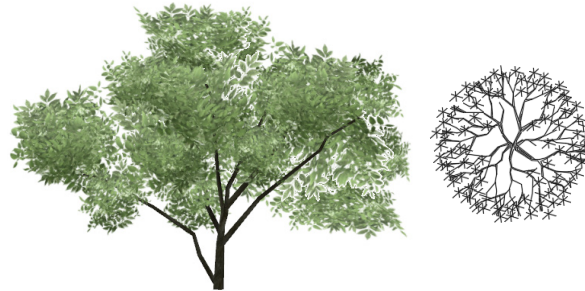
**Figura 50**

*Introducción de la especie Ficus Benjamina*

*Nota:* La figura muestra la utilización en jardines exteriores  
interiores, en macetones, jardineras. Para la formación de setos y  
muros naturales. Su alto es de 10m, su diámetro de 8m, se da en  
clima templado y frío y su riego es de forma moderada

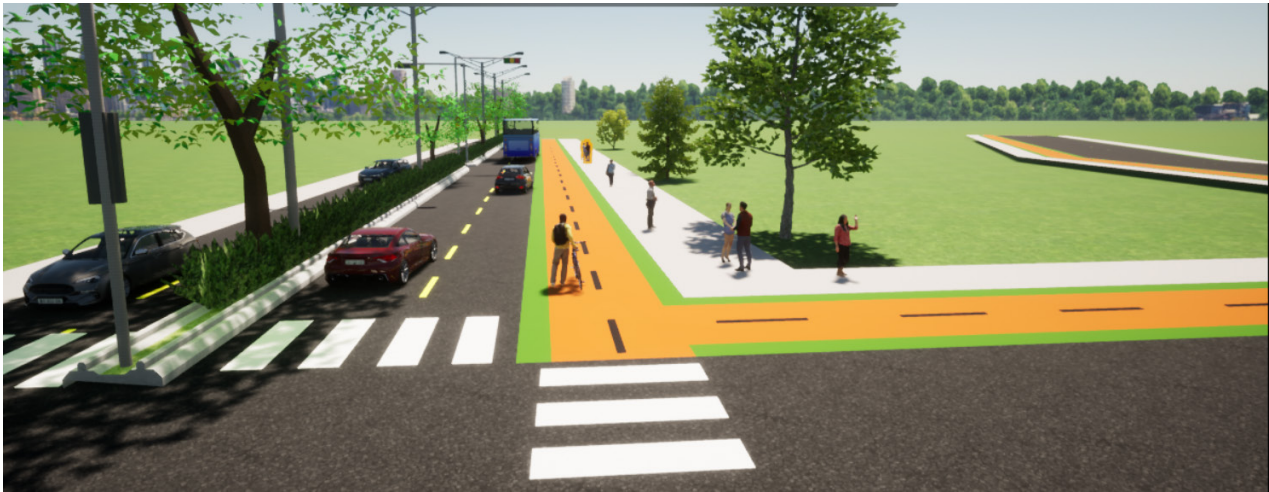
**Figura 52**

*Imagen de propuesta de camineras y señalización del aeropuerto de Izamba*

*Nota:* La figura muestra el render de la propuesta de caminerías y ciclovía en el aeropuerto de Izamba. Elaboración propia, 2022

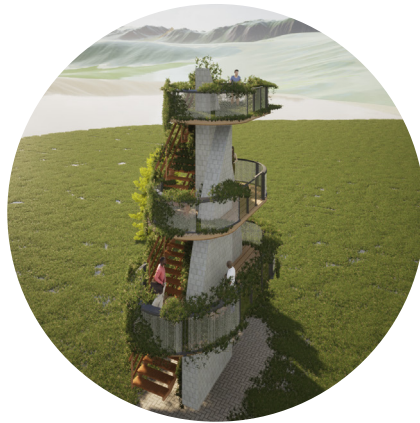
Nota: La figura muestra la lámina tipo del mirador alto Elaboración propia, 2022
