CARACTERIZACIÓN CONSTRUCTIVA Y DE MATERIALIDAD ARQUITECTÓNICA, CASO DE ESTUDIO: IGLESIA SAN FRANCISCO DE LATACUNGA

Facultad de
Arquitectura
Artes y
Diseño

Trabajo de Integración Curricular, Proyecto de investigación, Carrera de Arquitectura, Período Académico A22

Trabajo de titulación previo a la obtención del título de Arquitecto

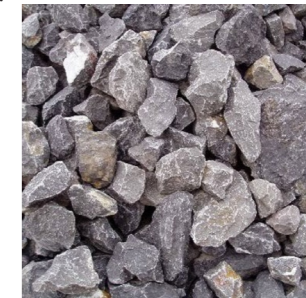
Figura 4
Piedra molón.

Nota. Piedra molón para construcción. Recuperado de <https://agroshow.info/productos/acuicultura/tanques/piedra-bola/>

Es una piedra de alta resistencia generalmente gris oscura conocida también como piedra bola, de origen sedimento-volcánico y debido a procesos geológicos se encuentran grandes depósitos bajo la superficie terrestre, se utiliza hasta la actualidad en procesos constructivos como muros, cimentaciones, enrocados, calzadas y hormigón ciclópeo (Palma, 2015, p.12).

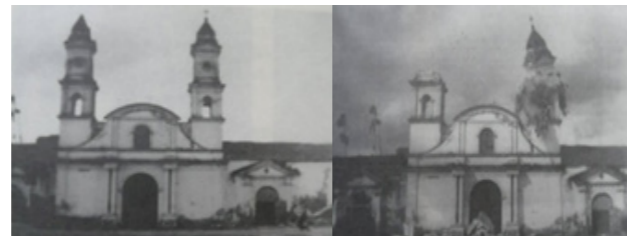
Figura 11

Derrocamiento de las torres del templo, posterior al terremoto de 1931.

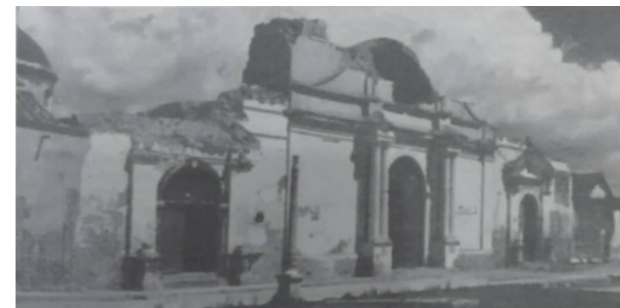
Figura 13

Fachada del templo, posterior al terremoto de 1949.

generadas en el último proceso de construcción, como solución estructural ante los graves daños, que sufrieron los pilares originales de piedra sólida, después del terremoto de 1949. Bajo el coro se encuentra un espacio de transición al ingreso que se conoce como propóleo y que es característico del estilo neoclásico, dos arcos laterales, encaminan hacia los dos espacios en el costado que se usan como capillas, mientras que el arco central se abre hacia la nave, dos arcos más vuelven a encaminar los espacios laterales descritos, hacia la nave formando una triada de arcos que monumentaliza el ingreso.

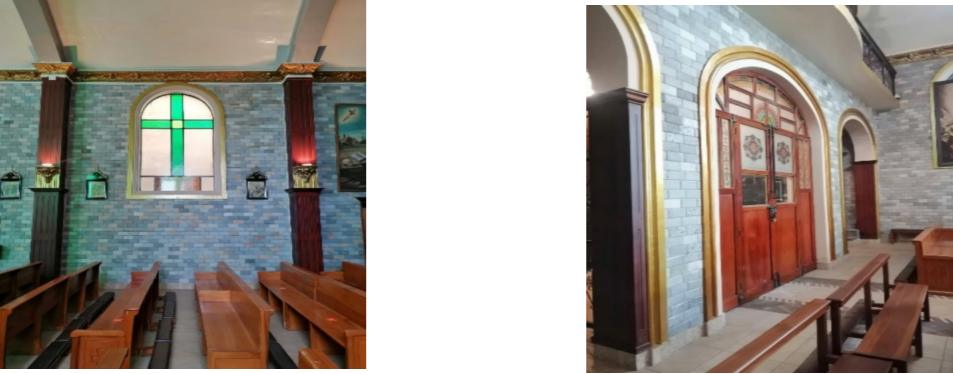
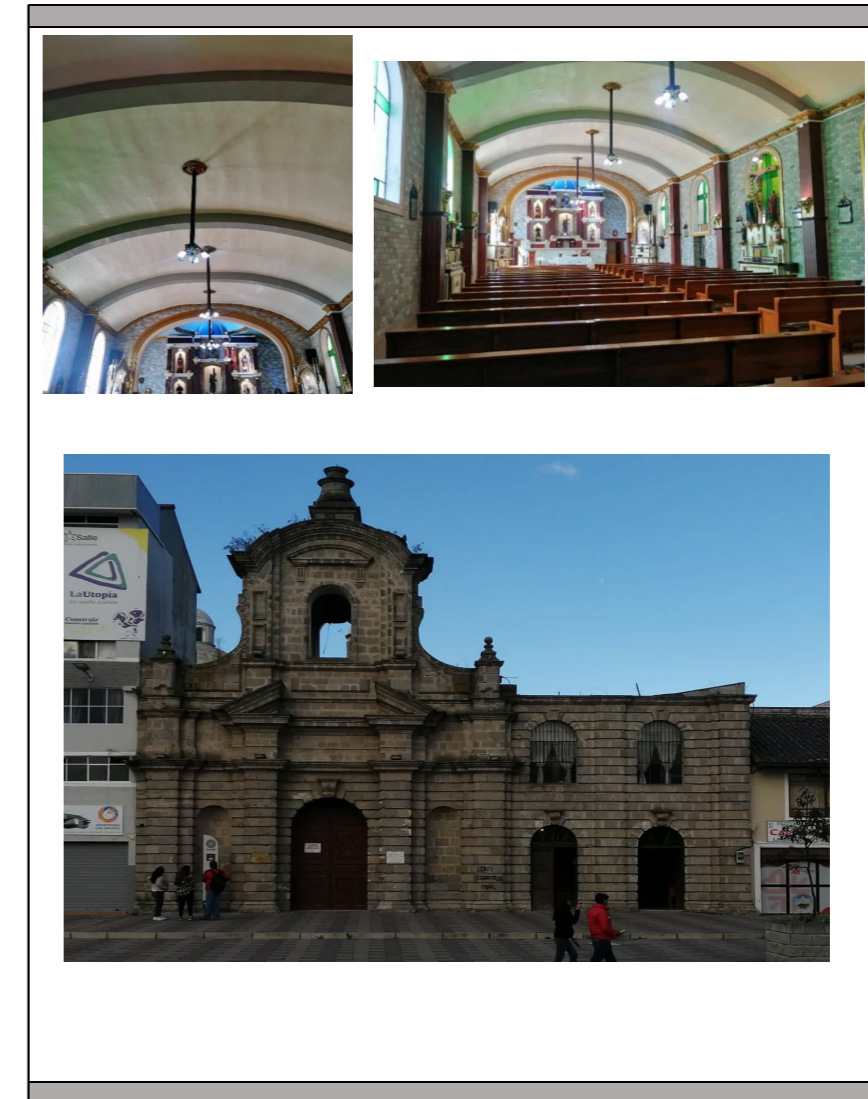
Ficha 1
Ficha de estado actual de la edificación.

ALTO		14.32			
ANCHO		18.5			
DIMENSIONES GENERALES DE LA EDIFICACIÓN					
ANCHO		18.15			
LARGO		38			
DESCRIPCIÓN: El templo de San Francisco edificado en 1620 es la edificación religiosa más antigua de Latacunga, está construida principalmente en piedra pómez que es el material más característico de la Arquitectura de la Ciudad, Es una iglesia de estilo neoclásico con un alto valor histórico.					
ESTADO DE CONSERVACIÓN: Regular, El templo se encuentra en buenas condiciones de conservación en su interior únicamente la piedra pómez de la fachada ha sufrido mayor deterioro por agentes externos como el clima y la acción biológica, lo cual afecta la imagen de la iglesia.					
OBSERVACIONES: No existe un deterioro considerable, únicamente se debe limpiar las piedras con elementos no abrasivos, protección química para evitar el mohecimiento, resanar uniones y picaduras con materiales compatibles y el retiro de vegetación de los elementos decorativos.

ANTECEDENTES				
CRITERIOS DE VALORACIÓN: Antigüedad, Estético formal, Tipología, Técnica constructiva, Materialidad, Entorno histórico y símbolo de identidad.				
ESTADO ESPECÍFICO DE CONSERVACIÓN				
ELEMENTOS	ITEM	BUENO	REGULAR	DEFICIENTE
ESTRUCTURA	Cimentación	x		
	Muros	x		
	Pilares	x		
	Dinteles	x		
	Arcos	x		
	Entrepisos			x
CUBUERTA	Techos		x	
	Revestimientos		x	
FACHADA	Puertas		x	
	Zócalos		x	
	Molduras		x	
	Remates		x	
	Portales		x	
	Ventanas	x		
ACABADOS	Pisos	x		
	Revestimientos		x	
	Molduras	x		
	Pinturas	x		
	Eléctricas		x	
INSTALACIONES	Sanitarias	x		
	FOTOGRAFÍAS DE REGISTRO

La ficha muestra un informe general de la edificación, haciendo énfasis en su ubicación, año, siglo, época, estilo, materialidad, acabados, intervenciones anterior, años de intervención tipos de intervención, época de intervención, describe la edificación, sintetiza el estado general de conservación, emite una observación, todo antes de generar un antecedente constructivo y analizar calificando el estado actual de sus elementos constructivos como bueno, regular y deficiente todo en cuanto a una valoración visual realizada por observación directa y finalmente muestra un conjunto fotográfico como evidencia del estado actual de conservación en el que se encontró el templo tras la visita de campo.

Se puede entonces después del análisis de observación y el relevamiento arquitectónico, que la iglesia de San Francisco, es el primer templo católico construido en la ciudad lo cual hace de esta un testimonio histórico cultural para sus habitantes, debido a su larga permanencia se ha visto considerablemente afectada en dos ocasiones por movimientos telúricos que deterioraron su integridad, por esta razón ha sido intervenida en 1698, 1931 y 1960 lo cual sumado a buenos procesos de mantenimiento en general han logrado que la iglesia se encuentre en un estado de conservación regular, como única observación se sugiere darle un mantenimiento a la fachada que es el único elemento arquitectónico que no se encuentra en buen estado de conservación.

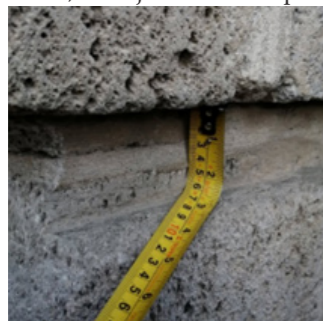
Figura 27

Espesor del mortero, en la junta de mampostería.

La tendencia arquitectónica en la Provincia de Cotopaxi era el uso de piedra pómez o a su vez pequeños pedazos de materiales pétreos como la toba, para generar cúpulas, bóvedas y aparejos estructurales como tal se amalgaman los bloques entre sí por medio de un mortero conocido como “hormigón de arcilla” que se elabora en base de arena volcánica, cal y pedacera fina de pómez (Parra et al., 1974). Esta técnica constructiva está presente en la iglesia San Francisco de Latacunga, es fácil de identificar en la fachada de piedra vista; este mortero tiene un espesor de 2 centímetros entre los bloques de pómez tallados, para darle textura a la fachada las piedras tienen un destaje que junto al mortero crean una separación entre bloques de 7 centímetros.

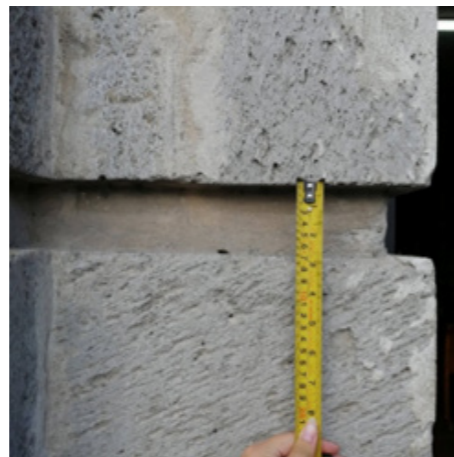
Figura 28

Medida de destaje, entre los bloques de mampostería, de la parte baja de los muros de fachada.

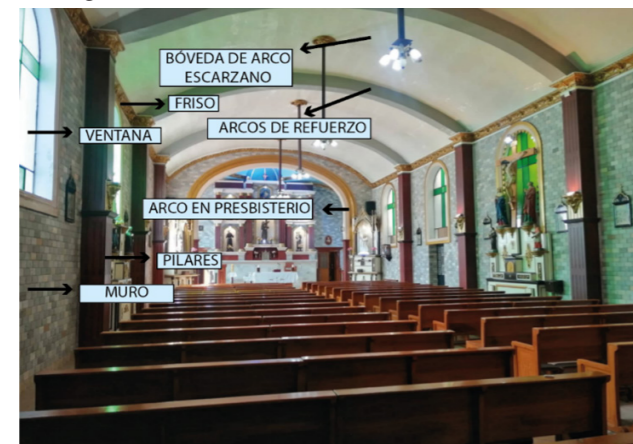
Figura 30

Identificación de los elementos constructivos, en la nave de la iglesia.

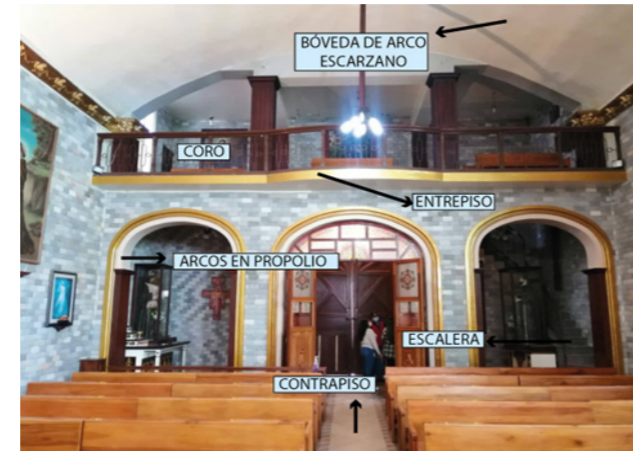
Figura 31

Identificación de los elementos constructivos, en la parte posterior de la nave del templo.

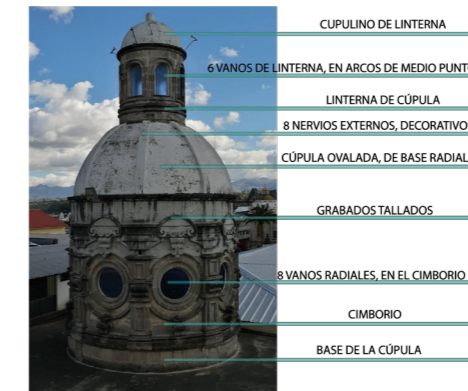
Figura 33

Caracterización de los elementos en la cúpula del templo.

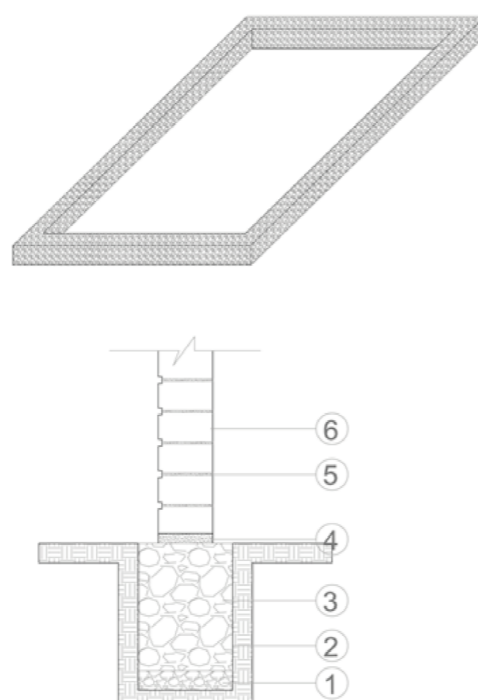
FICHA DE CARACTERIZACIÓN CONSTRUCTIVA		CIMENTACIÓN
DATOS GENERALES		
Material	Antigüedad

Piedra molón	402 años	
<p>Descripción: Roca de alta resistencia de origen volcánico, proviene de depósitos sedimentarios que son comunes en el sector.</p>		
<p>DESCRIPCIÓN DE LA TECNOLOGÍA</p> <p>Para realizar la cimentación se generaba una zanja por todo el perímetro, con las dimensiones requeridas, se colocaba una base de piedra mas pequeña como aislamiento y sobre esta se apilaban las rocas junto a una argamasa compuesta por arena volcánica, frejol molido, agua, cal y sangre de toro, a manera de hormigón ciclópeo hasta alcanzar el nivel de suelo natural donde se asentarían los muros (Moreno, 1998).</p>		
<p>Característica tipológica: Cimentación corrida con dimensiones aproximadas a= 0.95 m h= 1.50 m.</p>		
<p>Función estructural: Transmitir las cargas que transfieren los muros desde la cubierta de la edificación, hacia el suelo natural.</p>

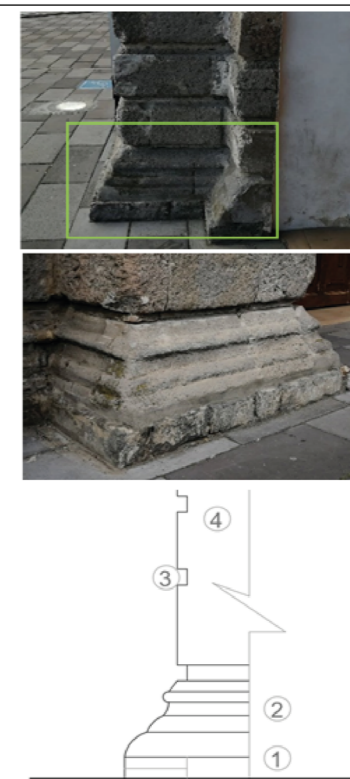
FICHA DE CARACTERIZACIÓN CONSTRUCTIVA		SOBRECIMIENTOS Y ZÓCALOS
DATOS GENERALES		
Material	Antigüedad

Piedra pómez y de cantera	62 años	
<p>Descripción: El zócalo es un elemento decorativo que se encuentra en la base de columnas o muros de la edificación. En la Iglesia el zócalo está tallado en piedra pómez, sobre un sobrecimiento de piedra.</p>		
<p>DESCRIPCIÓN DE LA TECNOLOGÍA</p> <p>En la base de las columnas o muros se colocaba piedras salientes las cuales se tallaban hasta lograr la forma y el tipo de zócalo deseado. El muro se aísla del suelo natural por un sobrecimiento de piedra labrada de entre 10 a 20 centímetros de alto. En dependencia al nivel del suelo natural.</p>		
<p>Característica tipológica: Elemento decorativo característico de la arquitectura de orden clásico.</p>		
<p>Función estructural: Elemento pedestal decorativo, nivela las basas del edificio a una sola cota.</p>

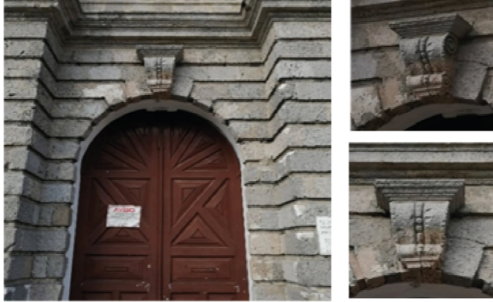
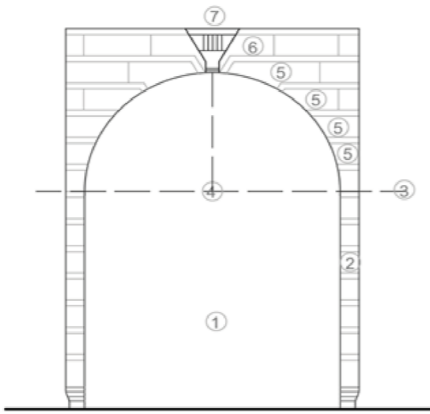
FICHA DE CARACTERIZACIÓN CONSTRUCTIVA		VANOS	
DATOS GENERALES			
Material	Antigüedad

Piedra pómez	62 años		
<p>Descripción: Vanos son los espacio vacios, donde se ubican las puertas y ventanas. En el caso de la iglesia los vanos se desarrollan mediante arcos de medio punto.</p>			
DESCRIPCIÓN DE LA TECNOLOGÍA			
<p>Los vanos se generaban mediante un encofrado semicircular, en donde posteriormente, se colocan sobre las piedras a "plomo", las dovelas que generan la curvatura progresiva del arco, hasta llegar a la piedra "clave" en el centro de la circunferencia, elemento de estabilización del arco.</p>

<p>1. VANO. 2. IMPOSTAS DE PIEDRA PÓMEZ. 3. LÍNEA IMAGINARIA DE IMPOSTAS. 4. CENTRO DE LA SEMICIRCUNFERENCIA. 5. DOVELAS DE PIEDRA PÓMEZ TALLADA. 6. PIEDRA "CLAVE". 7. MOLDURA DE CLAVE, PIEDRA PÓMEZ TALLADA.</p>			
<p>Característica tipológica: Arco de medio punto, don de el centro de la circunferencia coincide con la linea imaginaria de impostas.</p>

<p>Función estructural: Generar un vano en el muro, manteniendo la estabilidad del mismo por medio de su forma arqueada. Resiste cargas a compresión.</p>

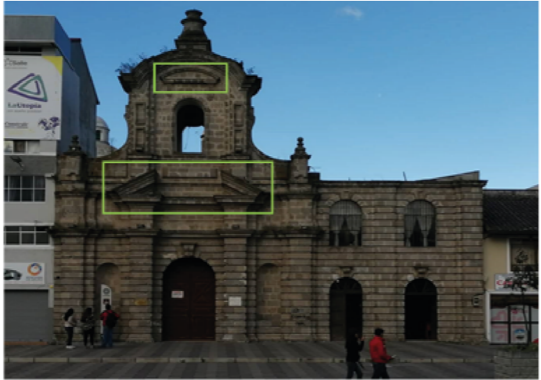
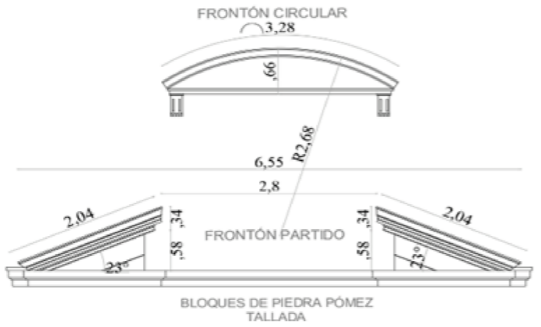
FICHA DE CARACTERIZACIÓN CONSTRUCTIVA		FRONTONES
DATOS GENERALES

Material	Antigüedad	
Piedra pómez	62 años	
Descripción: Es el remate superior de la fachada, representativo de la Arquitectura clásica, que puede ser de forma triangular o circular.		
DESCRIPCIÓN DE LA TECNOLOGÍA		
En las partes altas de las fachadas, generalmente sobre los pórticos principales, se colocaban piedras salientes, las cuales se tallaban, hasta lograr la forma y el tipo de frontón deseado.		
Característica tipológica: Frontón de pórtico tipo "triangular partido" con división simétrica. Frontón de remate tipo "circular" característico del estilo Neoclásico.

Función estructural: Su función es jerarquizar la composición arquitectónica y marcar la línea de simetría de la edificación.

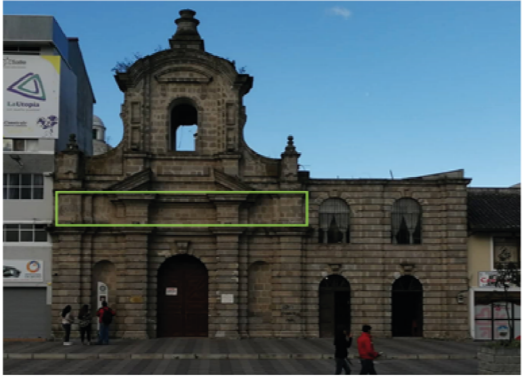
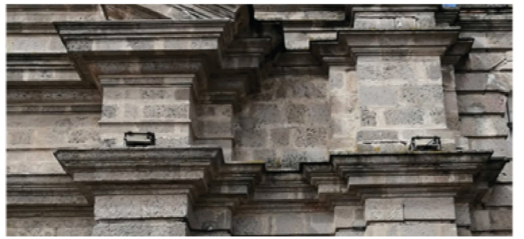
FICHA DE CARACTERIZACIÓN CONSTRUCTIVA		FRISOS
DATOS GENERALES

Material	Antigüedad	
Piedra pómez	62 años	
Descripción: Elemento arquitectónico que domina la parte central de la edificación, en el caso del templo, no se encuentra decorado.

DESCRIPCIÓN DE LA TECNOLOGÍA		
En la parte alta de los pórticos, por sobre las pilastras, se apilaban rocas adheridas por un mortero de cal, arena y agua, realizando relieves en la fachada. Este elemento se conocen como "friso" de fachada, en el caso de la iglesia de San Francisco, son una continuación de las pilastras, las cuales quedan confinadas por una cornisa superior y otra inferior.		
Característica tipológica: Las pilastras continúan como "glifos", mientras que el muro (liso) continúa como "metopas"		
Función estructural: Elemento decorativo, el cual marca la parte central de la fachada.

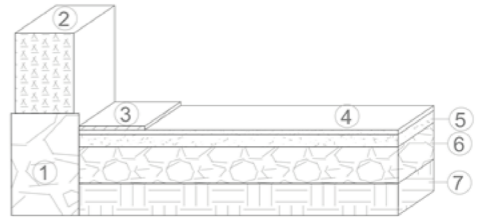
FICHA DE CARACTERIZACIÓN CONSTRUCTIVA		CONTRAPISO
DATOS GENERALES

Material	Antigüedad	
Hormigón simple	62 años	
Descripción: Es una capa de hormigón simple que separa el suelo natural del solado (piso de la edificación).

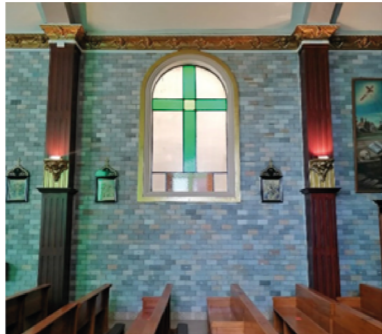
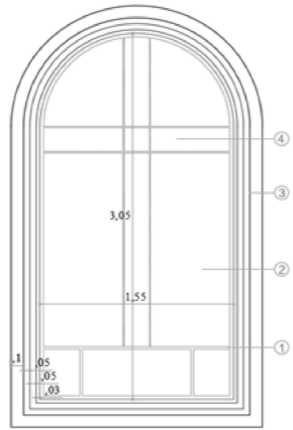
FICHA DE CARACTERIZACIÓN CONSTRUCTIVA		VENTANAS	
DATOS GENERALES			
Material	Antigüedad		
Vidrio y perfil de hierro	62 años		
Descripción: Ventanas de vidrio fijadas con perfiles de hierro sobre el vano del muro lateral. Antepecho= 2.50 m. Altura= 3.05 m. Ancho= 1.55 m.			
DESCRIPCIÓN DE LA TECNOLOGÍA			
En el vano generado en el muro el cual tiene forma de arco se colocaban marcos de hierro anclado por ángulos a la mampostería, dichos anclajes se sellaban con mortero, sobre este perfil se fijaba el cristal con una masilla especial para vidrio.			
Característica tipológica: Vano generado por un arco de medio punto centrado en el muro lateral entre los pilares.			
Función estructural: Permitir el ingreso de luz a la nave del templo.

<p>1. PERFIL DE VENTANA, ÁNGULO DE HIERRO EN "L". 2. VIDRIO DE VENTANA LATERAL TRANSPARENTE. 3. DETALLE ESCALONADO DE VANO. 4. VIDRIO VERDE "MOZAICO".</p>

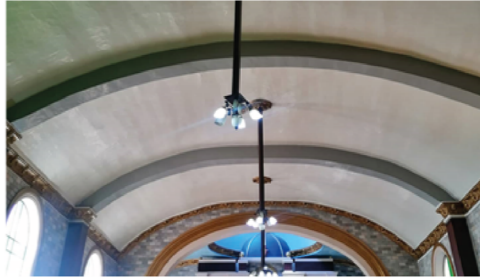
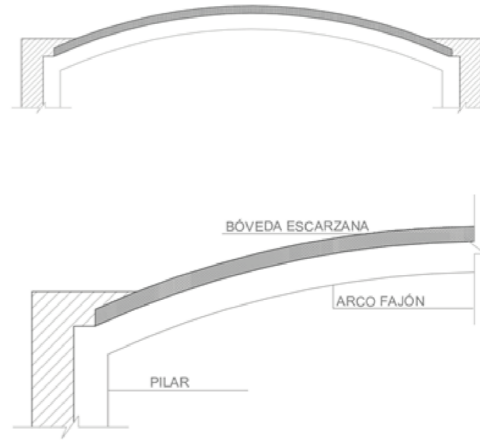
FICHA DE CARACTERIZACIÓN CONSTRUCTIVA		BÓVEDA	
DATOS GENERALES			
Material	Antigüedad		
Hormigón armado	62 años		
Descripción: Bóveda de arco escarzano (rebajado) bajo el mismo principio de una bóveda de cañón. Reforzada por 6 arcos fajones sobre pilares adosados al muro.			
DESCRIPCIÓN DE LA TECNOLOGÍA			
Primero se construían los "arcos fajones" que descansan sobre pilares rectangulares, seguidamente se encofraba los espacios mediante puntales y entablamientos y una vez concluido este proceso se formaba la bóveda en base de mampostería, en el caso de Cotopaxi en base de piedra pómez y mortero de arena, cal y agregado fino de pómez. Por la parte externa con este mismo mortero se hacía un revoque de $e=0.025$ m (Parra et al., 1974).			
Característica tipológica: Bóveda escarzana (arco rebajado) reforzada por arcos fajones y pilares.			
Función estructural: Elemento de forma curva diseñado para cubrir grandes espacios entre dos muros.

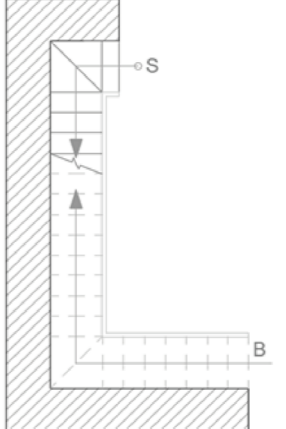
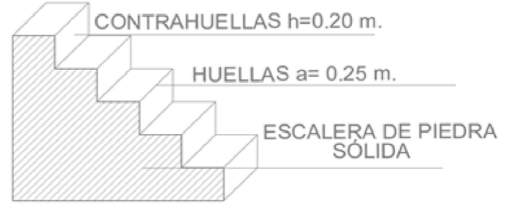
FICHA DE CARACTERIZACIÓN CONSTRUCTIVA		ESCALERA
DATOS GENERALES

Material	Antigüedad	
Piedra sólida	84 años	
<p>Descripción: El primer tramo de la escalera es de piedra sólida, con huellas de 25 Cm, contrahuellas de 20 Cm y ancho de tramo de 60 Cm. El segundo tramo es de hormigón armado, realizado en 1960.</p>

DESCRIPCIÓN DE LA TECNOLOGÍA		
<p>Para generar la escalera se apilaban piedras sólidas talladas adheridas con un mortero de arena, cal ya gua, generando un solo elemento arquitectónico escalonado que permitía subir al coro y el campanario de la iglesia. En el proceso constructivo de 1960, se reconstruyó el segundo tramo de la escalera en hormigón armado.</p>		
<p>Característica tipológica: Escalera de tipología el L..</p>		
<p>Función estructural: Permitir a los usuarios subir a un nivel superior.</p>

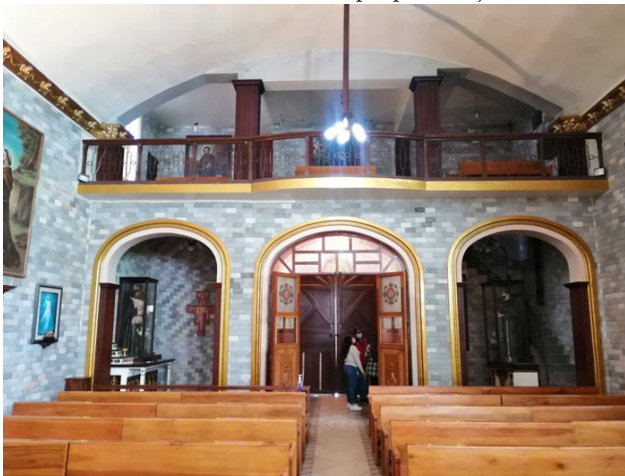
Anexo 10

Triada de arcos escarzanos, en el propolio bajo el coro.
