CARACTERIZACIÓN CONSTRUCTIVA Y DE MATERIALIDAD ARQUITECTÓNICA, CASO D E ESTUDIO: HACIENDA TILIPULO, LATACUNGA.

CARACTERIZACIÓN CONSTRUCTIVA Y DE
MATERIALIDAD ARQUITECTÓNICA, CASO DE ESTUDIO:
HACIENDA TILIPULO, LATACUNGA

Trabajo de titulación previo a la obtención del título de Arquitecto

AMBATO - ECUADOR
2022

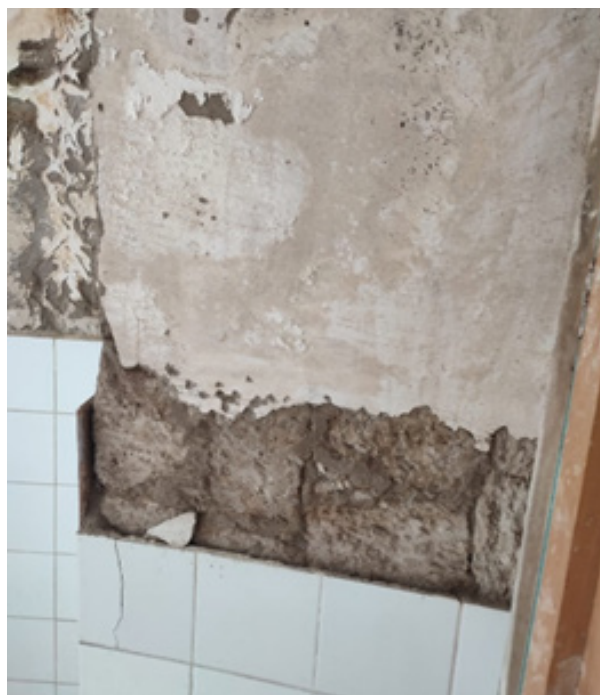
Figura 6

Pared con patología

Nota: la imagen muestra parte de una pared de la Hacienda Tilipulo con patologías. Elaboración propia.

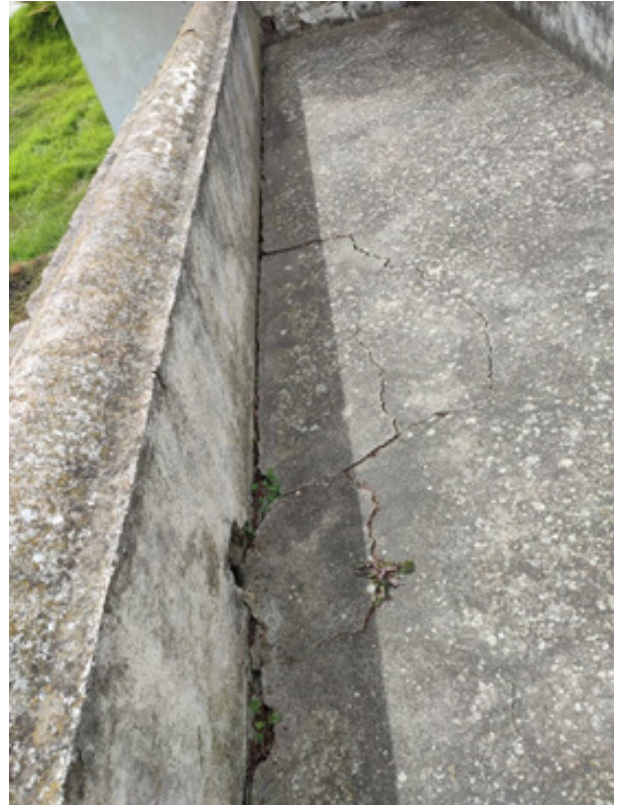
Figura 8

Patología en suelos

Nota: la imagen muestra un suelo de la Hacienda Tilipulo con patologías como roturas a causa de la humedad. Elaboración propia.

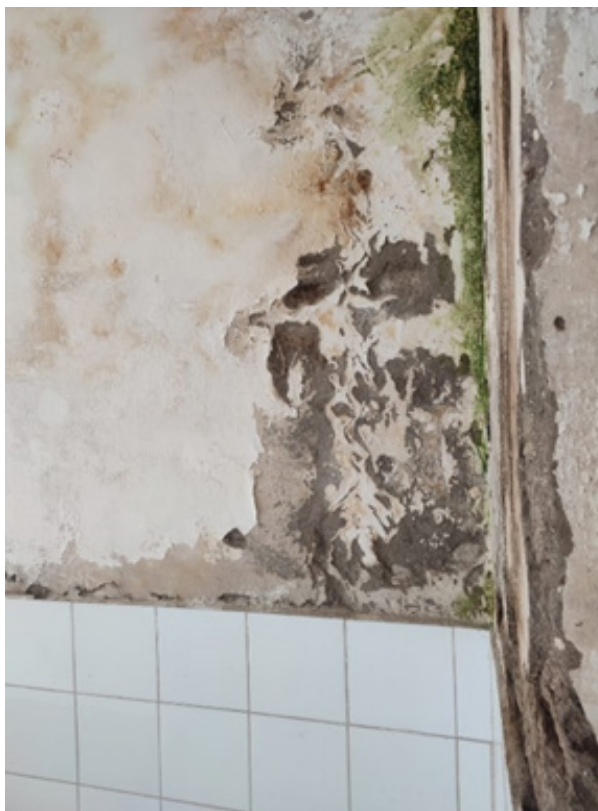
Figura 9
Paredes en descuido

Nota: la imagen muestra parte de una pared de la Hacienda Tilipulo con patologías como desprendimiento, humedad y erosión. Elaboración propia.

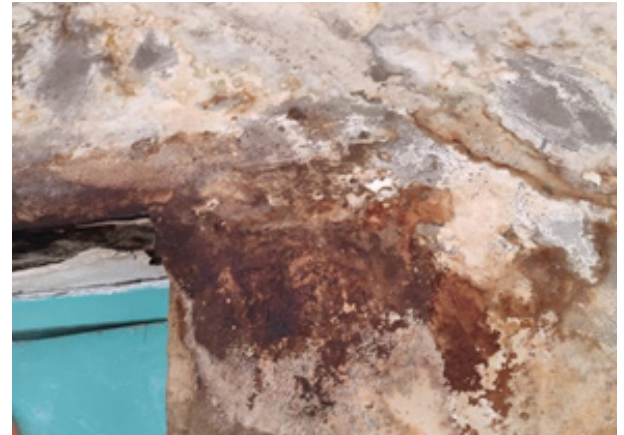
Figura 10

Erosión en paredes

Nota: la imagen muestra parte de una pared con patologías a causa de la erosión, deterioro de los materiales por agentes atmosféricos. Elaboración propia.

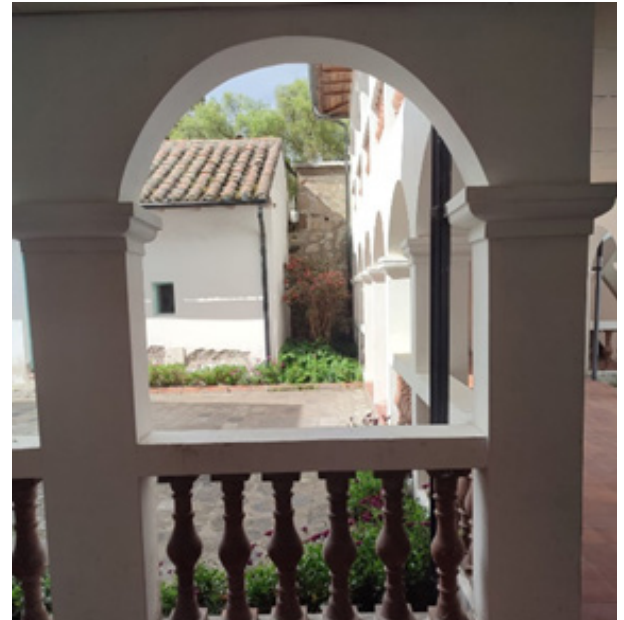
Figura 11

Nota: la imagen muestra el arco de medio punto de la zona de residencia de la Hacienda Tilipulo. Elaboración propia.

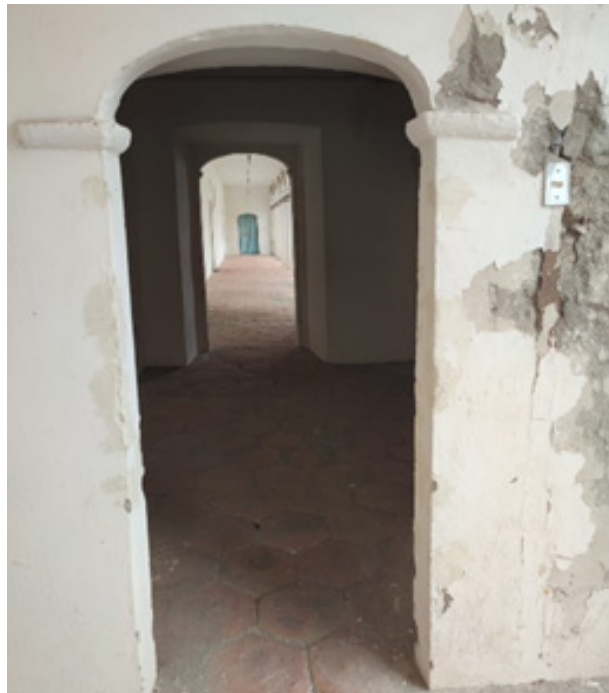
Figura 12

Nota: la imagen muestra el arco escarzano de la Hacienda Tilipulo. Elaboración propia.

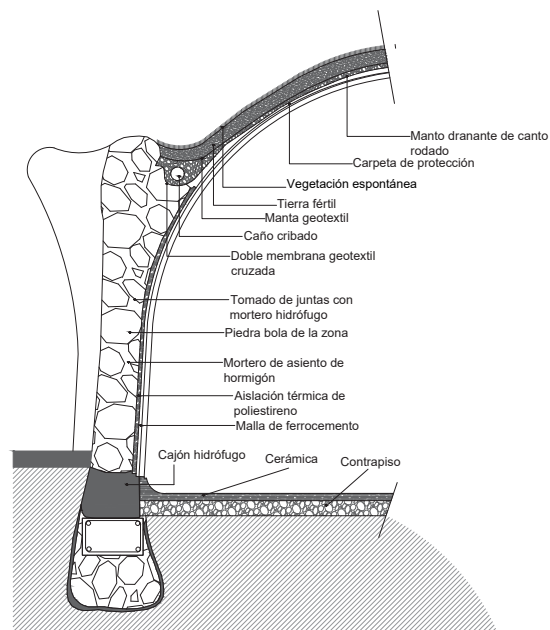
Según (Archdaily, 2019) en Casa Link “la materialidad dominante, elegida en conjunto con los usuarios, fue la piedra del lugar, en toda la mampostería perimetral. De esta forma las envolventes en general (canteros, sitios de reposo y gárgolas del volumen principal) están materializadas con piedra bola.”

Sistema constructivo de pared de piedra

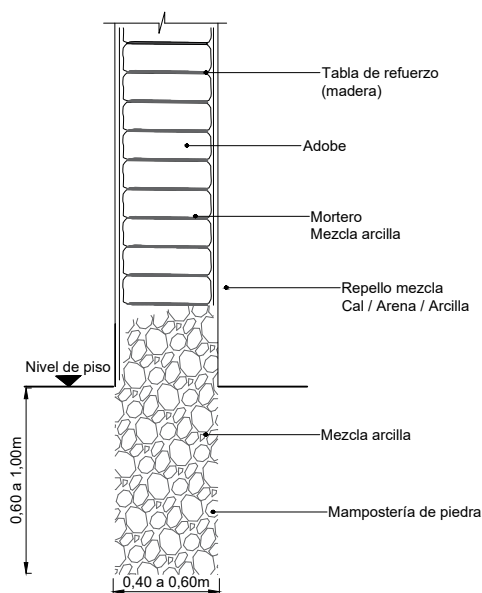
Figura 31
Detalle constructivo de adobe

Según (ANARCHITEKT, 2010) La utilización de adobe en tapial combinado con mampostería no fue muy usual, más bien en las construcciones se utilizaba los materiales más resistentes como lo eran: la mampostería en muros y con ladrillo de barro cocido. Estos elementos eran unidos con mortero a base de cal viva (en terrón) con arenas volcánicas, las cuales debían ser preparadas con varios días de anticipación.

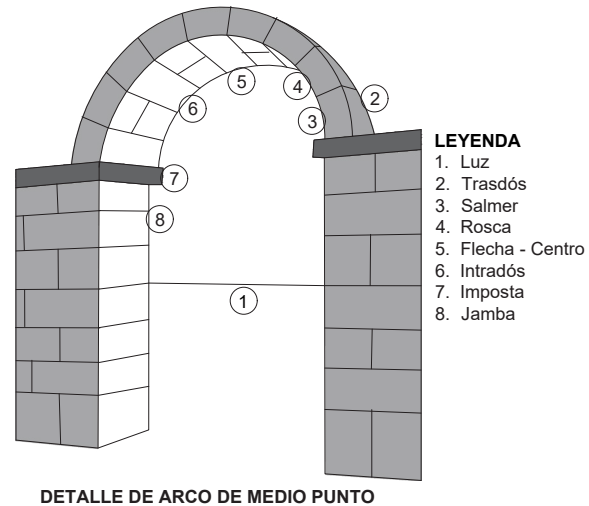
Figura 40
Detalle constructivo del arco de medio punto

DETALLE DE ARCO DE MEDIO PUNTO
