UNIVERSIDAD INDOAMÉRICA

PROPUESTA DE MEDIDAS PREVENTIVAS DE RIESGOS ELÉCTRICOS EN REDES DE MEDIO VOLTAJE AÉREAS CON LA NORMATIVA NTP 330 EN LA SECCIÓN DE OPERACIÓN Y MANTENIMIENTO DEL DEPARTAMENTO DE DISTRIBUCIÓN EN LA EMPRESA ELÉCTRICA AMBATO (EEASA)

Trabajo de Integración Curricular previo a la obtención del título de Ingeniería Industrial

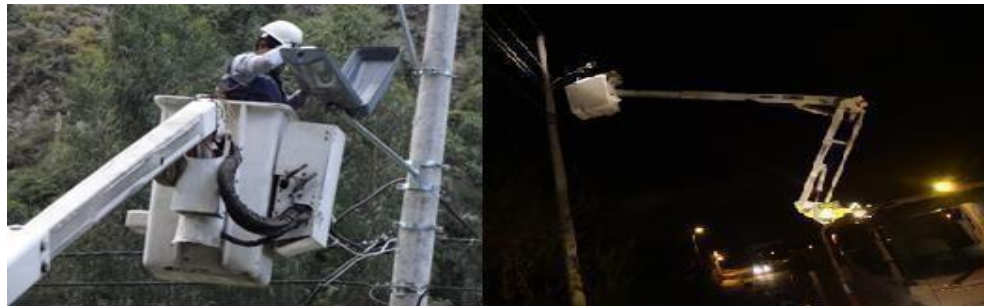
Imagen 3: Reemplazo de control fotoeléctrico en luminarias

En esta actividad son responsables de la reparación de artefactos de iluminación dañados o parcialmente dañados que impidan la iluminación debido a focos, balastos, inyectores o controles fotoeléctricos quemados o dañados.

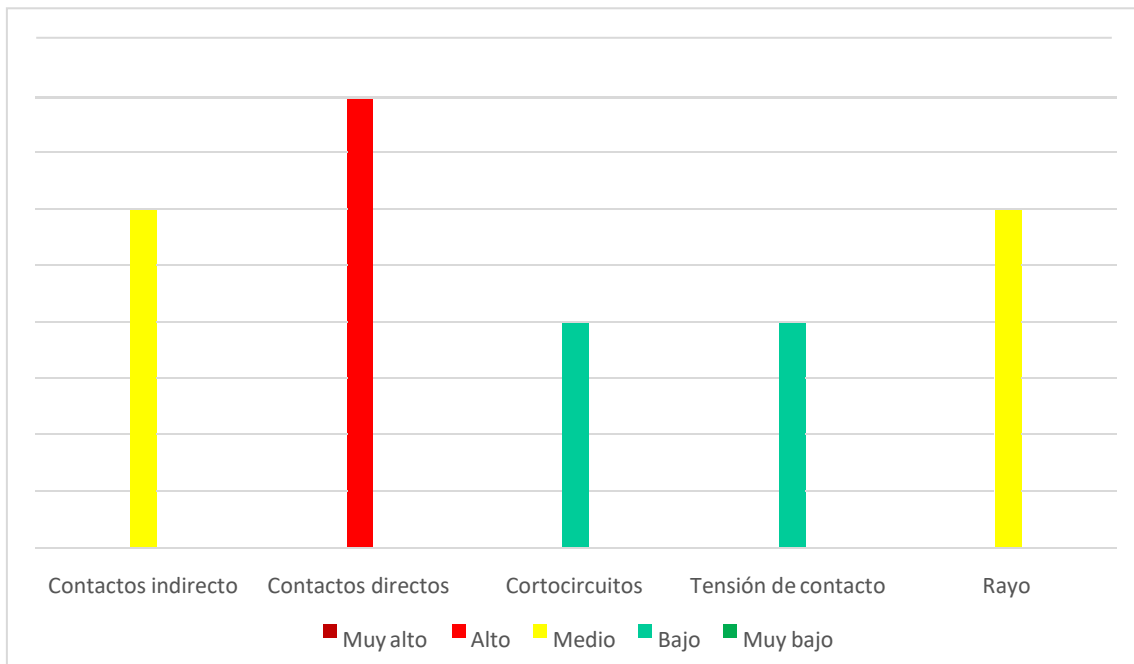
Gráfico 2: Riesgos eléctricos

Se evaluó a 6 trabajadores los cuales se presentan dentro de la actividad en mención en la cual el riesgo más latente es el de contacto directo debido a que en el momento de realizar el trabajo las líneas de MT se encuentran energizadas, se encuentra en un riesgo medio el contacto indirecto y el rayo debido a la humedad que se presenta en el ambiente y bajo en cortocircuito y tensión de contacto.

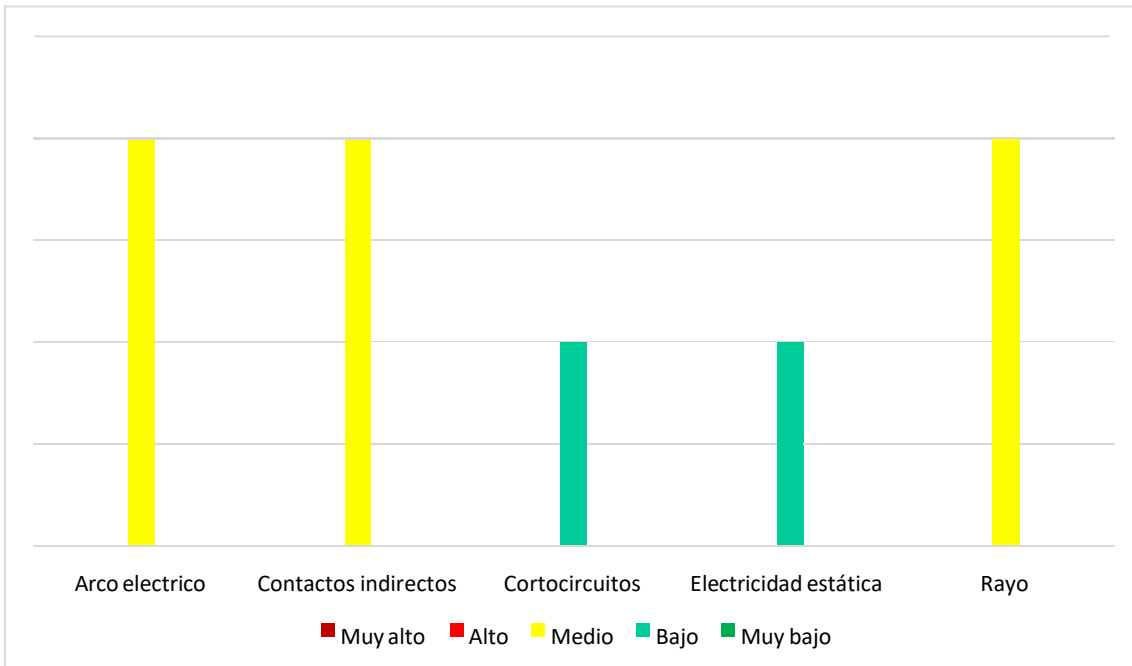
Gráfico 4: Riesgos eléctricos

Se evaluó a 4 trabajadores los cuales se presentan dentro de la actividad en mención en la cual se encuentran en un riesgo moderado los cuales son arco eléctrico, contacto indirecto y rayo debido a que los cables de la fase y/o neutro pueden estar débil por las situaciones ambientales que está sujeto el transformador en nivel bajo se encuentran cortocircuito y electricidad estática.

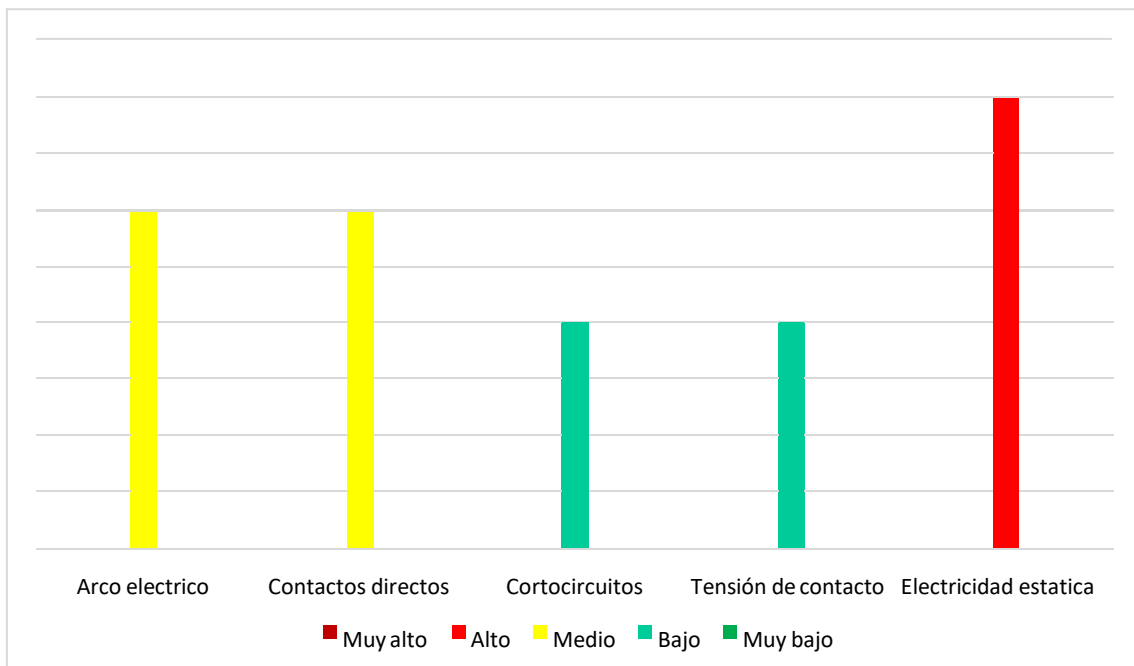
Gráfico 6: Riesgos eléctricos

Se evaluó a 5 trabajadores los cuales se presentan dentro de la actividad reemplazo en las cajas de control y en cajas térmicas en el alumbrado, en la cual el riesgo más latente es el de electricidad estática debido a la energización de las líneas subterráneas al estar en contacto con elementos metálicos existirá electricidad estática, ahora en un riesgo medio se encuentran arco eléctrico, contacto directo y riesgos bajos son cortocircuito y tensión de contacto.

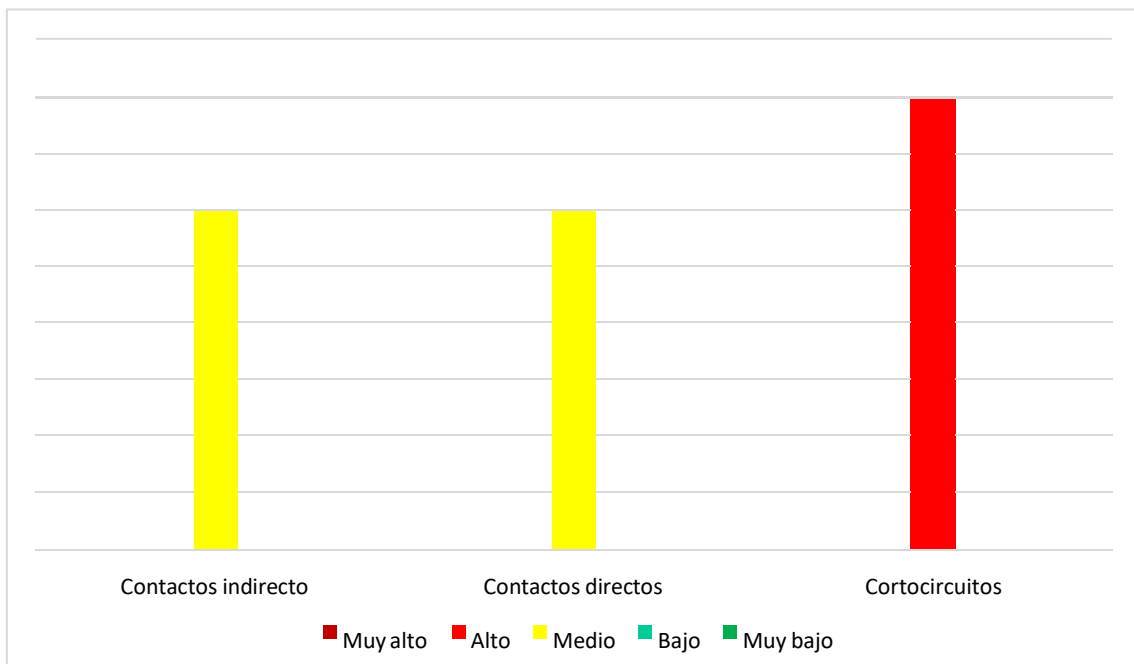
Gráfico 8 : Riesgos eléctricos

Se evaluó a 5 trabajadores los cuales se presentan dentro de la actividad de cambio de seccionador, en la cual el riesgo más alto es por cortocircuito debido a que al trabajar la apertura y cierre de seccionador con carga en línea de MT provoca el cortocircuito en un riesgo medio el contacto indirecto y el contacto directo.

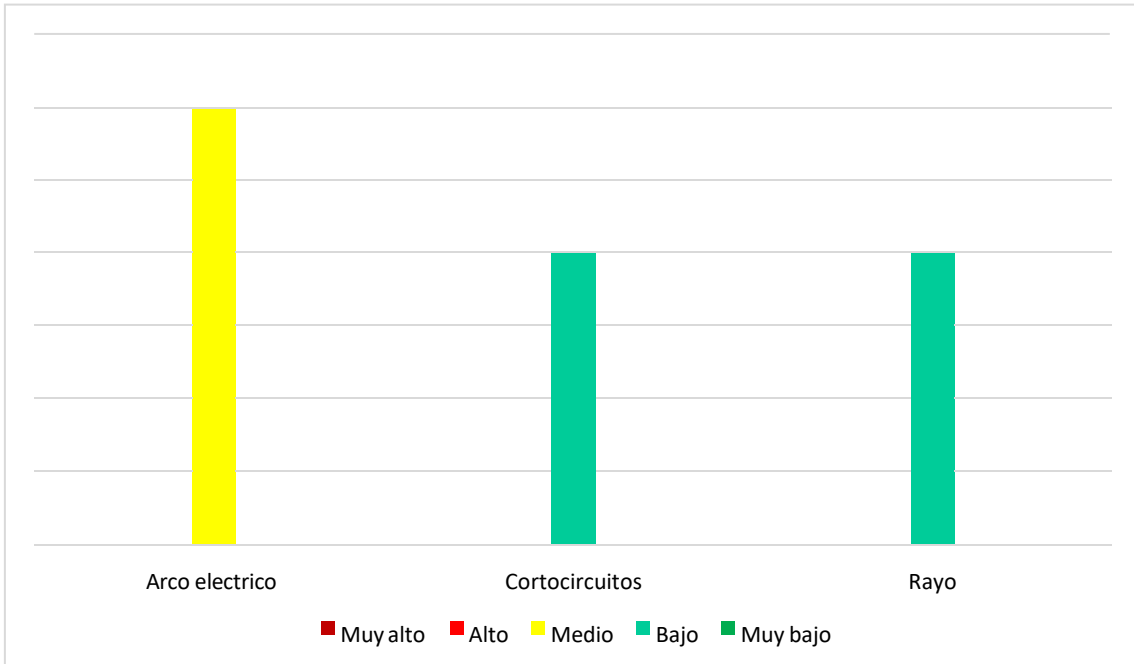
Gráfico 10: Riesgos eléctricos

Se evaluó a 4 trabajadores en la actividad de reseteo y reconexión de transformadores en la cual el riesgo medio presente es por contacto directo debido a que se resetea el transformador en la cual puede estar energizada en líneas de MT, en riesgos bajos se encuentra circuitos y rayo esto debido a la humedad que se presenta en el ambiente.

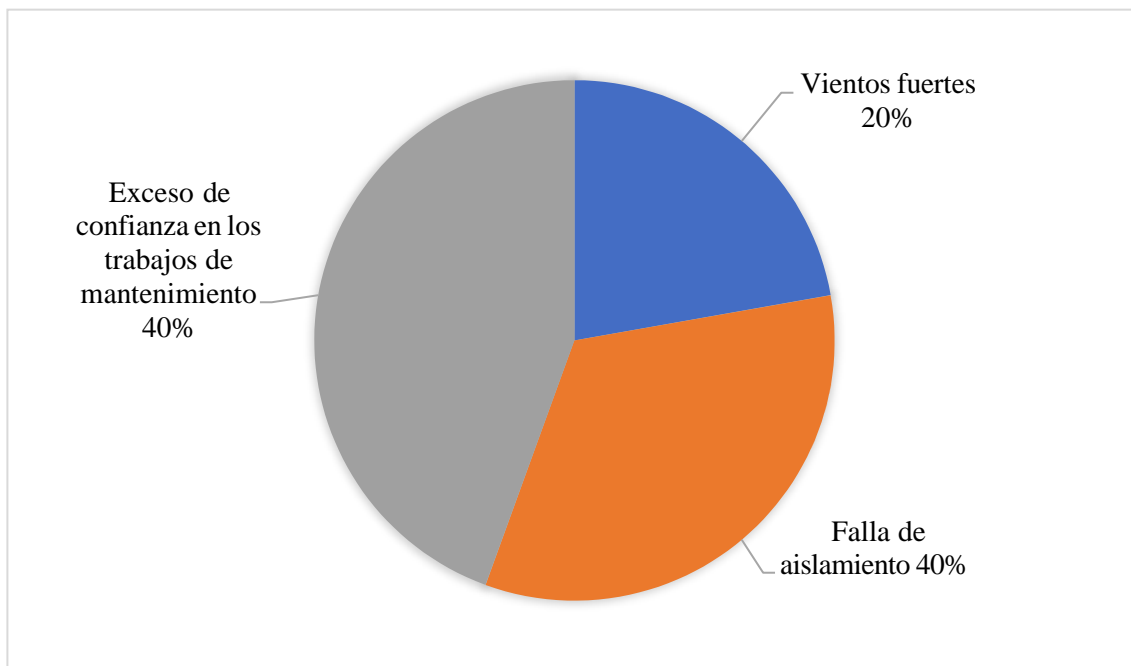
Gráfico 11: Causas de riesgos eléctricos

En esta actividad las causas se dividen en tres factores los cuales un 40% es por exceso de confianza en las labores de mantenimiento, 40% por defectos de aislamiento y un 20% por vientos fuertes.

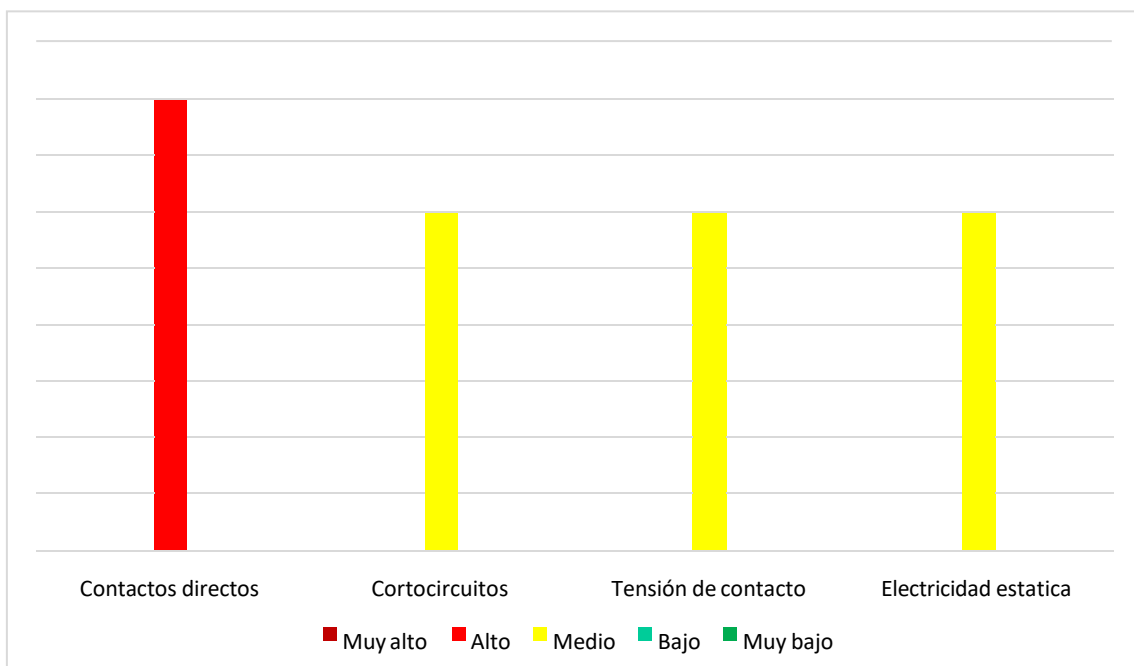
Gráfico 12: Riesgos eléctricos

Se evaluó a 4 trabajadores los cuales se presentan dentro de la actividad en mención en la cual un riesgo alto es por contacto directo esto sucede al manipular el condensador y no se utiliza el debido equipo de protección al no existir aislamiento de los guantes debido a la humedad, y un riesgo medio es por circuitos, tensión de contacto y electricidad estática.
