Universidad Tecnológica Indoamérica - Quito

**RECUPERACIÓN DE UN TRAMO DE LA QUEBRADA RUMIPAMBA,
EN EL BARRIO SAN VICENTE QUITO, 2022.**

Trabajo de investigación previo a la obtención del título de
Arquitecto

QUITO - ECUADOR
2023

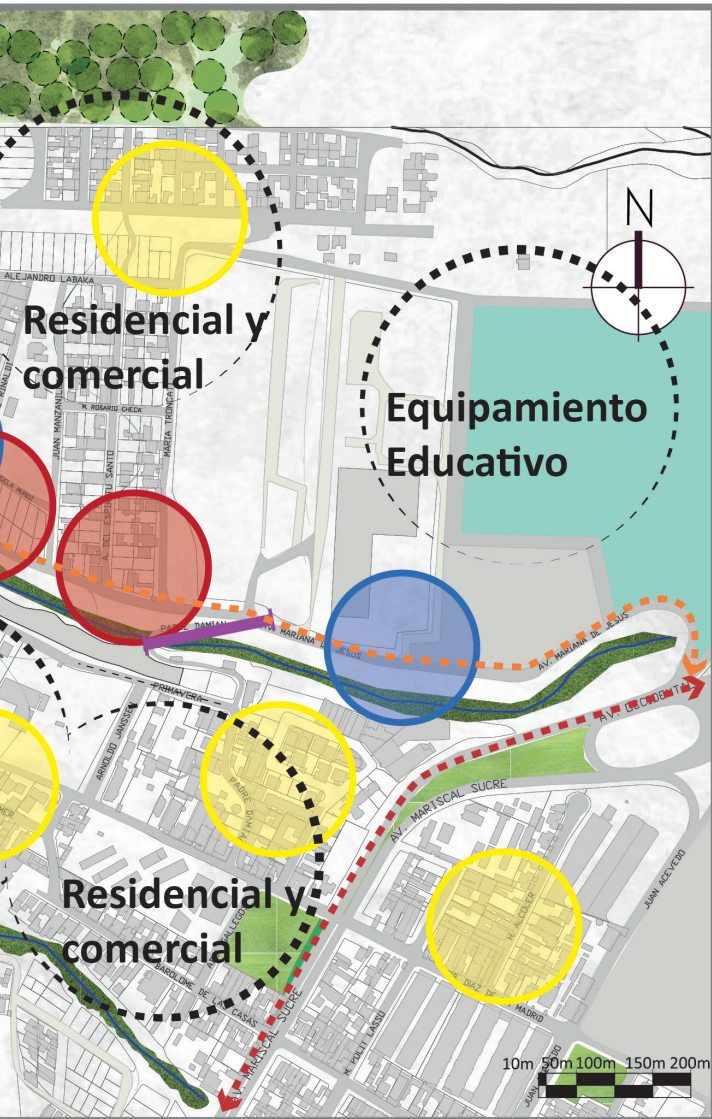
Físico - Social - Ambiental

- Zonas de desechos informales
- Viviendas en riesgo
- Áreas sin conexión entre barrios
- Zonas inseguras
- Nodo ambiental
- Única vía de acceso al barrio
- Av. Mariscal Sucre
- Quebrada

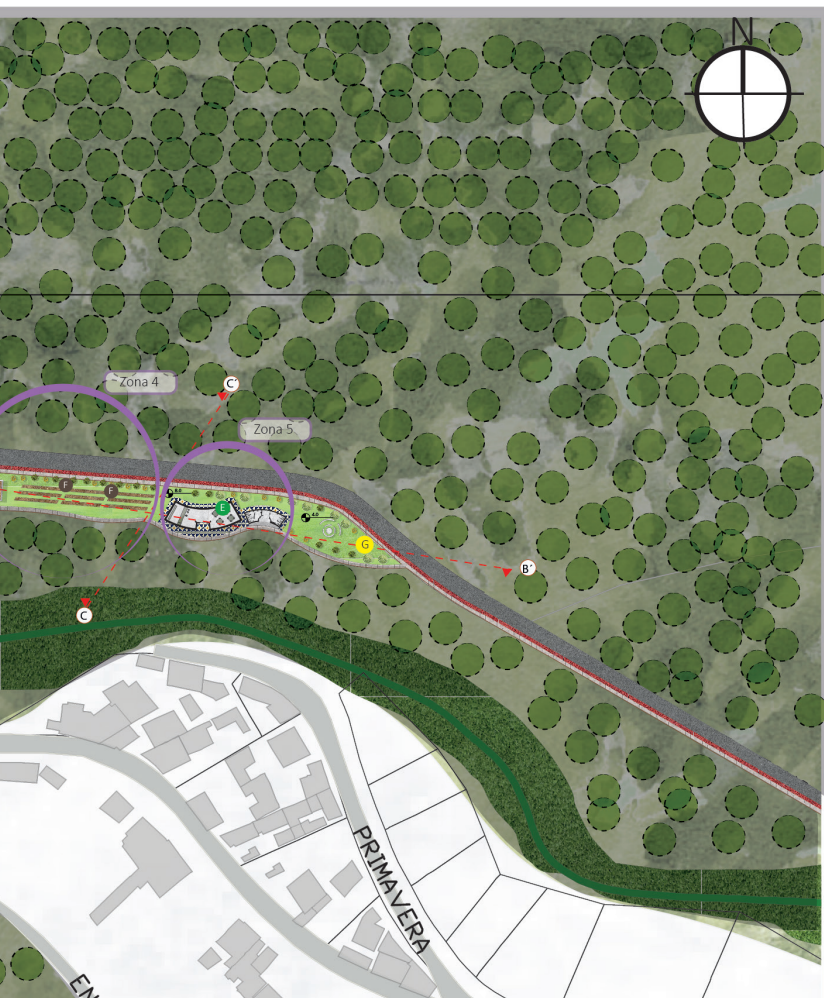
Tramo cenizario Urkubamba

- A Pista de Bicicletas
- B Mirador
- C Área de contemplación
- D Zona de confort
- E Comercio
- F Huerto urbano
- G Punto de encuentro
- H Área de parrillas
- Ciclo ruta

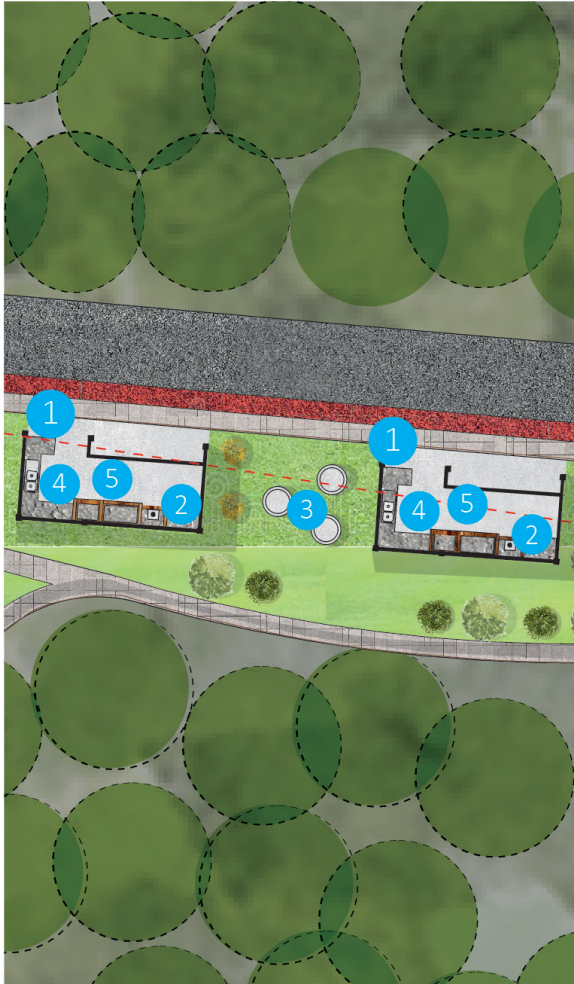
Zona 4

- 1 Zona de parrilla
- 2 Parrillas
- 3 Zonas de confort
- 4 Área de lavado
- 5 Mobiliario fijo

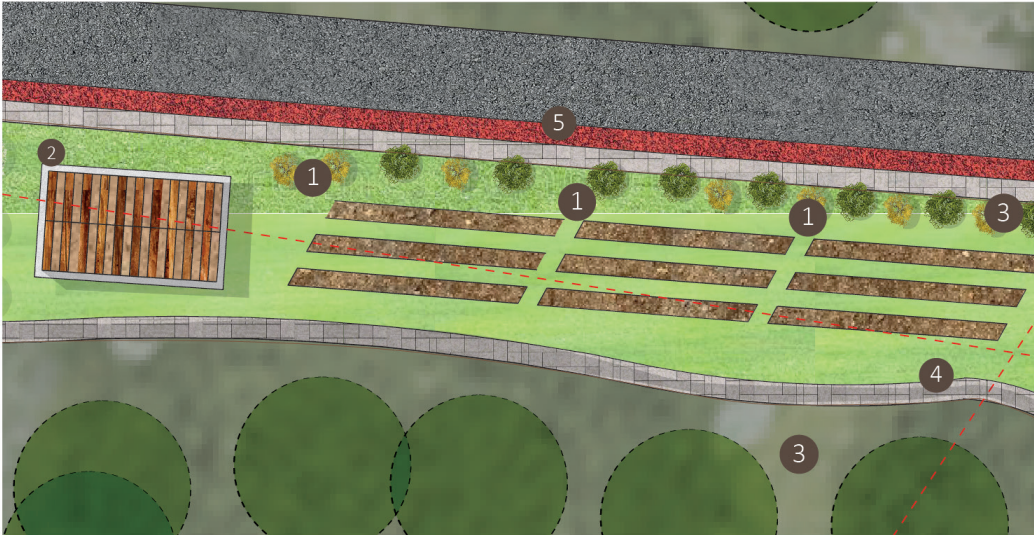
Zona 5

- ① Huerto urbano
- ② Área de almacenamiento
- ③ Arbolado
- ④ Caminería
- ⑤ Ciclovía
