**UNIVERSIDAD TECNOLÓGICA INDOAMÉRICA  
FACULTAD DE ARQUITECTURA Y CONSTRUCCIÓN**

**ESTUDIO DE REUTILIZACIÓN DEL ANTIGUO HOSPITAL INDÍGENA EN LA  
CIUDAD DE LATACUNGA**

Trabajo de titulación previo a la obtención del título de Arquitecto Urbanista

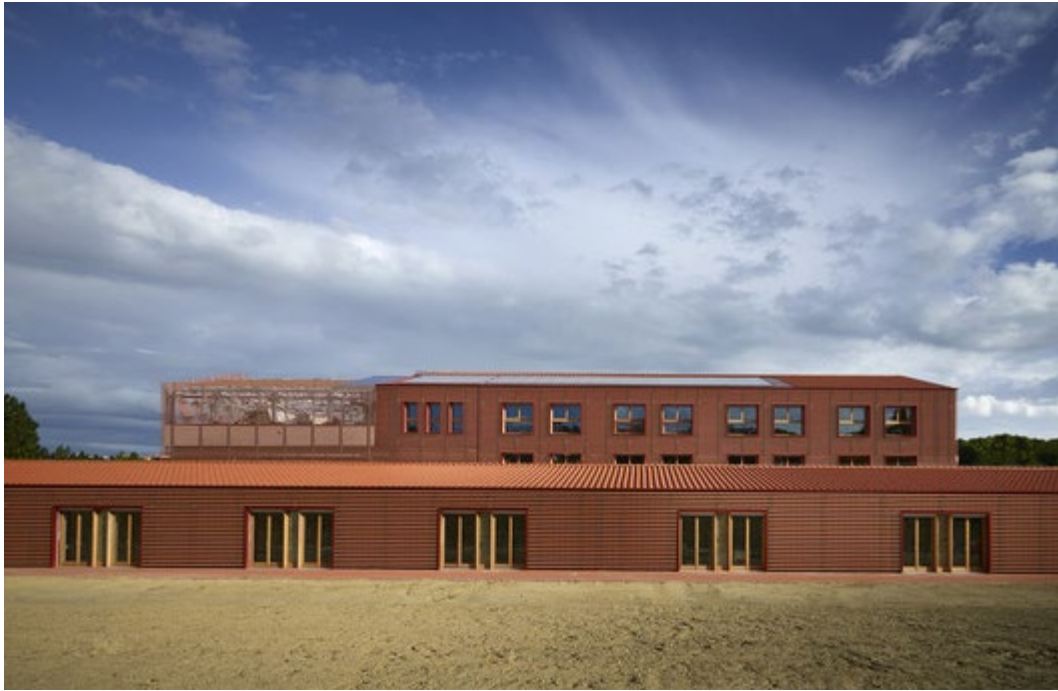
**Imagen 3.** Evidencia fotográfica del Ex Horno de Riccione, Italia

Con estos antecedentes, el propósito del diseño fue crear volúmenes arquitectónicos sencillos y fácilmente reconocibles, estandarizar formas, materiales y colores, reinterpretar los aspectos históricos de los sitios arqueológicos preexistentes en el camino de lo contemporáneo; continuando un añadido inacabado, el proyecto aspira a conseguir una cierta continuidad con la historia, no tanto en el estilo ni en la sintaxis de los componentes, que permita reconvertir el uso sin perder su identidad. El proyecto se caracteriza, por un lado, por la restauración y mejora de los elementos de mampostería existentes, y por el otro, en

la diferencia entre lo nuevo y lo existente, conservando una consistente composición general (Pellegrini, 2014).

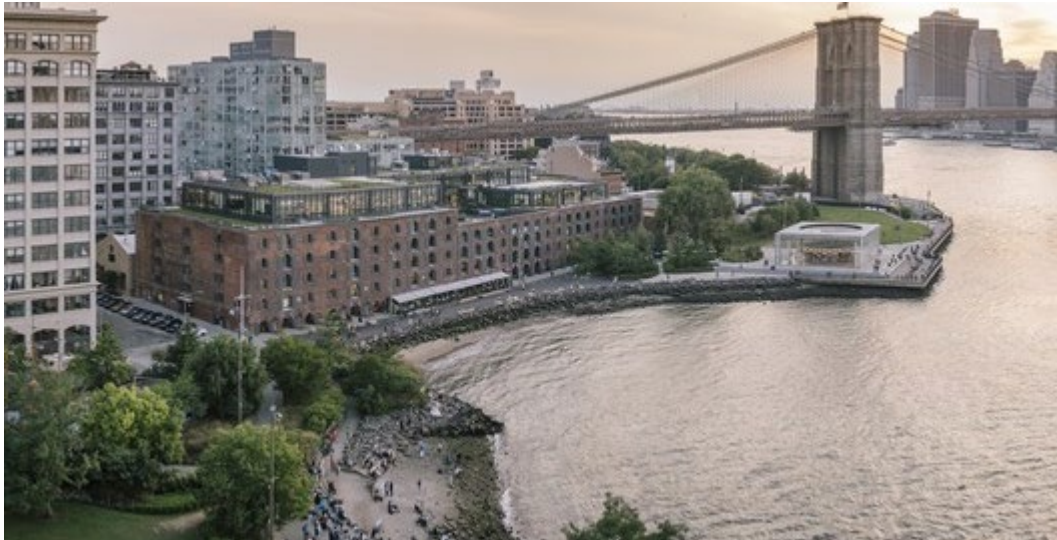
**Imagen 5.** Evidencia fotográfica del Empire Stores

Finalmente, resulta necesario destacar que, las cortinas de vidrio delimitan el patio, lo que facilita la lectura de lo contemporáneo y lo original y también hace que la organización interna del edificio sea más visible: tiendas y un patio de

comidas en la planta baja, galerías de la Sociedad Histórica de Brooklyn en el segundo piso y oficinas arriba (Castro, 2017).

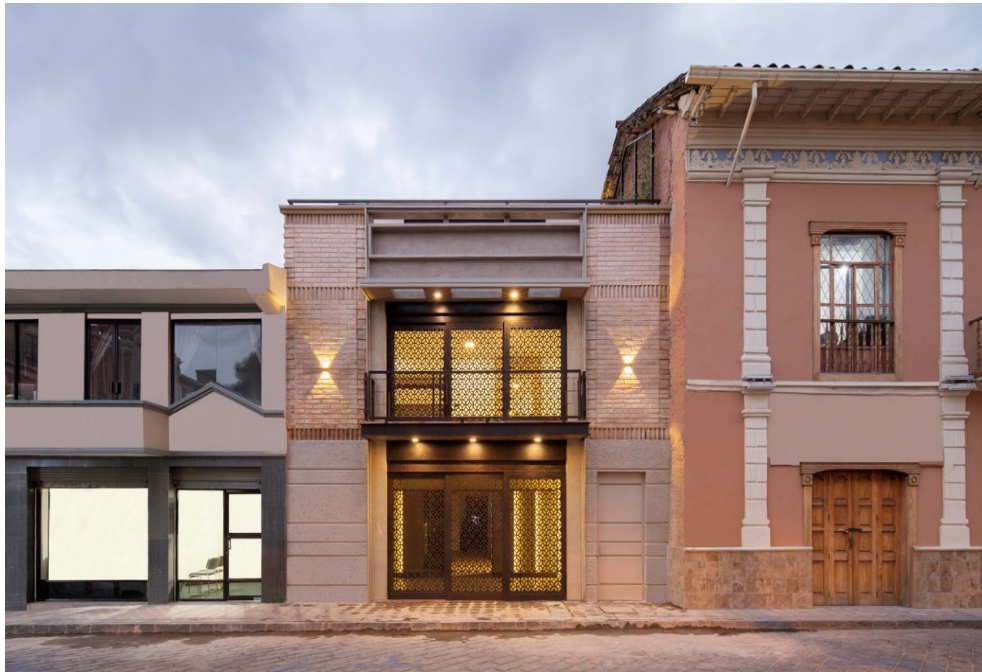
**Imagen 8.** Evidencia fotográfica de la Casa de los Pórticos

La edificación representa el resultado de dos procesos constructivos que evidencian diferentes épocas y tecnologías, los cuales buscan una íntima relación entre ellos. La mampostería fue cuidadosamente retirada y modificada, sirviendo como reciclaje para trabajar la fachada. Otro valor importante es la restauración de los patios y traspatios que caracterizan este tipo de edificación, los cuales son elementos importantes para las funciones de captación de luz y ventilación, tan esenciales en este tipo de edificación.

Con los antecedentes anteriormente expuestos, actualmente, el edificio se compone de un comercio en planta baja, oficinas en el segundo nivel y un departamento en el tercer nivel, el cual cuenta con una amplia y privilegiada terraza que funciona como mirador al parque y a las cúpulas de la iglesia San Blas (Avilés, 2020).

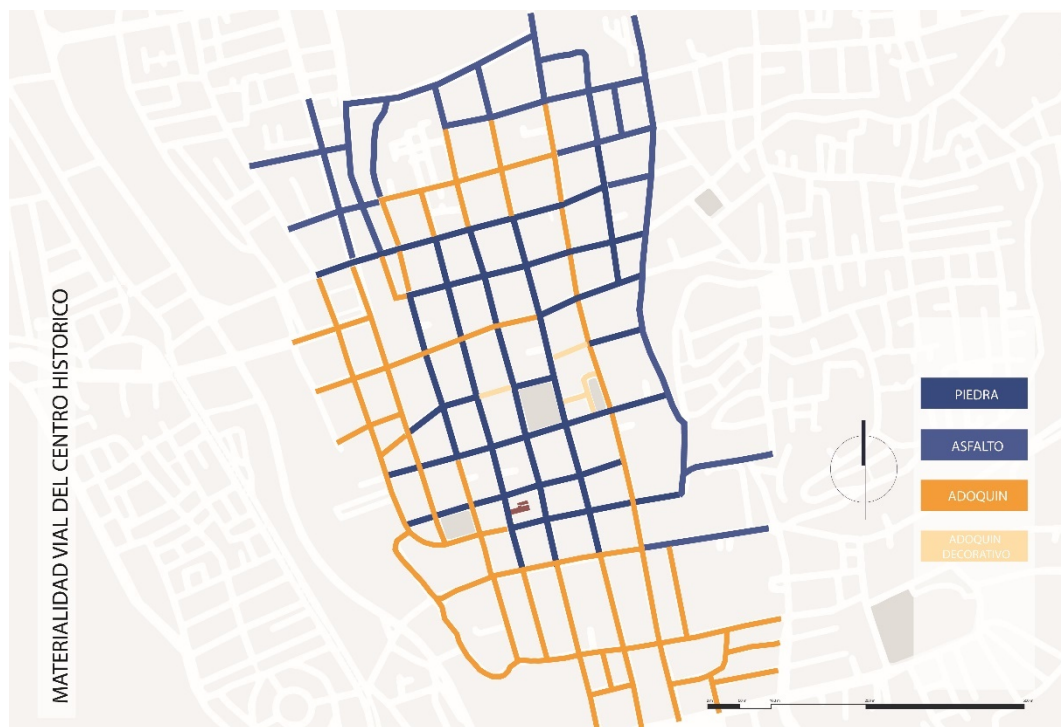
*Materialidad vial*

Como el sector centro de la ciudad de Latacunga está consolidado como centro histórico, posee características especiales y sobre todo conserva en gran cantidad la materialidad que poseen sus vías, manteniendo así características de las diferentes épocas que atravesado la ciudad. En el grafico 14 podemos observar estas características, sobre todo la predominancia de la piedra como elementó del centro histórico.

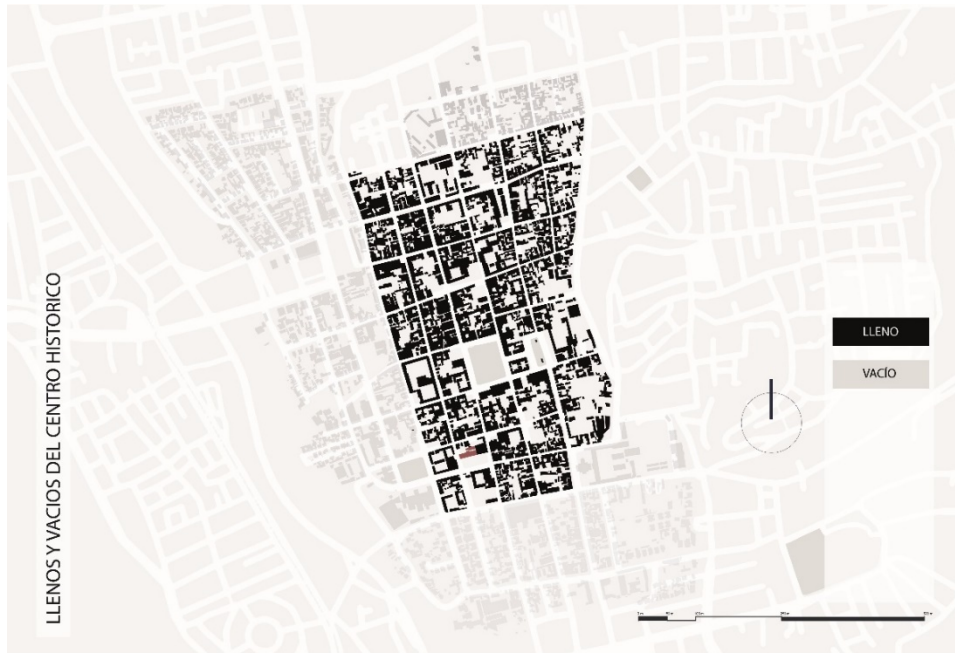
**Figura 17.**

*Llenos y vacíos*

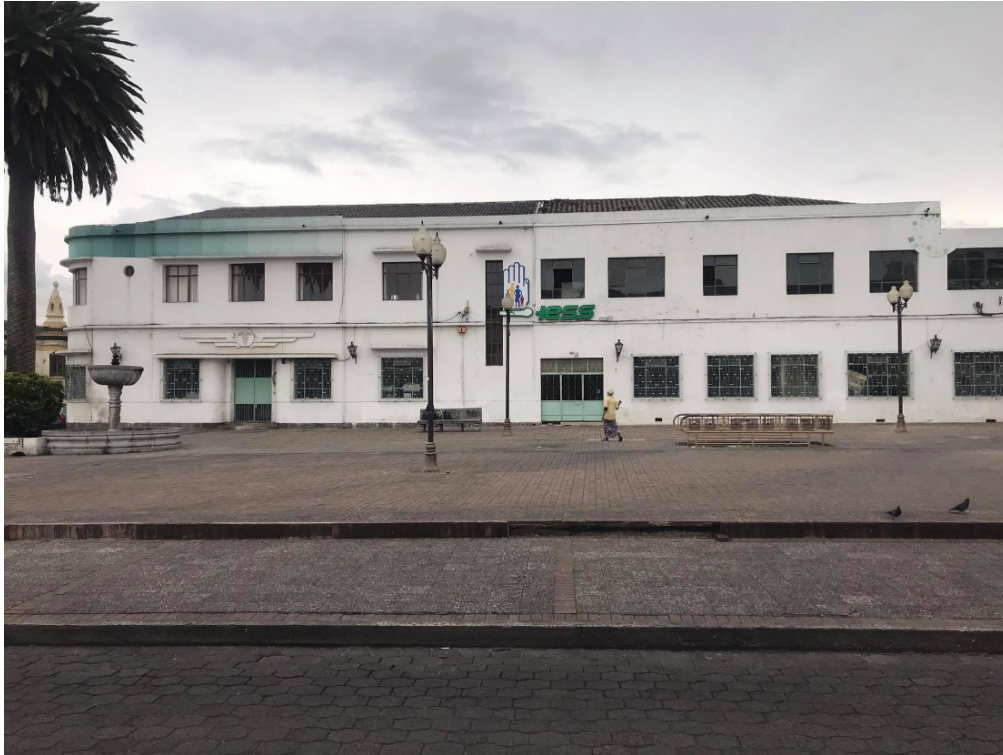
**Imagen 13.** Fachada frontal del Antiguo Hospital de Indígena IESS Latacunga.

- Fachada: Aunque no se observe un deterioro en la fachada de la edificación mantiene elementos originales desde la construcción. La fachada está construida con piedra pómez, pero se ha quedado oculta debido a las adecuaciones que ha sufrido.
- Cimentación: la cimentación es de esos elementos que no se los puede observar a simple vista, debido al sistema constructivo de muros de tierra se especula que es una cimentación de piedra. De acuerdo al estado estructural se encuentra en óptimas condiciones no se ha observado ningún problema o patología en esta parte.

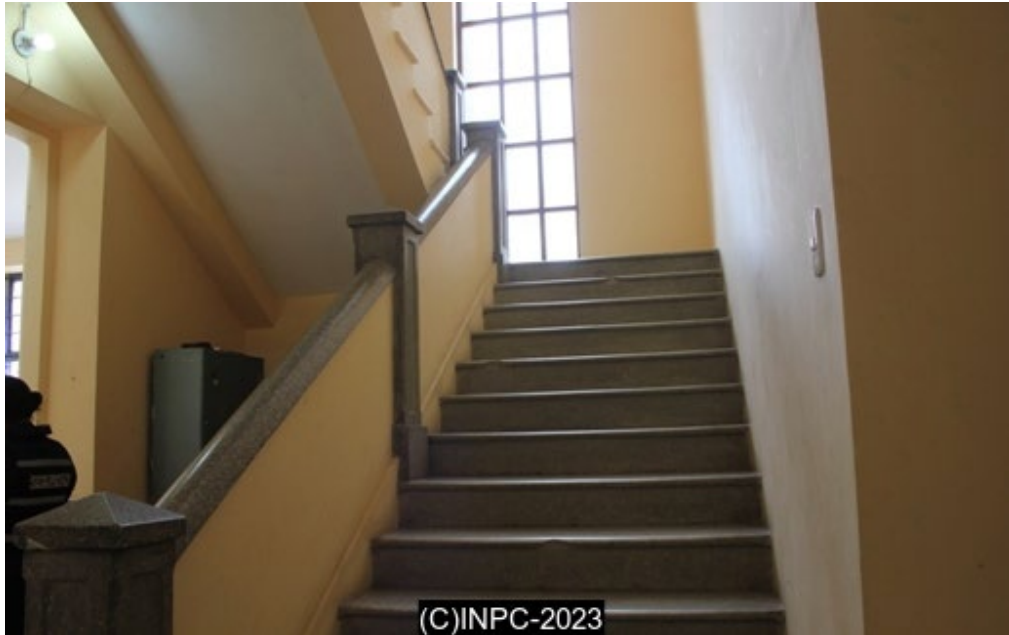
**Imagen 14.** Interior del Antiguo Hospital de Indígena IESS Latacunga.

- **Estructura:** los muros de esta edificación aparte de ser mampostería también tienen una función estructural son muros portantes que soportan las cargas tanto del piso superior como de la cubierta, el cual se encuentra en buen estado.

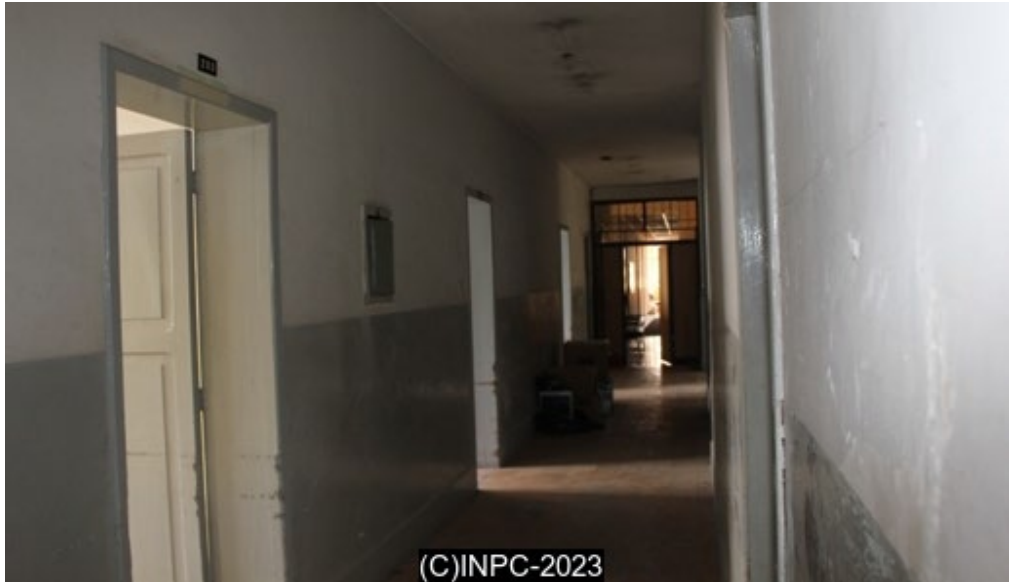
**Imagen 15.** Interior del Antiguo Hospital de Indígena IESS Latacunga.

- **Carpintería:** Al igual que los pisos, se observa que las modificaciones y mantenimiento se ha generado.
- **Piso:** Los pisos son los que han tenido un mantenimiento más reciente y los que han ido cambiando, el piso de la primera planta es de suponer que eran de varios materiales en su constitución de piedra, hormigón y actualmente de baldosa.

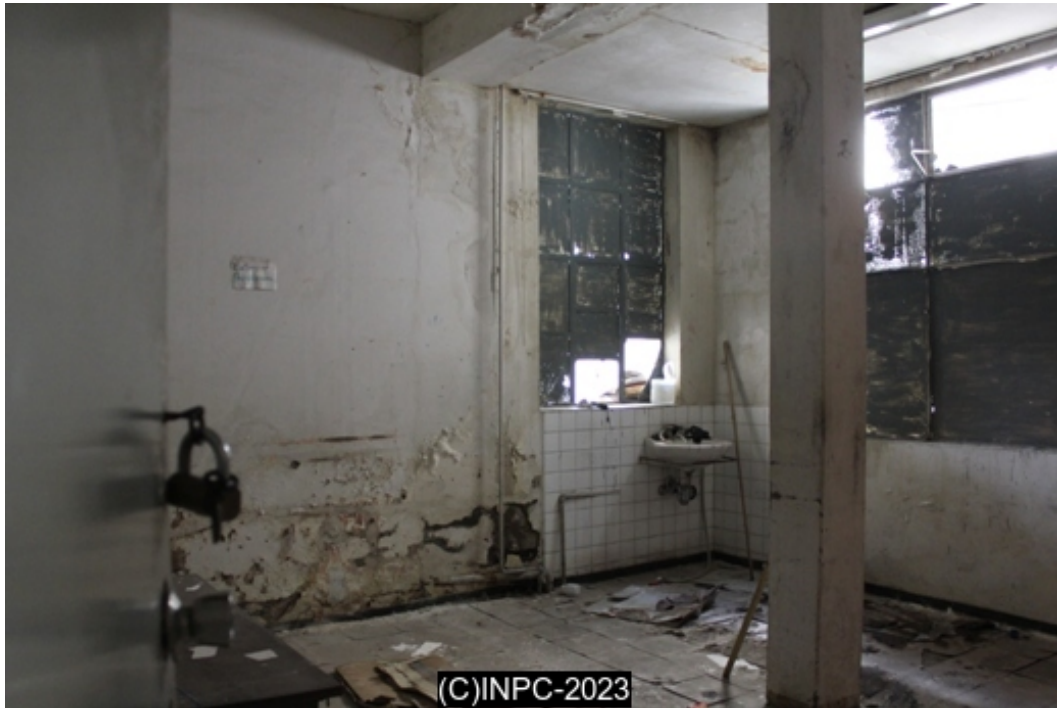
**Imagen 16.** Interior del Antiguo Hospital de Indígena IESS Latacunga.

El segundo piso es el que se encuentra más afecta por el impacto ambiental que ha generado filtraciones, agrietamientos debido a la humedad. El desuso de la edificación ha generado un mal estado en general, el funcionario a cargo supo exponer que hay un daño considerable y que no existe propuesta para una rehabilitación.

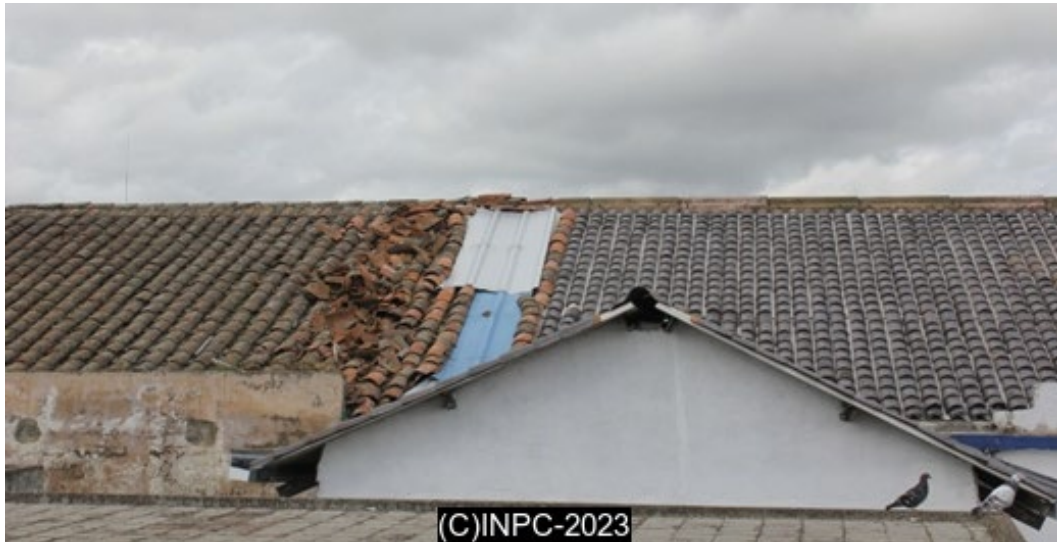
**Imagen 17.** Cubierta del Antiguo Hospital de Indígena IESS Latacunga.

**Cubierta:** en la parte de la cubierta podemos observar cómo se ha descuidado totalmente y sea parchado con otros materiales dejando de lado la teja, pero aun así podemos ver como esta aun sin reparar y esto ha ocasionado filtraciones de agua al interior de las instalaciones y ha causado un deterioro en el segundo piso aún más rápido.

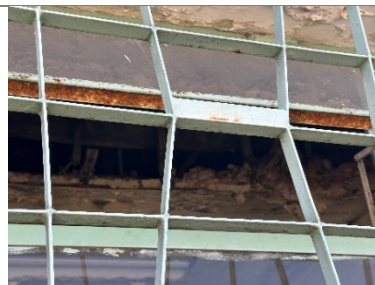
Daño de la estructura de madera y cielo raso está en un estado de degradación

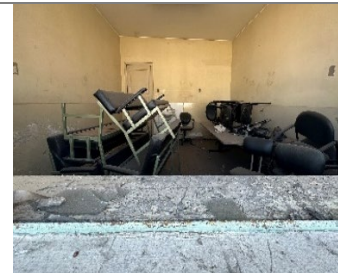
**Descripción:**

Desgaste de los elementos de carpintería

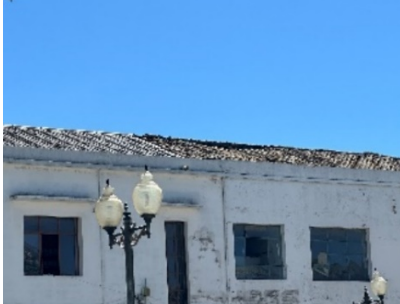
<p><b>Descripción:</b> Daño de la estructura de madera</p>	<p><b>Descripción:</b> Fachada lateral es tiene mayor estado de conservación</p>	<p><b>Descripción:</b> Desgaste de elementos estructurales de la cubierta y la teja</p>

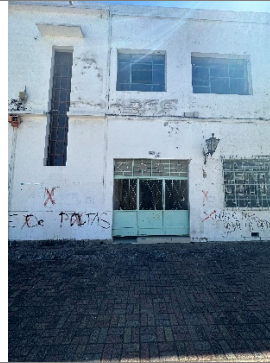
**Descripción:**  
Desgaste en carpintería

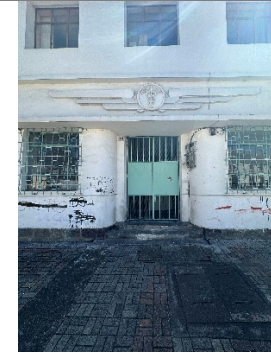
**Descripción:**  
Daños y desgaste en la fachada de la edificación

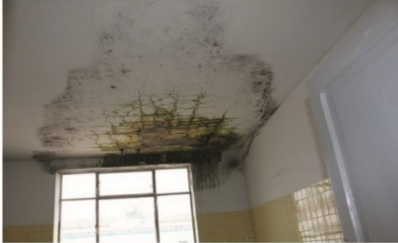
Descripción: Los cielorasos del inmueble están afectados por la humedad.

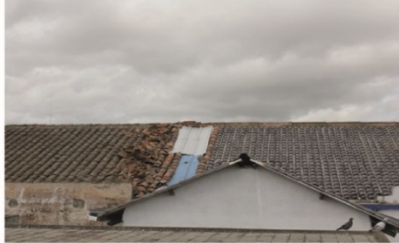
Descripción: Detalle de la cubierta y su evidente deterioro.

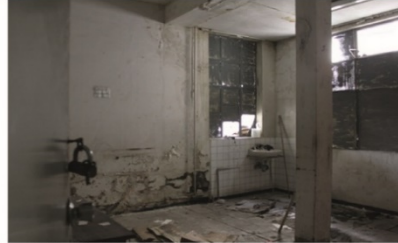
Descripción: Al interior del inmueble se puede observar el deterioro acelerado al que está sujeto el inmueble.

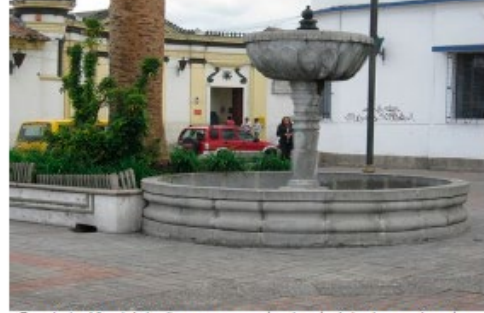
Descripción Visual de la pila que se encuentra al oeste de la plaza, en la parte posterior se tiene la jardinera.

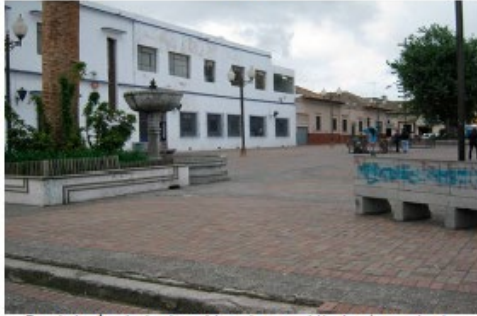
Descripción Ángulo visual que deja ver la composición de este espacio, el equipamiento que adorna o colabora.
