**PROPUESTA ARQUITECTÓNICA DE INTERVENCIÓN  
INTEGRAL PARA EL COLEGIO MALDONADO EN EL CENTRO  
HISTÓRICO DE LA CIUDAD DE RIOBAMBA, PROVINCIA DE  
CHIMBORAZO.**

**Trabajo de Integración Curricular**  
**Propuesta Innovadora**  
**Carrera de Arquitectura**  
**Periodo académico A23**

**Trabajo previo a la obtención del título de Arquitecto**

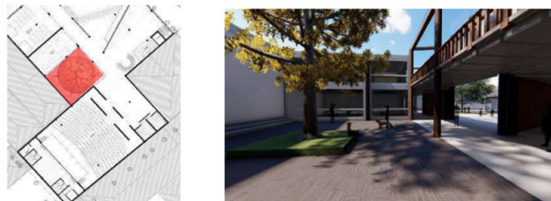
**Figura 2.**  
Ubicación del vacío en planta y perspectiva

como un aporte sostenible teniendo en cuenta las actividades culturales que se generan en el sector.

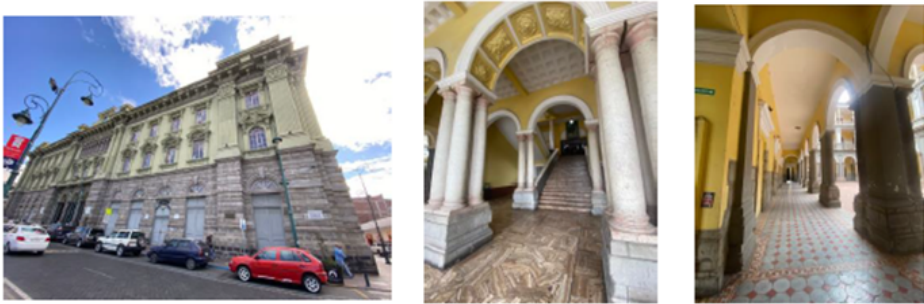
**Figura 8.**

7. CARACTERÍSTICAS			
Descripción del inmueble	Vulnerabilidad		
Edificio muy caracterizado en su esquema "Neoclasista" ecléctico profusión de molduras-ornamentaciones y órdenes clásicos en fachada, en el interior se levantan tres plantas, constituyen uno de los ejemplos más representativos en su tipo a nivel de país.	Riesgos Naturales		
	Sismos	X	Fallas Geológicas X
	Inundaciones		Erupciones
	Riesgos Antropicos		
	Abandonado		Conflictos Herencia
	Intervenciones Inadecuadas	X	Otros
	Nivel de integridad y Observacion		
	Subsuelo	-----	
	Planta Baja	Original	
	2da. Planta	Original	
3ra. Planta	Original		
4 o mas	-----		
Observaciones			
El colegio Maldonado cuanta con una valoración del entorno muy apreciable, el cual desde su amplia puerta de ingreso se puede llegar a ambos patios interiores.			
FOTOGRAFÍAS COMPLEMENTARIAS

Ficha de sistema constructivo y estado de la edificación

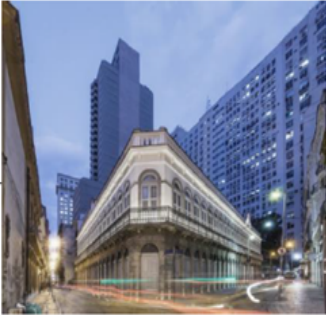
Aspecto estructural/sistema constructivo	La estructura metálica fue diseñada para reducir el estrés físico en las fachadas, se implementa halls de acceso a las circulaciones verticales y espacios para locales comerciales y almacenes, conformados por sótano, planta baja y entrepiso que ayudan a mantener la activación de la calle (Pereira, 2019).

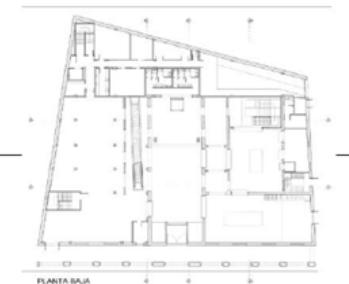
Aspecto estructural/sistema constructivo	En lo estructural se mantiene ya que realizaron procesos de conservacion y restauracion con el proposito de reducir los procesos activos de deterioros

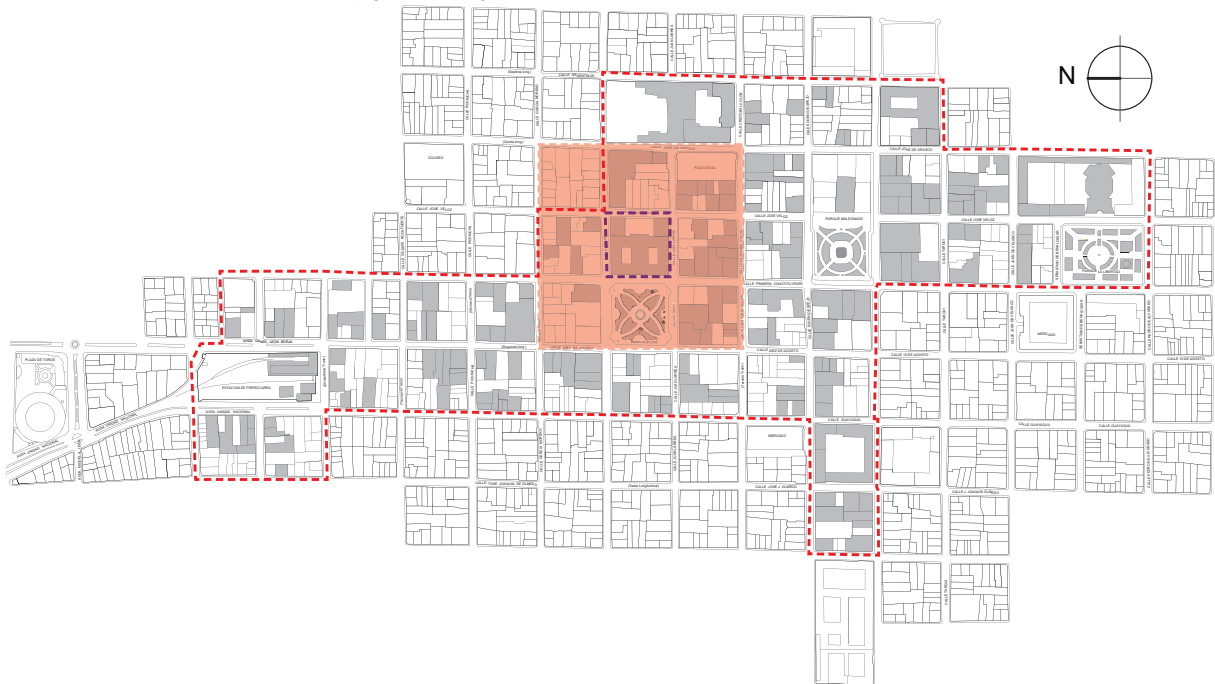
**Figura 16.**  
Topografía del Colegio Maldonado

La topografía en el colegio Maldonado que se obtuvo, es plana  
con una mínima elevación del 0.3%

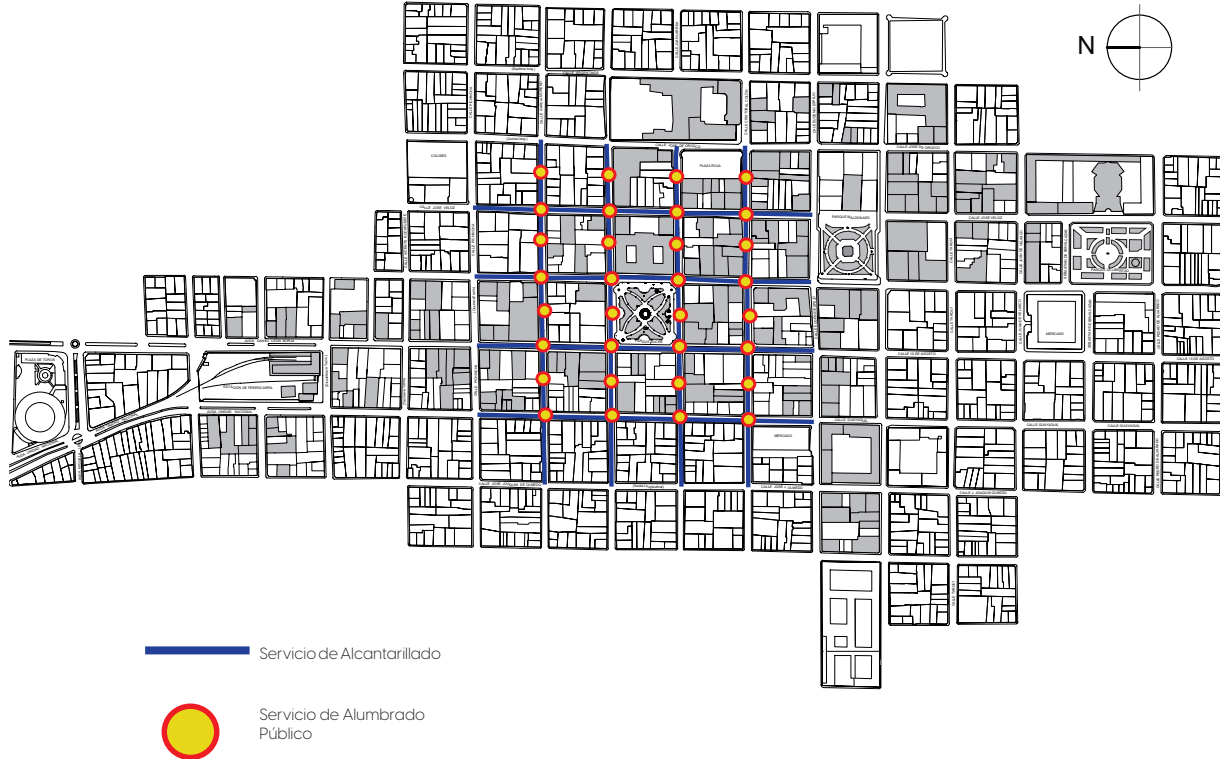
**Figura 19.**  
Funcionalidad Urbana, Red de Alcantarillado y alumbrado público

La zona de estudio cuenta con una amplia cobertura de suministro de servicios públicos como el alcantarillado y el alumbrado público el cual está presente en todas las vías públicas.

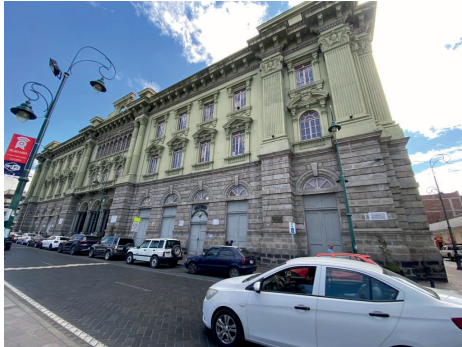
**Figura 24.**  
Colegio Maldonado

Este edificio patrimonial considerado como arquitectura monumental civil posee un valor arquitectónico en el que se aprecia su monumentalidad y los elementos estilísticos de la fachada. La parte interna de la edificación esta jerarquizada por pilastras que están hechas de piedra, las cuales estas soportan arcos de medio punto. En los siguientes niveles de la edificación presenta arcos de medio punto, balcones y las columnas predominantes de orden corintio.

El emblemático colegio fue fundado en el año de 1867 exactamente un 24 de octubre, esta edificación posee un estilo ecléctico único debido a sus elementos estilísticos distintos, pero que estaban en un solo edificio arquitectónico, la fachada que este posee consta de tres cuerpos: la parte central tiene pilastras que soportan los arcos de medio punto esta posee un origen de creación griego donde sobresalen una ornamentación rica en flores, posee dos lienzos laterales que son triangulares y en el tercer nivel son rectilíneos estos elementos crean una edificación espectacular donde se nota la combinación de estilos y estuvo a cargo de varios arquitectos como son Pablo Russo, Luis Aulestia y Prieto Fontana (Delgado, 2021).

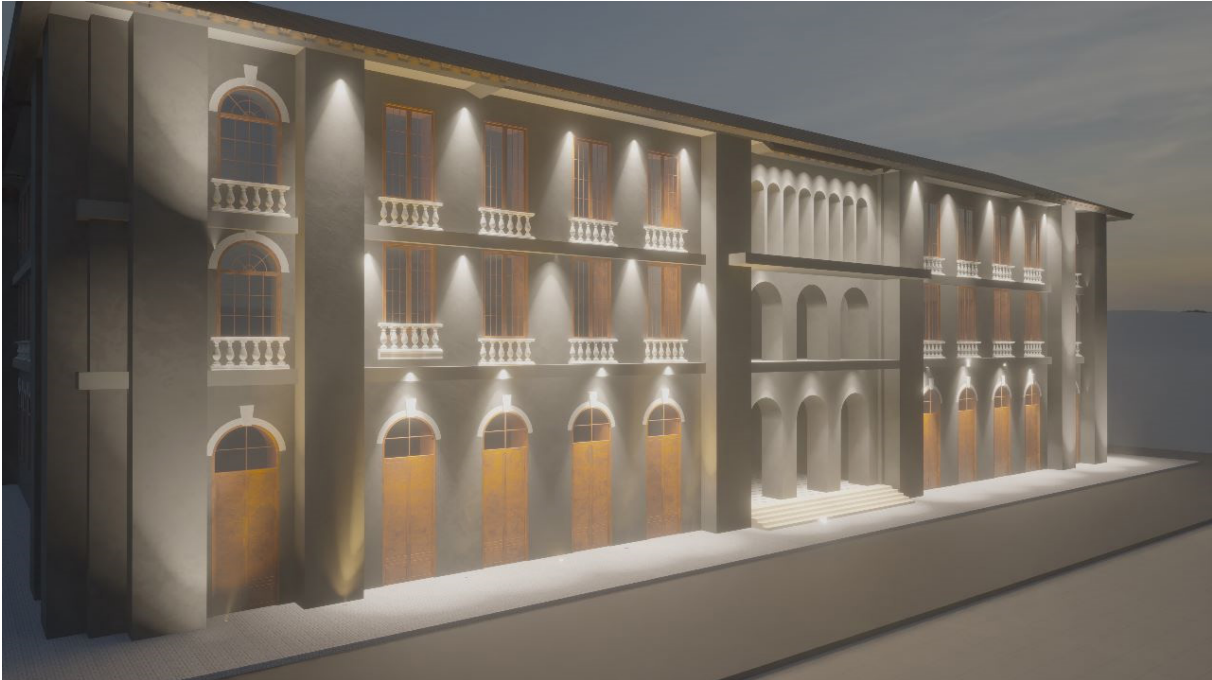
**Figura 47.**

Iluminación Fachada Norte

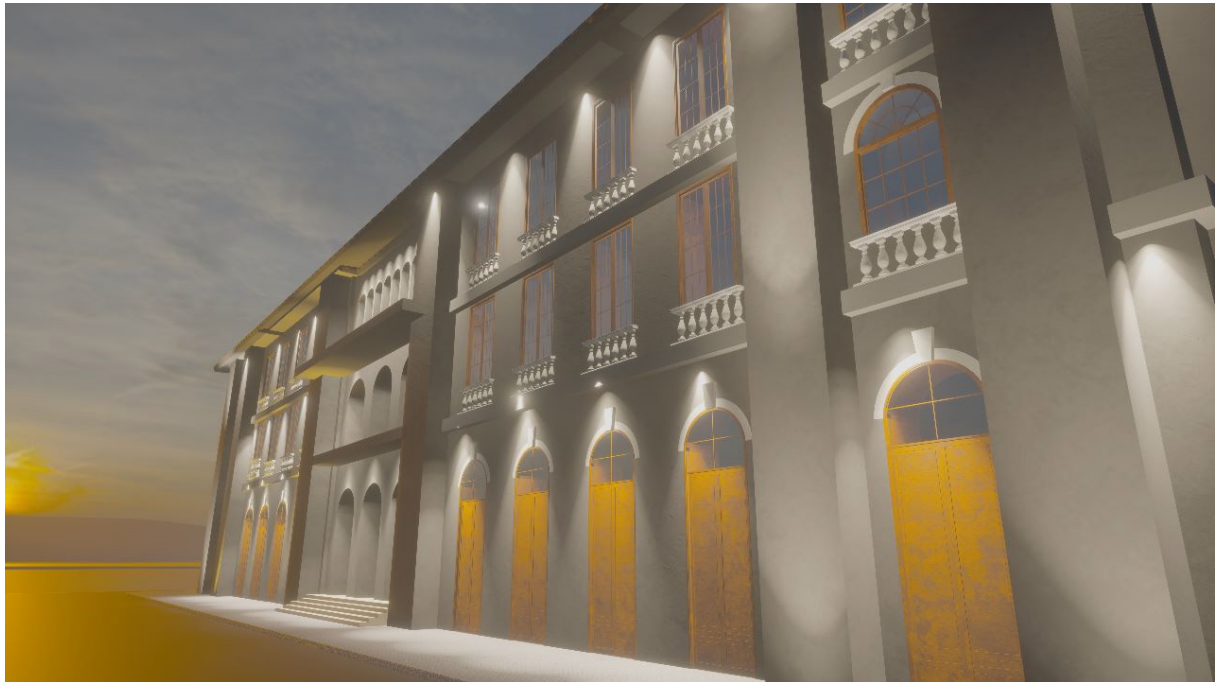
**Figura 48.**

Iluminacion Fachada Norte
