**PROYECTO DE REHABILITACIÓN Y AMPLIACIÓN
DE LOS SILOS DEL CENSO, EN QUITO, 2024.**

**FACULTAD DE ARQUITECTURA Y CONSTRUCCIÓN
CARRERA DE ARQUITECTURA**

Trabajo de investigación previo a la obtención del título de
Arquitecto

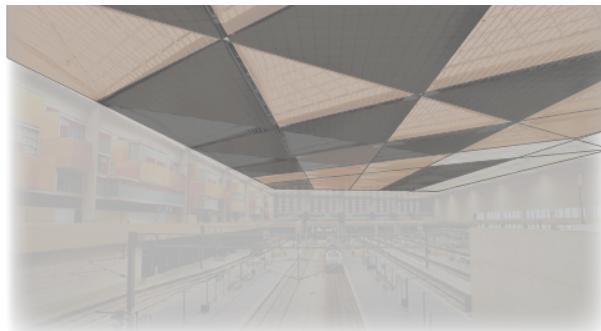
Figura 12. Iluminación cenital

En la arquitectura la iluminación es de los puntos clave para un buen diseño, la luz cenital es la que llega directamente desde la cubierta, este tipo de luz permite iluminar espacios donde se dificulte tener una ventana directamente al exterior, basados también en la calidad y cantidad que se requiera de iluminación, la posibilidad de entradas de luz por medio de una ventana convencional ayuda a generar un ambiente de confort. (Lechner, 2001)

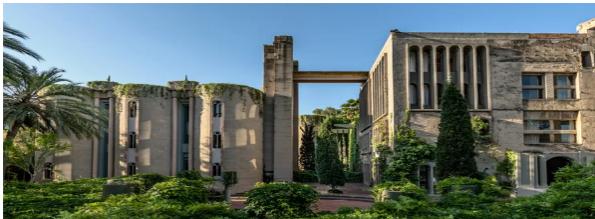
Figura 14. Fábrica San Just Desvern

Está constituida por una estructura de hormigón armado, textura que se observa dominante en todo el proyecto tanto en su interior como exterior, adecuado con puertas y ventanas con elementos decorativos en sus fachadas, conformada también de espacios verdes en su exterior atenuando la abundancia del hormigón, dándole una visión más paisajista en su entorno. (Bofill, s.f.)

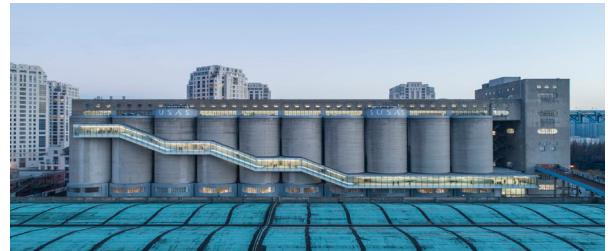
Figura 15. Silos muelle de Minsheng

Este almacén de silos de 80,000 toneladas es conocido como el patrimonio más importante del muelle de Minsheng, con tan solo 22 años de antigüedad posee un valor histórico bastante alto a su vez su grado de conservación es debido a su rareza en cuanto a su tipología arquitectónica, la intención de esta intervención fue en la renovación y conservación del patrimonio industrial basándose en la continuación y preservando su valor histórico así como también sus significados culturales mediante la clave utilizada “reutilización adaptable “ que es “identificar un uso o combinación de usos o limitaciones de usos que retengan la importancia cultural del lugar” (Deshaus, 2017). Actualmente es utilizado como principal espacio de exposición para la “SUSAS” 2017, siendo un intento representativo de reutilización espacial. El espacio publico cultural usadas para este tipo de es un uso adecuadamente adaptado con el silo concordando con su espacialidad

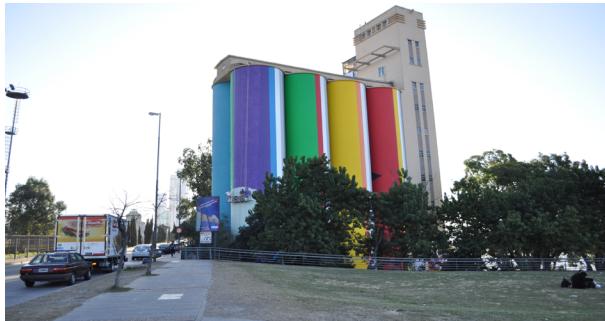
Figura 16. Museo de arte contemporáneo de Rosario
Fuente: Museo de Arte Contemporáneo de Rosario (Argentina) Fotografía: Xilenevcm, 2011

Edificio formado por 8 cilindros de hormigón armado, enlazada a una columna vertical, su principal uso es para almacenamiento de granos, hoy en día consta de 10 pisos y un túnel usado para exhibiciones, además de almacenar obras de arte, y servicio al público en general. La intervención se realizó preservando el edificio original resaltando sus fachadas de hormigón visto, sobreponiendo una pintura en sus fachadas exteriores, mismas que son de carácter de arte urbano efímero, esta pintura cada 3-4 años se realiza un llamado a concurso nacional para ser renovada, actualmente se presenta el arte de la arquitecta Cintia Prieto, fue la primera persona en ganarlo el 12 de mayo de 2010, proyecto del rosarino Martín Agüero. (Anamaria, 2012)

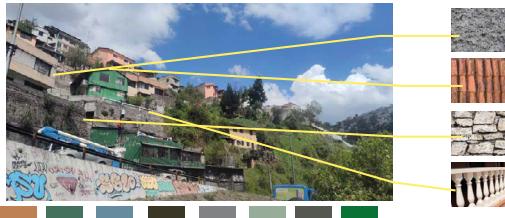
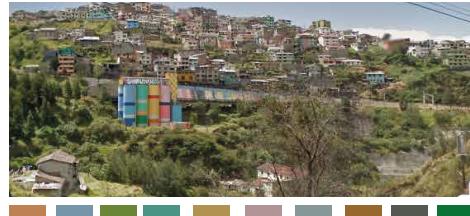
Texturas y colores

El clima puede ser aprovechado a favor para una mayor iluminación natural en diferentes ángulos según la hora del día.

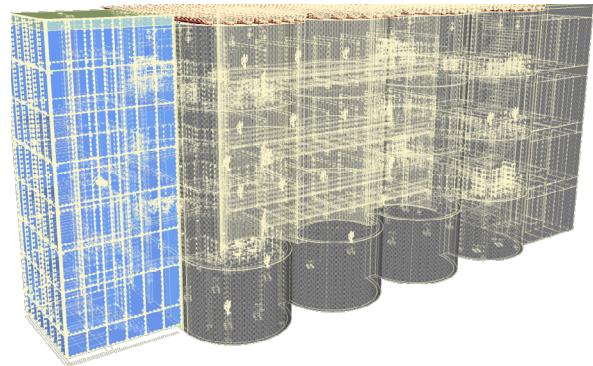
Figura 33. Estrategias de diseño
Fuente: Elaboración propia

Como idea inicial se planteo conservar la estructura exterior de hormigón de los Molinos, y en su interior sustituir su estructura actual y dividirla en 4 niveles por una sub estructura independiente sin puntos de anclaje hacia sus paredes internas, misma que fue realiza con una forma cuadrada para no seguir la misma forma de los molinos y aprovechar los vanos como una cuádruple altura y generar una continuidad visual entre todos sus niveles.

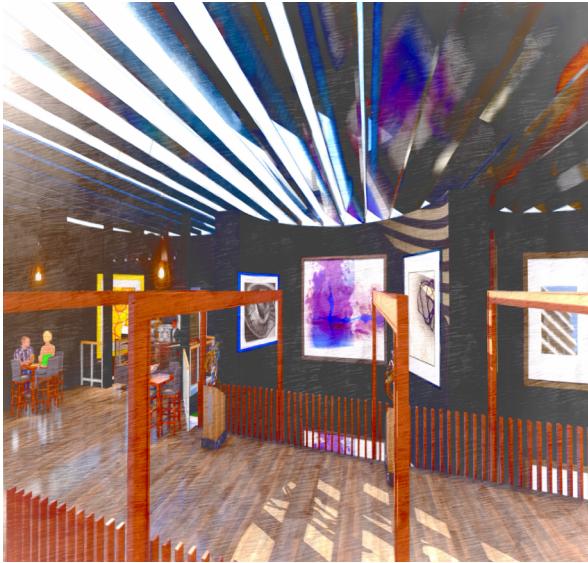
Figura 34. Estrategias de diseño
Fuente: Elaboración propia

Mediante la implementación de una cubierta denominada como diente de sierra se permitió entradas de iluminación natural al interior de la edificación y transmitir la luz a todos los niveles así como de la iluminación de los cuadros y esculturas que estarán en exhibición

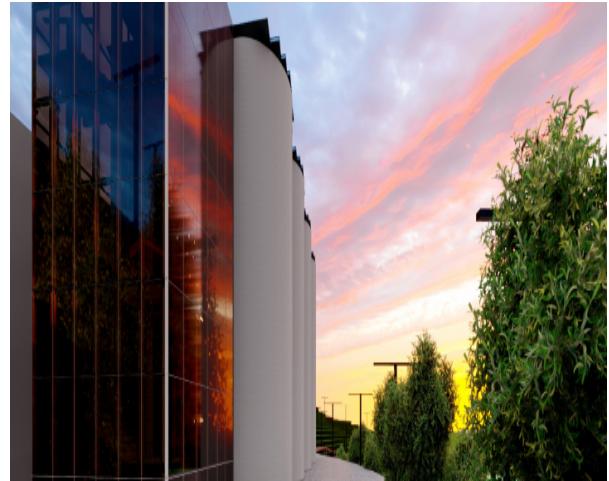
Figura 35. Estrategias de diseño
Fuente: Elaboración propia

Se implemento una ampliación vertical acristalada, su función es darle mas circulación al interior, esta compuesta de una estructura independiente con columnas de $0.35\text{m} * 0.35\text{m}$ con una luz única de 7.88m , losa de hormigon de 0.25m , cuenta con 18 gradas de 0.256m y dos descansos para cada conexión entre niveles, recubierto con una fachada acristalada para mayor conexión visual al exterior, adosada a la parte lateral de los silos en donde se realizo aberturas de 2 metros para el ingreso y libre circulación en cada planta por medio de sus escaleras y su ascensor ubicada en la parte central de la estructura.

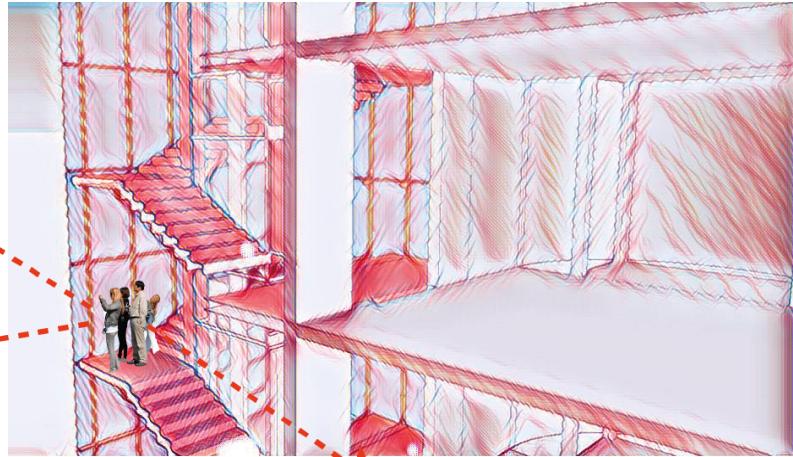
Figura 36. Estrategias de diseño
Fuente: Elaboración propia

Se plantearon diferentes visuales mediante la implementación del nuevo bloque de circulación realizado con vidrio, en donde se puede observar toda la quebrada, el río Machángara, el Panecillo

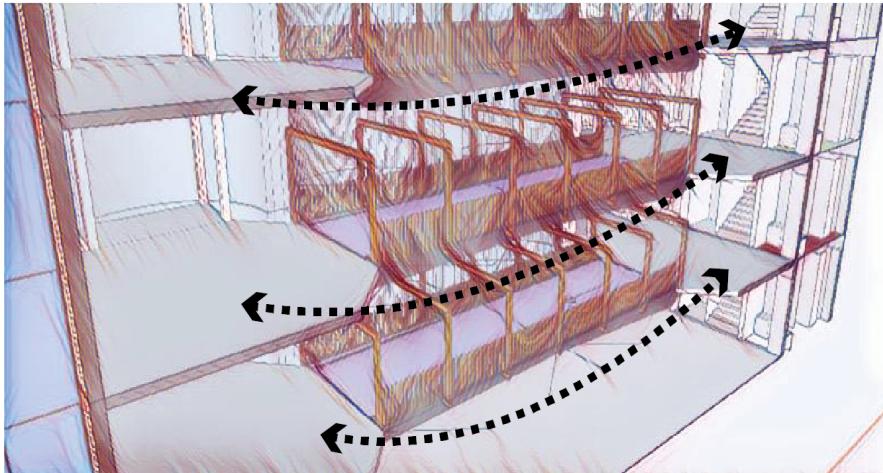
Figura 37. Estrategias de diseño
Fuente: Elaboración propia

Se implementó una sub estructura interna creando conexión visual entre los 4 niveles por medio de una cuádruple altura y a su vez conectar cada extremo de los silos por medio de un puente en donde se podrá visualizar todo el interior de la edificación

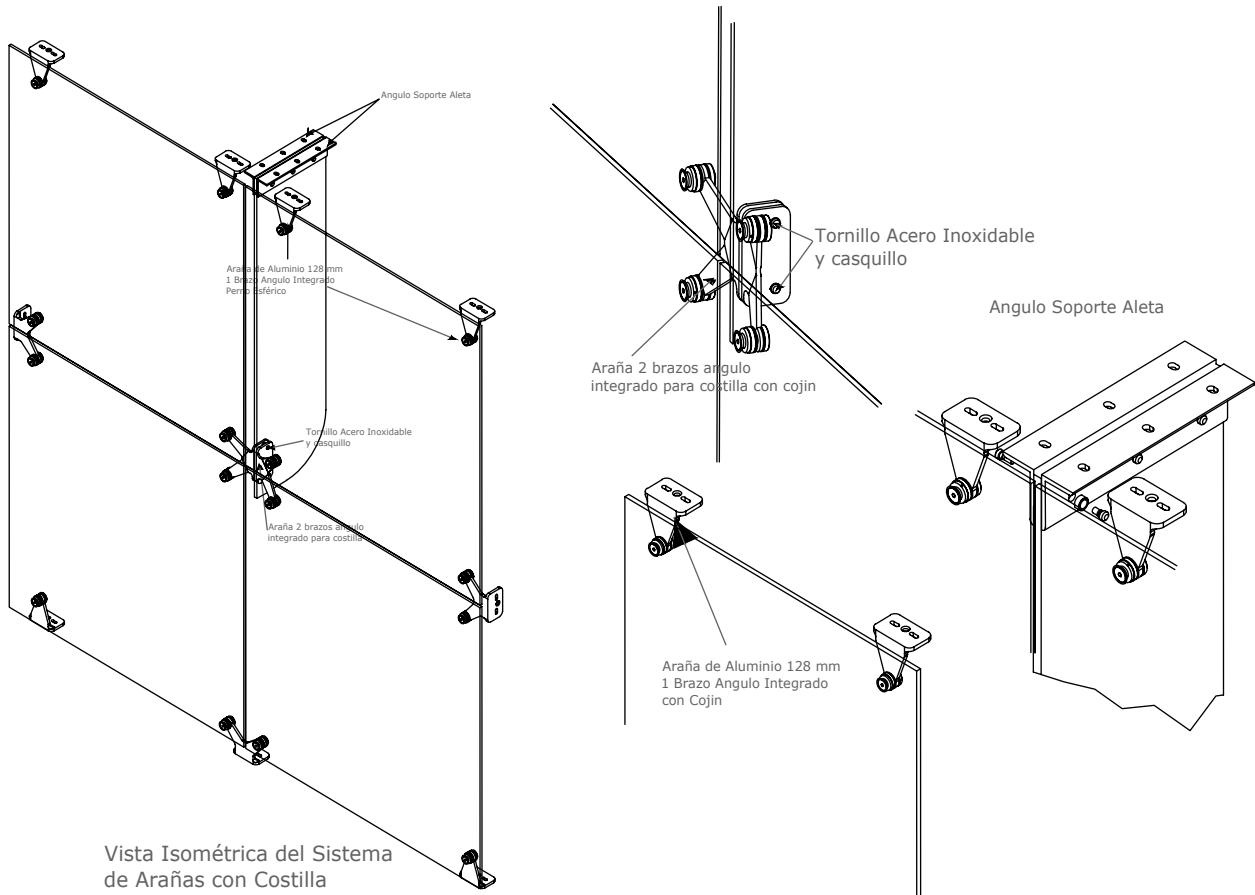
Figura 60. Plano de Detalle de Vidrio
Fuente: Elaboración propia

Detalle paredes de vidrio con Sistema de Soporte Puntual Suspenso Sujeto a Costilla
