# PAISAJE

Urbano Histórico: Lineamientos para la conservación de los corredores urbanos del centro histórico de la ciudad de Ambato, Tungurahua.

## Proyecto de Investigación

**PAISAJE URBANO HISTÓRICO: LINEAMIENTOS PARA LA  
CONSERVACIÓN DE LOS CORREDORES URBANOS EN EL CENTRO  
HISTÓRICO DE LA CIUDAD DE AMBATO, TUNGURAHUA.**

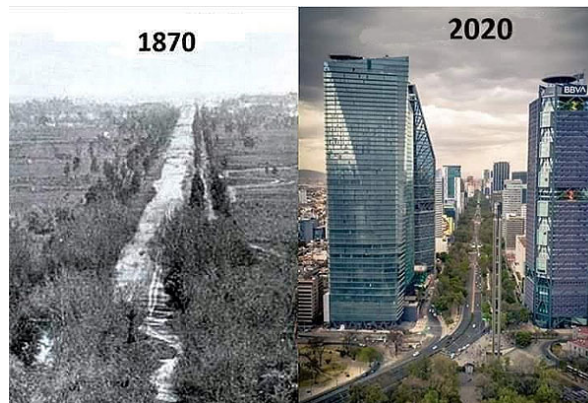
### Figura 2

Ubicado en la República Mexicana en La Ciudad de México, se encuentra el corredor urbano llamado Paseo de la Reforma Figura 2, con una longitud de 15 kilómetros que atraviesa el centro histórico y zonas turísticas, comerciales y financieras. Según la Figura 2 éste, es un ejemplo claro de la combinación entre arquitectura colonial y arquitectura moderna ya que es en donde se ubican los edificios más altos y monumentos históricos de la ciudad.

El Paseo de la Reforma 1870 - 2020 Ciudad de México.

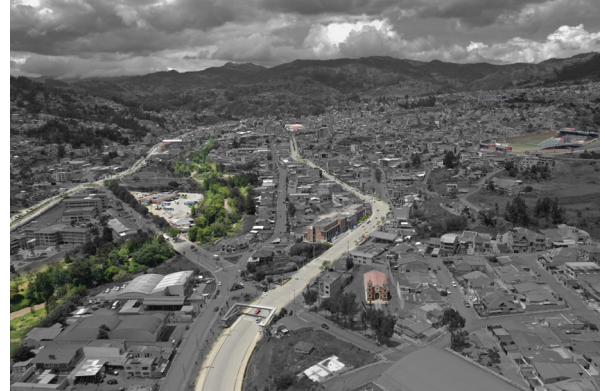
El centro histórico como paisaje urbano histórico.

Como se puede observar en la Figura 3, es el caso del corredor urbano Charasol que, en algún momento fue eje conector principal entre Azuay y Cañar. Este corredor consta de bienes inmuebles de valor patrimonial, sin embargo, presenta un alto nivel de deterioro e incluso abandono lo que llevo a que se realicen practicas constructivas impropias (Vivar, 2021).

Para el planteamiento de los lineamientos para la conservación de este corredor se realizó un análisis del estado actual para tener un panorama más claro y, por ende, establecer lo más pertinente para su conservación. Según (Vivar, 2021) el corredor posee un gran deterioro en sus aceras ya que se encuentran con medidas fuera de normativas, basura y objetos obstaculizando el paso de los peatones.

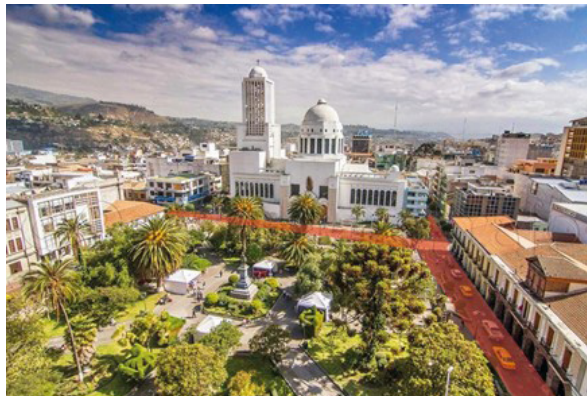
#### **Figura 4** Ambato.

Los corredores urbanos en el centro histórico de la ciudad no han sido delimitados por el GAD, sin embargo, bajo la definición mencionada anteriormente, se puede identificar algunos como son: calle Simón Bolívar, Juan Montalvo, José de Sucre y Vicente Rocafuerte ver Figura 4. Estas calles, poseen la mayor cantidad de inmuebles con valor patrimonial, algunas incluso que sobrevivieron al terremoto de 1949.

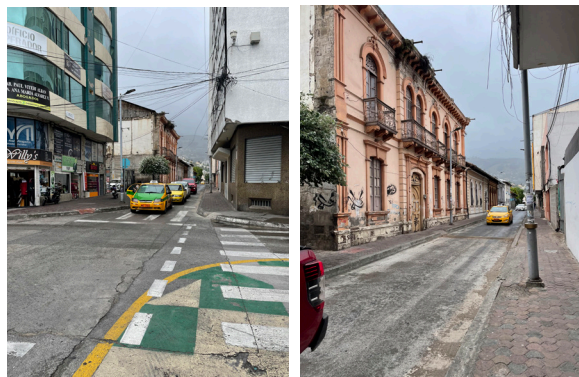
Nombre: calle Guayaquil

m:276m

**POTENCIALIDADES**

Uso comercial	Uso residencial	Uso Mixto	
Valor cultural			5
Prácticas culturales			0
Contenido simbólico			10

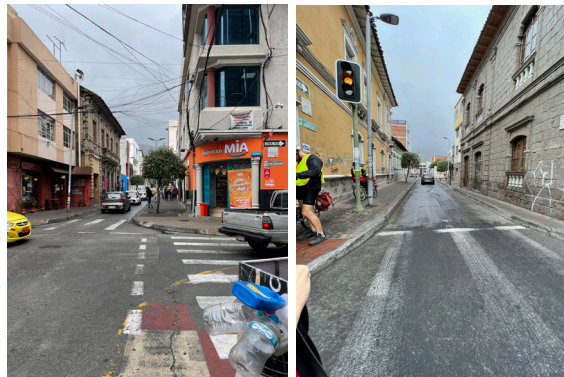
Nombre: calle Quito

m:274m

**POTENCIALIDADES**

Uso comercial	Uso residencial	Uso Mixto	
Valor cultural			5
Prácticas culturales			0
Contenido simbólico			0

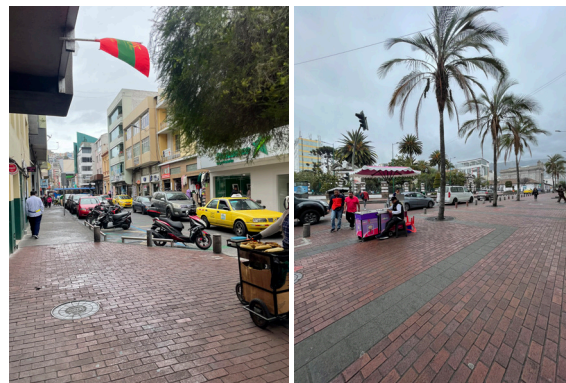
**Nombre: calle Montalvo**

**m:426m**

**POTENCIALIDADES**

Uso comercial ■	Uso residencial ■	Uso Mixto ■
Valor cultural			10
Prácticas culturales			10
Contenido simbólico			10

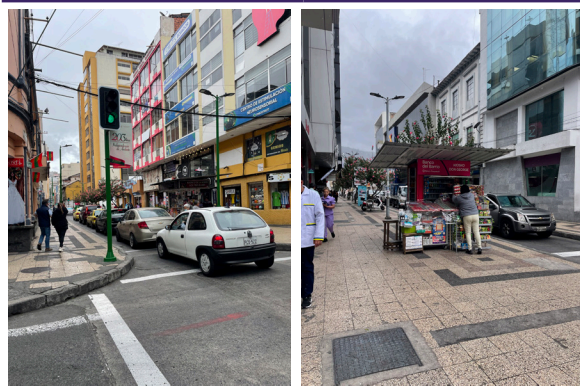
**Nombre: calle Mera**

**m:426m**

**POTENCIALIDADES**

**Uso comercial**  **Uso residencial**  **Uso Mixto**

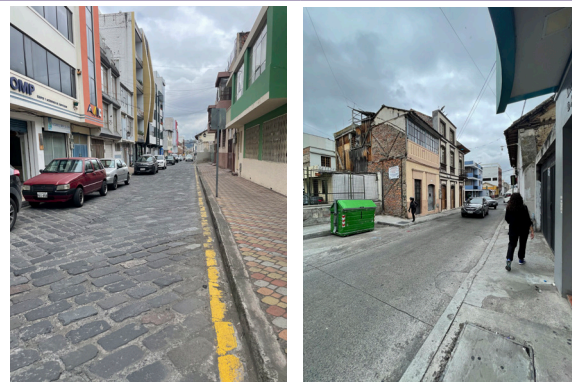
**Nombre: calle Cuenca**

**m:426m**

**POTENCIALIDADES**

**Uso comercial** ■    **Uso residencial**    **Uso Mixto**

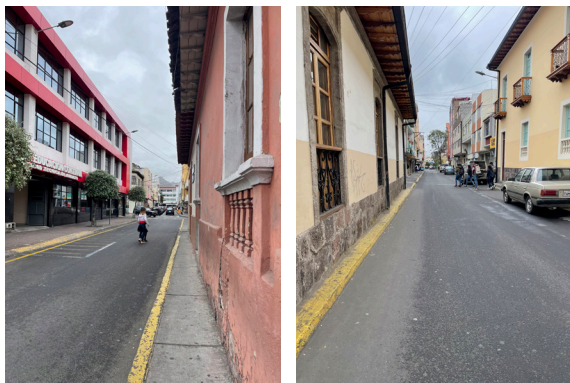
**Nombre: calle Rocafuerte**

**m:426m**

**POTENCIALIDADES**

Uso comercial	Uso residencial	Uso Mixto ■
Valor cultural		5
Prácticas culturales		5
Contenido simbólico		10

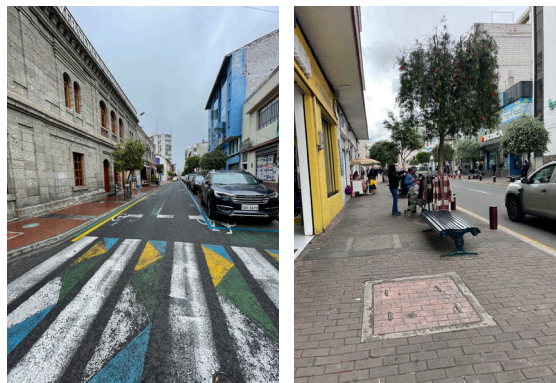
**Nombre: calle Bolívar**

**m:550m**

**POTENCIALIDADES**

Uso comercial	Uso residencial	Uso Mixto ■
Valor cultural		10
Prácticas culturales		10
Contenido simbólico		10

Valoración general de deterioros CU Bolívar

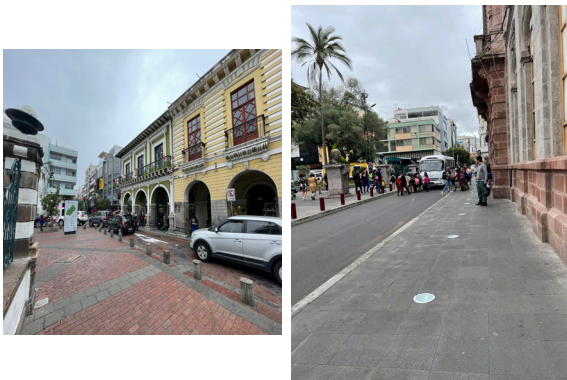
Nombre: calle Sucre

m:550m

**POTENCIALIDADES**

Uso comercial ■ Uso residencial    Uso Mixto

Valoración general de deterioros CU Sucre

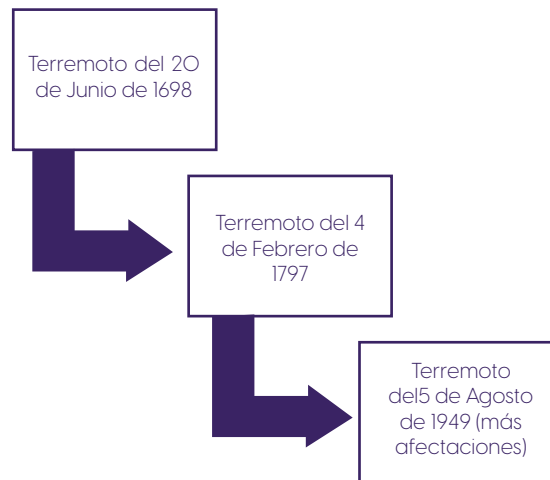
Mapa de eventos sísmicos de la ciudad de Ambato.

La ciudad de Ambato, en su historial histórico arquitectónico ha atravesado una serie de eventos sísmicos como se observa en la Figura 8, han sido de gran importancia ya que han afectado gravemente al patrimonio del centro histórico de la ciudad por lo que, a partir de esos eventos históricos se localiza a la zona central como la Pieza Urbana 1 (P1-PUO1) Núcleo Central que en cuanto a su morfología es altamente consolidada y de estructura en damero como se evidencia en la Figura 9 y que además predomina un uso de suelo múltiple ya que en el se encuentran diferentes equipamientos, residencias y locales comerciales que ayudan al desarrollo de la ciudad.

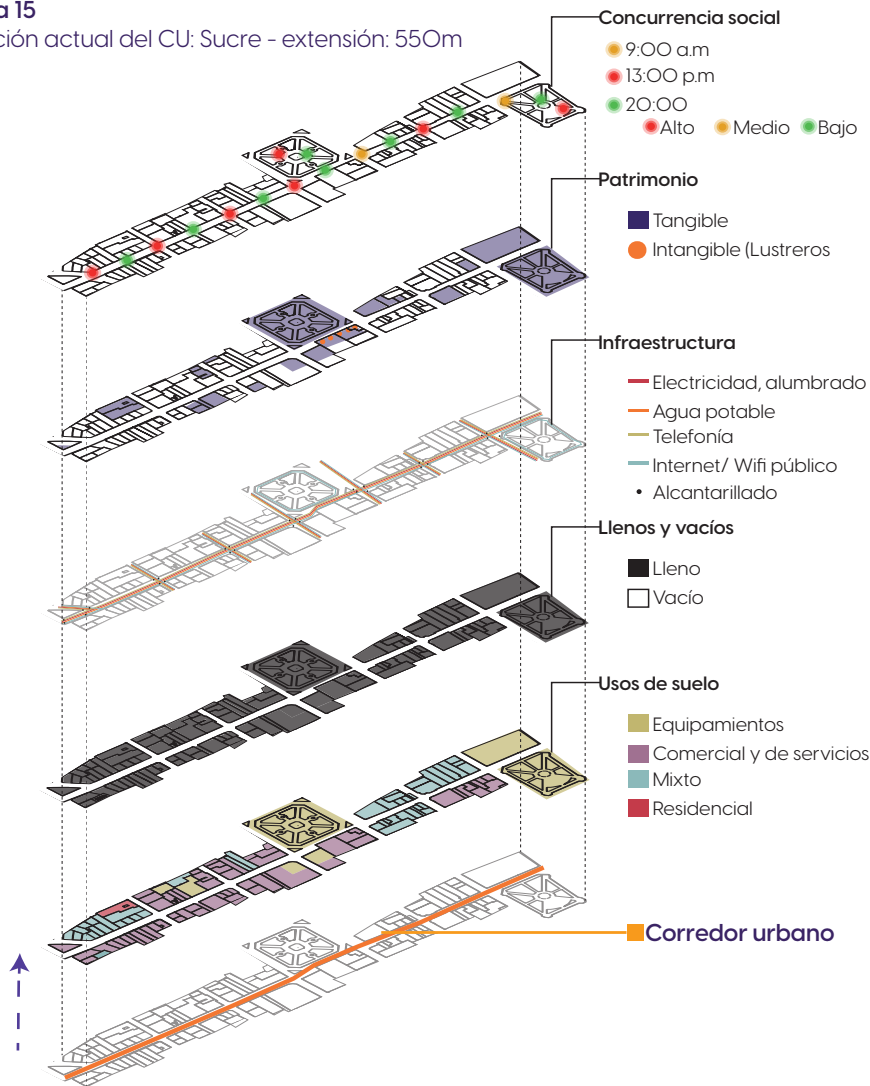
**Figura 15**  
Situación actual del CU: Sucre - extensión: 550m

Espacio	Sólido	Deteriorado	Ruinoso	Nivel de conservación
Estructura	X			<b>- Regular</b>
Cubierta			X	
Fachadas		X		
Elementos	X			
Mantenimiento	X

Como se puede observar en la Tabla 25 y 26, el CU Sucre presenta deterioros en sus fachadas como es la eflorescencia causada por la combinación de sales que afectan a la estética del CH así mismo, presenta un nivel de deterioro y conservación regular ya que, si bien es cierto que la municipalidad trabaja para brindar comodidades a los moradores no se visualiza una intervención profunda a las entidades patrimoniales porque en especial en este corredor, aún existen cubiertas de madera que han tenido que ser tapadas con láminas de zinc afectando así la imagen urbana del CU.
