Universidad  
Indoamérica

CARRERA DE ARQUITECTURA

**CARACTERIZACIÓN ARQUITECTÓNICA CONSTRUCTIVA DE LA  
CASA DEL MARQUÉS DE MAENZA EN LATACUNGA**

Trabajo de titulación previo a la obtención del título de Arquitecto

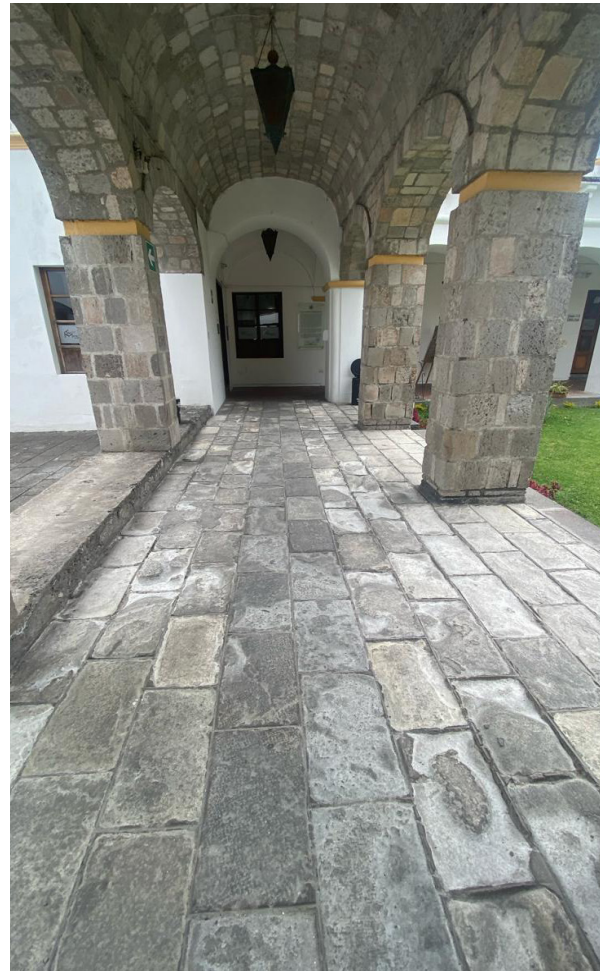
**Figura 7**  
Portal de la Casa del Marqués de Maenza

También se detecta al arco escarzano, al cual se lo define como un arco de circunferencia que se encuentra muy rebajado (Mejía et al., 2012).

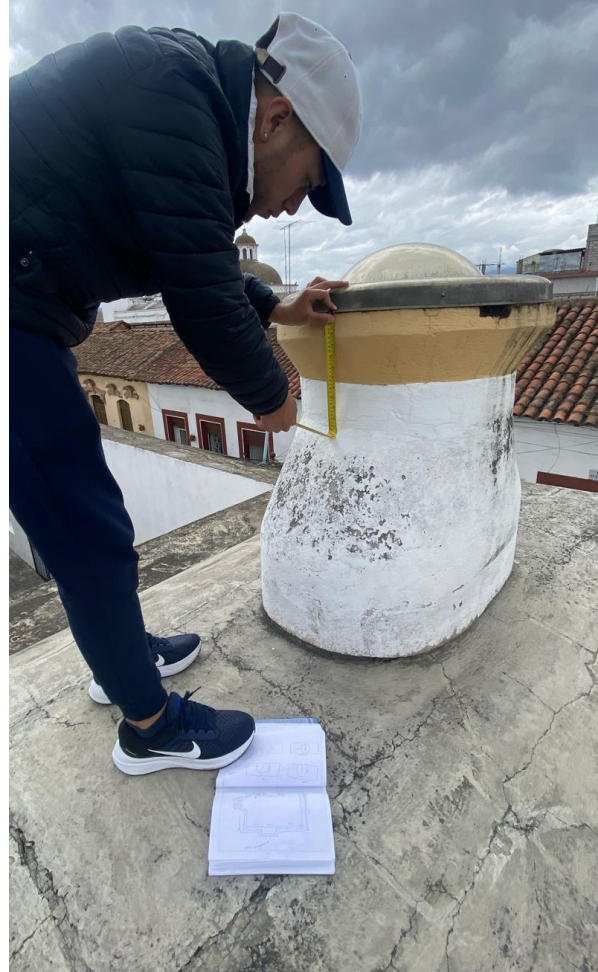
**Figura 9**  
Toma de medidas en la Casa del Marqués de Maenza

Para el procesamiento de datos se elaborarán detalles constructivos de los elementos más importantes que caracterizan al inmueble, para que de esta manera se pueda tener una mejor comprensión del modelo constructivo de la Casa del Marqués de Maenza.

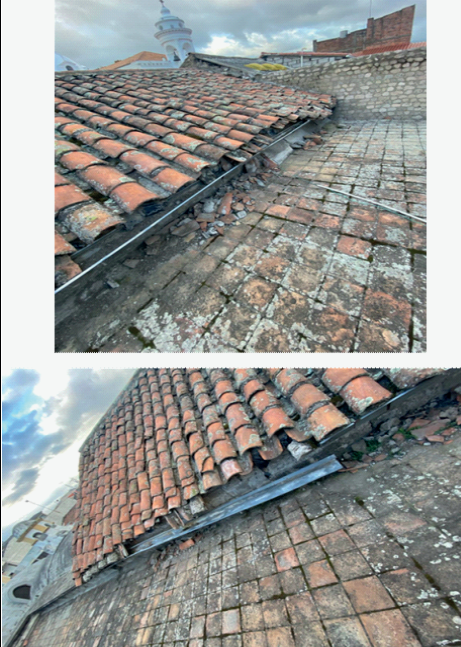
Figura 11  
Bitácora de Campo - Hoja 6

BITÁCORA DE CAMPO		
<b>ELABORADO POR</b>	Bryan Mazón	<b>Nº</b>  6
<b>FECHA</b>	14 de diciembre del 2023	
<b>HORA</b>	10:00 - 17:00	
<b>TEMA DE BITÁCORA</b>	Instalaciones ( eléctricas - sanitarias - agua lluvia )	
<b>DESCRIPCIONES DE LO OBSERVADO</b>	<b>FOTOGRAFÍA DE REFERENCIA</b>	
<p>Se verificó que el estado en que se encuentran las instalaciones eléctricas y sanitarias es en estado sólido debido a que no existen fugas o cables desprendidos en los diferentes puntos del inmueble.</p> <p>De igual manera se verificó el estado de las instalaciones para evacuar el agua lluvia y se pudo notar que no existe una buena evacuación del agua debido a que existen tramos en los que se emposa el agua lluvia y otros tramos en los que los canales se encuentran caídos, por tal motivo el estado en que se encuentran es en estado ruinoso.</p>

<b>CONCLUSIONES</b>		
<p>Al verificar las instalaciones eléctricas y sanitarias se pudo notar que se encuentran en buen estado, mientras que las instalaciones para evacuar el agua lluvia se encuentran en mal estado debido a que no hay una buena evacuación y además existen tramos en donde los canales se encuentran en estado ruinoso.</p>

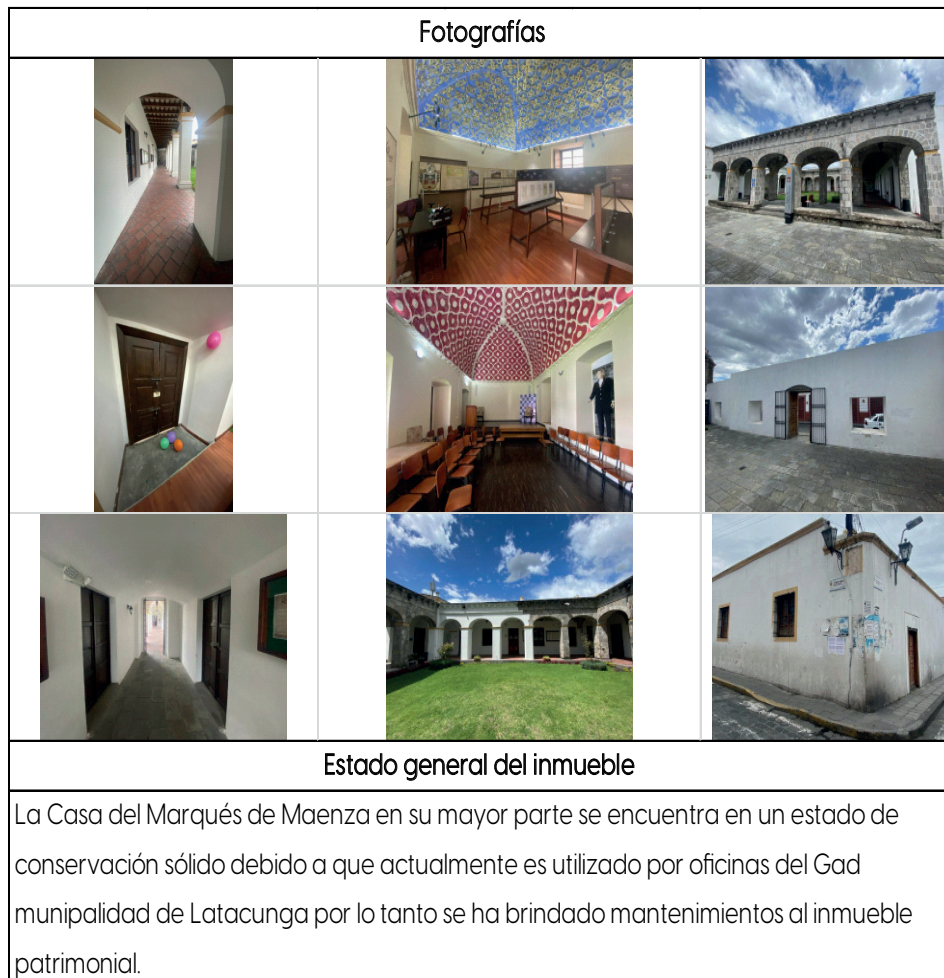
Figura 13  
Estado Actual de la Casa del Marqués - Hoja 2

ESTADO ACTUAL DE LA CASA DEL MARQUÉS DE MAENZA					
Elementos	Sub-elemento	Sólido	Deteriorado	Ruinoso	Intervenciones
<b>Estructura</b>	Cimentación	X			Si
	Muros	X			Si
	Arcos	X			Si
	Dinteles	X			Si
	Gradas	X			Si
<b>Cubierta</b>	Techos / Bóvedas / Cúpulas		X		Si
<b>Fachada</b>	Puertas		X		Si
	Ventanas		X		Si
	Revestimientos		X		Si
	Molduras	X			Si
<b>Espacios Interiores</b>	Puertas	X			Si
	Ventanas	X			Si
	Molduras	X			Si
	Zócalos		X		Si
	Remates		X		Si
	Portales	X			Si
	Revestimientos	X			Si
<b>Acabados</b>	Pisos	X			Si
	Pintura		X		Si
<b>Instalaciones</b>	Eléctricas	X			Si
	Sanitarias	X			Si
	Agua lluvia		X		Si

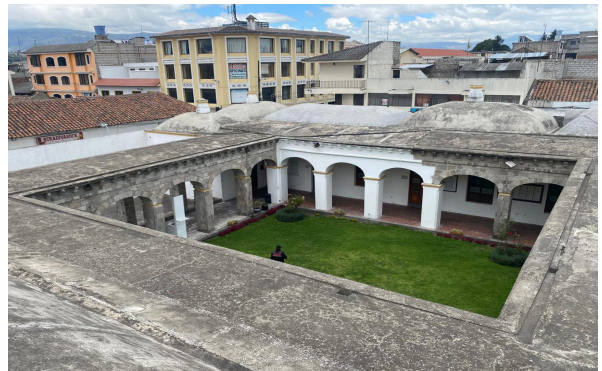
**Figura 16**  
Cúpulas Casa del Marqués de Maenza.

Mediante el análisis visual se ha logrado identificar a través de bitacoras constructivas la materialidad de cada espacio que conforma la edificación Casa del Marqués de Maenza y se lo presenta en orden constructivo: estructura, cubierta, fachadas y acabados.

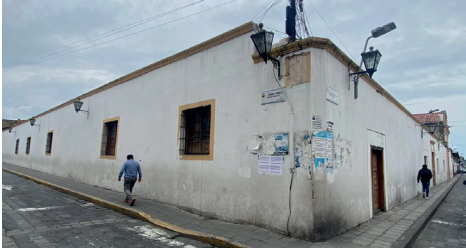
BITÁCORA DE CAMPO		
ELABORADO POR	Bryan Mazón	N°
FECHA	12 de octubre del 2023	
HORA	10:00 - 15:00	1
TEMA DE BITÁCORA	Fachada ( Puertas - Ventanas - Revestimientos - Molduras )	
DESCRIPCIONES DE LO OBSERVADO	FOTOGRAFÍA DE REFERENCIA	
<p>Se verificó que el estado en que se encuentran las puertas, ventanas, revestimientos y molduras de las fachadas de la Casa del Marqués de Maenza están en deterioro debido a que se encuentran a la interperie y a causa del sol y la lluvia se han ido deteriorando y perdiendo el color.</p>

CONCLUSIONES Y RECOMENDACIONES		
<p>Al verificar estos elementos que componen las fachadas de la edificación Casa del Marqués de Maenza se pudo notar que se encuentran en estado de deterioro.</p>

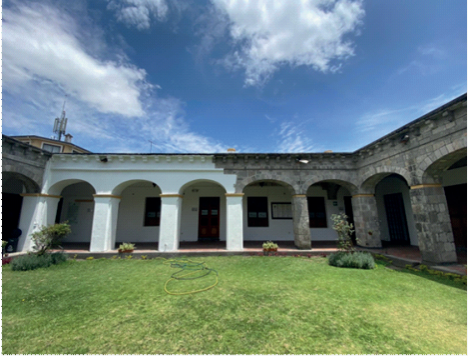
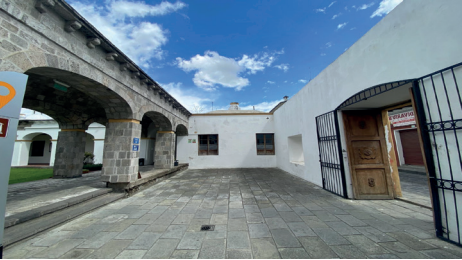
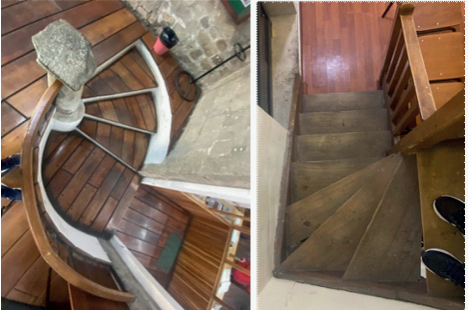
Anexo 6  
Bitácora de Campo - Hoja 2.

BITÁCORA DE CAMPO		
<b>ELABORADO POR</b>	Bryan Mazón	<b>N°</b>  2
<b>FECHA</b>	09 de noviembre del 2023	
<b>HORA</b>	10:00 - 17:00	
<b>TEMA DE BITÁCORA</b>	Cimentación - Muros - Arcos - Dinteles - Gradas	
<b>DESCRIPCIONES DE LO OBSERVADO</b>		<b>FOTOGRAFÍA DE REFERENCIA</b>
<p>Se verificó que el estado en que se encuentran los muros, cimientos, arcos y dinteles de la edificación Casa del Marqués de Maenza se encuentra en buen estado, cabe mencionar que durante todo este tiempo se le ha ido dando mantenimiento a cada uno de estos elementos y por tal razón los materiales empleados en estas partes del inmueble están sólidas.</p>

<b>CONCLUSIONES Y RECOMENDACIONES</b>		
<p>Al verificar estos elementos se pudo verificar que se encuentran en buen estado, no existen daños que puedan causar algún problema a la estructura.</p>

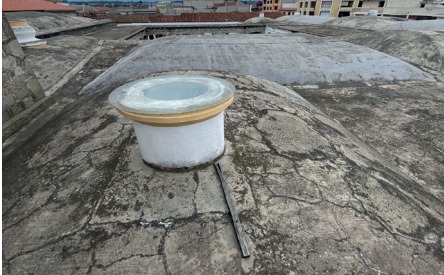
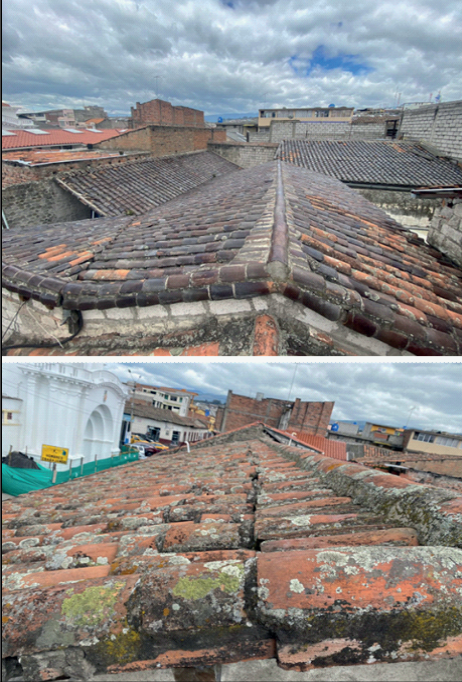
Anexo 8  
Bitácora de Campo - Hoja 4.

BITÁCORA DE CAMPO		
<b>ELABORADO POR</b>	Bryan Mazón	<b>N°</b>  4
<b>FECHA</b>	23 de noviembre del 2023	
<b>HORA</b>	10:00 - 17:00	
<b>TEMA DE BITÁCORA</b>	Cubierta ( techos - bóvedas - cúpulas )	
<b>DESCRIPCIONES DE LO OBSERVADO</b>	<b>FOTOGRAFÍA DE REFERENCIA</b>	
<p>Se verificó que el estado en que se encuentran los techos de la Casa del Marqués de Maenza es en deterioro debido a que existen fisuras en gran parte de las bóvedas, las tejas de algunas partes de los techos se encuentran rotas y con crecimiento biológico por lo cuál genera humedad en la parte interna de la edificación y se desprende la pintura.</p>

<b>CONCLUSIONES</b>		
Al verificar la cubierta se pudo evidenciar que se encuentra en un estado de deterioro, existen fisuras en las bóvedas y en varios tramos existen tejas rojas y con crecimiento biológico.

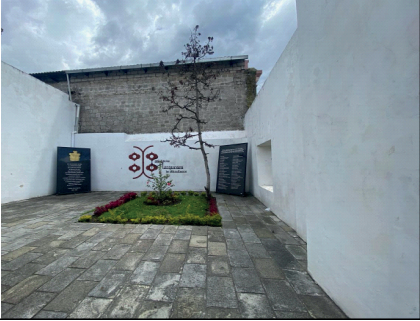
ANÁLISIS DE MATERIALIDAD			
Elemento	Sub-elemento	Material Identificado	Fotografías
<b>ESTRUCTURA</b>	Cimentación	Piedra
