FACULTAD DE ARQUITECTURA Y CONSTRUCCIÓN
CARRERA DE ARQUITECTURA

PROYECTO DE INTERVENCIÓN INTEGRAL PARA LA RECUPERACIÓN DE LA ESTRUCTURA ORIGINAL DE LA MANZANA UBICADA EN LAS CALLES BOLÍVAR, CASTILLO, ROCAFUERTE Y MONTALVO, EN EL CENTRO HISTÓRICO DE LA CIUDAD DE AMBATO

Trabajo de titulación previo a la obtención del título de Arquitecto

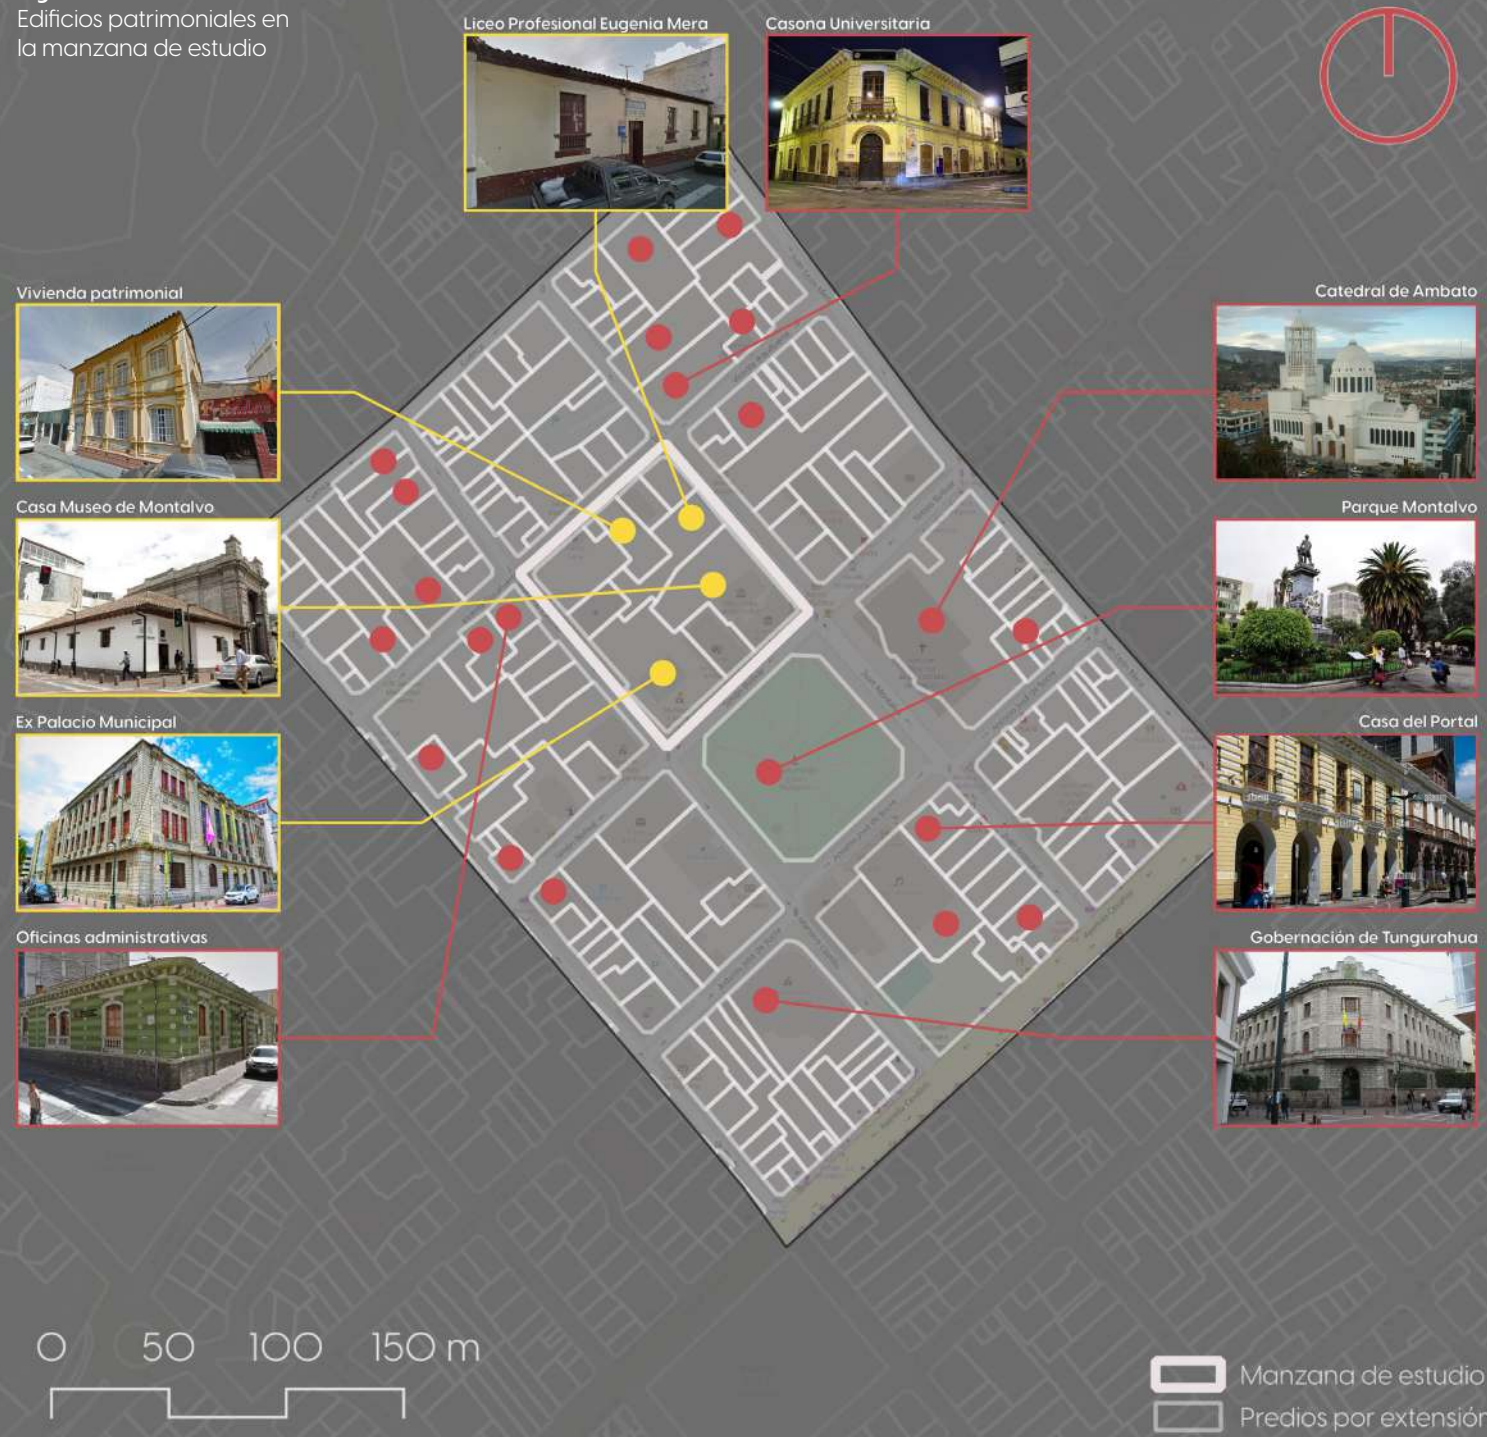
Edificios patrimoniales en la manzana de estudio

En la figura 28, se identifican todos las edificaciones inventariadas como patrimoniales por el INPC con imágenes de las más representativas.

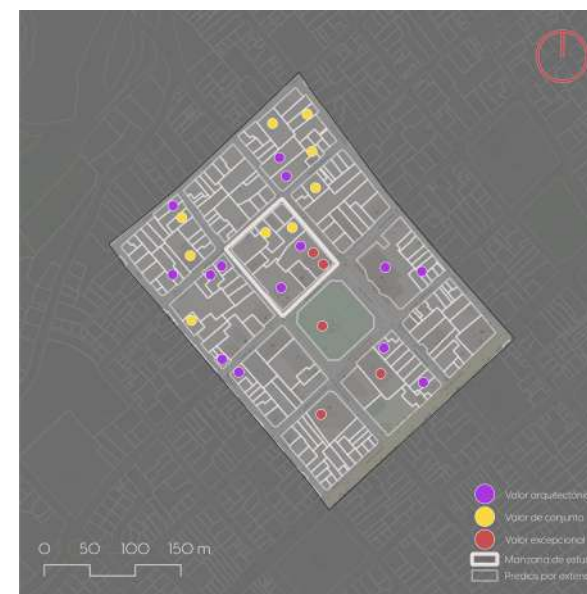
Figura 29. Valor arquitectónico de edificios patrimoniales

Dependiendo de su relevancia, su valor se categoriza en diferentes tipos (ver figura 29). El valor excepcional es el más importante de todos ya que significa que su importancia trasciende a la construcción misma para convertirse en un símbolo de identidad de la ciudad.

El valor arquitectónico se limita a la relevancia de sus características formales debido a que las técnicas y materiales constructivos utilizados en su construcción son testigos de la época en que se edificaron.

El valor de conjunto se refiere a su relevancia como un hito en el tramado de la zona, más allá de tener características constructivas particulares, son construcciones importantes para el patrimonio general de la ciudad.

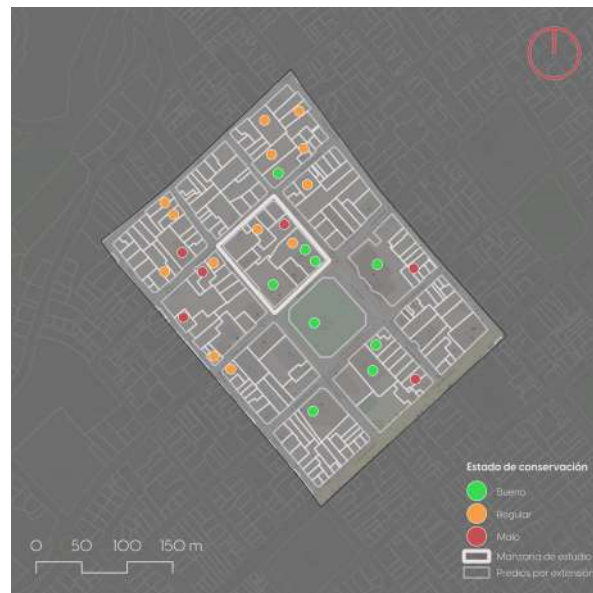
Figura 31. Estado de conservación del patrimonio

Debido a la relevancia de la zona de estudio, es lógico que el estado de conservación de los bienes patrimoniales alrededor del Parque Montalvo sea bueno. Sin embargo, como se puede evidenciar en la imagen, mientras más se alejan los predios del parque, se nota una clara degradación de los estados de los bienes, llegando en algunos casos a ser malos o en ruinas.

Dentro de la manzana de estudio, se tiene un predio que tiene un carácter protagónico en el presente proyecto que es el del Liceo Eugenia Mera. Dicho inmueble se encuentra en mal estado, con algunos bloques originales y añadidos en ruinas.

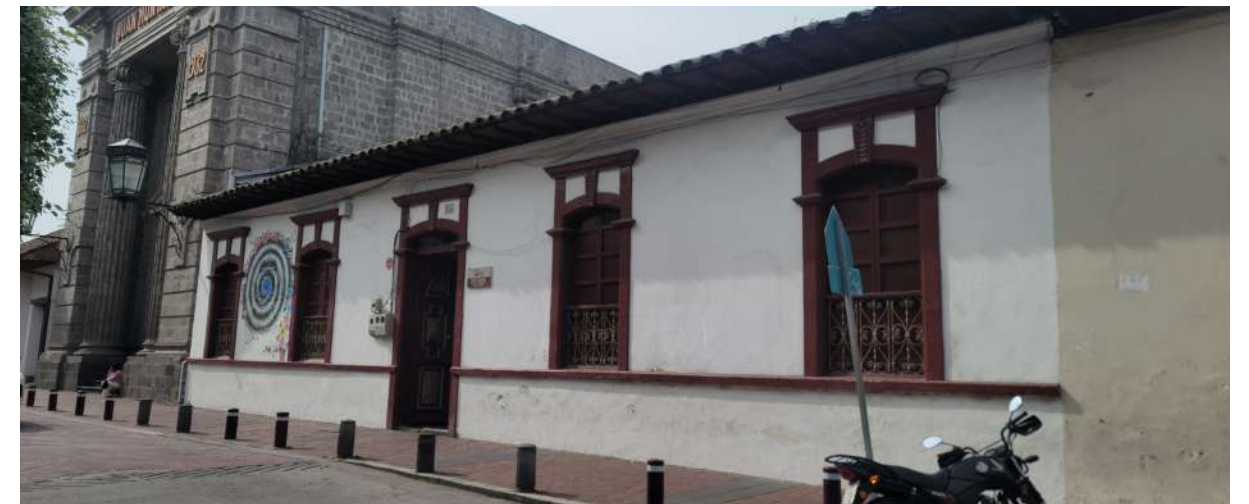
Figura 32. Oficinas de la Casa de Montalvo

Su estado de conservación es regular. A pesar de formar parte de la casa de Montalvo, no tiene el mismo protagonismo que el museo y el mausoleo, por lo que su presupuesto de mantenimiento es limitado. Además, existen espacios que se usan como bodegas o talleres que han sido deteriorados.

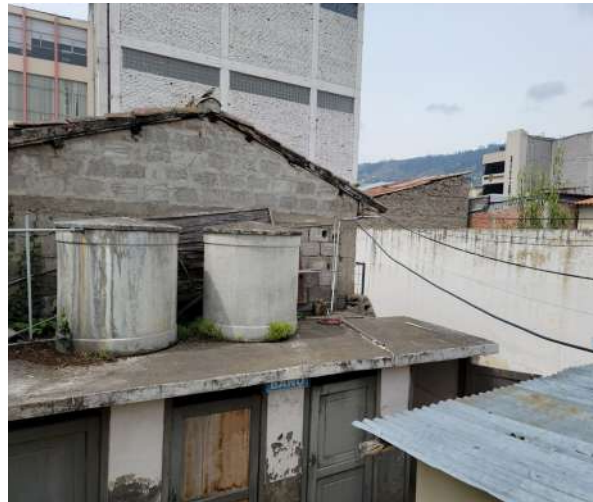
Figura 38. Interior del Liceo Eugenia Mera

Los deterioros en el bien son evidentes. Por una parte la fachada tiene altos niveles de deterioro, en especial si se lo compara con el regular y buen estado de las fachadas de los predios contiguos de la Casa y el Museo de Montalvo. Existen desprendimientos de pintura y recubrimientos de los muros exteriores, así como un deterioro significativo en los elementos de cubierta.

En el interior, es aún más crítica la situación, ya que, debido al mal uso previo y al abandono actual de las construcciones, algunas partes de ellas se encuentran en ruinas. La circulación por el bien también es un problema significativo, ya que por los añadidos existentes, no hay más que un pasillo serpenteante y angosto que conecta la entrada principal con los bloques posteriores.

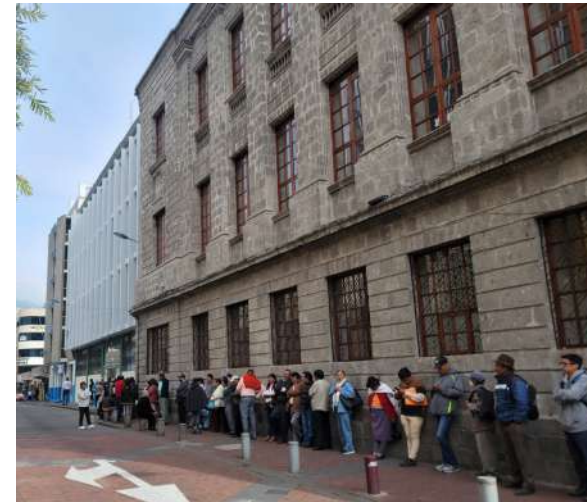
Figura 39. Palacio Municipal

El ingreso principal es a través de la calle Bolívar, frente al Parque Montalvo, a través del cual se genera un espacio abierto como recibidor, de que se distribuyen los diferentes elementos de la planta.

Para la circulación vertical, cuenta con una escalera ancha que se abre a ambos lados luego del descanso y permite el ingreso a las plantas superiores.

Antes, en sus instalaciones funcionaban las dependencias municipales. Sin embargo, hoy es un edificio dedicado a exposiciones culturales y artísticas, aunque conserva aun algunas oficinas públicas.

El estado del bien es excelente. Mucho tiene que ver su más reciente rehabilitación cuando se migró el Municipio a la zona sur de la ciudad y se destinó el edificio a temas netamente culturales.

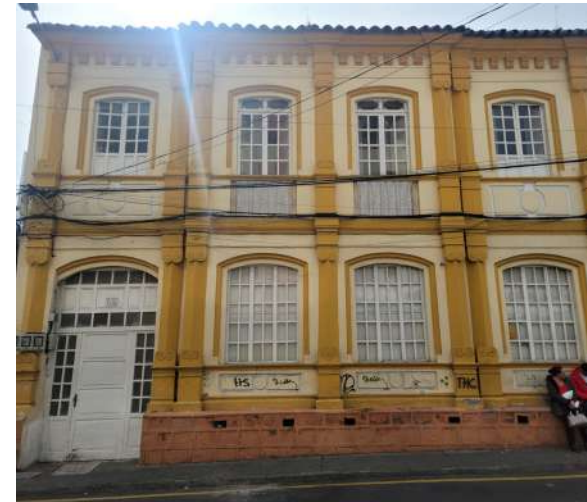
Figura 43. Vivienda patrimonial

La Vivienda particular ubicada en la calle Rocafuerte (ver Anexo 27), es de la que menos información se posee. Consiste en una edificación de 2 plantas construida con piedra, madera y teja. Su uso siempre ha sido habitacional y, aparentemente sigue siéndolo.

Su estado general es malo. Lo último que se sabe es que la vivienda es habitada por los herederos de Medardo Marcial Domínguez, propietario original de la vivienda, por lo que, al ser de régimen particular, la municipalidad no tiene la posibilidad de generar de manera autónoma su rehabilitación.

Actualmente, el uso del bien es, aparentemente, residencial privado ya que aunque no se pudo ingresar al inmueble durante la presente investigación, las fotografías realizadas en campo dan indicios de que está habitada a pesar de su evidente deterioro.

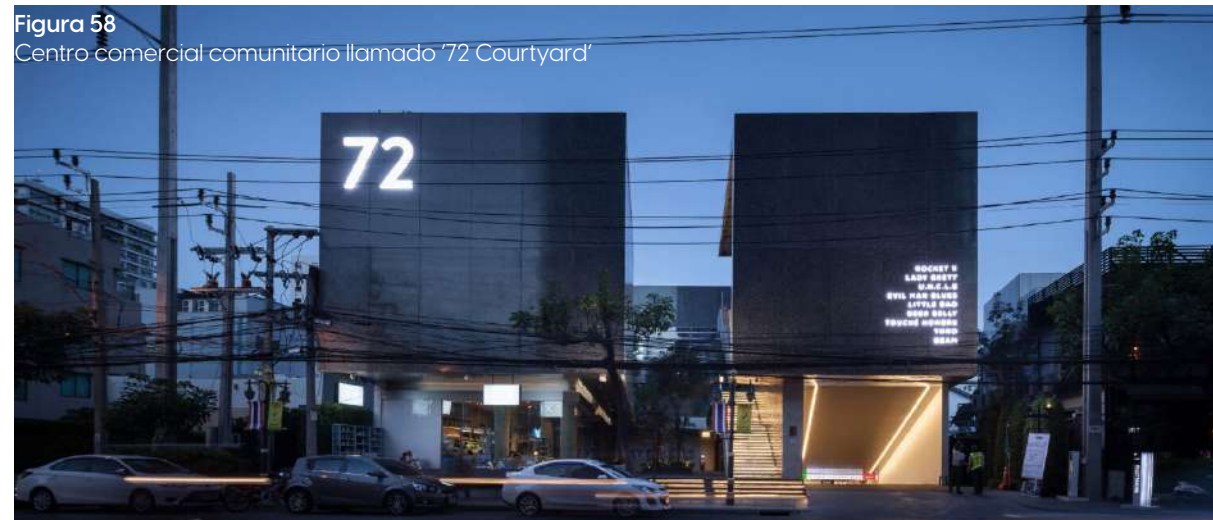
Cuenta con una arquitectura moderna y ligera que genera una conexión entre lo nuevo y lo antiguo a través de elementos limpios de metal y vidrio. Además, genera espacios nuevos comunitarios en los que se promueve el arte, la gastronomía y el descanso. Finalmente, Integra la naturaleza como elemento importante del proyecto. Análisis completo en el Anexo 74.

Figura 58
Centro comercial comunitario llamado '72 Courtyard'

Se analizaron 3 referentes de arquitectura insertada en contextos patrimoniales: el Centro comercial comunitario llamado '72 Courtyard' (ver Figura 58), el Centro Cívico Cultural de Palencia (ver Figura 59) y la Plaza de las Artes (ver Figura 60); de los cuales se recalcan ciertas características a continuación:

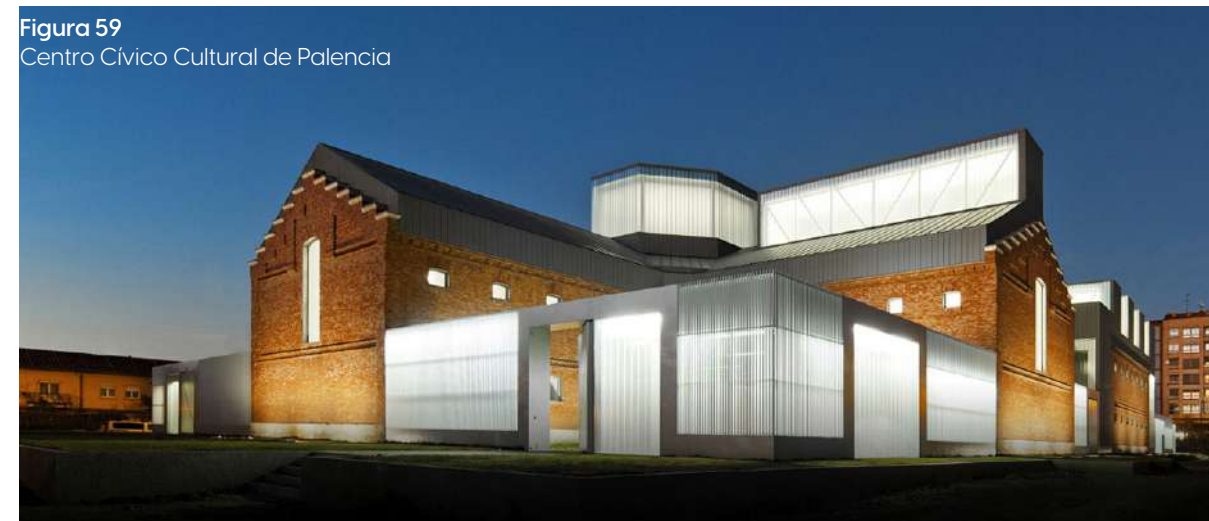
Utilizar elementos contrastantes con las fachadas patrimoniales para que se evite la posibilidad de generar falsos históricos. Sin embargo, se genera un diálogo armónico entre los elementos nuevos y los ya existentes a través de una cromática adecuada. El manejo de la luz es un aspecto importante del proyecto, al incluir elementos diáfanos. Análisis completo en el Anexo 75.

Figura 59
Centro Cívico Cultural de Palencia

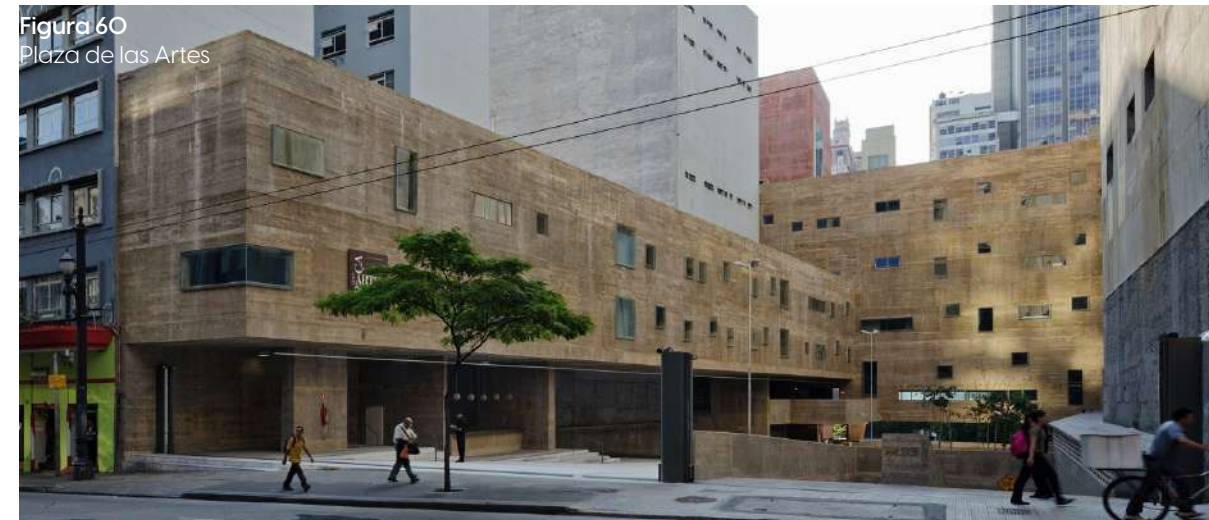
Se trata de un gran complejo que genera un diálogo importante entre la arquitectura antigua y la nueva. A pesar de no ser más grande en altura comparado con su contexto moderno, llama la atención su apariencia aparentemente pigmentada. Además, crea un espacio público amplio que conecta diferentes espacios desde la calle hacia el centro de la manzana. Análisis completo en el Anexo 76.

Figura 60
Plaza de las Artes

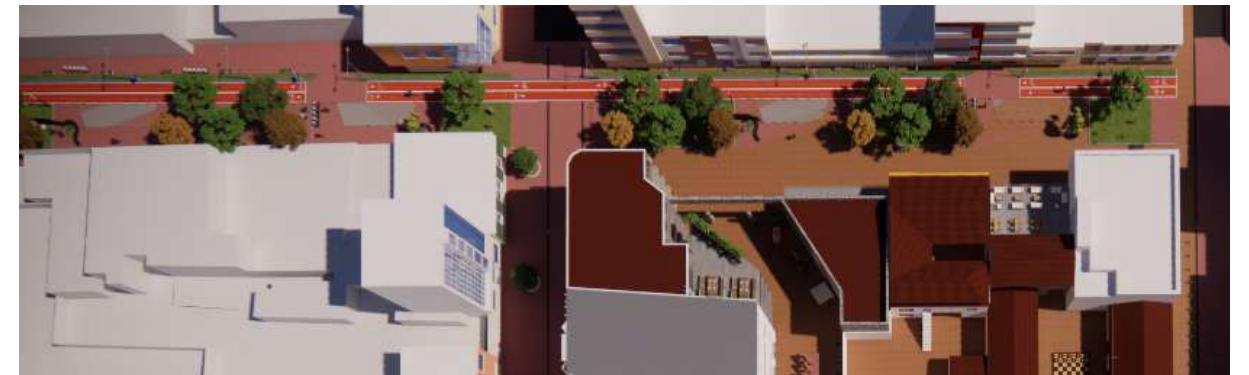
Figura 76
Intervención en el tramo de la calle Rocafuerte

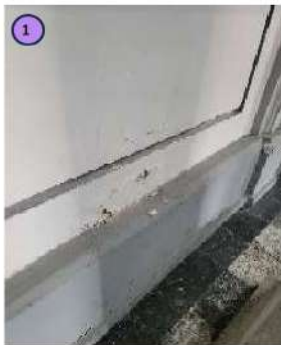
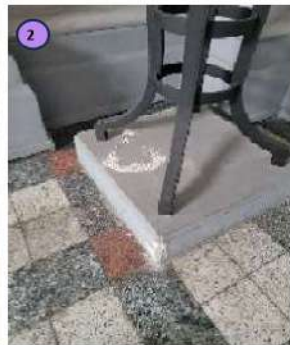
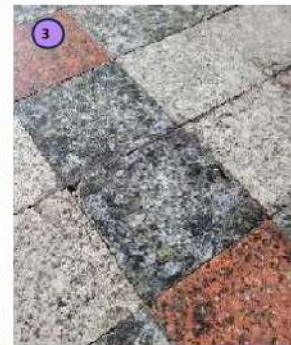
Bloque N°	1	Uso actual:	Mausoleo de Juan Montalvo
-----------	---	-------------	---------------------------

Croquis de patologías		N	Patología
		1	Humedad
		2	Desprendimiento de recubrimiento
		3	Fractura de baldosas de piso
		4	
		5	
		6	
		7	
		8	
		9	
		10	
		11	
		12	
		13	
		14	
		15

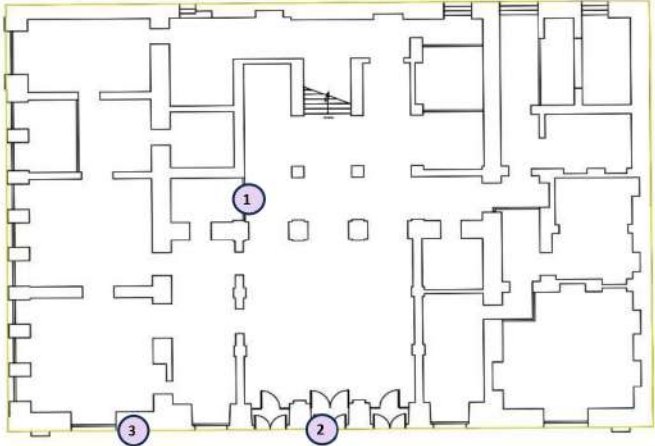
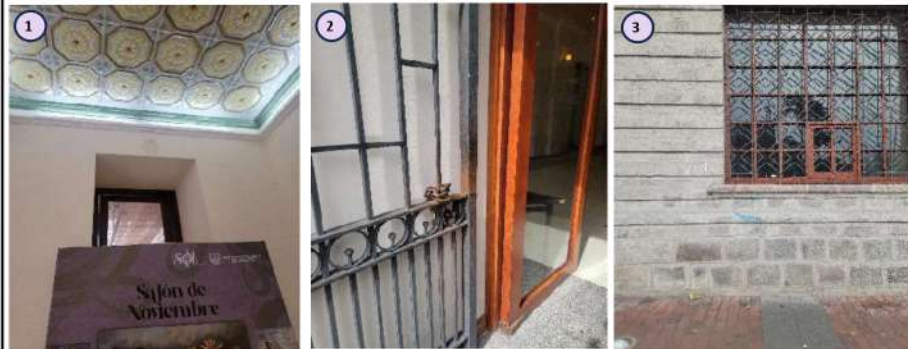
Bloque N°	1	Usos actual:	Cultural
Croquis de patologías

N	Patología
		1	Descaste en la pintura
		2	Óxido en puertas metálicas
		3	Deterioro de ciertas piedras de la fachada
		4	
		5	
		6	
		7	
		8	
		9	
		10	
		11	
		12	
		13	
		14	
		15

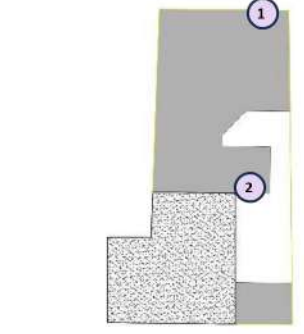
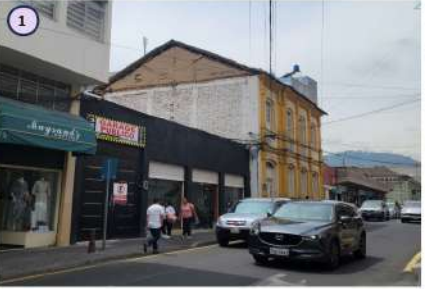
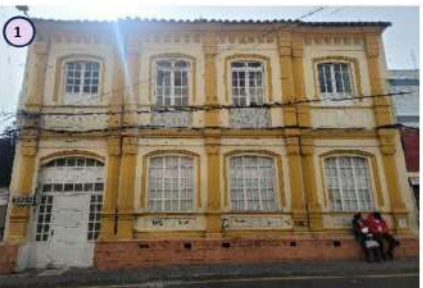
Bloque N°		1	Uso actual:	Vivienda	
Croquis de patologías					
N	Patología

1	Deterioro de fachada

2	Deterioro generalizado

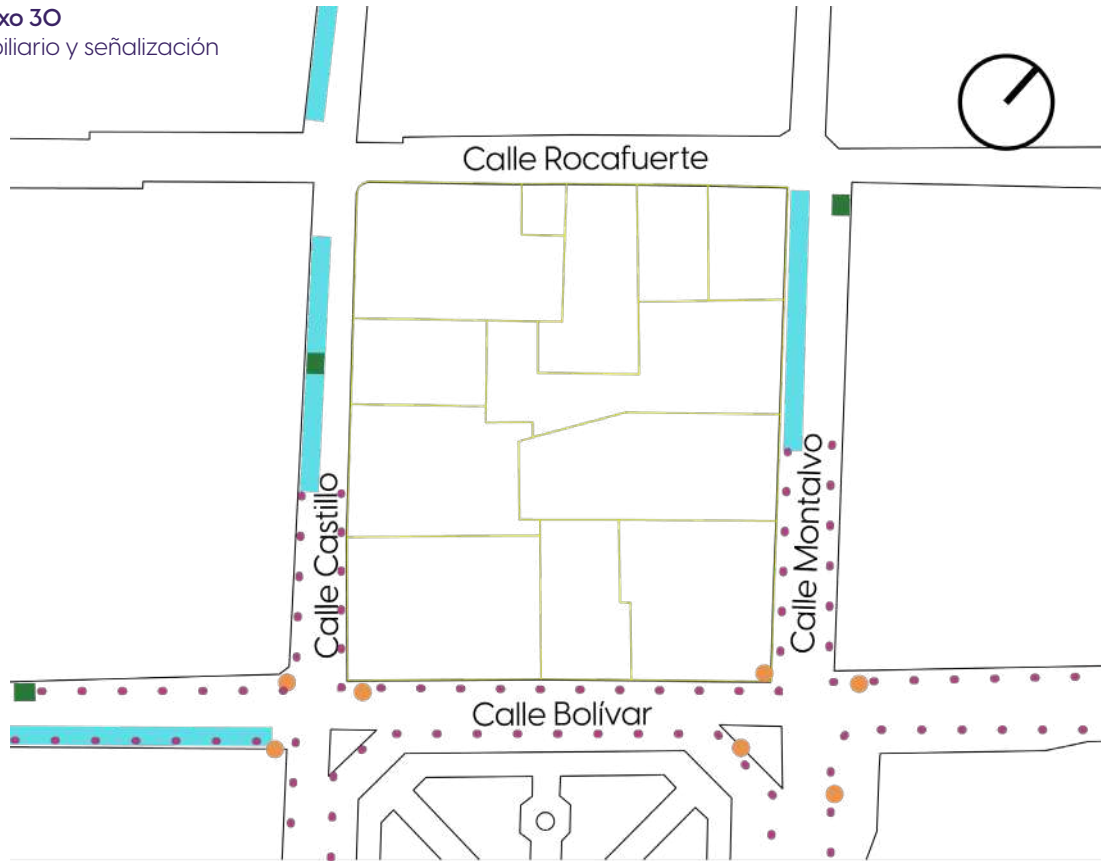
Anexo 30
Mobiliario y señalización

- Predios
- Semáforos
- Estacionamiento
- Recolección de basura
- Bolardos

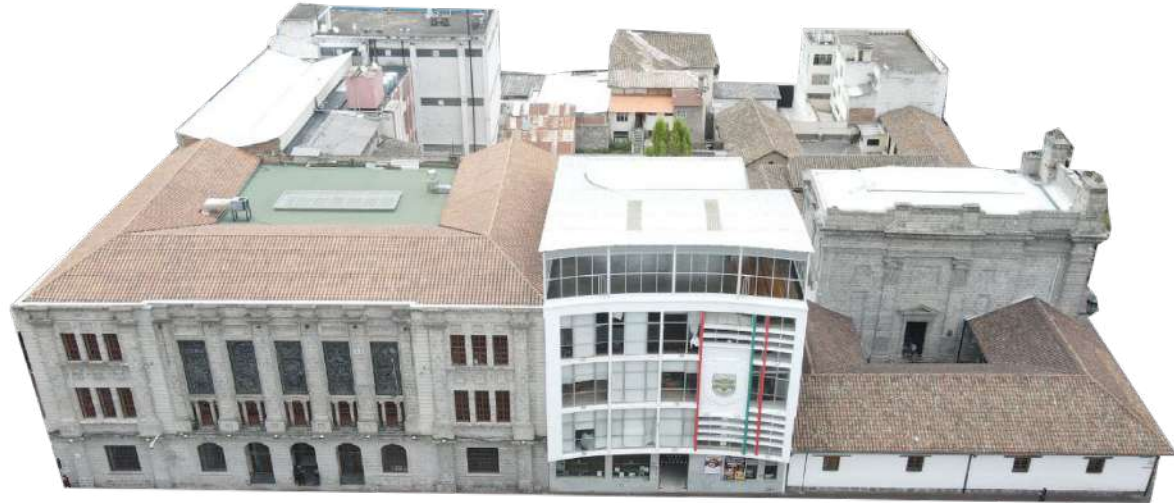
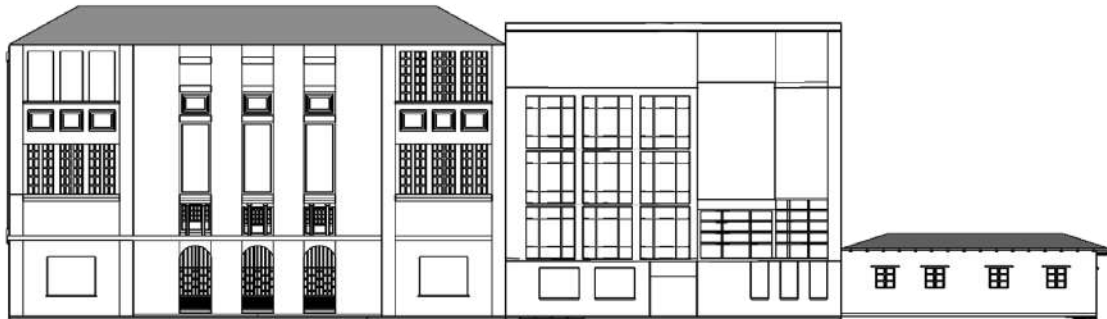
Anexo 32

Análisis de perfiles y cromática: Calle Bolívar

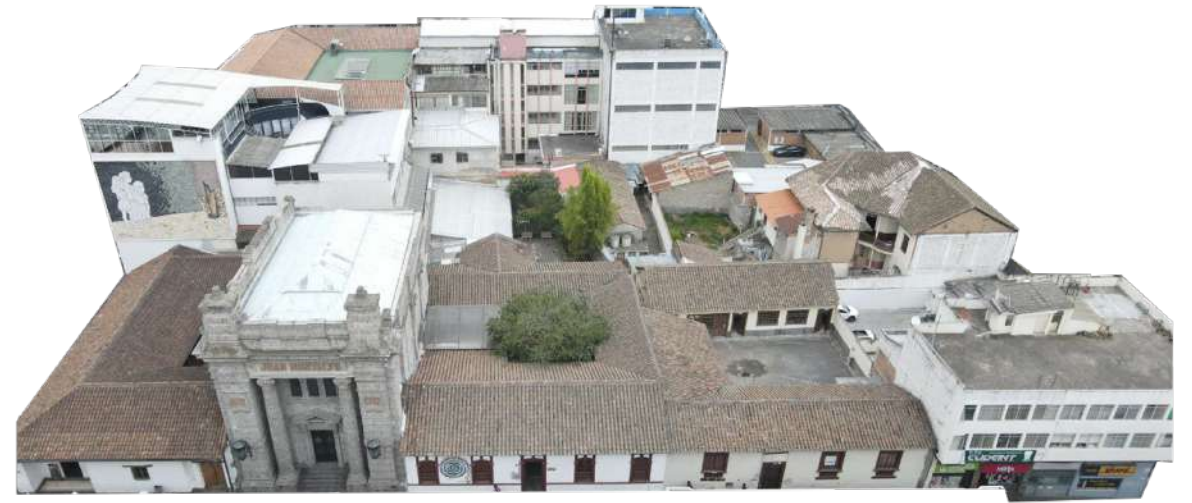
Anexo 33

Análisis de perfiles y cromática: Calle Montalvo

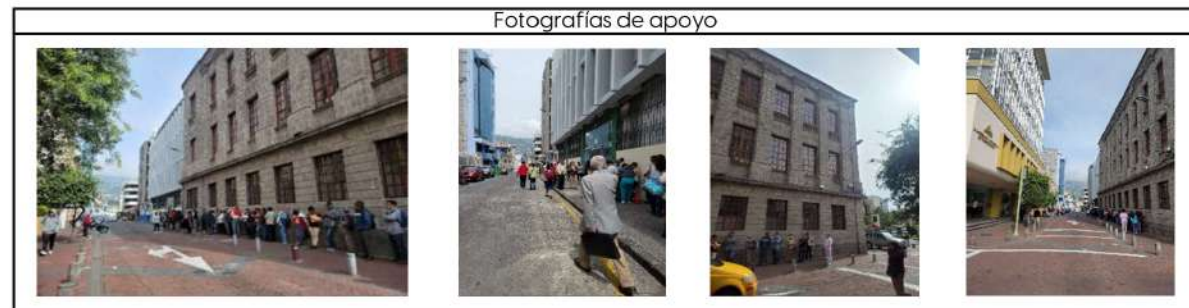
Croquis de necesidades Diagrama de necesidades y su ubicación	Problemáticas y oportunidades
	<ol style="list-style-type: none"> 1. La gente se ve obligada a circular por la calle para transitar la zona por la acumulación de gente esperando entrar a las oficinas del Registro de la Propiedad. 2. Instalaciones eléctricas expuestas en la fachada.

Reflexiones y acciones futuras Crítica de lo observado y posibles ideas de intervención
<ol style="list-style-type: none"> 1. Ensanchar las aceras para dar suficiente espacio al peatón. 2. Crear de una zona de espera que evite que la gente se aglomere en la vía pública. 3. Soterrar instalaciones eléctricas. 4. Limitar la circulación vehicular a un solo carril sin espacios de parqueo.

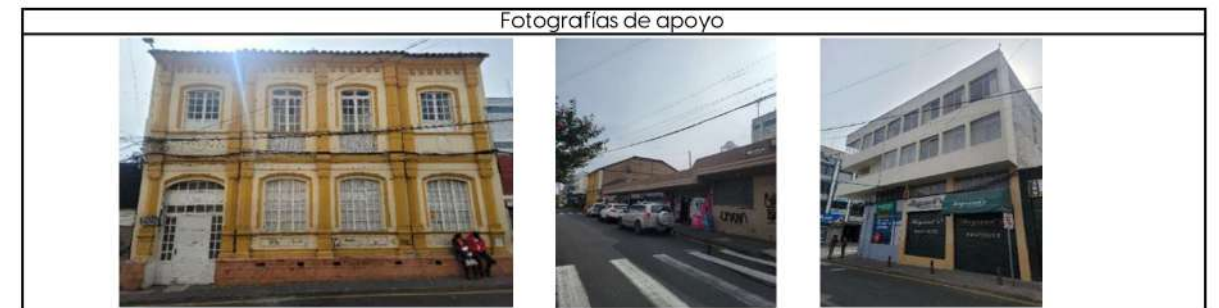
Croquis de necesidades Diagrama de necesidades y su ubicación	Problemáticas y oportunidades
	<ol style="list-style-type: none"> 1. Bolardos y señales de tránsito en la mitad de la acera que bloquea la circulación libre. 2. No hay rampas que permitan el acceso de personas con movilidad reducida. 3. Acera angosta, especialmente por la diferencia de línea de fábrica de las construcciones. 4. Vehículos estacionados en lugares prohibidos.

Reflexiones y acciones futuras Crítica de lo observado y posibles ideas de intervención
<ol style="list-style-type: none"> 1. Mejor ubicación de mobiliario y señalización. 2. Mejorar la accesibilidad universal al espacio. 3. Reducir la vía a 1 solo carril sin espacio de parqueo.

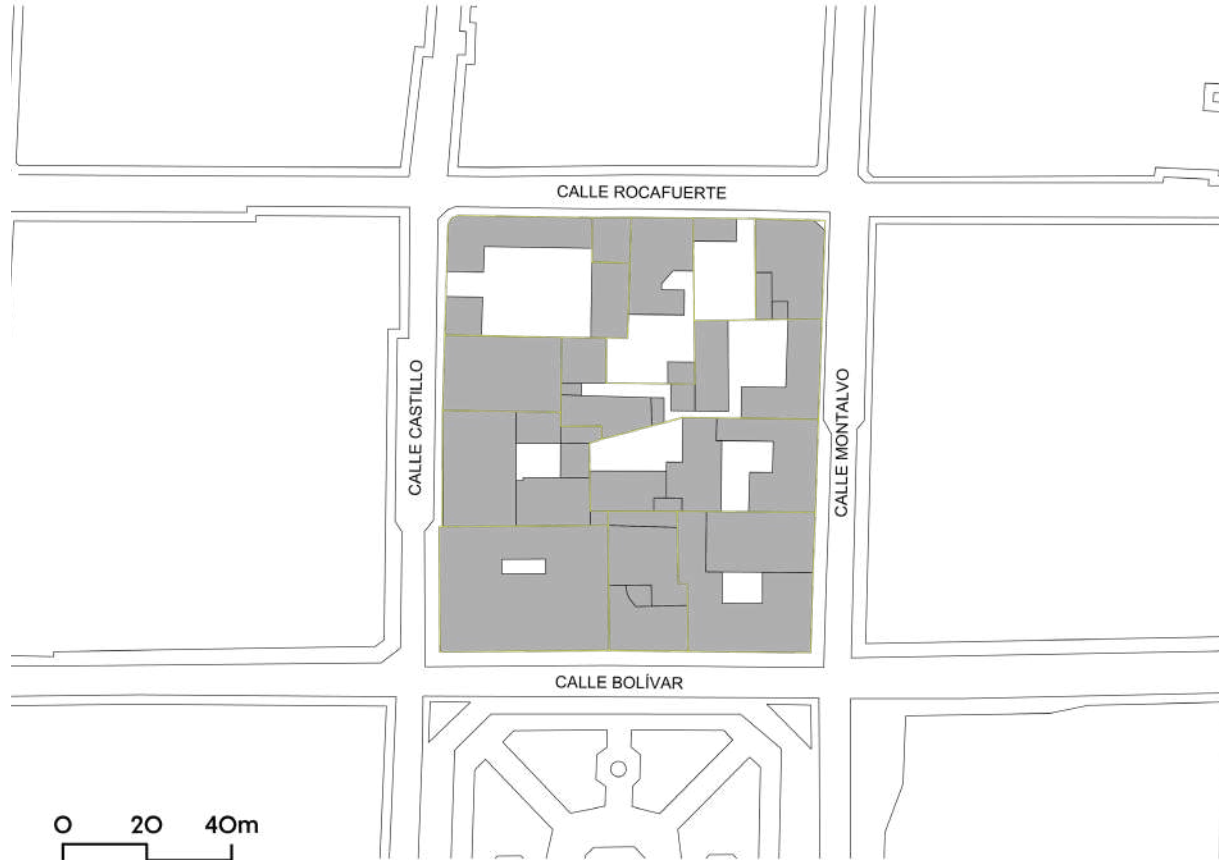
PLANTA ACTUAL EDIFICACIONES

En las plantas generales actuales de las construcciones (ver Anexo 64 y 65), se puede notar el complicado entramado de edificaciones existentes en el corazón de la manzana de estudio. A partir de la identificación de las tipologías, deterioros y relaciones de los bloques existentes, como primera acción de recuperación del corazón de manzana se propone la liberación de ciertos bloques y muros que permitan conectar los accesos con el centro de la misma.

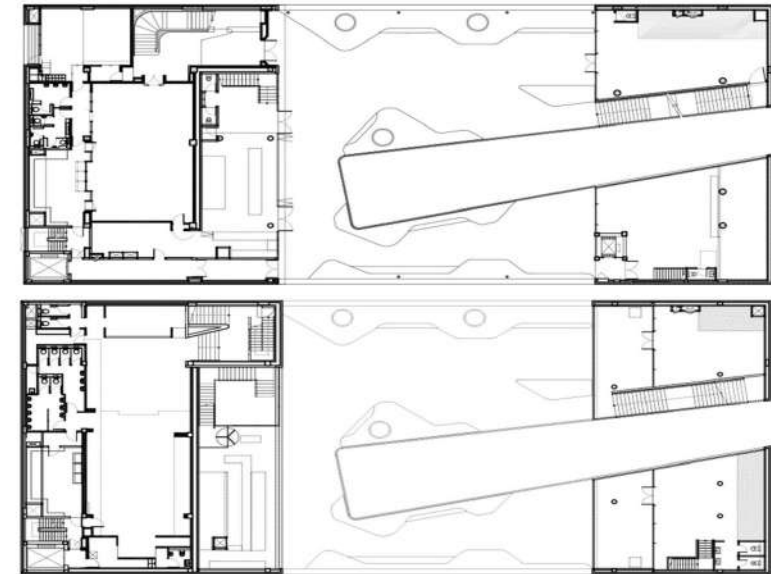
5. INFORMACIÓN PLANIMÉTRICA

2. DESCRIPCIÓN DE REFERENTE		3. UBICACIÓN: ESQUEMA DE LOCALIZACIÓN DEL REFERENTE	
<p>Thonglor es un lugar de gran valor, conocido por sus negocios de alimentos y bebidas de alta gama. El centro comercial comunitario llamado 72 Courtyard se ha convertido en un interesante lugar de reunión para los residentes urbanos.</p>			
CORRIENTE ARQUITECTÓNICA	Moderna		
USO	Centro comercial comunitario		
NÚMEROS DE ESPACIOS	9		
CRITERIO DE ELECCIÓN DE REFERENTE			
<p>Detrás de este elegante edificio cuadrado negro, el espacio funciona como un parque público de bolsillo, en lugar de un área para tiendas en alquiler. Esta interpretación única de un centro comercial comunitario proviene del propietario del proyecto, K.Chet Chetthachotisak. Vaslab tuvo la oportunidad de diseñar este proyecto como arquitecto de referencia con Amanda Levete, una famosa arquitecta de Londres.</p>		<p>4. CONCEPTO ARQUITECTÓNICO - REFERENTE</p> <p>Vaslab se basa en el concepto de diseño de Amanda Levete que quiere conectar el área desde el sendero hasta el interior de los edificios. El resultado es un edificio de 3 plantas para tres edificios. Este patio abierto hace que la atmósfera parezca clara y facilita que los transeúntes se dejen convencer por el parque tal y como pretendía el concepto.</p>

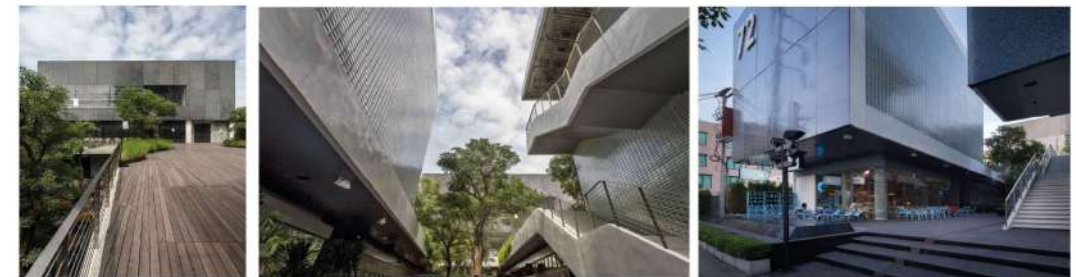
6. ANÁLISIS FORMAL / FUNCIONAL

Arquitectura moderna y ligera. Resonancia de una nueva arquitectura. Conexiones + Nueva Imagen. Grandes balcones de vidrio. Espacios comunitarios y de arte. Integrarse con el entorno y la naturaleza del sector.

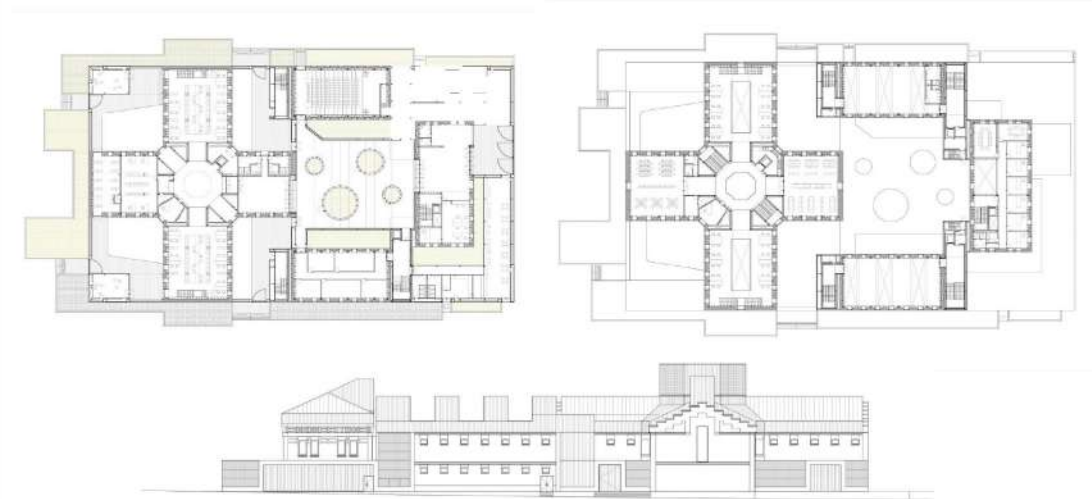
5. INFORMACIÓN PLANIMÉTRICA

2. DESCRIPCIÓN DE REFERENTE		3. UBICACIÓN: ESQUEMA DE LOCALIZACIÓN DEL REFERENTE	
<p>El conjunto de la Antigua Prisión Provincial de Palencia corresponde a un edificio de finales del siglo XIX, construido mediante muros de carga de fábrica colocados al estilo neomudéjar y compuesto principalmente por cuatro pabellones de dos plantas y otros de una altura</p>			
CORRIENTE ARQUITECTÓNICA	Moderna		
USO	Centro Cultural y Social		
NÚMEROS DE ESPACIOS	12		
CRITERIO DE ELECCIÓN DE REFERENTE		4. CONCEPTO ARQUITECTÓNICO - REFERENTE	
<p>El referente constituye un símbolo puesto que pretende convertir la Antigua Prisión en un lugar de encuentro que ponga en valor algunos de sus antiguos espacios, incorporando a la vez nuevas estructuras que hagan posible la ubicación del nuevo programa de usos. Se trata de una intervención respetuosa con el edificio que nos encontramos, al que se le dota de una apariencia más moderna, más ligera y donde la luz va a ser la protagonista.</p>		<p>Este edificio se plantea una rehabilitación integral para transformar el uso de la antigua prisión y convertirlo en un Centro que fomente la actividad cultural y social de esta parte de la ciudad.</p>

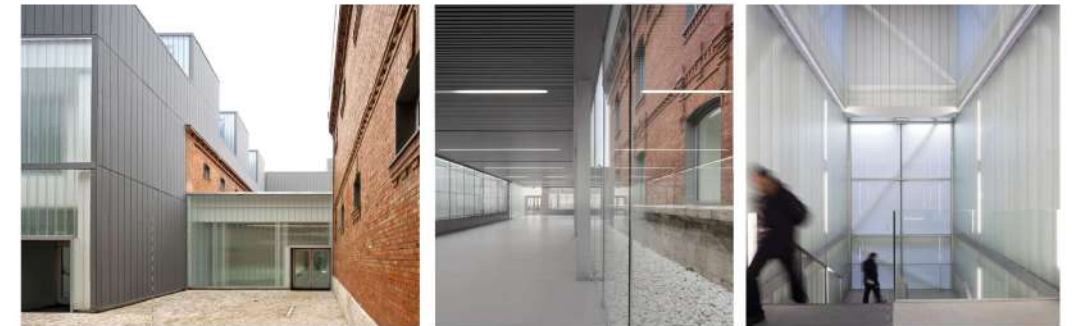
6. ANÁLISIS FORMAL / FUNCIONAL

Arquitectura moderna y ligera. Rehabilitación de una nueva arquitectura. Condiciones - Nueva imagen. Grandes lucernarios de vidrio. Inserción de luz. Centro neurálgico y distribuidor de los usos.
