CARRERA DE ARQUITECTURA

de conservación para la integración de instalaciones especiales a la arquitectura preexistente: Caso de estudio Escuela Fisco misional Juan Bautista Palacios "La Salle" de la ciudad de Ambato.

## Proyecto de Investigación

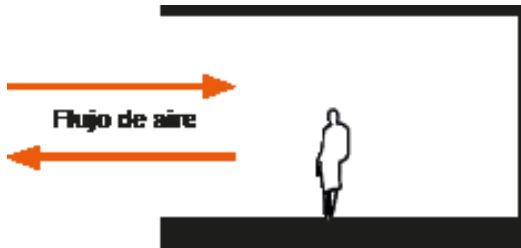
**Figura O3.**  
Ventilación Unilateral

Nota. El gráfico representa un croquis esquemático de la ventilación unilateral, este tipo de ventilación resulta eficaz cuando tienen una profundidad aprox. de 2 – 2.5 veces más de la altura del suelo al techo. Elaboración propia. 2023.

Según Kleiven (2003) este tipo de ventilación se basa en la ubicación de las aberturas en un solo lado, consecuentemente, el aire fresco entra y sale por el mismo lado, por lo tanto, este genera una tasa de ventilación más baja que la ventilación cruzada por el hecho de que el flujo de aire no puede penetrar una gran distancia dentro del espacio en cuestión (Fig.O3).

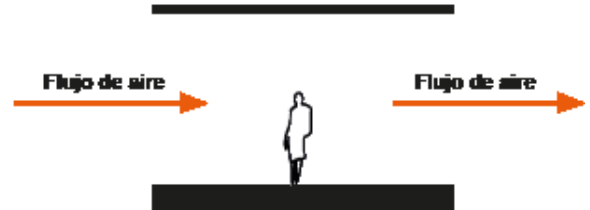
**Figura O4.**  
Ventilación Cruzada

Nota. El gráfico representa un croquis esquemático de la ventilación cruzada, este tipo de ventilación es eficaz cuando tiene 5 veces la altura del suelo al techo. Elaboración propia. 2023.

La ventilación cruzada (Fig.O4) según el autor Kleiven en su libro de la ventilación natural en edificaciones se determina como:

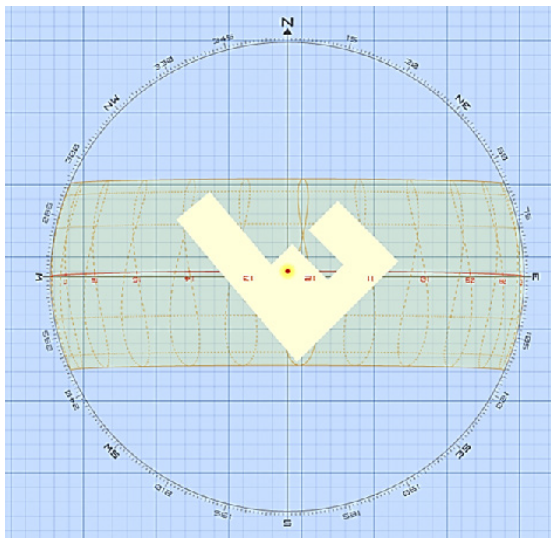
**Figura 35.**

Nota. El gráfico muestra la incidencia solar a la que está expuesta las aulas de la Escuela Fiscomisional Juan Bautista Palacios "La Salle". Elaboración propia, 2023.

Basándose en el estudio solar realizado se puede determinar la alta incidencia solar que se presenta desde las 6:00 am hasta mediodía en las aulas de primero de bachillerato, el laboratorio de computación y el aula de noveno grado, ubicadas en la primera planta de la edificación, esta misma incidencia solar llega a afectar de menor manera a las aulas ubicadas en la planta baja de la misma, ya que los rayos solar no son tan directos por la presencia de edificaciones cercanas.

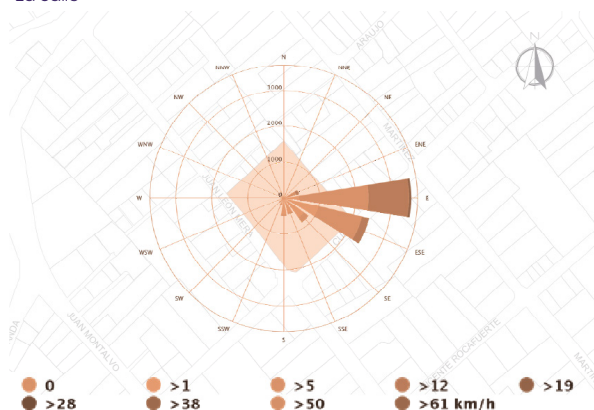
**Figura 36.**

Nota. El gráfico muestra los vientos predominantes a los que está expuestos las aulas de la Escuela Fiscomisional Juan Bautista Palacios "La Salle". Elaboración propia, 2023.

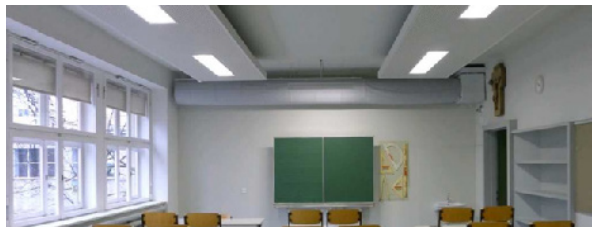
**Figura 37.**

Nota. El gráfico muestra el resultado final de la instalación del sistema de ventilación propuesto en una de las aulas de la Escuela. Tomado de Minimal Invasive Ventilations Systems with Heat Recovery for Historic Buildings por Hötting, Pfluger & Längle, 2013.

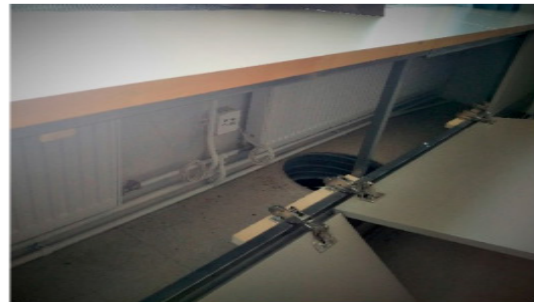
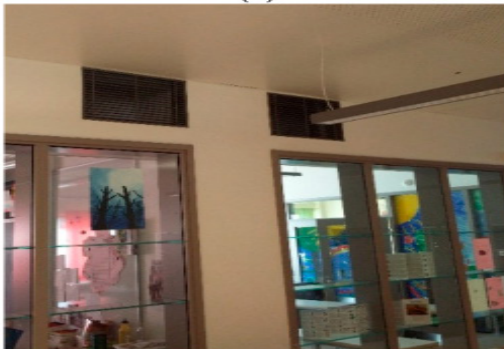
**Figura 39.**

Nota. Rejillas, ductos y chimenea del Sistema de suministro de aire. Tomado de Effects of Ventilation Improvement on Measured and Perceived Indoor Air Quality in a School Building with a Hybrid Ventilation System por, Vornanen-Winqvist, 2018

se filtra el mismo, que finalmente es llevada a una unidad de tratamiento de aire ubicada en una sección apartada del sótano de la edificación. Al haber sido diseñado para un uso de baja demanda presenta varias deficiencias y es utilizado a máxima velocidad la gran parte del tiempo.

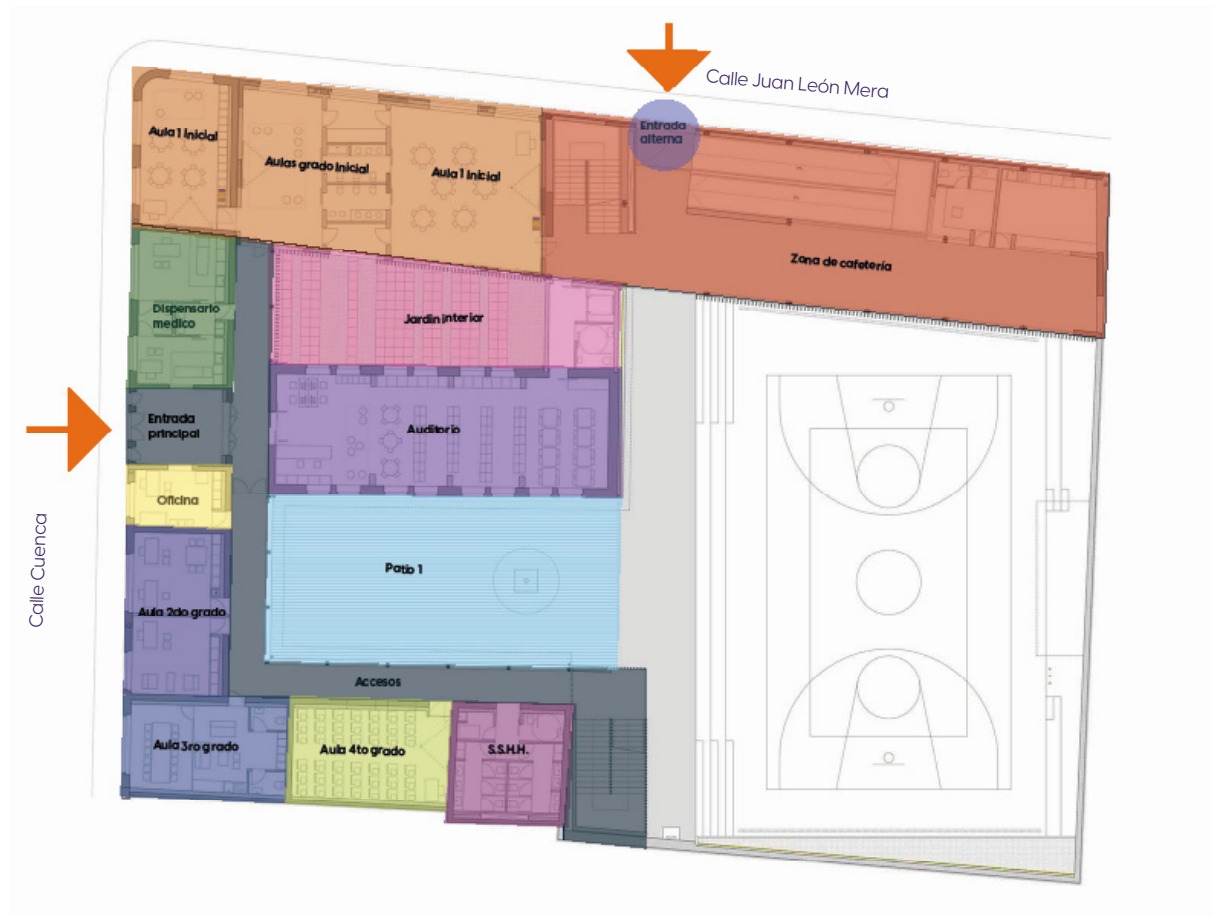
Figura 47.

Nota. El gráfico muestra la zonificación de la planta baja de la Escuela Fisco misional Juan Bautista "La Salle". Tomado de la ESCUELA LA SALLE - Rehabilitación - cero8Oarquitectura por Cero8Oarquitectura, 2022.

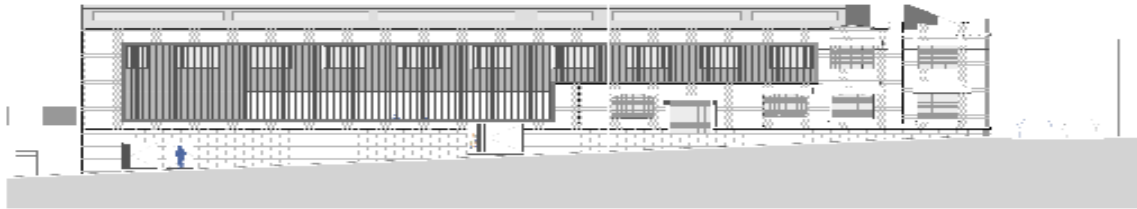
**Figura 49.**  
Fachada lateral izquierda

Nota. El gráfico muestra la fachada lateral izquierda de la Escuela Fisco misional Juan Bautista "La Salle". Tomado de la ESCUELA LA SALLE - Rehabilitación - cero8Oarquitectura por Cero8Oarquitectura, 2022.
