Formal de edificaciones patrimoniales del centro histórico
de la ciudad de Riobamba. Caso de estudio: Casa Museo

Proyecto de Investigación

CARACTERIZACIÓN FORMAL DE EDIFICACIONES PATRIMONIALES DEL
CENTRO HISTÓRICO DE LA CIUDAD DE RIOBAMBA. CASO DE ESTUDIO:
CASA MUSEO

Trabajo de titulación previo a la obtención del título de Arquitecto

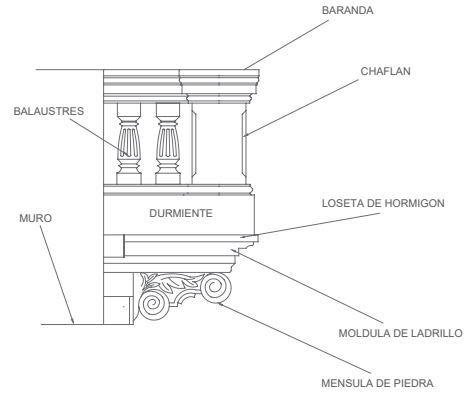
Figura 26
Detalle de elementos formales: Balcon

Los elementos formales permiten entender las técnicas y materiales. Esto es esencial para cualquier proyecto de conservación o restauración, ya que ayuda a garantizar los métodos y materiales presentes.

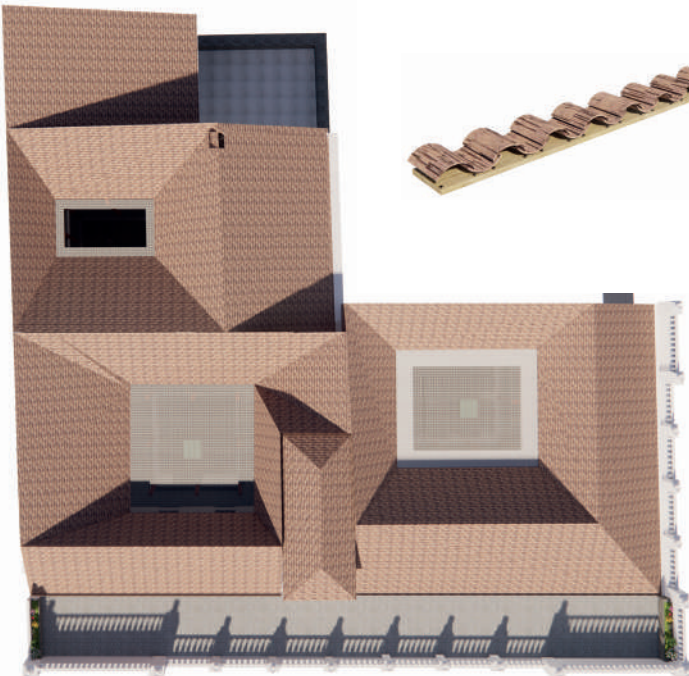
FICHA DE CRITERIOS Y LINEAMIENTOS POR ELEMENTO	
ELEMENTO ARQUITECTÓNICO 3D	CONSERVACIÓN

<p>CUBIERTA</p> <p>Cada una de las acciones y procesos destinados a proteger, mantener y restaurar, asegurando su integridad y función a lo largo del tiempo, para garantizar la durabilidad y el rendimiento en la edificación. Cuando se realizan las inspecciones periódicas y se tenga signos de daño, como tejas sueltas, grietas o acumulación de escombros. Verificar regularmente las juntas y sellados, tragaluces y otros elementos penetrantes, para prevenir filtraciones y deterioro a futuro.</p>
	<p>PROCESO</p> <p>Al ser un elemento arquitectónico, hay que tener en cuenta la inspección periódicas, es crucial para preservar tanto su función estructural como su valor estético, tomando en cuenta aspectos como la limpieza de canaletas y los desagües libres de hojas, ramas y otros desechos. Una buena circulación de agua evita la acumulación que puede causar filtraciones, asegurarse de que la cubierta esté bien aislada y ventilada, un aislamiento adecuado previene la pérdida de calor, y una buena ventilación evita la acumulación de humedad que puede causar moho o deterioro estructural. Con lo cual hay que usar productos no agresivos para eliminar el musgo sin dañar el material del tejado.</p>

<p>LINEAMIENTOS</p> <p>Al ser un elemento de madera en su totalidad y situarse en la parte externa de la edificación se considera los siguientes aspectos a tener en cuenta:</p> <ol style="list-style-type: none"> 1. Evaluación Inicial 2. Documentación 3. Limpieza 4. Tratamiento contra Plagas 5. Reparación 6. Protección y Mantenimiento 7. Registro y Monitoreo
